# Rapport for miljøkartlegging – Steinliveien 26

Miljøkartleggingsrapport som identifiserer helse- og miljøfarlige stoffer i bygningsmaterialer og installasjoner

| Tittel på rapport: | Rapport for miljøkartlegging – Steinliveien 26 |
| Oppdragsnavn: | BPNG Fv. 109 Delstrekning 1 – Miljøkartlegging av boliger |

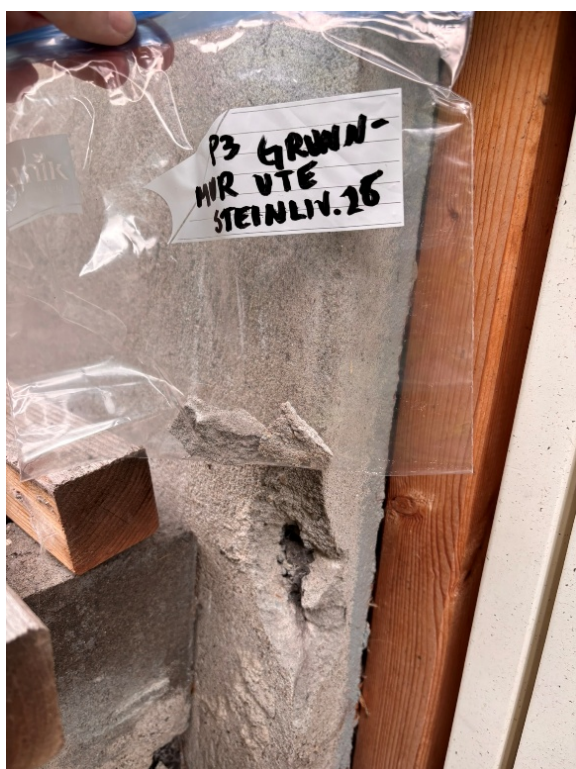
| Prøve nr. | Bildenr. (vedlegg A) | Sted | Type prøvemateriale | Analysert for: | Resultat* (mg/kg) |
|---|---|---|---|---|---|
| P3 | B3 | Se plantegning, vedlegg B | Betong grunnmur, hovedbygg utvendig | Tungmetaller, PCB | Ordinært avfall |

**Bilde B3:** Prøve P3. Betong grunnmur, hovedbygg utvendig

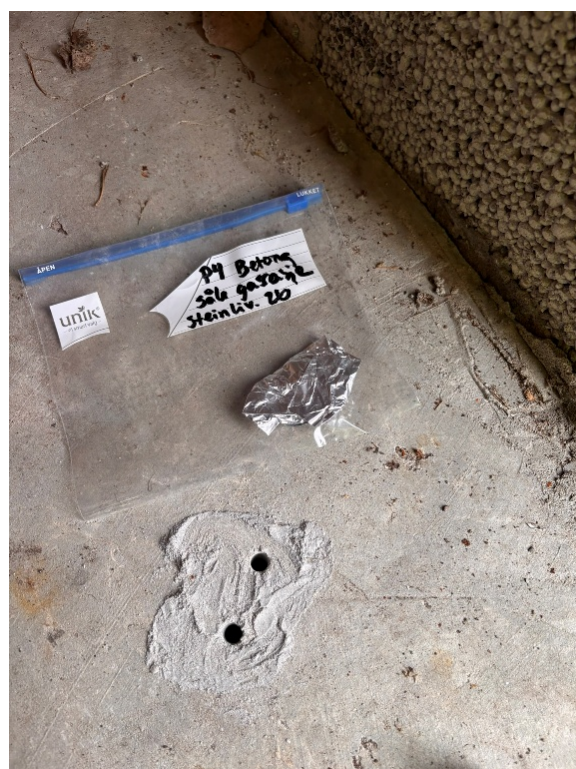
| Prøve nr. | Bildenr. (vedlegg A) | Sted | Type prøvemateriale | Analysert for: | Resultat* (mg/kg) |
|---|---|---|---|---|---|
| P4 | B4 | Se plantegning, vedlegg B | Betong såle, garasje, innvendig | Tungmetaller, PCB | Ordinært avfall |

**Bilde B4:** Prøve P4. Betong såle, garasje innvendig

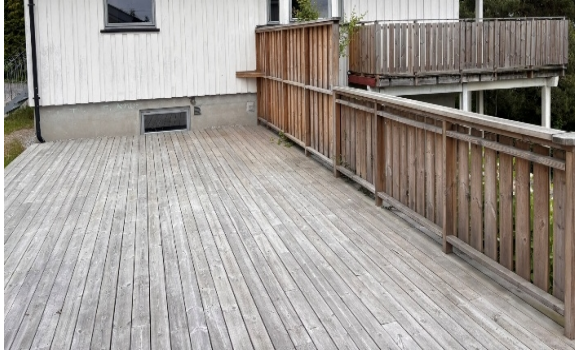
| TYPE AVFALL<br>(kodeinndeling<br>etter NS 9431<br>og EAL-koder) | Bygningsdel/annet | Sted | Beskrivelse av funn /<br>krav til håndtering | Mengde-<br>anslag<br>(ca.) | Bilde nr<br>(vedl. A) |
|---|---|---|---|---|---|
| 7098 - CCA-<br>impregnert<br>trevirke<br>(EAL 170204) | Terrasse | Utvendig | Leveres som CCA-<br>impregnert trevirke. | 24,5 m <sup>2</sup> | B5 |

**Bilde B5:** Terrasse med CCA-impregnerert treverk. Samme type platting ved underetasjen.

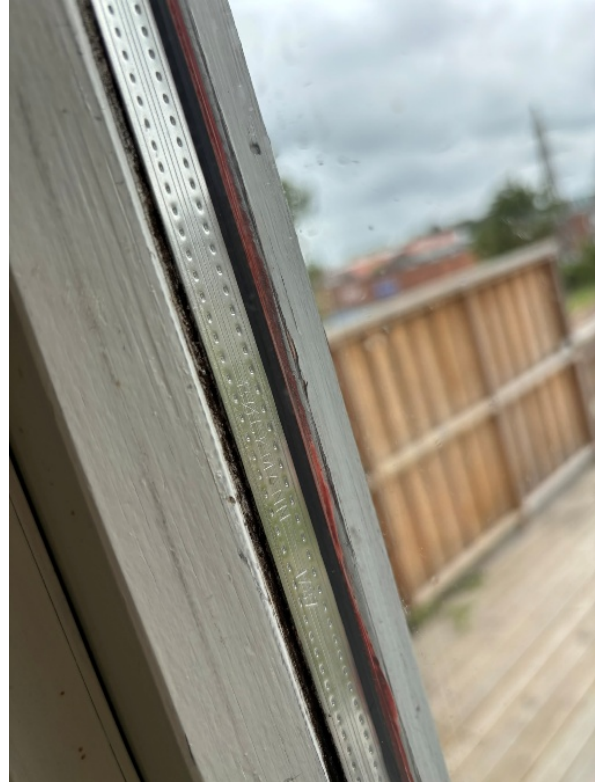
| TYPE AVFALL<br>(kodeinndeling<br>etter NS 9431<br>og EAL-koder) | Bygningsdel/annet | Sted | Beskrivelse av funn /<br>krav til håndtering | Mengde-<br>anslag<br>(ca.) | Bilde nr<br>(vedl. A) |
|---|---|---|---|---|---|
| 7158 -<br>Klorparafin-<br>holdige<br>isolerglassruter<br>(EAL 170903) | Isolerglassvindu<br>(1976-1990) | Se<br>plantegning,<br>vedlegg B | Varierende størrelse.<br>Leveres hele (skal<br>ikke knuses) som<br>klorparafinholdige<br>isolerglassvinduer | 9 stk. | B6 |

**Bilde B6:** Isolerglassvindu markert med produksjonsår 1987. Kategoriseres som klorparafinholdig.

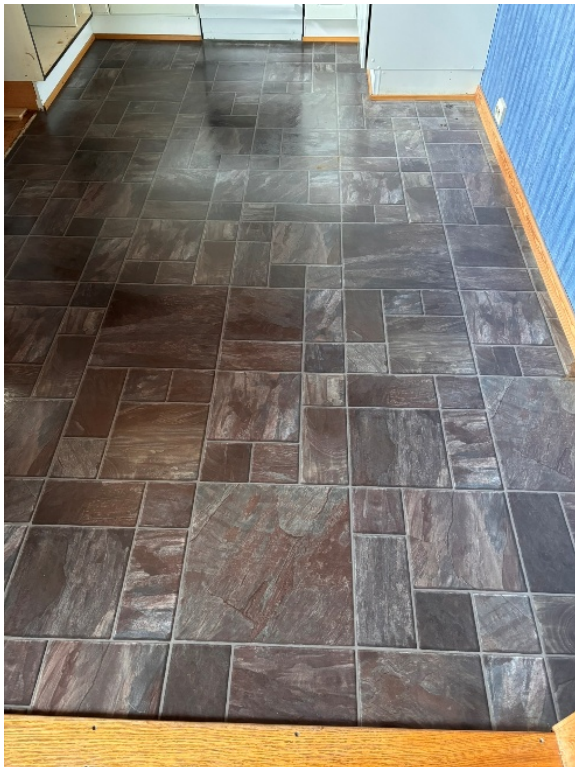
| TYPE AVFALL<br>(kodeinndeling<br>etter NS 9431<br>og EAL-koder) | Bygningsdel/annet | Sted | Beskrivelse av funn /<br>krav til håndtering | Mengde-<br>anslag<br>(ca.) | Bilde nr<br>(vedl. A) |
|---|---|---|---|---|---|
| 7156 - Avfall<br>med ftalater<br>(EAL 170903) | Vinyl gulvbelegg | Se<br>plantegning,<br>vedlegg B | Leveres som<br>ftalatholdig avfall,<br>separat og merket. | 14 m <sup>2</sup> | B7, B8 |

**Bilde B7:** Vinyl gulvbelegg kjøkken. Kategoriseres som ftalatholdig.

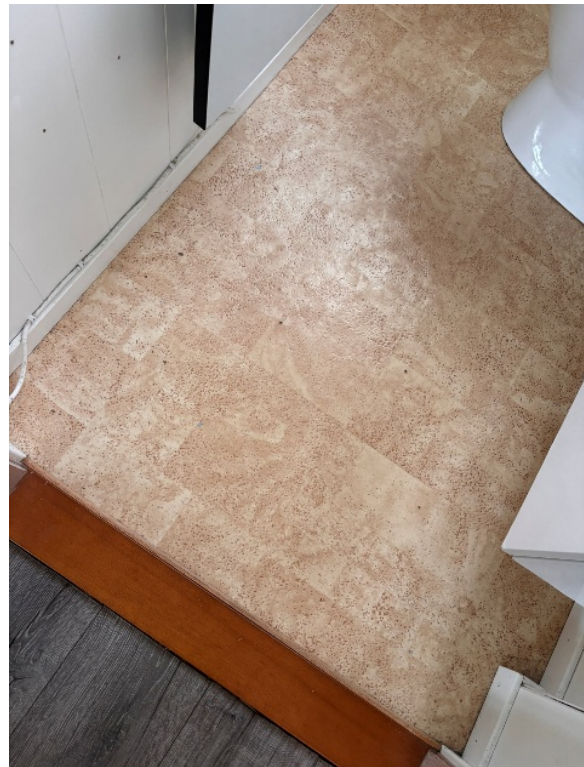
**Bilde B8:** Vinyl gulvbelegg bad. Kategoriseres som ftalatholdig.

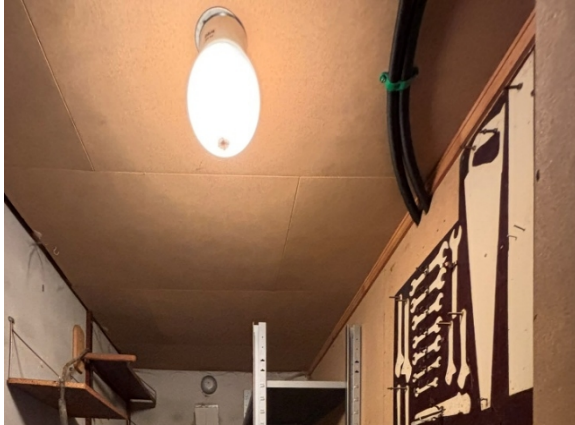
| TYPE AVFALL<br>(kodeinndeling<br>etter NS 9431<br>og EAL-koder) | Bygningsdel/annet | Sted | Beskrivelse av funn /<br>krav til håndtering | Mengde-<br>anslag<br>(ca.) | Bilde nr<br>(vedl. A) |
|---|---|---|---|---|---|
| 1500 - EE-avfall<br>(EAL 200136) | Elektriske og<br>elektroniske<br>produkter/<br>komponenter som<br>bruker strøm eller<br>går på batterier,<br>inkludert ledninger | Hele bygget,<br>inkludert<br>utvendig | Sorteres i egne<br>fraksjoner avhengig<br>av størrelse og<br>robusthet | Ca. 375<br>kg | B9, B10 |

Bilde B9: Eksempel på lysarmatur og ledninger som skal behandles som EE-avfall.

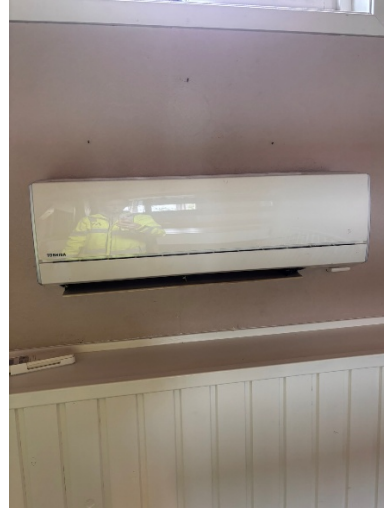
Bilde B10: Toshiba varmepumpe ved trapp, som skal behandles som EE-avfall.
