| Oppdrag: Hovedinspeksjon av berg og bergsikring i Røviktunnelen 2025 | | | | |
| Planfase: Vedlikehold | Vegnr: RV80 | | Dok-nr.: 10265286-01-RIGberg-RAP-010 | |

# HOVEDINSPEKSJON AV BERG OG BERGSIKING I TUNNEL 2025

## EV6 RØVIKTUNNELEN

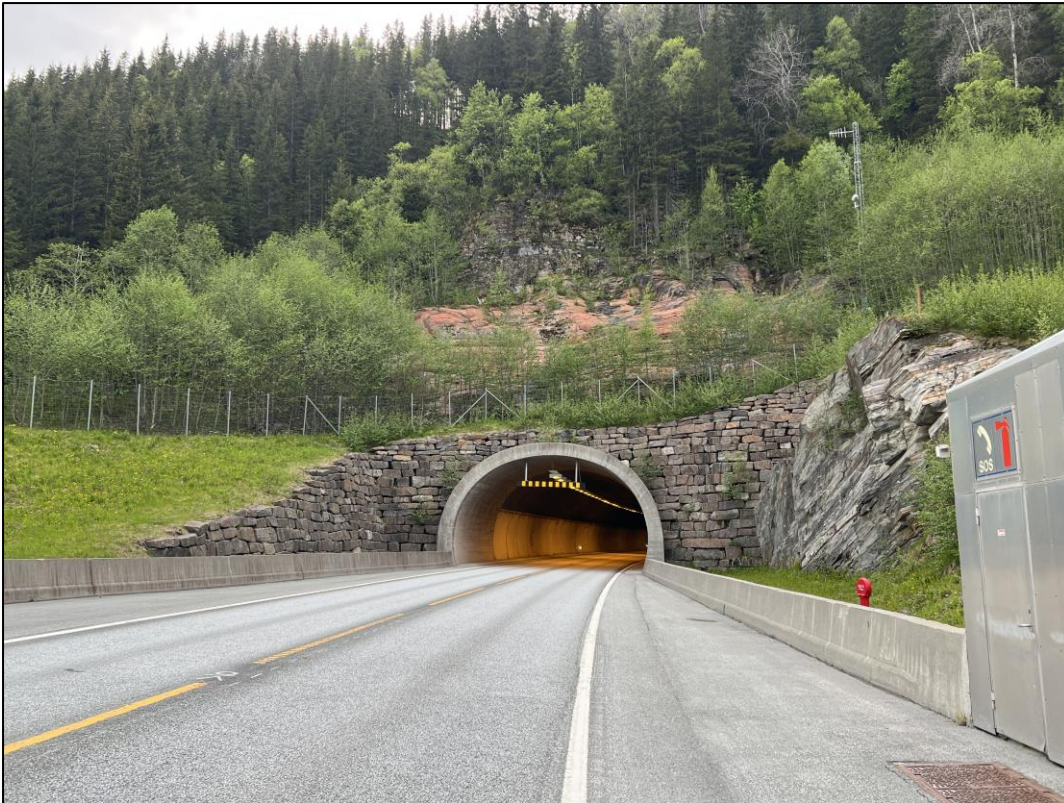
Foto 1. Oversikt over forskjæring sør.

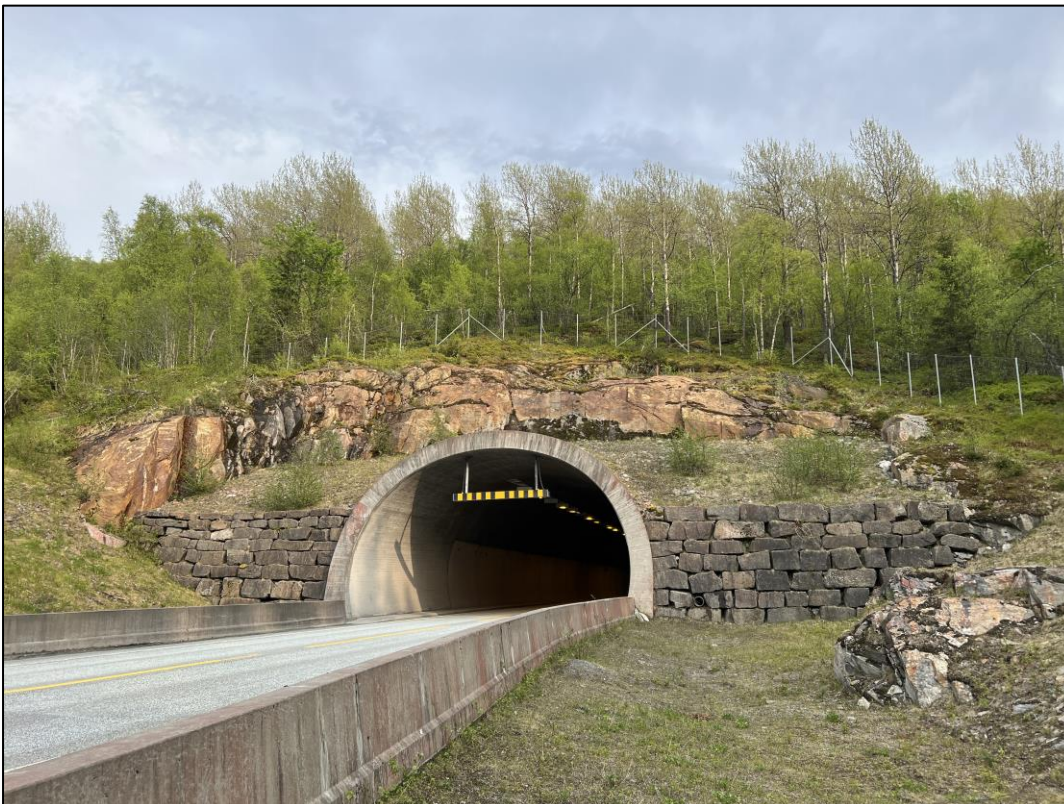
Foto 2. Oversikt forskjæring nord.

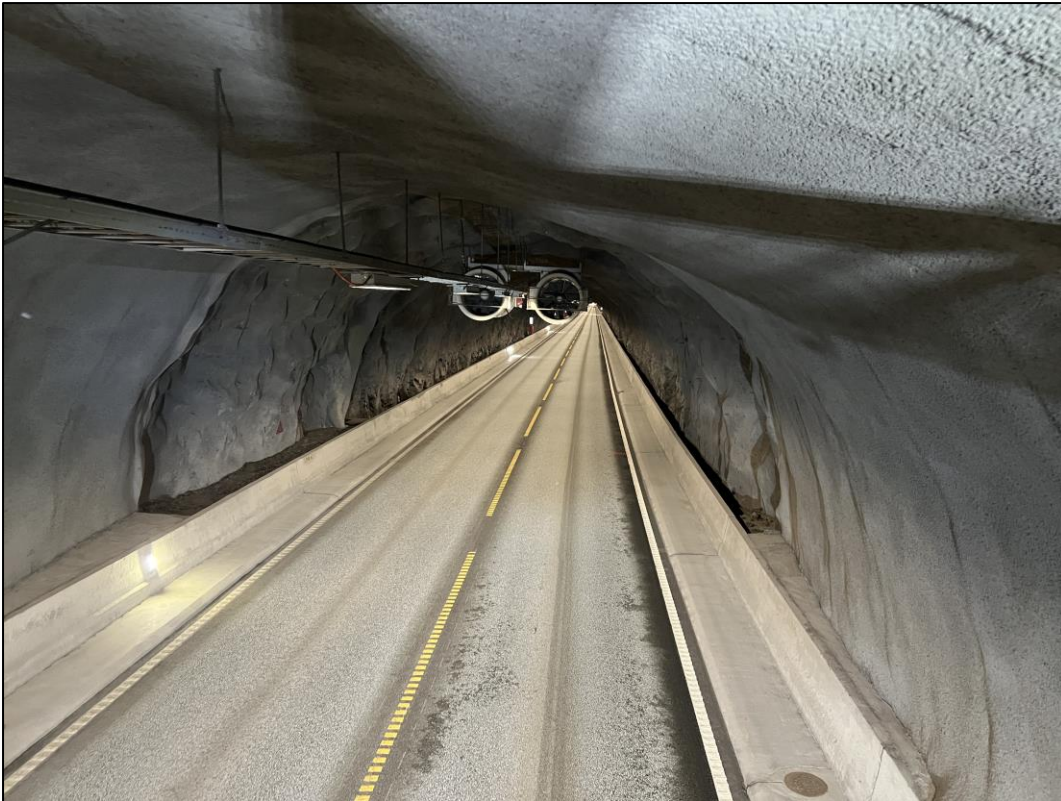
Foto 3. Generelle forhold i tunnelrom.

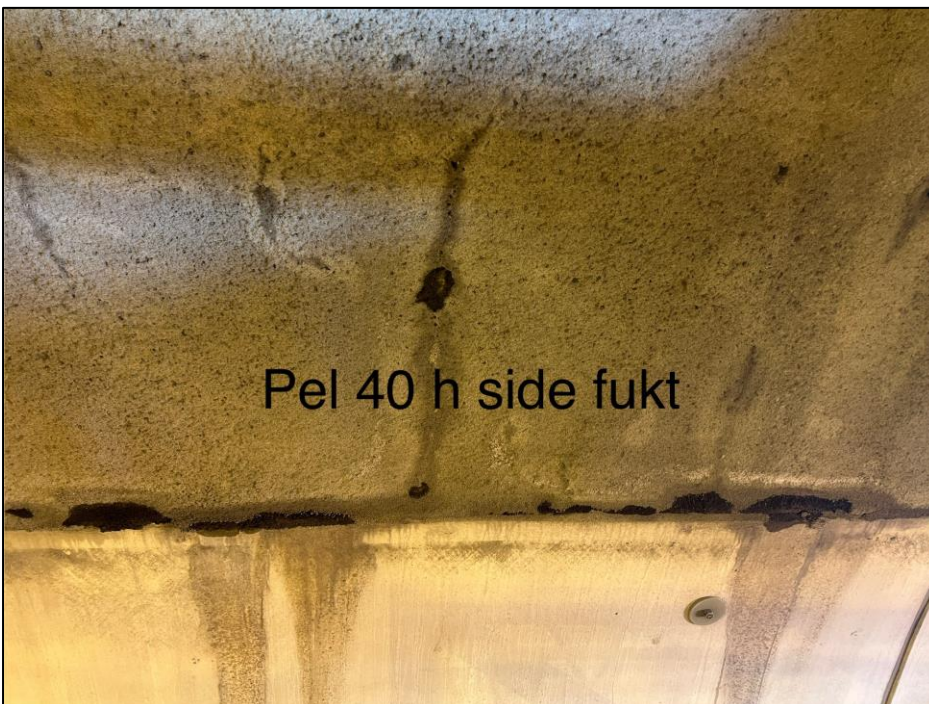
Røvikttunnelen er delvis sikret med brannsikret PE-skum (se vedlagt registreringsskjema). Det er ikke observert omfattende rifter/hull eller tynn sprøytebetong. Tilstanden på vann- og frostsikringen er vurdert å være god.

Foto 4. Eksempel på fukt i brannsikret PE-skum.

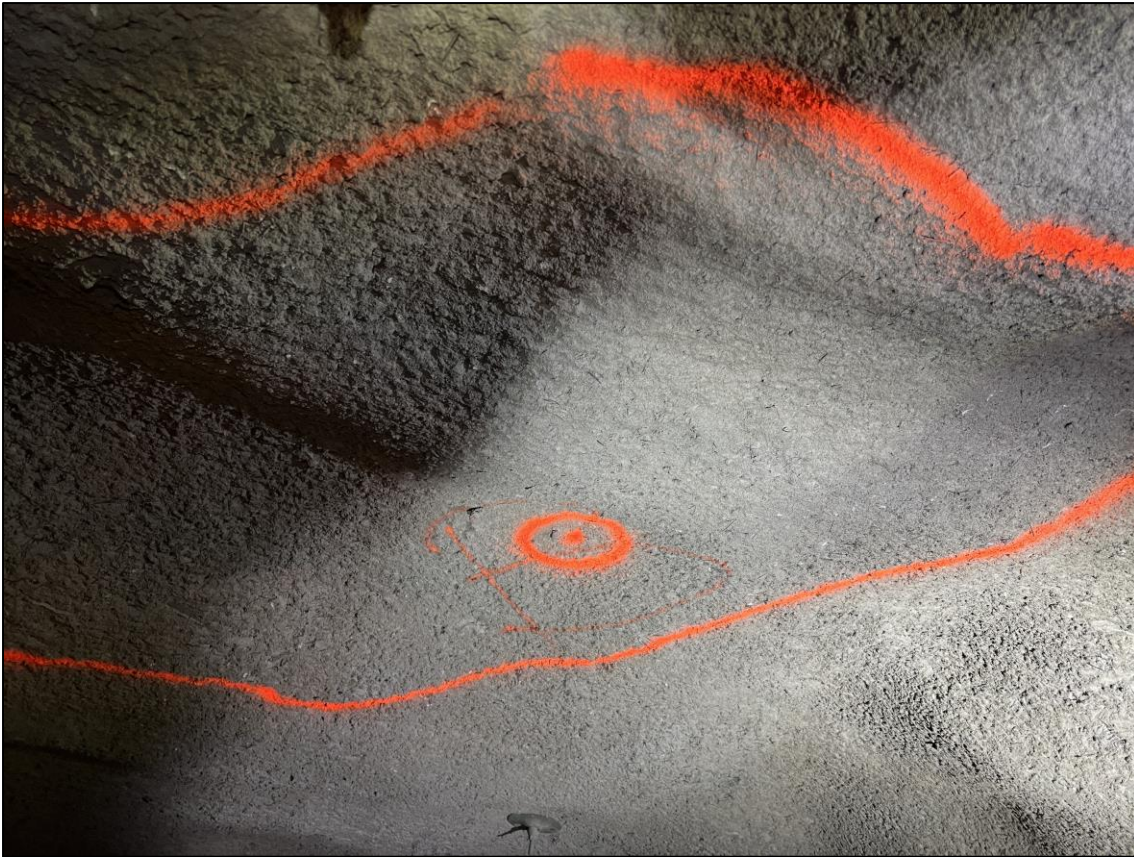
| 430, h. side | Bom i fiberarmert sprøytebetong | 2,4 meter bolt | 2 | 1 stk. | 5 |

Foto 5. Pel 430 h. side, eksempel på markert bolt i område med bom i sprøytebetongen.

I forbindelse med hovedinspeksjon 2025 ble det benyttet oransje merkespray. Anbefalte tiltak er bolting av partier med bom og/eller riss i sprøytebetongen. Anbefalt bolteplassering er merket i tunnelen. Generelt for hele tunnelen anbefales områder med riss og bom i sprøytebetongen å følges opp innen 5 år. Tidligere registrerte områder med bom og riss er vist i registreringsskjema fra 2020. Nye områder med bom og riss er registrert i foreliggende rapport. Alle områder er merket i tunnelen. I tillegg anbefales det rensk av en blokk bak hvelv ved pel 1775 v. side (punkt videreført fra inspeksjon i 2020).

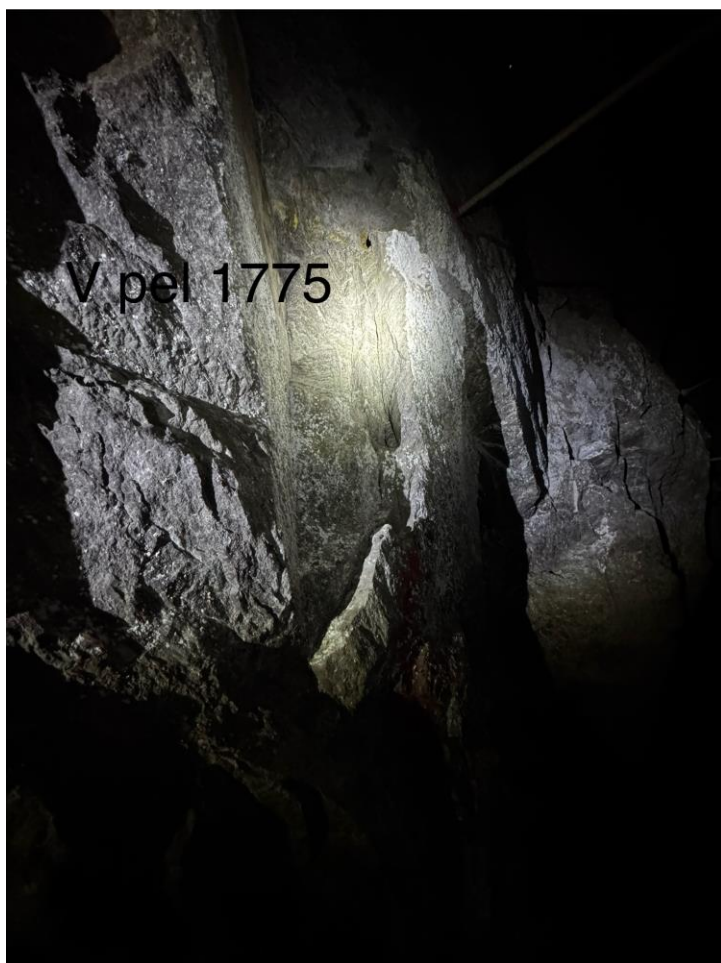
Ved forrige hovedinspeksjon i 2021 ble det anbefalt å renske ned en løs blokk ved pel 1880. Tilbakemelding fra SVV v/Grete Livik per e-post 22.05.25 var at entreprenør ikke hadde funnet denne blokken. Ved årets inspeksjon ble blokken funnet ved pel 1775 v. side rett innenfor luke (NB. pelnummerering fra sør mot nord). Tiltak om rensk av blokken anbefales videreført. I tillegg ble det anbefalt oppfølging av partier med bom og riss som ble observert under inspeksjonen. Ved årets inspeksjon ble partiene fulgt opp og enkelte partier anbefales boltes. Oppfølging av resterende partier med bom og riss anbefales også videreført innen 5 år. Merk at disse partiene ikke er merket på nytt i registreringsskjema, men de er påmerket i tunnel.

Foto 6. Pel 1775 v.side bak hvelv. Det anbefales å renske ned avgrensa blokk i vegg som henger over el-ledninger. Punktet er videreført fra hovedinspeksjon i 2020.
