# SJEKKLISTE FOR TILFLUKTSROM TYPE 1966

## 2026

Oslo KF - Sandakerveien 61

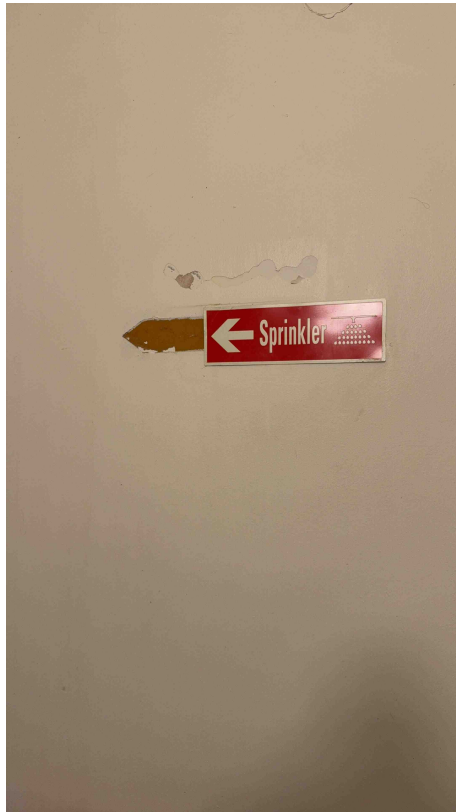
Spørsmål: Skilting

| Inngang/sluse | | 1 | | <Kommentar> |
|---|--|---|--|---|
| Skilting | | 2 | | Retningsskilt i trappeløp mangler. Døren inn til sluse er merket nødutgang. Skal skiltes "Tilfluktsrom" |

Beskrivelse: Skilt fjernet fra trappeneddløp, Filnavn: img\_0001.jpg

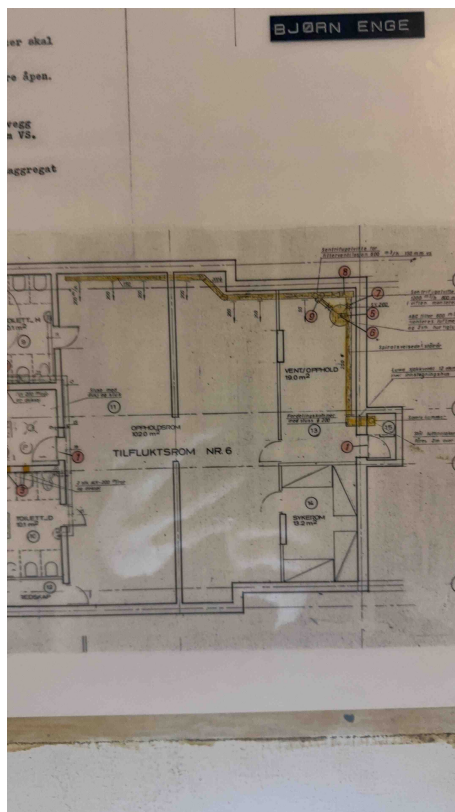
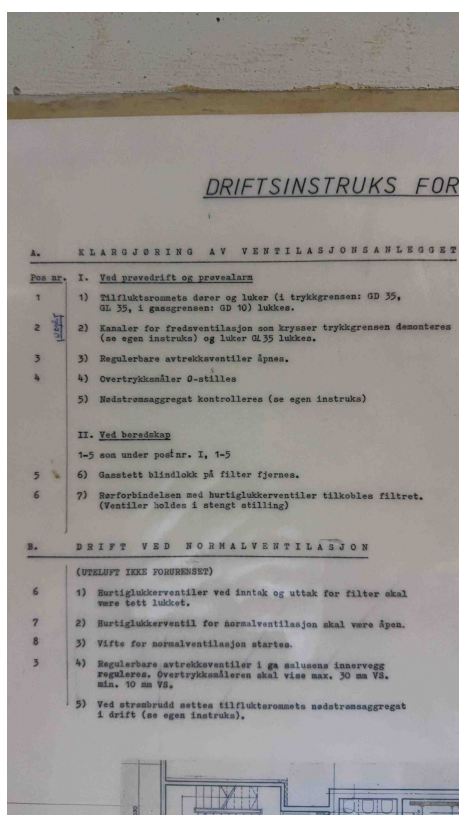
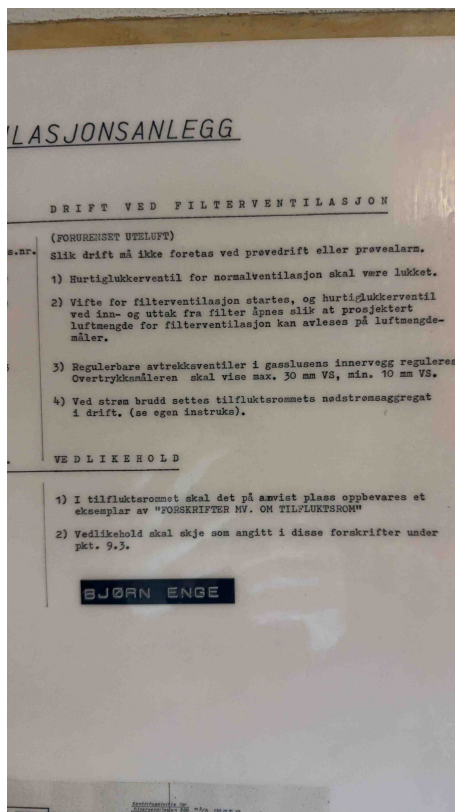
Spørsmål: Driftsinstruks

| Instrukser | | <Kommentar> |
|---|---|---|
| Driftsinstruks | 5 | Eldre og mangelfull versjon. Må oppdateres i henhold til forskriftene |

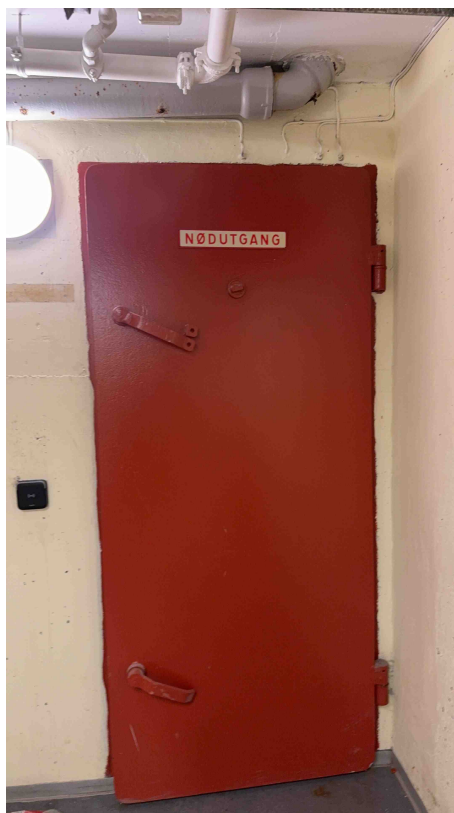
Spørsmål: Inngang/sluse

Beskrivelse: Inngang sluse skal merkes «Tilfluktsrom», Filnavn: img\_0001.jpg

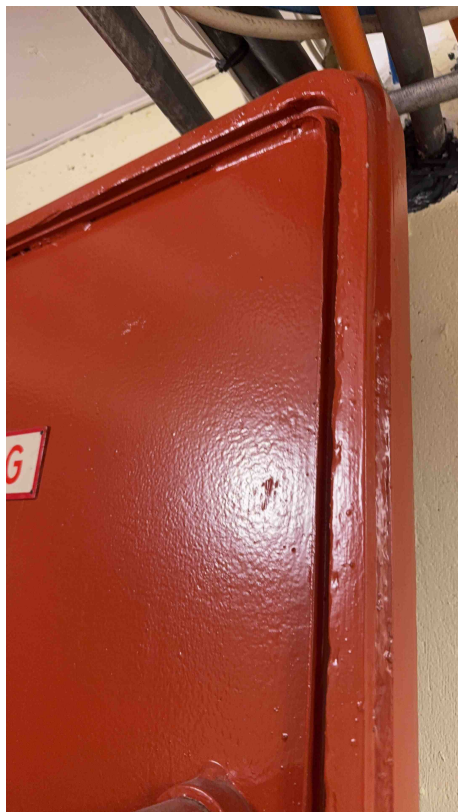
Spørsmål: Pakninger

| Inngang/sluse | | 1 | | <Kommentar> |
|---|--|---|--|---|
| Pakninger | | 1 | | Pakning mangler på dør 1. Pakning overmalt på dør to - må byttes |

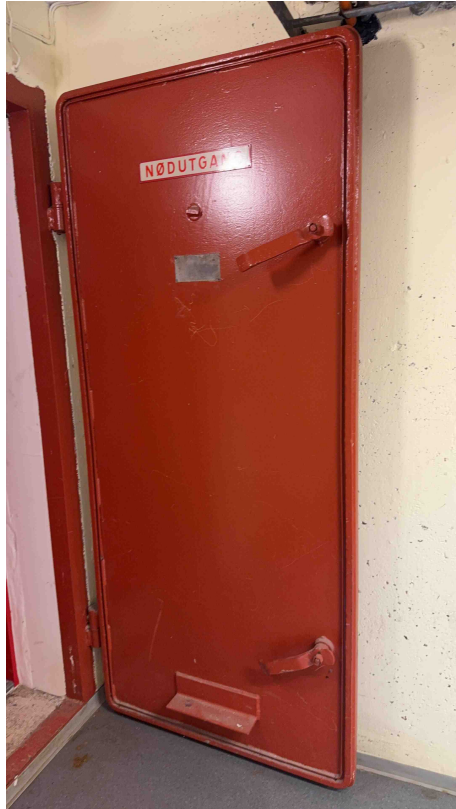
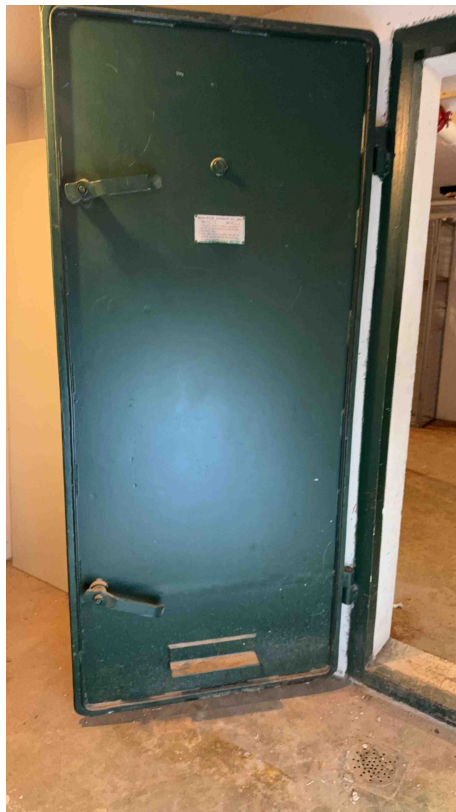
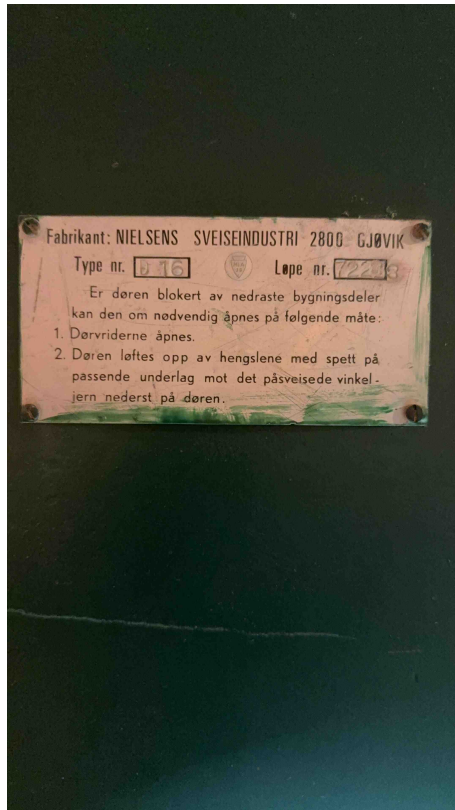
Spørsmål: Dør/port/lukkere

| Inngang/sluse | | 1 | | <Kommentar> |
|---|--|---|--|---|
| Dør/port/lukkere | | 3 | | Dører mangler jording. |

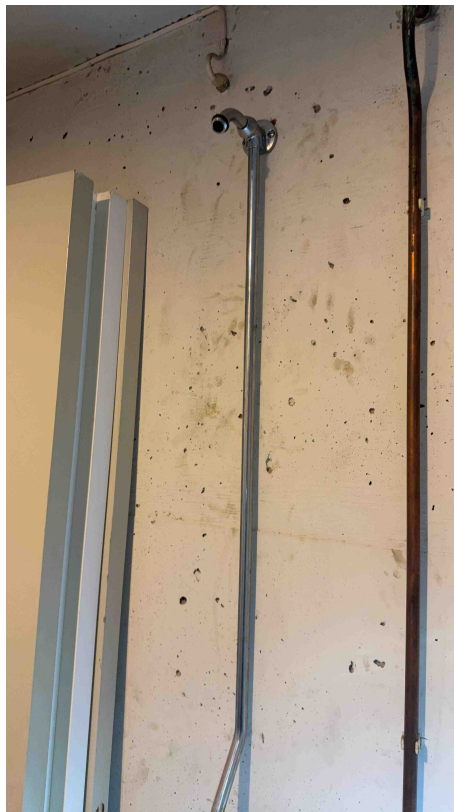
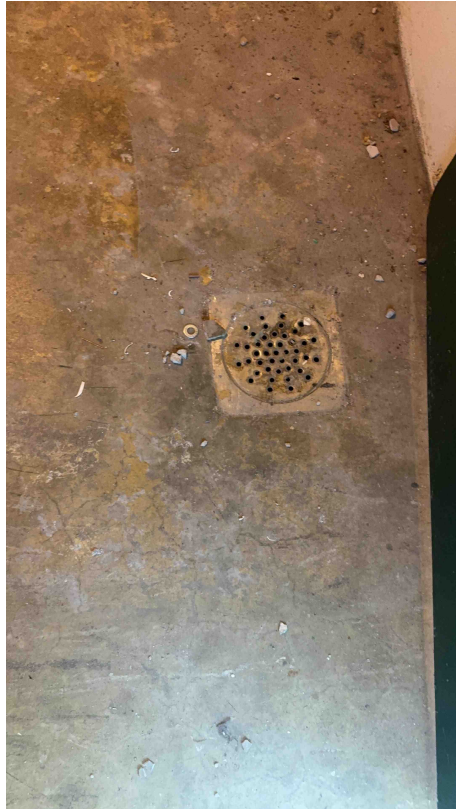
Spørsmål: Dusj og avløp

| Inngang/sluse | | 1 | | <Kommentar> |
|---|--|---|--|---|
| Dusj og avløp | | 2 | | Dusj og avløp ok, men dusjen mangler dusjhode. Bør monteres - eller finnes tilgjengelig i umiddelbar nærhet |

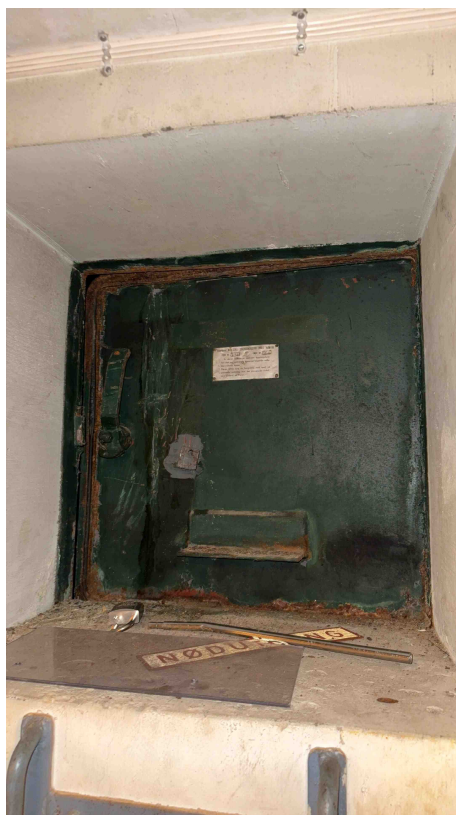
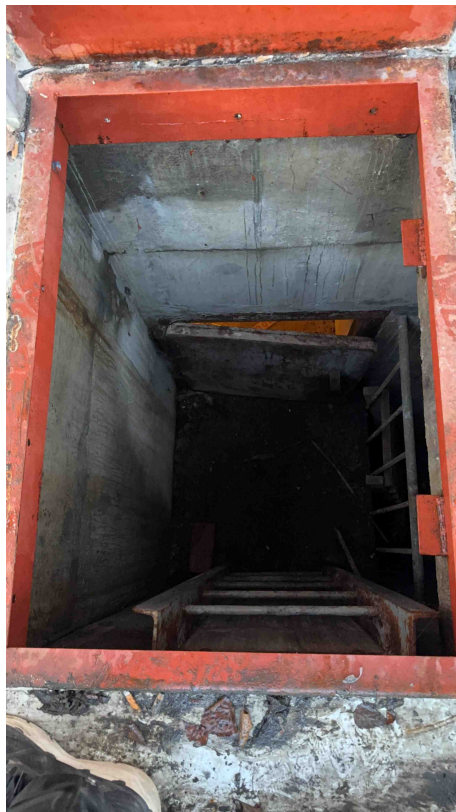
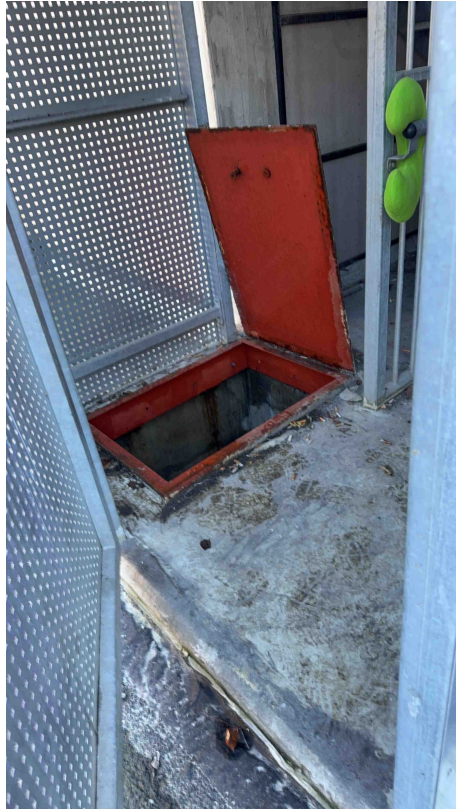
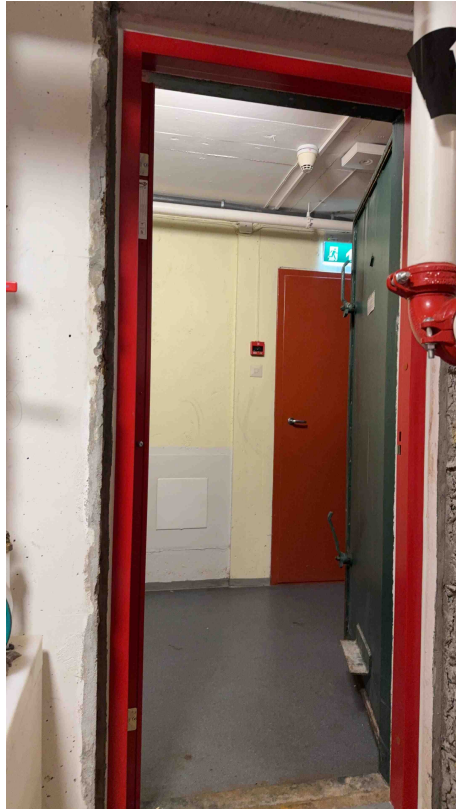
Spørsmål: Nødutganger

| Nødutganger | | 6 | <Kommentar> |
|---|---|---|---|
| Dør/luke/lukkere | | | Nødutgangsluke ikke mulig å åpne fullt, men registrert at den trenger renovering. Se bilder av innvendig nødutgang. Begge dører trenger jording |

| Nødutganger | | 6 | <Kommentar> |
|---|---|---|---|
| Pakninger | | | Alle må byttes |

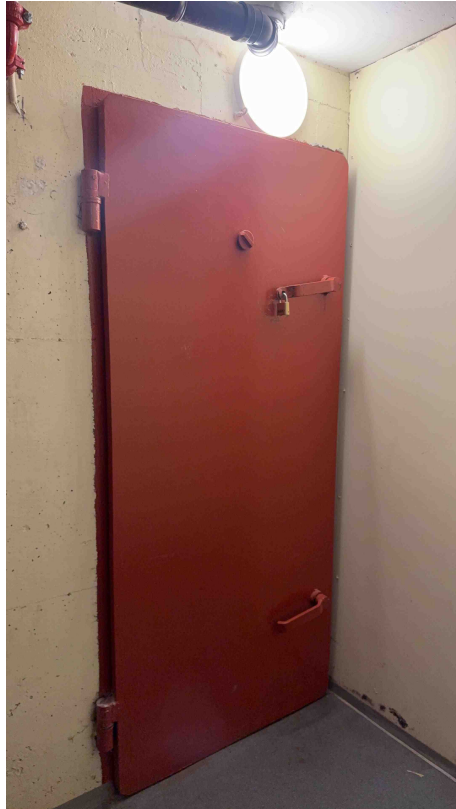
Spørsmål: Nødutganger

Beskrivelse: Nødutgang innvendig, Filnavn: img\_0001.jpg

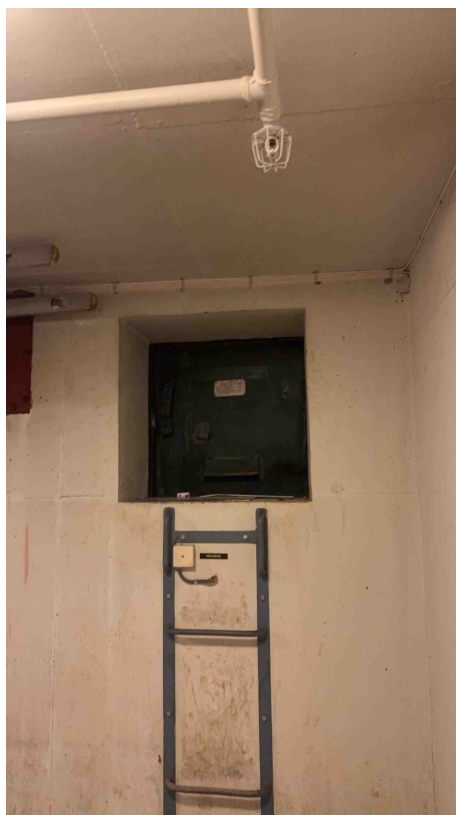
Spørsmål: Merking på begge sider

| Nødutganger | | 6 | <Kommentar> |
|---|---|---|---|
| Merking på begge sider | | 1 | Skilt "Nødutgang" mangler på begge sider - på begge nødutganger |

Beskrivelse: Ingen merking på innsiden, Filnavn: img\_0001.jpg

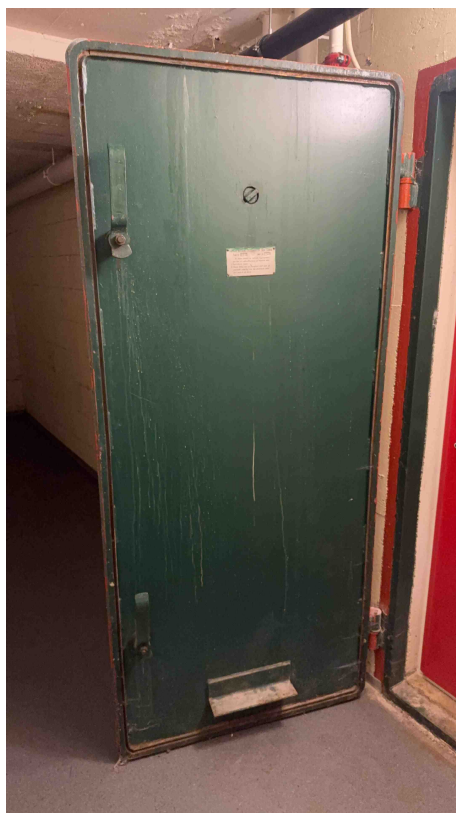
Spørsmål: Nødutganger

Beskrivelse: Innvendig nødutgang, Filnavn: img\_0001.jpg

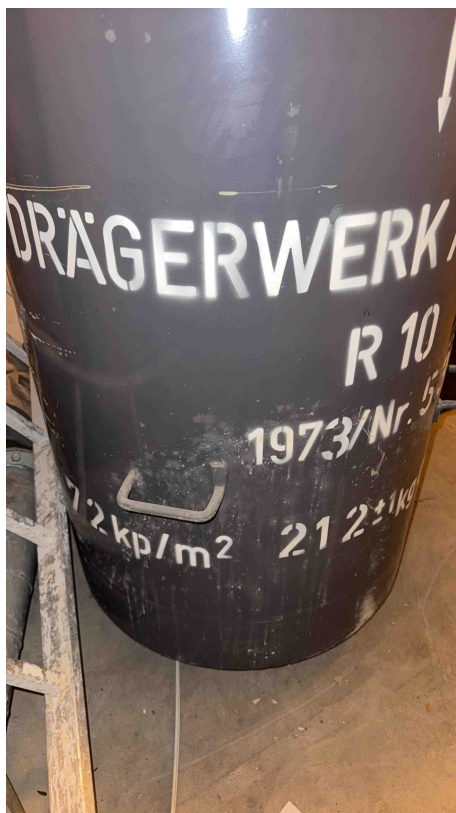
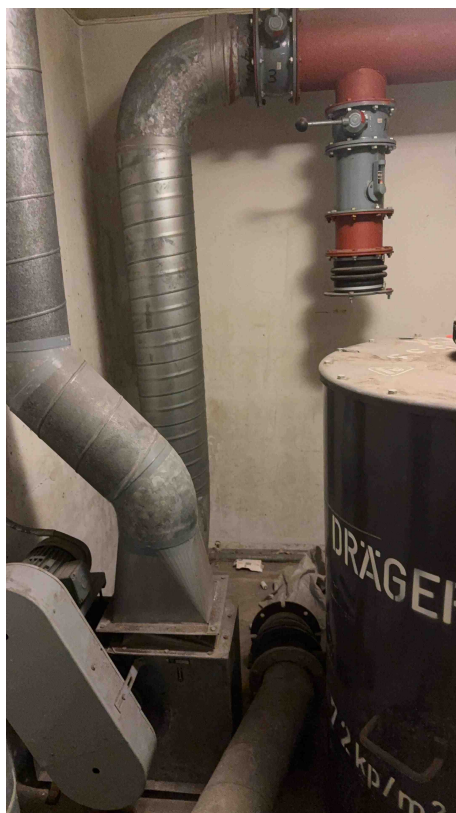
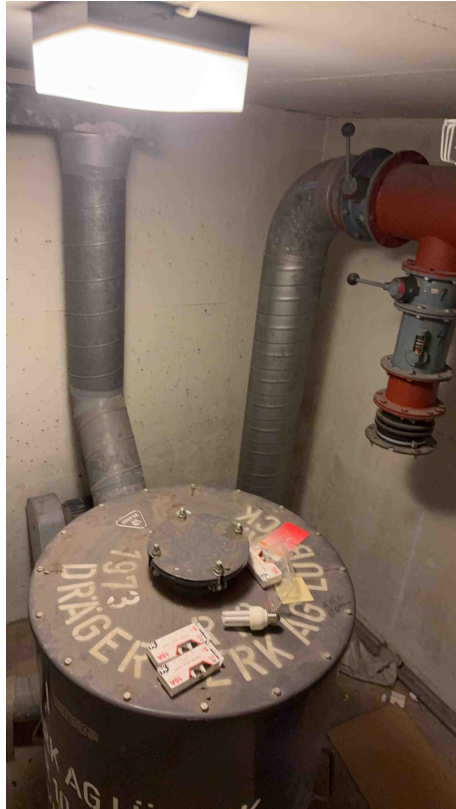
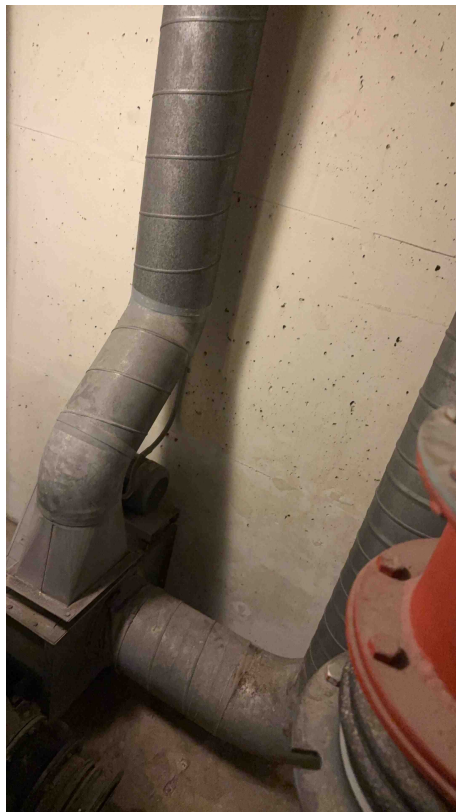
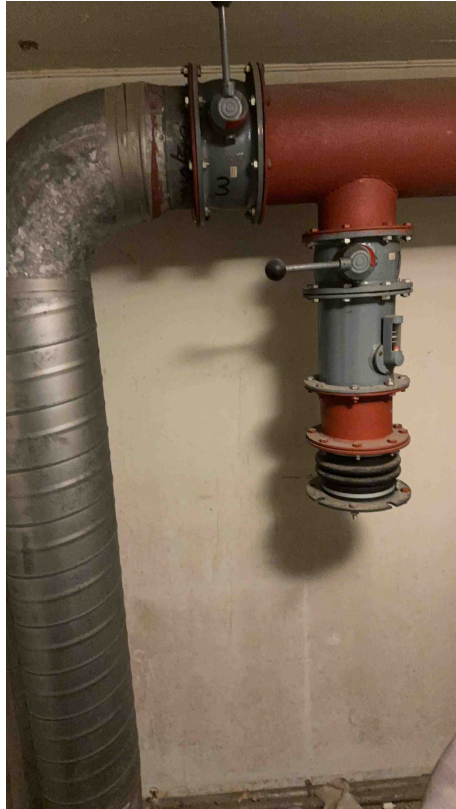
Spørsmål: Antall og type aggregater

| Ventilasjonsanlegg | | | <Kommentar> |
|---|---|---|---|
| Antall og type aggregater | | 6 | Filter fra 1973 - må byttes pga alder |

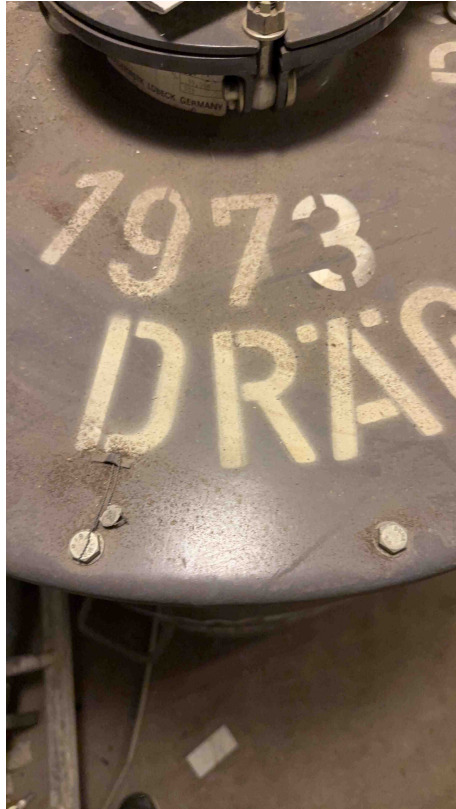
Spørsmål: Antall og type aggregater

Beskrivelse: 1 stk ilter fra 1973, Filnavn: img\_0001.jpg

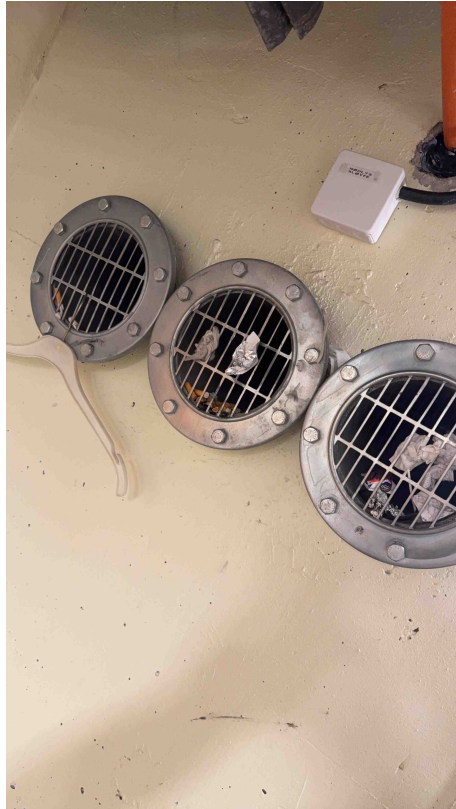
Spørsmål: Overtrykksventil

| Avtrekk siden | | | <Kommentar> |
|---|---|---|---|
| Sjokkventil | | | Må renses for sneiper og søppel |

Beskrivelse: Ovrtrykks-sjokkventil brukt som søppelbøtte/askebeger, Filnavn: img\_0001.jpg

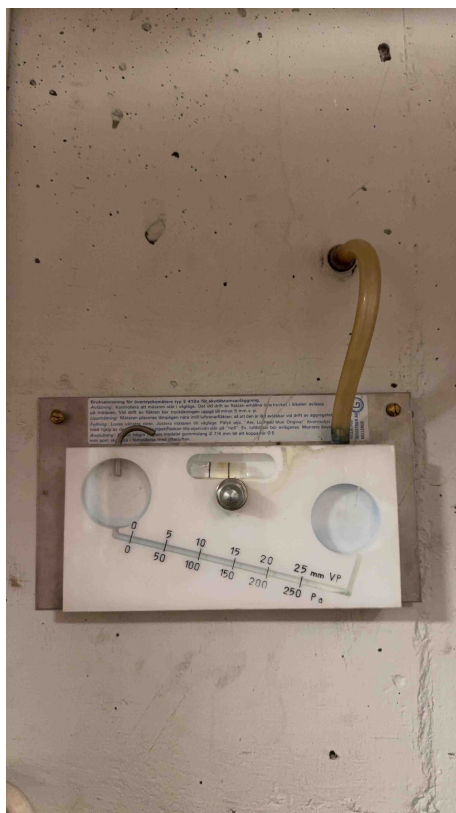
Spørsmål: Overtrykksmåler ved de regulerbare ventilene. Instruks

| Avtrekk siden | | | <Kommentar> |
|---|---|---|---|
| Overtrykksmåler ved de regulerbare ventilene. Instruks | | 1 | Slange/gjennomføring ok. Måleren er av eldre årgang og må byttes |

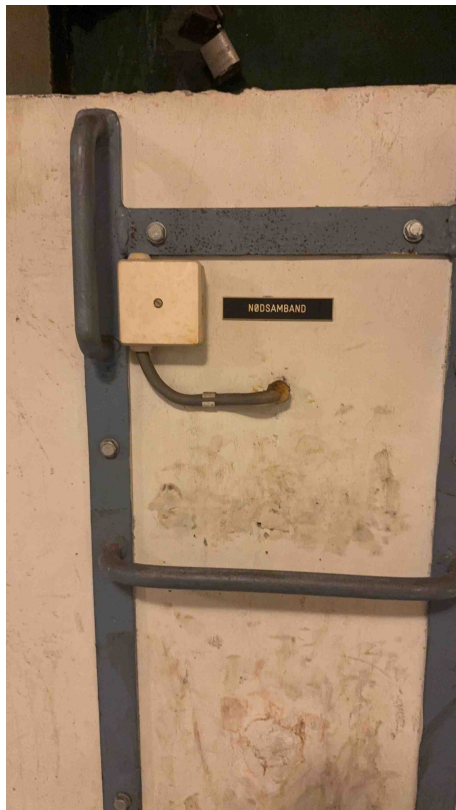
Spørsmål: Nødsamband opplegg og skilting

| Elektrisk anlegg | | | <Kommentar> |
|---|---|---|---|
| Nødsamband opplegg og skilting | | 1 | Nødsamband ok, men skilting ikke godkjent |

Beskrivelse: Nødsamband ok, men skilting må oppdateres, Filnavn: img\_0001.jpg
