# MILJØTEKNISK GRUNNUNDERSØKELSER OG TILTAKSPLAN DOMKIRKEGATEN

Dato: 31.01.2022  
Versjon: 01

| <b>Tittel på rapport:</b> | Domkirkegata Miljøteknisk grunnundersøkelse og tiltaksplan |
| <b>Oppdragsnavn:</b> | Vågsbunnen - Teknisk/Prosjektering |

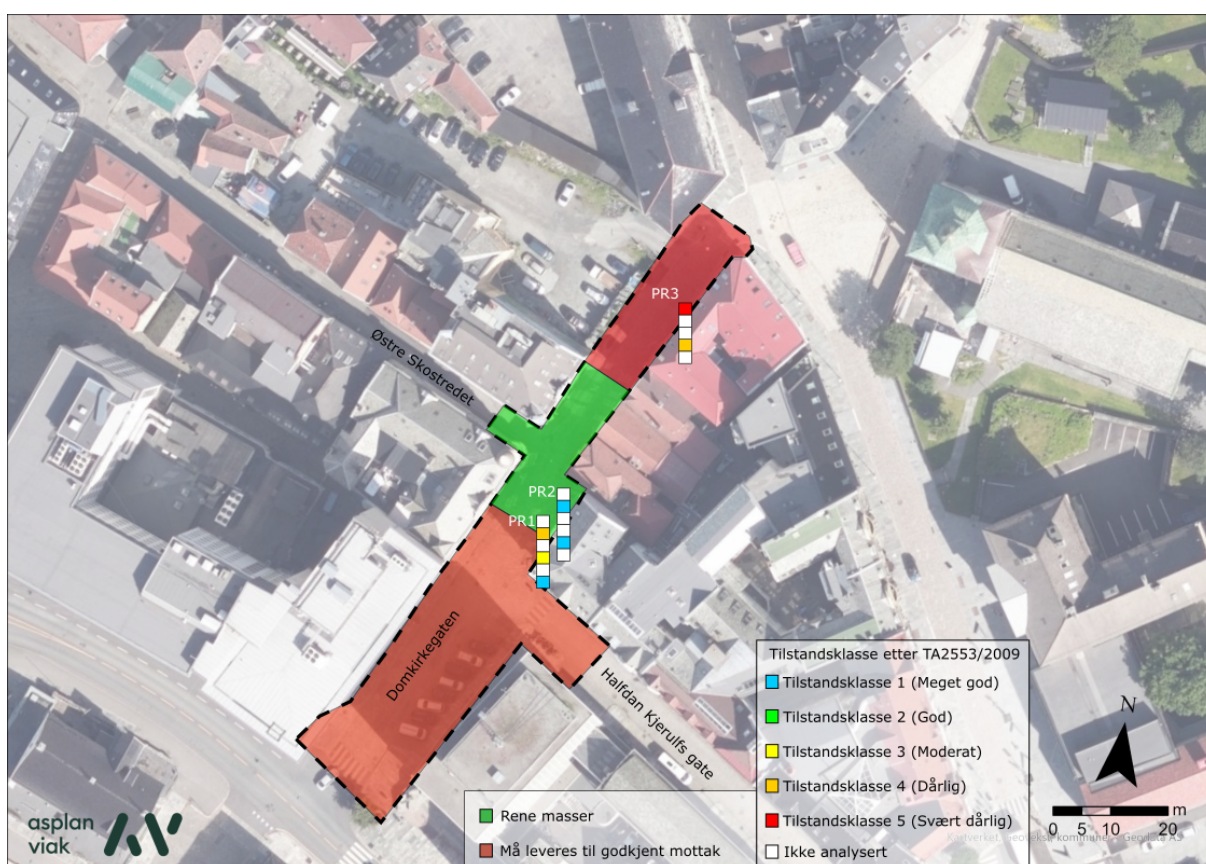
Figur 5: Forslag til graveplan med oversikt over håndtering og disponering av rene og forurensede masser. Det grønne feltet i midten er det eneste området som er innenfor godkjente grenseverdier til gjenbruk på tomte, med mindre en risikovurdering tilsier noe annet.

Før arbeid på tiltaksområdet starter, skal entreprenør bli informert om påvist forurensning på tiltaksområdet og håndtering av denne. Det må også informeres om muligheten for å treffe på ukjent forurensning. Tabell 4 angir hvordan massene på området skal sluttdisponeres. Graveplan med avgrensning av masser, ut ifra hvordan de skal sluttdisponeres, er gitt i Figur 5.

Tabell 4: Angir hvordan massene på tiltaksområdet skal håndteres. Avgrensningen til rene og forurensede masser på tiltaksområdet er gitt i Figur 5.

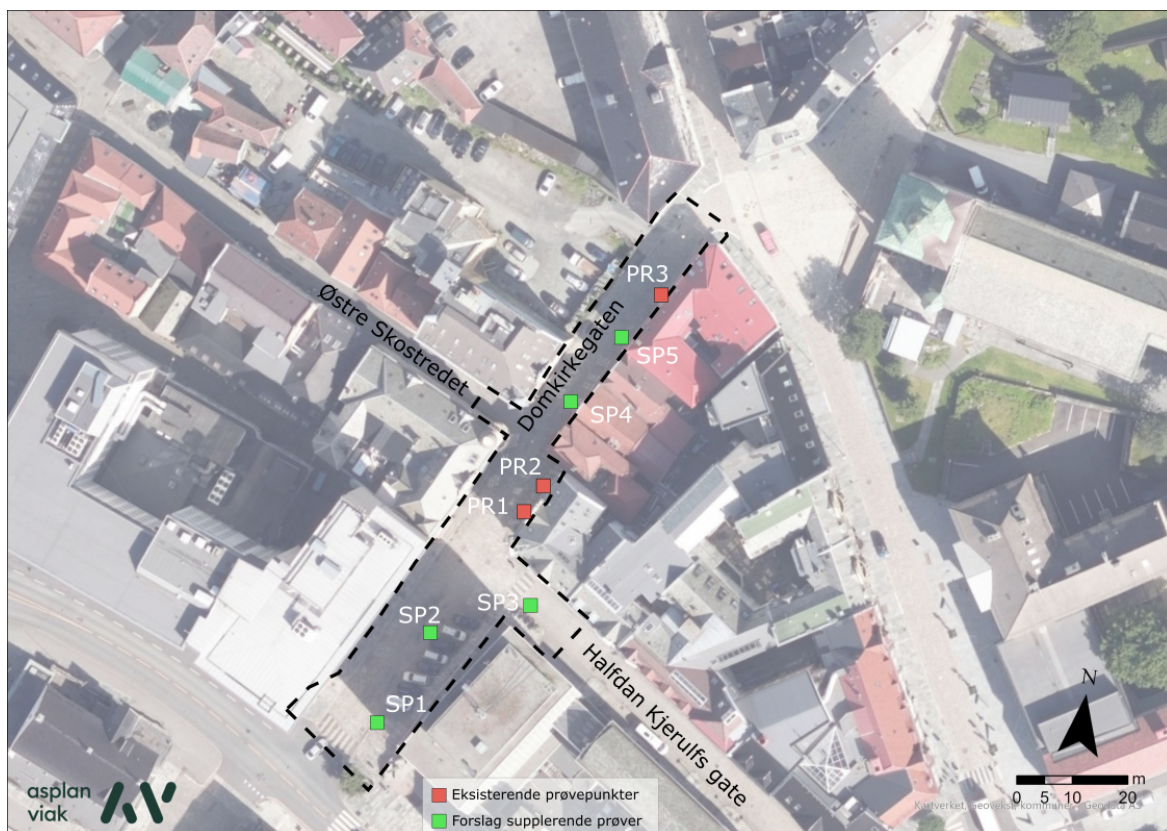
Figur 6: Forslag supplerende undersøkelser markert ved grønne punkter.

Det er behov for supplerende prøvetaking. Utgangspunktet på 100 m<sup>2</sup> da undersøkelsene ble utført var i tråd med veileder. Ettersom tiltaksområdet har blitt utvidet til 1600 m<sup>2</sup>, kreves det supplerende prøver for å få en bedre oppløsning av massene. For å tilfredsstille krav til prøvetakingstetthet skal det derfor tas minimum 5 supplerende prøvepunkt (åtte prøvepunkt totalt). Figur 6 viser forslag til nye supplerende undersøkelser. Dette vil også kunne avdekke eventuelle funn som avviker fra inndeling gitt ved Figur 5 som vil måtte hensyntas ved håndtering av massene. Dette vil gi en lavere usikkerhet og kan i beste fall også føre til at færre masser må behandles som sterkt forurensset. Prøve PR1 for eksempel avgrenses i nord av prøve PR2, men tiltaksområdet sørover avgrenses ikke av noen prøver, og representeres dermed kun ved den ene prøven som ligger nærmest.
