TUNNELOPPGRADERING DAMSGÅRD- OG NYGÅRDSTUNNELEN

GJENNOMFØRING BERGARBEIDER STOPPLOMME NYGÅRDSTUNNELEN

17.02.2025

Sweco

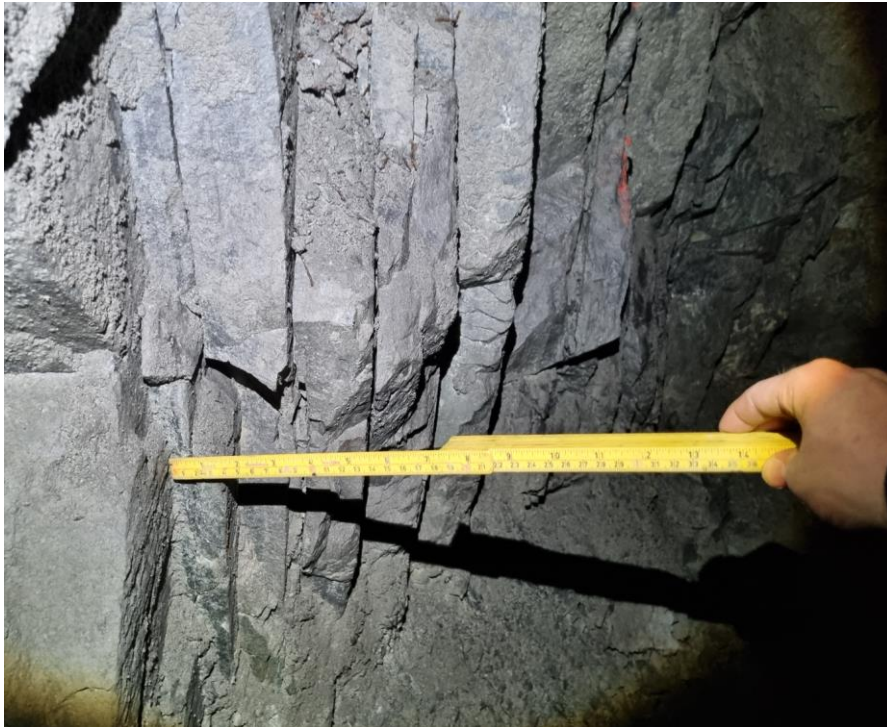
Det ble under befaring i 2024 registrert en sprekkesone i den vestlige vegg av bypassstunnelen i overgangen til tunnelrommet. Sonen har fall ca. 70 grader og fallretning N35-45°Ø (Figur 6). Sonen har bredde ca. 1-2 m og sprekkeavstand ned mot 5 cm (Bilde 1).

*Bilde 1: Sprekkesone i bypasstunnel.*

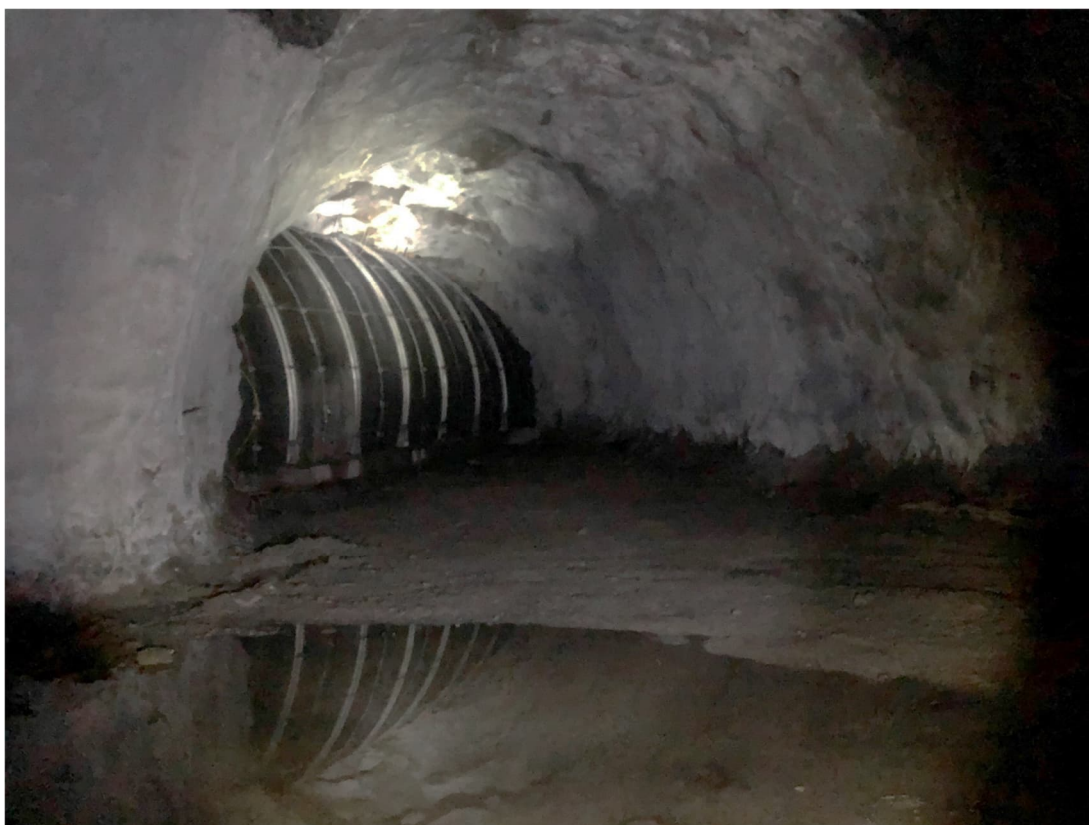
Bilde 3: VF-hvelv i Nygårdstunnelen sett fra Bypasstunnelen.

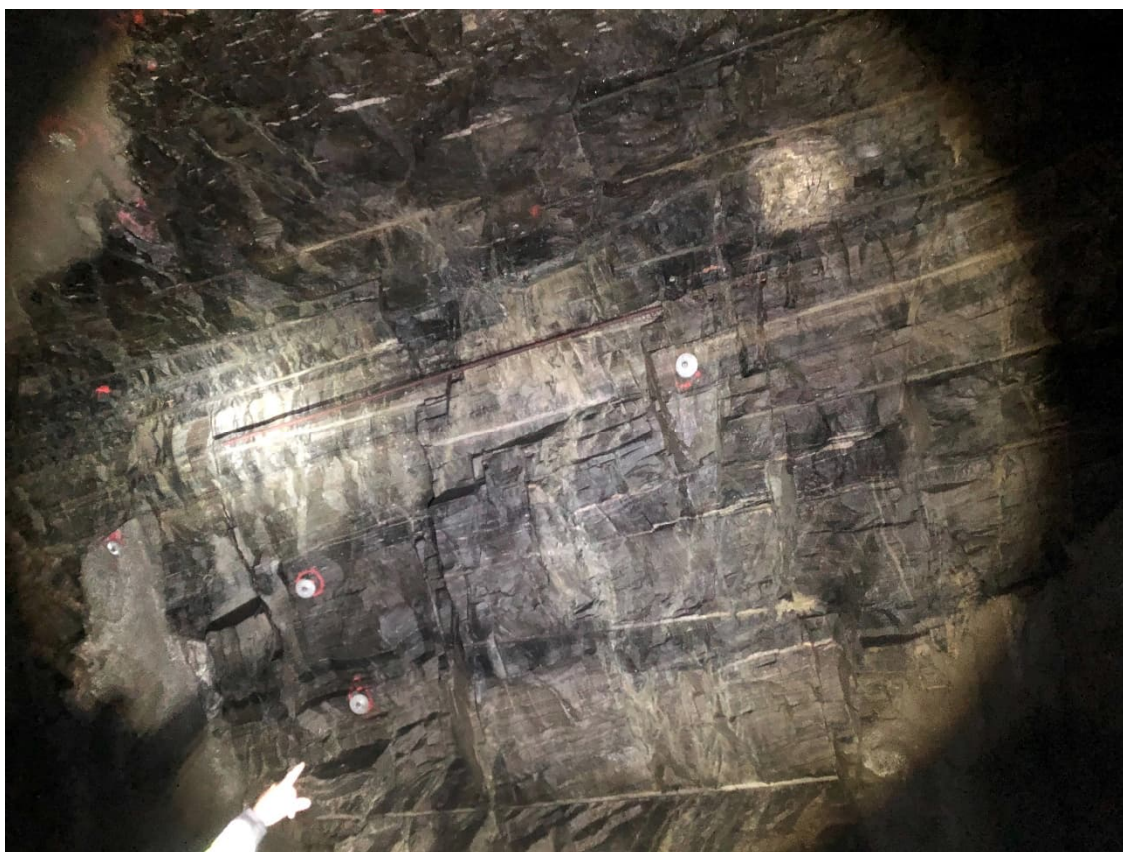
Bilde 4: Bergblotning inne i Bypasstunnelen.

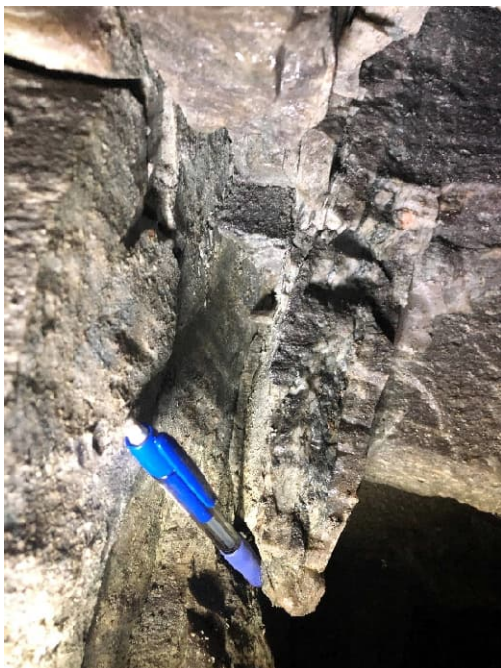
Bilde 5: Nærbilde av bergblotning inne i Bypasstunnelen. Det er observert tynt belegg med leire på enkelte sprekker.
