### Notat – Miljøkartlegging av rivearbeider i Nygårdstunnelen

Prosjekt: Nygårdstunnelen

Dokumentnummer: NYG-RIM-100

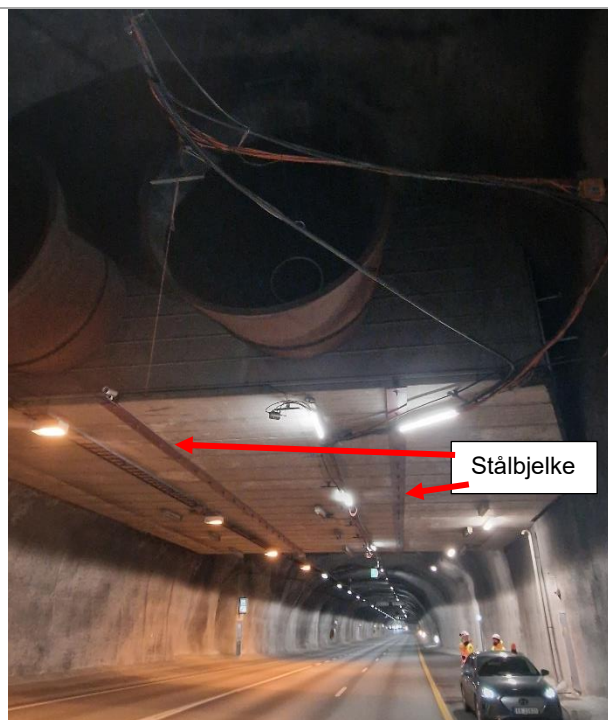
Bilde 1: Støv/luftrenseanlegg i tak i tunnel som skal rives. Stålbjelker sees på undersiden.

| Metall | Støv/luftrense-anlegg | Stålbjelker | 2 stålbjelker på ca. 20 m. | Metall | NEI | Gjenbruk eller materialgjenvinning | Bilde 1 | A 15.2 |

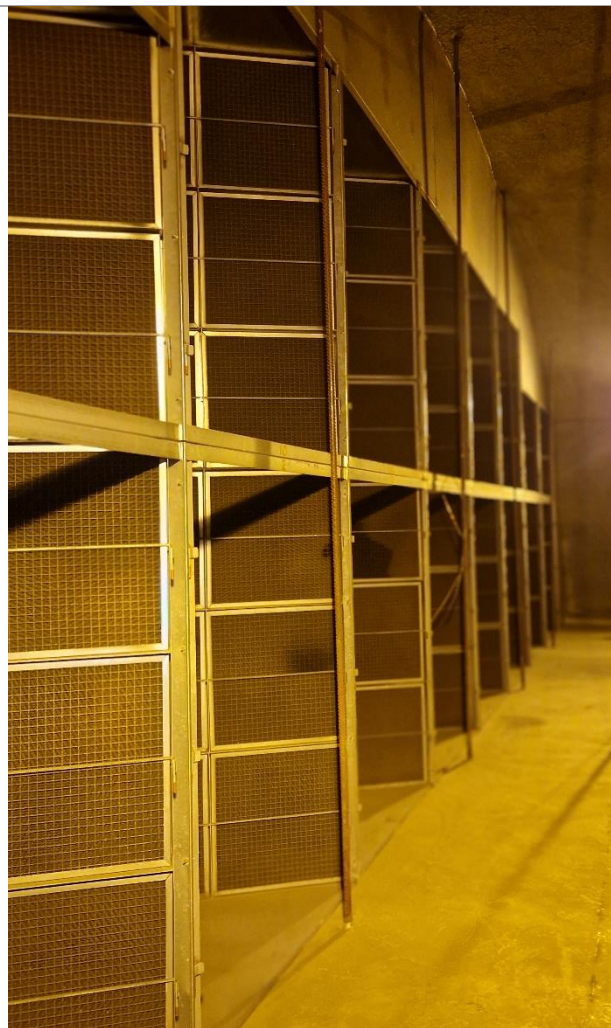
Bilde 4: Støvfilter som skal rives.

| Metall | Støv/luftrense-anlegg | Ramme rundt støvfilter | Ca. 50 løpemeter med metallrammer | Metall | NEI | Kan gå til materialgjenvinning.<br>Må sannsynligvis spyles/renholdes før rivning. | Bilde 4, 5 | A 15.2 / A 15.92 |

| Annet | Støv/luftreanseanlegg | Støvfilter | | | <b>Ukjent</b> | Det er ukjent hva slags materiale<br>som er i selve støvfilteret. Dette kan<br>ha samlet opp mye finpartikler med<br>f.eks. tungmetaller, og kan<br>inneholde stoffer i høye<br>konsentrasjoner som tilsier at det<br>skal håndteres som farlig avfall. | Bilde 4, 5 | A 15.92 |

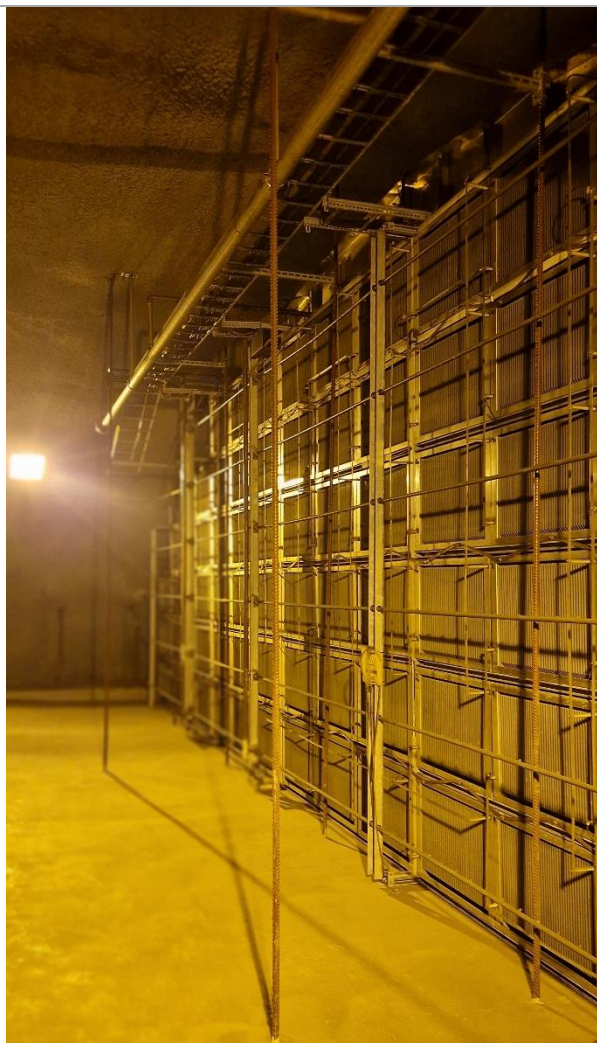
Bilde 5: Støvfilter som skal rives.

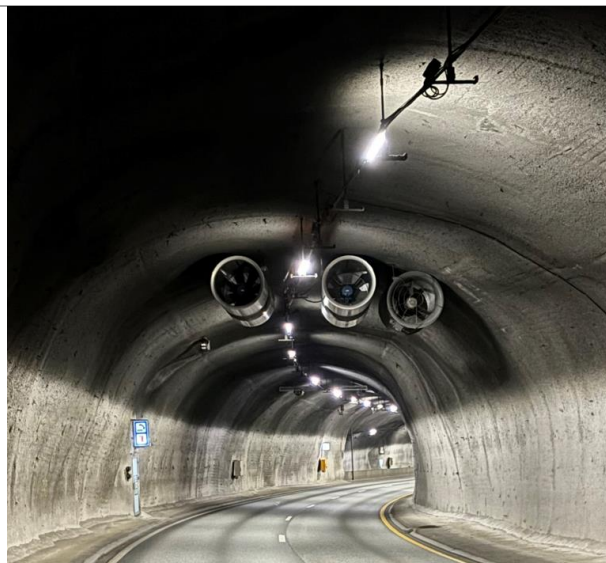
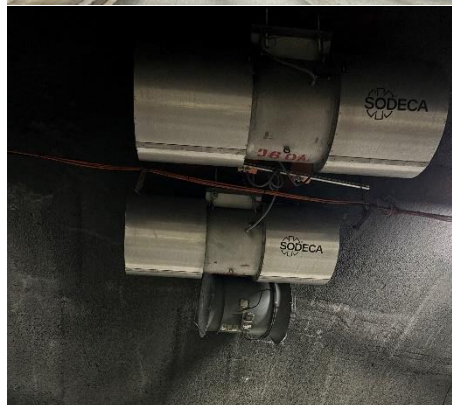
Bilde 6: Impulsventilatorer.

| Metall | Hele anlegget | Impulsventilatorer | 31 stk. | Metall | NEI | Kan gå til materialgjenvinning | Bilde 6 | A 15.92 |

| EE-avfall | Hele tiltaket | Motor i<br>impulsventilatorer | 31 stk. | EE-avfall | JA | | Bilde 6 | A 15.92 |

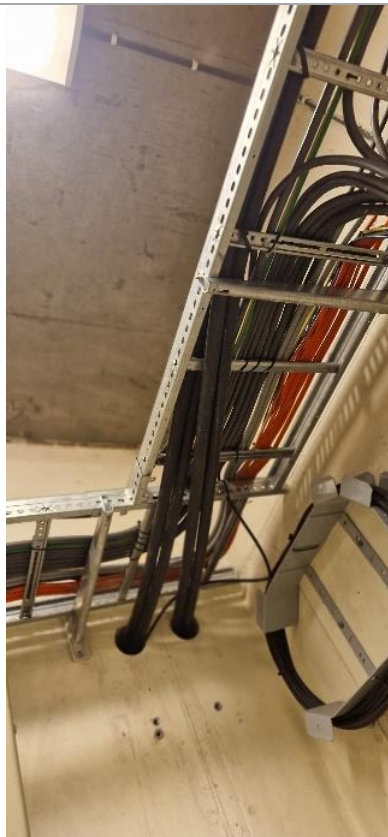
Bilde 7: Eksempel på kabelstiger.

| Metall | Tunnel og renseanlegg | Kabelstiger (inkludert oppheng i fjellbolter) | Ca. 2000 m kabelstige med bredde 400 mm | Metall | NEI | Kan gå til materialgjenvinning | Bilde 7 | A 15.92 |

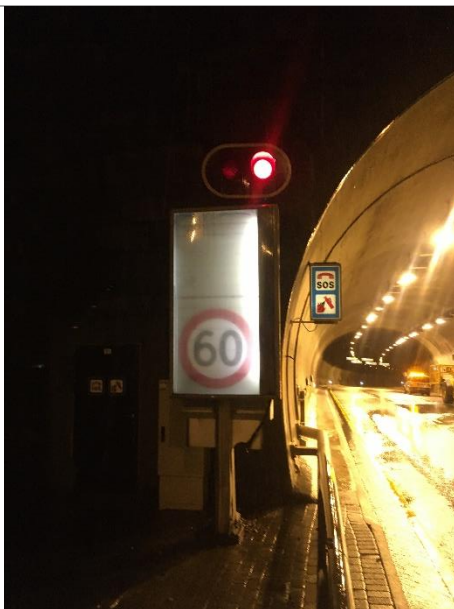
Bilde 9: Eksempel på skilt.

| Metall/Betong | Utenfor tunnel | Faste skilt inkludert oppheng, fundament og stolper | 10 stk. (antall skiltoppsett) | Metall /Betong | NEI | Avhengig av materiale. Skilt i metall kan gå til materialgjenvinning. Fundament i betong. Betong er ikke prøvetatt. Dersom betongen skal gjenvinnes til anleggsformål (ref. Avfallsforskriften kap. 14 A), må betongen prøvetas. | Bilde 9 | A 15.431 |

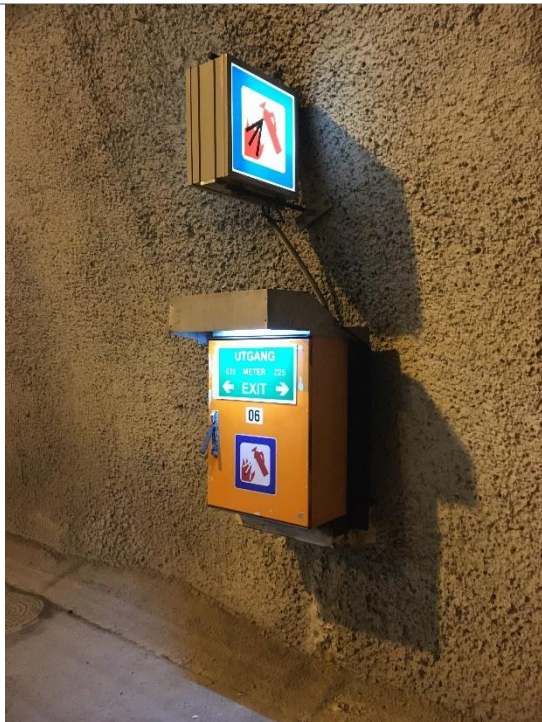
Bilde 11: Nødskap og skilt med lys.

| Metall/annet | Hele tiltaket | Nødstasjonsskap med tilhørende oppheng/fjellbolter | 22 stk. | Metall | NEI | Materiale i metall er ikke farlig avfall, men andre deler av skapet + innhold kan være farlig avfall, som EE-avfall og brannslukningsapparat, se lenger ned i tabellen. | Bilde 11 | A 15.92 |

| EE-avfall/annet | Hele tiltaket | Nødstasjonsskap med lys | 22 stk. | EE-avfall | JA | Lys og eventuelt Innhold som er EE-avfall må håndteres som dette. Annet innhold som kan være farlig avfall hvis det ikke skal gjenbrukes, er brannslukningsapparat. | Bilde 11,12 | A 15.92 |

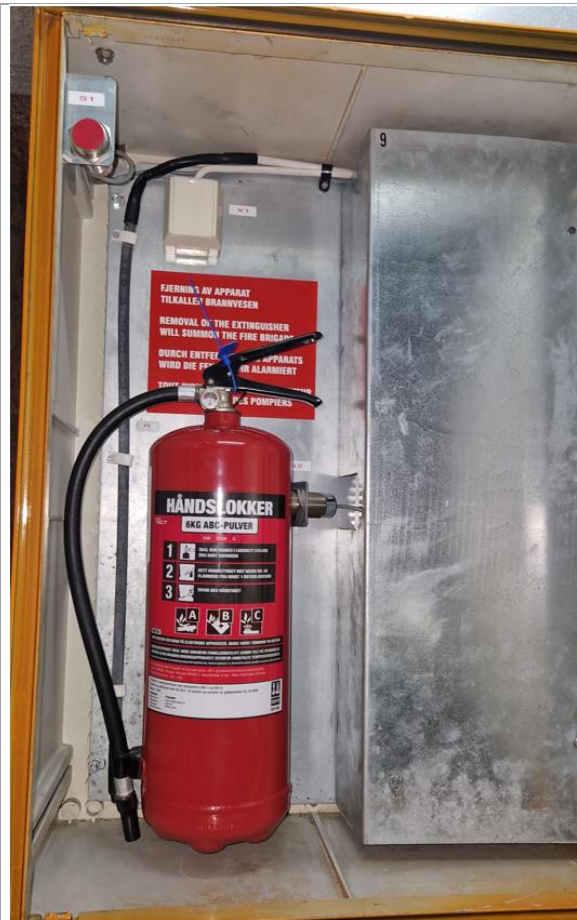
Bilde 12: Brannslukningsapparat – ABC-pulver.

| Brannvern-<br>utstyr | Hele tiltaket | Brannslukningsapparat | Antatt i alle<br>nødskap og<br>nødkiosker, 26<br>stk. | Antatt<br>pulverapparat,<br>men vil<br>avhenge av<br>type<br>brannslukning<br>sapparat | JA | Leveres i henhold til type<br>brannslukningsapparat. | Bilde 12 | A 15.92 |

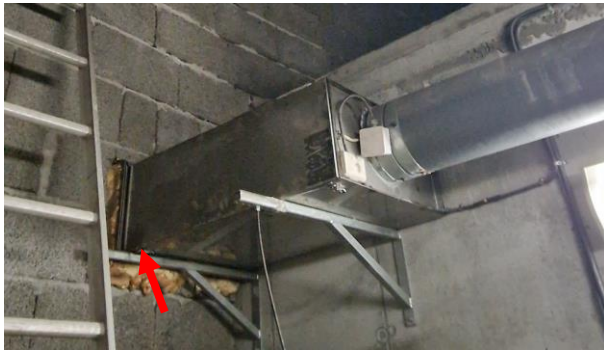
Bilde 13: PUR-skum er farlig avfall med klorparafiner.

| PUR-skum | Hele tiltaket | Tetningsmasse | Ukjent Mengde anslått 0. [Statens vegvesen oppdaterer om endringer.] | Klorparafiner | JA | Det er ukjent om det skal fjernes PUR-skum under oppgraderingen. Det er observert PUR-skum enkelte steder der den er brukt som tetningsmasse. | Bilde 13 | A 15.2 |

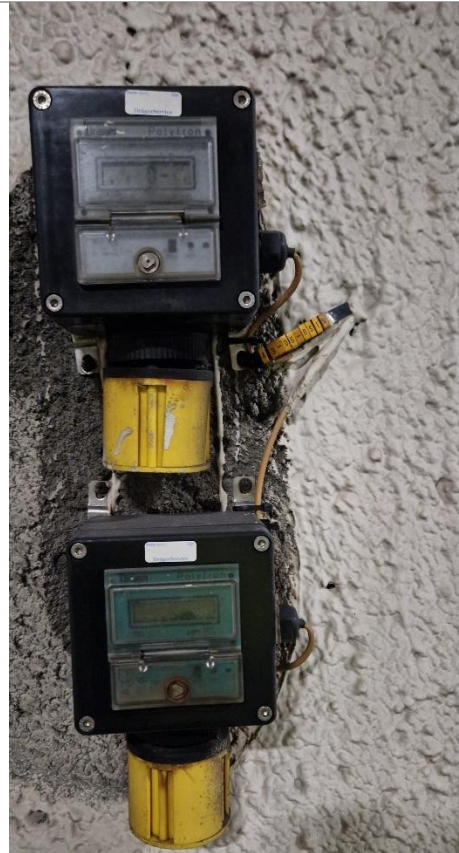
Bilde 14: Gassmålere.

| EE-avfall | Hele tiltaket | Gassmålere | 16 stk. | EE-avfall | JA | | Bilde 14 | A 15.92 |

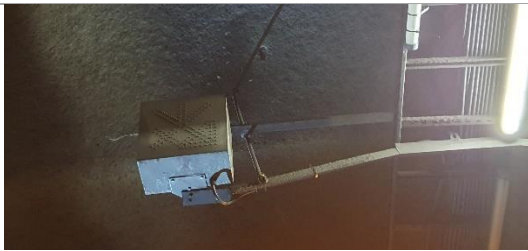
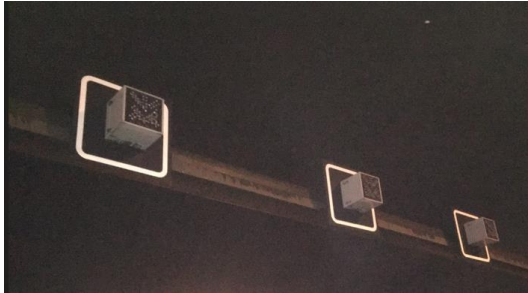
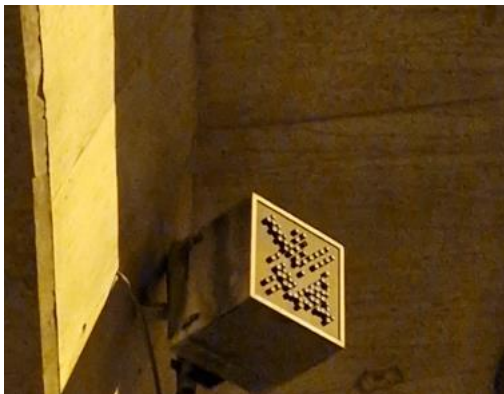
Bilde 15: Kjørefeltsignal.

| EE-avfall | Hele tiltaket | Kjørefeltsignal | 70 stk. | EE-avfall | JA | | Bilde 15 | A 15.92 |

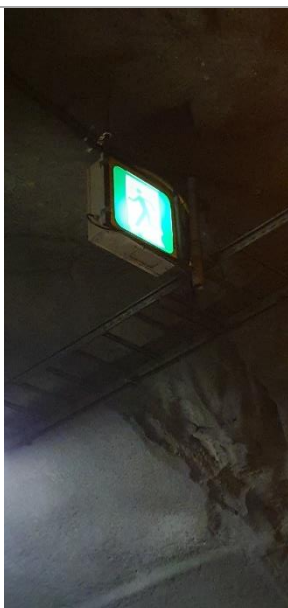
Bilde 17: Rømningslys.

| EE-avfall | Tunnelvegg | Rømningslys med tilhørende oppheng/fjellbolter | 38 stk. | EE-avfall, gruppe 3 | JA | | Bilde 17 | A 15.92 |

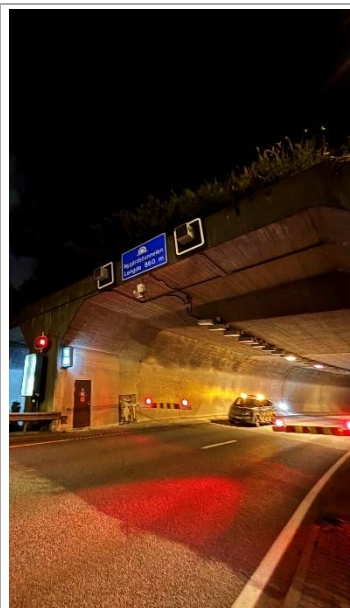
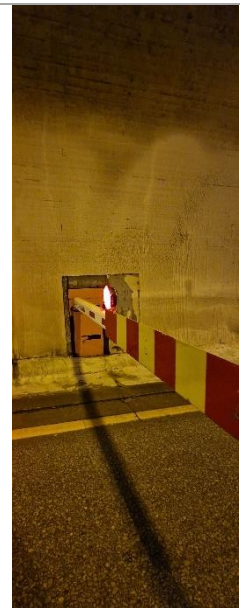
Bilde 16: Svingbommer med lys.

| EE-avfall | Hele tiltaket | Svingbommer<br>automatiske med lys | 5 stk. | EE-avfall | JA | | Bilder 1 | A 15.92 |

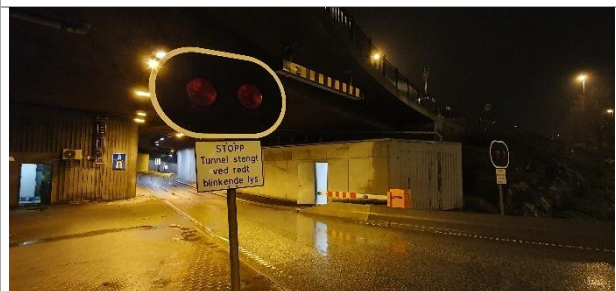
Bilde 18: Stopplinksignal og tilknyttet skilt.

| EE-avfall | Hele tiltaket | Stoppblinksignal og tekniske skilt tilknyttet anlegget (belyst/mekanisk variable) – med tilhørende oppheng/fjellbolter | 16 stk. stoppblink og 120 stk. tekniske skilt | EE-avfall | JA | | Bilde 18 | A 15.92 |

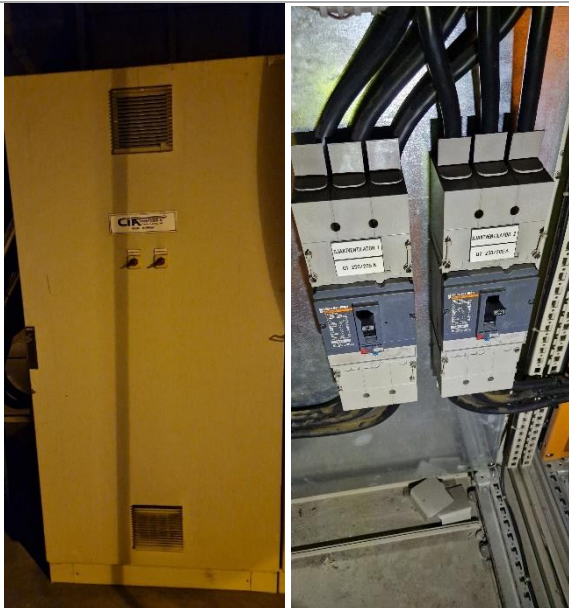
Bilde 19: Teknisk skap – støv/luftrenseanlegg – plassert mellom de to viftene, se bilde 3.

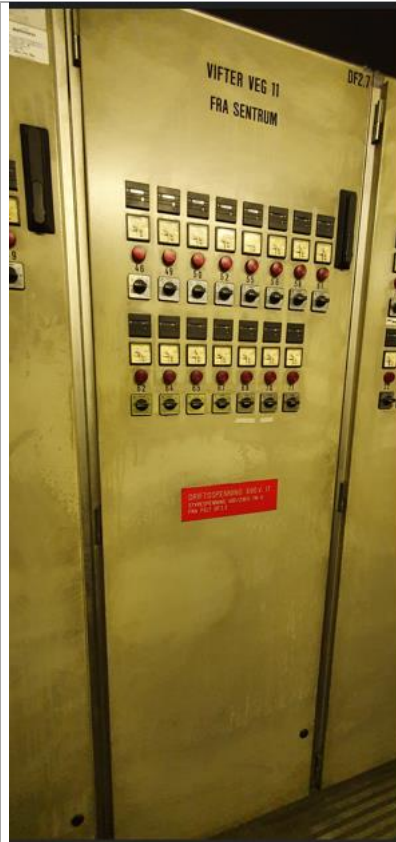
Bilde 20: Eksempel på tekniske installasjoner inkludert tavler som skal saneres i tekniske bygg.

| EE-avfall | Hele tiltaket | Tekniske installasjoner inkludert tavler/skap som rives | Utstyr i 4 tekniske bygg i tunnel | EE-avfall | JA | | Bilde 20 | A 15.92 |

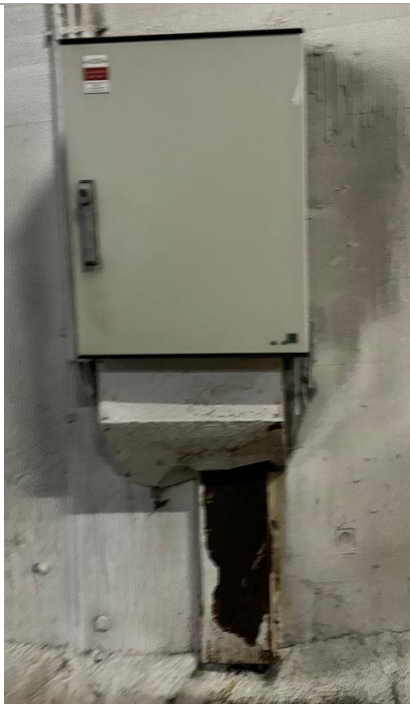
Bilde 21: Eksempel på teknisk skap montert i tunnel.

| EE-avfall | Hele tiltaket | Automatikk-/underfordelingsskap i tunnelrom for forsyning av tekniske installasjoner, med tilhørende oppheng/fjellbolter | 33 stk. | EE-avfall | JA | | Bilde 21 | A 15.92 |

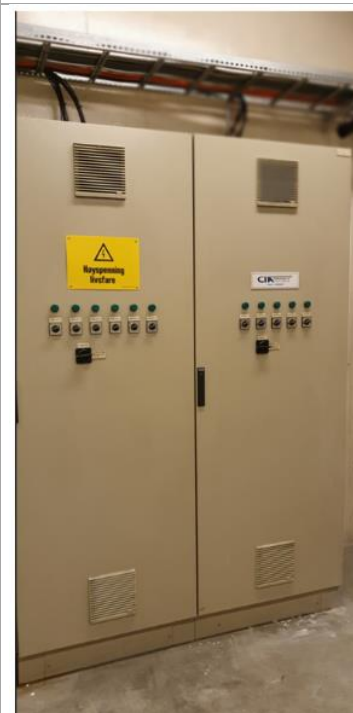
Bilde 22: Eksempel på høyspenttavle.

| EE-avfall | Støv/luftrenseanlegg | Høyspent og kontroll-<br>/fordelingstavler for<br>støv/luftrenseanlegg | 4 stk. | EE-avfall | JA | | Bilde 22 | A 15.92 |

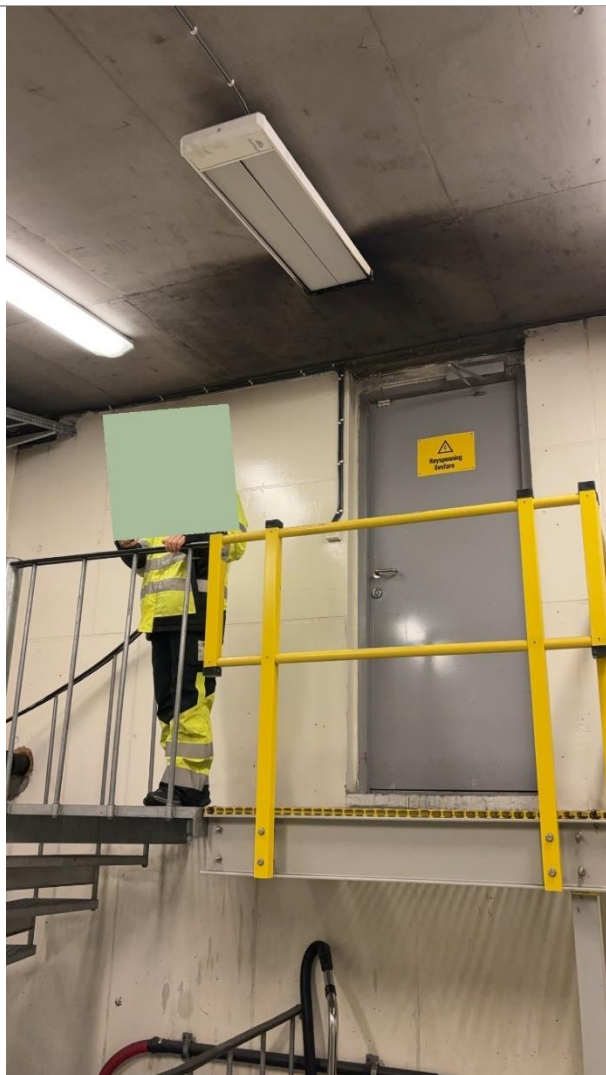
Bilde 23 Ståltrapp og repo

| Metall | Støv/luftrense-anlegg | Ståltrapp og repo | Trapp og repo i teknisk bygg | Metall - stål | NEI | Kan gå til materialgjenvinning | Bilde 23 og bilde 24 | A 15.92 |

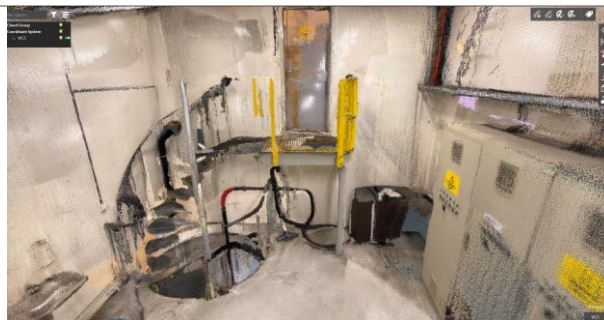
Bilde 24 Utklipp fra scan - trapp og repo teknisk bygg

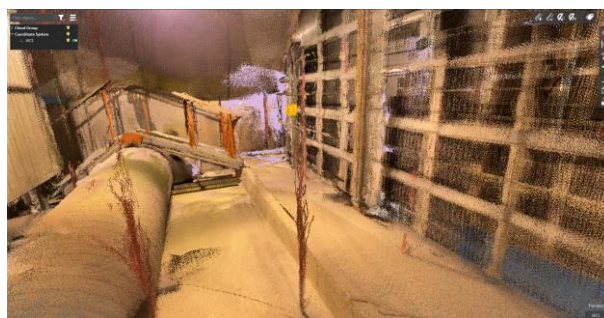
Bilde 25 Utklipp fra scan - trapp og kanal til luftrenseanlegg

| Metall | Støv/luftrense-anlegg | Øvrige detaljer | Trapper, kanaler, dører og andre metaller som er i tilknytning til støv/luftrense-anlegg.<br>Anslått til 2 tonn. | Metall | NEI | Kan gå til materialgjenvinning | Bilde 25 | A 15.2 |
