# PUMPESTASJON P257 (E6 PST)

MOSS KOMMUNE

NOT\_72323092-02

## GEOTEKNISK NOTAT, STABILITETSVURDERINGER

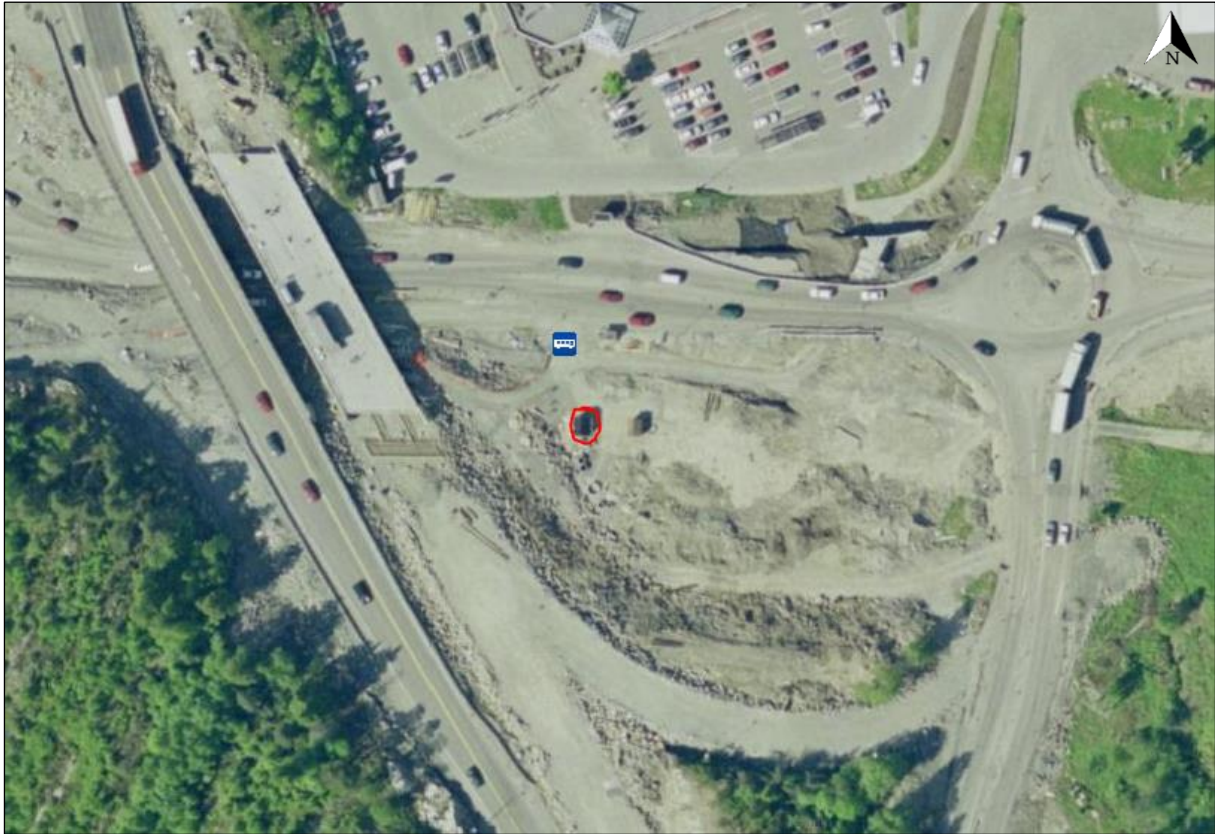
Figur 20 Historisk flyfoto fra 2003 [kart.finn.no]. Eksisterende pumpestasjon markert med rødt.

I dette notatet er grunnforholdene beskrevet på bakgrunn av resultater fra tidligere utførte grunnundersøkelser, tilgjengelig fra NADAG. Disse gjenspeiler grunnforholdene i det aktuelle området. Det kan forekomme lokale jordlag eller avvik i materialene fra det som er beskrevet i dette notatet. Det er en viss usikkerhet i massene som er brukt i tilløpsfyllingen til Patterød bru øst, og om det er gjort noen utskifting av opprinnelige masser i forbindelse med anleggsarbeidene for brua. Vi har basert oss på grunnundersøkelser som ble gjort før den østre (og nyeste) brua ble bygd, og vi har antatt at tilløpsfyllinga for den østre brua består av sprengstein, basert på bru-tegninger og historiske flyfoto fra området.
