# Miljøkartleggingsrapport

Naturfaglig rådgivning og tjeneste  
Pumpestasjon PA16 - Rælingen kommune

Juli 2024

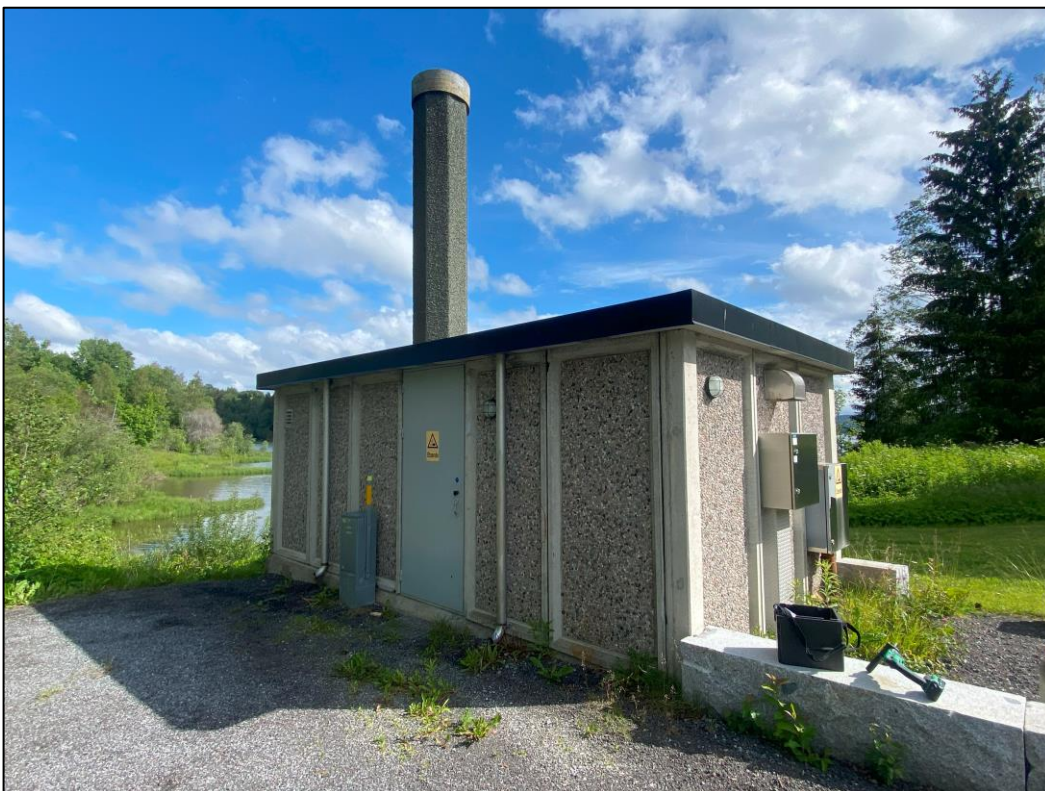
Bilde 1: Oversiktsbilde av pumpestasjon PA16, bilde tatt mot øst.

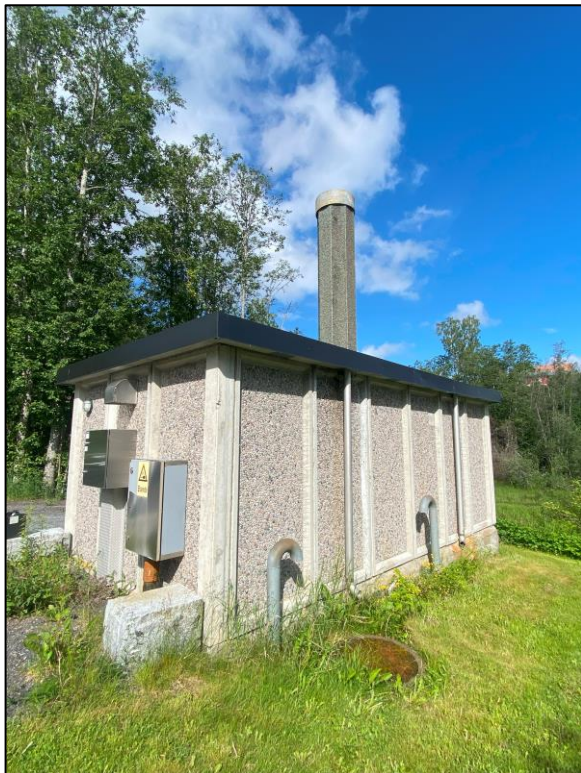
Bilde 2: Bilde av pumpestasjon tatt mot vest.

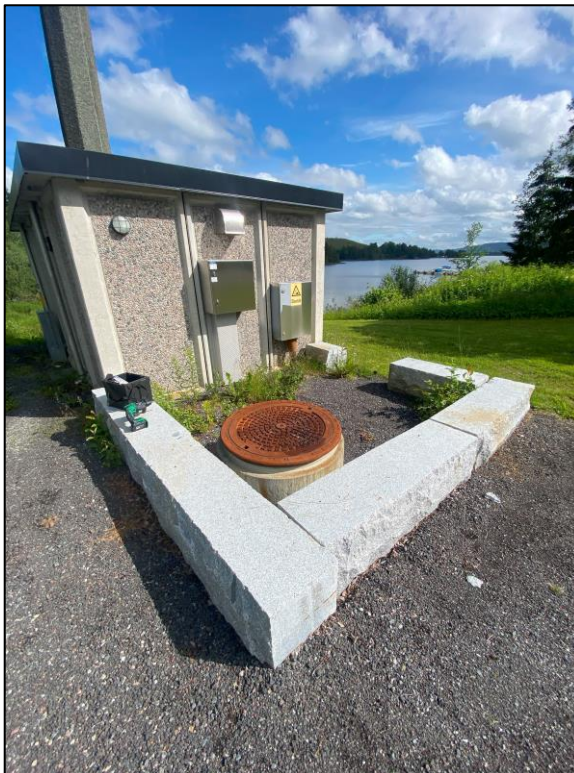
Bilde 3: Bilde av pumpestasjon tatt mot nord.

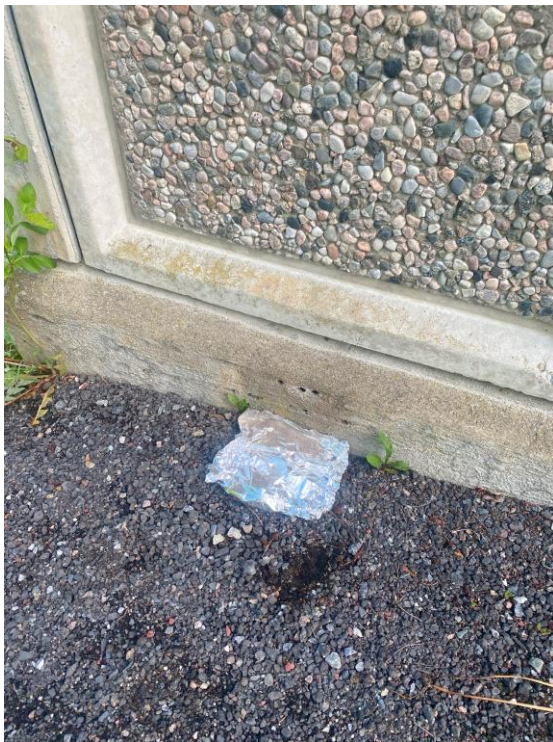
| ID | Sted/materiale | Asbest | Ftalater | PCB | Metaller | Cr (VI) | Klorparafiner | Anmerkning funnet forurensning: |
|---|---|---|---|---|---|---|---|---|
| R1 | Betong grunnmur | | | | X | X | | |

Bilde 4: Betongprøve grunnmur/fundament (R1).

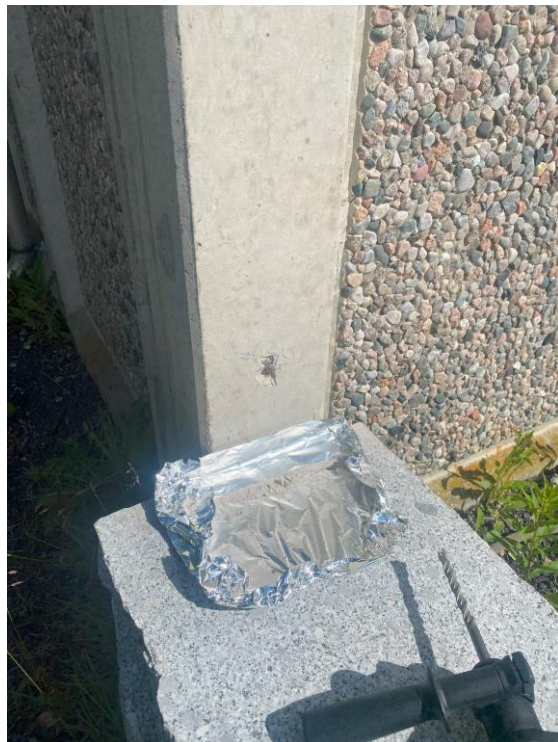
| ID | Sted/materiale | Asbest | Ftalater | PCB | Metaller | Cr (VI) | Klorparafiner | Anmerkning funnet forurensning: |
|---|---|---|---|---|---|---|---|---|
| R2 | Betong fasadeplate | | | | X | X | | Nikkel over grensen for gjenbruk (160 mg/kg) |

Bilde 5: Betongprøve fasadeplater (R2).

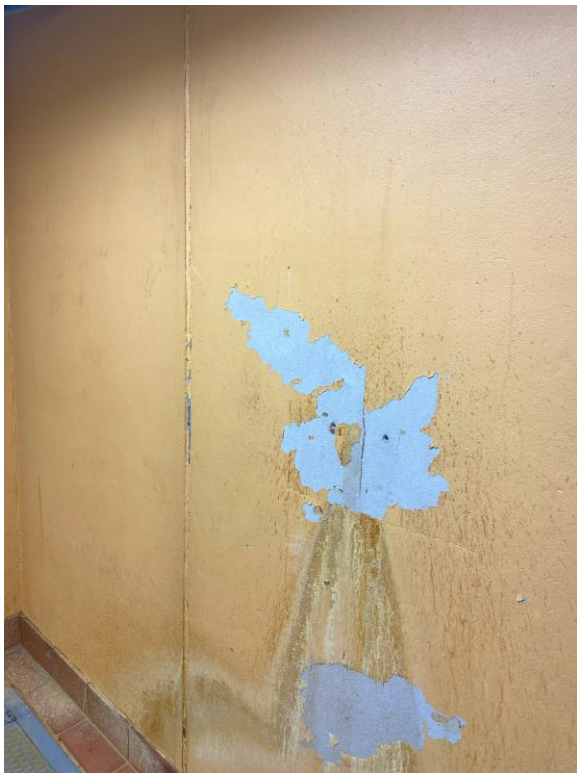
| ID | Sted/materiale | Asbest | Ftalater | PCB | Metaller | Cr (VI) | Klorparafiner | Anmerkning funnet forurensning: |
|---|---|---|---|---|---|---|---|---|
| R3 | Maling vegg | | | | X | | | |

Bilde 6: Maling vegg (R3).

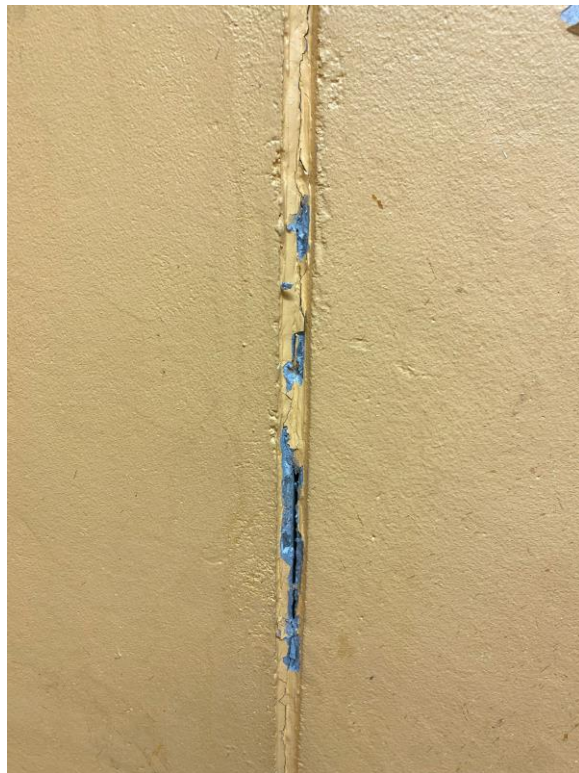
| ID | Sted/materiale | Asbest | Ftalater | PCB | Metaller | Cr (VI) | Klorparafiner | Anmerkning funnet forurensning: |
|---|---|---|---|---|---|---|---|---|
| R4 | Fuge vegg | | | | X | | | Ikke prøvetatt for klorparafiner og ftalater, men erfaringsmessig inneholder over grenseverdi for farlig avfall. Tungmetaller analysert for vurdering av gjenbruk. |

Bilde 7: Fugemasse vegg (R4).

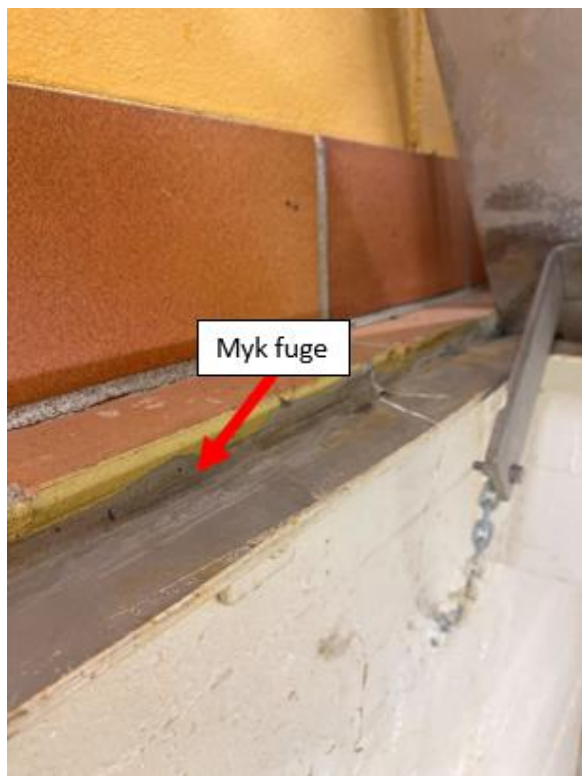
| ID | Sted/materiale | Asbest | Ftalater | PCB | Metaller | Cr (VI) | Klorparafiner | Anmerkning funnet forurensning: |
|---|---|---|---|---|---|---|---|---|
| R6 | Fuge luke | | | | | | | Ikke prøvetatt: erfaringsmessig innhold av miljøgifter over grensen for farlig avfall |

Bilde 9: Fuge i forbindelse med luke ned til underetasje (R6).

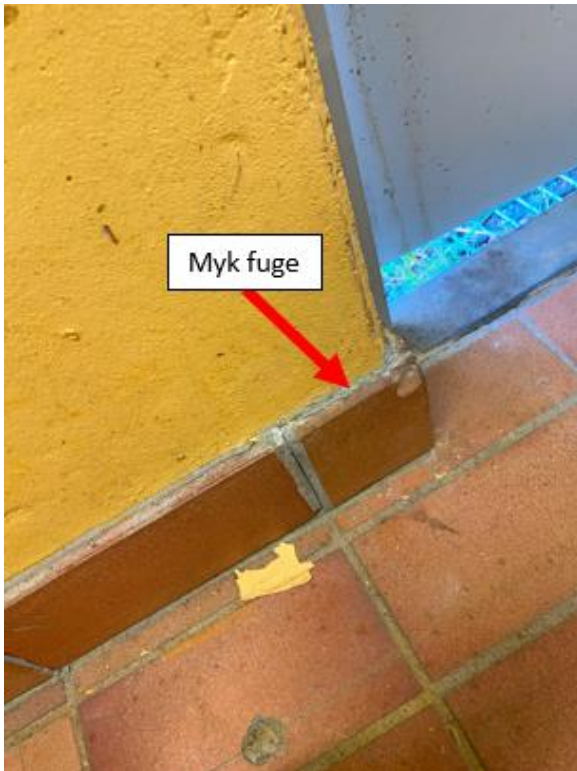
Bilde 10: Nyere fuge i forbindelse med festing av løse fliser.

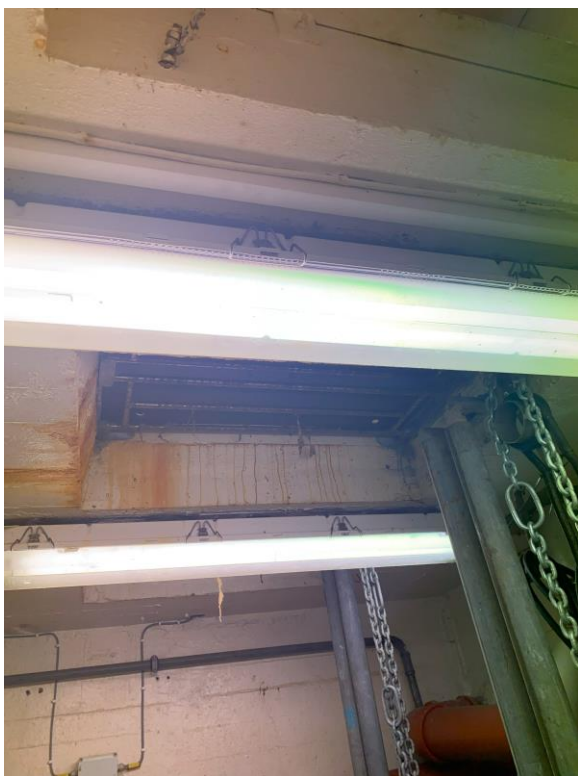
Bilde 11: Lysarmatur med lysstoffrør.

Trekkerør og kabelkanaler i plast legges i samme fraksjon som kabler og ledninger. Alt EE-avfall leveres til godkjent mottak.

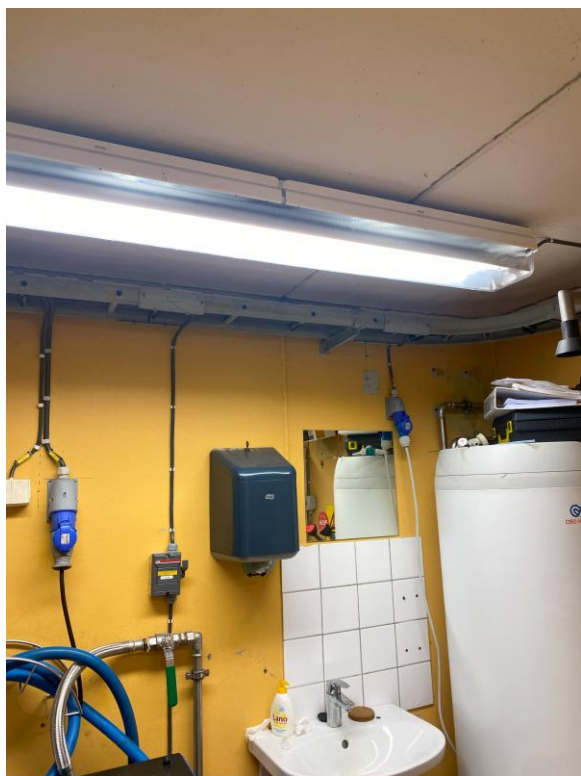
| Sted | Avfalls-gruppe | Materiale | Omfang/mengde | Bilde | Farlig avfall |
|---|---|---|---|---|---|
| Hele bygningen/tiltaket | Gruppe 1 | Varme og kuldeutstyr som kjøleskap, fryser, klimaanlegg, avfuktningsapparater, varmepumper, VV-beredere, radiatorer som inneholder olje | Ca. 1 stk. varmeovn.<br>Ca. 1 stk. varmtvannsbereder | Bilde 13, 12 | EE |

Bilde 12: Lysarmatur med lysstoffrør, varmtvannsbeholder og ulike kabler og ledninger.

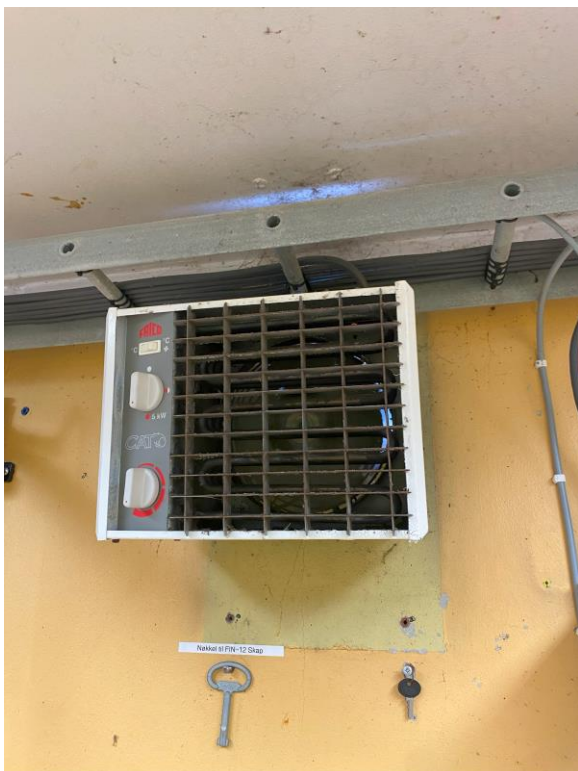
Bilde 13: Varmeapparat.

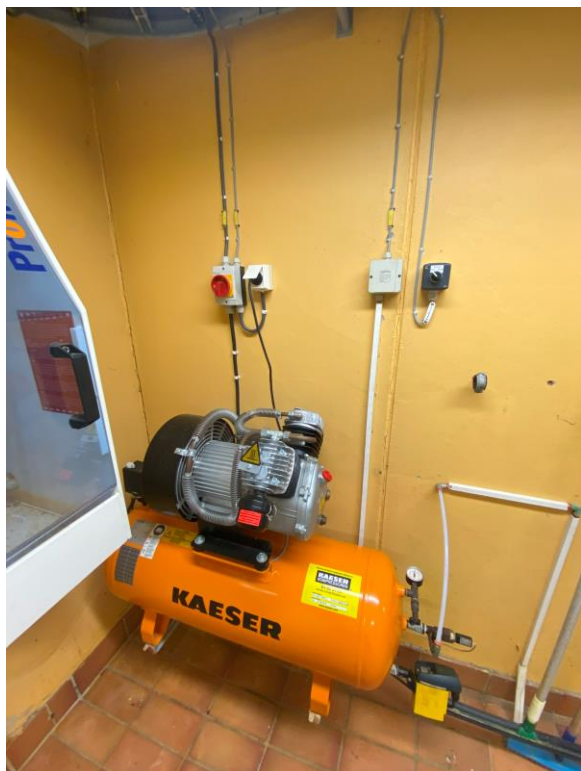
Bilde 14: Kompressor
