## ► Miljøkartleggingsrapport

Bråvolltunet sjukeheim

Bråvoll 3, 5780 Kinsarvik

Oppdragsnr.: 52501940 Dokumentnr.: RIM01 Versjon: J01 Dato: 2025-06-10

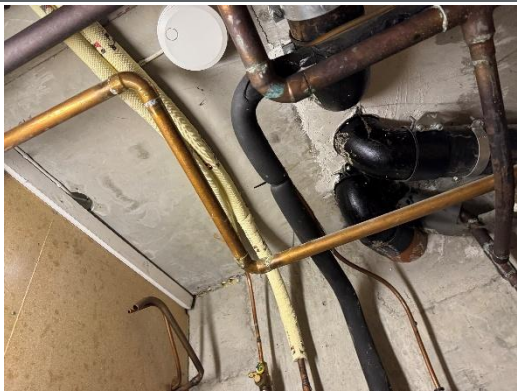
| Type forekomst | Plassering | Mengde | Bilde |
|---|---|---|---|
| Rørisolasjon av cellegummi, hvit og sort | På rør i kjeller og 1. etasje.<br>En del er skjult over gipshimling, dette er sett gjennom inspeksjonsluke. | Ca. 200 lm. | |

| Stoff | Type forekomst | Plassering | Enhet | Mengde (ca.) | Miljøsaneringsbeskrivelse | Avfallsstoffnr. | EAL |
|---|---|---|---|---|---|---|---|
| <b>Flammehemmere</b> | Rørisolasjon av cellegummi | På rør over himlingsplater i 2. etasje og i teknisk rom. Sannsynlig at mer kan finnes skjult. | lm. | 200 | Rives av rør og lignende og puttes i plastsekker e.l. | 7155 | *17 06 03 |

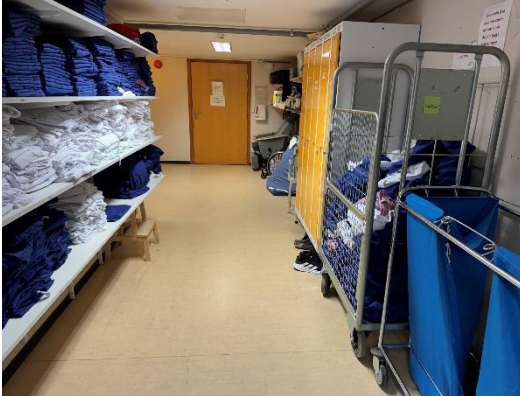
| Type forekomst | Plassering | Mengde | Bilde |
|---|---|---|---|
| Gult vinylgulvbelegg (inneholder også klorparafiner under grensen for farlig avfall). Enkelte steder er det nyere belegg med det gamle under. | Store deler av bygget | Ca. 2800 m <sup>2</sup> | |

| Stoff | Type forekomst | Plassering | Enhet | Mengde (ca.) | Miljøsaneringsbeskrivelse | Avfallsstoffnr. | EAL |
|---|---|---|---|---|---|---|---|
| <b>Ftalater</b> | Vinylgulvbelegg | Hele bygningen. | m <sup>2</sup> | 2800 | Rives normalt, men legges i egen container. | 7156 | *17 02 04 |

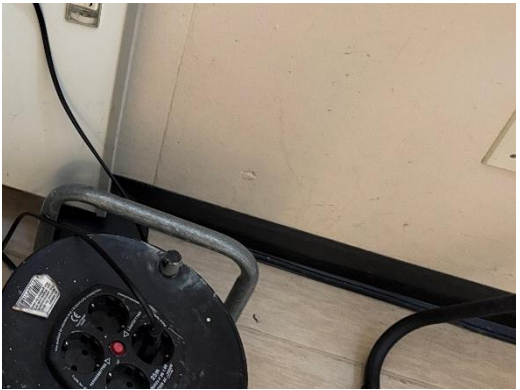
| Type forekomst | Plassering | Mengde | Bilde |
|---|---|---|---|
| Gulvlister av vinyl (vaskelister) | Store deler av bygget | Ca. 1000 lm. | |

| Stoff | Type forekomst | Plassering | Enhet | Mengde (ca.) | Miljøsaneringsbeskrivelse | Avfallsstoffnr. | EAL |
|---|---|---|---|---|---|---|---|
| | Gulvlister av vinyl (vaskelister) | Hele bygningen. | lm. | 1000 | Rives normalt, men legges i egen container. | 7156 | *17 02 04 |

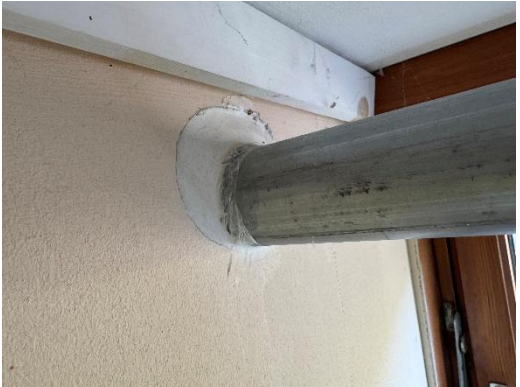
| Type forekomst | Plassering | Mengde | Bilde |
|---|---|---|---|
| Fugemasser | Observert flere plasser, bla. Ved rørgjennomføringer i kjeller. | Ikke estimert | |

| Stoff | Type forekomst | Plassering | Enhet | Mengde (ca.) | Miljøsaneringsbeskrivelse | Avfallsstoffnr. | EAL |
|---|---|---|---|---|---|---|---|
| | Fugemasse | Fasade, mellom betongelementer. | kg | 50 | Fugemasse skjæres ut og legges i egnet beholder. | 7156 | *17 02 04 |

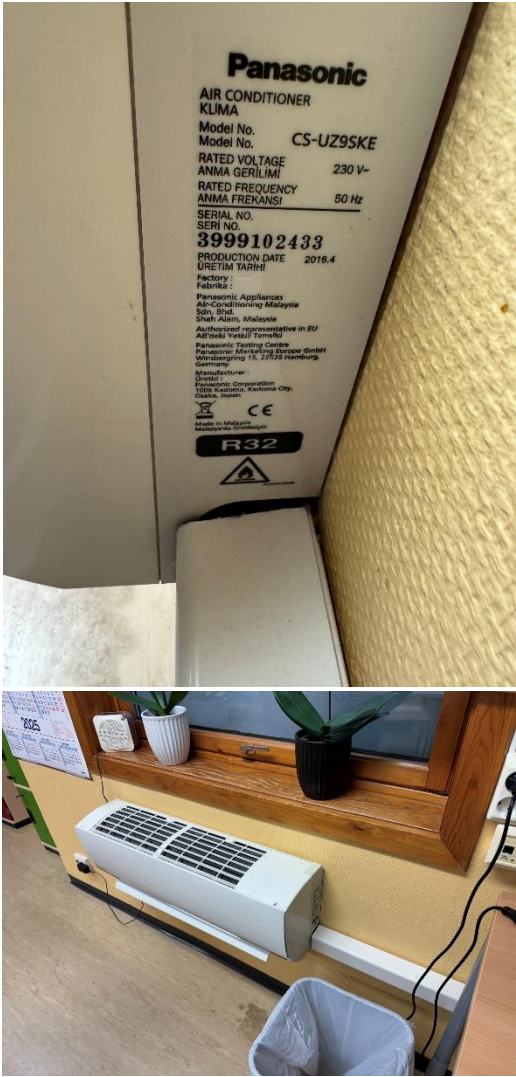
| Type forekomst | Plassering | Mengde | Bilde |
|---|---|---|---|
| Kjølemaskiner, varmepumpe | Vaktrom 1. etasje | 1 stk. | |

| Stoff | Type forekomst | Plassering | Enhet | Mengde (ca.) | Miljøsaneringsbeskrivelse | Avfallsstoffnr. | EAL |
|---|---|---|---|---|---|---|---|
| <b>KFK/HKFK/HFK-gass til kjøling</b> | Kjølemaskiner, små – varmepumpe R32 | Vaktrom 1. etasje | stk. | 1 | Enhetene må tappes for miljøskadelig gass <u>av kjølemaskinist</u> . Gassen leveres til Returgassordningen eller til godkjent avfallsmottak. | 7240 | *16 05 04 |

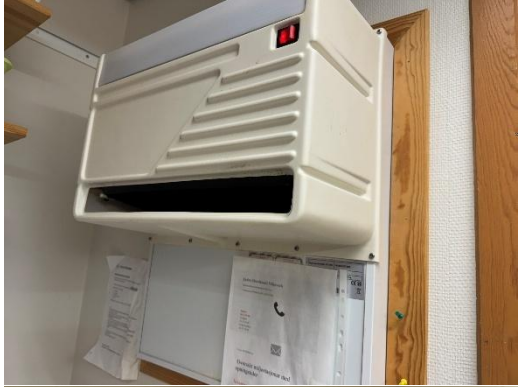
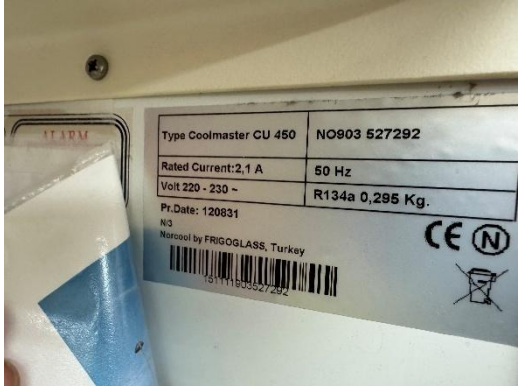
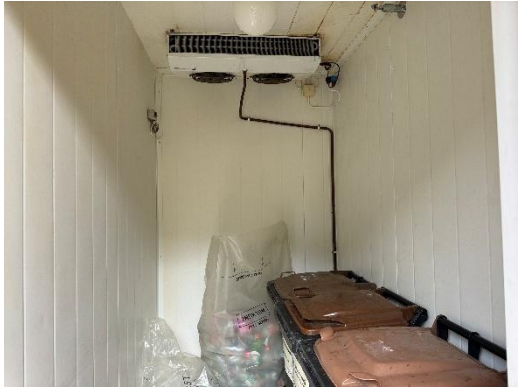
| <p>Kjølemaskiner, kjølerom</p> | <p>Fryserom, kjølerom, avfallsrom, medisinerom, kjølerom i forbindelse med kapell (2018)</p> | <p>6 stk.</p> | |

| Stoff | Type forekomst | Plassering | Enhet | Mengde (ca.) | Miljøsaneringsbeskrivelse | Avfallsstoffnr. | EAL |
|---|---|---|---|---|---|---|---|
| | Kjølemaskiner, små bla. R134a | Fryserom, kjølerom, avfallsrom, medisinrom, kjølerom i forbindelse med kapell (2018) | stk. | 6 | Enhetene må tappes for miljøskadelig gass <u>av kjølemaskinist</u> . Gassen leveres til Returgassordningen eller til godkjent avfallsmottak. | 7240 | *16 05 04 |

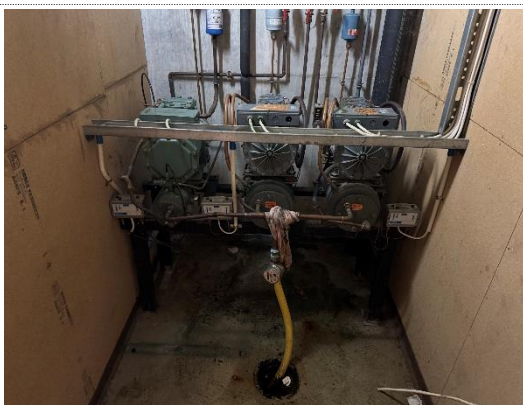
| <p>Kjølemaskin – fungerer ikke - R139</p> | <p>Teknikkrom ved siden av vaskerom i underetasjen.</p> | <p>1 stk.</p> | |

| Stoff | Type forekomst | Plassering | Enhet | Mengde (ca.) | Miljøsaneringsbeskrivelse | Avfallsstoffnr. | EAL |
|---|---|---|---|---|---|---|---|
| | Kjølemaskin, R139 | Teknikkrom ved siden av vaskerom i underetasjen. | Stk. | 1 | Enhetene må tappes for miljøskadelig gass <u>av kjølemaskinist</u> . Gassen leveres til Returgassordningen eller til godkjent avfallsmottak. | 7240 | *16 05 04 |

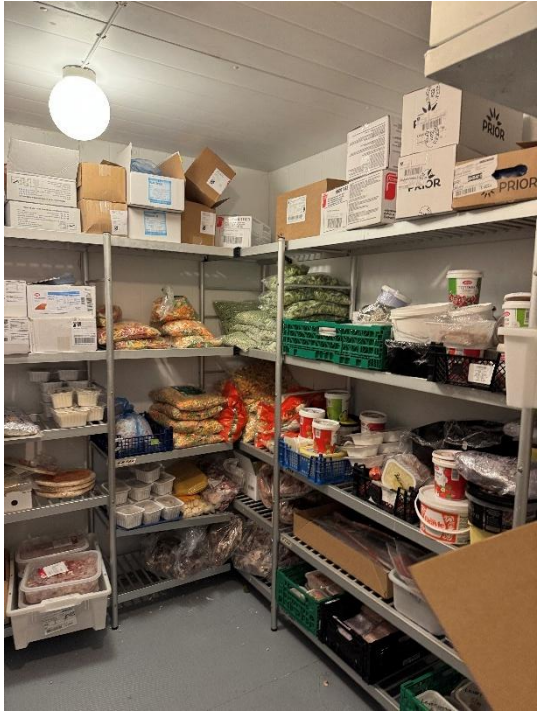
| Type forekomst | Plassering | Mengde | Bilde |
|---|---|---|---|
| Kjølerom med prefabrikkerte kjøleromsvegger og –tak som har PUR-skum som inneholder HKFK-gasser | 1. etasje kjøkken. Underetasje avfallsrom. Kjølerom i forbindelse med kapell i underetasje. | Ca. 140m <sup>2</sup> | |

| Stoff | Type forekomst | Plassering | Enhet | Mengde (ca.) | Miljøsaneringsbeskrivelse | Avfallsstoffnr. | EAL |
|---|---|---|---|---|---|---|---|
| <b>KFK/HKFK/HFK-gass i isolasjonsmaterialer</b> | Kjølerom med prefabrikkerte kjøleromsvegger og –tak som har PUR-skum som inneholder HKFK-gasser | 1. etasje kjøkken. Underetasje avfallsrom. Kjølerom i forbindelse med kapell i underetasje | m <sup>2</sup> | 140 | Først rives kjøleanlegget, se kap. 4.6.1. Deretter rives kjølerommene. Vegg/tak-panelene legges i egen container. | 7157 | *17 06 03 |

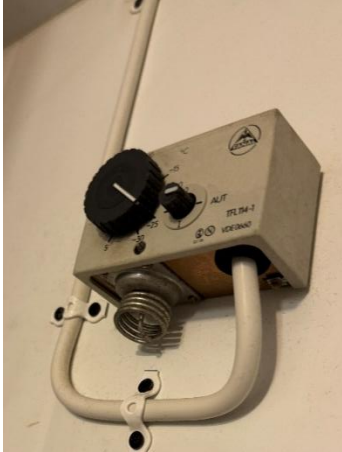
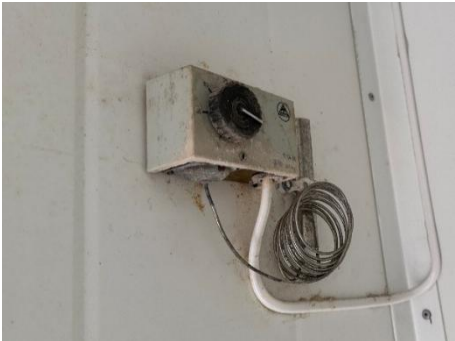
| Type forekomst | Plassering | Mengde | Bilde |
|---|---|---|---|
| Termostater med kapillærrør som sannsynligvis inneholder kvikksølv | Fryserom og avfallsrom | 2 stk. | |

| Stoff | Type forekomst | Plassering | Enhet | Mengde (ca.) | Miljøsaneringsbeskrivelse | Avfallsstoffnr. | EAL |
|---|---|---|---|---|---|---|---|
| <b>Kvikksølv</b> | Termostater og pressostater med kapillærrør som sannsynligvis inneholder kvikksølv | Fryserom og avfallsrom. Teknisk rom ved siden av vaskerom i underetasje. | stk. | 5 | Se kap. 4.8. Leveres som EE-avfall. Det er viktig at kapillærrøret ikke brekker! | a) | a) |

1. Koble fra strøm og signal
2. Føleren løsnes fra det den er festet til, og holdes slik at kapillærrøret ikke bryter.
3. Instrumentet frigjøres fra veggen.
4. Hvis instrumentet står i et annet rom enn føleren, må nå kapillærrøret med føler trekkes forsiktig gjennom hullet i veggen.
5. Instrument med kobberrør og føler leges i en liten plasteske e.l. med lokk, slik at instrumentets ulike deler ikke skades.
6. Leveres som EE-avfall til godkjent mottak for EE-avfall

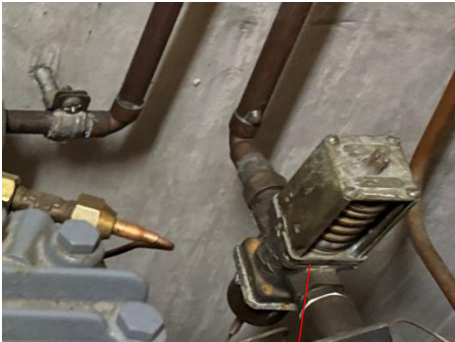
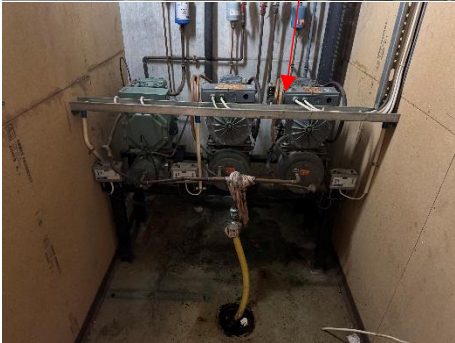
| Type forekomst | Plassering | Mengde | Bilde |
|---|---|---|---|
| Pressostater | Teknisk rom ved siden av vaskerom i underetasje | 3 stk. | |

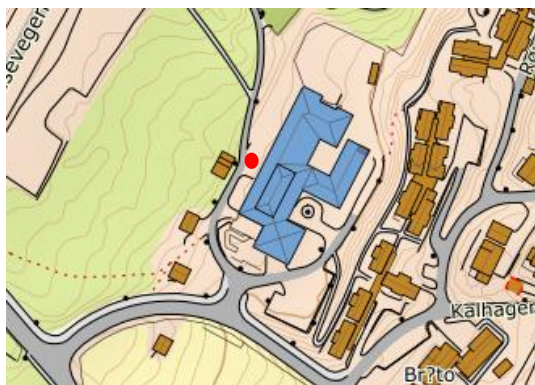
Det er registrert en fettutskiller i tilknytning til bygget, se plassering på Figur 2.

Figur 2: plassering av fettutskiller markert med rød prikk. kartkilde: norgeskart.no

| Stoff | Type forekomst | Plassering | Enhet | Mengde (ca.) | Miljøsaneringsbeskrivelse | Avfallsstoffnr. | EAL |
|---|---|---|---|---|---|---|---|
| <b>Olje</b> | Fettutskiller | Nedgravd tank på vestsiden av bygget forbundet til kjøkkenet. | stk. | 1 | Fett hentes av sugebil. Tank rengjøres av tankrengjøringsfirma. Sertifisert rengjort tank kan leveres som egen fraksjon. Fett leveres som spillolje. | 7023 | *13 07 01 |

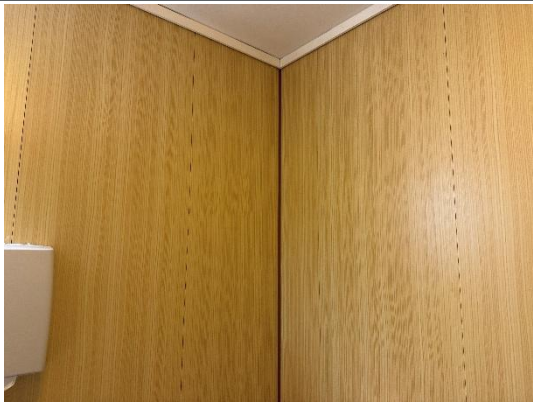
Det er registrert baderomspanel fra 1980-tallet, som muligvis inneholder pentaklorfenol (PCP). Platene er ikke analysert fordi bygget var i bruk på kartleggingstidspunktet og håndteres enten som PCP-holdig eller analyseres før riving.

| Type forekomst | Plassering | Mengde | Bilde |
|---|---|---|---|
| Baderomspanel fra 1980-tallet | Alle baderom | Ca. 500 m <sup>2</sup> | |

| Stoff | Type forekomst | Plassering | Enhet | Mengde (ca.) | Miljøsaneringsbeskrivelse | Avfallsstoffnr. | EAL |
|---|---|---|---|---|---|---|---|
| <b>Pentaklorfenol</b> | Baderomspanel med tre-mønster fra 1980-tallet | Alle bad | m <sup>2</sup> | 500 | Tas ned og legges i egen container. | 7151 | *17 02 04 |

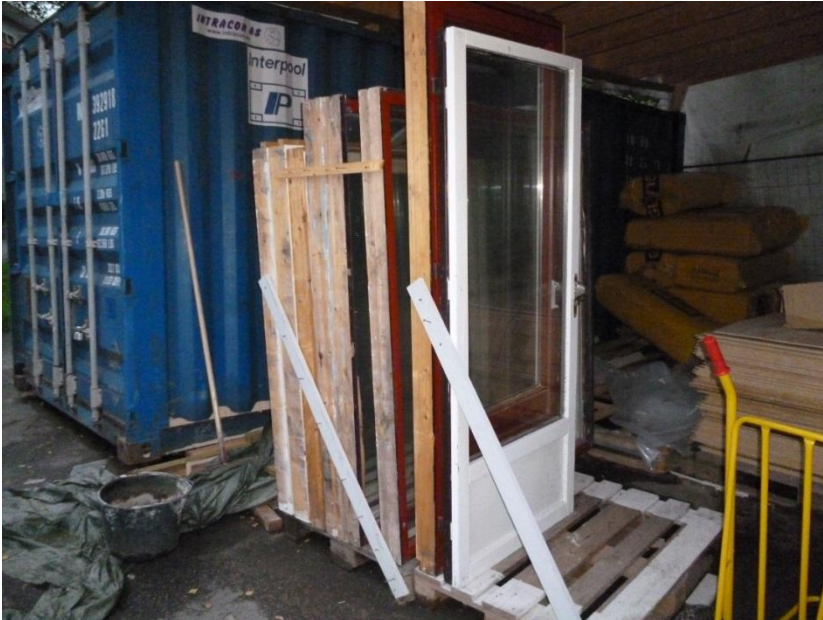
Figur 3: Slik kan vinduer og balkongdører klargjøres for transport.

1. Vinduene tas hele ut av veggen.
2. Vanligvis settes vinduene stående på en trepall og spikres fast/til hverandre med trelekter på skrå, se figur 3. Dette for å gjøre opplasting og håndtering av vinduene under transport og på mottaket så enkelt som mulig.
3. Vinduene settes i container eller rett på lastebil. Ved behov for mellomlagring skal vinduene oppbevares på fast dekke med klimavern.
4. Glasset må ikke knuse under uttak eller transport.
5. Leveres til godkjent avfallsmottak som klorparafinholdig isolerglassvindu.
