# Florø Barneskole - Småskolen

Ombrukskartlegging

**DATO / REVISJON:** 4. juni 2026 / 00

**DOKUMENTKODE:** 10271896-01-RIM-RAP-002

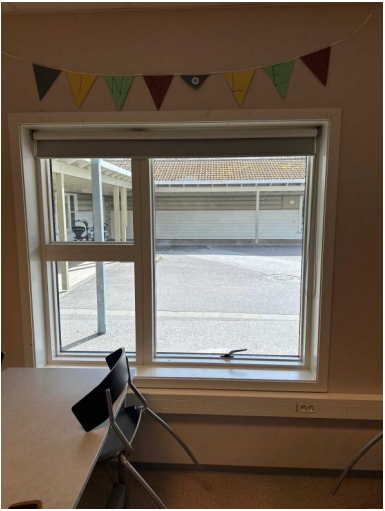
| Bygningsdel | Vindu |
|---|---|
| <b>Beskrivelse</b> | <p>Det siste byggetrinn har vinduer av nyere dato. Vinduer er i god stand og tilfredsstillende u-verdi kravet i TEK 10. Det er vinduer med og uten sidefelt. Vinduer uten sidefelt er fastkarm.</p> <p>Tilstand: Som ny<br/>Produksjonsår: 2014<br/>Dimensjoner:<br/>Åpningsbart – ca. 1700 x 1500 mm<br/>Fastkarm – ca. 1100 x 1500 mm<br/>Fastkarm smalt – ca. 600 x 1700 mm</p> <p>Plassering: Byggetrinn 3</p> |

| Bygningsdel | Vindu |
|---|---|
| <b>Ombruksmuligheter</b> | <p>Det er usikkert om vinduene skal demonteres ifm. ombyggingen. Dersom vinduene skal demonteres, kan de monteres i nytt bygg hvor dimensjonene passer. Ved ønske om annen farge utvendig må vinduene males eller lakkes.</p> <p>Ved bruk av vinduene i nytt tiltak må bruken avklares med energirådgiver.</p> |

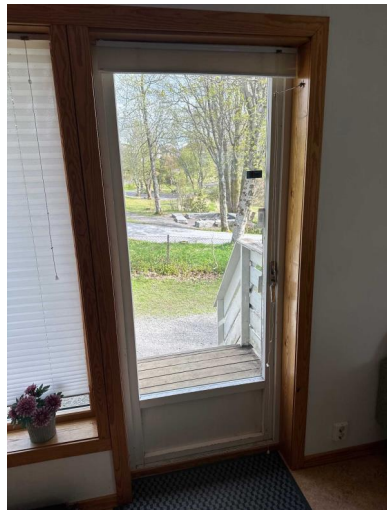
| Bygningsdel | Balkongdør med glass | |
|---|---|---|
| Beskrivelse | <p>Balkongdør med glass og låsemuligheter.</p> <p>Tilstand: Betydelig slitasje på karm og panel.</p> <p>Produksjonsår: 1997</p> <p>Dimensjoner: ca. 900 x 2000 mm</p> <p>Plassering:</p> | |

| Bygningsdel | Balkongdør med glass | |
|---|---|---|
| Ombruksmuligheter | Kan brukes det det ikke er krav til estetikk eller som midlertidig dør. Kan også brukes i f.eks. et drivhus. | |

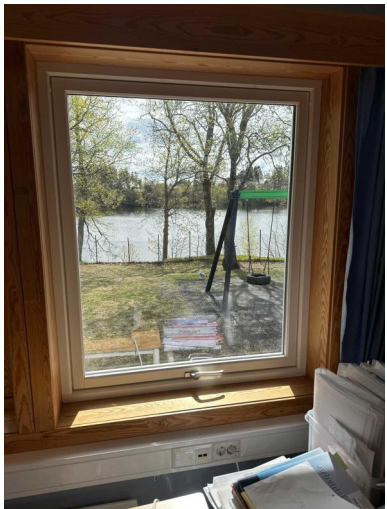
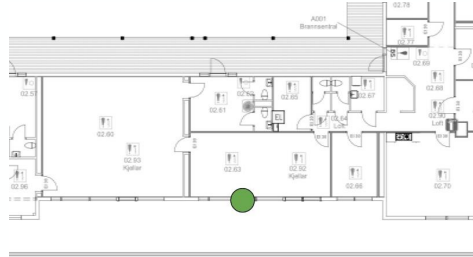
| Bygningsdel | Vindu | |
|---|---|---|
| Beskrivelse | <p>Nyere hvitt H-vindu. Uverdi= 1,0</p> <p>Tilstand: Som ny</p> <p>Produksjonsår: 2018</p> <p>Dimensjoner: 1110 x 910 x 0 x 0 mm</p> <p>Plassering:</p> | |

| Bygningsdel | Vindu | |
|---|---|---|
| Ombruksmuligheter | Kan brukes i yttervegg hvor målene passer. | |

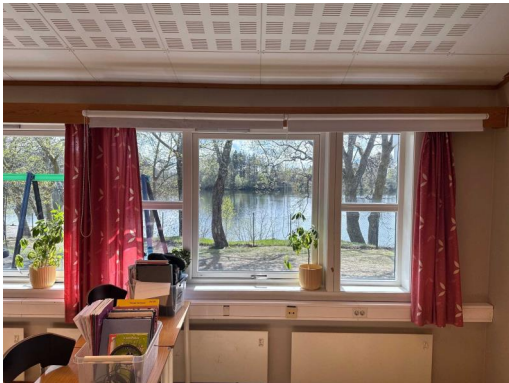
| Bygningsdel | Vindu | |
|---|---|---|
| Beskrivelse | <p>Vinduer med hvitmalt karm, åpningsfelt og fastkarm.</p> <p>Tilstand: Betydelig slitasje på trekarm.</p> <p>Produksjonsår: 1997</p> <p>Plassering: Byggetrinn 1 og 2</p> | |

| Bygningsdel | Vindu | |
|---|---|---|
| Ombruksmuligheter | Vinduene tilfredsstiller ikke dagens krav til u-verdi og karmene er slitte. Det anbefales nedsirkulering av glass til drivhus eller lignende. | |

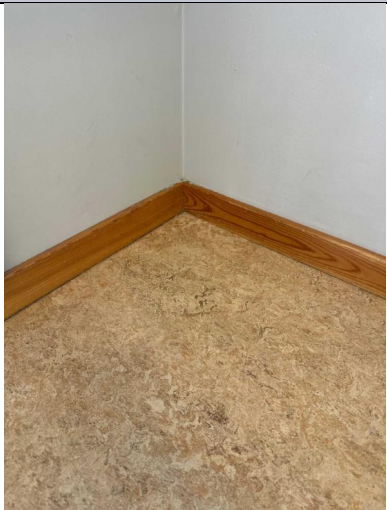
| Bygningsdel | Eikelist | |
|---|---|---|
| Beskrivelse | <p>Den eldste delen av skolen har lakkerte eikelister langs gulvet.</p> <p>Tilstand: Trenger vask og ny lakk.</p> <p>Plassering: Byggetrinn 1 og 2</p> | |

| Bygningsdel | Eikelist | |
|---|---|---|
| Ombruksmuligheter | Listene kan ombrukes, men forutsetter forsiktig demontering for å unngå skader fra innfesting med spike. Eikelister er dyre og har lang levetid. De kan brukes i arealer hvor det er ønskelig med eikelist. | |

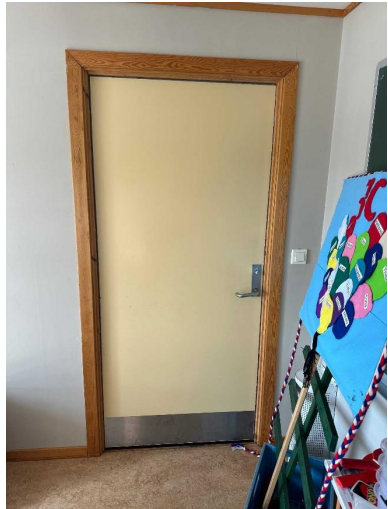
| Bygningsdel | Innerdør | |
|---|---|---|
| <b>Beskrivelse</b> | <p>Gul innerdør fra Nordic med "bygget som"-motstand mot brann og lyd.<br/>Ekspansjonsfuge for brann er intakt for de fleste dørene. Dørene har tett låsekasse. Det er slepeterskel på døren som gjør det lettere å tilfredsstille krav til universell utforming.</p> <p>Tilstand: Noe slitasje, noen har slitte tettelister og ekspansjonsfuger, samt at dørblander har bruksmerker.<br/>Produksjonsår: 1997<br/>Lydklasse (dB): 35<br/>Brannklasse: B 30<br/>Dimensjoner: ca. 900 x 2000 mm<br/>Plassering: Byggetrinn 1 og 2</p> | |

| Bygningsdel | Innerdør | |
|---|---|---|
| <b>Ombruksmuligheter</b> | <p>Døren kan brukes som innerdør i vegger uten brannmotstand uten krav til dokumentasjon. Bruk av døren i vegg med brannmotstand bør avklares med brannrådgiver og kan medføre skifte av karm/ekspansjonslist og tetteliste.<br/>Døren er lett å demontere, men krever vask og muligens omlakkering til ønsket farge.</p> | |

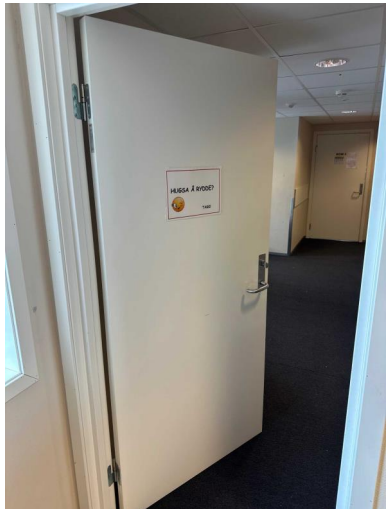
| Bygningsdel | Innerdør | |
|---|---|---|
| <b>Beskrivelse</b> | <p>Hvit massivdør T25/48 fra Daloc, med heving-/senk-terskel, lyd- og brann-krav. Det anbefales å vaske døren eller lakkere/male den i ønsket farge.</p> <p>Tilstand: Trenger vask/rens. Dørene har noen mindre bruksmerker, men fremstår hele.<br/>Produksjonsår: 2012<br/>Lydklasse (dB): 30<br/>Brannklasse: B30<br/>Dimensjoner: ca. 900 x 1000 mm<br/>Plassering: Byggetrinn 3</p> | |

| Bygningsdel | Innerdør | |
|---|---|---|
| <b>Ombruksmuligheter</b> | <p>Dokumentasjon er mulig å oppdrive og døren er relativt ny. Døren kan brukes i innervegger med og uten brann og lydkrav.</p> | |

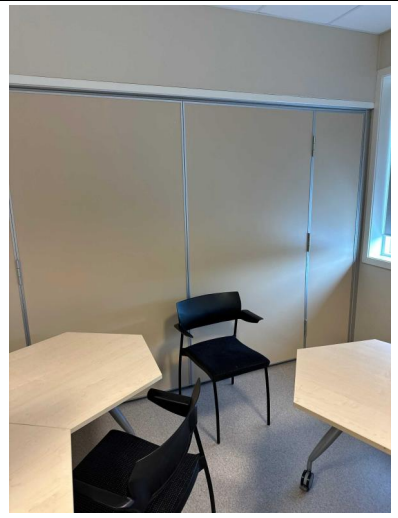
| Bygningsdel | Foldevegg |
|---|---|
| <b>Beskrivelse</b><br><br>Foldevegg som skiller to klasserom. I gul/beige farge med sølvomramming<br><br>Tilstand: Som ny<br>Produksjonsår: antatt 2014<br>Lydklasse (dB): Ukjent<br>Brannklasse: Ukjent<br>Dimensjoner: Bredde ca. 4500 mm<br><br> | |

| Bygningsdel | Foldevegg |
|---|---|
| <b>Ombruksmuligheter</b> | Kan brukes som foldevegg for å dele to rom, der målene passer. Det anbefales å undersøke FDV dokumentasjon for å avklare lydklasse og/eller brannmotstand. |

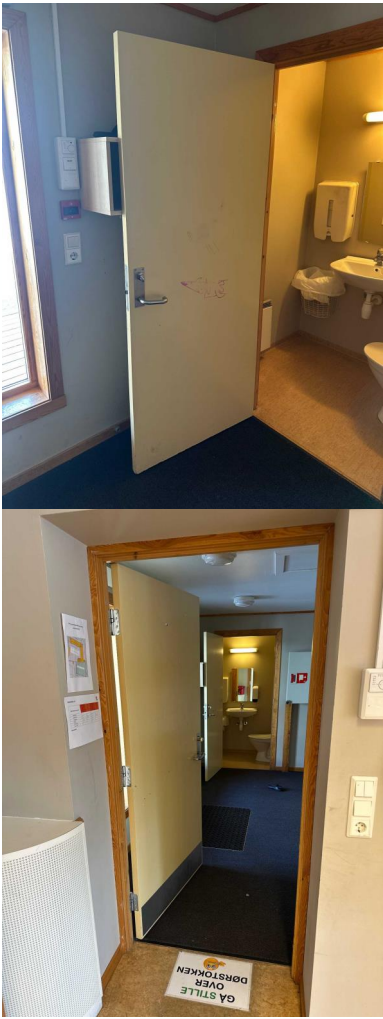
| Bygningsdel | Innerdør | |
|---|---|---|
| <b>Beskrivelse</b> | <p>Gul innerdør i med dørkarm i furu, uten terskel og påmontert sparkeplate på en side.</p> <p>Tilstand: Trenger vask/rens. Lett slitt dørblad med noe tagging. Det anbefales vask og lakkering av dører.</p> <p>Dimensjoner: 2010 x 810 / 910<br/>Plassering: Byggetrinn 1 og 2</p> | |

| Bygningsdel | Innerdør | |
|---|---|---|
| <b>Ombruksmuligheter</b> | <p>Kan brukes til rom hvor det ikke er krav til brannmotstand eller lydklasse. Som nedsirkulering kan karmen brukes der det skal være gjennomgang mellom to rom, eller den kan demonteres og brukes til å lage akustisk installasjon, hvor karmen brukes til å lage spiler som settes sammen.</p> | |

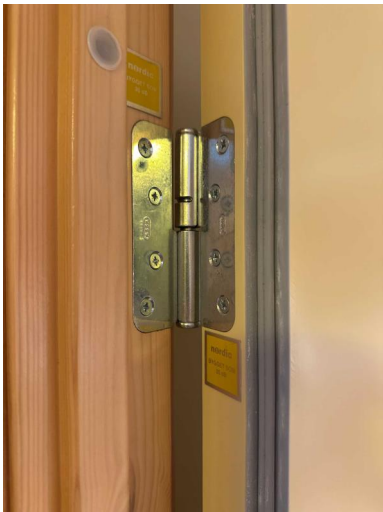
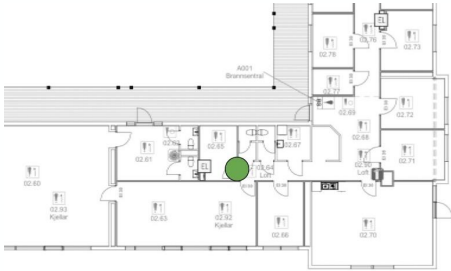
| Bygningsdel | Innerdør | |
|---|---|---|
| <b>Beskrivelse</b> | <p>Gul innerdør med lydkrav. Noe slitt dørblad. Det anbefales å vaske døren, sparkle eventuelle hakk i overflaten og lakkere den i ønsket farge.</p> <p>Tilstand: Trenger mindre reparasjon<br/>Lydklasse (dB): 35<br/>Dimensjoner: ca. 910 x 2010<br/>Plassering:</p> | |

| Bygningsdel | Innerdør | |
|---|---|---|
| <b>Ombruksmuligheter</b> | Døren kan brukes i vegger med lydkrav, eller andre innervegger. | |

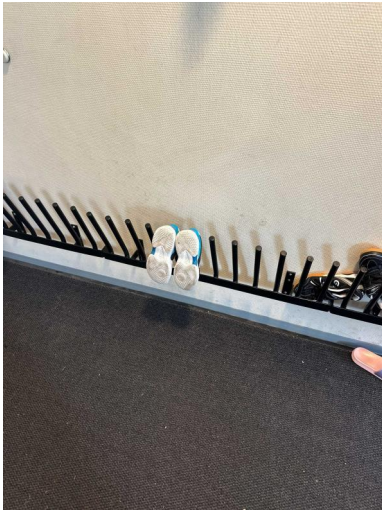
| Bygningsdel | Garderobeinnredning | |
|---|---|---|
| Beskrivelse | <p>Knaggrekke for sko i sortlakkert metall. For montering på vegg.</p> <p>Tilstand: Som ny</p> <p>Modulene tilpasset 6 par, ca. 90 cm</p> <p>Plassering:</p> <p>ORIENTERINGSPLAN</p> | |

| Bygningsdel | Garderobeinnredning | |
|---|---|---|
| Ombruksmuligheter | Som knaggrekke for sko hvor det er ønskelig med et slikt design. | |

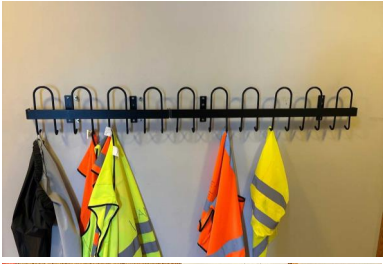
| Bygningsdel | Knaggrekke | |
|---|---|---|
| <b>Beskrivelse</b> | <p>Knaggrekker av stål med buet form og krokar.</p> <p>Tilstand: Som ny</p> <p>Dimensjoner:</p> <p>De kommer i ulike dimensjoner.</p> <p>Sorte knaggrekker: 30, 60 og 90 cm.</p> <p>Grå: ca. 90 cm</p> <p>Plassering: Garderover i plan 01</p> <p><i>Se også hengere i tabell over</i></p> | |

| Bygningsdel | Knaggrekke | |
|---|---|---|
| <b>Ombruksmuligheter</b> | Kan lett demonteres og brukes i garderover hvor målene passer, og designet er ønskelig. Om det er ønskelig med annen farge, kan det lakeres. | |

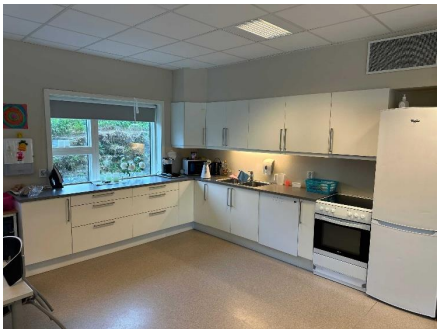
| Bygningsdel | Kjøkken |
|---|---|
| <b>Beskrivelse</b><br>L- formet kjøkken med overskap fra ukjent leverandør. Kjøkkenet har frittstående hvitevarer og dobbel vask. Det er noe slitasje på bunn av skapdører, som bør repareres, alternativt kan døren byttes.<br>Tilstand: Noe slitasje<br>Dimensjoner: 3000 x 3300<br>Plassering: | |

| Bygningsdel | Kjøkken |
|---|---|
| <b>Ombruksmuligheter</b> | Kjøkkenet kan demonteres og monteres i sin helhet slik det står, eller utformingen kan endres. Da kan det være behov for ny benkeplate. Kjøkkenet kan også deles opp dersom man ønsker et mindre kjøkken. |

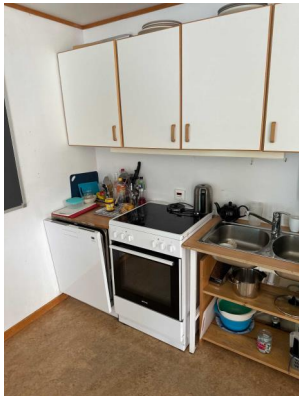
| Bygningsdel | Kjøkkeninnredning |
|---|---|
| <b>Beskrivelse</b><br>Overskap med hyller, hjemmesnekret kjøkkenbenk og hvitevarer. Vaskemaskin er nyere og antas å ha større verdi enn kjøkkenet.<br>Tilstand: Trenger vask/rens<br>Dimensjoner:<br>Overskap 4 x 60 cm<br>Plassering: | |

| Bygningsdel | Kjøkkeninnredning |
|---|---|
| <b>Ombruksmuligheter</b> | Overskap kan brukes som overskap hvor designet er ønsket. Alternativt kan det brukes i et rom hvor det ikke er like stort krav til design, som et lager, bøttekott eller lignende.<br>Vaskemaskinen er av god kvalitet og kan lett demonteres og monteres inn i et annet kjøkken som ikke har innebygd løsning.<br>Ovn er av eldre design og kan brukes der hvor det er behov for frittstående ovn. |

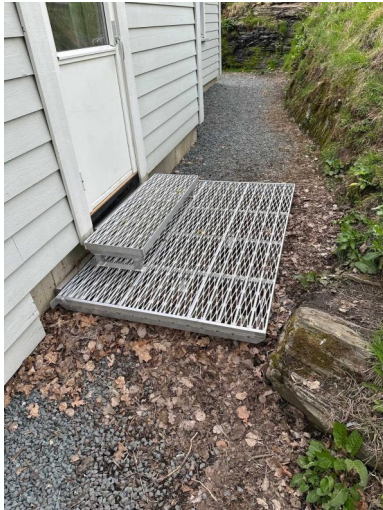
| Bygningsdel | Trapp | |
|---|---|---|
| <b>Beskrivelse</b> | <p>Trinn av metall for tilkomst til dør som er høyere enn terrenget.</p> <p>Tilstand: Som ny, uten synlige skader.</p> <p>Plassering:</p> | |

| Bygningsdel | Trapp | |
|---|---|---|
| <b>Ombruksmuligheter</b> | Kan brukes hvor det dimensjonene passe og det er behov for en slik trapp- | |

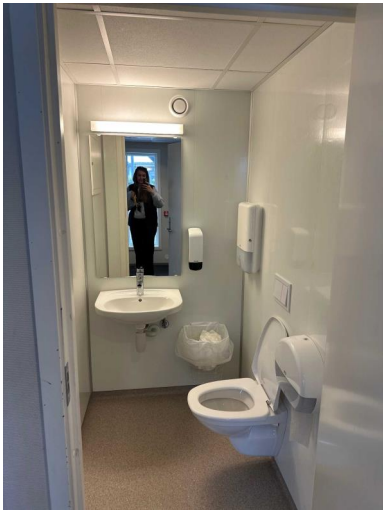
| Bygningsdel | Toalettrom | |
|---|---|---|
| <b>Beskrivelse</b> | <p>Den nyeste delen av skolen har komplett toalettrom med vegghengt toalett og vask i porselen, speil, og garnityr for såpe, papir og søppelbøtte.</p> <p>Tilstand: Som ny, slidedeler bør testes.</p> <p>Plassering: Toalettrom byggetrinn 3.</p> | |

| Bygningsdel | Toalettrom | |
|---|---|---|
| <b>Ombruksmuligheter</b> | Kan brukes om i sin helhet, eller det ulike delene kan gå til ulike toalettrom. | |

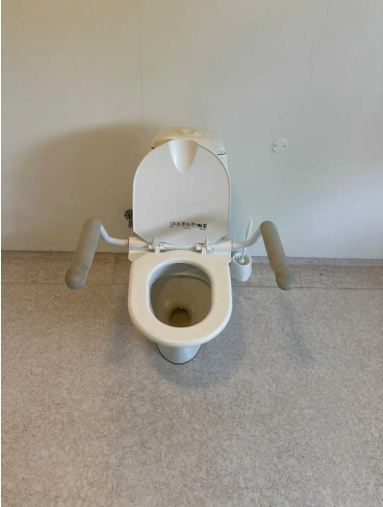
| Bygningsdel | HCWC | |
|---|---|---|
| <b>Beskrivelse</b> | <p>Komplett HCWC med vask, toalett, dusj og løfteutstyr</p> <p>Tilstand: Noe slitasje, toalettsete må skiftes</p> | |

| Bygningsdel | HCWC | |
|---|---|---|
| <b>Ombruksmuligheter</b> | Kan brukes for komplett rom eller deles opp. | |

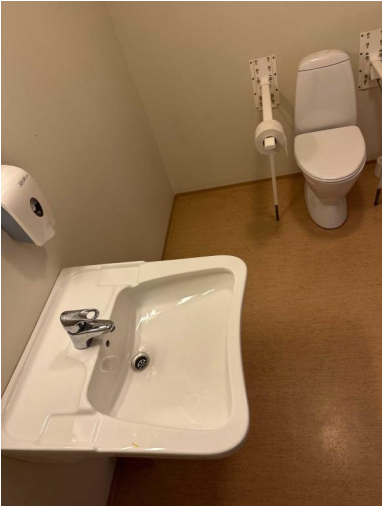
| Bygningsdel | HCWC | |
|---|---|---|
| <b>Beskrivelse</b> | <p>Toalettrom med gulvstående toalett, veggfestet støtte, vask tilpasset rullestolbrukere,</p> <p>Tilstand: Trenger vask/rens,</p> | |

| Bygningsdel | HCWC | |
|---|---|---|
| <b>Ombruksmuligheter</b> | Kan brukes for komplett rom eller deles opp. | |

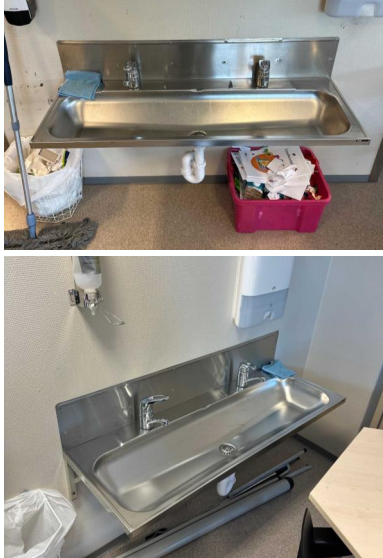
| Bygningsdel | Vaskerønne | |
|---|---|---|
| <b>Beskrivelse</b> | <p>Vaskerønne i metall med 2 stk. armaturer og tilhørende garnityr og sprutplate i bakkant. Vaskene er plassert i byggetrinn 3.</p> <p>Tilstand: Vaskene er i fin stand, men den ene vasken i må ha et stk. ny armatur.</p> <p>Dimensjoner: ca. 1200 x 450 mm</p> <p>Plassering: Byggetrinn 3, klasserom</p> | |

| Bygningsdel | Vaskerønne | |
|---|---|---|
| <b>Ombruksmuligheter</b> | Vaskene kan brukes som vask hvor det er ønskelig med et slik design. Vaskene har ikke hjørnebeskyttere, det anbefales å bruke de i miljøer hvor det er mindre fare for høy fart. | |

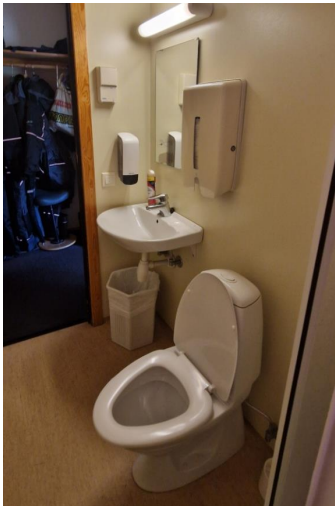
| Bygningsdel | Toalettrom | |
|---|---|---|
| <b>Beskrivelse</b> | <p>Porselensvask med armatur og stående porselenstoalett. Noen armaturer og toalettseter må skiftes ut.</p> <p>Tilstand: Trenger mindre utskiftninger av slidedeler.</p> <p>Plassering: Byggetrinn 1 og 2</p> <p><i>Vaskene er lik de som på klasserommene</i></p> | |

| Bygningsdel | Toalettrom | |
|---|---|---|
| <b>Ombruksmuligheter</b> | Kan monteres i sin helhet eller deles opp og brukes hvor det er behov. Gulvstående toaletter er noe vanskeligere å bruke om igjen pga. design, rengjøring og plassering av avløp. | |

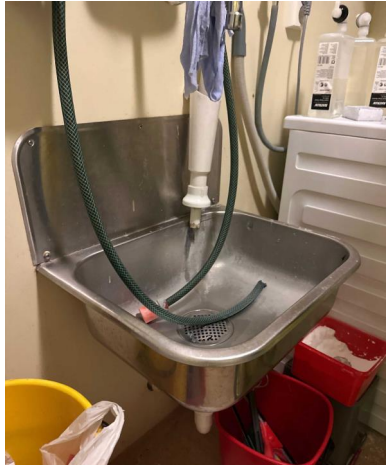
| Bygningsdel | Utslagsvask | |
|---|---|---|
| <b>Beskrivelse</b> | <p>Slagvask med veggghengt armatur med sprutplate. Samt en montert i benkeplate på vaskerommet uten sprutplate og med armaturen i benkeplaten.</p> <p>Tilstand: Det er noe slitasje på armaturene, Dimensjoner: ca. 450 x 550 mm</p> <p>Plassering: Bøttekott, byggetrinn 1 og 2, samt vaskerom i byggetrinn 2.</p> | |

| Bygningsdel | Utslagsvask | |
|---|---|---|
| <b>Ombruksmuligheter</b> | <p>Kan brukes i områder hvor det er behov for slike vasker. Som bøttekott, vaskerom ol. Vaskene har lang levetid og er lette å demontere. Det kan være behov for rørtilpasninger (avløp)</p> | |

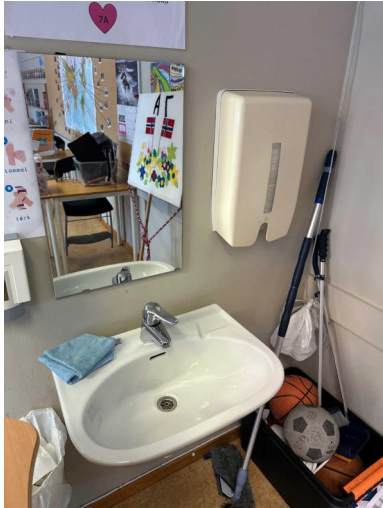
| Bygningsdel | Porselensvask | |
|---|---|---|
| <b>Beskrivelse</b> | <p>Porselensvasker med armatur. Noen av armaturene må skiftes, men de fleste fungerer. Det er gjennomgående likt design på vaskene</p> <p>Tilstand: Kontroll av armaturer og avløp.</p> <p>Dimensjoner: ca. 600 x 500 mm</p> <p>Plassering: Byggetrinn 1 og 2, klasserom</p> | |

| Bygningsdel | Porselensvask | |
|---|---|---|
| <b>Ombruksmuligheter</b> | <p>Kan brukes hvor der er ønskelig med slikt design på vaskene. Armaturer kan skiftes og avløpene må trolig tilpasses.</p> | |

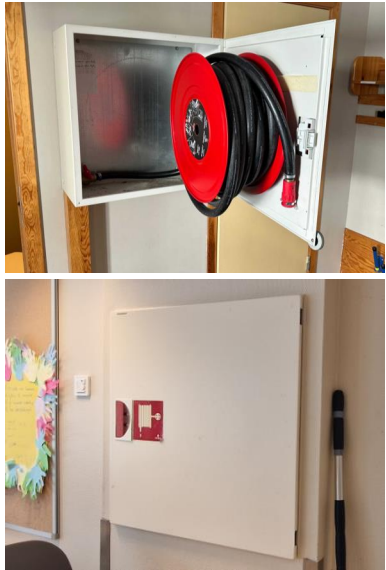
| Bygningsdel | Brannslange | |
|---|---|---|
| <b>Beskrivelse</b> | <p>Brannslanger med skap, utenpåliggende og innfelt.</p> <p>Tilstand: Skapene er hele, og slangen funksjon er kontrollert. Utenpåliggende skap lukker dårlig.</p> <p>Dimensjoner: ca. 700 x 700 mm</p> <p>25 – 30 lm.</p> <p>Plassering: Garderobe byggetrinn 1 og 2, klasserom byggetrinn 3. Kun plan 01.</p> | |

| Bygningsdel | Brannslange | |
|---|---|---|
| <b>Ombruksmuligheter</b> | Skapene er lette å demontere og montere opp igjen i nye områder som har tilkobling for vann. Etter montering må brannslangene testes. | |

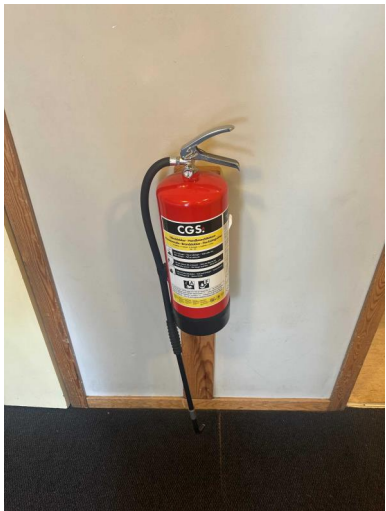
| Bygningsdel | Håndslukker | |
|---|---|---|
| <b>Beskrivelse</b> | <p>CGS fettbrannslukker 6L fluorfri, rød, FFE6CR-B.</p> <p>Slokkemiddel: Skum</p> <p>Fri for PFAS.</p> <p>Tilstand: Som ny, uten synlige merker, kontroll bør tas.</p> <p>Plassering: Garderobes og gang , jevnt fordelt i bygget</p> | |

| Bygningsdel | Håndslukker | |
|---|---|---|
| <b>Ombruksmuligheter</b> | Brukes på steder hvor slukkemiddelet er egnet. | |

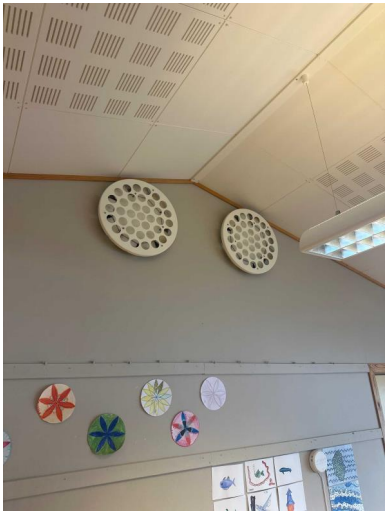
| Bygningsdel | Tilluftsentil | |
|---|---|---|
| <b>Beskrivelse</b> | <p>Runde tilluftsentiler, montert på vegg.</p> <p>Tilstand: Trenger vask/rens, de er noe gulnet og bør derfor vaskes og kanskje lakkres.</p> <p>Dimensjoner: ca. Ø 500 mm</p> <p>Plassering: Byggetrinn 1</p> | |

| Bygningsdel | Tilluftsentil | |
|---|---|---|
| <b>Ombruksmuligheter</b> | Kan brukes der hvor dimensjonene passer, og det er behov for slike tilluftsentiler. | |

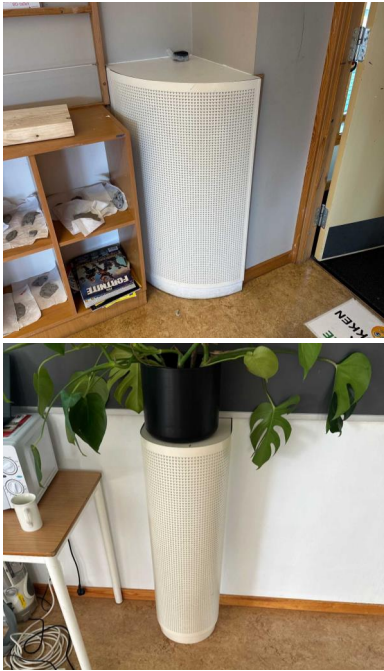
| Bygningsdel | Tilluftsentil | |
|---|---|---|
| <b>Beskrivelse</b> | <p>Hjørnemontert utstyr for fordeling av tilluft.</p> <p>Tilstand: Noe slitasje, det er noe bruksmerker og noe gulnet overflate.</p> <p>Dimensjoner: Ca. 0,5 x 0,4 m og 1,2 m høy</p> <p>Plassering: Byggetrinn 1 og 2</p> | |

| Bygningsdel | Tilluftsentil | |
|---|---|---|
| <b>Ombruksmuligheter</b> | Kan brukes for å fordele luft der dimensjonene passer. | |

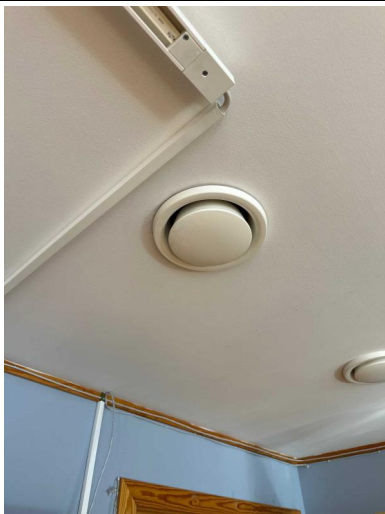
| Bygningsdel | Avtreksventil | |
|---|---|---|
| Beskrivelse | <p>Avtreksventil i hvit farge.</p> <p>Tilstand: Trenger vask/rens de er noe gulnet i fargen.</p> <p>Dimensjoner: ca. Ø 250 mm</p> <p>Plassering: Byggetrinn 1 og 2</p> | |

| Bygningsdel | Avtreksventil | |
|---|---|---|
| Ombruksmuligheter | Kan brukes der dimensjonene passer. | |

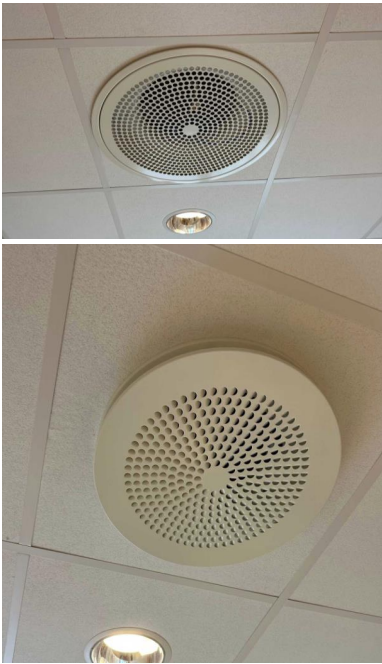
| Bygningsdel | Ventil | |
|---|---|---|
| Beskrivelse | <p>Avtrekk og tilluftsventil for montasje i systemhimling (1 stor, 2 små)</p> <p>Tilstand: Som ny</p> <p>Dimensjoner: ca. Ø 600 mm og Ø 450mm</p> <p>Plassering: Byggetrinn 3, plan 02</p> | |

| Bygningsdel | Ventil | |
|---|---|---|
| Ombruksmuligheter | Kan brukes der dimensjonene passer. | |

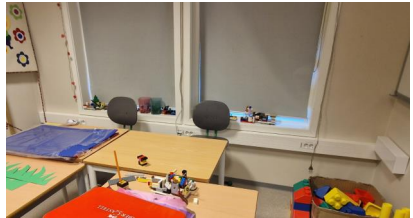
| Bygningsdel | Kabelkanal | |
|---|---|---|
| Beskrivelse | <p>Kabelkanal på vegg i hvit.</p> <p>Tilstand: Som ny, kan trenge noe vask.</p> <p>Plassering: Alle byggetrinn. Lang vegg i alle oppholdsrom.</p> | |

| Bygningsdel | Kabelkanal | |
|---|---|---|
| Ombruksmuligheter | Kan brukes hvor det skal benyttes kabelkanal, og hvor plasseringen av stikk ol. passer med ønsket plassering. | |

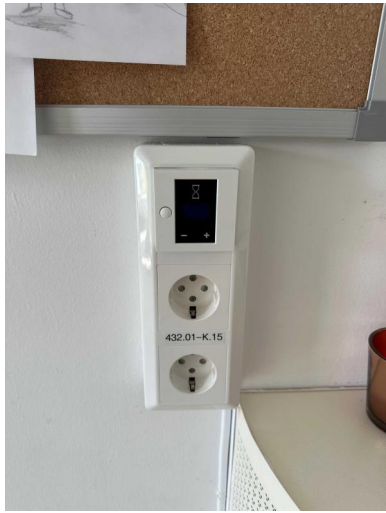
| Bygningsdel | Utenpåliggende stikkontakt | |
|---|---|---|
| Beskrivelse | <p>Bygget har utenpåliggende stikkontakter i ulikt design.</p> <p>Tilstand: Som ny</p> <p>Plassering: Byggetrinn 1 og 2</p> | |

| Bygningsdel | Utenpåliggende stikkontakt | |
|---|---|---|
| Ombruksmuligheter | Kan brukes der det er ønskelig med utenpåliggende stikkontakter | |

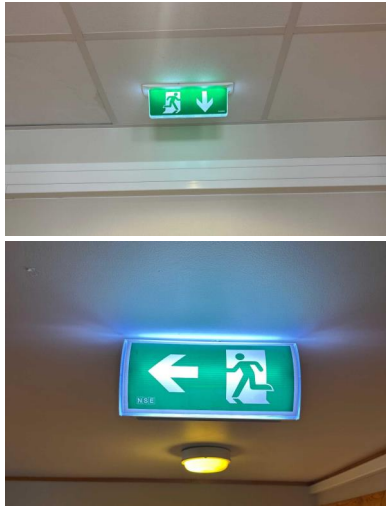
| Bygningsdel | Markeringslys | |
|---|---|---|
| <b>Beskrivelse</b> | Rømningsmarkeringslys i LED, med ulik utførelse/design.<br>Tilstand: Som ny<br>Plassering: I himling generelt i bygget. | |

| Bygningsdel | Markeringslys | |
|---|---|---|
| <b>Ombruksmuligheter</b> | Nøddlys med LED har lang levetid og er enkle å demontere. Det bør etterstrebes å bruke disse om igjen da de er lette å skifte når LED-lyset slutter å fungere. Det bør velges et design for skolen og selge resterende.<br>Lysene kan brukes i rømningsvei eller fluktvei. | |

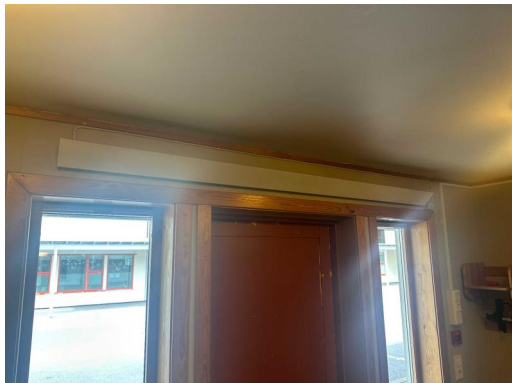
| Bygningsdel | Strålevarmer | |
|---|---|---|
| <b>Beskrivelse</b> | Strålevarmer montert på vegg. Ikke sett temperaturstyring.<br>Tilstand: Noe slitasje, trenger vask og kontroll av effekt.<br>Dimensjoner: ca. 1800 mm<br>Plassering: Garderobes byggetrinn 1 og 2. | |

| Bygningsdel | Strålevarmer | |
|---|---|---|
| <b>Ombruksmuligheter</b> | Brukes hvor det er behov for varme, og den tilfredsstiller krav til styring. | |

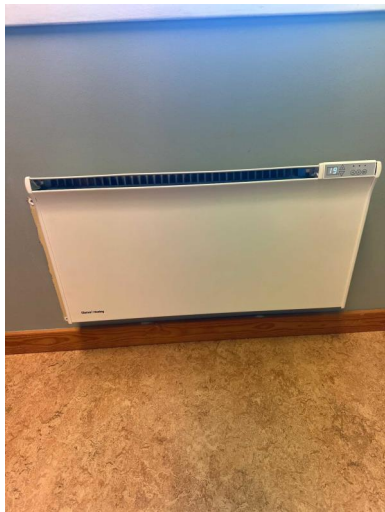
| Bygningsdel | Veggmontert panelovn | |
|---|---|---|
| Beskrivelse | <p>Glamox varmeovn med temperaturstyring, ukjent watt.</p> <p>Tilstand: Noe slitasje</p> <p>Dimensjoner: ca. 500 mm</p> | |

| Bygningsdel | Veggmontert panelovn | |
|---|---|---|
| Ombruksmuligheter | Brukes hvor det er behov for varme. | |

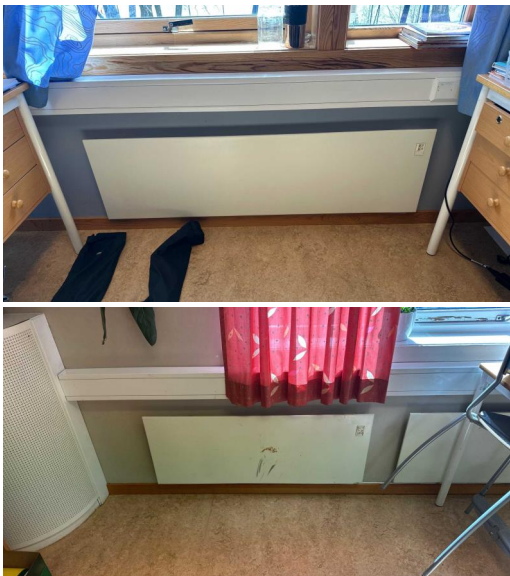
| Bygningsdel | Veggmontert panelovn | |
|---|---|---|
| Beskrivelse | <p>Panelovn fra Simens, 800W. Ikke synlig temperaturstyring.</p> <p>Tilstand: Noe slitasje på ovnene på klasserommene, men mindre slitasje på lærerværelse.</p> <p>Dimensjoner: ca. 1200 mm</p> | |

| Bygningsdel | Veggmontert panelovn | |
|---|---|---|
| Ombruksmuligheter | Brukes hvor det er behov for varme. | |

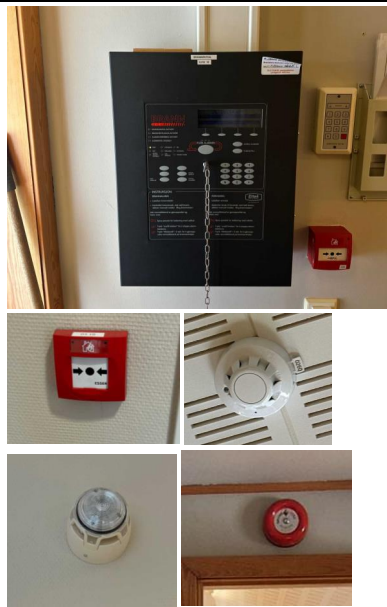
| Bygningsdel | Brannalarmanlegg | |
|---|---|---|
| Beskrivelse | <p>Honeywell brannsentral, sist kontrollert i 2025.</p> <p>Anlegget har manuelle meldere, røykvarslere, optiske varslere og klokker.</p> <p>Tilstand: Fungerer, hver komponent bør kontrolleres før den monteres opp igjen.</p> <p>Produksjonsår: Ukjent, bør undersøkes i FDV.</p> | |

| Bygningsdel | Brannalarmanlegg | |
|---|---|---|
| Ombruksmuligheter | Kan brukes i prosjektet, alternativt brukes i bygg hvor det er krav til brannalarmanlegg. | |

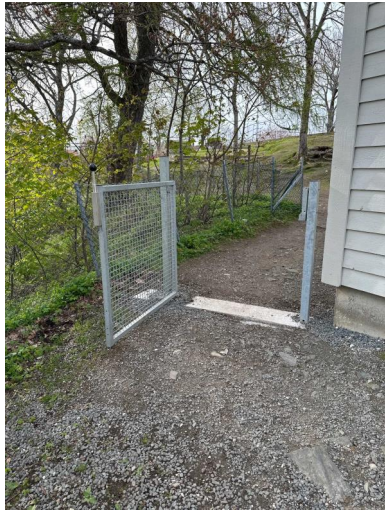
| Bygningsdel | Sikkerhetsport | |
|---|---|---|
| Beskrivelse | <p>Port med toppmontert lås-/åpningsmekanisme</p> <p>Tilstand: Er uten synlige skader.</p> <p>Dimensjoner: 1200 x 1300 mm</p> | |

| Bygningsdel | Sikkerhetsport | |
|---|---|---|
| Ombruksmuligheter | Hvor det er behov for åpning i gjerder, tilfredsstiller krav til sikkerhet i barnehager og skoler. | |

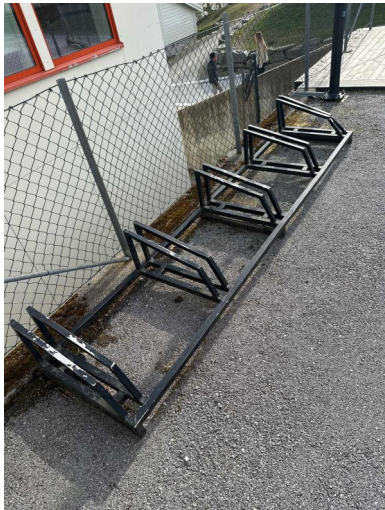
| Bygningsdel | Sykkelstativ | |
|---|---|---|
| Beskrivelse | <p>Sykkelstativ i sort farge, med plass til 5 sykler. Ikke festet.</p> <p>Tilstand: Stativene har fått noen bulker og malingen flusser. Det er behov for pussing og lakking. Det må vurderes om bulkene kan rettes opp.</p> <p>Dimensjoner: ca. 600 x 3000 mm</p> | |

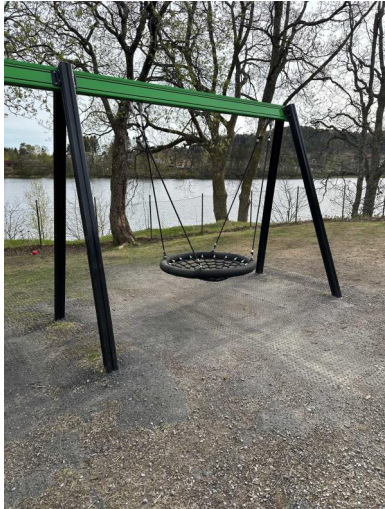
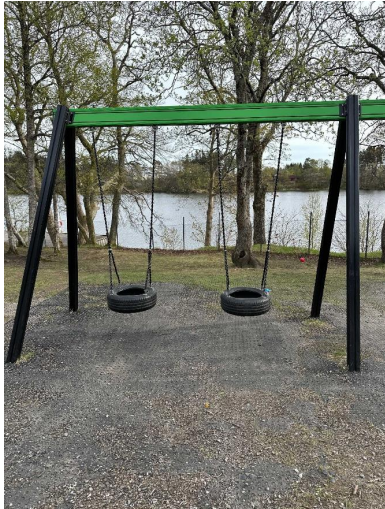
| Bygningsdel | Lekestativ | |
|---|---|---|
| Beskrivelse | <p>Dissestativ i stål</p> <p>Tilstand: Uten synlige skader.</p> <p>Dimensjoner: Må måles</p> | |
