# RAPPORT

| KUNDE / PROSJEKT<br>VA Borgen detaljprosjekt | PROSJEKTLEDER<br>Bahzad Salim | DATO<br>20.09.2024 |
| PROSJEKTNUMMER<br>10239866 | OPPRETTET AV<br>Line Lund Norbakk | KVALITETSSIKRET AV<br>Aase Hersleth Holten |

## Rapport – Naturkartlegging i forbindelse med anleggelse av ny trasé for vannledning i Ullensaker kommune.

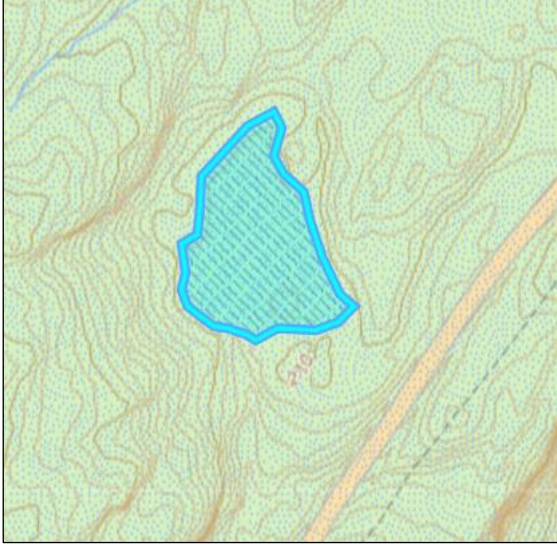
| <p>5 Rik gransumpskog – Rambydalen<br/>NID: NINFP2010012132<br/>Lokalitetskvalitet: Lav kvalitet<br/>Tilstand: Dårlig<br/>Naturmangfold: Lite</p> <p><b>Sterkt trua – EN</b></p> <p>Vil sannsynligvis ikke berøres av tiltaket.</p> | | <p>Lokaliteten har dårlig tilstand da snittalder er hkl (hensynssklasse) 3. I deler av lokaliteten er grana hogd ut.</p> |

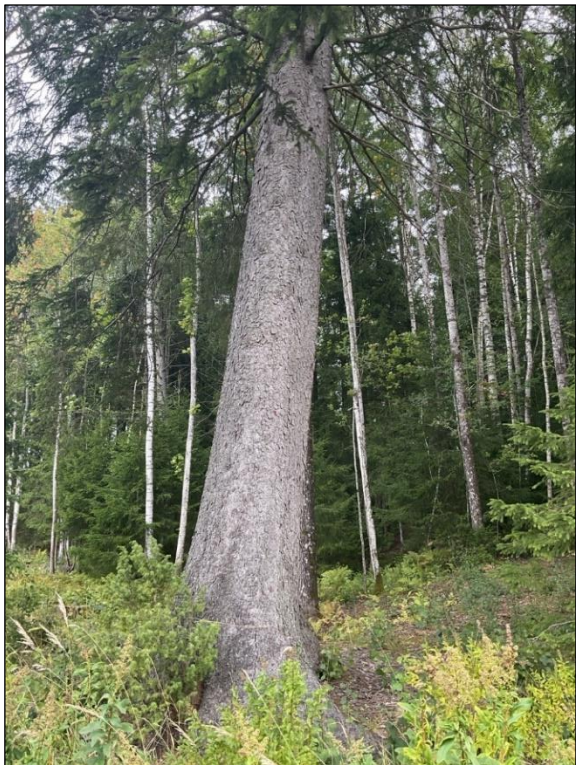
Det vokser flere store og veietablerte trær langs traseen. Av de største trærne som ble observert under befaringen kan det nevnes et stort grantre (figur 8) og flere ospetrær (figur 9). Større ospetrær med grov bark er viktige for mange arter og anses som en nøkkelart i skog og blir ofte benyttet av hakkespetter til å lage reirplass. Det ble ikke observert hull i ospetrærne, men det ble observert hull i stubber langs veien og ferske hull i ei større gran (figur 10) i nærheten av store ospetrær. Det ble også observert og hørt svartspett i samme område som grana.

Figur 8. Ei spesielt kraftig gran observert ved. Treet målte 303 cm i omkrets.

- Naturtypene bør sikres fra inngrep under anleggsperioden. Dette kan gjøres med inngjerding.
- Store trær bør sikres under anleggsperioden for å unngå skader i rotsone, stamme og krone. En arborist bør involveres før anleggsstart slik at alle trærne er sikret korrekt.

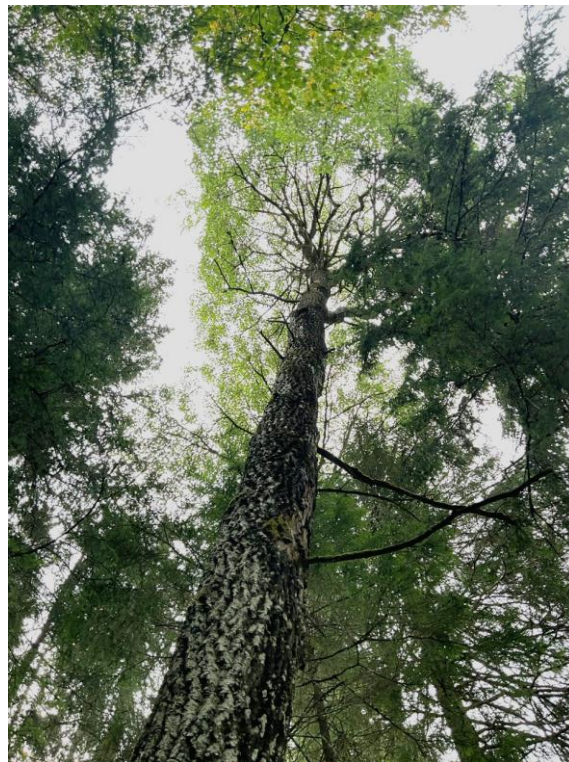
Figur 9. Ei grov osp som ble observert langs Rambydalsvegen. Treet målte 196cm i omkrets.

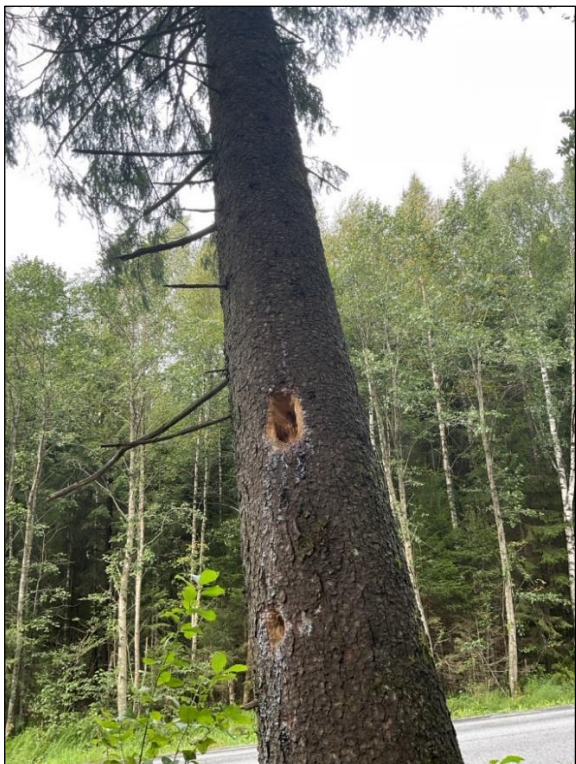
Figur 10. Ei gran med ferske svartspetthull observert langs Rambydalsvegen.

- Insekthabitatet bør sikres under anleggsperioden.
- Stående død ved bør ikke felles/fjernes grunnet høy økologisk verdi.
- For å redusere lysforurensning i forbindelse med anleggsperioden kan det gjøres noen avbøtende tiltak. Det anbefales at følgende retningslinjer følges for utebelysning i planområdet (Fjeldaas og Wåseth 2019 og Owens et al. 2020):

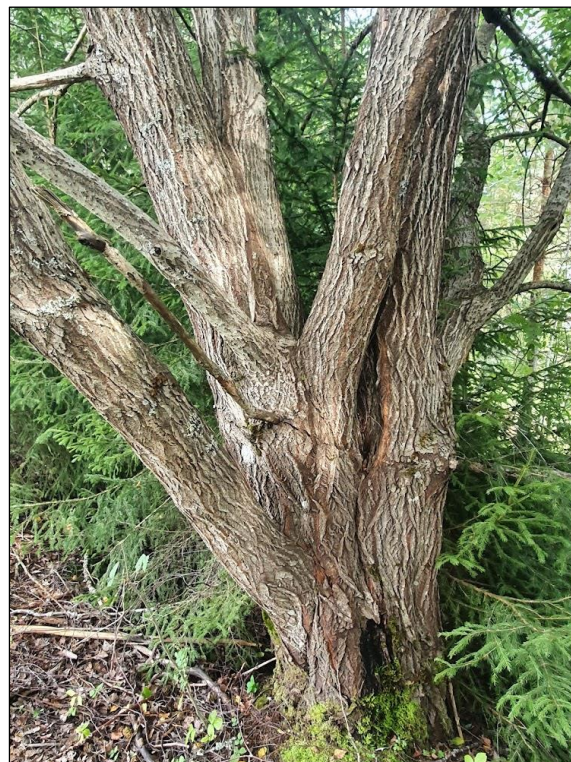
Det ble også observert flere grove store seljer (figur 11). Selja er en art som er viktig for pollinerende insekter tidlig om våren når den blomster. Særlig humledronninger er avhengig av seljeblostmene, men det finnes også andre arter som lever av seljepollen, deriblant seljesandbia.

Figur 11. Kraftig selje med grov bark og i ulike nedbrytningsfaser helt nord i strekningen.

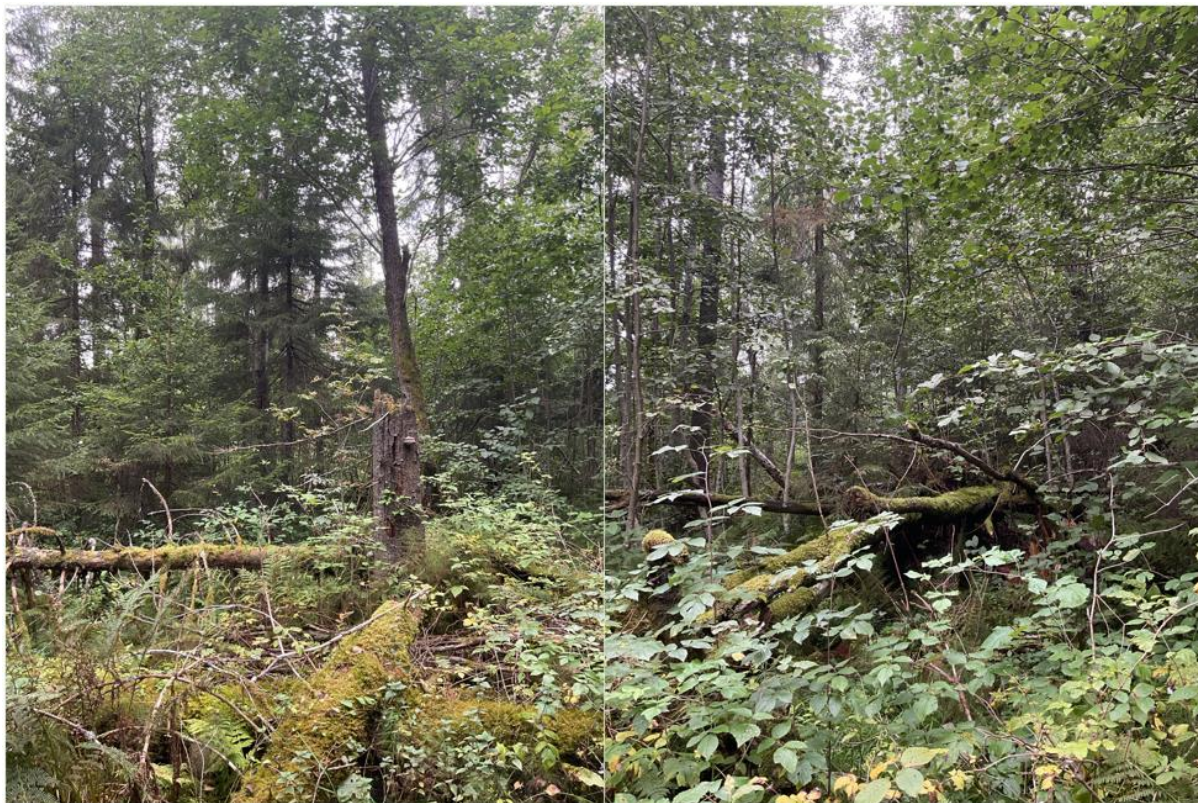
- Sør i planområdet er det et større skogområde med frodig blandingskog med innslag av gråor, hegg og gran (se figur 13 og plassering i figur 31). Området har mye død ved i ulike nedbrytningsfaser og er et viktig habitat for fugler, insekter og andre dyr. Det ble sett og hørt flere fuglearter under kartleggingen. Spettmeis, blåmeis, toppmeis, svarthvit fluesnapper, stjertmeis og ringdue oppholdt seg i området. Området grenser også til registrert naturtype nr. 7 i tabell for naturtyper, gammel høgstaudegråskog – Uranienborg.

Figur 13. Bilder av liggende og stående død ved i skogen forbundet med naturtypen gammel høgstaudegråorskog Uranienborg.

Død ved er et svært viktig element i naturen og øker artsmangfoldet betraktelig hvis det finnes nok av det og samtidig i ulike nedbrytningsfaser slik at det blir kontinuitet. Død ved er viktig for ulike insektsgrupper da de benyttes som ynglested. Særlig biller lager hull i slike trær og legger egg der. Enkelte solitære bier er sekundærbrukere av gamle billehull som reirplass. Dette blir igjen en matkilde for ulike fuglearter, deriblant ulike spettearter som svartspetten som ble nevnt i kapittelet om trær.

- Det verdifulle skogområdet dominert av gråor bør ikke graves i, da det vil ødelegge et viktig habitat for en rekke arter. Dersom det graves i blomsterengarealer kan toppjorda tas vare på og legges tilbake etter inngrep.

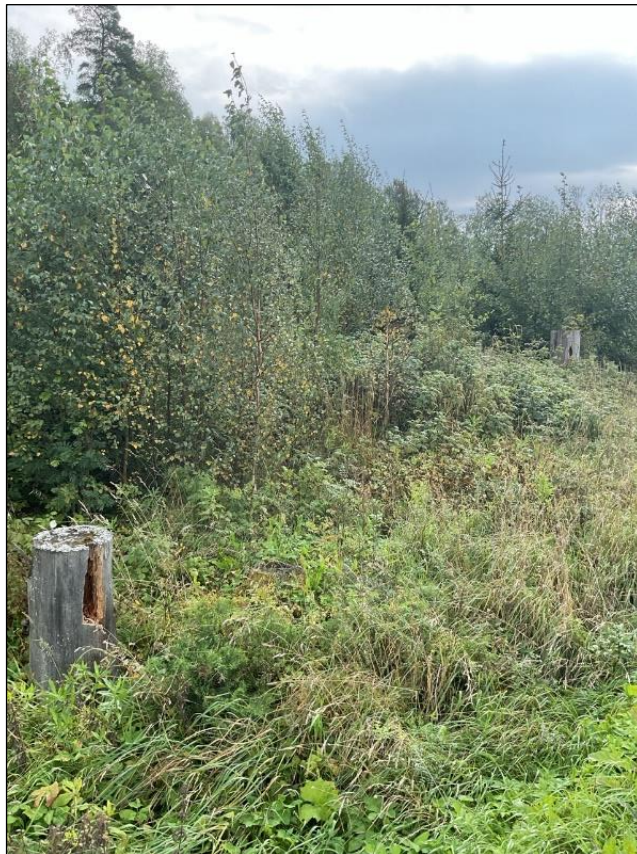
- Det ble også funnet tegn at det var spetter i andre områder. Blant annet langs Rambydalsvegen, der flere mindre stubber hadde tydelige tegn på matsøk (figur 14 og figur 31).

Flere av spetteartene våre er nøkkelarter i skog da de blant annet gir plass til sekundære hullrugere når de selv er ferdige. En nøkkelart er i Store norske leksikon definert som «*en art som har stor påvirkning på andre arter i et økosystem og dermed på strukturen og stabiliteten til økosystemet. Når en nøkkelart blir utrydda fører det til store endringer i økosystemet.*» Moderne skogdrift ivaretar ikke økologiske verdier som død ved og det er blitt mindre av dette i naturen, noe som har negative konsekvenser for mange insekter og fugler og andre dyr som lever av insekter. Det er derfor viktig å unngå felling og fjerning av slike elementer i naturen.

*Figur 14. Flere stubber som viser klare tegn på at det lever store hakkespetter i området.*

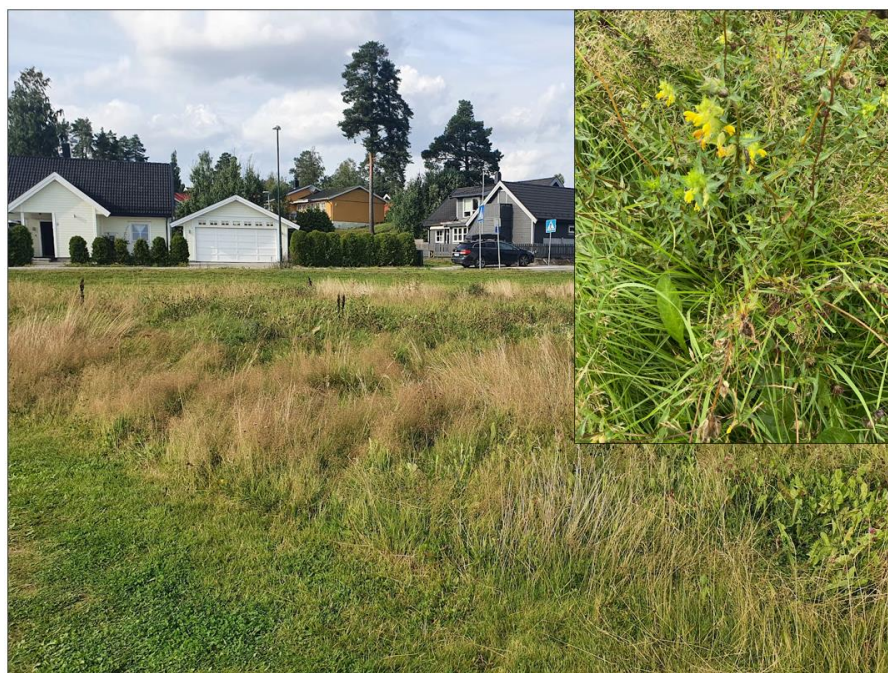
- I begynnelsen av traséen er det anlagt en stor blomstereng i forbindelse med Borgen skole (se figur 15 og plassering i figur 34). Det meste var avblomstret, men det vokste mye rødkløver der sammen med føyblom, løvetann, nyseryllik, åkertistel, fuglevikke, og engkall. Dette vil være en biotop som særlig pollinerende insekter benytter seg av. Området vil lett reetablere seg dersom det gjøres inngrep i her.

*Figur 15. Engvegetasjon i nærheten av Borgen skole. Engkall innfelt.*

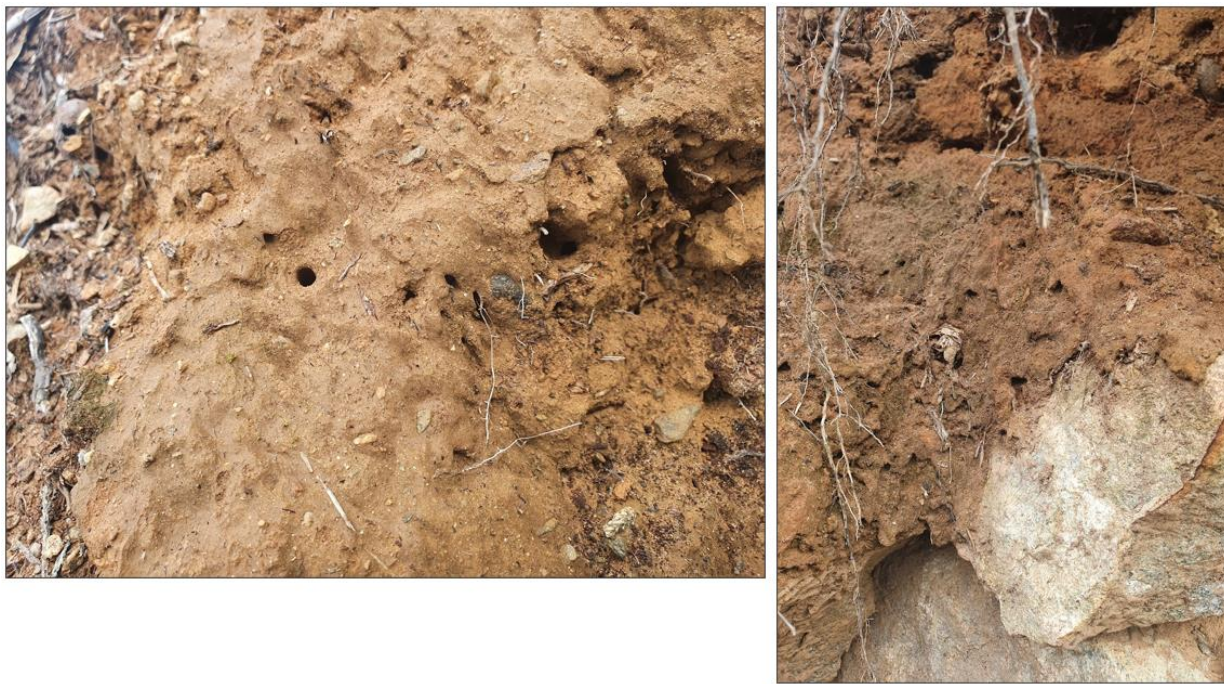
- Ved enden av avstikkeren til Furubakken ble det observert et mindre reirområde for solitære bier og veps (se figur 17 og figur 33 for plassering). Området har soleksponert sand og det var tydelige inngangshull til reir som bier/veps har laget. Slike reirplasser er viktige å ivareta da de stadig bygges ned og er med på påvirke populasjonsnedgangen for insektene negativt.

Figur 17. Bilder som visere reirhull tilhørende solitære bier eller veps.

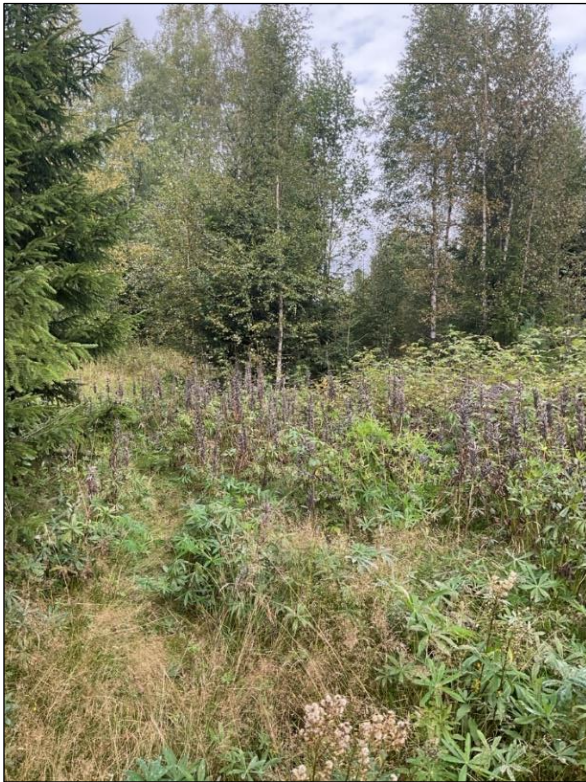
*Figur 20. Et av mange områder med hagelupin som ble observert i planområdet. Dette ligger nord i traséen langs Rambydalsvegen. Planten er avblomstret og har brune frøkapsler.*

Det bør utføres tiltak for å hindre videre spredning av fremmede arter. Dette gjelder særlig hagelupin som ble observert langs store deler av strekningen, samt hvitsteinkløver og kanadagullris. Tiltak kan leses i kap. 6.2.1 generelle tiltak. Hagelupin bør vurderes fjernet fra deler av strekningen (se figur 28Figur 29). Artsspesifikke tiltak for arten kan leses i kap. 8.2.

Det er funnet flere arter med høy risiko ved massehåndtering. For artene hagelupin (figur 20), kanadagullris (figur 21) og hvitsteinkløver (figur 22) anbefales det i utgangspunktet alltid artsspesifikke tiltak (Misfjord & Angell-Petersen, S. 2018 og Magnussen et al. 2021), men da de har såpass høy tetthet generelt i området vil ikke bekjempelse av disse artene lokalt føre til ønskede resultater, da nye individer rekrutteres inn i området på nytt. Ett område skiller seg allikevel ut og det er strekningen med hagelupin som kan sees i figur 28. Denne delen av strekningen består av skogsvegetasjon og det bør vurderes om hagelupinen bør fjernes helt fra området for å unngå videre spredning inn i skogen mot øst.

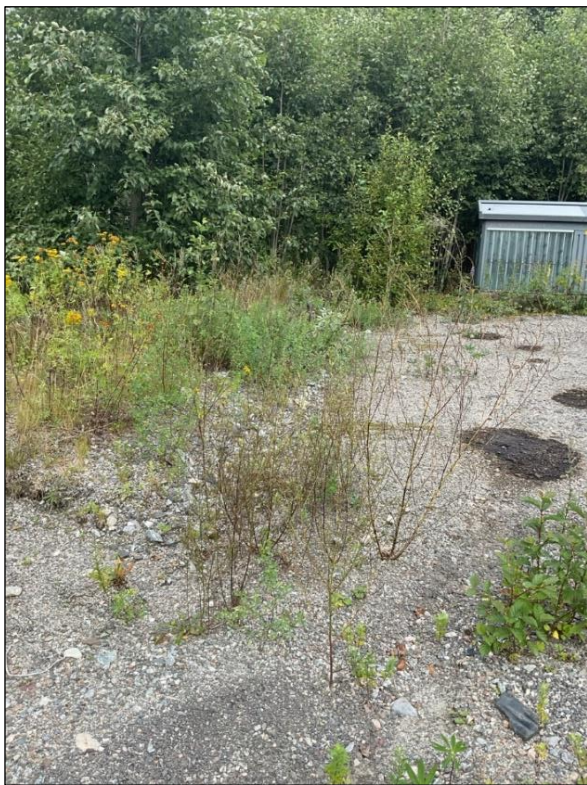
Figur 22. Bilde som viser avblomstret hvitsteinkløver. I bakgrunnen kan kanadagullris sees.

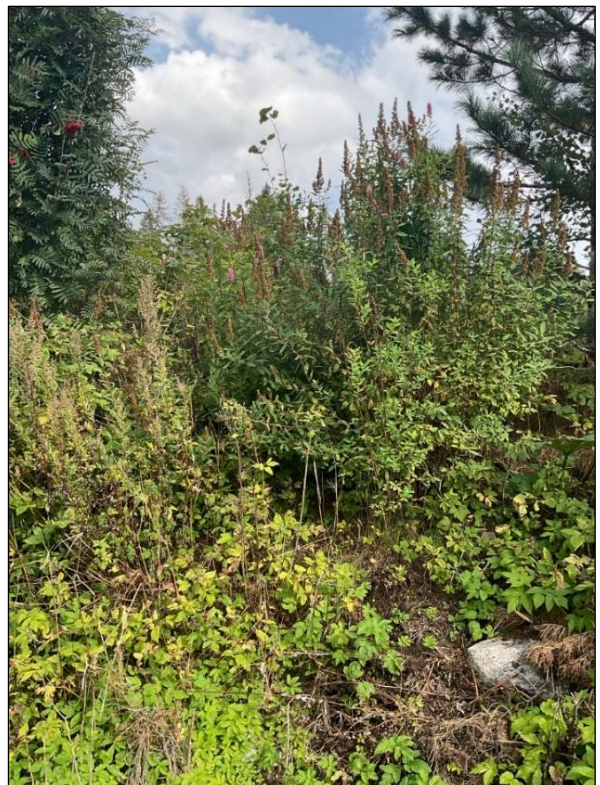
Det er også registrert arter med lavere risiko ved massehåndtering, og for disse artene bør tiltak vurderes nærmere. Spireaarter (se figur 23 for klasespirea) ble observert flere steder deriblant noe som antas å være bleikspirea. Bleikspirea har sterile frø og spres klonalt. Den er spesielt en risikoart dersom den vokser i nærheten av vannforekomster. Dette er fordi platen kan spre seg ved at rotfragmenter føres videre til nye steder via vannforekomsten (Skarpaas et al. 2023). Det gjør den ikke langs strekningen.

Figur 23. Bilde av klasespirea med noen få rosa blomster igjen.
