Geoteknisk datarapport nr. B12339-GEOT-1-Tiltak 2 Gulsvik  
sandtak

Flå

B12339-GEOT-1

Nr. B12339-GEOT-1

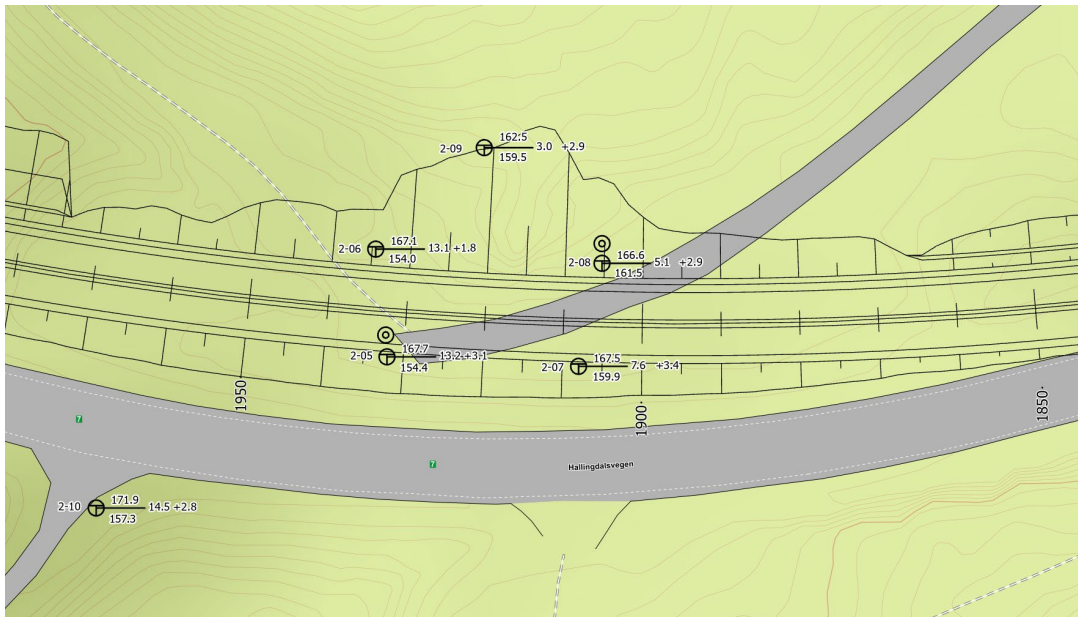
Figur 3: Plankartet viser delstrekning mellom profilene 1850–1970 på veglinje 13000 langs dagens Rv.7.

Kurveutbedring skal i hovedsak etableres på fylling på strekningen fra profil 1850–1970.

Det er utført 6 totalsonderinger (2–05, 2–06, 2–07, 2–08, 2–09, 2–10) og tatt opp 2 prøveserier, fra hull 2–05 og 2–08.

Totalsonderingene 2–07, 2–08 og 2–10 viser økt sondermotstand fra terreng til ca. 4m dybde med vekselvis bruk av slag og spyling for å trenge gjennom massene. Under dette laget viser sonderingene lav til middel sondermotstand. Derunder viser sonderingene middels til høy sondermotstand, og det har vært nødvendig å benytte både slag og spyling for å trenge gjennom massene med høy motstand.

Prøveseriene fra hull 2–08 viser at løsmassene består av sandig grusing materiale (T1) på dybde 1–1,6 m, sand (T1–T2) på dybde 1,6–3,8m og siltig sand (T1–T2) på dybde 4–4,8m. Det er registrert humusholdig materiale og myr av brun farge i denne dybden.

Totalsonderingene 2–05 og 2–06 viser lav til middel sondermotstand fra terreng til ca. 5m dybde. Under dette laget viser sonderingene middels til høy sondermotstand med vekselvis

bruk av slag og spyling for å trenge gjennom massene. Prøveseriene fra hull 2-05 viser at løsmassene hovedsakelig består av sand (T1-T2) på dybde ca. 0,5-5m.

Totalsondering 2-09 viser lav sondermotstand ned til berg på dybde ca. 3m.

Berg er påtruffet i dybder fra ca. 3 m til 14,5m på strekningen.
