Rv. 7 Utbedringstiltak Gulsvik. Geologisk rapport for konkurransegrunnlag - bergskjæring

Rv 7, Flå kommune, Buskerud fylke

B12339-GEOL-001

Nr. B12339-GEOL-001

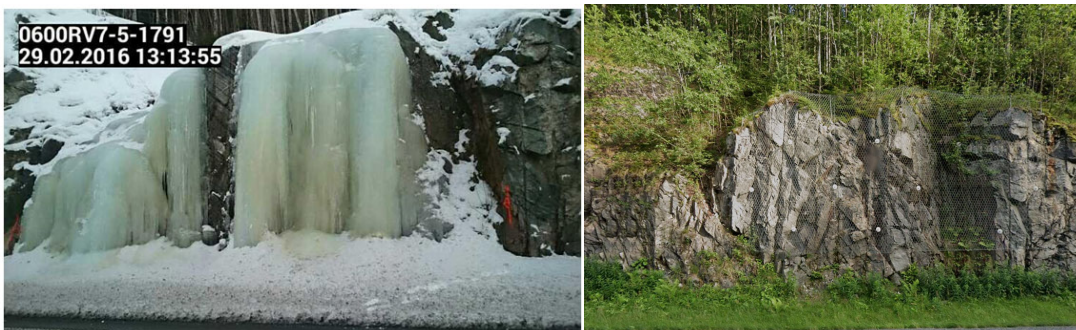
Fig 12: Bilde til venstre hentet fra R11-skjema fra 2016, og viser område med iskjøving. Bilde til høyre, datert 2023 viser montert isnett.

I NVE Atlas er det kun 1 isnedfall fra 2016 (<1 km) som er registrert av skredhendelser, se markering i figur 11, samt bilder i figur 12. Ved nedfallspunktet er det pr. i dag montert is-sikringsnett i bergskjæringen som er lokalisert på sørsiden av rv. 7. (Sikringen er utført en gang mellom år 2017 – 2019, i etterkant av nedfallshendelsen)

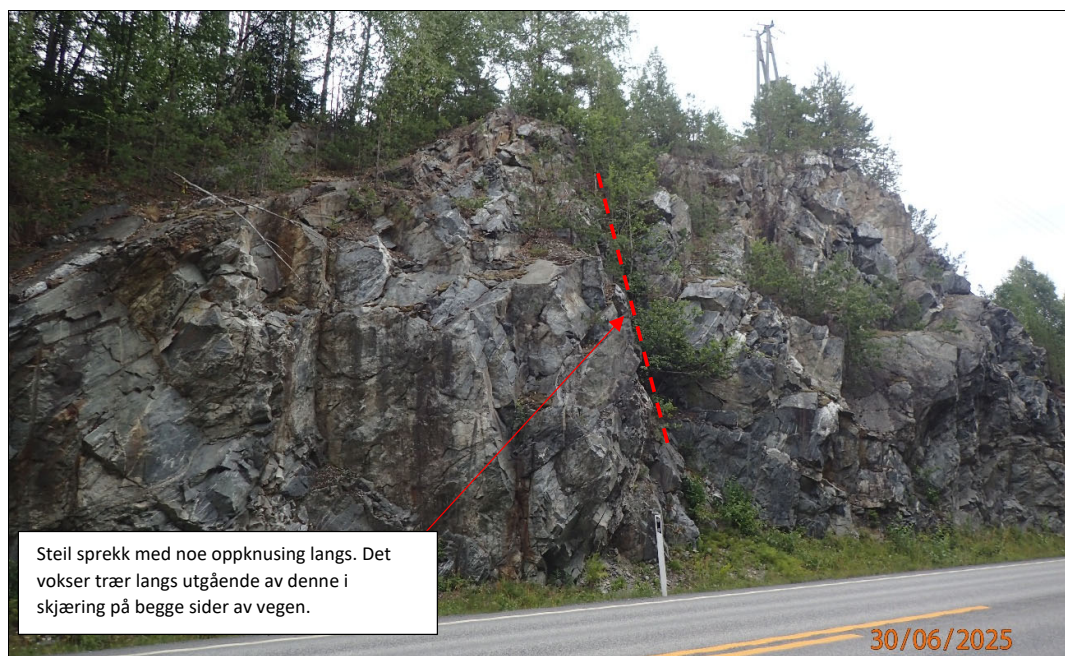
Steil sprekk med noe oppknusing langs. Det vokser trær langs utgående av denne i skjæring på begge sider av vegen.

**Fig 17:** Steil sprekk med noe oppknust sprekkfyll ved ca. pr. 1765, se også figur 18. Sprekken markerer seg på begge sider av vegen med mindre trær voksende langsetter. Bilde tatt mot nord.

Langs strøkretning ca. N 35° opptrer oppsprekking med ca. 65° - 70° fall mot sørøst. Sprekkeavstander er noen steder nede i 0,2 – 0,5 m, men opptrer også med større avstander. Sprekkeplanene er ofte ru og med noe bølging. Det opptrer også nær vertikale sprekker langs samme strøkretning. Enkelte av disse markerer seg som slepper/svakheter med noe knusning langs etter, se figur 17 og 18.

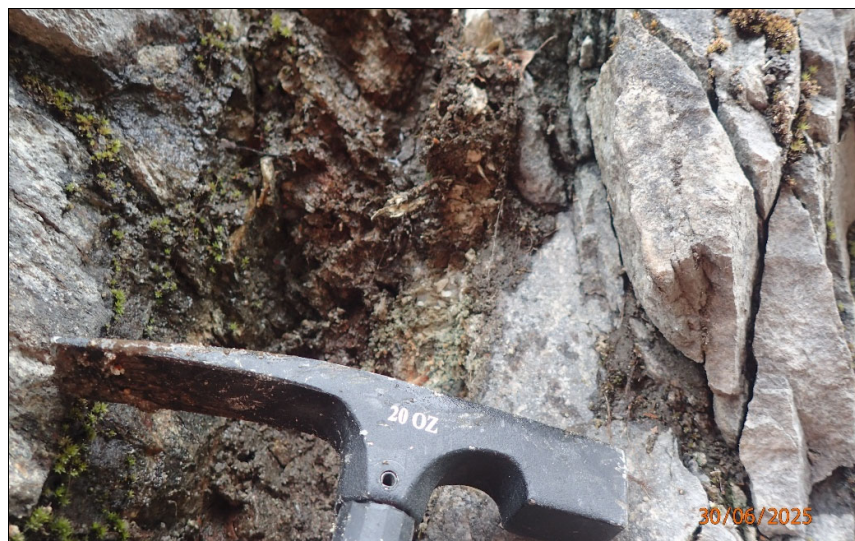
**Fig 18:** Steil sprekk med oppknust sprekkfyll/sleppemateriale, se også figur 17. Bilde av sprekk tatt mot sør der den kjem att på sørside av vegen. Det vokser trær langs utgående i skjæring på begge sider av vegen.

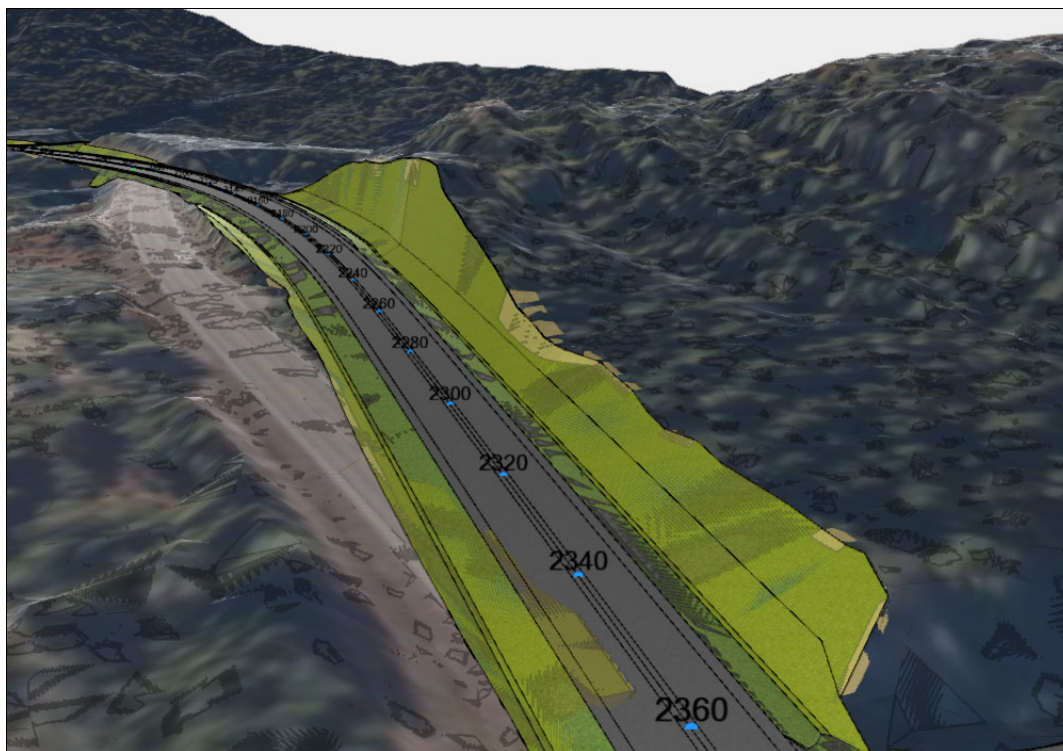
**Fig 19:** Planlagt ny bergskjæring tar seg lengre inn i eksisterende bergskjæring på sørsiden av vegen mellom ca. pr. 2160 – 2290. (Skjermdump fra modell, sett mot sørøst).

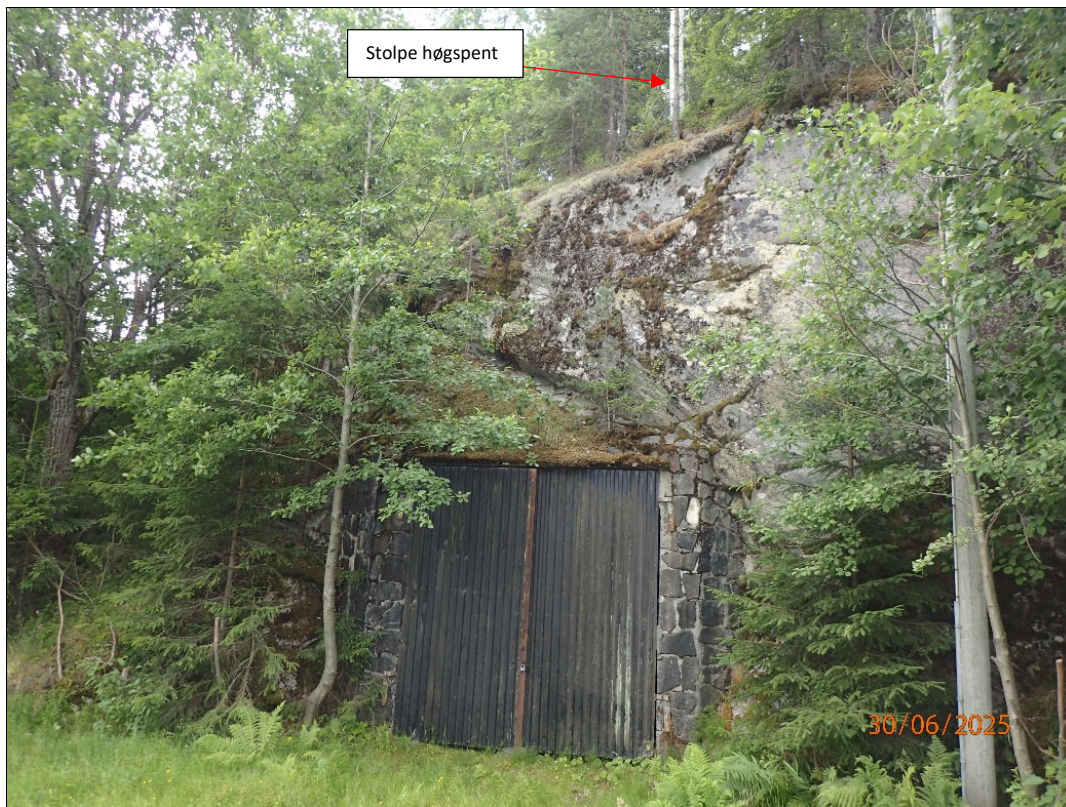
**Fig 21:** Port for gammel strøandsilo i eksisterende bergskjæring ved ca. pr. 2240. Denne fjernes i sin helhet. Stolper for høgspennetlinje lokalisert lengre bak i bilde skal flyttes bort fra anleggsområdet. Sett mot sør.

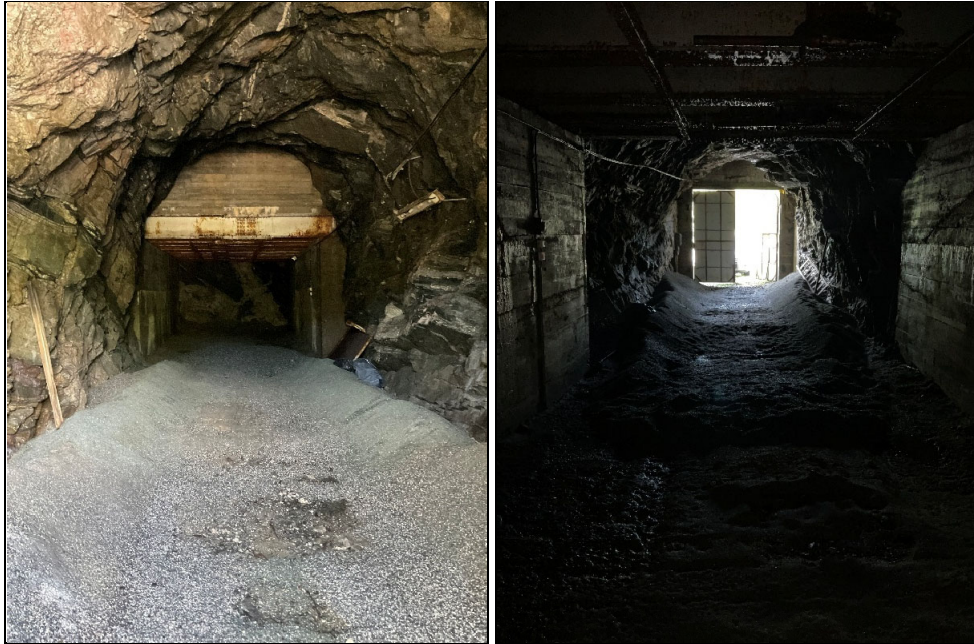
**Fig 22:** Bilder fra inside av gammel strøandsilo. Bilde til venstre sett innover, og bilde til høyre sett utover. Siloen strekker seg innover ca. 20 m og har 4 – 5 m bredde. Høyde opp til stålbjelker innerst er ca. 3 m.

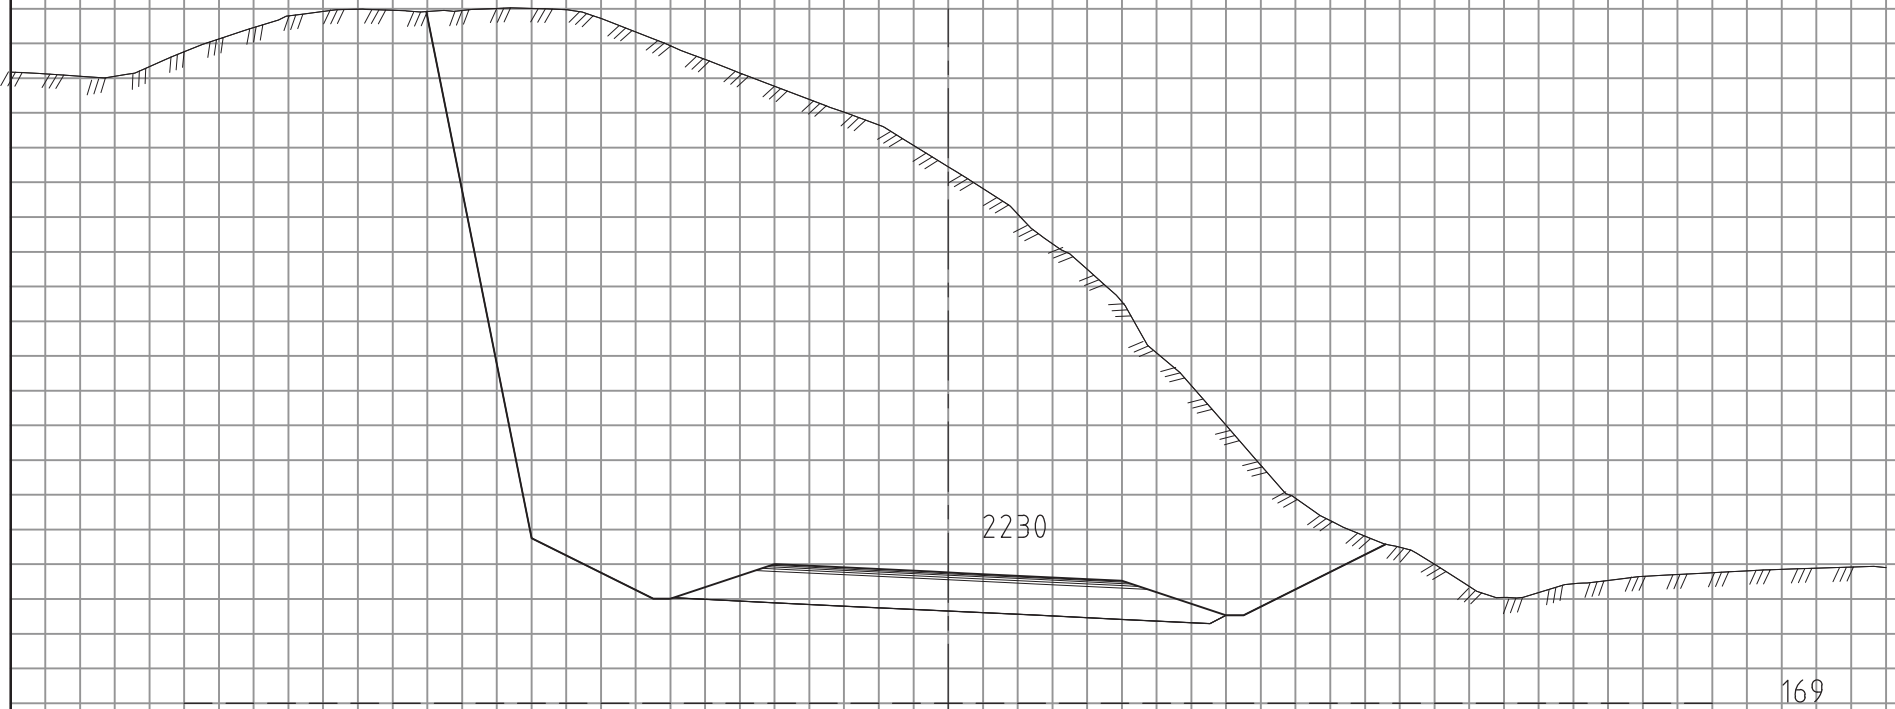
Rv 7 Gulsvik sandtak, Linje 13000

(OBS: Strøandsilo medfører et hakk i bergskjæring mellom ca. pr. 2222 - 2240 som ikke kommer frem av tverrprofilene, se også vedlegg 1 og 2)
