# Miljøkartleggingsrapport

Sørumsand renseanlegg

Oppdragsnr.: 52506356 Dokumentnr.: RIM-01 Revisjon: F04 Dato: 2026-07-03

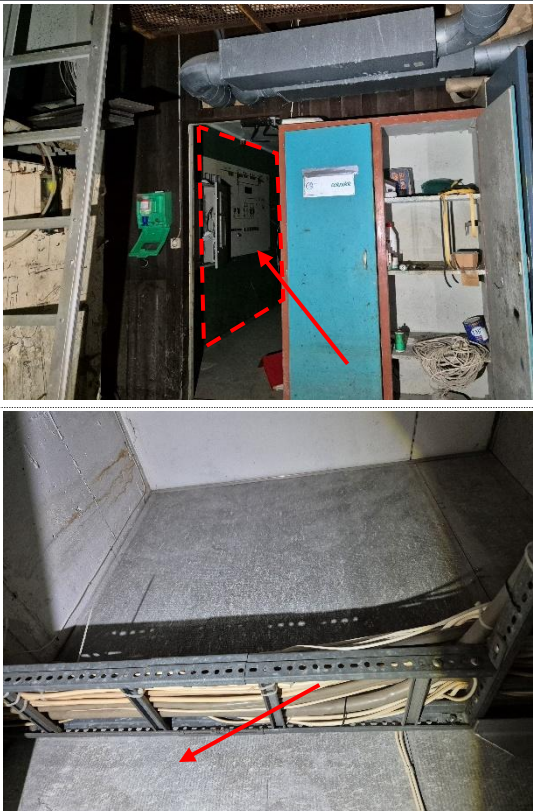
| Type forekomst | Plassering | Mengde | Bilde |
|---|---|---|---|
| Veggplater av eternit | Kontrollrom | Ca. 20 m <sup>2</sup> | |

| Stoff | Type forekomst | Plassering | Enhet | Mengde (ca.) | Miljøsaneringsbeskrivelse | Avfallsstoffnr. | EAL |
|---|---|---|---|---|---|---|---|
| <b>Asbest</b> | Se kapittel 2.1. | | tonn | 4,3 | Asbestsanering. | 7250 | *17 06 05 |

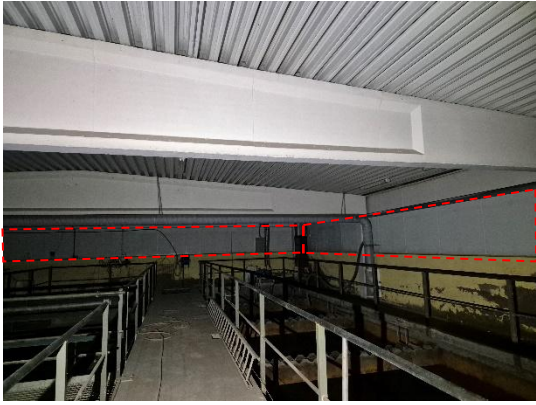
| Type forekomst | Plassering | Mengde | Bilde |
|---|---|---|---|
| Eternit-veggplater | -Bassenghall<br>-Risterom<br>-Verksted | ca. 150m <sup>2</sup> | |

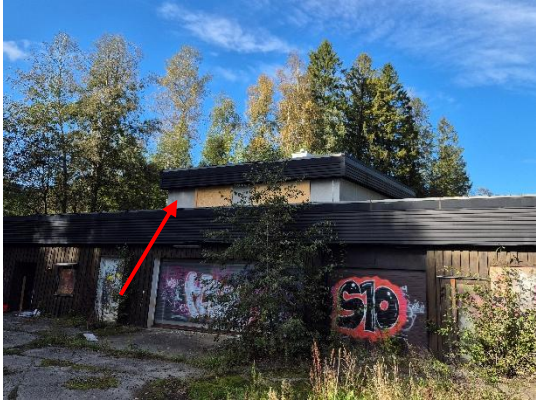
| Type forekomst | Plassering | Mengde | Bilde |
|---|---|---|---|
| Eternit-plater fasade | Takrytter over slamavvanningsanlegg | ca. 50 m <sup>2</sup> | |

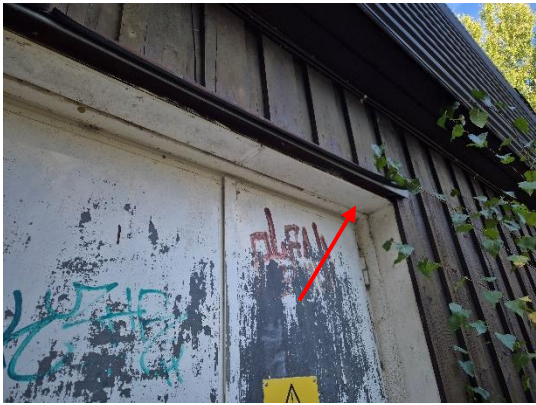
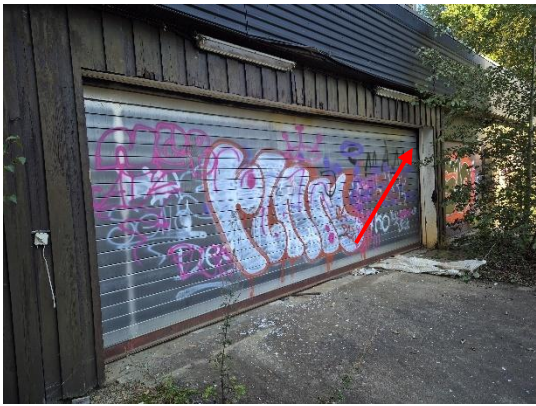
| Type forekomst | Plassering | Mengde | Bilde |
|---|---|---|---|
| Utføring av eternitt | Ved dør inn til transformatorrom og port inn til slamskruerom | 4 m <sup>2</sup> | |

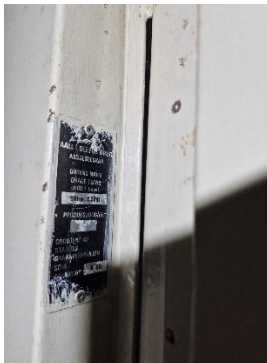
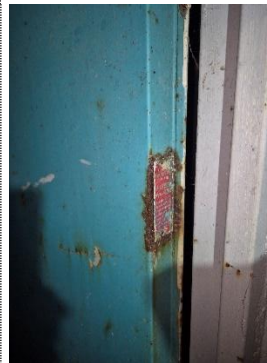
| Type forekomst | Plassering | Mengde | Bilde |
|---|---|---|---|
| Plater/isolasjon i ståldører fra byggeåret | Hele bygget | 3 stk. | |

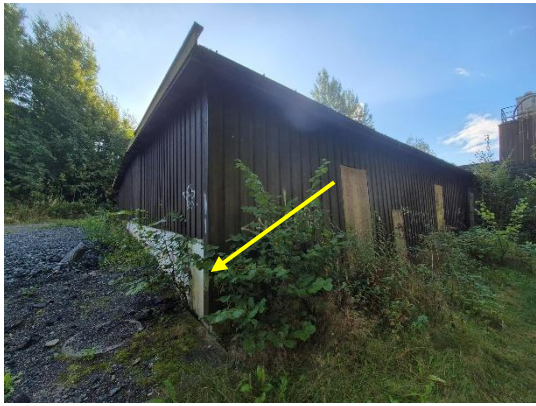
| Type forekomst | Plassering | Mengde | Bilde |
|---|---|---|---|
| Hvit veggmalings | Sokkelvegger av leca | Ca. 100 m <sup>2</sup> | |

| Stoff | Type forekomst | Plassering | Enhet | Mengde (ca.) | Miljøsaneringsbeskrivelse | Avfallsstoffnr. | EAL |
|---|---|---|---|---|---|---|---|
| <b>Bly</b> | Hvit maling | Utvendige sokkelvegger av leca | m <sup>2</sup> | 100 | Maling freses/slipes eller fjernes på annen måte. Sanert maling leveres som farlig avfall.<br><i>Dersom betong med maling på leveres samlet, vil gjennomsnittskonsentrasjonen være under grensen for farlig avfall, og massene kan leveres som ordinært avfall.</i> | 7051<br><br>a) | *17 01 06<br><br>a) |

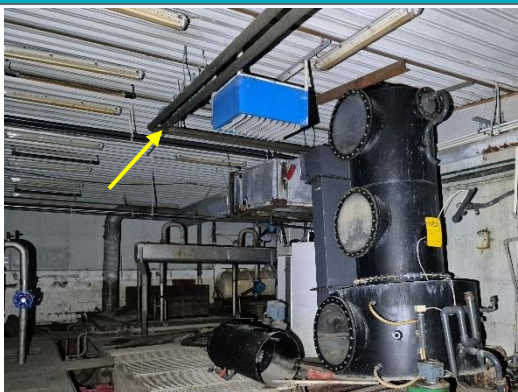
| Type forekomst | Plassering | Mengde | Bilde |
|---|---|---|---|
| Rørisolasjon av cellegummi | Hele bygget | Ca. 200 lm. | |

| Stoff | Type forekomst | Plassering | Enhet | Mengde (ca.) | Miljøsaneringsbeskrivelse | Avfallsstoffnr. | EAL |
|---|---|---|---|---|---|---|---|
| <b>Flammehemmere</b> | Rørisolasjon av cellegummi | På rør | lm. | 200 | Rives av rør og lignende og puttes i plastsekker e.l. | 7155 | *17 06 03 |

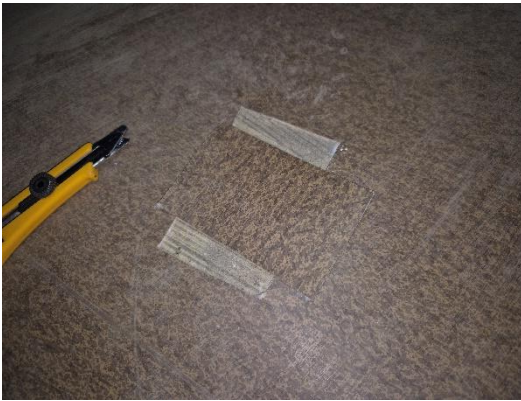
| Type forekomst | Plassering | Mengde | Bilde |
|---|---|---|---|
| Vinylgulvbelegg | Korridor mellom kontor og verksted | Ca. 15 m <sup>2</sup> | |

| Stoff | Type forekomst | Plassering | Enhet | Mengde (ca.) | Miljøsaneringsbeskrivelse | Avfallsstoffnr. | EAL |
|---|---|---|---|---|---|---|---|
| <b>Ftalater</b> | Vinylgulvbelegg | Hele bygningen.<br>Se vedlagte plantegninger | m <sup>2</sup> | 15 | Rives normalt, men legges i egen container. | 7156 | *17 02 04 |

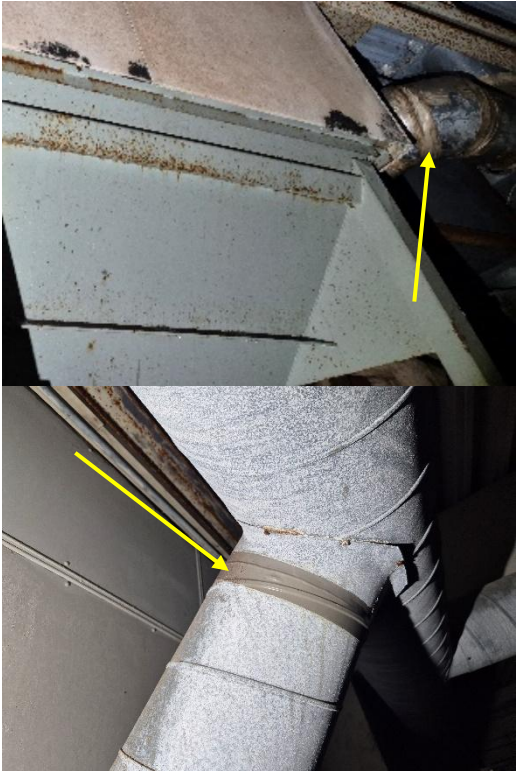
| Type forekomst | Plassering | Mengde | Bilde |
|---|---|---|---|
| Tettebånd på ventilasjonskanaler | Store deler av bygget | < 5 kg | |

| Stoff | Type forekomst | Plassering | Enhet | Mengde (ca.) | Miljøsaneringsbeskrivelse | Avfallsstoffnr. | EAL |
|---|---|---|---|---|---|---|---|
| | Tettebånd av vinyl | Ventilasjonskanaler | lm. | <10 | | | |

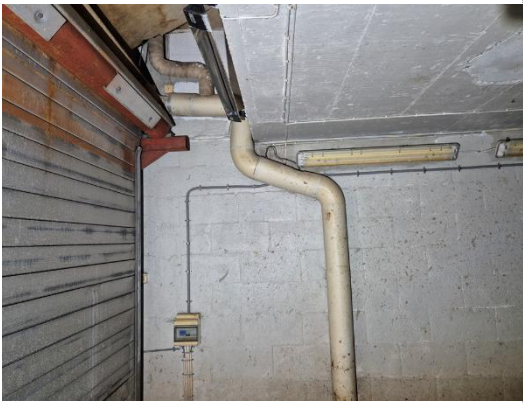
| Plastmantling på rør | Hel bygget | Ca. 100 lm. | |

| Stoff | Type forekomst | Plassering | Enhet | Mengde (ca.) | Miljøsaneringsbeskrivelse | Avfallsstoffnr. | EAL |
|---|---|---|---|---|---|---|---|
| | Plastmantling på rør | Hele bygget | lm. | 100 | | | |

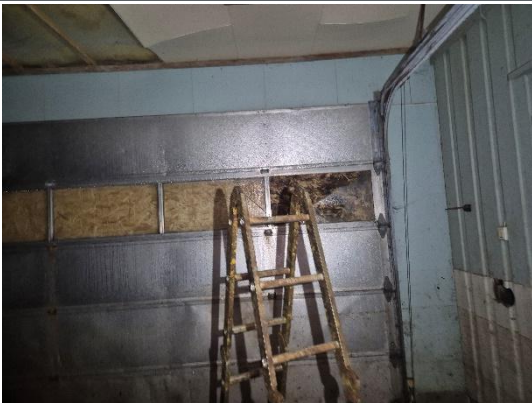
| Type forekomst | Plassering | Mengde | Bilde |
|---|---|---|---|
| Kjøreporter isolert med PUR-skum som kan inneholde HKFK-gasser. Portene er ikke merket med årstall. | Nordvendt fasade til vaskehall | 1 stk. | |

| Stoff | Type forekomst | Plassering | Enhet | Mengde (ca.) | Miljøsaneringsbeskrivelse | Avfallsstoffnr. | EAL |
|---|---|---|---|---|---|---|---|
| <b>KFK/HKFK/HFK-gass i isolasjonsmaterialer</b> | Kjøreport isolert med PUR-skum som inneholder HKFK-gasser | Hele bygget | stk. | 4 | Porten frakoples strøm, tas ned hel. Selve porten legges i egen container. | 7157 | *17 06 03 |

1. Frigjør porten fra motoren ved å løsne vaier/kjede e.l.
2. Porten løsnes fra ledeskinnene og dras ut, uten å skades.
3. Hele porten legges i egen container og leveres til godkjent avfallsmottak som farlig avfall med HKFK.
4. Skinner, vaier, løpehjul etc. er metallavfall.
5. El-motor, kabler, styringsbokser etc. er EE-avfall.

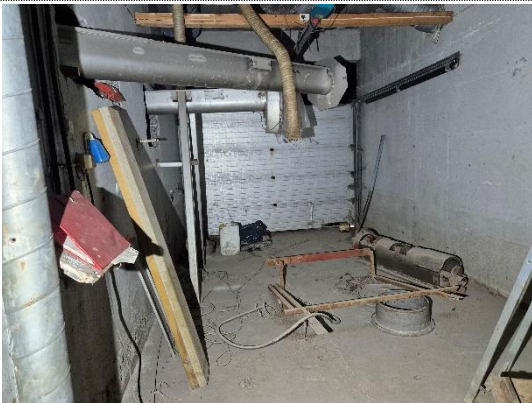
| Type forekomst | Plassering | Mengde | Bilde |
|---|---|---|---|
| | Sydvendt fasade til risterom | 1 stk. | |

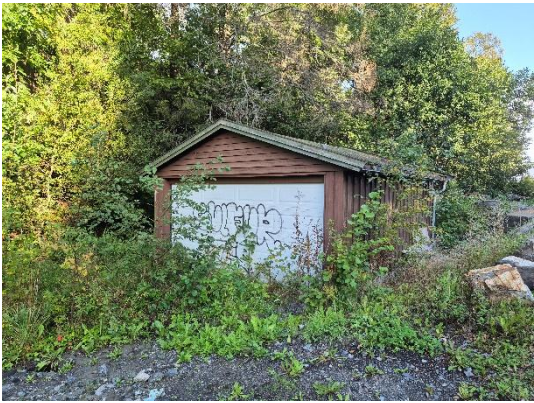
| Type forekomst | Plassering | Mengde | Bilde |
|---|---|---|---|
| | Garasje nord for<br>renseanlegget | 1 stk. | |

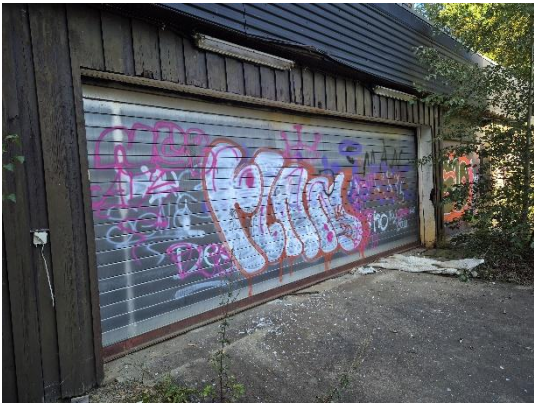
| Type forekomst | Plassering | Mengde | Bilde |
|---|---|---|---|
| Umerket rulleport<br>(mulig isolert) | Sydvendt fasade til<br>slamavvannings-<br>rom | 1 stk. | |

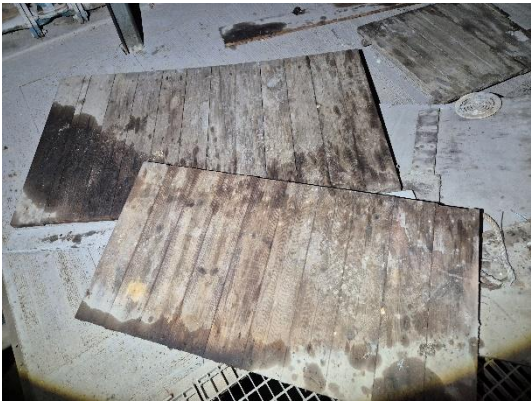
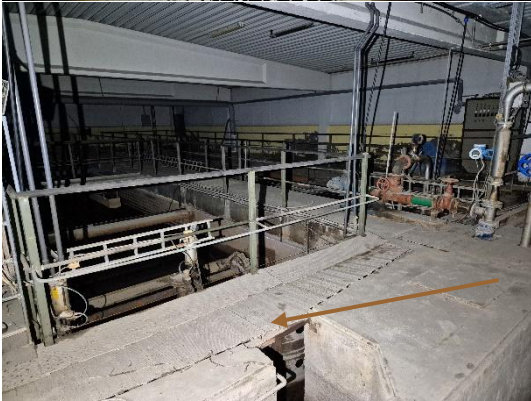
| Type forekomst | Plassering | Mengde | Bilde |
|---|---|---|---|
| Trykkimpregnert trevirke (CCA) | Lemmer over «kanaler» i bassenghall | Ca. 1 tonn | |

| Stoff | Type forekomst | Plassering | Enhet | Mengde (ca.) | Miljøsaneringsbeskrivelse | Avfallsstoffnr. | EAL |
|---|---|---|---|---|---|---|---|
| <b>Krom-kobberarsen</b> | Trykkimpregneret trevirke | Lemmer over kanaler i bassenghall m.m. | tonn | 1 | Rives på vanlig måte, men legges i egen container. | 7098 | *17 02 04 |

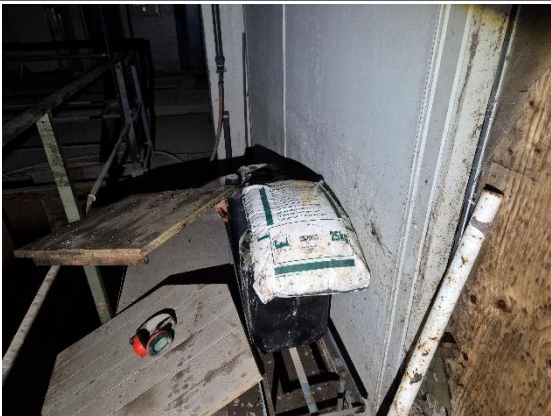
| Materiale | Plassering | Mengde | Bilde |
|---|---|---|---|
| Diverse kjemikalier | Hele bygget | Ukjent | |

| Stoff | Type forekomst | Plassering | Enhet | Mengde (ca.) | Miljøsaneringsbeskrivelse | Avfallsstoffnr. | EAL |
|---|---|---|---|---|---|---|---|
| <b>Kjemikalier</b> | Div. kjemikalier | Hele bygget | Ikke beregnet | | Samles sammen og leveres i originalemballasjen. Viktig å ikke blande kjemikalier. | Div. | Div. |

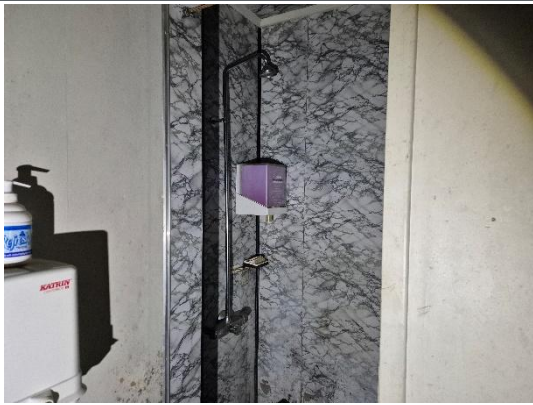
| Type forekomst | Plassering | Mengde | Bilde |
|---|---|---|---|
| Marmorimitert baderomspanel | Dusjvegger | ca. 5 m <sup>2</sup> | |

| Stoff | Type forekomst | Plassering | Enhet | Mengde (ca.) | Miljøsaneringsbeskrivelse | Avfallsstoffnr. | EAL |
|---|---|---|---|---|---|---|---|
| <b>Pentaklorfenol</b> | Marmorimitert baderomspalter | Garderobe | m <sup>2</sup> | 7 | Tas ned og legges i egen container. | 7151 | *17 02 04 |

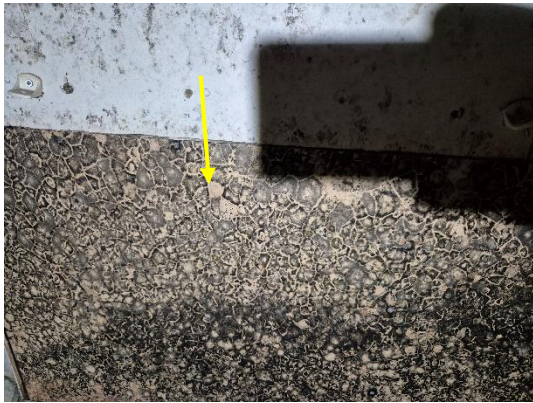
| Type forekomst | Plassering | Mengde | Bilde |
|---|---|---|---|
| | Svart «fotlist» i garderobe | ca. 2 m <sup>2</sup> | |

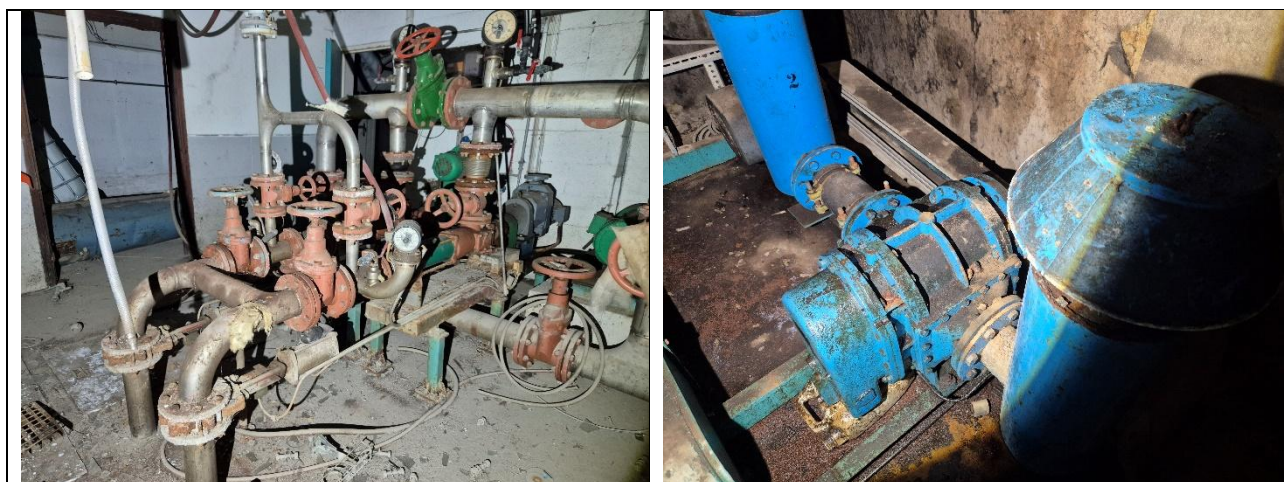
Byggets tekniske installasjoner består av flere rør- og ventilarrangementer som inneholder hundrevis av pakninger i både flenser og ventiler. Eldre pakninger kan inneholde asbest, et kjent eksempel på dette er Klingerit pakninger som inneholder inntil 70% asbest. Mange av pakningene er trolig byttet gjennom årenes løp. Pakningene er gummibaserte og vil ikke utgjøre nevneverdig eksponeringsrisiko ved riving. Eldre pakninger skal håndteres som asbestholdig avfall ved riving, fremfor prøvetaking da den samlede vekten blir svært lav i forhold til resterende asbestholdige materialer i bygget.

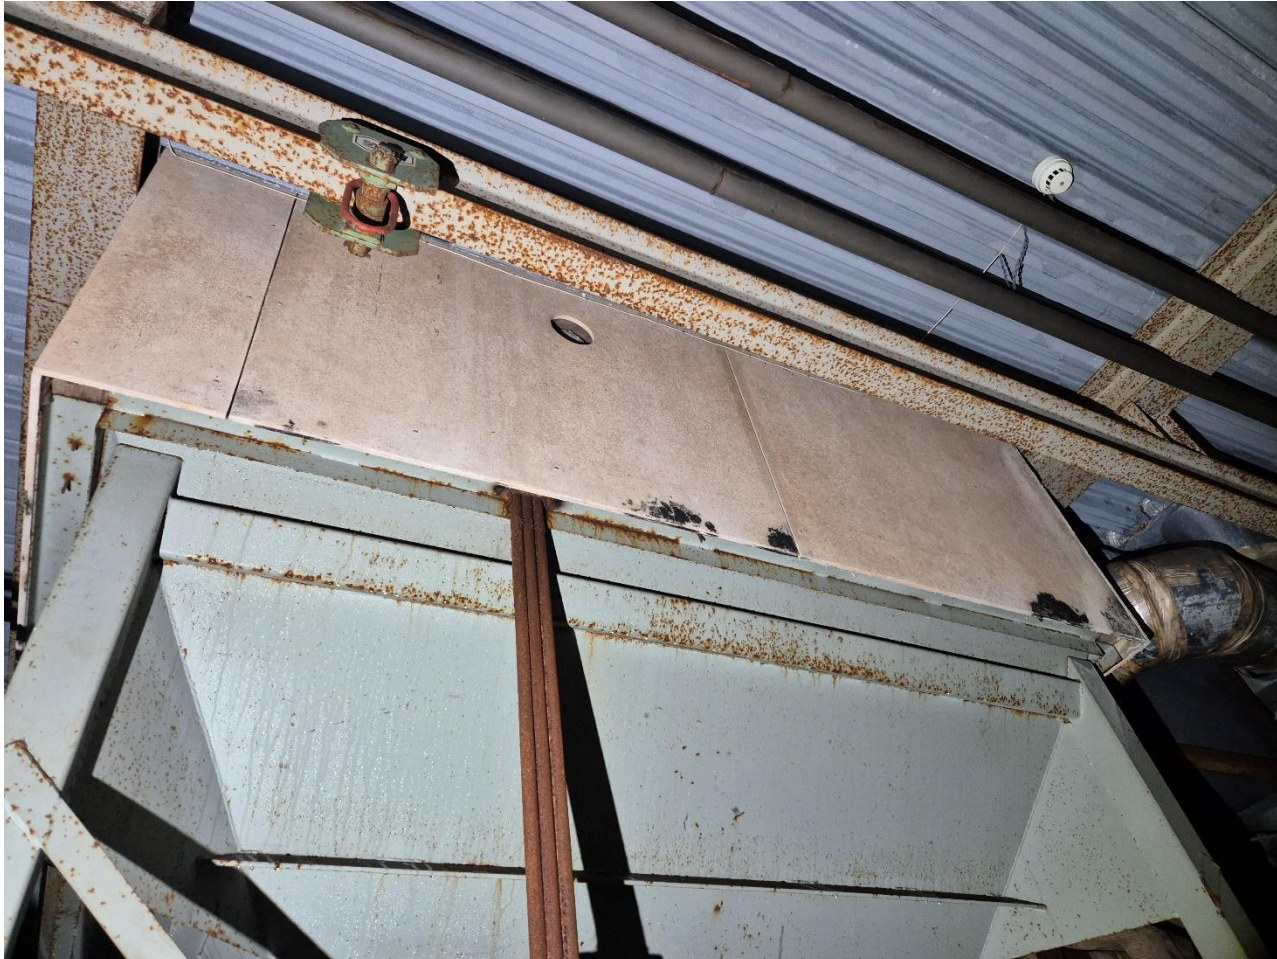
Øverste del av slamsilo i verksted er kledd med sementfiberplater som er til forveksling like et asbestholdig produkt kalt «Pernit». Kjemisk laboratorieanalyse (prøve P15) viser imidlertid at disse ikke er asbestholdige.

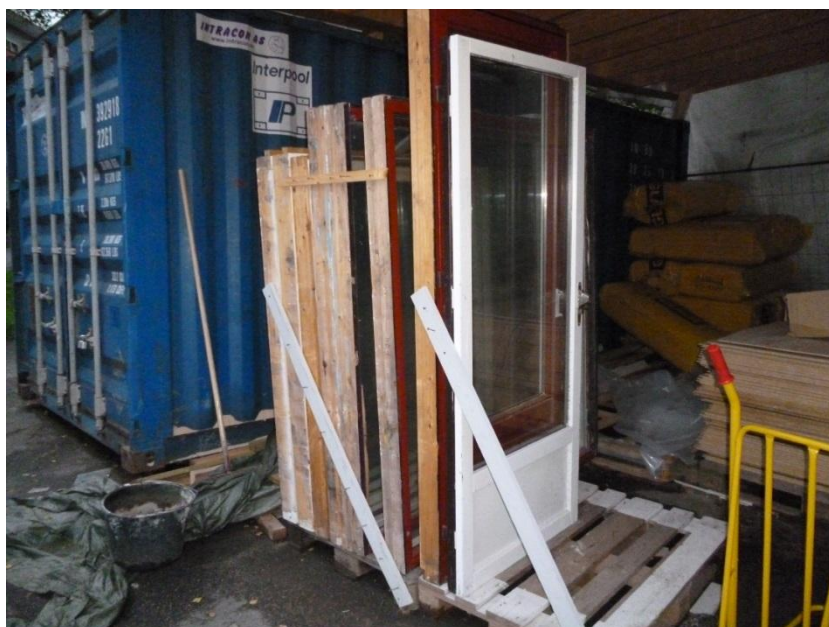
Figur 2 Slik kan vinduer og balkongdører klargjøres for transport.

1. Vinduene tas hele ut av veggen.
2. Vanligvis settes vinduene stående på en trepall og spikres fast/til hverandre med trelekter på skrå, se Figur 2. Dette for å gjøre opplasting og håndtering av vinduene under transport og på mottaket så enkelt som mulig.
3. Vinduene settes i container eller rett på lastebil. Ved behov for mellomlagring skal vinduene oppbevares på fast dekke med klimavern.
4. Glasset må ikke knuse under uttak eller transport.
5. Leveres til godkjent avfallsmottak som klorparafinholdig isolerglassvindu.
