Februar 2026  
Statens Vegvesen

# Ombrukskartlegging for Solumgata 41

**Ombruksrapport**  
No. RAP-RIM-004

Ombrukskartleggingsrapport

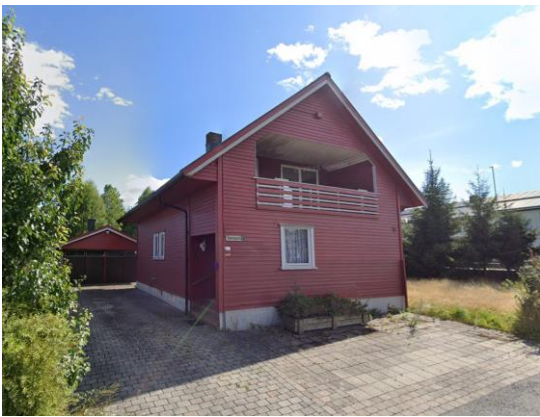
| Beskrivelse av bygget | | | |
|---|---|---|---|
| <p>Figur 1: Rød enebolig i forkant av bildet, garasjen ligger bak til venstre. Bilde hentet fra Google maps.</p> | | <p>Figur 2: Enebolig til venstre, garasje til høyre.</p> | |

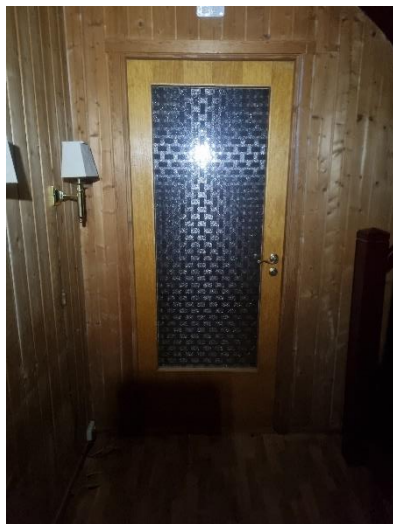
| Innedør med glassfelt | |

| Innedør med glassfelt | |
|---|---|
| Beskrivelse | Innerdør med glassfelt. |
| Vurdering av tilstand/restlevetid | I ok stand. Forventet restlevetid på 10 år. |
| Vurdering av demonterbarhet | Enkel demontering. Demonterte dører bør lagres sammen med karm. |

| Innedør med glassfelt | |
|---|---|
| Totalvurdering av ombrukspotensiale | Kan ombrukes. |

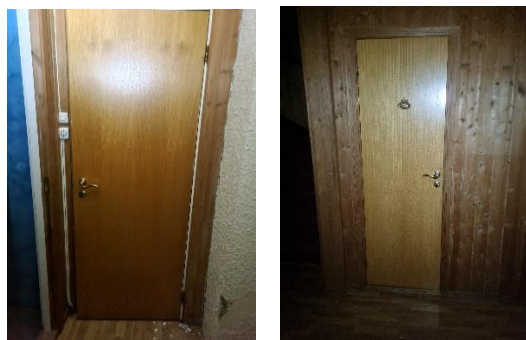
| Innerdører | | |

| Innerdører | | |
|---|---|---|
| Beskrivelse | Innerdør. | |
| Vurdering av tilstand/restlevetid | Noe slitasje, ellers ok. Forventet restlevetid på ca. 10 år. | |
| Vurdering av demonterbarhet | Skrudd fast. Enkel demontering. | |

| Innerdører | | |
|---|---|---|
| Totalvurdering av ombrukspotensiale | Kan ombrukes. | |

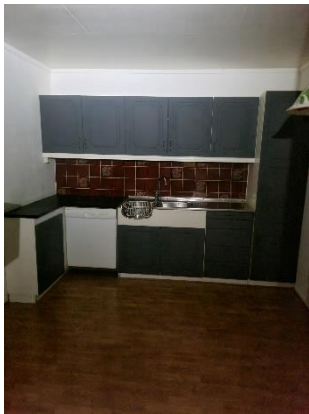
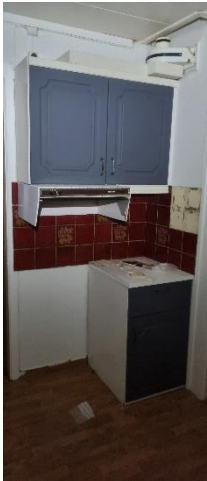
| Kjøkkeninnredning | | |
|---|---|--|
| Beskrivelse | Kjøkkeninnredning med underskap, overskap, høyskap, benkeplate og vask. | |

| <b>Dokumentasjonskrav i TEK17</b> | Kun for vask | <p>Figur 3: L-formet kjøkken med underskap, vask, overskap og høyskap.</p> <p>Figur 4: Enkeltstående underskap og overskap.</p> |
| <b>Vurdering av tilstand/restlevetid</b> | En del slitasje og i varierende stand. Restlevetid er ca. 5-10 år. | |
| <b>Vurdering av demonterbarhet</b> | Før demontering må vanntilførsel stenges. | |

| <b>Totalvurdering av ombrukspotensiale</b> | Kan ombrukes. | |

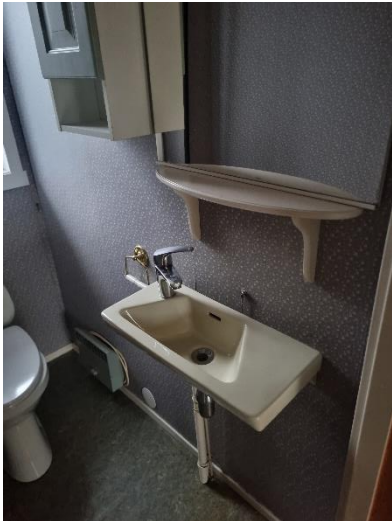
| Servanter | | |

| Servanter | | |
|---|---|--|
| <b>Beskrivelse</b> | Vegghengt baderomsservant i porselen med armatur. | |

| <b>Vurdering av tilstand/restlevetid</b> | I god stand. | |
| <b>Vurdering av demonterbarhet</b> | Demontering må utføres av rørlegger. | |

| <b>Totalvurdering av ombrukspotensiale</b> | Godt egnet til ombruk. | |

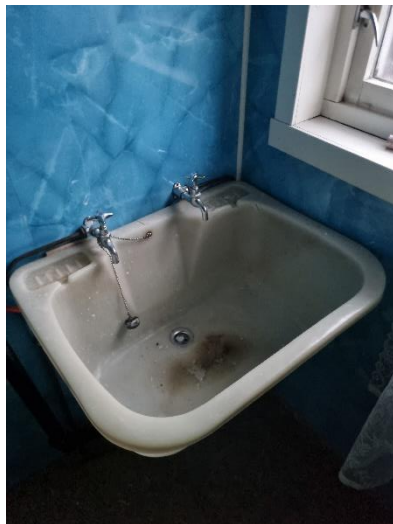
| Utslagsvask | | |

| Utslagsvask | | |
|---|---|---|
| Beskrivelse | Vegghengt utslagsvask i plast med armatur. | |
| Vurdering av tilstand/restlevetid | Dårlig, mye slitasje. | |
| Vurdering av demonterbarhet | Demontering må utføres av rørlegger. | |

| Utslagsvask | | |
|---|---|---|
| Totalvurdering av ombrukspotensiale | Ikke anbefalt ombrukt. | |

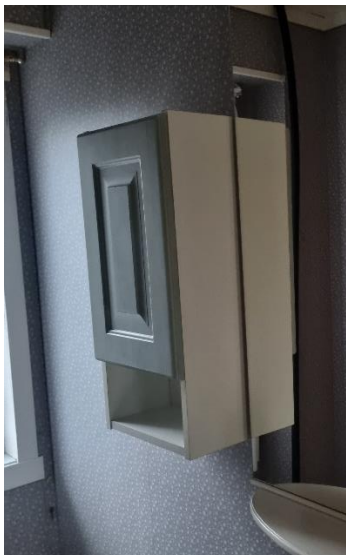
| Vegghengt skap | | |

| Vegghengt skap | | |
|---|---|---|
| Beskrivelse | Vegghengt skap med dør og åpen hylle | |
| Vurdering av tilstand/restlevetid | I god stand. | |
| Vurdering av demonterbarhet | Enkel å demontere. | |

| Vegghengt skap | | |
|---|---|---|
| Totalvurdering av ombrukspotensiale | Godt egnet til ombruk. | |

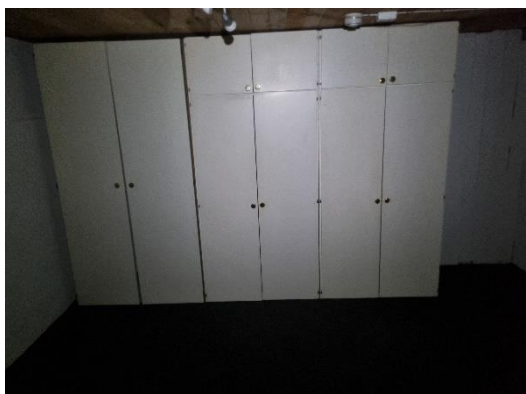
| Skap | | |

| Skap | | |
|---|---|---|
| Beskrivelse | 3 skap, ukjent om de er montert sammen og fastmontert i vegg/gulv. | |
| Vurdering av tilstand/restlevetid | Slitt, ikke vurdert særlig restlevetid. | |
| Vurdering av demonterbarhet | Ukjent hvordan skap er montert i vegg/gulv, eller montert fast i hverandre. Dette kan være avgjørende for hvor lett det er å demontere. | |

| Skap | | |
|---|---|---|
| Totalvurdering av ombrukspotensiale | Ikke anbefalt ombrukt. | |
