# **Fv. 35 Vestfossen Sentrum**

Geoteknisk prosjekteringsrapport

Oppdragsnr.: 52507035 Dokumentnr.: RIG-R02 Revisjon: B02 Dato: 2026-06-22

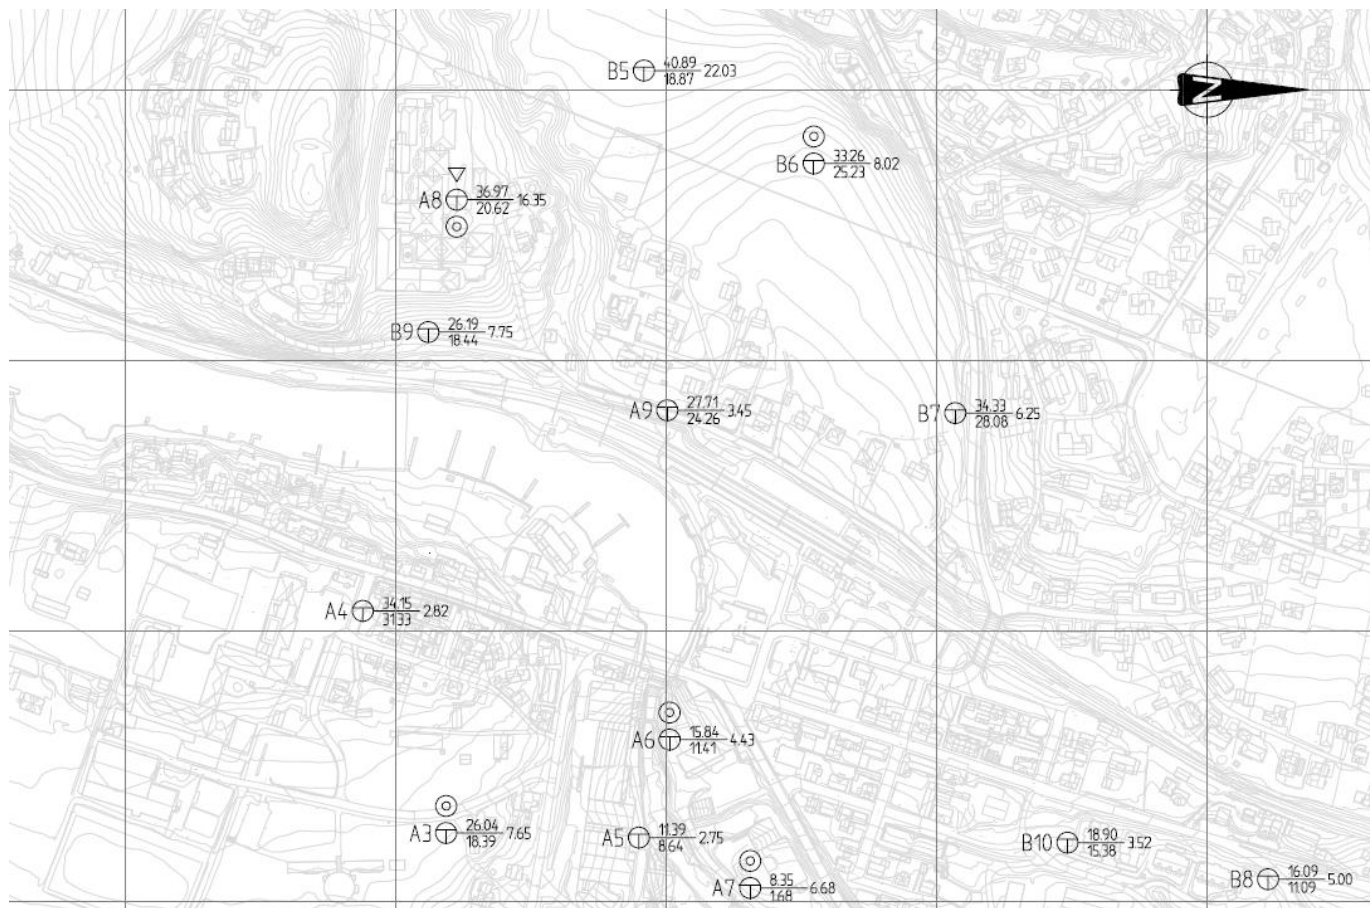
Figur 5: Plassering av borpunkt for utførte grunnundersøkelser. Kilde: [12].

Relevante borhull er A3, A4, A5, A6 og A7. Det er utført totalsondering i alle disse borpunktene samt prøvetaking med sylinder i borpunkt A6 og A7. Totalsonderingene er ikke utført til bergnivå, og er kun utført til begrenset dybde. Totalsondering A3 viser leirige løsmasser, mens A4, A5, A6 og A7 viser blandede fyllmasser. Det kan ikke utelukkes at det ligger leirige løsmasser under fyllmassene. Figurene nedenfor viser totalsonderingene.

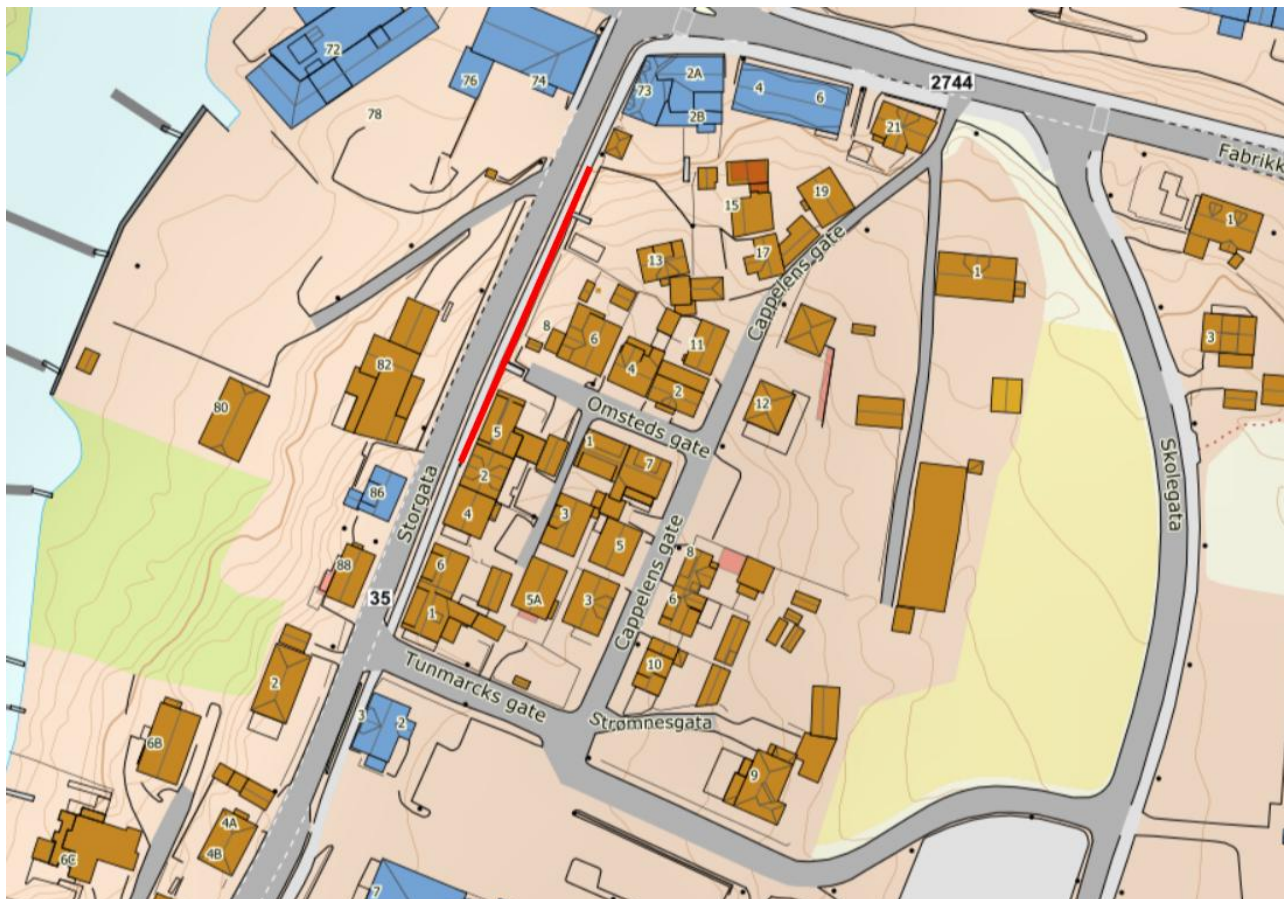
Figur 10: Plassering av mur langs Storgata.

Eksisterende støttemur som er vurdert er langs Storgata, ca. 30 meter sør for Fabrikkgata og til ca. 20 meter nord for Tunmarcks gate. Muren består av betongelementer og har en høyde på inntil 2,5 meter, hvor muren støtter opp Omsteds Gate 6. I overkant av muren er en natursteinsmur med høyde mindre enn 0,5 meter.

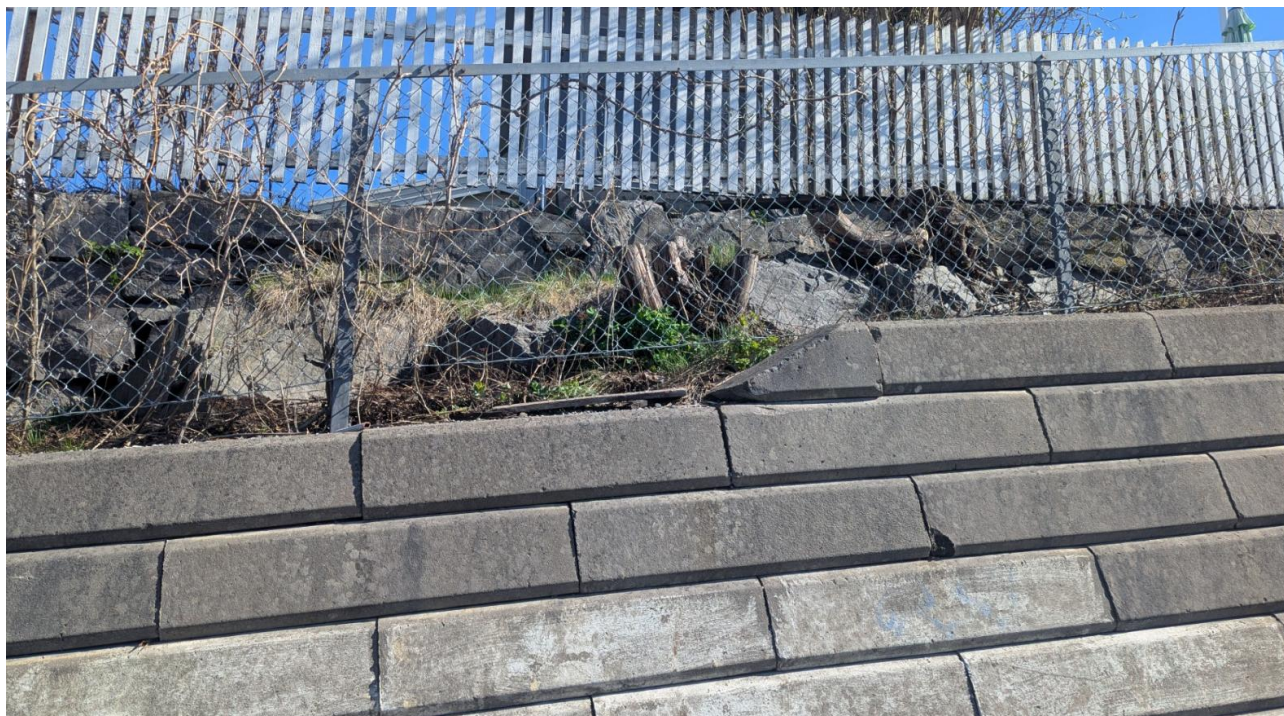
*Figur 11: Betongmur med en mindre natursteinsmur i overkant.*

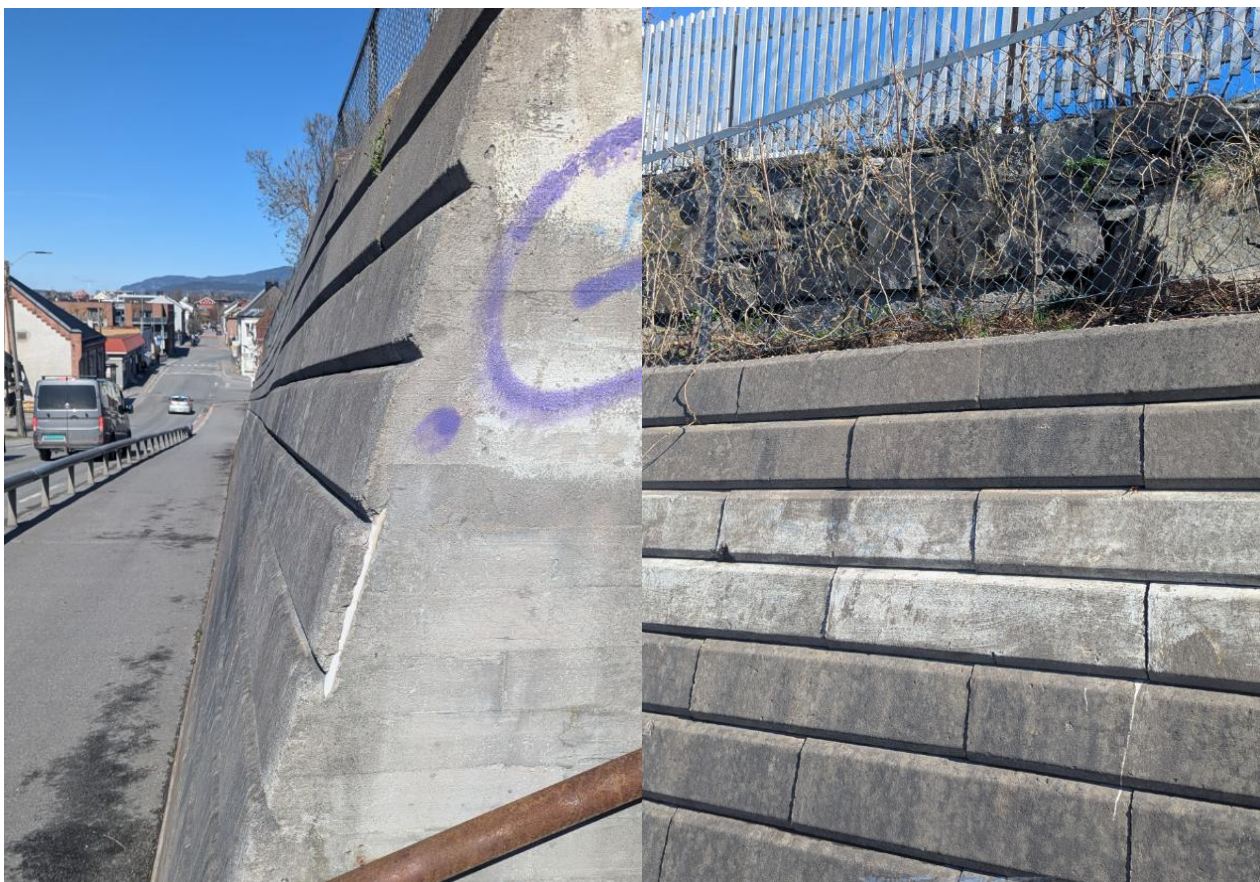
Figur 12a og b: Betongelementmur i god stand med lite tegn til utglidninger eller setningsskader.

Støttemuren bestående av betongelementer er generelt sett i god stand. Det er ikke tegn til utglidninger eller setningsskader av muren. Det er uvisst hvilken dybde muren har, og om støttemuren har en såle og geometrien av denne. Vider er det uvisst om muren er fundamentert på fjell, kvalitetsmasser som sprengstein eller stedlige masser.

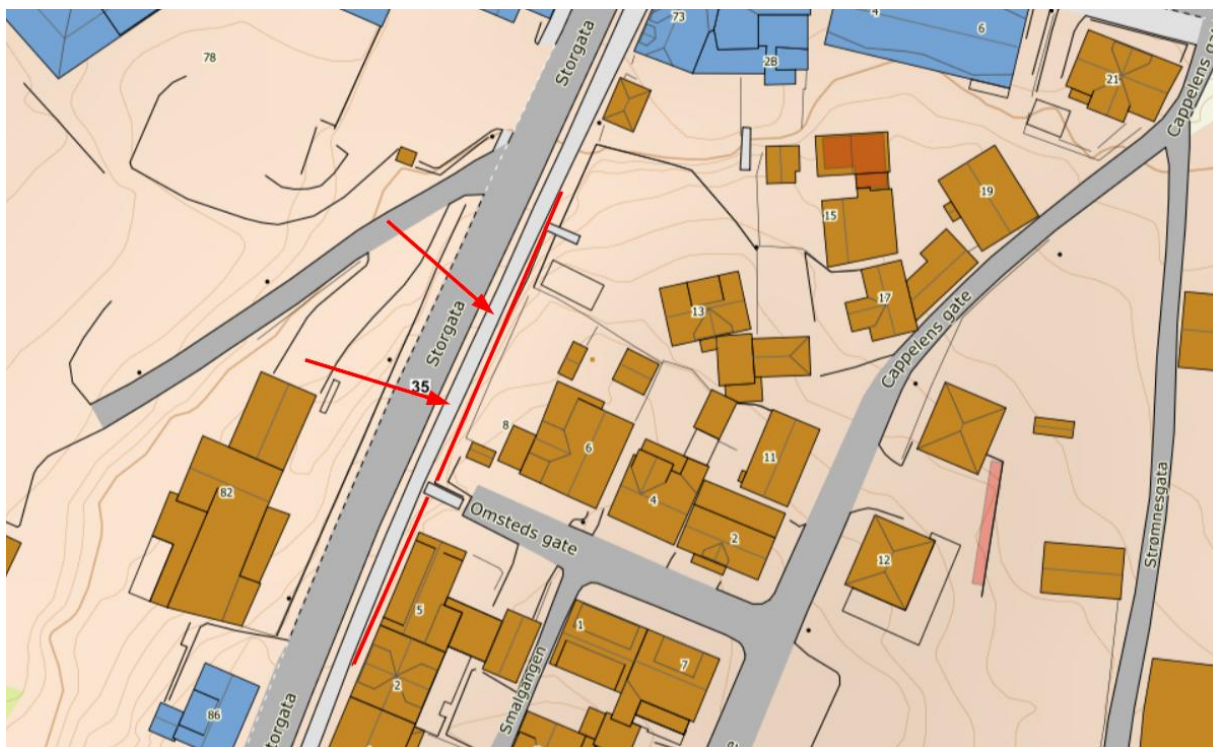
Figur 13: Plassering av forslag til prøvegraving, vist med rød pil.

Iht. innsynsmodell på Trimble Connect er det planlagt utgravinger til VA i veibanen og arbeider med GS-vegen i forkant av muren. Det er usikkerhet knyttet til dybden og sålen til muren. Ved manglende dybde eller såle for muren kan en utgraving foran muren føre til et grunnbrudd i muren. Ved behov for å grave opp foran muren anbefales det før arbeidene å innhente dokumentasjon av muren hvis tilgjengelig. Hvis ikke dette er mulig, anbefales det å prøvegrave minimum to hull i forkant av muren, og deretter fylle tilbake prøvegroppen rett etter prøvegravingen. Prøvegravingen kan avdekke dybden til muren, og om muren har en såle som stikker ut i framkant av muren. Det vil også gi informasjon om murens fundamentering. Prosjekterendes geotekniker skal involveres i prosessen med planlegging og utførelse av prøvegravehullene, og ha anledning til å delta på prøvegravingen. Figur 13 viser forslag til plassering av punkter for prøvegraving.

Den prosjekterte løsningen for plassering av VA-ledninger og utgraving forutsetter at muren er fundamentert på berg. Dette må bekreftes ved hjelp av prøvegravingen. Hvordan utgravingen til VA-ledninger foran muren kan utføres, avhenger av resultatene fra prøvegravingen. Hvis prøvegravingen viser at muren ikke er fundamentert på berg, må VA-traséen flyttes lenger ut fra muren og arbeidsgrunnlag for VA må revideres.

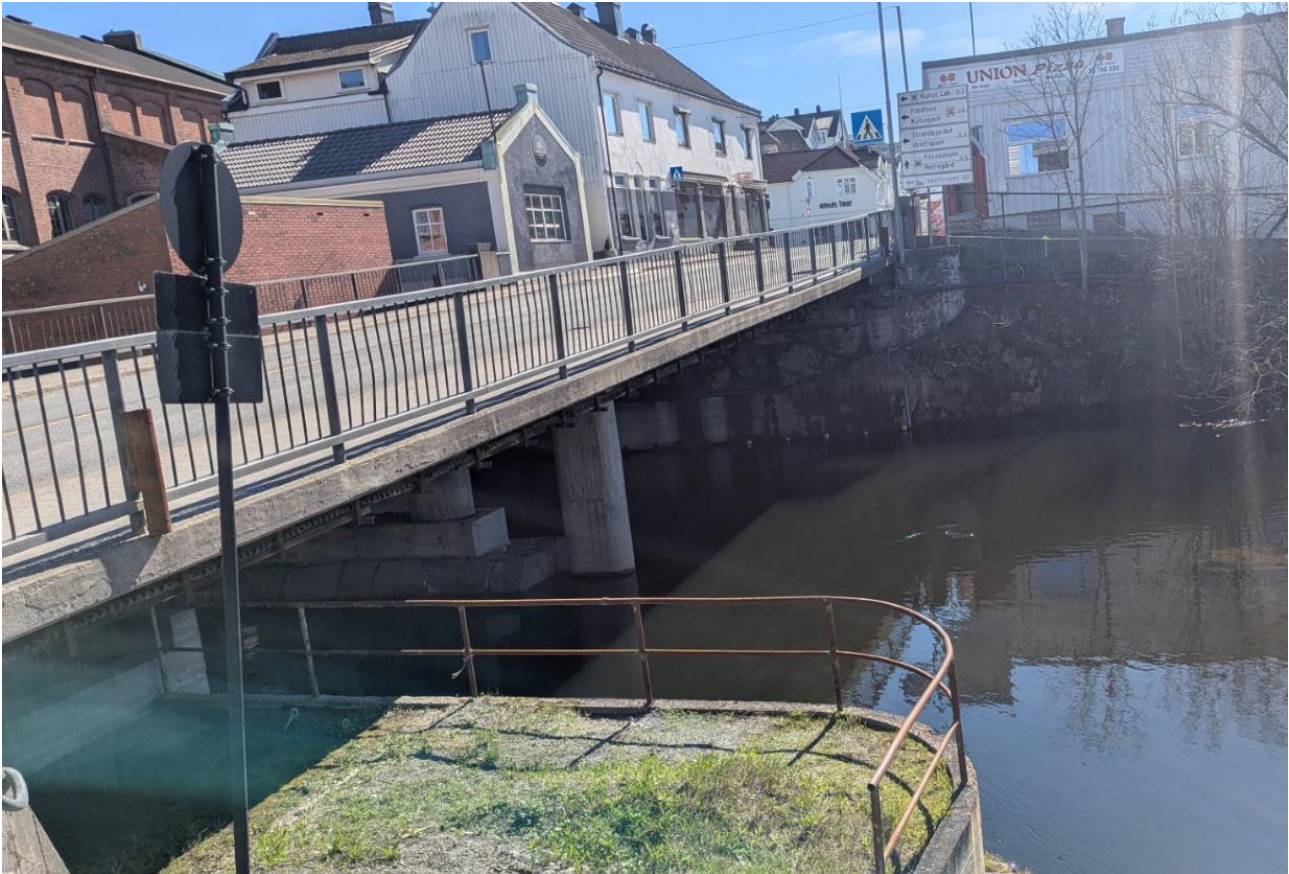
Figur 15: Bruen som krysser Vestfosselva.

Bruen som går langs Storgata og krysser Vestfosselva består av to landkar. Landkarene er fundamentert på fjell. Da landkarene er fundamentert direkte på fjell, vurderes ikke fundamenteringen og bæreevnen av landkarene videre.
