# OMBRUKSKARTLEGGING

## PRODUKTKATALOG

**Kundenavn :** LIER KOMMUNE  
**Prosjektnavn :** Egge skole gamle bygg  
**Prosjektadresse :** Vestsideveien 115  
**Kommune :** Lier kommune  
**Type Bygg :** Barneskole  
**Byggeår :** 1921  
**Siste rehabilitering :** 2023

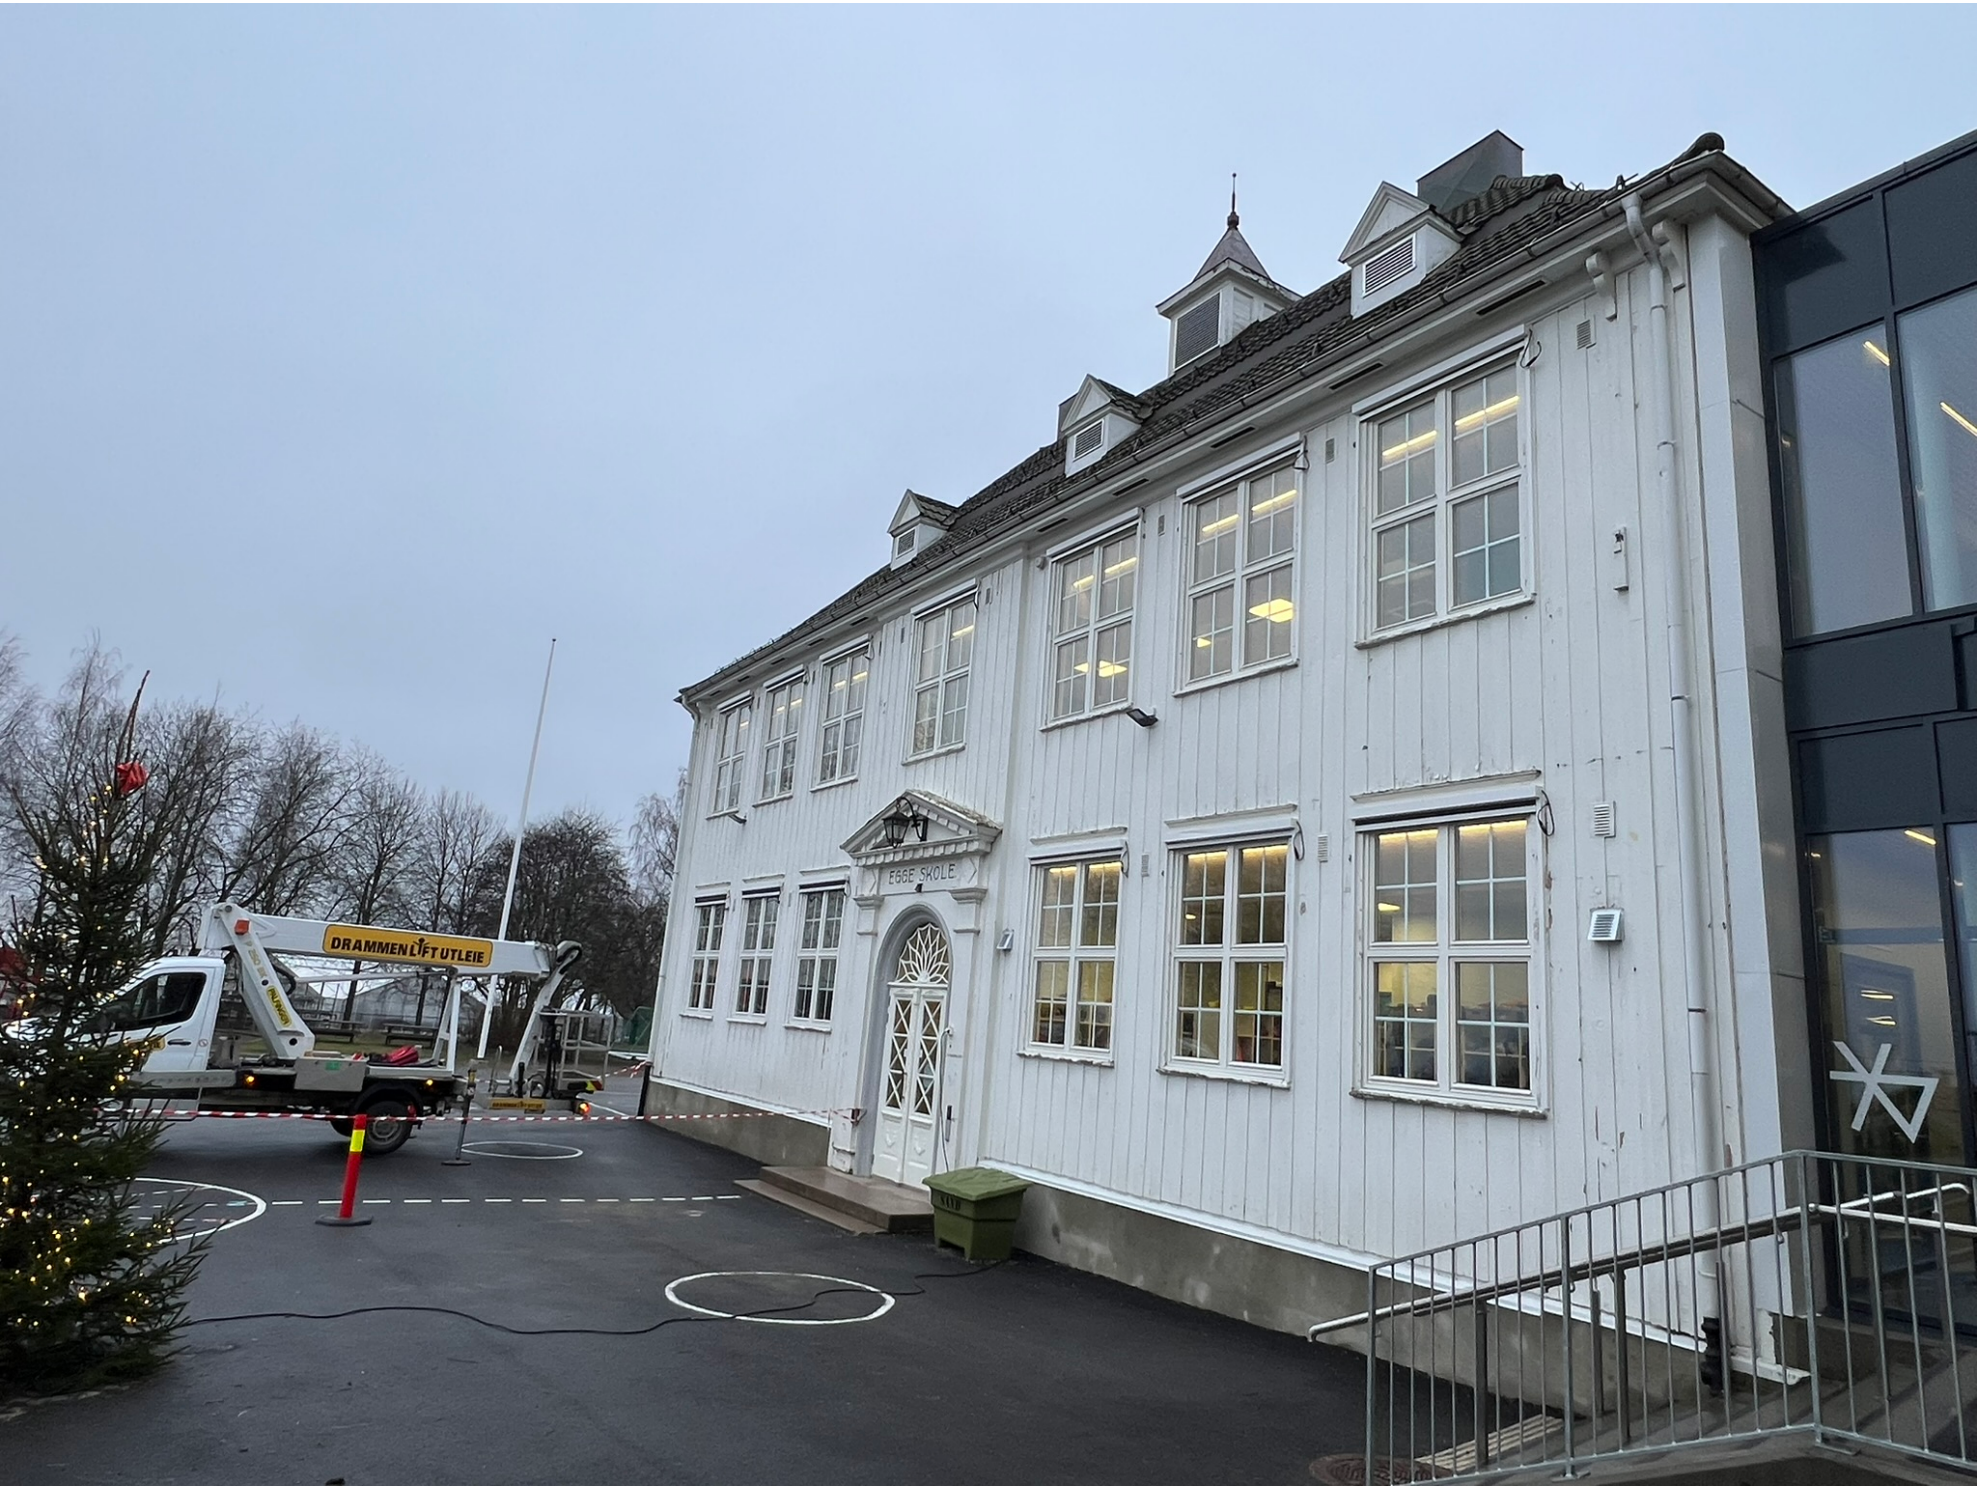
PRODUKT ID:P50L2DN1C8

Malt trepanel utvendig kledning  
20 Bygning, generelt

Malt trepanel utvendig kledning

Alle fasader i gamle skolen

Farlig avfall

Middels

Høy

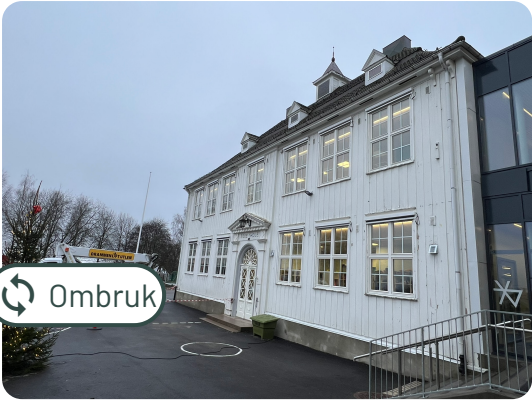
Sinkholdig maling over grensen for farlig avfall. Panelet kan leveres som ordinært malt treverk ved kassasjon så lenge det ikke bearbeides. Ved ombruk må malingssjiktet fjernes og håndteres som farlig avfall før trepanelet kan gjenbrukes. Ved bearbeiding må støv og avfall håndteres som farlig avfall.

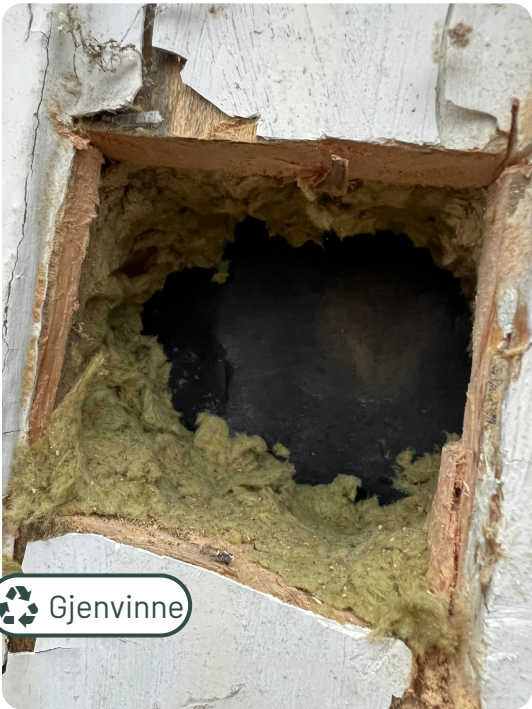
PRODUKT ID:J07SXBTV91

Veggpapp  
20 Bygning, generelt

Alle fasader i gamle skolen

Middels

Veldig Lav

På grunn av høy alder vurderes materialet som lite egnet for ombruk, da funksjon og tekniske egenskaper trolig er svekket. Veldig lav demonterbarhet. Undertaksduk som skal fjernes kan normalt leveres som ordinært avfall til deponi,

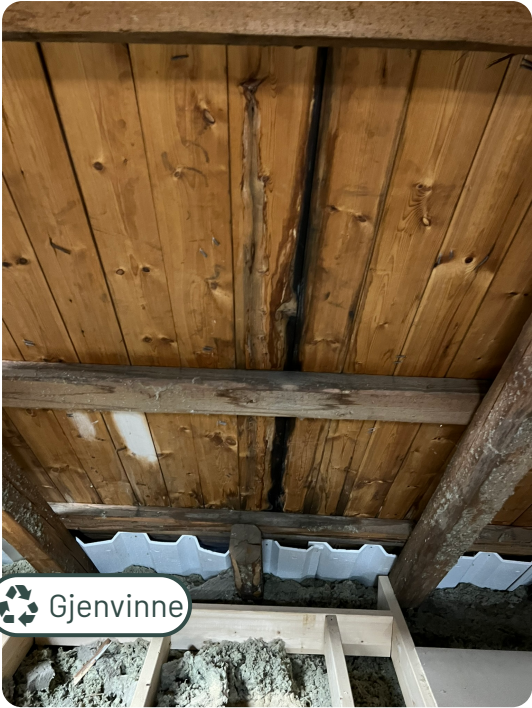
PRODUKT ID:DS126ASYMT

Undertaksduk  
20 Bygning, generelt

Hele taket av gamleskolen

Farlig avfall

Lav

Basert på alder og typisk tilstand i tilsvarende bygg vurderes undertaket som ikke egnet for ombruk. Materialet har normalt sterkt redusert funksjon etter flere tiår. Lav demonterbarhet. Undertaksduk som skal fjernes inneholder PAH og leveres som farlig avfall til godkjent mottak

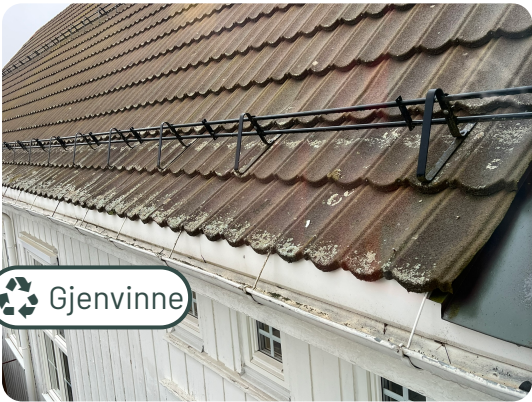
PRODUKT ID:MBDWQ0JAPI

Metall takplate av Decra  
20 Bygning, generelt

Hele taket av gamle skolen

Lav

Høy demonterbarhet, men lav visuell tilstand og lav restlevetid. Vurderes derfor som ikke ombruksegnet. Takplate av Decra som skal fjernes kan normalt leveres som ordinært avfall til deponi, dersom det ikke er aktuelt med nyttiggjøring av massene i prosjektet eller eksternt.
