**Miljøsaneringsbeskrivelse**

**N-rap-001-1350062919-001**

# MILJØSANERINGSBESKRIVELSE

## RUNDVEIEN 1

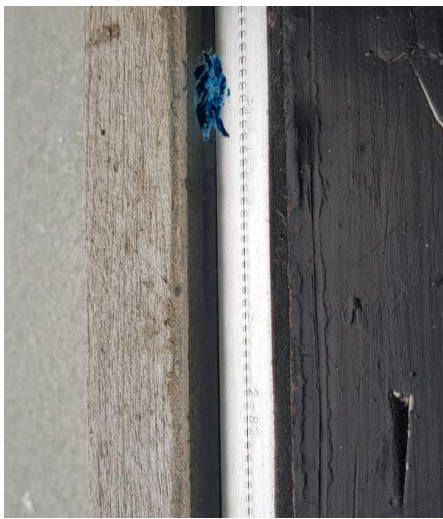
| Eksempelbilde | Informasjon |
|---|---|
| | <b>Kommentar:</b><br>Eksempelbilde med isolerglass med enkel stipling i avstandslisten. Håndteres som PCB-holdig der det ikke kan påvises hvilket årstall vinduet er produsert |

Ved deklarerer av isolerglassrutene fram til 1975 eller isolerglass uten dato med enkel stipling i avstandslisten:

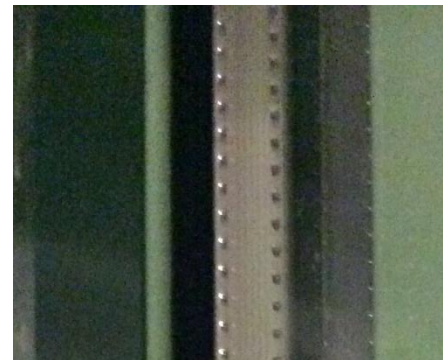
| Eksempelbilde | Informasjon |
|---|---|
| | <b>Kommentar:</b><br>Eksempelbilde med isolerglass med dobbel stipling i avstandslisten. Håndteres som klorparafinholdig der det ikke kan påvises hvilket årstall vinduet er produsert |

Ved deklarerer av isolerglassrutene fra 1975-1990 eller isolerglass uten dato med dobbel stipling i avstandslisten:

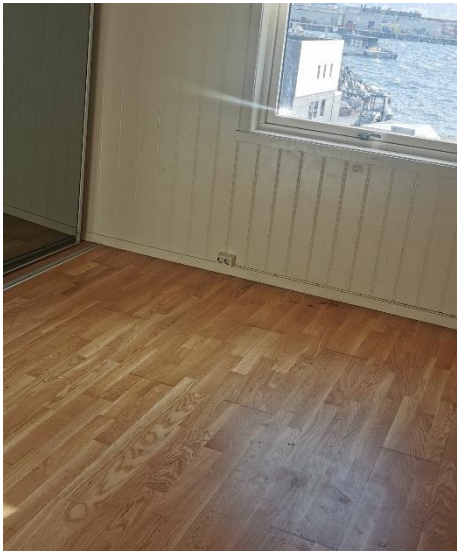
Prøve 2, lyst belegg på soverom, inneholder DEHP 74 100 mg/kg og BBP 58 500 mg/kg. Belegget klassifiseres derfor som farlig avfall med ftalater. Det ble ikke tatt egne prøver av vinylbaserte lister, men dersom slike lister påtreffes ved riving, skal de sorteres sammen med ftalatholdig vinylbelegg eller prøvetas dersom annen disponering ønskes dokumentert.

| Bilde | Informasjon |
|---|---|
| | <p><b>Prøve: 2</b></p> <p><b>Adresse:</b> Rundveien 1</p> <p><b>Rom:</b> Soverom</p> <p><b>Avfallskategori:</b> Ftalater</p> <p><b>Materialtype:</b> Lyst vinylbelegg</p> <p><b>Resultat:</b></p> <p>Ftalat (DEHP) 74 100 mg/kg !</p> <p>Ftalat (BBP) 58 500 mg/kg !</p> <p><b>Kommentar:</b> Belegget inneholder ftalater over grenseverdi for farlig avfall og skal sorteres ut som egen farlig avfallsfraksjon.</p> <p><b>Farlig avfall med ftalater</b></p> |

Ved deklarerer av ftalatholdig vinylbelegg og vinylbaserte lister benyttes følgende koder:

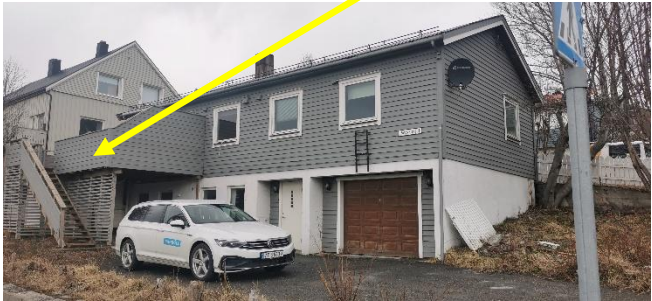
| Bilde | Informasjon |
|---|---|
| | <p><b>Rom/område:</b> Terrasse</p> <p><b>Avfallskategori:</b> CCA-impregnert trevirke</p> <p><b>Kommentar:</b> Trekonstruksjoner på terrasse kan inneholde CCA-impregnert tre. Forekomsten sorteres ut som CCA-impregnert trevirke dersom dette ikke avkreftes ved analyse.</p> <p><b>Mulig farlig avfall med CCA-impregnert trevirke !</b></p> |

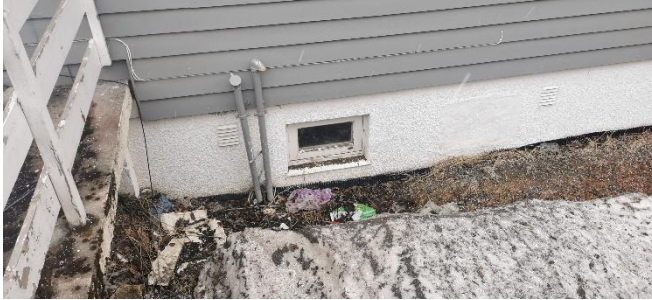
Det ble observert rørpåfylling til fyringstank i bygningen. Dette indikerer at det kan ha vært, eller fortsatt kan være, en nedgravd eller skjult fyringstank tilknyttet bygget. Tank, rørføringer og eventuelle rester av olje/parafin må lokaliseres og kontrolleres før rivearbeid. Dersom tank eller tilhørende rør avdekkes, skal disse tømmes, rengjøres og saneres forskriftsmessig av godkjent aktør. Eventuelt oljeholdig slam, forurensede masser eller oljeholdige komponenter skal sorteres og leveres som farlig avfall.

| Bilde | Informasjon |
|---|---|
| | <p><b>Rom/område:</b> Utvendig/ved fasade</p> <p><b>Avfallskategori:</b> mulig oljeholdig avfall / fyringstank</p> <p><b>Kommentar:</b> Det ble observert rørpåfylling til fyringstank. Forekomsten indikerer mulig eksisterende eller tidligere fyringstank. Tank, rørføringer og eventuelle olje-/parafinrester må lokaliseres og kontrolleres før riving. Eventuell tank tømmes, rengjøres og saneres av godkjent aktør.</p> <p><b>Mulig farlig avfall med olje !</b></p> |

Ved deklarerings av oljeholdig avfall kan følgende koder benyttes:
