# MILJØSANERINGSBESKRIVELSE

## BLÅSENBOG 5

Oppdragsnavn **Miljøkartlegging Hammerfest**  
Prosjekt nr. **1350062919**  
Mottaker **Statens vegvesen**  
Dokumenttype **Miljøsaneringsbeskrivelse**  
Versjon **01**  
Dato **15.10.2025**  
Utført av **Torgrim Hansen**  
Kontrollert av **-**  
Godkjent av **Torgrim Hansen**  
Beskrivelse Miljøsaneringsbeskrivelse av helse- og miljøfarlig avfall ved Blåsenborg 5, Hammerfest. Bygget ble befart av Rambøll den 17. juni 2025. Hele bygningsmassen omfattes av kartleggingen.

Formålet med denne kartleggingen er å avdekke og rapportere forekomster av eventuelt helse- og miljøfarlig avfall som vil oppstå i forbindelse med rivearbeid ved Blåsenborg 5, Hammerfest.

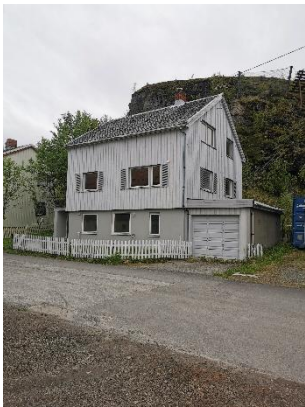
| Eksempelbilde | Informasjon |
|---|---|
| | <p><b>Prøve: ikke prøvetatt</b></p> <p><b>Rom:</b> utvendig</p> <p><b>Avfallskategori:</b> Mistanke om asbest (i tillegg til THC og ev. PAH)</p> <p><b>Materialtype:</b> Tjæreapp</p> <p><b>Kommentar:</b> Prøvetas eller håndteres som farlig avfall med asbest. kan også inneholde THC og PAH</p> <p><b>Potensielt farlig avfall med asbest !</b></p> |

Eldre underlagspapp kan inneholde asbest (i tillegg til THC og PAH). Rambøll hadde ikke tilgang til taket på bygget, men det anbefales at eventuell papp som dukker opp under riving prøvetas og analyseres før sanering. Dersom pappen ikke prøvetas håndteres den som asbestholdig.

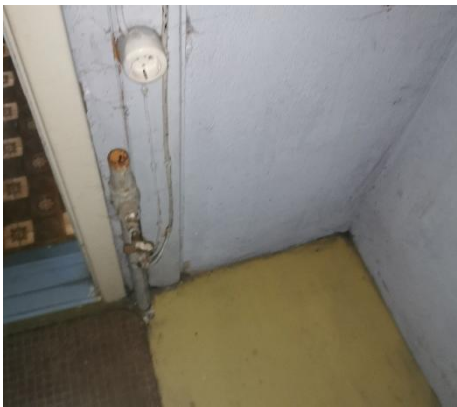
| Eksempelbilde | Informasjon |
|---|---|
| | <p><b>Prøve: ikke prøvetatt</b></p> <p><b>Adresse:</b> Blåsenborg 5</p> <p><b>Rom:</b> flere rom</p> <p><b>Avfallskategori:</b> EE-avfall</p> <p><b>Materialtype:</b> Bakelitt</p> <p><b>Kommentar:</b> kan finnes flere skjulte forekomster</p> <p><b>EE-avfall med asbest !</b></p> |

Det ble også observert en stikkontakt i bakelitt. Denne håndteres som EE-avfall med asbest.

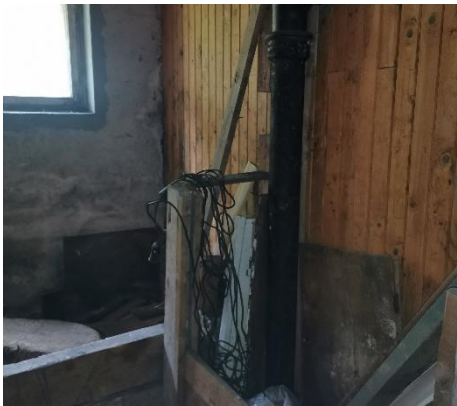
| Eksempelbilde | Informasjon |
|---|---|
| | <p><b>Prøve: ikke prøvetatt</b></p> <p><b>Adresse:</b> Blåsenborg 5</p> <p><b>Rom:</b> kjeller</p> <p><b>Avfallskategori:</b> EE-avfall</p> <p><b>Materialtype:</b> Soilrør</p> <p><b>Kommentar:</b> kan finnes flere skjulte forekomster</p> <p><b>EE-avfall med asbest !</b></p> |

Soilrør i støpejern kan inneholde asbest i skjøtene (i tillegg til bly). Det er observert soilrør i kjeller og det mistenkes at det finnes mer i bygningen mtp. byggeperiode. Soilrør finnes ofte skjult i bygningsmassen. Eventuell tetningsmateriale i skjøtene på soilrør håndteres som asbestholdig så fremt det ikke avkrefes med analyse.

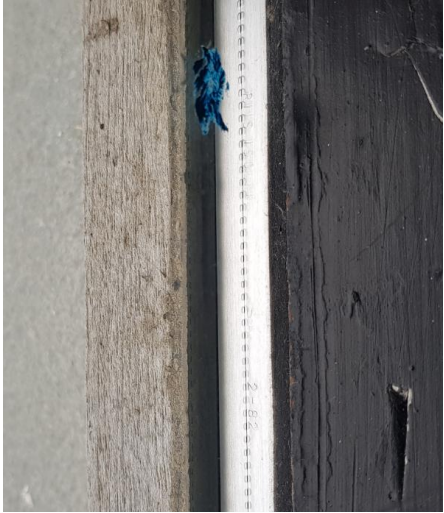
| Eksempelbilde | Informasjon |
|---|---|
| | <p><b>Kommentar:</b><br/>Eksempelbilde med isolerglass med enkel stipling i avstandslisten. Håndteres som PCB-holdig der det ikke kan påvises hvilket årstall vinduet er produsert</p> |

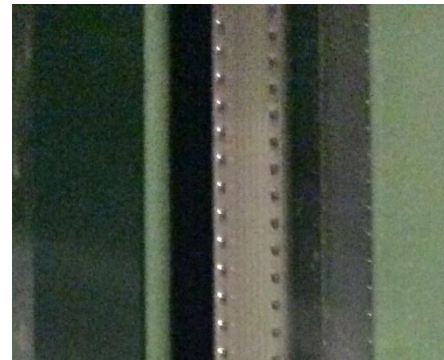
| Eksempelbilde | Informasjon |
|---|---|
| | <p><b>Kommentar:</b><br/>Eksempelbilde med isolerglass med dobbel stipling i avstandslisten. Håndteres som klorparafinholdig der det ikke kan påvises hvilket årstall vinduet er produsert</p> |

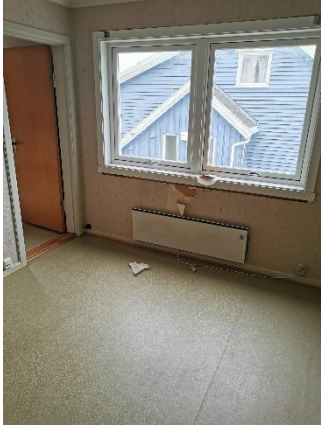
| Prøve nr. | Beskrivelse | Prøvetakingssted | Asbest | PCB | Tungmetaller | PAH | Ftalater | Klorparafiner | THC | Resultat |
|---|---|---|---|---|---|---|---|---|---|---|
| 11 | Grå/Grønt belegg | 2 etg | x | x | | | | | | PCB-7 0,18 mg/kg |

| Bilde | Informasjon |
|---|---|
| | <p><b>Prøve: 11</b></p> <p><b>Adresse:</b> Blåsenborg 5<br/><b>Rom:</b> stue</p> <p><b>Avfallskategori:</b> Mistanke om PCB</p> <p><b>Materialtype:</b> Grønn vinyl</p> <p><b>Resultat:</b><br/>Sum PCB-7 0,18 mg/kg</p> <p><b>Kommentar:</b> Inneholder forhøyede verdier av PCB, kan også inneholde ftalater over grensen for farlig avfall</p> <p><b>Farlig avfall med PCB</b></p> |

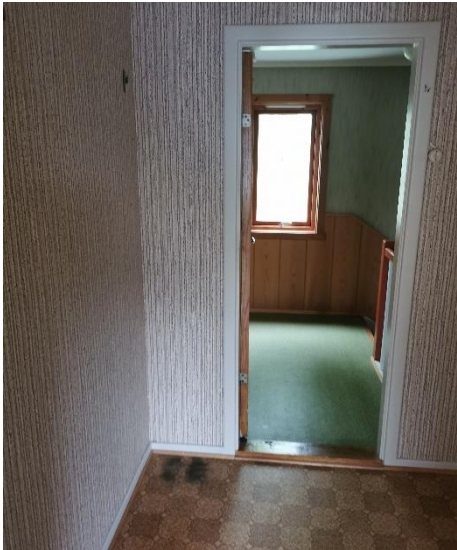
| Prøve nr. | Beskrivelse | Prøvetakingssted | Asbest | PCB | Tungmetaller | PAH | Ftalater | Klorparafiner | THC | Resultat |
|---|---|---|---|---|---|---|---|---|---|---|
| 12 | Brunt belegg | 2 etg | x | x | x | | | | | Pb (Bly) 1600 mg/kg<br>Cd (Kadmium) 2,4 mg/kg<br>PCB-7 0,093 mg/kg |

| Bilde | Informasjon |
|---|---|
| | <p><b>Prøve: 12</b></p> <p><b>Adresse:</b> Blåsenborg 5<br/><b>Rom:</b> Gang</p> <p><b>Avfallskategori:</b> tungmetaller &amp; PCB</p> <p><b>Materialtype:</b> Vinyl gulvbelegg</p> <p><b>Resultat:</b><br/>Pb (Bly) 1600 mg/kg<br/>Cd (Kadmium) 2,4 mg/kg<br/>Sum PCB-7 0,093 mg/kg</p> <p><b>Kommentar:</b> Inneholder forhøyede verdier av tungmetaller og PCB, kan også inneholde ftalater over grensen for farlig avfall</p> <p><b>Farlig avfall med tungmetaller &amp; PCB</b></p> |

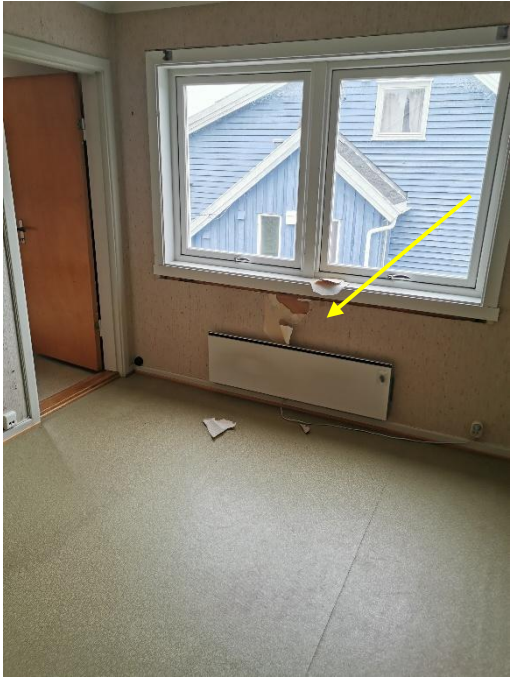
| Prøve nr. | Beskrivelse | Prøvetakingssted | Asbest | PCB | Tungmetaller | PAH | Ftalater | Klorparafiner | THC | Resultat |
|---|---|---|---|---|---|---|---|---|---|---|
| 13 | Tapet stue | 2. etg | | x | x | | | | | PCB-7 0,23 mg/kg |

| Bilde | Informasjon |
|---|---|
| | <p><b>Prøve: 13</b></p> <p><b>Adresse:</b> Blåsenborg 5<br/> <b>Rom: Stue</b></p> <p><b>Avfallskategori:</b> Mistanke om PCB</p> <p><b>Materialtype:</b> tapet stue</p> <p><b>Resultat:</b><br/> Sum PCB-7 0,23 mg/kg</p> <p><b>Kommentar:</b> Inneholder forhøyede verdier av PCB,</p> |

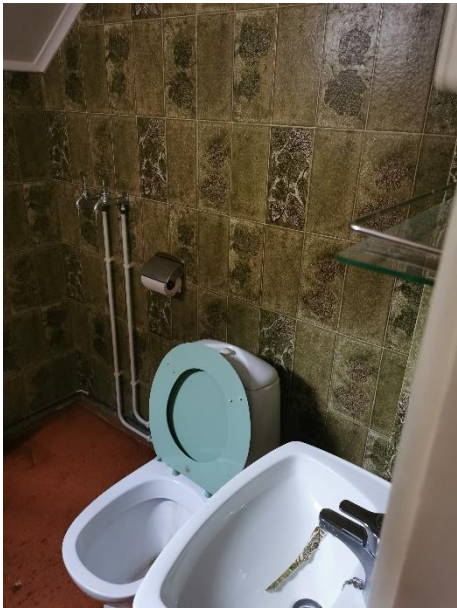
| Prøve nr. | Beskrivelse | Prøvetakingssted | Asbest | PCB | Tungmetaller | PAH | Ftalater | Klorparafiner | THC | Resultat |
|---|---|---|---|---|---|---|---|---|---|---|
| 15 | Tapet, vegg bad | 2 etg | x | x | x | | | | | Zn (Sink) 1000 mg/kg<br>PCB-7 0,13 mg/kg |

| Bilde | Informasjon |
|---|---|
| | <p><b>Prøve: 15</b></p> <p><b>Adresse:</b> Blåsenborg 5<br/> <b>Rom: bad</b></p> <p><b>Avfallskategori:</b> PCB &amp; tungmetaller</p> <p><b>Materialtype:</b> belegg vegg</p> <p><b>Resultat:</b><br/> Zn (Sink) 1000 mg/kg<br/> Sum PCB-7 0,13 mg/kg</p> <p><b>Kommentar:</b> Inneholder forhøyede verdier av Zn (sink) men ikke over grenseverdi for farlig avfall, kan også inneholde ftalater over grensen for farlig avfall</p> |

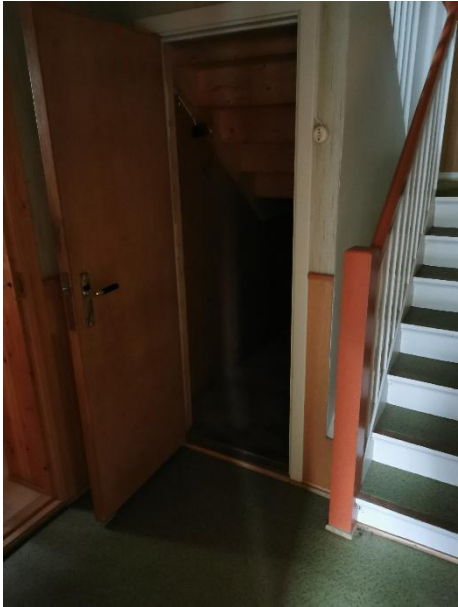
| Prøve nr. | Beskrivelse | Prøvetakingssted | Asbest | PCB | Tungmetaller | PAH | Ftalater | Klorparafiner | THC | Resultat |
|---|---|---|---|---|---|---|---|---|---|---|
| 16 | Grønt belegg | Trapp | x | x | | | | | | PCB-7 0,093 mg/kg |

| Bilde | Informasjon |
|---|---|
| | <p><b>Prøve: 16</b></p> <p><b>Adresse:</b> Blåsenborg 5<br/> <b>Rom:</b> 2 etg</p> <p><b>Avfallskategori:</b> Mistanke om PCB</p> <p><b>Materialtype:</b> trapp vinyl</p> <p><b>Resultat:</b><br/> Sum PCB-7 0,093 mg/kg</p> <p><b>Kommentar:</b> Inneholder forhøyede verdier av PCB, kan også inneholde ftalater over grensen for farlig avfall</p> |

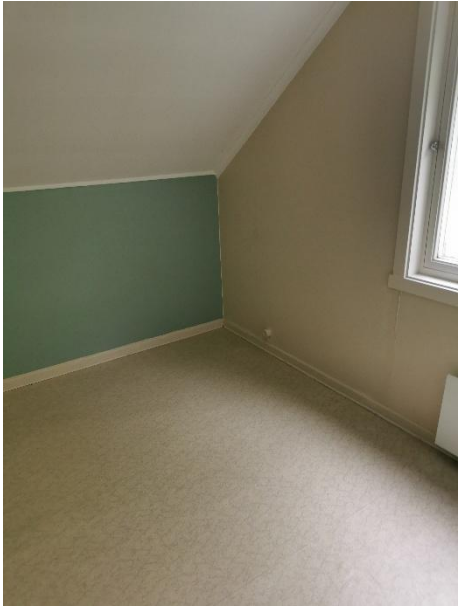
| Prøve nr. | Beskrivelse | Prøvetakingssted | Asbest | PCB | Tungmetaller | PAH | Ftalater | Klorparafiner | THC | Resultat |
|---|---|---|---|---|---|---|---|---|---|---|
| 17 | Mønstret belegg sov | 2 etg | x | x | | | | | | PCB-7 0,12 mg/kg |

| Bilde | Informasjon |
|---|---|
| | <p><b>Prøve: 17</b></p> <p><b>Adresse:</b> Blåsenborg 5<br/> <b>Rom:</b> 2 etg</p> <p><b>Avfallskategori:</b> Mistanke om PCB</p> <p><b>Materialtype:</b> soverom 2 etg</p> <p><b>Resultat:</b><br/> Sum PCB-7 0,12 mg/kg</p> <p><b>Kommentar:</b> Inneholder forhøyede verdier av PCB, kan også inneholde ftalater over grensen for farlig avfall</p> |

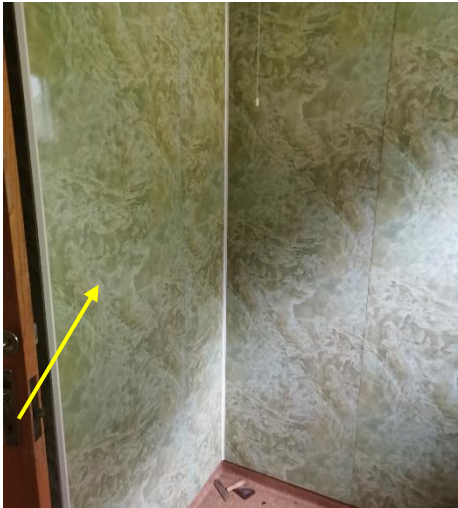
Tabell 7 Observasjon av marmorimiterte plater

Det er observert en marmorimitert plate på vegg på bad. Slike plater produsert fra ca. 1967-1992 inneholder erfaringsmessig pentaklorfenol. Platene håndteres som farlig avfall med pentaklorfenol dersom det ikke kan dokumenteres at de er fra en annen tidsperiode eller innhold av pentaklorfenol avkreftes med analyse.

| Bilde | Informasjon |
|---|---|
| | <p><b>Prøve: ikke prøvetatt</b></p> <p><b>Adresse:</b> Blåsenborg 5<br/><b>Rom:</b> bad</p> <p><b>Avfallskategori:</b> Mistanke om pentaklorfenol</p> <p><b>Materialtype:</b> marmorimiterte veggplater</p> <p><b>Kommentar:</b> Håndteres som farlig avfall med pentaklorfenol dersom dette ikke avkreftes ved analyse</p> <p><b>Farlig avfall med pentaklorfenol !</b></p> |

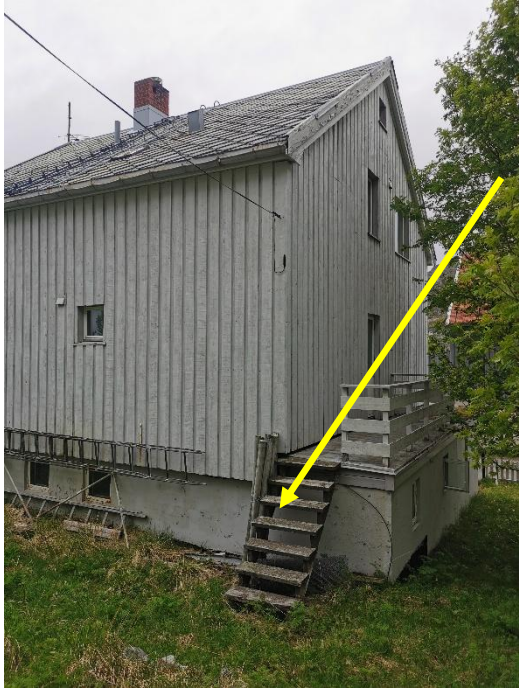
Tabell 8 Observasjoner

| Bilde | Informasjon |
|---|---|
| | <p><b>Rom: Trapp</b></p> <p><b>Avfallskategori:</b> mulig CCA-impregnert trevirke</p> <p><b>Kommentar:</b> Trevirke sorteres som CCA-impregnert dersom dette ikke avkreftes ved analyse</p> <p><b>Farlig avfall med CCA !</b></p> |
