**Notat fra ombrukskartlegging**

## Dobbelthall Skolevegen

## NOTAT FRA OMBRUKSKARTLEGGING SÆTRE UNGDOMSSKOLE

| <b>Oppdragsnavn</b> | Dobbelthall Skolevegen RIM |

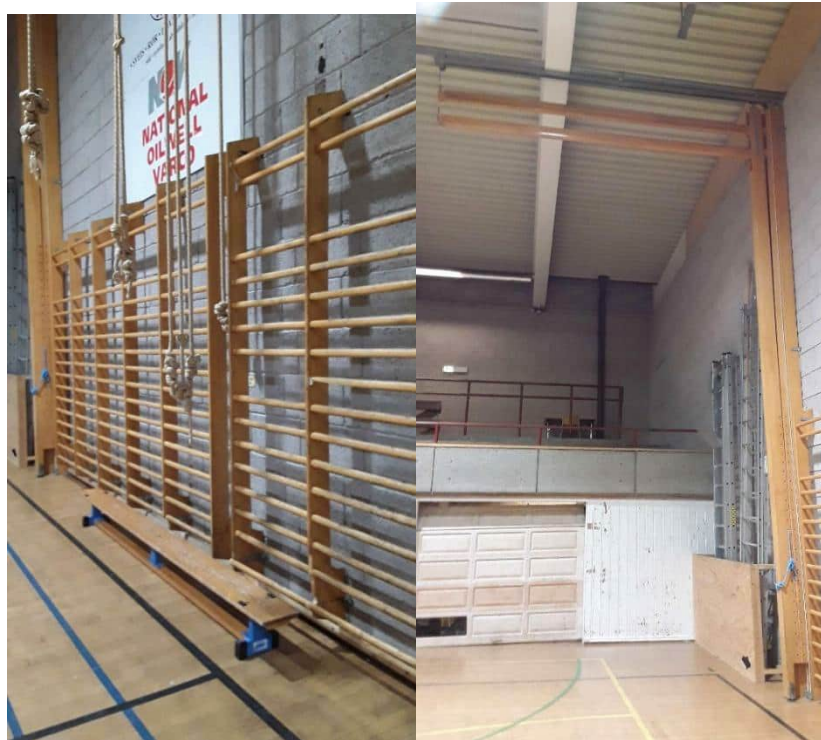
Bilde

| Beskrivelse | Ribbevegg i tre og bom til klatretau |
| Dimensjon | Dimensjoner ribbevegg: dybde 24 cm, høyde 275 cm og lengde 300-380 cm. Dimensjon bom: ca. 6-7 meter høy og 4-5 meter bred |
| Anbefalt ombruk | Ribbeveggene og bom til klatretau er i god stand og anbefales å brukes til samme formål i dette eller lignende prosjekter. Det er også mulig å kutte til bruk i nye konstruksjoner og inventar. |

| Vurdering | God ombrukbarhet |

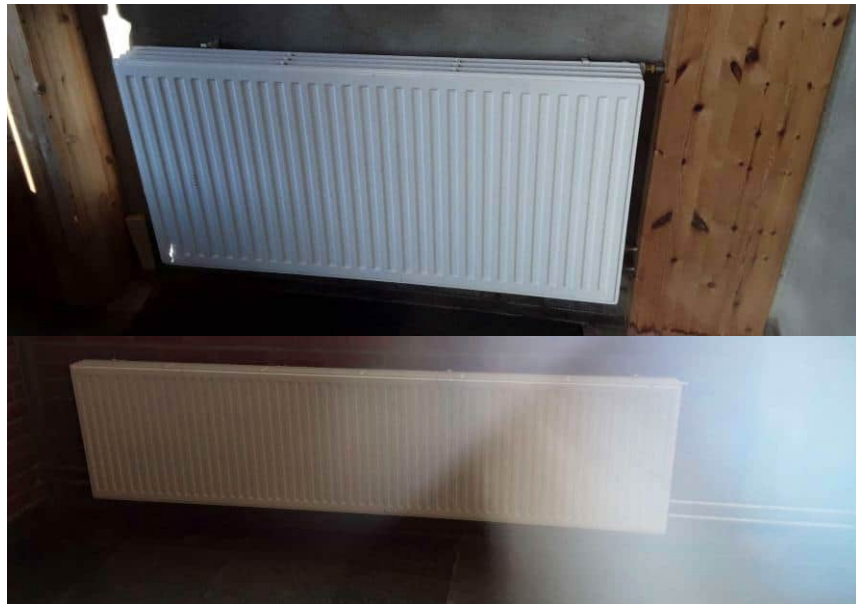
Bilde

| Beskrivelse | Nyere radiatorer |
| Dimensjon | 11 stk. radiatorer 120cmx60cm x15cm, 2 stk radiatorer 240cmx60cm x15cm |
| Demonterbarhet | Moderat. Behov for spesialiserte fagfolk for demontering. |

| Vurdering | God ombrukbarhet |

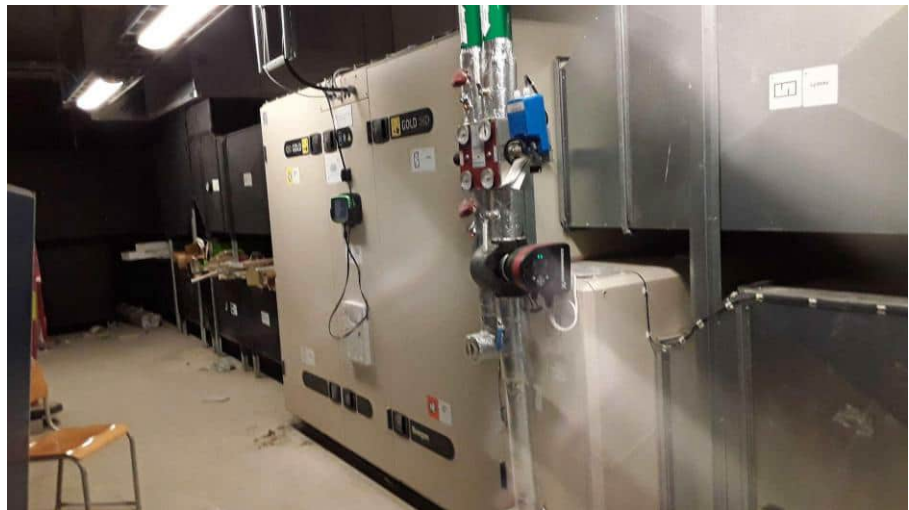
Bilde

| Beskrivelse | Ventilasjonsanlegg ca. 10 år gamle, Swegon. |
| Restlevetid | >10 år |

| Vurdering | God ombrukbarhet |

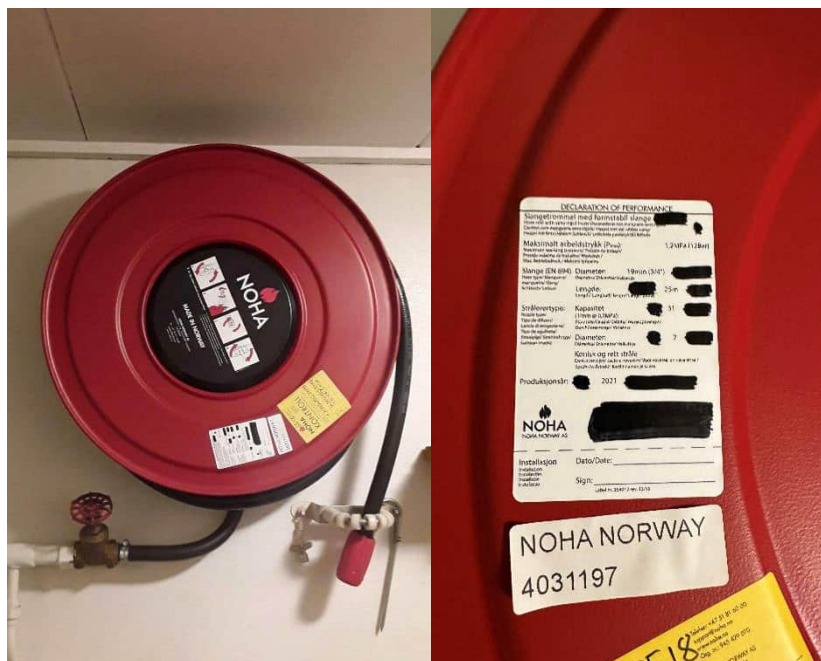
Bilde

| Beskrivelse | Brannslanger fra 2021. Kapasitet 31 l/min. |
| Dimensjon | Lengde: 25 meter, diameter på slange 19 mm |

| Vurdering | God ombrukbarhet |

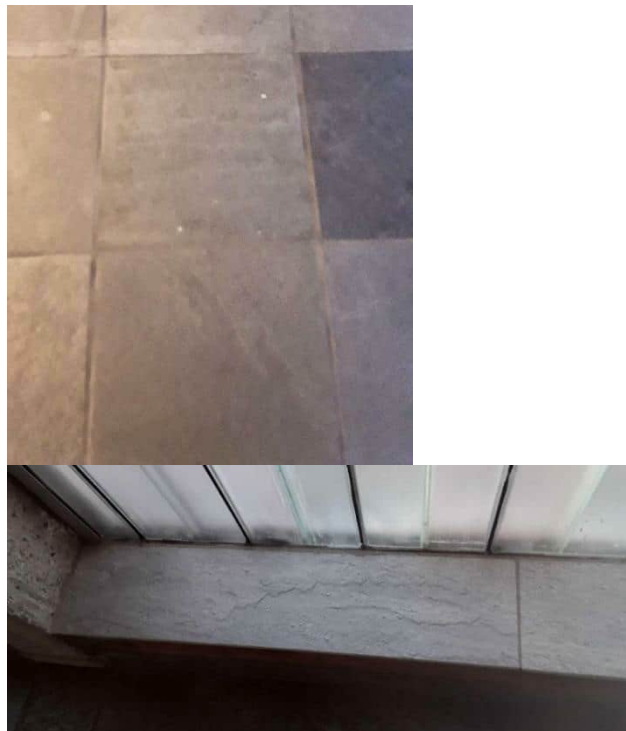
Bilde

| Beskrivelse | Gulvfliser og vindusbrett i skiferstein. Materialet er pent brukt med noen bruksmerker og et par med større skader. |
| Dimensjon | 48 cm (bredde) x 48 cm (dybde) og 2cm (høyde) |
| Demonterbarhet | Krevende. |

| Vurdering | Ombrukbar |

| Anbefalt ombruk | Anbefales ombrukt til samme formål i dette eller lignende prosjekter. Dersom materialet ikke gjenbrukes, kan steinen benyttes som fyllmasse eventuelt til uteområder som underlag. |

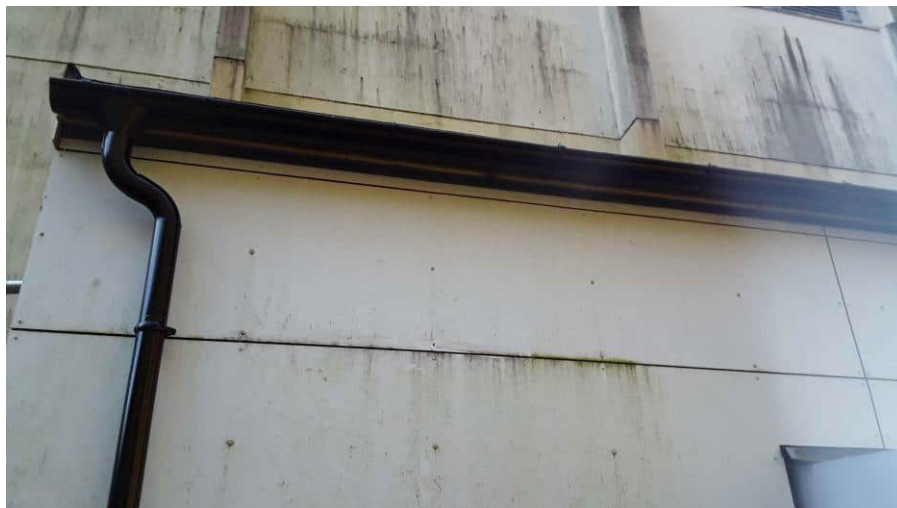
Bilde

| Beskrivelse | Nyere takrenne i sort stål på tilbygg bak idrettshallen |
| Restlevetid | Ca. 25 år |
| Vurdering | Ombrukbar |

| Anbefalt ombruk | Det anbefales å benytte takrennene på mindre konstruksjoner som utendørs boder, sykkelparkering, paviljong eller lignende. Det er imidlertid utfordringer med å gjenbruke takrennene og nedløpene i sin helhet, da dimensjoner er varierende og det kreves spesifikke tilpasninger ved ombruk |

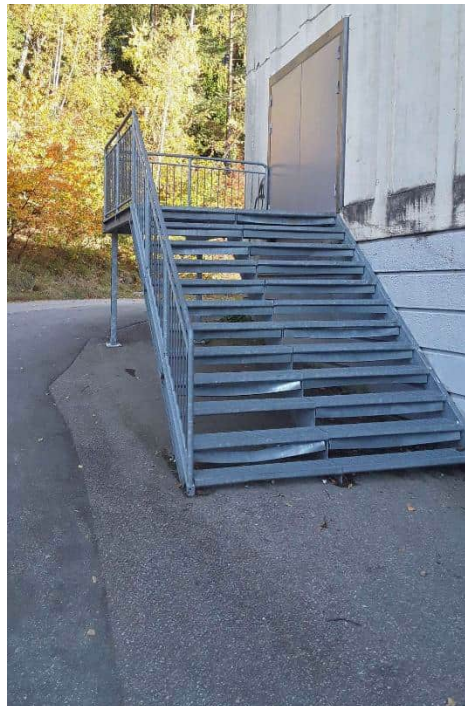
Bilde

| Beskrivelse | Trapp i stål på utsiden av bygning med noe bruksmerker. |
| Dimensjon | Ca. 2 meter bred. |

| Vurdering | Ombrukbar |

| Anbefalt ombruk | Anbefales ombrukt til samme formål i dette eller lignende prosjekter. Det er noen begrensinger på trappen grunnet trappens tilpasninger til terrenget. Dersom trappen ikke ønskes gjenbrukes, kan trappen gis til ombruksplattformer eller selges. |

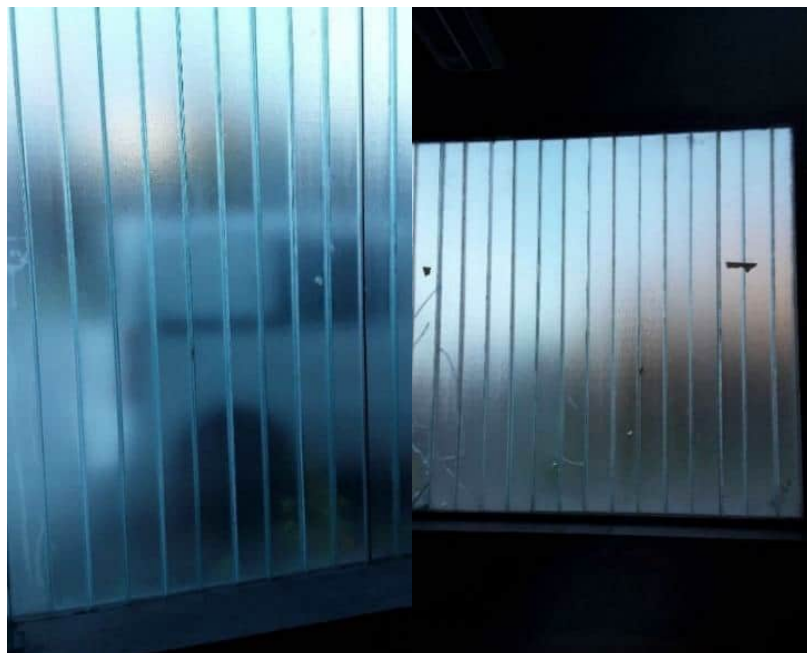
Bilde

| Beskrivelse | Glassvinduer benyttet som vegger. |
| Dimensjon | Ulike dimensjoner. Høyere vinduer: 285 cm (høyde) x 26 cm (bredde) og kortere vinduer: 200 cm (høyde) x 26 cm (bredde) |

| Vurdering | Begrenset ombrukbarhet |

| Anbefalt ombruk | Det er påvist asbest og PCB i fugene tilknyttet vinduene. Dette må fjernes i henhold til miljøkartleggingsrapporten for at vinduene skal godkjennes til ombruk [4]. Grunnet alder er ikke vinduene egnet til ombruk i nye bygg, som har høyere krav til u-verdi iht. TEK17. Vinduene har derimot potensiale til ombruk i prosjekter hvor det ikke stilles like høye krav til u-verdi. Eksempel er drivhus, skillevegger eller som tak på uteområder som utebenker og sykkelparkering. Ved ombruk er det viktig at all fugemasse fjernes fra vinduene, for å ikke videreføre miljøgifter til nye materialer. |

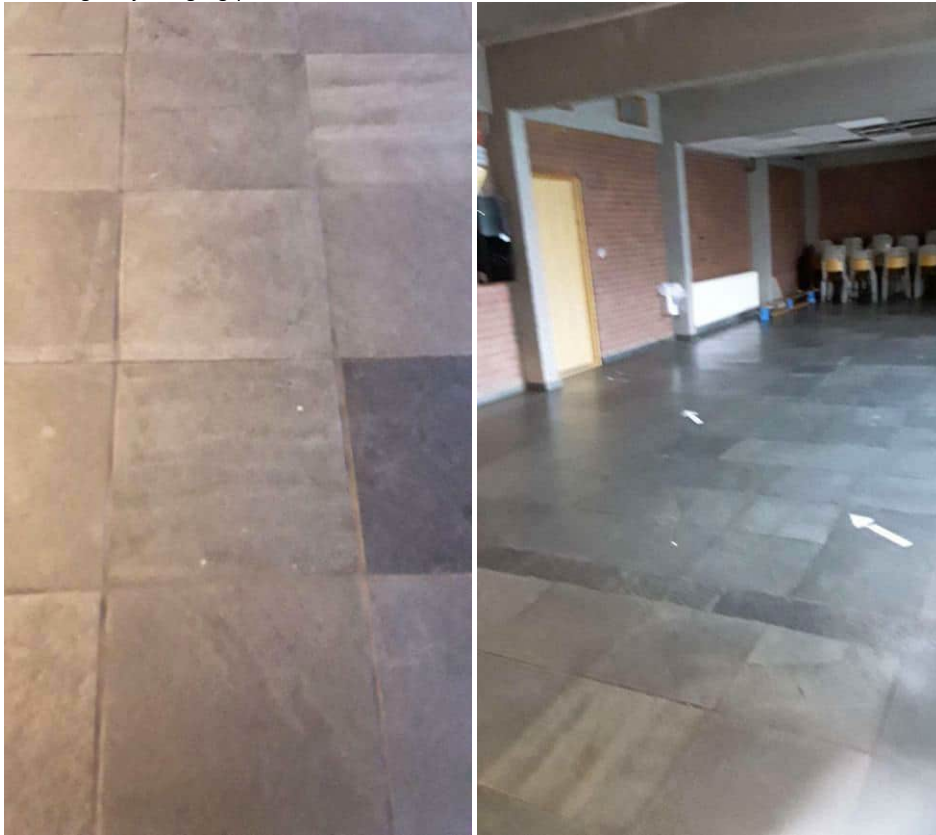
Plassering: Foaje, inngangsparti

| Materialnavn | Tosifret | Tresifret | Ombbrukbarhet | Demonterbarhet | Tilstand | Materialtype | Farge | Restlevetid(år) | Beskrivelse | Plassering i bygg (et) | Dybde [cm] | Lengde [cm] | Bredde [cm] | Høyde [cm] | Diameter [cm] | Mengde | Enhet | Bildereferanse |
|---|---|---|---|---|---|---|---|---|---|---|---|---|---|---|---|---|---|---|
| Skiferheller | 25 - Dekker | 255- Gulvoverflate | Ombbrukbar | Krevende | God | Skiferstein | Grå | Ukjent | | Foaje, inngangsparti | | 48 | 48 | | | 506 | stk | bilde-20251016-090858.jpgbilde-20251016-090908.jpg |

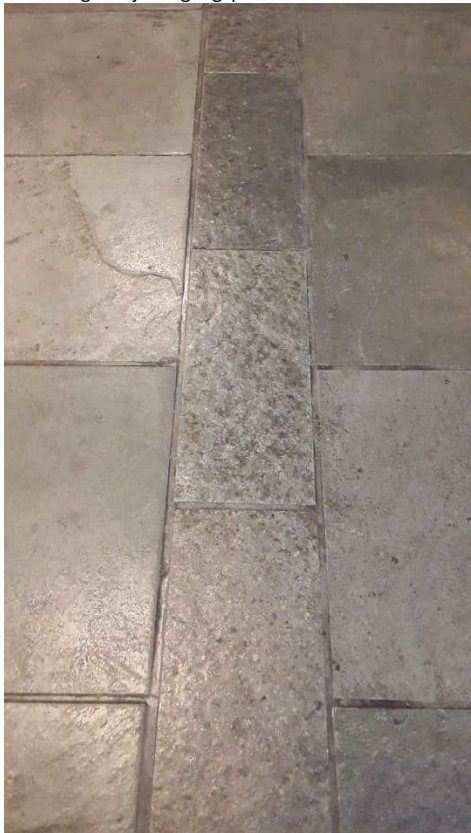
Plassering: Fojje inngangsparti

| Materialnavn | Tosifret | Tresifret | Ombbrukbarhet | Demonterbarhet | Tilstand | Materialtype | Farge | Restlevetid(år) | Beskrivelse | Plassering i bygg (et) | Dybde [cm] | Lengde [cm] | Bredde [cm] | Høyde [cm] | Diameter [cm] | Mengde | Enhet | Bildereferanse |
|---|---|---|---|---|---|---|---|---|---|---|---|---|---|---|---|---|---|---|
| Skiferheller | 25 - Dekker | 255- Gulvoverflate | Ombbrukbar | Krevende | God | Skiferstein | Grå | Ukjent | | Foaje inngangsparti | | 48 | 20 | | | 68 | stk | bilde-20251016-091509.jpg |

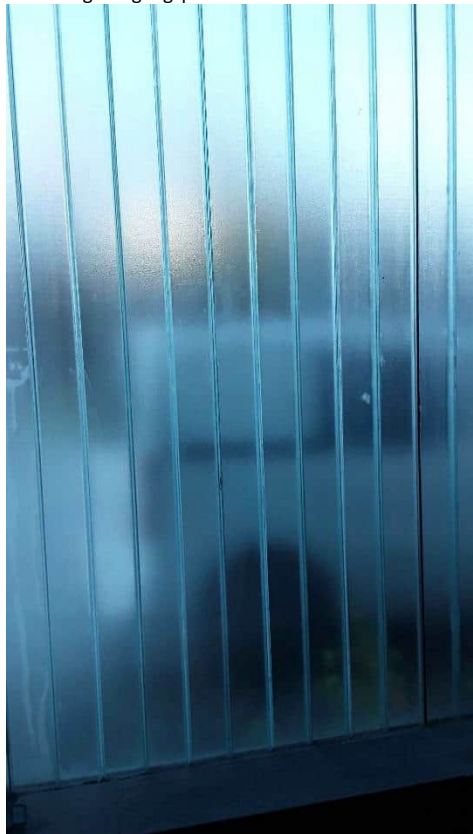
Plassering: Inngangsparti

| Materialnavn | Tosifret | Tresifret | Ombbrukbarhet | Demonterbarhet | Tilstand | Materialtype | Farge | Restlevetid(år) | Beskrivelse | Plassering i bygg (et) | Dybde [cm] | Lengde [cm] | Bredde [cm] | Høyde [cm] | Diameter [cm] | Mengde | Enhet | Bildereferanse |
|---|---|---|---|---|---|---|---|---|---|---|---|---|---|---|---|---|---|---|
| Glassvegg | 23 - Yttervegger | 234.1 - Yttervinduer | Begrenset ombbrukbarhet | Middels | Noe bruksmerker | Glass | Glass | Ukjent | | Inngangsparti | | | 26 | 285 | | 82 | stk | bilde-20251016-092021.jpg |
