**Rapport fra miljøkartlegging**

# DOBBELTHALL SKOLEVEGEN FAGRAPPORT MILJØKARTLEGGING

## DOBBELTHALL VENNESLA RIM

Oppdragsnavn **Dobbelthall Vennesla RIM**  
Prosjekt nr. **1350063440**  
Mottaker **Vennesla kommune**  
Dokumenttype **Rapport fra miljøkartlegging**  
Versjon **0.7**  
Dato **2025/12/12**  
Utført av **Jenny Viken og Malene Tidemann Nesdal**  
Kontrollert av **Åsmund Andersen**  
Godkjent av **Kristine Solberg Opofte**  
Beskrivelse **Rapport fra miljøkartlegging av helse- og miljøfarlig avfall fra bygningsmassen tilhørende Ny dobbelthall Vennesla i Vennesla kommune. Dette i sammenheng med framtidige rivearbeider. Arealene ble befart av Rambøll den 15. og 16. oktober 2025. Hele bygningsmassen omfattes av kartleggingen.**

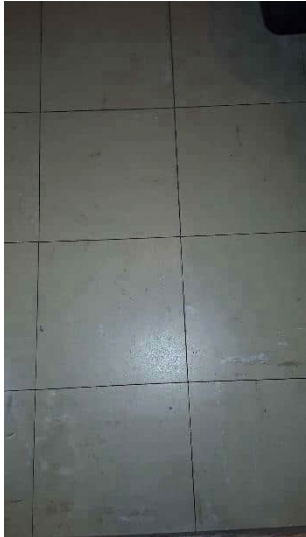
| Eksempelbilde | Informasjon |
|---|---|
| | <p><b>Prøve:</b> D08</p> <p><b>Rom:</b> Garderobe F</p> <p><b>Etasje:</b> Kjeller</p> <p><b>Avfallskategori:</b> Asbest</p> <p><b>Materialtype:</b> Vinyl (gulvbelegg)</p> <p><b>Mengde:</b> 11 m2</p> <p><b>Farlig avfall med asbest!</b></p> |

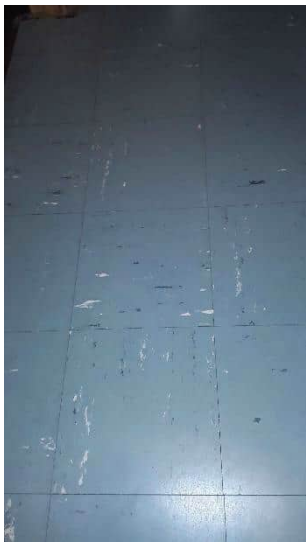
| Eksempelbilde | Informasjon |
|---|---|
| | <p><b>Prøve:</b> D10</p> <p><b>Rom:</b> Gang garderobe E<br/><b>Etasje:</b> Kjeller</p> <p><b>Avfallskategori:</b> Asbest</p> <p><b>Materialtype:</b> Vinyl (gulvbelegg)</p> <p><b>Mengde:</b> Ca. 10 m<sup>2</sup></p> <p><b>Farlig avfall med asbest!</b></p> |

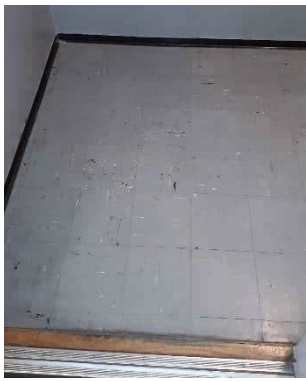
| Eksempelbilde | Informasjon |
|---|---|
| | <p><b>Prøve:</b> D14</p> <p><b>Rom:</b> Gang, garderobe C<br/><b>Etasje:</b> Kjeller</p> <p><b>Avfallskategori:</b> Asbest</p> <p><b>Materialtype:</b> Vinyl (gulvbelegg)</p> <p><b>Mengde:</b> Ca. 24 m<sup>2</sup></p> <p><b>Farlig avfall med asbest!</b></p> |

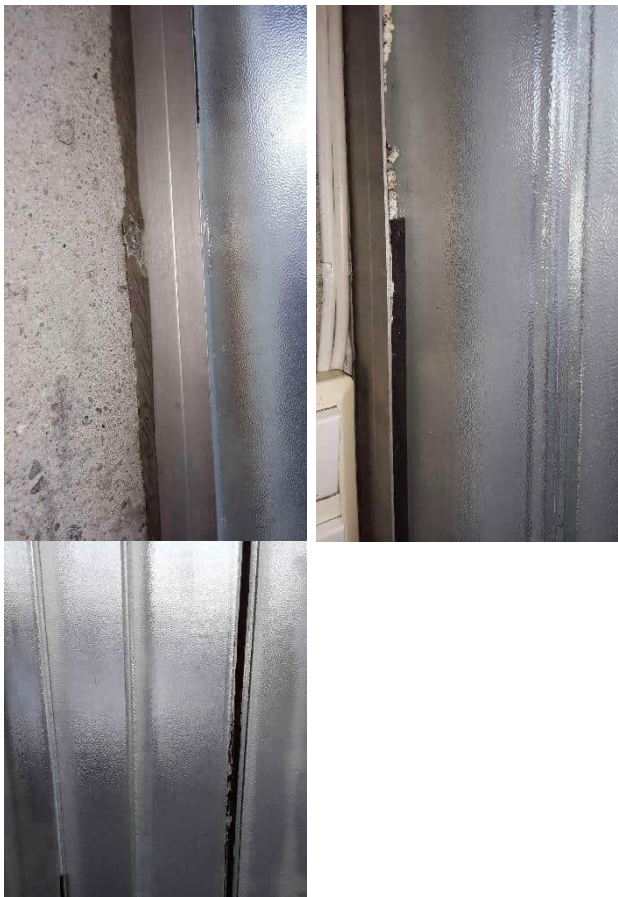
| Eksempelbilde | Informasjon |
|---|---|
| | <p><b>Prøve:</b> D16</p> <p><b>Rom:</b> Foaje</p> <p><b>Etasje:</b> Kjeller</p> <p><b>Avfallskategori:</b> Asbest</p> <p><b>Materialtype:</b> Fug myk</p> <p><b>Mengde:</b> 50m</p> <p><b>Kommentar:</b> Gammel fug, vært myk men overflaten er hardnet. Rundt lysvegger rammen.</p> <p><b>Farlig avfall med asbest og PCB!</b></p> |

Det ble prøvetatt 2 ulike fuger i bygningsmassen, prøvetatte fuger har påvist farlig avfall med asbest (**D16** se kap. 3.1.) og PCB (**D29**). Fuger som inneholder farlig avfall er listet opp i Tabell 10.

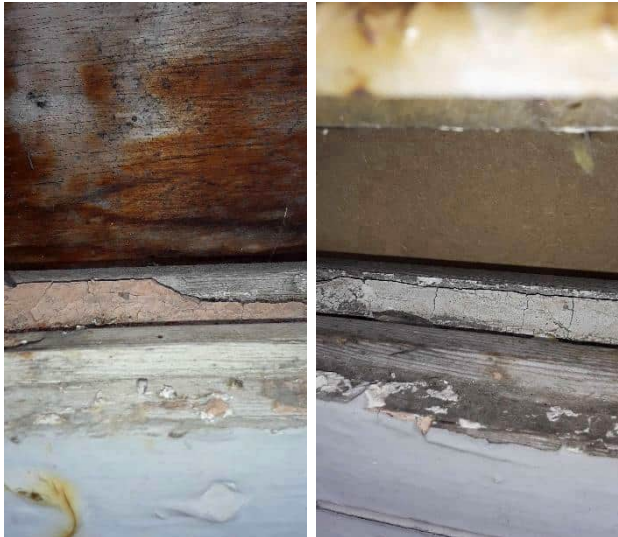
| Eksempelbilde | Informasjon |
|---|---|
| | <p><b>Prøve:</b> D28</p> <p><b>Rom:</b> Utvendig kjeller vestside</p> <p><b>Etasje:</b> Utvendig</p> <p><b>Avfallskategori:</b> Asbest</p> <p><b>Materialtype:</b> Vinduskitt</p> <p><b>Mengde:</b> 20m</p> <p><b>Kommentar:</b> Blandprøve</p> <p><b>Farlig avfall med asbest!</b></p> |

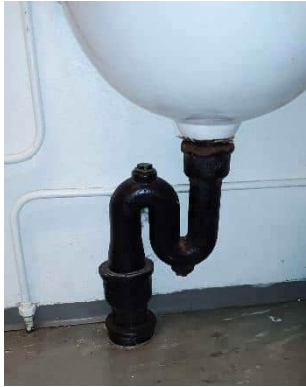
| Eksempelbilde | Informasjon |
|---|---|
| | <p><b>Prøve:</b> Ikke prøvetatt</p> <p><b>Rom:</b> Kjøkken<br/><b>Etasje:</b> Kjeller</p> <p><b>Avfallskategori:</b> Mistenkes asbestholdig</p> <p><b>Materialtype:</b> Skjøter soilrør</p> <p><b>Mengde:</b> ikke mengdeberegnet</p> <p><b>Kommentar:</b> Bly og asbest i skjøt</p> <p><b>Farlig avfall med asbest!</b></p> |

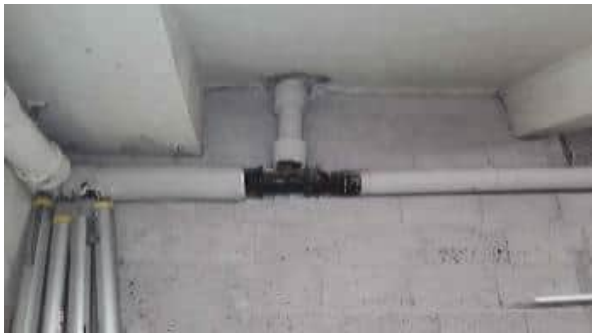
| Eksempelbilde | Informasjon |
|---|---|
| | <p><b>Prøve:</b> Ikke prøvetatt</p> <p><b>Rom:</b> Lagerbod idrettshall<br/><b>Etasje:</b> 1 et.</p> <p><b>Avfallskategori:</b> Mistenkes asbestholdig</p> <p><b>Materialtype:</b> Rørisolasjon</p> <p><b>Mengde:</b> ikke mengdeberegnet</p> <p><b>Kommentar:</b> Soilrør</p> <p><b>Farlig avfall med asbest!</b></p> |

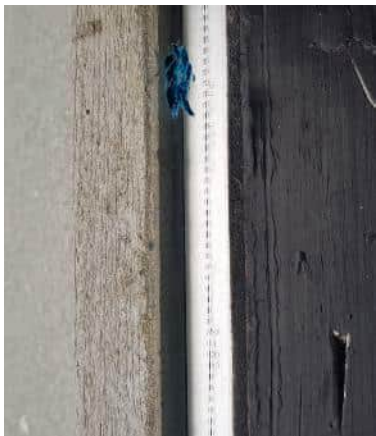
| Eksempelbilde | Informasjon |
|---|---|
| | <p><b>Kommentar:</b></p> <p>Eksempelbilde med isolerglass med enkel stipling i avstandslisten. Håndteres som PCB-holdig der det ikke kan påvises hvilket årstall vinduet er produsert</p> |

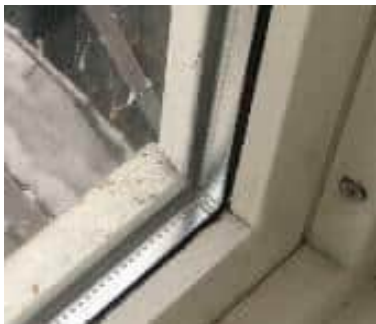
| Eksempelbilde | Informasjon |
|---|---|
| | <b>Kommentar:</b><br><br>Eksempelbilde med isolerglass med dobbel stipling i avstandslisten. Håndteres som klorparafinholdig der det ikke kan påvises hvilket årstall vinduet er produsert |

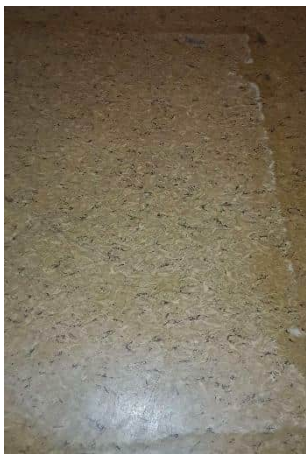
| Eksempelbilde | Informasjon |
|---|---|
| | <p><b>Prøve:</b> D01</p> <p><b>Rom:</b> Garderobe F</p> <p><b>Etasje:</b> Kjeller</p> <p><b>Avfallskategori:</b> Ftalater</p> <p><b>Materialtype:</b> Vinyl (gulvbelegg)</p> <p><b>Mengde:</b> Ca. 3 m<sup>2</sup></p> <p><b>Farlig avfall med ftalater !</b></p> |

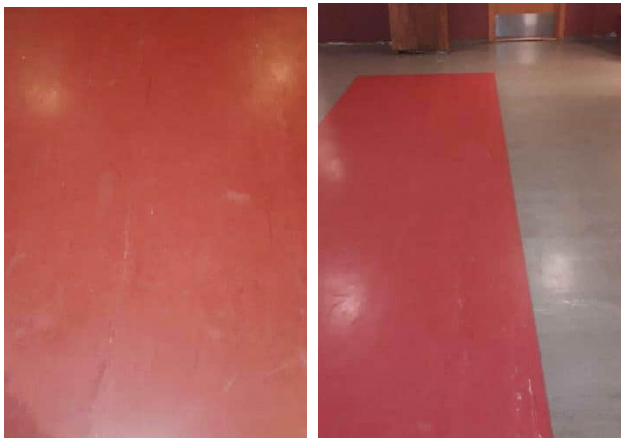
| Eksempelbilde | Informasjon |
|---|---|
| | <p><b>Prøve:</b> D02</p> <p><b>Rom:</b> Garderobe F<br/><b>Etasje:</b> Kjeller</p> <p><b>Avfallskategori:</b> Ftalater</p> <p><b>Materialtype:</b> Vinyl (gulvbelegg)</p> <p><b>Mengde:</b> Ca. 40 m<sup>2</sup></p> <p><b>Kommentar:</b> Inndelt del midt på gulv, gjentatt i flere garderober</p> <p><b>Farlig avfall med ftalater !</b></p> |

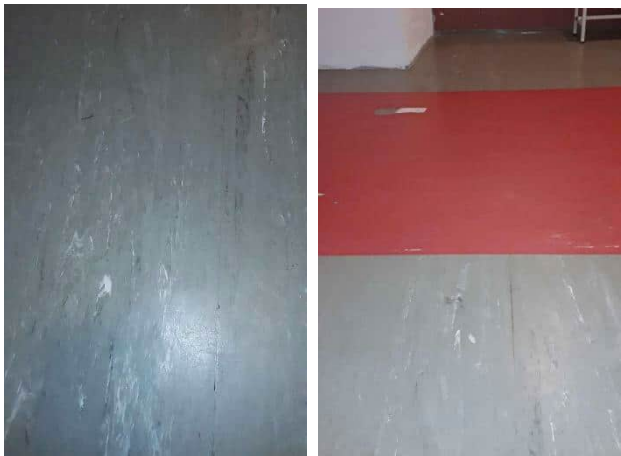
| Eksempelbilde | Informasjon |
|---|---|
| | <p><b>Prøve:</b> D03</p> <p><b>Rom:</b> Garderobe F<br/><b>Etasje:</b> Kjeller</p> <p><b>Avfallskategori:</b> Ftalater</p> <p><b>Materialtype:</b> Vinyl (gulvbelegg)</p> <p><b>Mengde:</b> Ca. 275 m<sup>2</sup></p> <p><b>Kommentar:</b> Ligger på betonggulv</p> <p><b>Farlig avfall med ftalater !</b></p> |

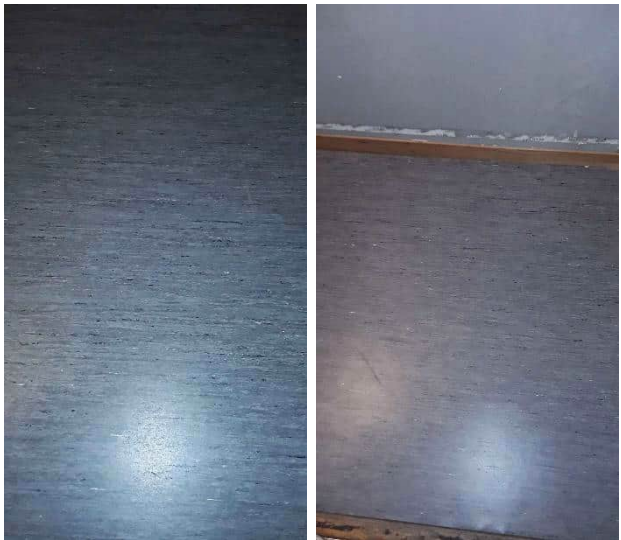
| Eksempelbilde | Informasjon |
|---|---|
| | <p><b>Prøve:</b> D12</p> <p><b>Rom:</b> Gang garderobe D1<br/><b>Etasje:</b> Kjeller</p> <p><b>Avfallskategori:</b> Ftalater</p> <p><b>Materialtype:</b> Vinyl (gulvbelegg)</p> <p><b>Mengde:</b> Ca. 36 m<sup>2</sup></p> <p><b>Kommentar:</b></p> <p><b>Farlig avfall med ftalater !</b></p> |

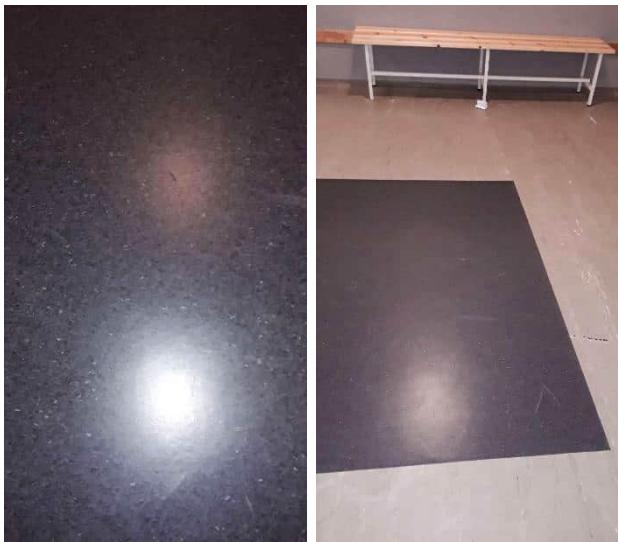
| Eksempelbilde | Informasjon |
|---|---|
| | <p><b>Prøve:</b> D13</p> <p><b>Rom:</b> Garderobe C</p> <p><b>Etasje:</b> Kjeller</p> <p><b>Avfallskategori:</b> Ftalater</p> <p><b>Materialtype:</b> Vinyl (gulvbelegg)</p> <p><b>Mengde:</b> Ca. 5 m<sup>2</sup></p> <p><b>Kommentar:</b> Lagt i midten, tilvarende rødt i andre garderober</p> <p><b>Farlig avfall med ftalater !</b></p> |

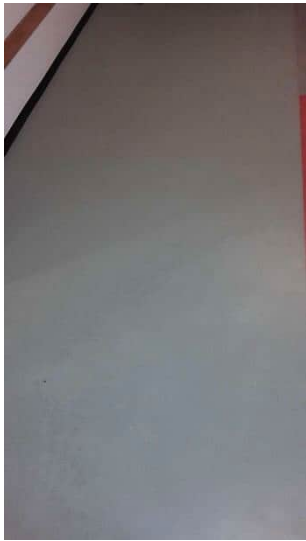
| Eksempelbilde | Informasjon |
|---|---|
| | <p><b>Prøve:</b> Ikke prøvetatt</p> <p><b>Rom:</b> Garderobe A</p> <p><b>Etasje:</b> Kjeller</p> <p><b>Avfallskategori:</b> ftalater</p> <p><b>Materialtype:</b> Vinyl (gulvbelegg)</p> <p><b>Mengde:</b> 8 m<sup>2</sup></p> <p><b>Kommentar:</b> Nytt vinylgulv, grønt med glitter</p> <p><b>Farlig avfall med ftalater !</b></p> |

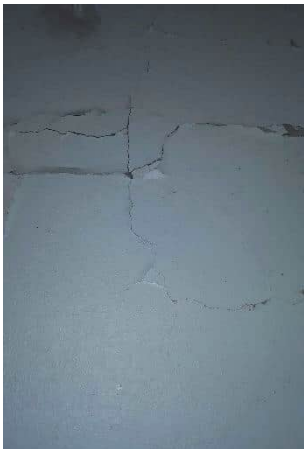
| Eksempelbilde | Informasjon |
|---|---|
| | <p><b>Prøve:</b> D05</p> <p><b>Rom:</b> Garderobe F</p> <p><b>Etasje:</b> Kjeller</p> <p><b>Avfallskategori:</b> Ordinært avfall</p> <p><b>Materialtype:</b> Maling</p> <p><b>Mengde:</b> Ikke mengdeberegnet</p> <p><b>Kommentar:</b> Maling på pusset teglvegg.</p> <p>Overstiger avfallsforskriften kap14a-5 grunnet forhøyede verdier av PCB.</p> |

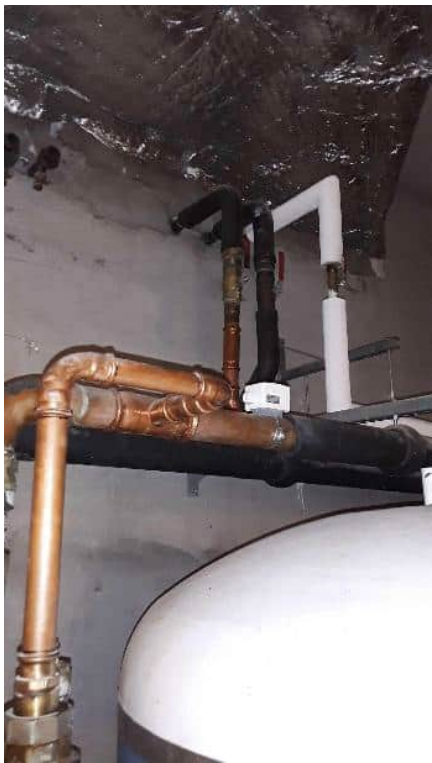
| Eksempelbilde | Informasjon |
|---|---|
| | <p><b>Prøve:</b> Ikke prøvetatt</p> <p><b>Rom:</b> Fyrrom<br/><b>Etasje:</b> Kjeller</p> <p><b>Avfallskategori:</b> Mistanke om bromerte flammehemmere (BFH)</p> <p><b>Materialtype:</b> Cellegummi</p> <p><b>Mengde:</b> Ikke mengdeberegnet</p> <p><b>Kommentar:</b> Cellegummiisolasjon på rør fra varmtvannsberedere fra 2003, antatt cellegummi også fra 2003</p> <p>Håndteres som farlig avfall med bromerte flammehemmere med mindre dette avkreftes ved analyse eller dokumenteres å være fra etter 2003.</p> <p><b>Farlig avfall med BFH!</b></p> |

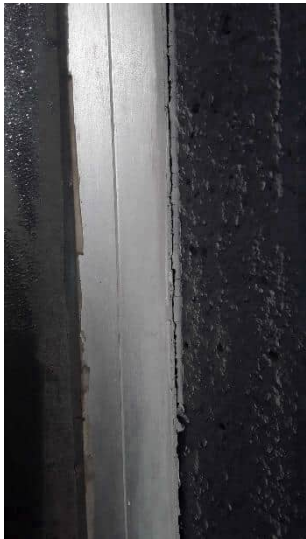
| Eksempelbilde | Informasjon |
|---|---|
| | <p><b>Prøve:</b> D29</p> <p><b>Rom:</b> Utvendig inngangsparti</p> <p><b>Etasje:</b> Utvendig</p> <p><b>Avfallskategori:</b> PCB</p> <p><b>Materialtype:</b> Fug hard</p> <p><b>Mengde:</b> 84m</p> <p><b>Kommentar:</b></p> <p><b>Farlig avfall med PCB !</b></p> |

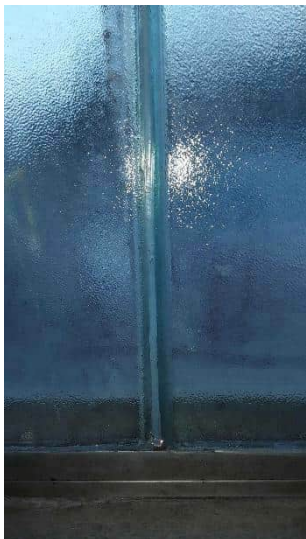
| Eksempelbilde | Informasjon |
|---|---|
| | <p><b>Prøve:</b> Ikke prøvetatt</p> <p><b>Rom:</b> Foaje</p> <p><b>Etasje:</b> Kjeller</p> <p><b>Avfallskategori:</b> ftalater</p> <p><b>Materialtype:</b> Fug myk</p> <p><b>Mengde:</b> ca. 200 lm</p> <p><b>Kommentar:</b> Myk hvit/gjennomsiktig mellom elementer i lysvegger, inne</p> <p><b>Farlig avfall med PCB !</b></p> |

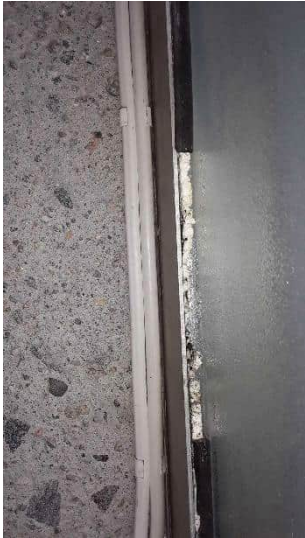
| Eksempelbilde | Informasjon |
|---|---|
| | <p><b>Prøve:</b> Ikke prøvetatt</p> <p><b>Rom:</b> Inngangsparti idrettshall</p> <p><b>Etasje:</b> Kjeller</p> <p><b>Avfallskategori:</b> Mistanke om bromerte flammehemmere (BFH)</p> <p><b>Materialtype:</b> EPS (isopor)</p> <p><b>Mengde:</b> 2 m<sup>2</sup></p> <p><b>Kommentar:</b><br/>Håndteres som farlig avfall med bromerte flammehemmerer med mindre dette avkreftes ved analyse.</p> <p><b>Farlig avfall med BFH!</b></p> |

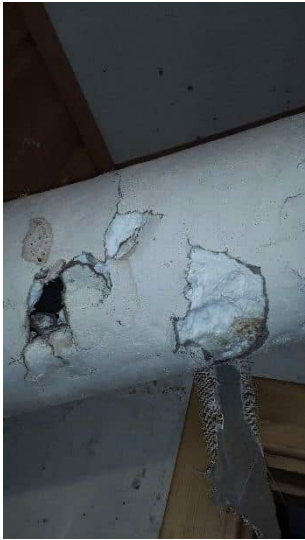
| Eksempelbilde | Informasjon |
|---|---|
| | <p><b>Prøve:</b> Ikke prøvetatt</p> <p><b>Rom:</b> Idrettshall lagerbod<br/><b>Etasje:</b> 1 et.</p> <p><b>Avfallskategori:</b> Mistanke om bromerte flammehemmere (BFH)</p> <p><b>Materialtype:</b> EPS (isopor)</p> <p><b>Mengde:</b> Ikke mengdeberegnet</p> <p><b>Kommentar:</b> Isolasjon på soilrør</p> <p>Håndteres som farlig avfall med bromerte flammehemmeremed mindre dette avkreftes ved analyse.</p> <p><b>Farlig avfall med BFH!</b></p> |

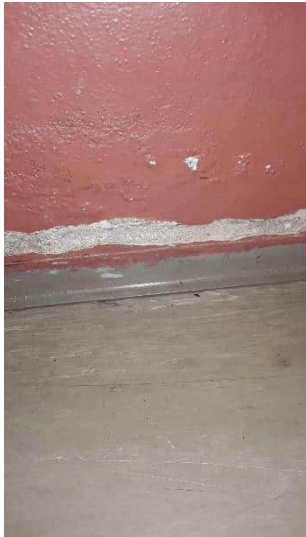
| Eksempelbilde | Informasjon |
|---|---|
| | <p><b>Prøve:</b> D04</p> <p><b>Rom:</b> Garderobe F</p> <p><b>Etasje:</b> Kjeller</p> <p><b>Avfallskategori:</b> Ftalater</p> <p><b>Materialtype:</b> Lister (PVC)</p> <p><b>Mengde:</b> ca. 200 lm</p> <p><b>Kommentar:</b> Eldre type vaskelist</p> <p><b>Farlig avfall med ftalater!</b></p> |

Det ble registrert vinyl vaskelister i bygningsmassen. Slike forekomster inneholder erfaringsmessig ftalater over grensen for farlig avfall og skal håndteres deretter.

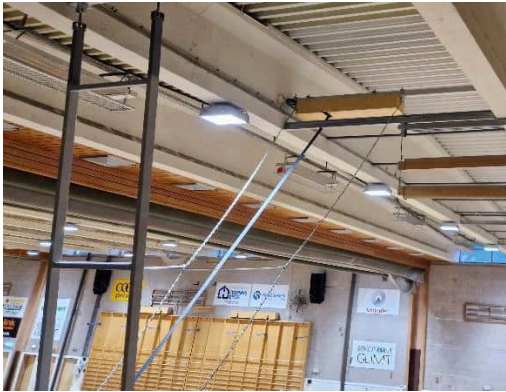
| Observasjonsbilder | |
|---|---|
| | Taklamper i hallen |

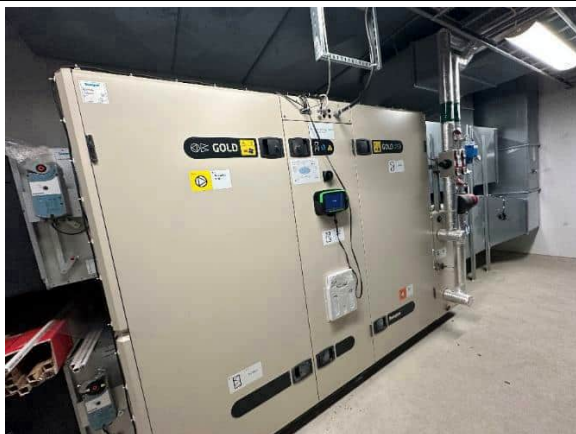
Ventilasjonssystem

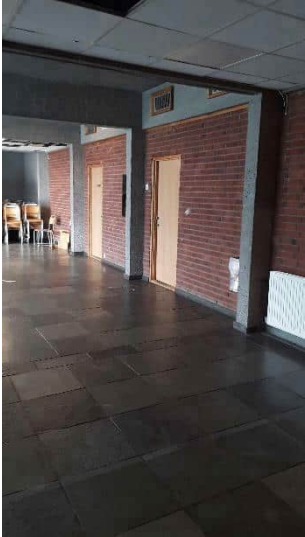
| Observasjonsbilder | | |
|---|--|---|
| | | <p><b>Prøve:</b> D17</p> <p><b>Rom:</b> Inngang<br/><b>Etasje:</b> Kjeller</p> <p><b>Materialtype:</b> Betong</p> <p><b>Kommentar:</b> PCB over nyttiggjøringsgrensen gir i Avfallsforskriften Kap. 14a</p> |

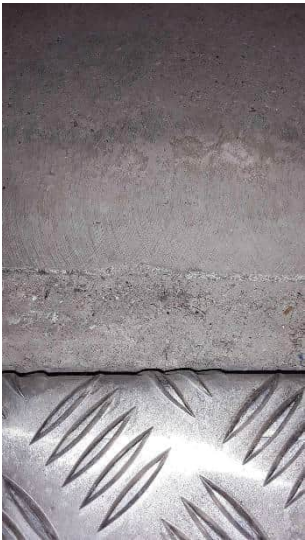
| Observasjonsbilder | | |
|---|--|---|
| | | <p><b>Prøve:</b> D23</p> <p><b>Rom:</b> Fyrrom<br/><b>Etasje:</b> Kjeller</p> <p><b>Materialtype:</b> Betong</p> <p><b>Kommentar:</b> PCB over nyttiggjøringsgrensen gir i Avfallsforskriften Kap. 14a</p> |

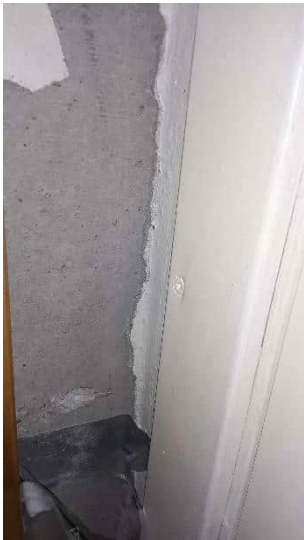
| Observasjonsbilder | |
|---|---|
| | <p><b>Prøve:</b> D25</p> <p><b>Rom:</b> Innervegger</p> <p><b>Etasje:</b> Kjeller</p> <p><b>Materialtype:</b> Betong</p> <p><b>Kommentar:</b> Tungmetall (kopper) over nyttiggjøringsgrensen gir i Avfallsforskriften 14a-4</p> |

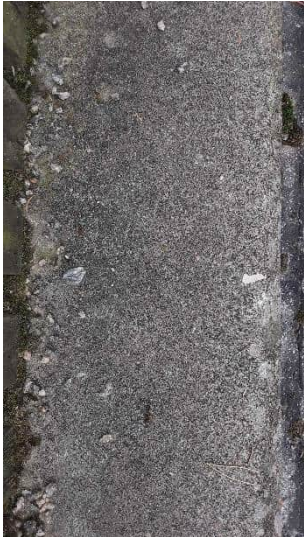
| Observasjonsbilder | |
|---|---|
| | <p><b>Prøve:</b> D32</p> <p><b>Rom:</b> Hele 1.Etg</p> <p><b>Etasje:</b> 1 et.</p> <p><b>Materialtype:</b> Betong</p> <p><b>Kommentar:</b> PCB over nyttiggjøringsgrensen gir i Avfallsforskriften Kap. 14a</p> |

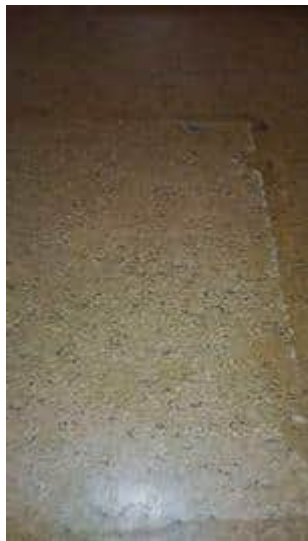
| Bilde | Informasjon |
|---|---|
| | <p><b>Prøve : D01</b><br/><b>Plassering:</b> Garderobe F<br/><b>Materialtype:</b> Vinyl (gulvbelegg)</p> <p><b>Farlig avfall med ftalater</b></p> |

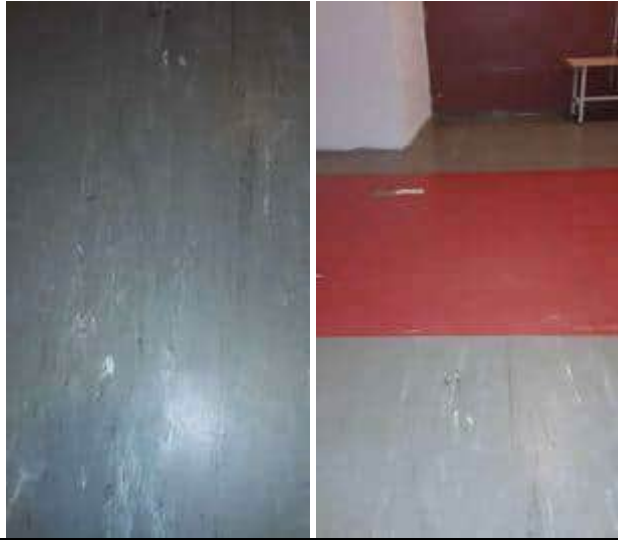
| Bilde | Informasjon |
|---|---|
| | <p><b>Prøve : D03</b><br/><b>Plassering:</b> Garderobe F<br/><b>Materialtype:</b> Vinyl (gulvbelegg)</p> <p><b>Farlig avfall med ftalater</b></p> |

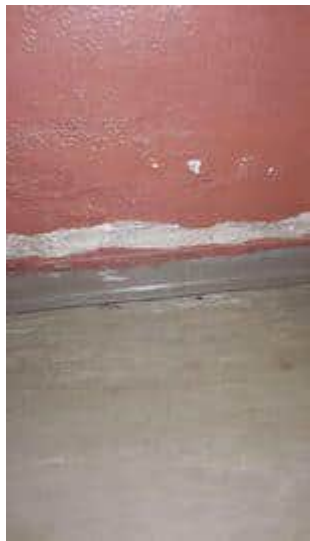
| Bilde | Informasjon |
|---|---|
| | <p><b>Prøve : D04</b><br/><b>Plassering:</b> Garderobe F<br/><b>Materialtype:</b> Lister(PVC)</p> <p><b>Farlig avfall med ftalater</b></p> |

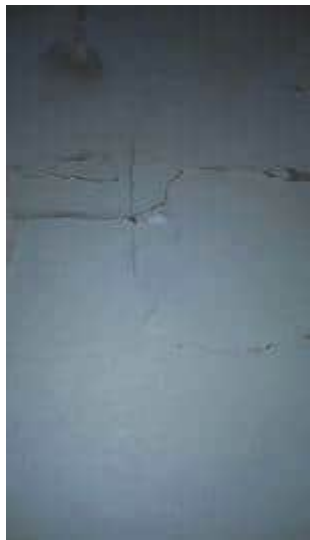
| Bilde | Informasjon |
|---|---|
| | <p><b>Prøve : D05</b><br/><b>Plassering:</b> Garderobe F<br/><b>Materialtype:</b> Maling</p> <p><b>Ordinært avfall</b></p> |

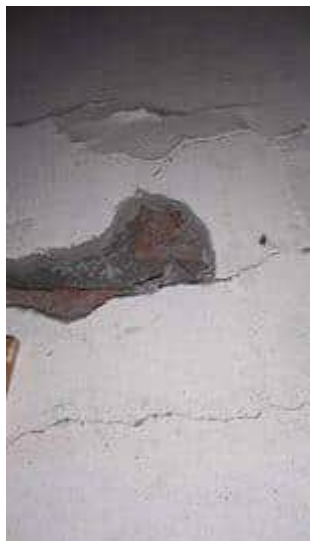
| Bilde | Informasjon |
|---|---|
| | <p><b>Prøve : D06</b><br/><b>Plassering:</b> Garderobe F<br/><b>Materialtype:</b> Puss</p> <p><b>Ordinært avfall</b></p> |

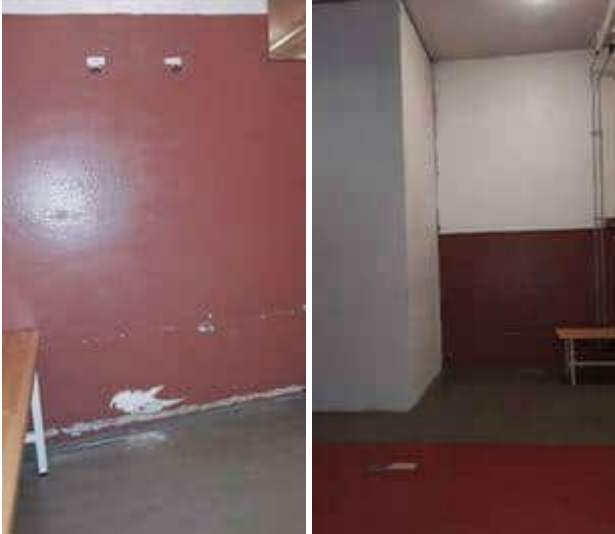
| Bilde | Informasjon |
|---|---|
| | <p><b>Prøve : D07</b><br/><b>Plassering:</b> Garderobe F<br/><b>Materialtype:</b> Maling</p> <p><b>Ordinært avfall</b></p> |

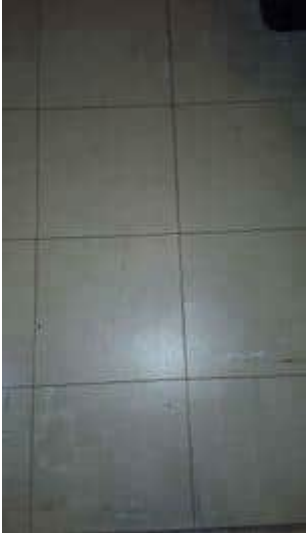
| Bilde | Informasjon |
|---|---|
| | <p><b>Prøve : D08</b><br/><b>Plassering:</b> Garderobe F<br/><b>Materialtype:</b> Vinyl (gulvbelegg)</p> <p><b>Farlig avfall med asbest</b></p> |

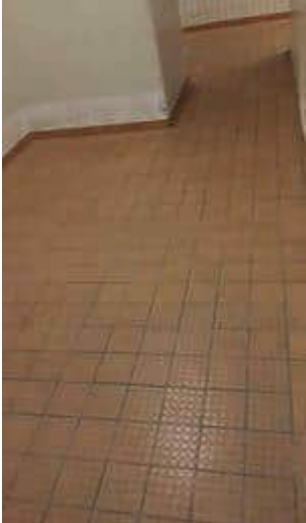
| Bilde | Informasjon |
|---|---|
| | <p><b>Prøve : D09</b><br/><b>Plassering:</b> Dusj garderobe F<br/><b>Materialtype:</b> Flis</p> <p><b>Ordinært avfall</b></p> |

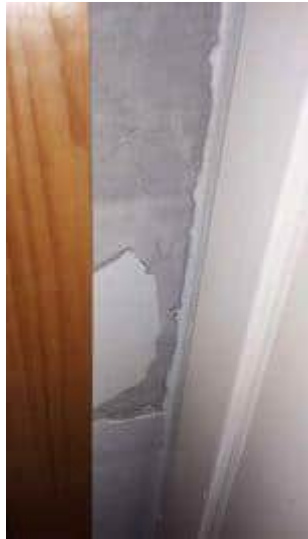
| Bilde | Informasjon |
|---|---|
| | <p><b>Prøve : D11</b><br/><b>Plassering:</b> Lærergarderobe<br/><b>Materialtype:</b> Puss</p> <p><b>Ordinært avfall</b></p> |

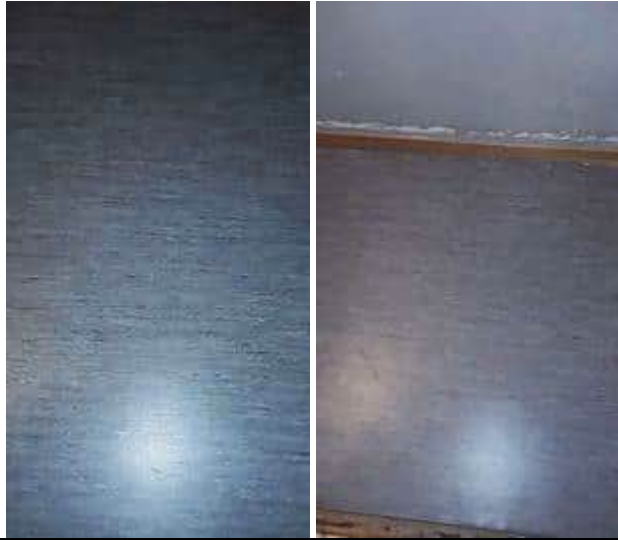
| Bilde | Informasjon |
|---|---|
| | <p><b>Prøve : D12</b><br/><b>Plassering:</b> Gang garderobe D1<br/><b>Materialtype:</b> Vinyl (gulvbelegg)</p> <p><b>Farlig avfall med ftalater</b></p> |

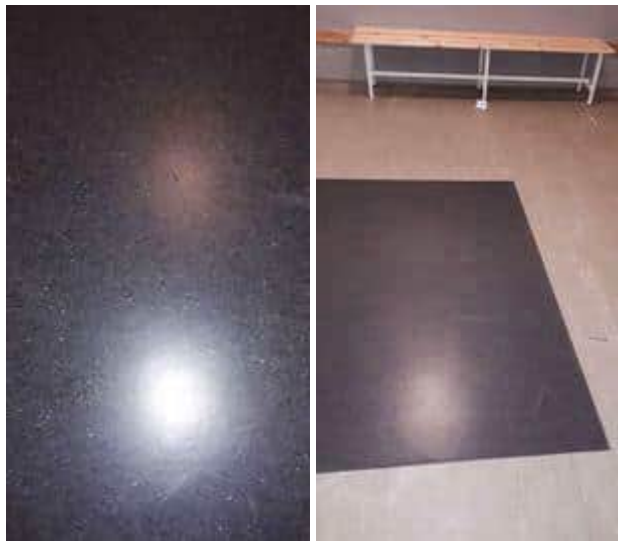
| Bilde | Informasjon |
|---|---|
| | <p><b>Prøve : D13</b><br/><b>Plassering:</b> Garderobe C<br/><b>Materialtype:</b> Vinyl (gulvbelegg)</p> <p><b>Farlig avfall med ftalater</b></p> |

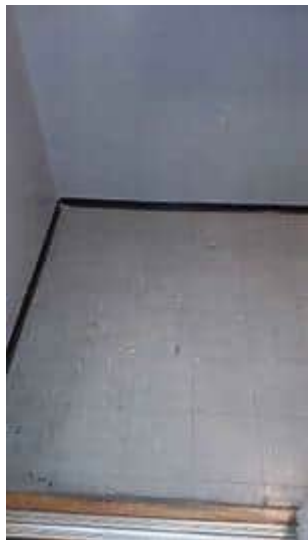
| Bilde | Informasjon |
|---|---|
| | <p><b>Prøve : D14</b><br/><b>Plassering:</b> Gang, garderobe C<br/><b>Materialtype:</b> Vinyl (gulvbelegg)</p> <p><b>Farlig avfall med asbest</b></p> |

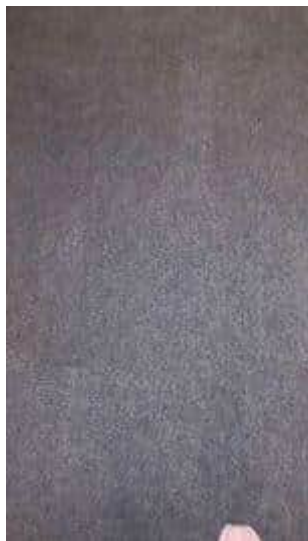
| Bilde | Informasjon |
|---|---|
| | <p><b>Prøve : D15</b><br/><b>Plassering:</b> Klubbrom 3<br/><b>Materialtype:</b> Teppegulv</p> <p><b>Ordinært avfall</b></p> |

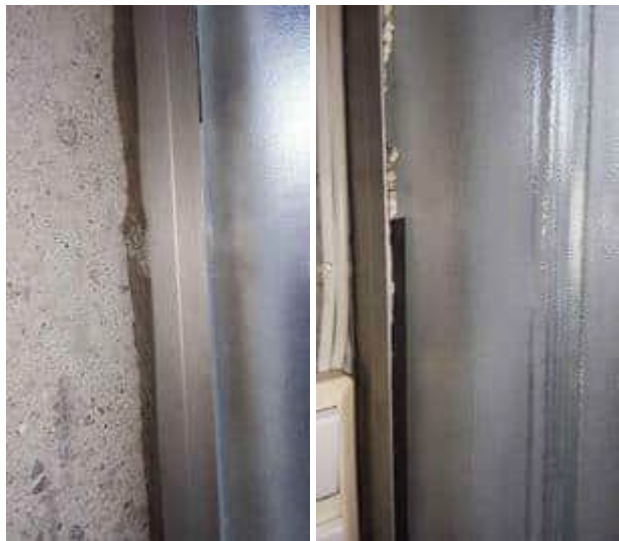
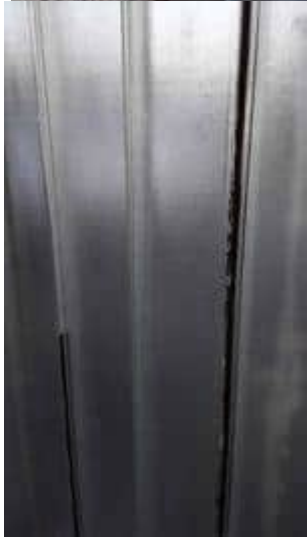
| Bilde | Informasjon |
|---|---|
| <br> | <p><b>Prøve : D16</b><br/><b>Plassering:</b> Foaje<br/><b>Materialtype:</b> Fug myk</p> <p><b>Farlig avfall med asbest</b></p> |

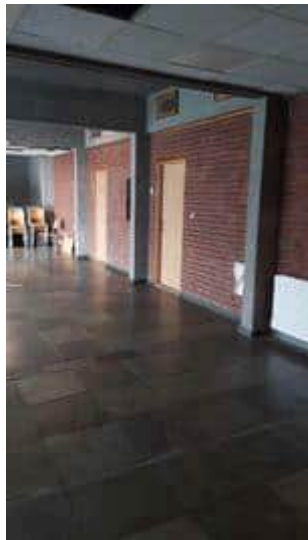
| Bilde | Informasjon |
|---|---|
| | <p><b>Prøve : D17</b><br/><b>Plassering:</b> Inngang<br/><b>Materialtype:</b> Betong</p> <p><b>Ordinært avfall</b></p> |

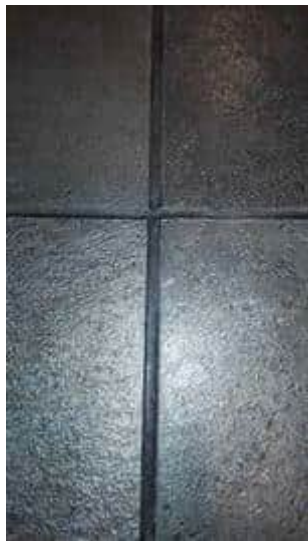
| Bilde | Informasjon |
|---|---|
| | <p><b>Prøve : D18</b><br/><b>Plassering:</b> Foaje<br/><b>Materialtype:</b> Mørtel</p> <p><b>Ordinært avfall med PCB</b></p> |

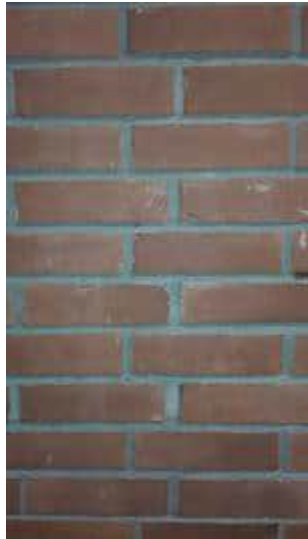
| Bilde | Informasjon |
|---|---|
| | <p><b>Prøve : D19</b><br/><b>Plassering:</b> Foaje<br/><b>Materialtype:</b> Mørtel</p> <p><b>Ordinært avfall</b></p> |

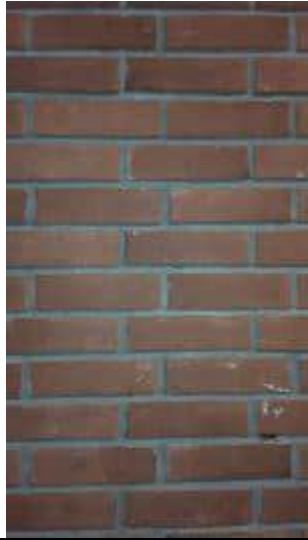
| Bilde | Informasjon |
|---|---|
| | <p><b>Prøve : D20</b><br/><b>Plassering:</b> Foaje<br/><b>Materialtype:</b> Tegl</p> <p><b>Ordinært avfall</b></p> |

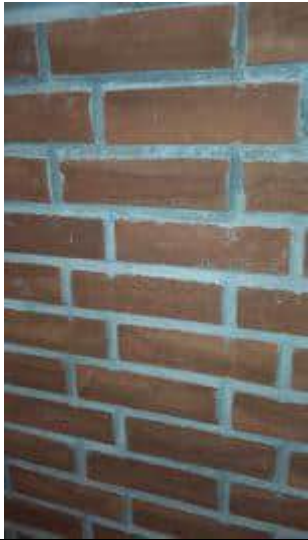
| Bilde | Informasjon |
|---|---|
| | <p><b>Prøve : D21</b><br/><b>Plassering:</b> Foaje og trapp<br/><b>Materialtype:</b> Mørtel</p> <p><b>Ordinært avfall</b></p> |

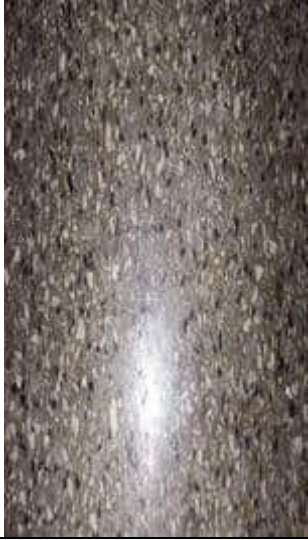
| Bilde | Informasjon |
|---|---|
| | <p><b>Prøve : D22</b><br/><b>Plassering:</b> Toalett<br/><b>Materialtype:</b> Terazzo overflatelag</p> <p><b>Ordinært avfall</b></p> |

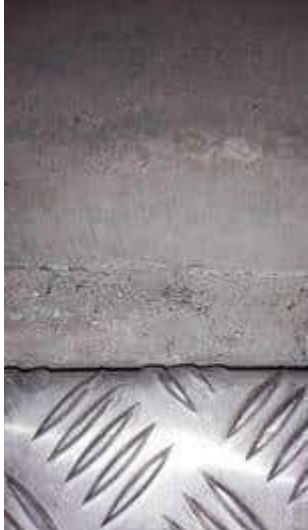
| Bilde | Informasjon |
|---|---|
| | <p><b>Prøve : D23</b><br/><b>Plassering:</b> Fyrrom<br/><b>Materialtype:</b> Betong</p> <p><b>Ordinært avfall</b></p> |

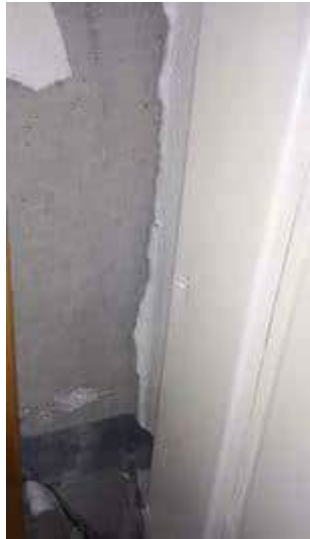
| Bilde | Informasjon |
|---|---|
| | <p><b>Prøve : D25</b><br/><b>Plassering:</b> Innervegger<br/><b>Materialtype:</b> Betong</p> <p><b>Ordinært avfall</b></p> |

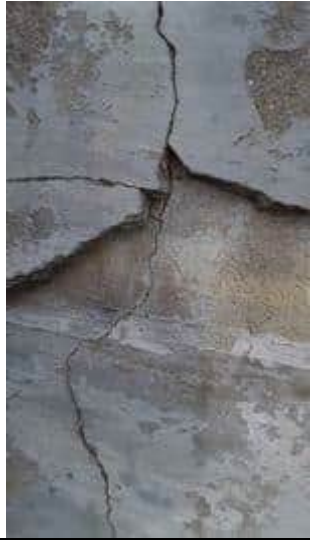
| Bilde | Informasjon |
|---|---|
| | <p><b>Prøve : D26</b><br/><b>Plassering:</b> Utvendig på betong<br/><b>Materialtype:</b> Puss</p> <p><b>Ordinært avfall</b></p> |

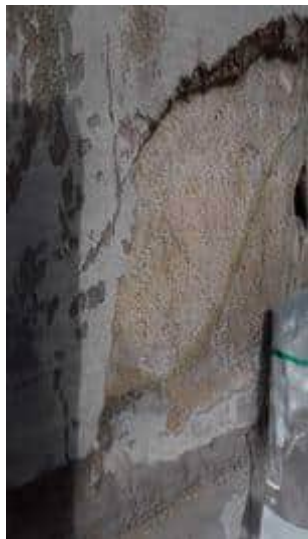
| Bilde | Informasjon |
|---|---|
| | <p><b>Prøve : D27</b><br/><b>Plassering:</b> Fasaden<br/><b>Materialtype:</b> Betong</p> <p><b>Ordinært avfall</b></p> |

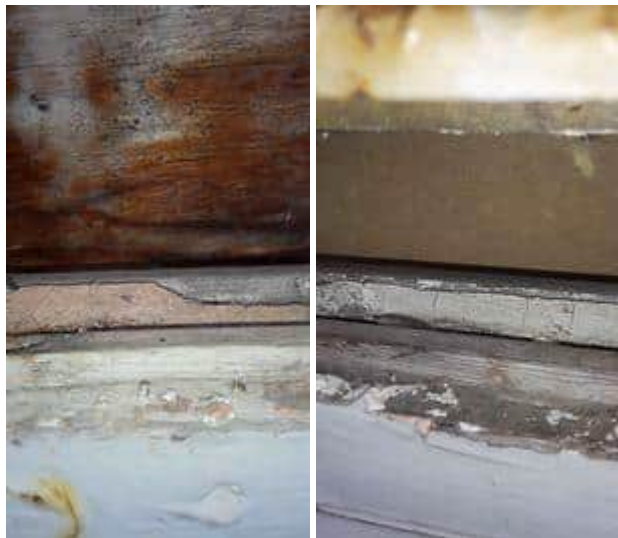
| Bilde | Informasjon |
|---|---|
| | <p><b>Prøve : D28</b><br/><b>Plassering:</b> Utvendig kjeller vestside<br/><b>Materialtype:</b> Vinduskitt</p> <p><b>Farlig avfall med asbest</b></p> |

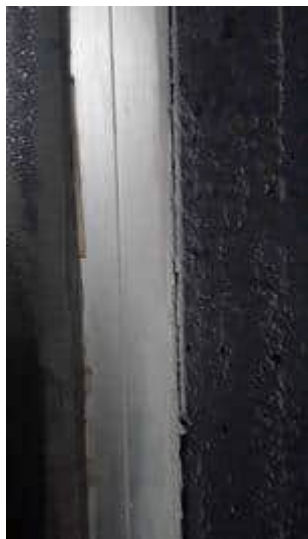
| Bilde | Informasjon |
|---|---|
| | <p><b>Prøve : D29</b><br/><b>Plassering:</b> Utvendig inngangsparti<br/><b>Materialtype:</b> Fug hard</p> <p><b>Farlig avfall med PCB</b></p> |

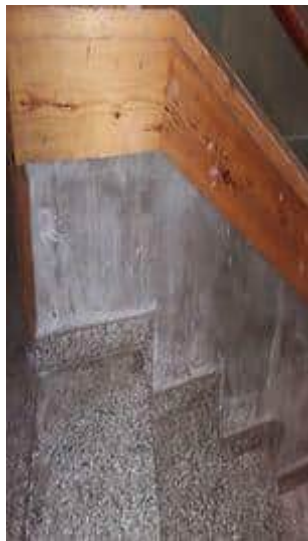
| Bilde | Informasjon |
|---|---|
| | <p><b>Prøve : D30</b><br/><b>Plassering:</b> Tribune idretthall<br/><b>Materialtype:</b> Betong</p> <p><b>Ordinært avfall</b></p> |

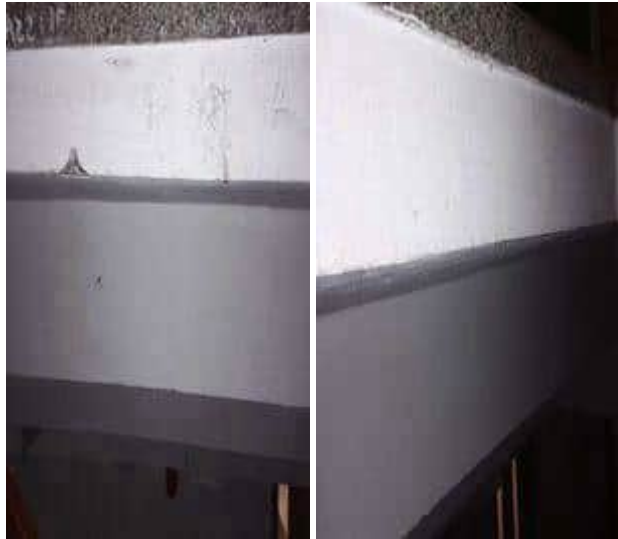
| Bilde | Informasjon |
|---|---|
| | <p><b>Prøve : D31</b><br/><b>Plassering:</b> Tribune<br/><b>Materialtype:</b> Betong</p> <p><b>Ordinært avfall</b></p> |

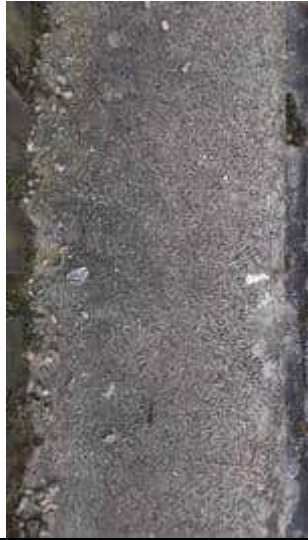
| Bilde | Informasjon |
|---|---|
| | <p><b>Prøve : D32</b><br/><b>Plassering:</b> Hele 1.Etg<br/><b>Materialtype:</b> Betong</p> <p><b>Ordinært avfall</b></p> |

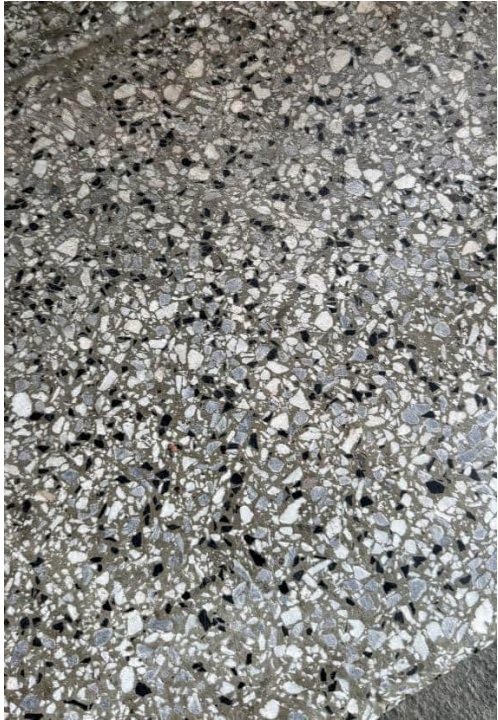
| Bilde | Informasjon |
|---|---|
| | <p><b>Prøve : P33</b><br/><b>Plassering:</b> Blandprøve fra trapper ved sørsiden og tribuner<br/><b>Materialtype:</b> Terrazzo overflatelag, grå/hvit/sort melert</p> <p><b>Ordinært avfall</b></p> |

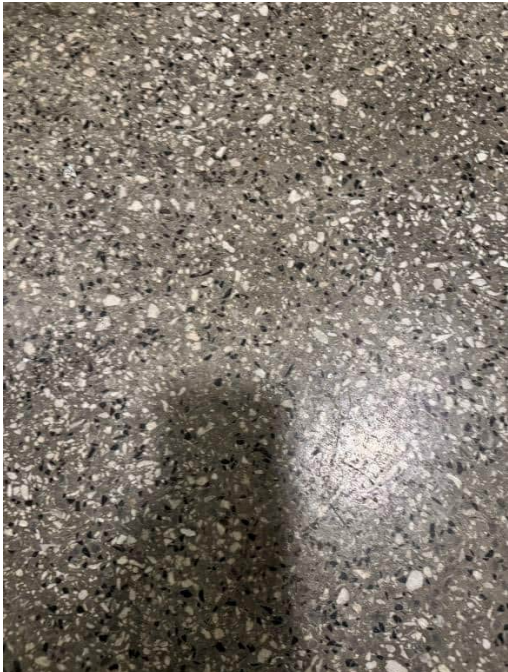
| Bilde | Informasjon |
|---|---|
| | <p><b>Prøve : P34</b><br/><b>Plassering:</b> Toalett i inngangsparti underetasje<br/><b>Materialtype:</b> Terrazzo overflatelag, grå/hvit/sort melert</p> <p><b>Ordinært avfall</b></p> |

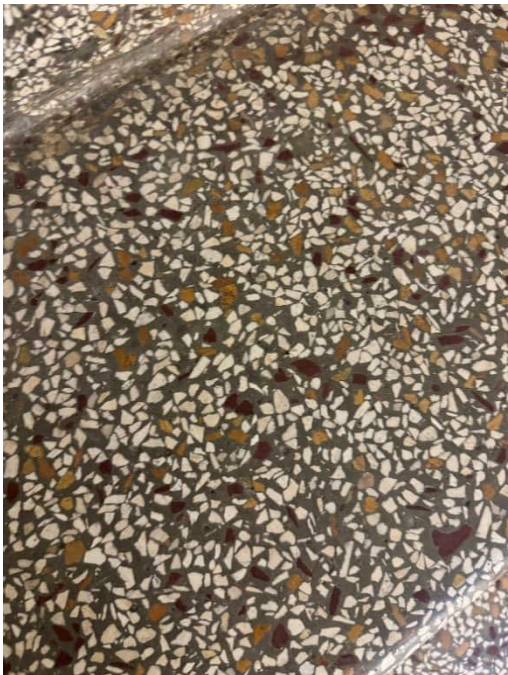
| Bilde | Informasjon |
|---|---|
| | <p><b>Prøve : P35</b><br/><b>Plassering:</b> Trapp på nordsiden av hallen/nødutgang<br/><b>Materialtype:</b> Terrazzo overflatelag, Oransje/rød/hvit melert</p> <p><b>Ordinært avfall</b></p> |

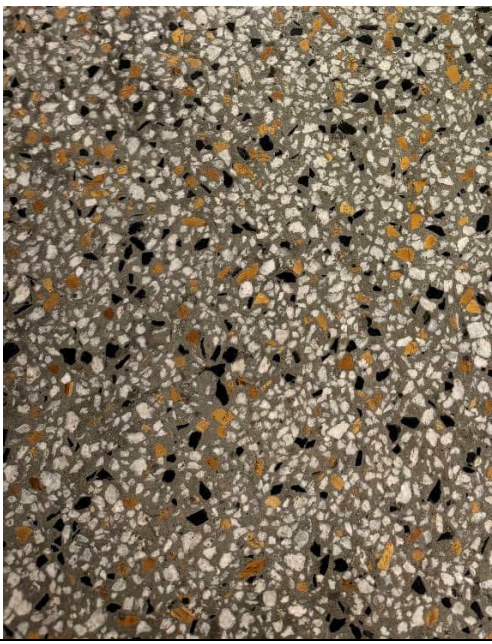
| Bilde | Informasjon |
|---|---|
| | <p><b>Prøve : P36</b><br/><b>Plassering:</b> Gang mellom garderober i underetasje.<br/><b>Materialtype:</b> Terrazzo overflatelag, Oransje/sort/hvit melert</p> <p><b>Ordinært avfall</b></p> |
