Dokument type  
**Tiltaksplan for forurenset grunn**

# DOBBELTHALL VENNESLA TILTAKSPLAN FOR FORURENSET GRUNN

Oppdragsnummer: 1350063440  
Oppdragsnavn: Dobbelthall Vennesla  
Dokumentnummer: M-rap-001-1350063440  
Filnavn: M-rap-001-1350063440 Dobbelthall Vennesla - Tiltaksplan for forurenset grunn.docx

| <b>Beskrivelse</b> | Rambøll er engasjert av Vennesla kommune til å utarbeide en tiltaksplan for forurenset grunn etter miljøteknisk grunnundersøkelse ved Dobbelthallen ved Skolevegen i Vennesla kommune. |

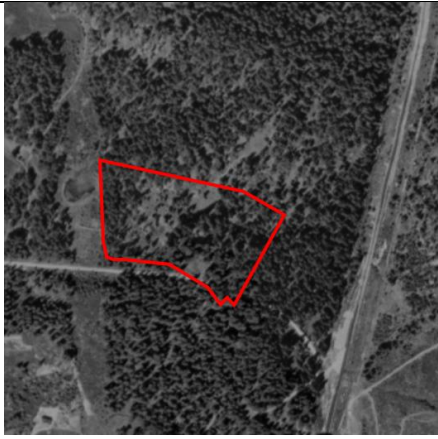
| Eiendomshistorikk | | |
|---|---|---|
| 1947 | Viser området hvor Venneslahallen ble oppført. Øst for tiltaksområdet er sørlandsbanen synlig. Veien som går forbi tiltaksområdet er etablert før første tilgjengelige flyfoto. | |

**Tabell 2. Historiske flyfoto fra 1947 til 2025. Kartutsnittet viser Dobbelthall i Vennesla. Rødt omriss markerer tiltaksområdet. Kilde: Norgebilder.no**

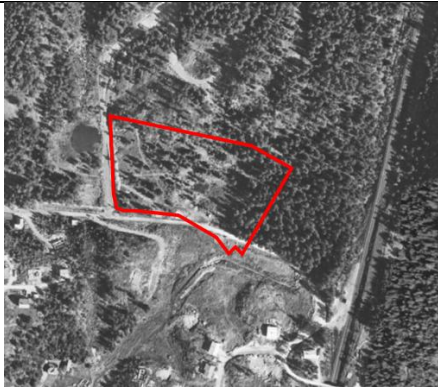
| Eiendomshistorikk | | |
|---|---|---|
| 1963 | Skogen i området sør for tiltaksområdet er hugget ned og det er satt opp noen bolighus. Vest for tiltaksområdet ligger et lite tjern. | |

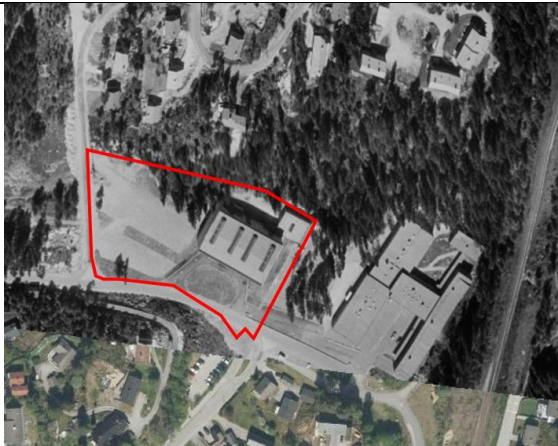
| Eiendomshistorikk | | |
|---|---|---|
| 1968 | Venneslahallen og Vennesla ungdomsskole er oppført. Nå er det bygget boliger også nord for tiltaksområdet. Veien som går langs tiltaksområdet i sør «Skolevegen» er på dette tidspunktet utbedret. | |

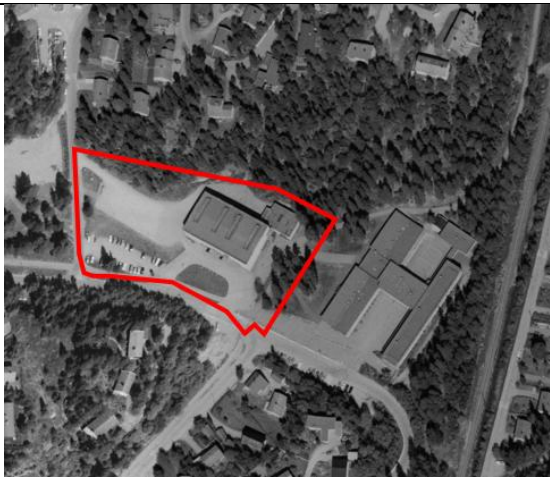
| Eiendomshistorikk | | |
|---|---|---|
| 1989 | Områdene rundt er nokså uendret, trolig noe mer bebyggelse. Tjernet ser nå ut til å være fylt igjen. | |

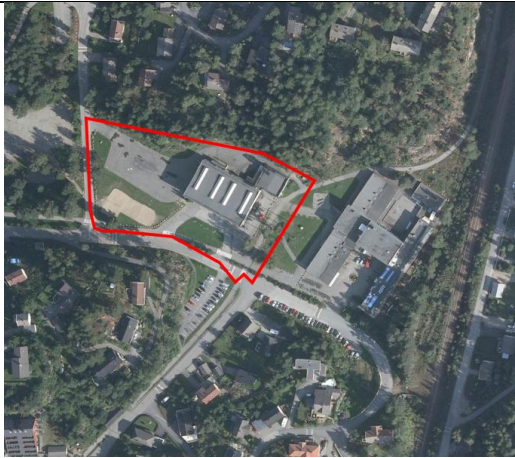
| Eiendomshistorikk | | |
|---|---|---|
| 2008 | Parkeringsplassen i sørvestlige hjørne av tiltaksområdet er omgjort til grøntareal og volleyballbaner. | |

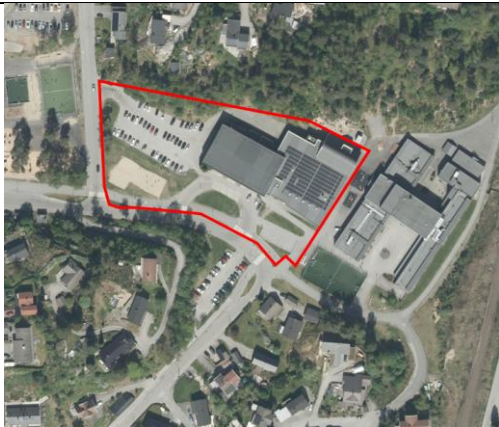
| Eiendomshistorikk | | |
|---|---|---|
| 2025 | Ingen endringer siden 2017 | |

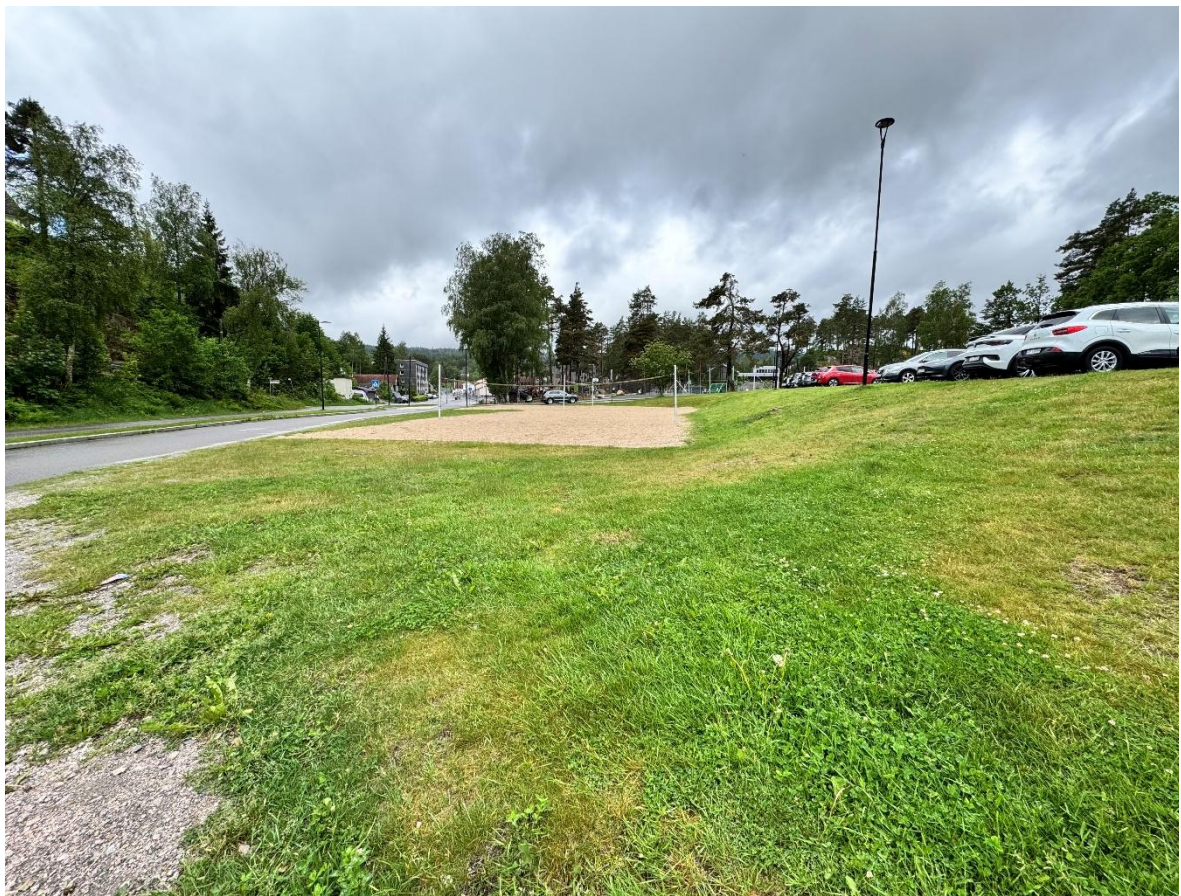
Figur 4. Bildet viser deler av området som skal asfalteres. Foto: Rambøll, 2026.

Figur 4 viser deler av området/oversiktsbilde hvor det er planlagt gravetiltak. Toppdekket på området består av asfalt, gress og sand. Deler av området blir brukt til volleyballbane, denne er dekket med sand. De prøvetatte massene fra 0-2 m består hovedsakelig av sand, organisk rik jord, grus og stein. (se bilde i figur 5). Det er registrert innslag plast i ett prøvepunkt, ellers er det gjort funn av betong i massene. Fullstendig profilbeskrivelse med observasjoner, koordinater og bilder finnes i vedlegg 1.
