## Notat fra befaring vurdering av avfall langs VA-trasè

| Prosjekt: | Kragerø kommune - forprosjekt reservevann | Prosjektnr.: | 10247101 |
| Dokumentnr.: | 7 | Rev.: | 00 |

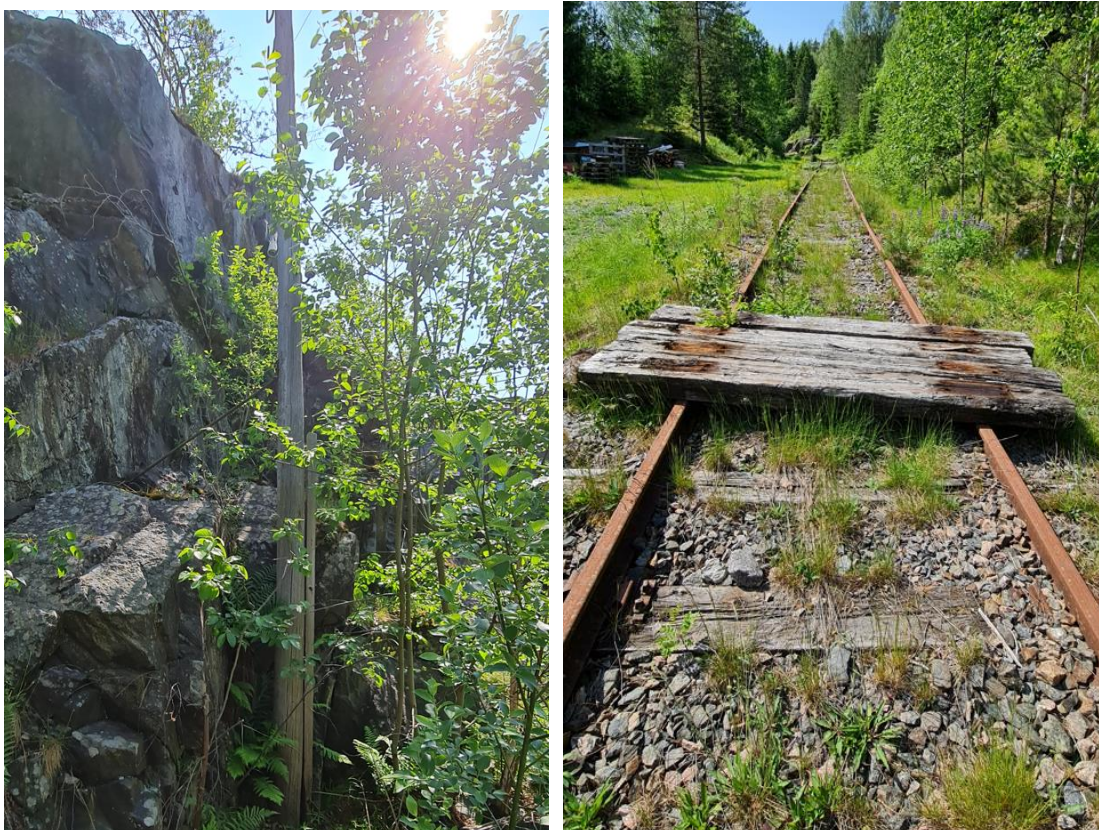
Bilde 1: Bilde til venstre viser impregnert stolpe, bildet til høyre viser kreosotimpregner sviller, jernskinner og pukk.

Omfanget som vil bli berørt i prosjektet er foreløpig ikke kjent. Det må gjennomføres en kartlegging av avfall langs den planlagte traseén. Ved behov skal det suppleres med prøvetaking av materialer, slik at avfallet kan vurderes og håndteres på en forsvarlig måte før levering til godkjent avfallsmottak.

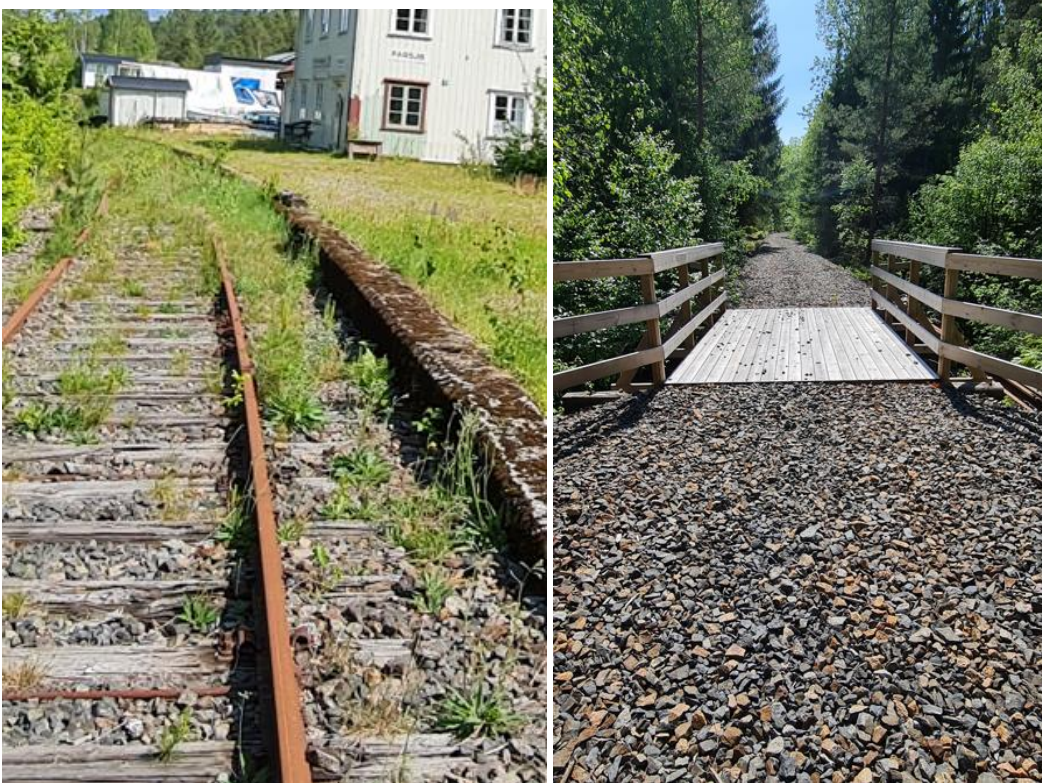
Bilde 2: Bilde til venstre viser betongmur, sviller av kreosot og jernbane skinner, bilde til høyre bru med impregnerert treverk

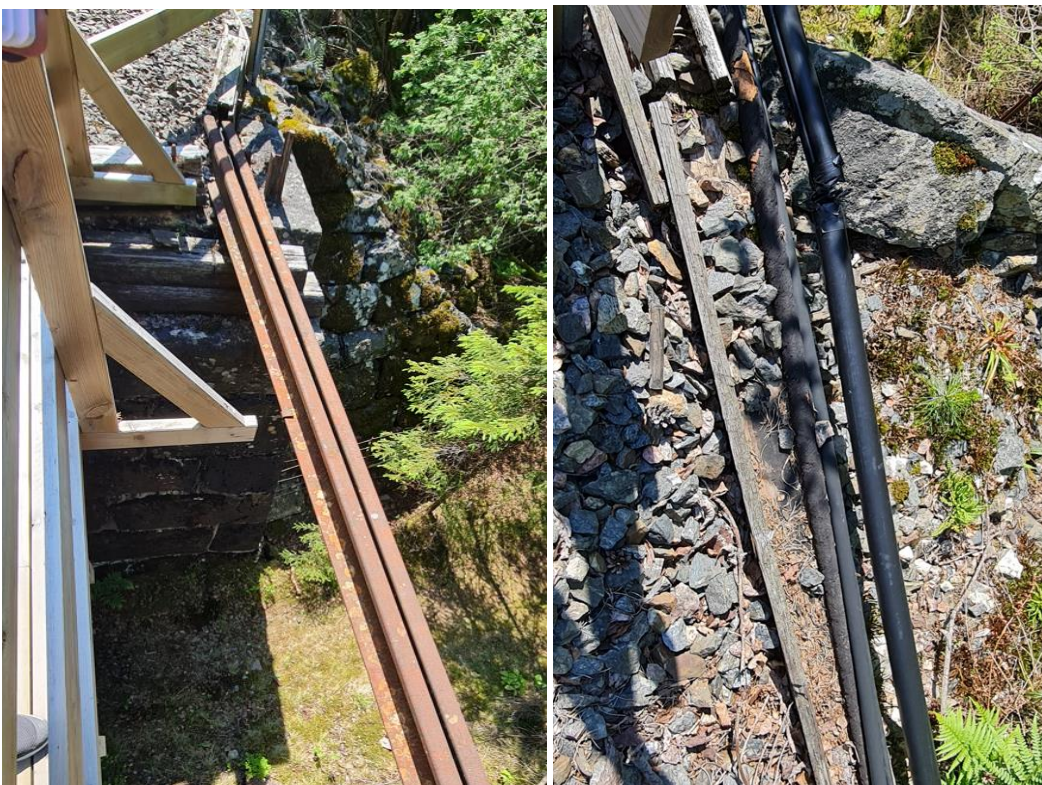
Bilde 3: Bilde til venstre viser kabelføringer ved bru, samt brufundamenter. Bilde til høyre viser div. kabler.

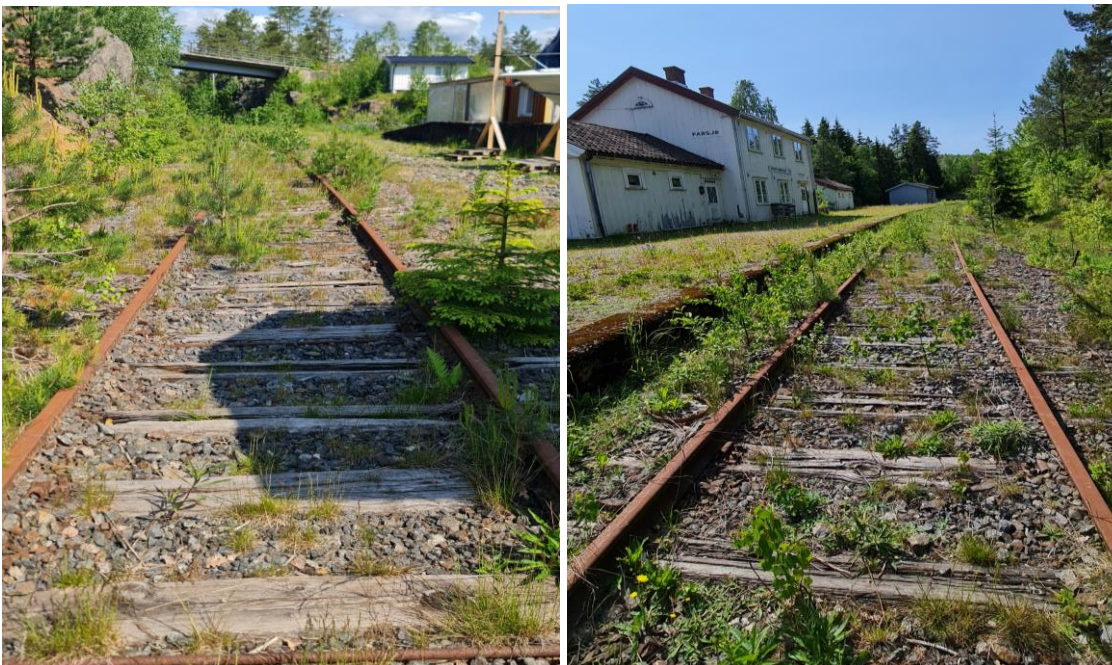
Traséen består i stor grad av steinfyllmasser (ballastpukk) med ukjent mektighet. Enkelte områder består av grusvei og arealer med stedegne masser. Ifølge NGUs løsmassekart består betydelige deler av traséen hovedsakelig av bartfjell. Enkelte deler av traséen går gjennom områder med breelvavsetning, hav-, fjord og strandavsetning, usammenhengende eller tynt dekke over berggrunn og marin strandavsetning, sammenhengende dekke.

Bilde 4: Viser pukk/ballastpukk under om mellom jernbanesviller

Bestemmelse av antall prøvepunkter og behov for prøvetaking avhenger av lokale grunnforhold herunder geologisk sammensetning og planlagt gravedybde for ny vannledning. Gravedybden er foreløpig ikke fastsatt. Antall og plassering av prøvepunkter i forbindelse med vurdering av eventuell forurensning må derfor avklares nærmere i felt i samarbeidet med geoteknikker og aktuell feltpersonell.

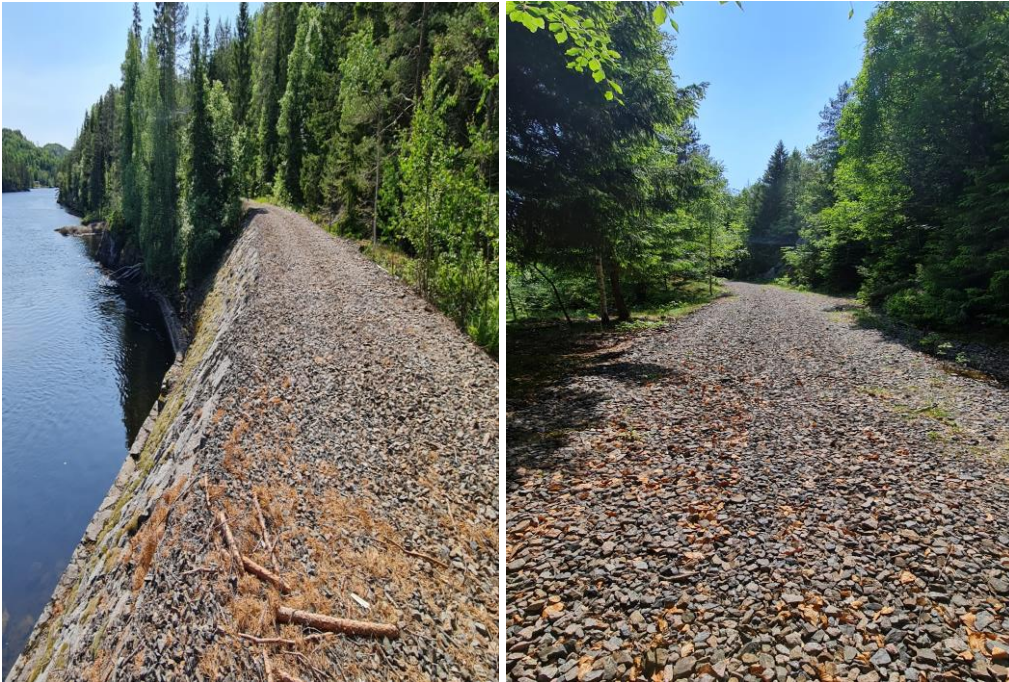
Bilde 5: Viser steinfyllmasser (ballastpukk).

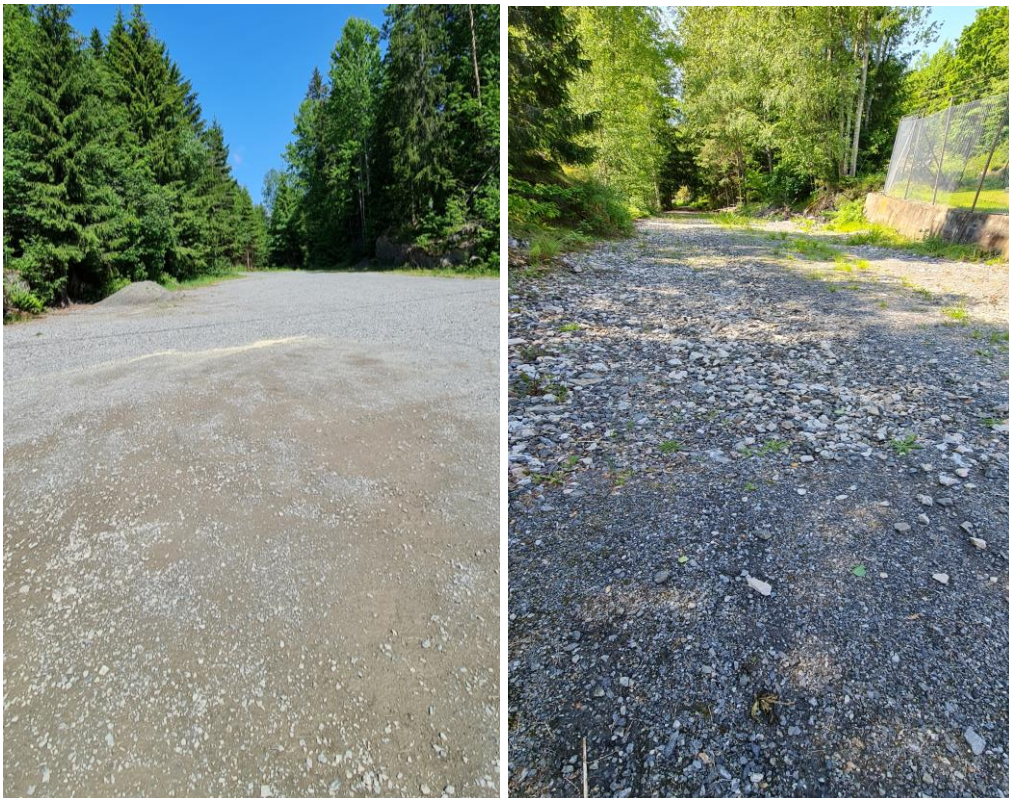
Bilde 6: Viser gruslagt område og mer grovere stein ved vei foran trafo område.

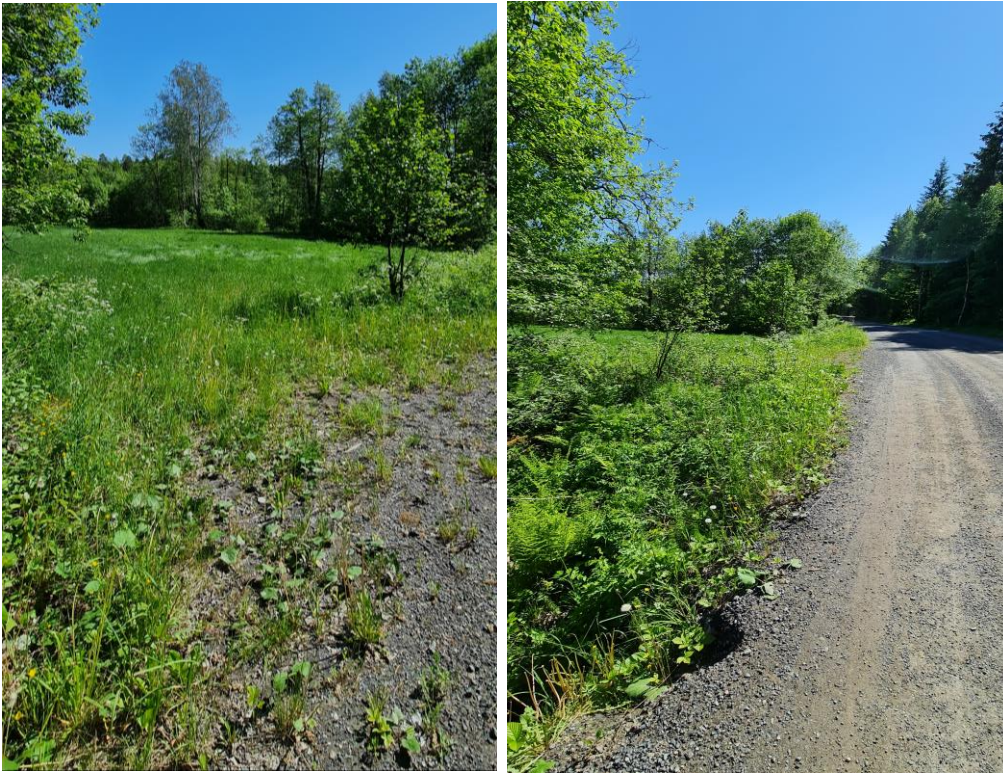
Bilde 7: Viser område med delvis grøntområde langs grusveg.
