# Rapport fra ombrukskartlegging

## Aukraheimen, Aukra kommune

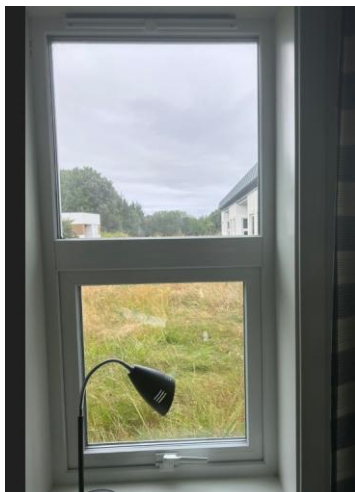
Figur 1Vindu fra no. 1

Merkingen på avstandslisten mellom glassene gjør det også mulig å identifisere tekniske data og i enkelte tilfeller produsent. Dette kan gjøre det enklere å innhente eksisterende FDV-dokumentasjon, produktdata og eventuell ytterligere dokumentasjon på vinduenes egenskaper.

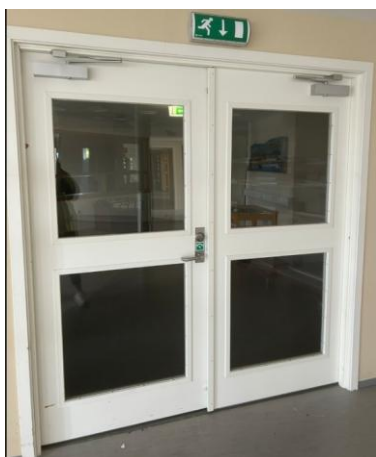
Figur 3 Dobbel dører fra no. 6

For dører med krav til eksempelvis B30/EI30, EI60 eller dokumenterte lydkrav, bør eksisterende produktmerking og dokumentasjon kontrolleres før dørene ombrukes i en ny konstruksjon med tilsvarende krav. Det må kunne dokumenteres at dørblad, karm, beslag og eventuell tetting samlet tilfredsstillende aktuelt funksjonskrav.

Dersom nødvendig dokumentasjon på brann- eller lydklassifisering ikke kan fremskaffes, kan dørene fortsatt være aktuelle for ombruk som ordinære innerdører i vegger uten brann- eller særskilte lydkrav, forutsatt at dørenes tekniske og visuelle tilstand er tilfredsstillende.

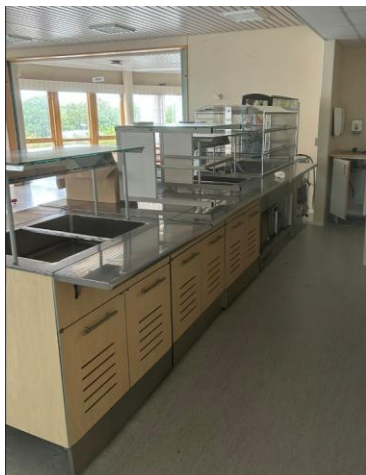
Figur 7 Kjøkken fra no 26

| No. | Bygningsdel (NS 3451-kode) | Produktttittel | Plassering i bygg | Mengde (stk/m2/lm) | Potensial for ombruk | Ombruk |
|---|---|---|---|---|---|---|
| 26 | 273 Kjøkkeninnredning | Kantine kjøkken kjøledisker med korttidslagring | Kjøkken-biblioteket | 1stk | lav | Ja |

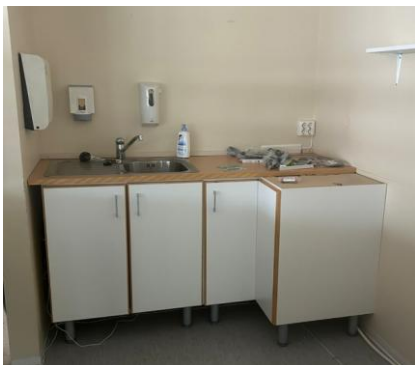
Figur 8 Kjøkken fra no. 27

| No. | Bygningsdel (NS 3451-kode) | Produktttittel | Plassering i bygg | Mengde (stk/m2/lm) | Potensial for ombruk | Ombruk |
|---|---|---|---|---|---|---|
| 27 | 273 Kjøkkeninnredning | Kjøkken møbler med vask | Kjøkken-biblioteket | 1 stk | lav | Ja |

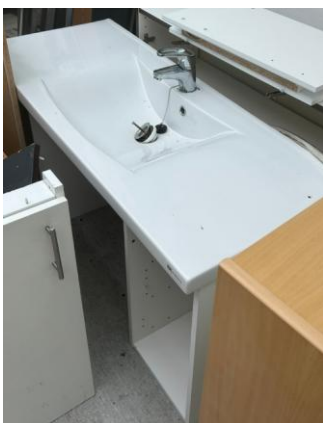
Figur 9 Servant fra no. 29

Disse elementer er full bruktbart og allerede demontert

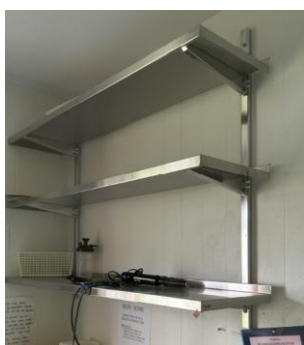
Figur 11 Bilde fra no. 36

Løst inventar vurderes som spesielt godt egnet for direkte ombruk, da produktene normalt kan flyttes uten omfattende demontering eller bearbeiding. Før videre bruk anbefales det å kontrollere generell tilstand, funksjon, stabilitet og eventuelle skader. Produktene bør også rengjøres og sorteres før transport og lagring.

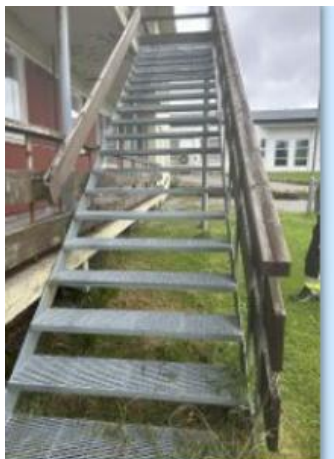
Figur 13 Bilde av no 54

Det er registrert en utvendig trapp med galvanisert stålkonstruksjon og trinn/ repos i strekkmetall. Selve stålkonstruksjonen fremstår visuelt som relativt hel og i god stand, med begrensede tegn til korrosjon. Det er registrert noe overflaterust ved enkelte bolter og forbindelser.

Trappens rekkverk og håndløper består delvis av treverk. Treverket fremstår som betydelig værslitt, med lokal nedbrytning og skader. Disse delene vurderes derfor som mindre egnet for direkte ombruk og kan ha behov for utskifting eller omfattende rehabilitering.

Stålvanger, trinn, repos og søyler vurderes derimot som godt egnet for ombruk dersom konstruksjonen kan demonteres uten vesentlige skader. På grunn av behov for demontering, kontroll av forbindelser og eventuell tilpasning til ny plassering vurderes samlet ombrukspotensial som middels.

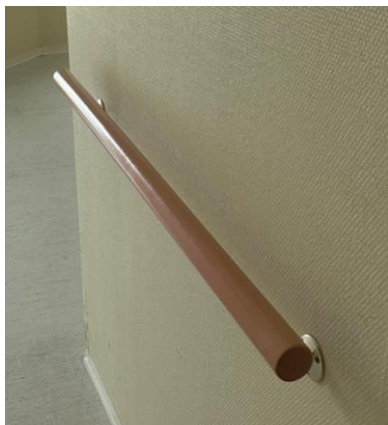
Figur 14 Eksempel av rekkverk, bilde fra no 55

Produktene er enkle konstruksjoner og kan normalt demonteres med begrenset materialtap. Ombrukspotensialet avhenger i hovedsak av om håndløperne kan demonteres uten skader på treverk og beslag, samt om lengdene og innfestingsløsningene passer ved ny plassering.

Jeg ville beholdt middels potensial. De ser absolutt ombrukbare ut, men de faste lengdene og innfestingen begrenser fleksibiliteten sammenlignet med løst inventar.

Før ombruk anbefales det å kontrollere håndløpernes generelle tilstand, innfestingsbeslag, dimensjoner og eventuelle overflateskader. Ved behov kan treverket slipes, lakkeres eller males før ny montering.

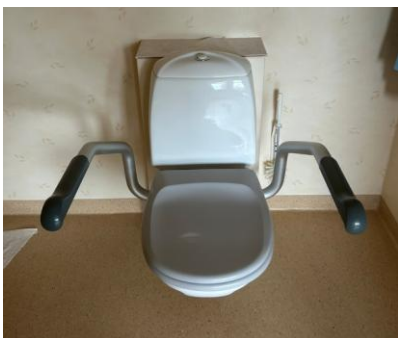
Figur 15 Wc fra no 57

Sanitærutstyret fremstår i hovedsak som helt og vurderes som mulig å ombruke dersom det kan demonteres uten skader. Før ny montering bør funksjon, keramikk, armatur, innfesting, vann- og avløpstilkoblinger samt eventuelle slidedeler kontrolleres.

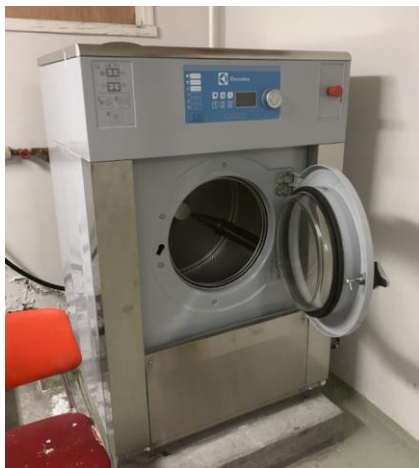
Figur 17 Vaskemain fra no 61

De profesjonelle vaske- og oppvaskmaskinene vurderes å ha middels potensial for ombruk. For disse produktene er det viktig å dokumentere produsent, modell, produksjonsår, kapasitet og tekniske tilkoblingskrav. Funksjonalitet og servicebehov bør kontrolleres før demontering og videre bruk.

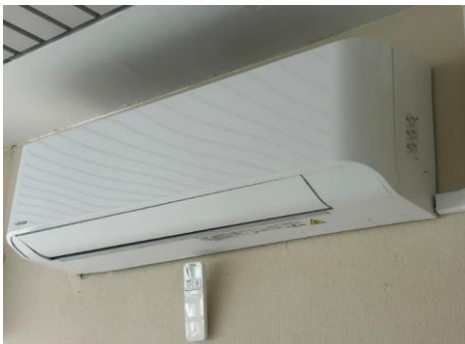
Figur 18 Varmepumpe no. 66

Det er registrert flere panelradiatorer samt to luft-luft-varmepumper med potensial for ombruk. Panelradiatorene fremstår visuelt som hele og i brukbar stand. De vurderes å ha middels potensial for ombruk, forutsatt at de kan demonteres uten skader og at radiator, ventiler og tilkoblinger kontrolleres for lekkasje, korrosjon og funksjon. Før ny bruk bør dimensjoner og tilgjengelig varmeeffekt dokumenteres slik at radiatorene kan tilpasses nytt varmeanlegg.

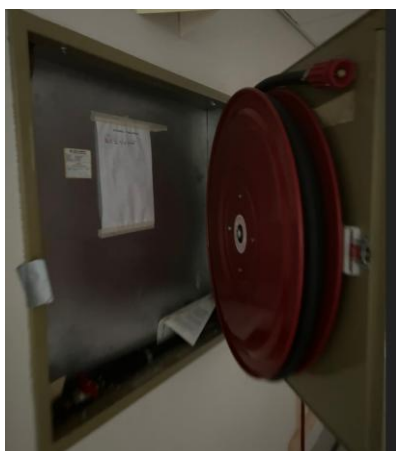
Figur 19 Brannslange no. 68

På serviceetiketten fremgår det at kontroll tidligere er utført i henhold til NS-EN 671-3, og siste synlige registrerte kontroll er fra 2020. Før eventuell ombruk må brannslangene funksjonskontrolleres og godkjennes av kompetent foretak. Slange, trommel, ventil, skap og tilkoblinger må vurderes som en samlet enhet.

Håndslokkere bør registreres separat og må kontrolleres med hensyn til kontrollfrist, trykk, slökkemiddel, beholder, slange og generell teknisk tilstand før eventuell ombruk.

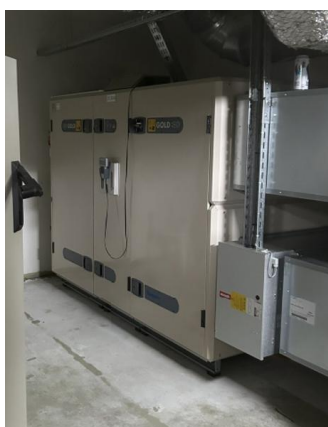
Figur 20 Aggregat i kjeller no71

Ventilasjonsaggregatet vurderes å ha lavere ombrukspotensial, da alder, teknisk tilstand og ytelsesdata må dokumenteres før eventuell videre bruk. Det anbefales funksjonstest og service samt registrering av produsent, modell, produksjonsår, kapasitet og øvrige tekniske data før demontering.

Ventilasjonsaggregatet kan være aktuelt for ombruk, men teknisk tilstand, alder og ytelse må dokumenteres. Det anbefales funksjonstest og service før demontering. Produsent, modell, produksjonsår, kapasitet, energiytelse og komponentdata bør registreres fra typeskilt eller FDV før endelig vurdering

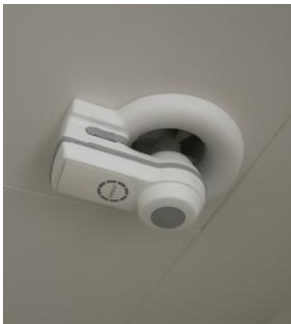
Figur 22 Avrett ventilator no. 72

Ventiler og øvrige mindre ventilasjonskomponenter kan også ombrukes dersom de er hele og funksjonelle. Disse bør rengjøres og sorteres etter type og dimensjon før videre bruk.

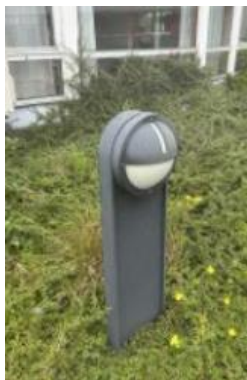
Figur 23 Utelampe no. 73

Lysmastene vurderes å ha middels potensial for ombruk. Mastene og armaturene fremstår visuelt som relativt hele. Før demontering bør det gjennomføres kontroll av korrosjon, fundament, innfesting, kabling og armaturenes tekniske tilstand.

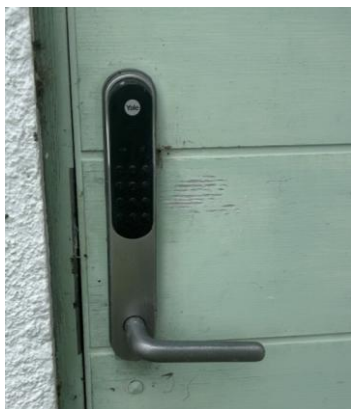
Figur 24 El.lås system no. 75

Det er også registrert flere elektroniske kodelåser fra Yale. Låsene kan i prinsippet demonteres og benyttes på andre dører dersom de er funksjonelle og kompatible med ny dørtype. På grunn av produktspesifikk innfesting, elektronikk og behov for komplett tilbehør vurderes ombrukspotensialet som lavt. Modell og nødvendig programmerings-/monteringsutstyr bør dokumenteres før demontering.
