# Rapport fra ombrukskartlegging

## Gamle Fiskerfagskole, Aukra kommune

Oppdragsgiver: Aukra kommune

Dato: 28.08.2026

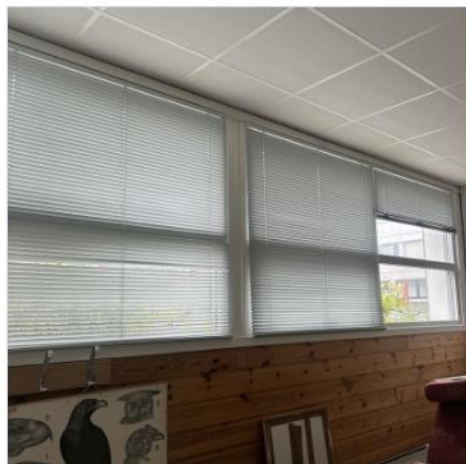
Figur 6 OKT 17 Vindu nyere dato

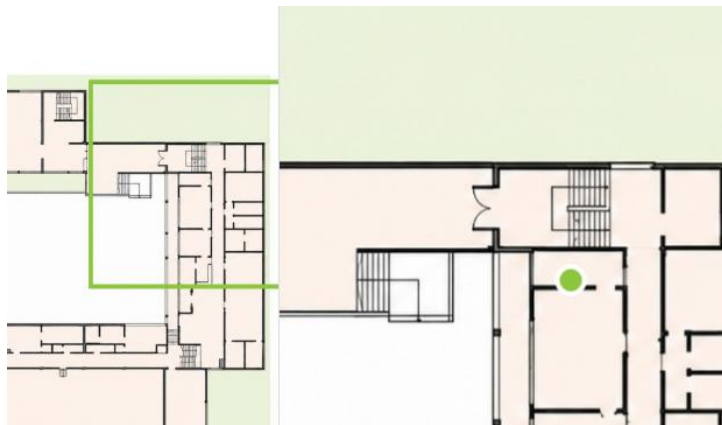
Figur 14 OKT 57

| OKT57 | 1 etasje | 315 Utstyr for sanitærinstallasjoner | Sanitær inventar | Admin bygget | God | Ja |

Sanitærutstyr i god stand bør demonteres skånsomt, rengjøres og kontrolleres før videre bruk. Armaturer og tilhørende tekniske komponenter må kontrolleres for lekkasje, funksjon og slitasje.

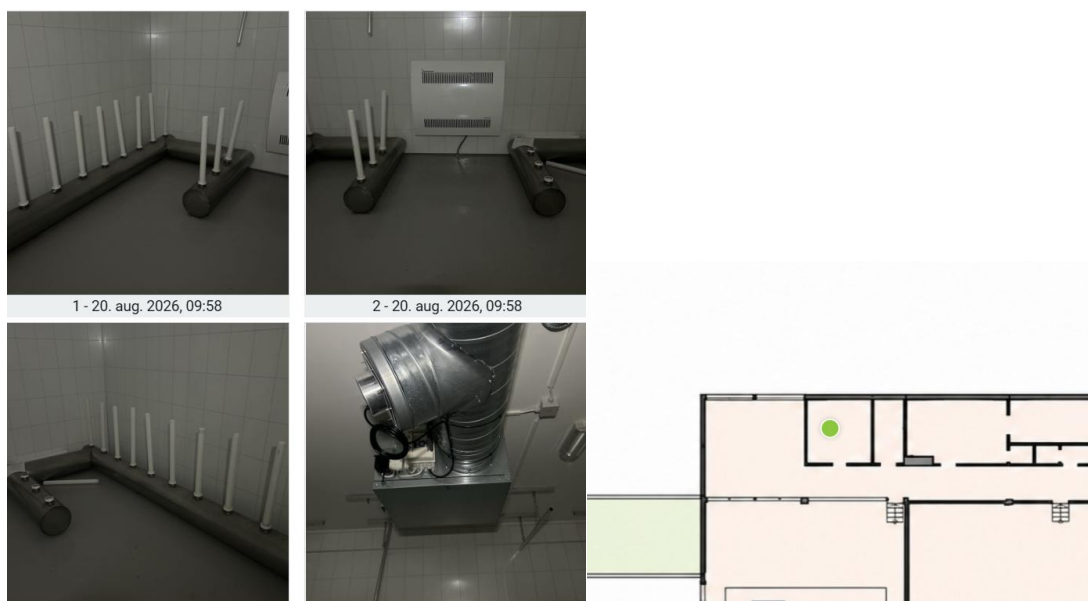
Figur 16 OKT18

| OKT18 | 1 etasje | 319 Andre deler av sanitærinstallasjoner | Avfukter system | Huet | God | | Delvis |

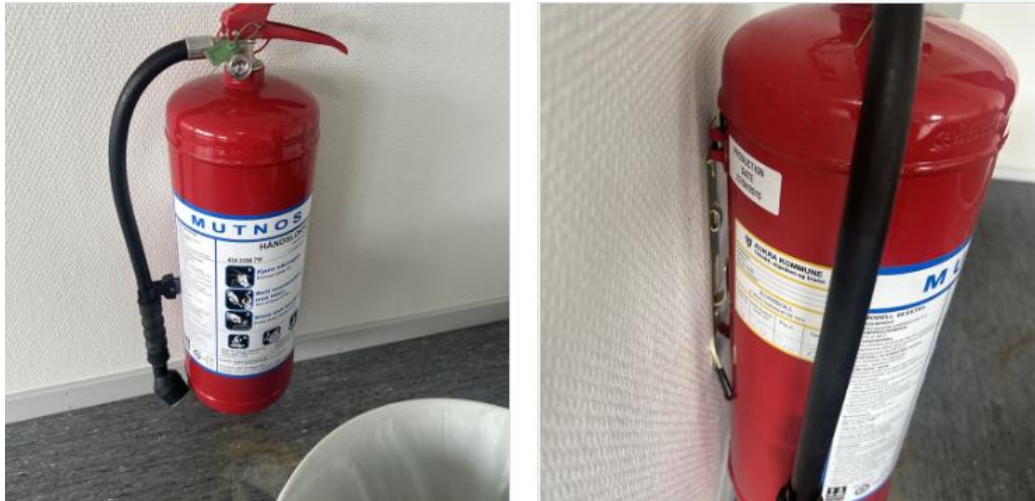
Figur 18 OKT80

| OKT80 | 2 etasje | 334 Installasjon for brannslukking med pulver | Generel punkt for sloknings apparater | Admin bygget | God | Delvis |

Brannskap og brannslanger kan vurderes videre dersom funksjon, dokumentasjon og kontrollkrav kan tilfredsstilles. Håndslukkere bør derimot ikke prioriteres for ombruk, men håndteres i samsvar med miljøkartleggingsrapporten.

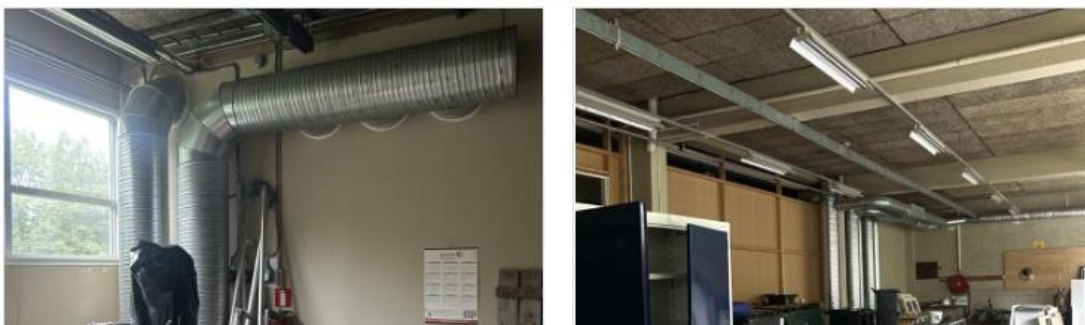
Figur 19 OKT8

| OKT8 | 1 etasje | 362 Kanalnett for luftbehandling | Ventilasjon kanaler | Huet | God | Ja |

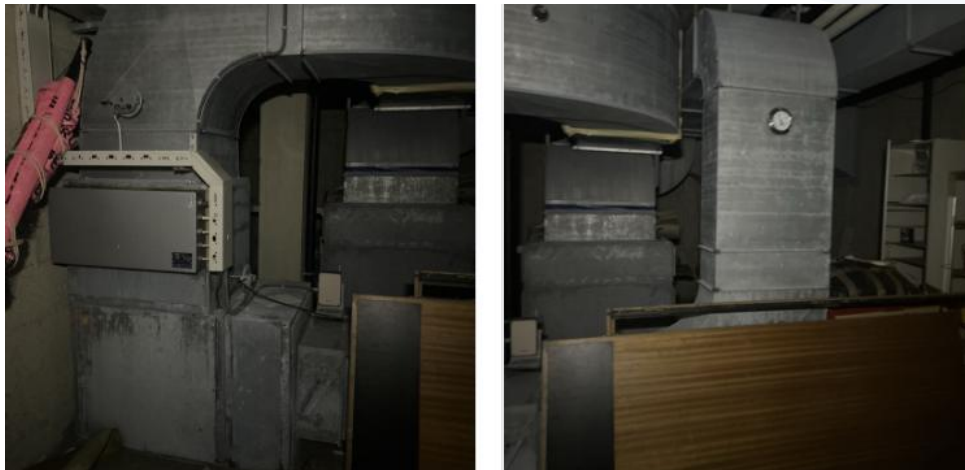
Figur 21 OKT124

| Nr. | Etasje | Bygningsdel<br>(NS 3451-<br>kode) | Komponentnavn /<br>Beskrivelse | Romnummer | Tilstand<br>vurdering | Resteslevetid.ca. | Ombrukspotensial |
|---|---|---|---|---|---|---|---|
| OKT124 | U-<br>etasje | 365 Utstyr for<br>luftbehandling | Ventilasjonsagragatt | Internatbygget | Dårlig | | Delvis |

Ventilasjonsaggregatet vurderes å ha et mulig, men begrenset ombrukspotensial. Før beslutning om ombruk må det utføres teknisk funksjonskontroll og vurdering av restlevetid, kapasitet, energieffektivitet, automasjon og kompatibilitet med nytt anlegg. For ventilasjonskanaler og komponenter i internatbygget skal miljøkartleggingsrapporten legges til grunn før demontering på grunn av påvist asbest i skjøtemasser. Rene kanal- og aggregatkomponenter som ikke er berørt av miljøfarlige stoffer kan vurderes videre for ombruk etter kontroll og rengjøring.

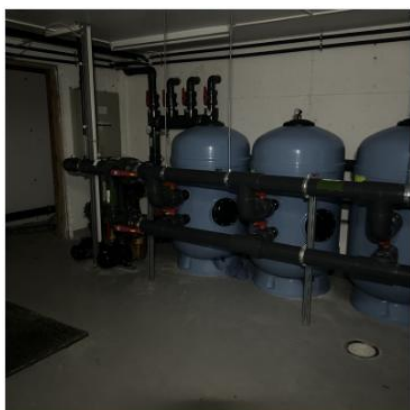
1 - 20. aug. 2026, 10:24

Vannbehandlingsanlegget har et mulig ombrukspotensial, særlig for filtertanker, rørapplegg og enkelte mekaniske komponenter. Før ombruk må anlegget vurderes komponentvis med kontroll av teknisk tilstand, restlevetid, tetthet, kapasitet og kompatibilitet med nytt system.

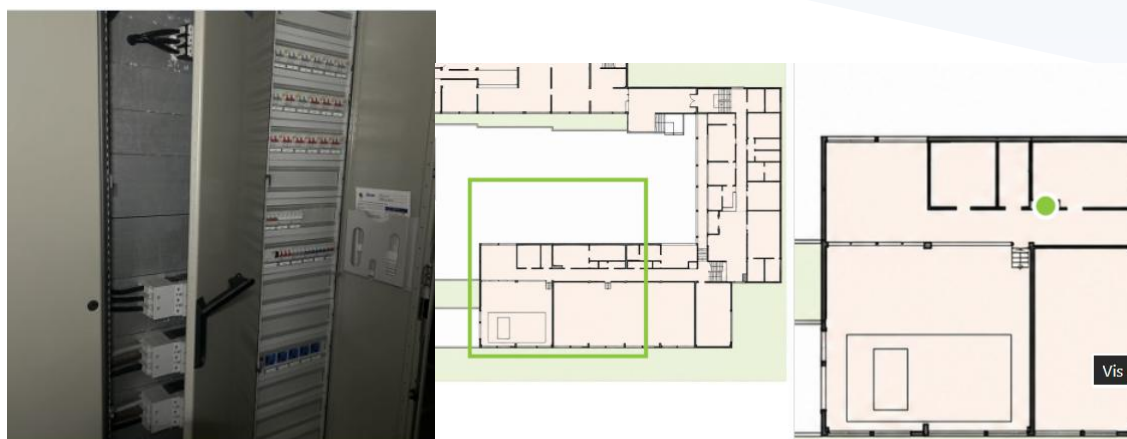
Figur 23 OKT22

| OKT22 | 1 etasje | 432 Systemer for hovedfordeling | Sikringsskap | Huet | God | Delvis |

Kabelstiger, kabelkanaler og andre enkle, mekaniske installasjonsprodukter bør prioriteres fremfor eldre fordelingsutstyr. Elektriske komponenter som skal ombrukes må kontrolleres av elektrokyndig personell og ha tilfredsstillende dokumentasjon.

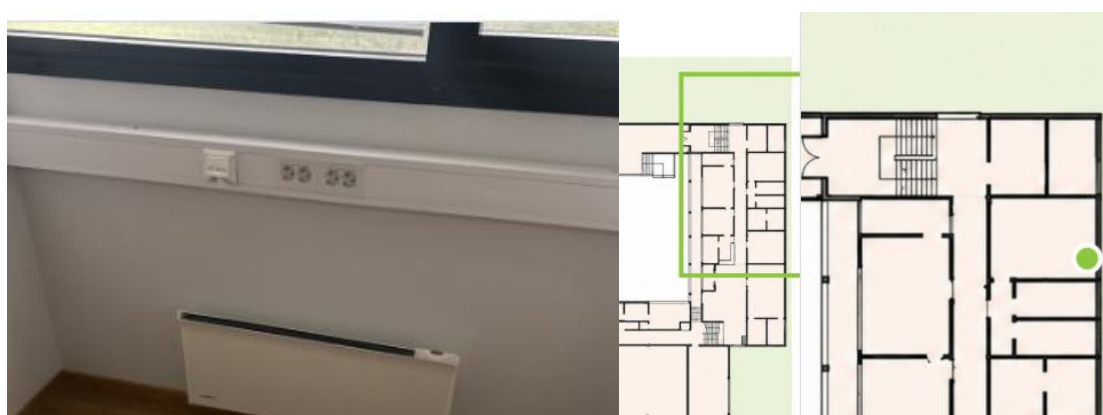
Figur 24 OKT59

| OKT59 | 1 etasje | 411 Systemer for kabelføring | Ei kanal | Admin bygget | God | Delvis |

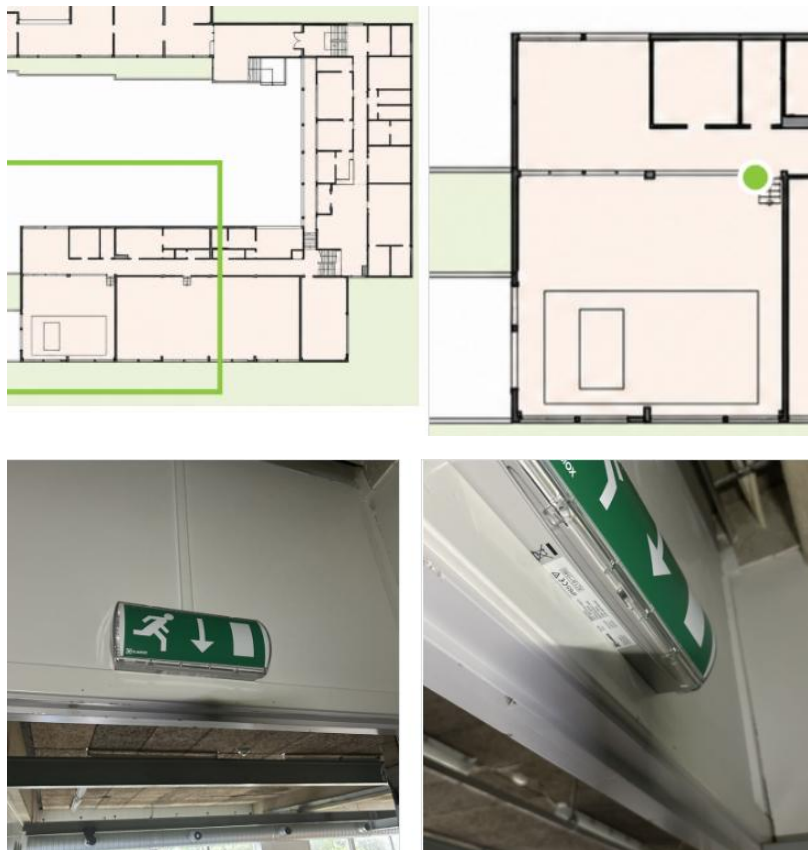
Figur 25 OKT21

| OKT21 | 1 etasje | 443 Nødløysutstyr | Rømning merking - generell for helle bygg | Huet | God | Ja |

Nyere LED-armaturer og rømningsmerking kan vurderes for ombruk etter funksjonskontroll. Eldre armaturer må avklares mot miljøkartleggingen og skal ikke ombrukes dersom de omfattes av PCB-problematikken.

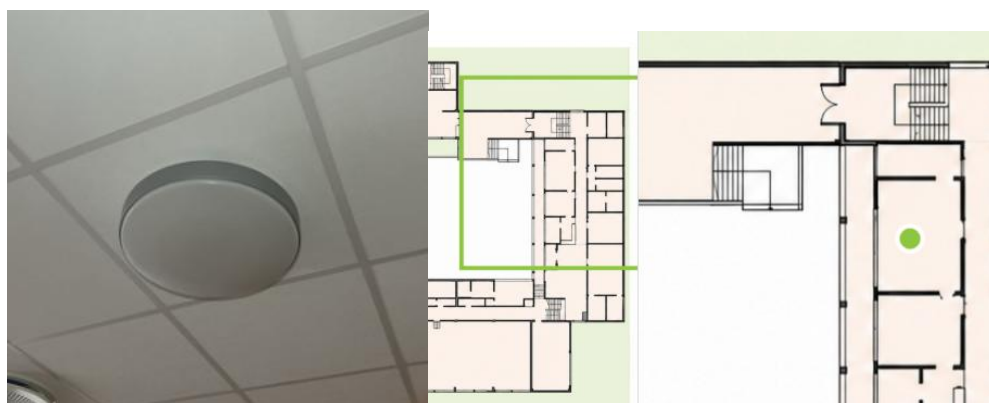
Figur 26 OKT52

| Nr. | Etasje | Bygningsdel<br>(NS 3451-kode) | Komponentnavn /<br>Beskrivelse | Romnummer | Tilstand<br>vurdering | Resteslevetid.ca. | Ombrukspotensial |
|---|---|---|---|---|---|---|---|
| OKT52 | 1 etasje | 442<br>Belysningsutstyr | Lampe | Admin bygget | God | 10 | Ja |

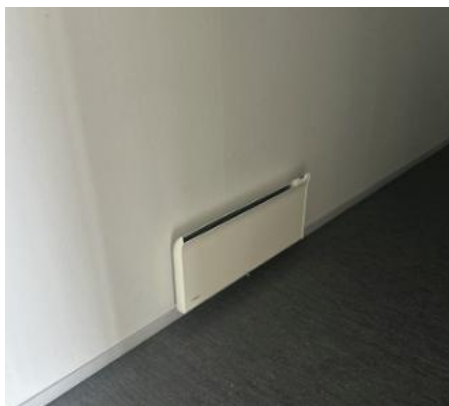
| OKT74 | 2 etasje | 452 Varmeovner | Panel oven | Admin bygget | Middels | Delvis |

Figur 28 OKT74 – panteloven i flere plasser på bygge

Nyere panelovner og varmevifter i tilfredsstillende stand kan vurderes for ombruk dersom de funksjonstestes og godkjennes av elektrokyndig personell. Eldre enheter bør normalt ikke prioriteres på grunn av alder, begrenset restlevetid og lavere energieffektivitet. Ved demontering skal elektriske komponenter håndteres slik at kabler, tilkoblinger og styringsfunksjoner ikke skades.

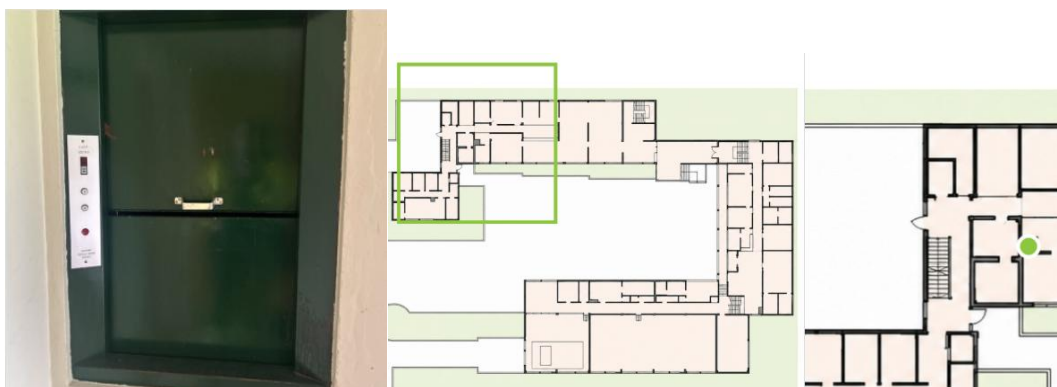
Figur 31 OKT98

| Nr. | Etasje | Bygningsdel<br>(NS 3451-<br>kode) | Komponentnavn /<br>Beskrivelse | Romnummer | Tilstand<br>vurdering | Resteslevetid.ca. | Ombrukspotensial |
|---|---|---|---|---|---|---|---|
| OKT98 | 1 etasje | 621 Heiser | Kjøkken heis | Internatbygget | Middels | | Delvis |

Ombruk bør kun gjennomføres dersom det finnes en konkret mottaker og teknisk kontroll dokumenterer at utstyret kan tilfredsstille relevante krav ved ny bruk.
