## ► Rapport fra ombrukskartlegging

Riksfjord skole

Oppdragsnr.: 52503049 Dokumentnr.: NO-RIM-02 Versjon: J01 Dato: 2025-04-30

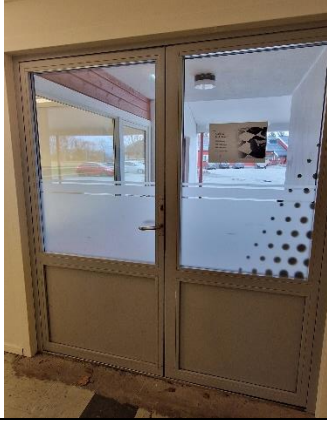
| <b>234 Dør</b> | Type: <b>Ytterdør</b> | Bilde: |

| Plassering: | Inngang klasserom sør | |
| Farge/materiale: | Grå aluminium | |
| Produksjonsår: | 2014 | |
| Kommentar:<br>Litt slitt, med riper og små bulker.<br>Restrisiko: tunge løft. | | |

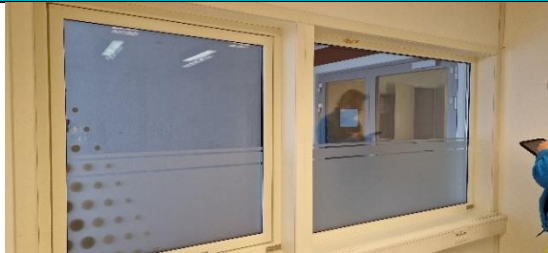
| <b>234 Vindu</b> | Type: | Bilde: |

| Plassering: | Klasseromsfløy, mot utganger | |
| Farge/materiale: | Hvit karm, klart glass, påført film | |
| Lyd/Brann: | EI-30 | |
| Kommentar:<br>Restrisiko: Tunge løft | | |

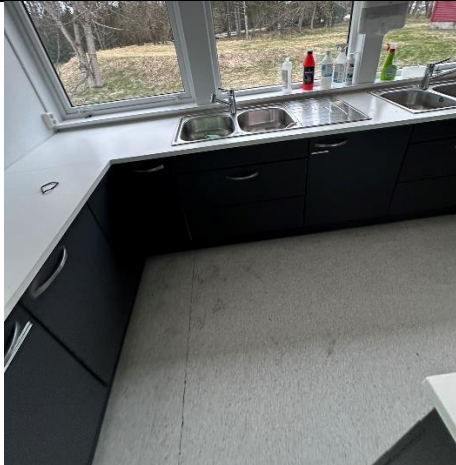
| Skolekjøkken med laminat benkeplate og 12 stk. moduler med skuffer, hjørneskap, skap mm. Noe benkeplate med bein. 2 stk. ventilatorhetter.<br>Restrisiko: Tunge løft | | |

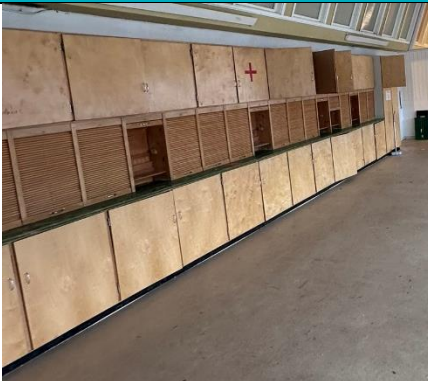
| 275 Skap/reoler | Type: | Bilde: |

| 275 Skap/reoler | Type: | Bilde: |
|---|---|---|
| Møbelseksjon i sløydsal med låsemekanisme for sjalusidører. Disse har det vært interesse for i lokalmiljøet. | | |

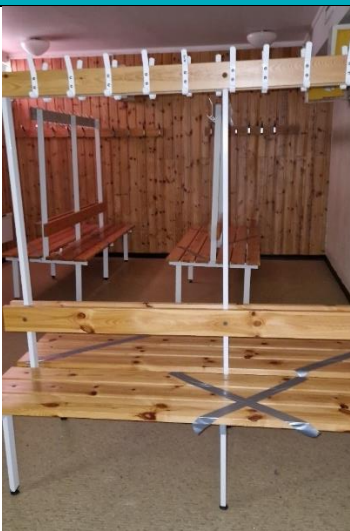
| 276 Sittebenker | Type: Benker med knagger | Bilde: |

| Plassering: | Garderobe svømmehall | |
| Farge/materiale: | Tre/stål | |

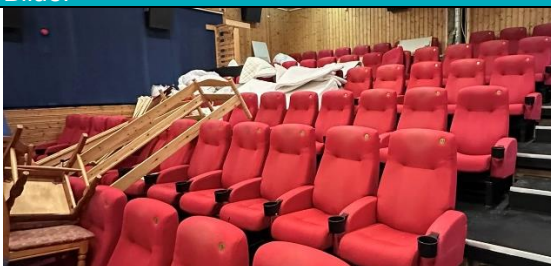
| 276 Stolerader | Type: Auditoriestoler | Bilde: |

| 276 Stolerader | Type: Auditoriestoler | Bilde: |
|---|---|---|
| Kommentar:<br>Kinostoler. Noe slitt/falmet, men god bruk igjen dersom egnet prosjekt. Kan også omtrekkes. | | |

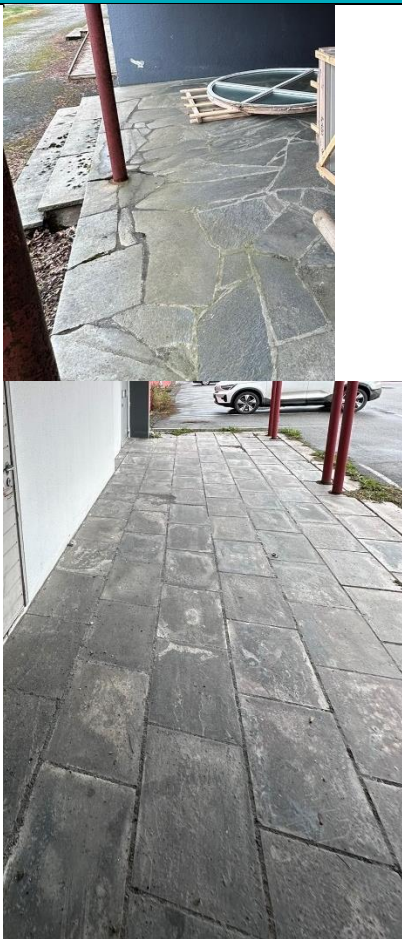
| Kommentar:<br>Det er lagt skifer i betong ved inngangspartiene. Det er ikke undersøkt hvor godt disse er festet til underlaget, men det kan være mulig å løsne og benytte disse igjen. Kanskje enklest å få til ved trapp.<br><br>Restrisiko: Støv, rystelser ved meisling. Tunge løft. | | |

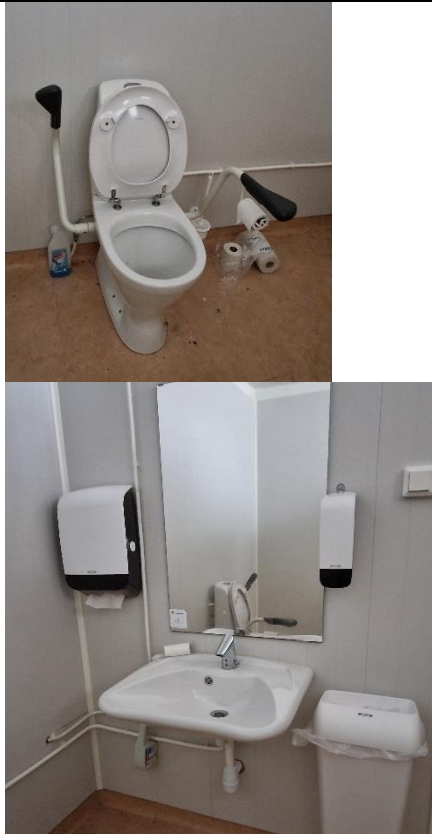
| 315 Utstyr for sanitærinstallasjoner | Type: Toalett, servanter, mm | Bilde: |
|---|---|---|
| <p>Kommentar:</p> <p>HCWC og vask med berøringsfri armatur.</p> <p>Det finnes også flere toaletter og håndvasker i bygget, men disse er av eldre dato, som blant annet medfører økt vannforbruk. Ombruk av de eldre typene bør vurderes etter behov. En kan evt. skifte ut blandebatteri på eldre håndvasker.</p> | | |

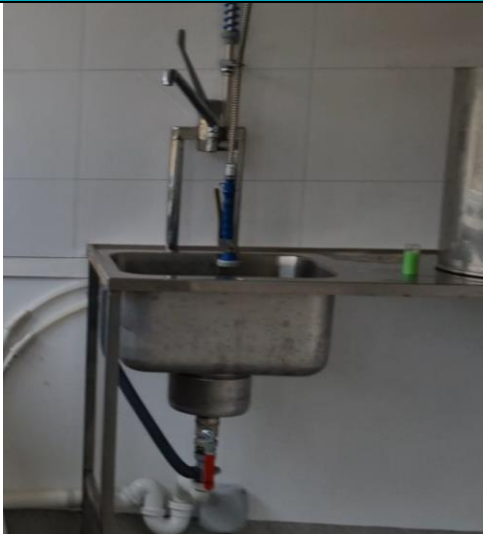
| 315 Vask | Type: Utslagsvask | Bilde: |

| 315 Vask | Type: Utslagsvask | Bilde: |
|---|---|---|
| Kommentar:<br>Stålbenk med utslagsvask | | |

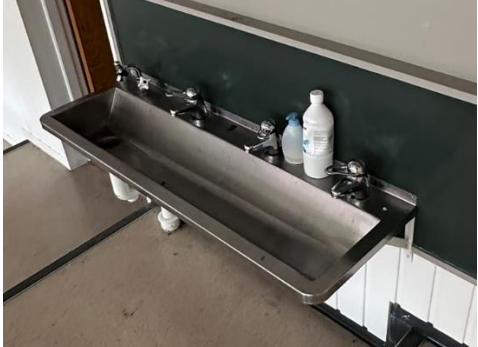
| <b>315 Vask</b> | <b>Type: Vaskerenne</b> | <b>Bilde:</b> |

| <p>Kommentar:</p> <p>Vaskerenner. Har ikke kantbeskyttelse som på nyere vaskerenner, men buet kant. Finnes også på klasserom, men denne av enda eldre type.</p> | | |

| Nr.<br>(NS 3451) | Estimert<br>mengde | Bygningsdel | Beskrivelse | Plassering | Muligheter for ombruk<br>og gjenvinning, evt.<br>restlevetid | Forutsetninger/ demontering/<br>sortering/ lagring | Tekn.<br>gjennomførbarhet.<br>Vanskelighetsgrad. | Miljøeffekt | Lønnsomhet | Poeng |
|---|---|---|---|---|---|---|---|---|---|---|
| 315 | 1 stk. | Vaskerenne | Vaskerenne, rustfritt stål<br>B=150 cm<br>D=30 cm | Naturfagsrom | Egnet til ombruk.<br>Restlevetid: ca.20 år | Kobles fra av rørlegger, renses,<br>emballeres og lagres på egnet sted. | Middels | Middels | Lav | 5 |

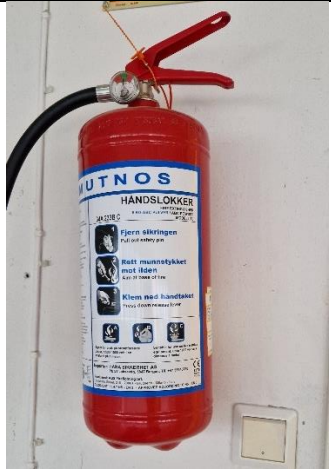
| <b>337 Brannslukking</b> | <b>Type: Håndslukker pulver</b> | <b>Bilde:</b> |

| Plassering: | Hele bygget | |
| Farge/materiale: | ABC-pulverapparat | |

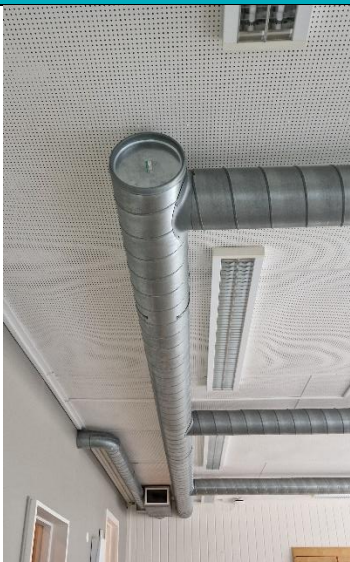
| <p><b>Kommentar:</b><br/> Begrenset mengde, god tilkomst. Lange strekk er mest ombrukbar. Plasskrevende lagring. Bør avklare behov før evt. demontering.<br/> Restrisiko: Ugunstig arbeidsstillinger</p> | | |

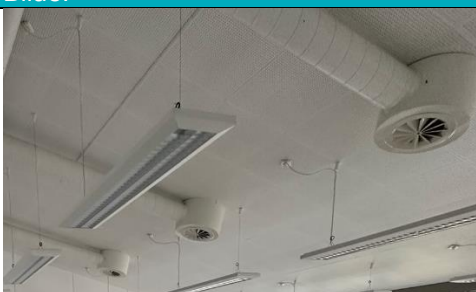
| <b>364 Luftfordeling</b> | <b>Type: Tilluftsventil</b> | <b>Bilde:</b> |

| <p><b>Kommentar:</b><br/> Tilluftsventil med kammer. Mulig svak misfarging av rist.</p> | | |

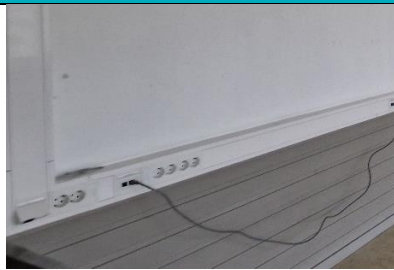
| 411 Kabelføring | Type: Kabelkanal | Bilde: |

| 411 Kabelføring | Type: Kabelkanal | Bilde: |
|---|---|---|
| Kommentar:<br>Begrenset mengde.<br>Restrisiko: Fare for støt ved ikke frakoblet. | | |

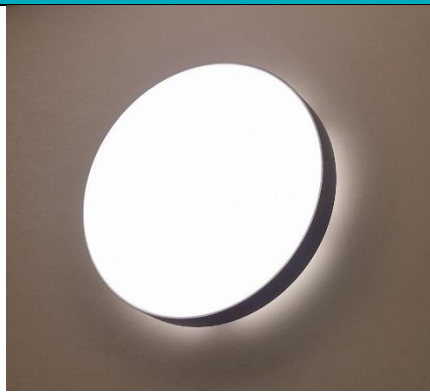
| 442 Belysning | Type: Andre armaturer | Bilde: |

| 442 Belysning | Type: Andre armaturer | Bilde: |
|---|---|---|
| Plassering: | Korridor klasseromsfløy | |
| Fabrikat: | Glamox | |
| Lyskilde: | LED | |

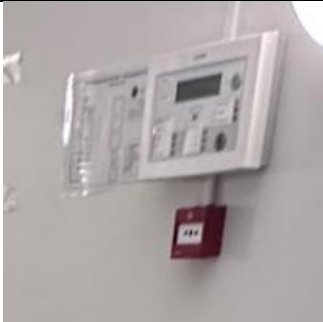
| 542 Brannalarm | Type: Brannalarmsentral | Bilde: |

| 542 Brannalarm | Type: Brannalarmsentral | Bilde: |
|---|---|---|
| Kommentar:<br>Avhenger av at dokumentasjon på anlegget finnes.<br>Brannalarmanlegg med tilhørende detektorer, klokke og meldere. | | |

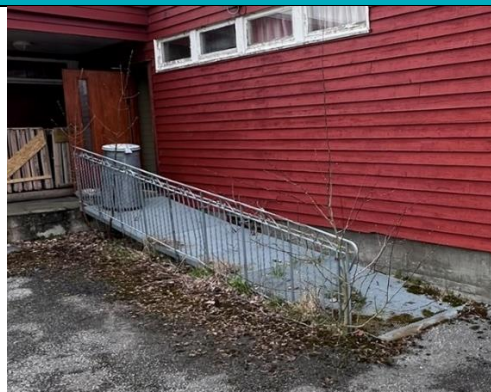
| <b>722 Trapp</b> | <b>Type: Rampe</b> | <b>Bilde:</b> |

| <b>Farge/materiale:</b> | Rampe i strekkmetall med rekkverk 1 side | |
| Mulig ombruk tilkomst privathus ol. | | |
