# Miljøkartleggings og ombruksrapport

Betongtribune, Gjøvik Stadion

Oppdragsnr.: 52606561 Dokumentnr.: RIM01 Revisjon: J01 Dato: 2026-09-21

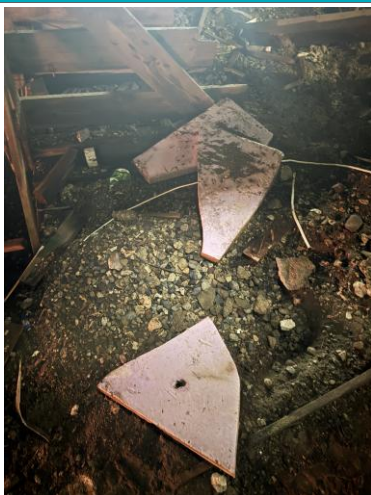
| Type forekomst | Plassering | Mengde | Bilde |
|---|---|---|---|
| XPS-plater generelt | Under tribunen | Ca. 20 kg | |

Platene samles sammen og legges i egen container. Leveres til godkjent mottak som farlig avfall med KFK/HKFK.

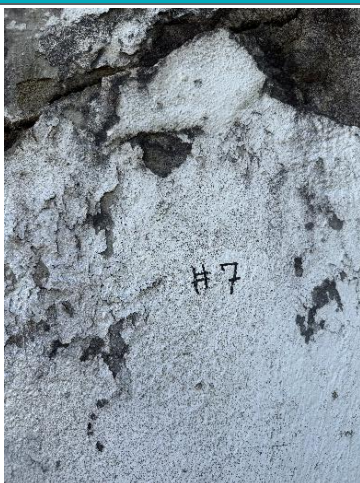
| Type forekomst | Plassering | Mengde (est.) | Bilde |
|---|---|---|---|
| Maling | fasade nord | 30 m <sup>2</sup> | |

Dersom maling som inneholder klorparafiner i høye konsentrasjoner og er farlig avfall skal fjernes fra overflaten må det sanerte materialet håndteres som farlig avfall.

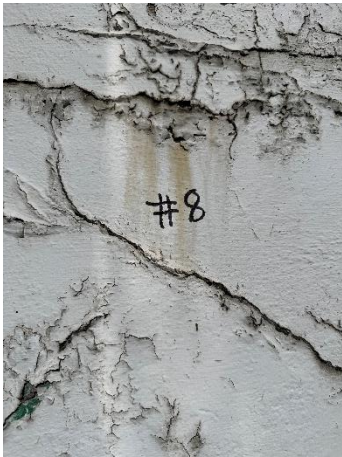
| Type forekomst | Plassering | Mengde (est.) | Bilde |
|---|---|---|---|
| Maling | inngang fra vei i nord | 30 m <sup>2</sup> | |

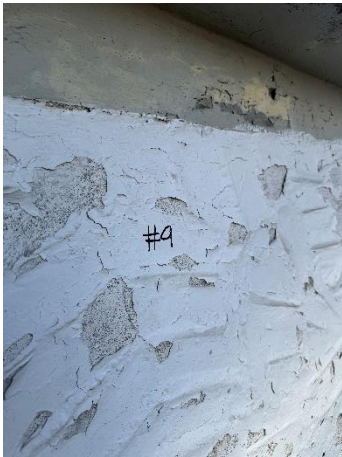
| Type forekomst | Plassering | Mengde (est.) | Bilde |
|---|---|---|---|
| Maling | vegg trafo | 20 m <sup>2</sup> | |

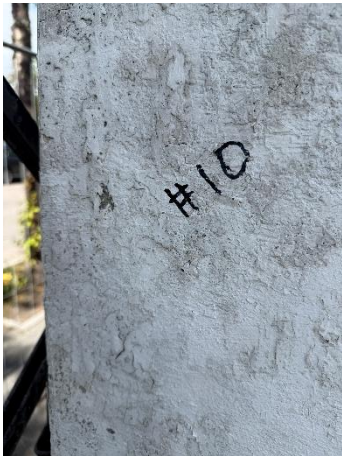
| Type forekomst | Plassering | Mengde (est.) | Bilde |
|---|---|---|---|
| Maling | inngang fra sør | 30 m <sup>2</sup> | |

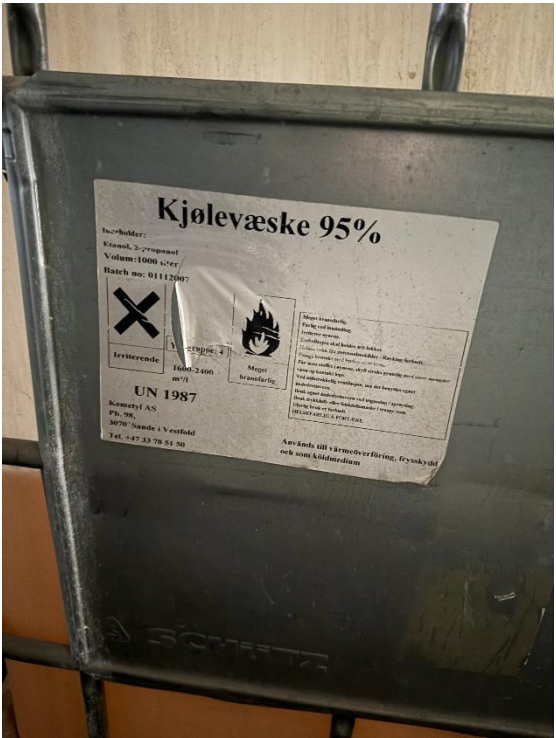
| Materiale | Plassering | Mengde | Bilde |
|---|---|---|---|
| Kjøleveske, etanol2-propanol 95% | Under tribune | Opp til 1000L | |

Maling og kjemikalier samles inn og settes i egne kasser. Leveres i originalemballasjen til godkjent avfallsmottak som farlig avfall.

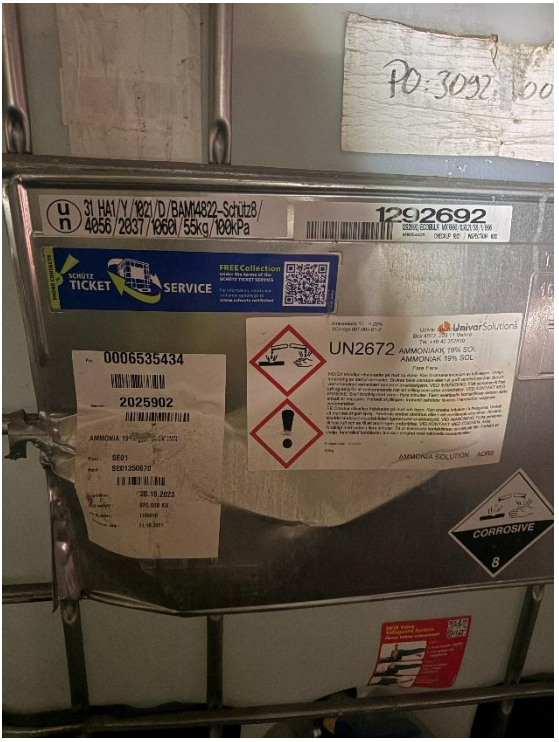
| Materiale | Plassering | Mengde | Bilde |
|---|---|---|---|
| Ammoniakk 19% SOL | Under tribune | Opp til 920 kg | |

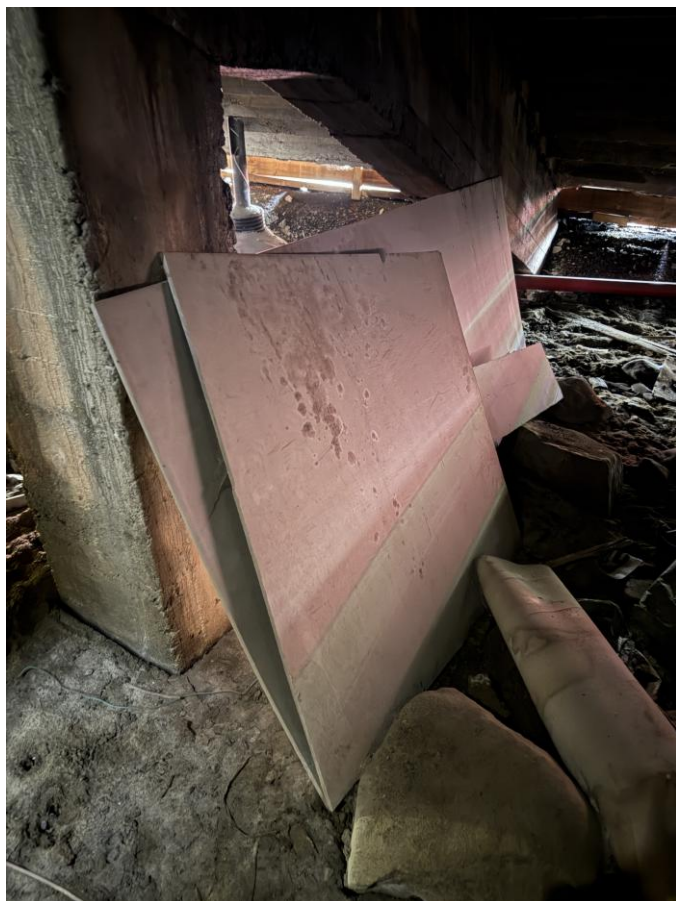
En plate under tribunen er analysert for asbest uten at dette ble påvist i platen, men det kan være annet avfall med innhold av asbest under tribunen.

*Figur 2: Plater som er analysert for asbest. Asbest ble ikke påvist i prøven*
