Oppdragsgiver: Stord kommune

Oppdragsnr.: 52408305 Dokumentnr.: HYS-002

**Til:** Stord vann og avløp AS  
**Fra:** Norconsult Norge AS, v/Alv Terje Fotland  
**Sted, dato:** Bergen / 2025-12-02

## VA-anlegg Hystadvegen - naturmangfold og fremmedarter

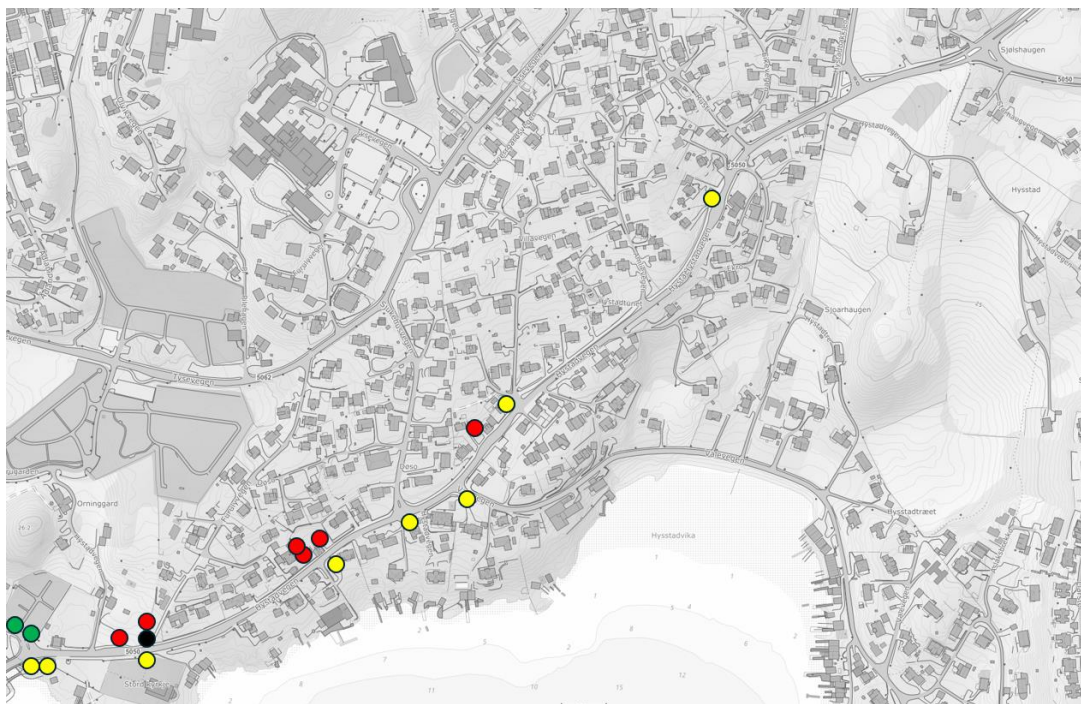
Figur 1 Større trær og parktrær nær veg, langs Hystadvegen. Ask (rød), bøk (gul) og asal (grønn). To store platanlønn vis av vis Stord kyrkje, er definert som fremmedart, men har også funksjon som parktre.

Det er registrert flere forekomster av ask nær vei, både unge skudd og store, dels gamle trær. Ask er rødlistet som sterkt truet på grunn av en soppsykdom som truer med å utrydde eller sette arter sterkt tilbake. Arten er ellers vanlig i regionen og det er større og tilsynelatende friske trær som er viktig å ta vare på. Det er mange skudd og små busker av ask, men det er bare vurdert som relevant å registrere større trær langs vegen.

Det er flere gamle hager langs vegen med store til dels gamle trær, fortrinnsvis bøk og blodbøk. Og det er allé med asal langs kirkegårdsmuren ved Ådlandsvegen vis av vis pumpestasjonen.

Det ser ikke ut til at noen av de store asketrærne blir berørt av tiltaket, men det kan være risiko for nærføring til parktrærne langs kirkegårdsmuren ved Ådlandsvegen og bøketrærne like før broen over Frugardselva.

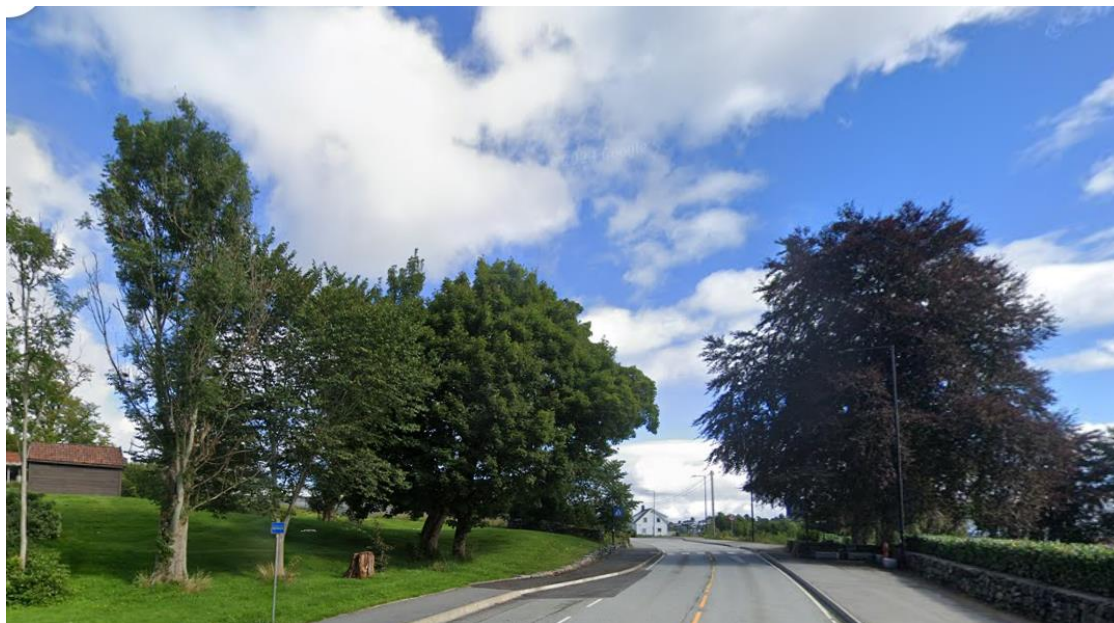
Figur 2 Store trær utenfor Stord kyrkje. En blodbøk til høyre for vegen og to platanlønn til venstre for vegen.

Vis a vis inngangen til kirken er det risiko for at grøftearbeid kan påvirke rotsonen til to platanlønn som står tett i hverandre, men også blodbøk foran kirken kan ha røtter under vegen. Det bør derfor tas kontakt med

arborist (trespesialist) til å vurdere tilstand på aktuelle trær, få avklart hvorvidt røttene går inn under dagens vei. Det må ha førsteprioritet å sikre at bøketreet foran kirken ikke tar skade av tiltaket.

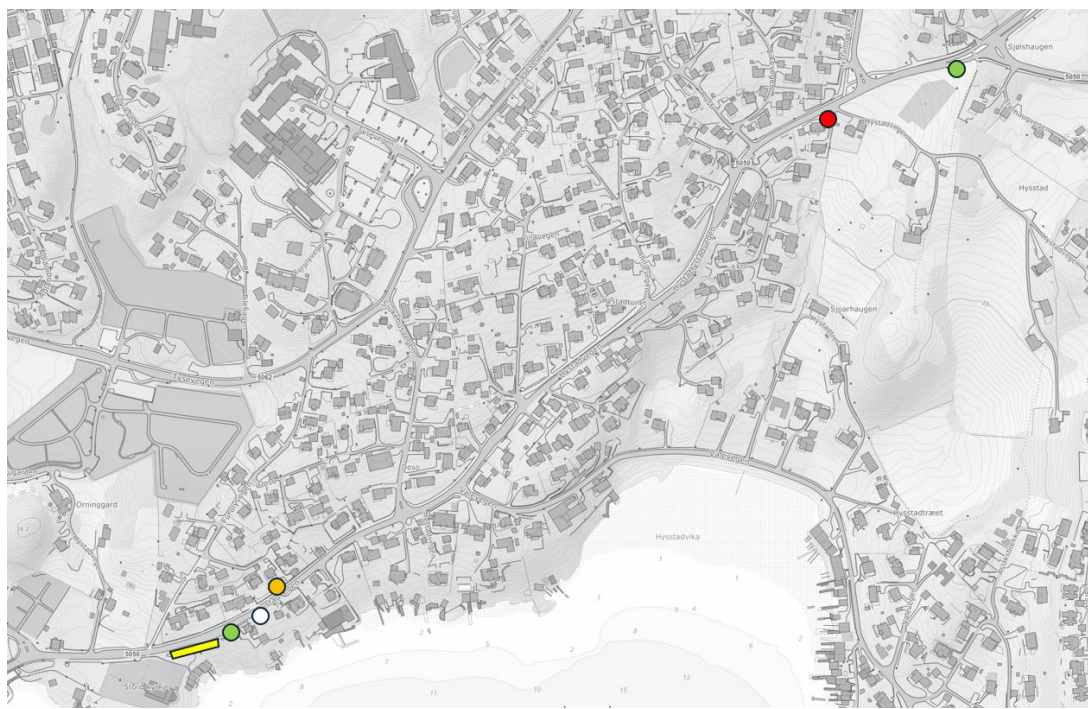
Figur 3 Forekomster av fremmedarter langs Hystadvegen, som bør unngås eller tas hensyn til ved massehåndtering. Rynkerose (rød), gyvel (grønn), syrin (oransje), spirea (gul) og snøbær (hvit).

Det er plantet en liten forekomst av rynkerose i hage ved Hystadvegen 111 tett på Hystadvegen. Arten har høy risiko ved massehåndtering og dersom forekomst må flyttes skal det alltid gjøres tiltak. En bør ikke berøre forekomsten med utstyr eller kjøretøy under arbeidet.

Det er registrert to forekomster av gyvel. En rett vest for Hystadvegen 13 og en sør for Hystadvegen like før kryss til Storehaugvegen. Forekomster er små og bør bekjempes uavhengig av om det er behov for det i dette prosjektet. Arten har stor spredningsevne med frø, men frø spres i en begrenset utstrekning. Ellers bør forekomster unngås.

Det er plantet syrin langs gjerde til Hystadvegen 17. Arten har noe risiko ved massehåndtering og forekomst bør unngås, ev. at planter og masser blir værende på eiendom.

Det er mye spirea, trolig hekkspirea, i vegkant øst for kirken på sørsiden av vegen. Det skyldes trolig at det har blitt kastet hageavfall her. Det er potensial for andre fremmedarter også. Området bør unngås. Dersom området blir berørt og masser må transporteres ut av området bør det leveres godkjent mottak.

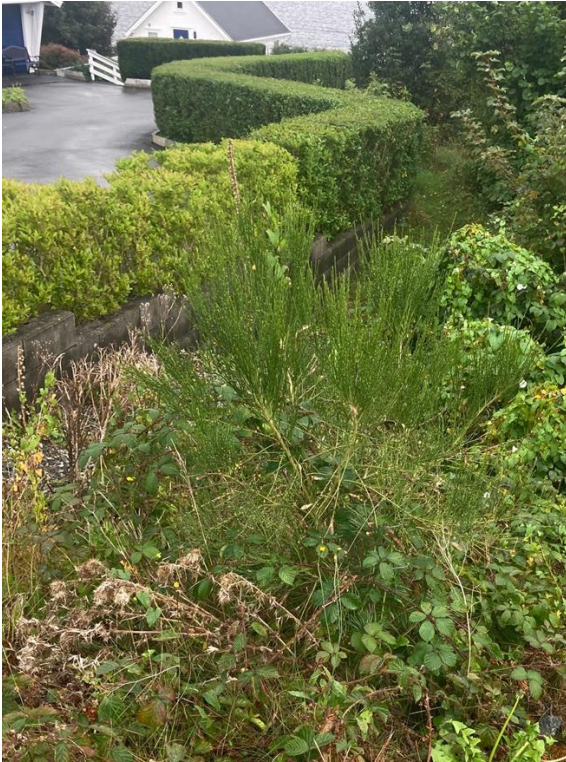
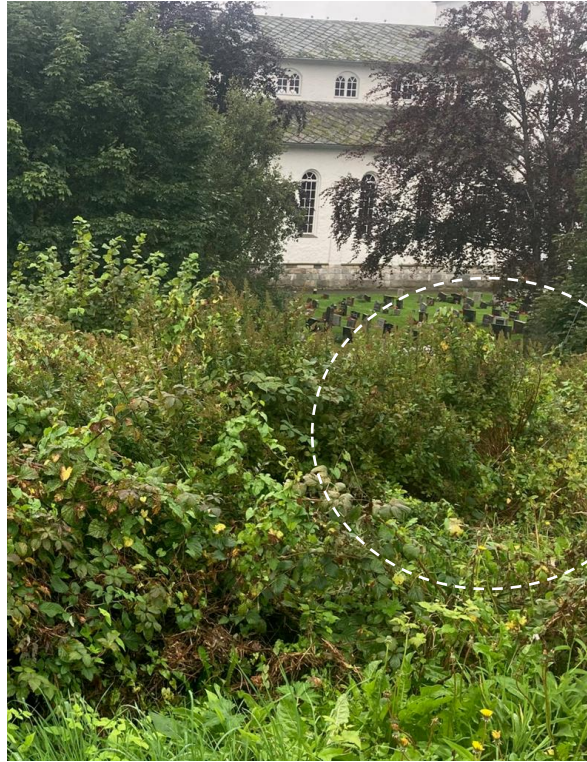
Figur 4 Gyvel ved Hystadvegen 13 (t.v.) og spirea i grøntområdet øst for kirken indikert innenfor stiplest sirkel (t.h.)

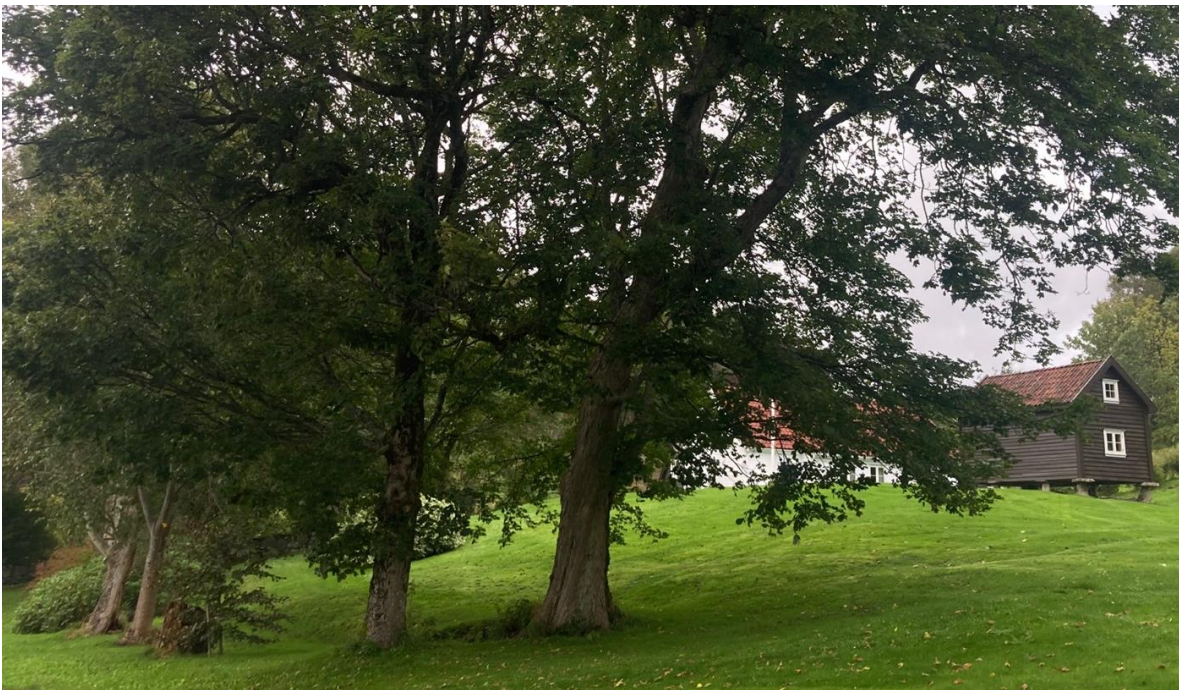
Figur 5 Platanlønn som del av hageanlegg Hystadvegen 6.

VA-anlegg vil i all hovedsak legges i eksisterende veg eller fortau. Det er derfor fokus på fremmedarter som må tas særlig hensyn til massehåndtering for å unngå uønsket spredning av arter. Det er tatt utgangspunkt i Miljødirektoratets rapport M-982/2018 for å vurdere hvilke arter som er relevant. Siden vegen går langs mange private hager, er det registrert mange fremmedarter. De fleste spres effektivt med vind eller bær via fugl og tiltak derfor har lite effekt, eller så er det arter med liten spredningsevne. Det gjelder arter som platanlønn, mispelarter, sitkagran, tuja og rhododendron.

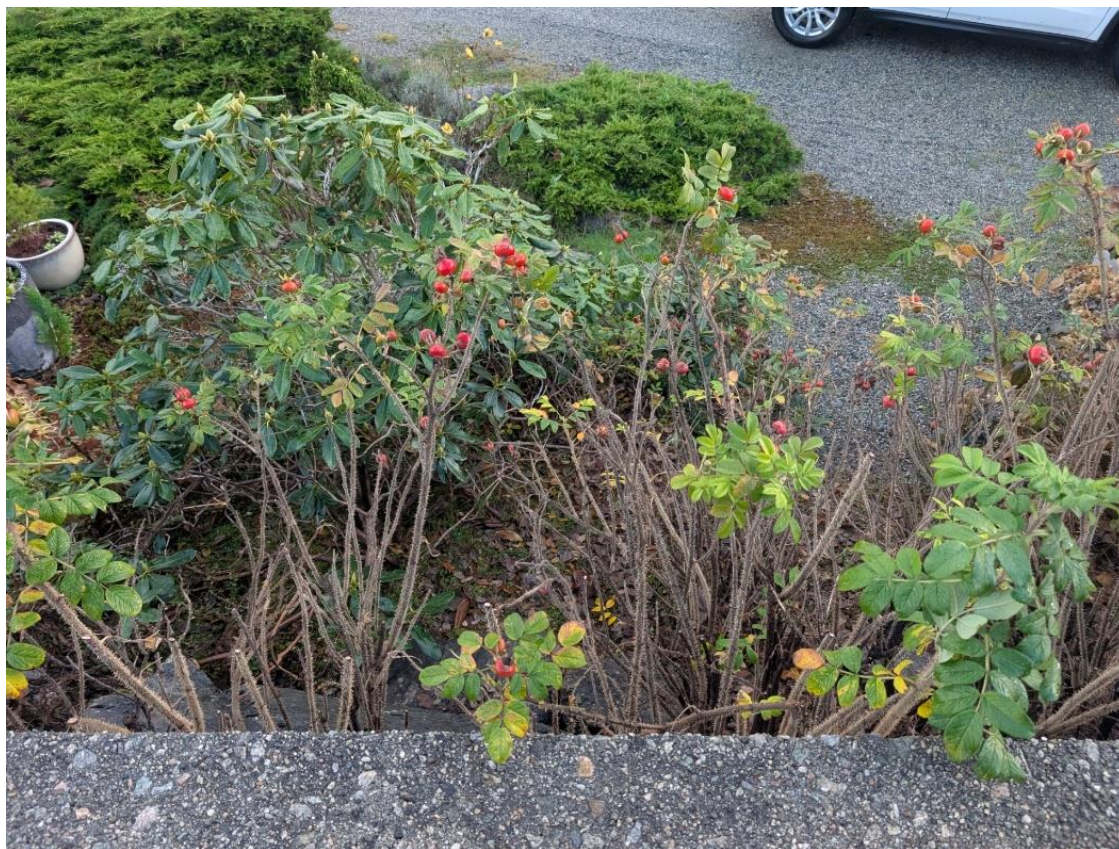
Figur 6: Rynkerose utenfor Hystadvegen 111
