# Ombrukskartlegging VEAS administrasjonsbygg

Oppdragsgiver: VEAS Selvkost AS  
Oppdragsnavn: VEAS - påbygg adm. Bygg - forprosjekt  
Oppdragsnummer: 645497-05  
Utarbeidet av: Robin Johansen, Silje Wærp  
Oppdragsleder: Egil Eide  
Tilgjengelighet: Åpen

# Ombrukskartlegging

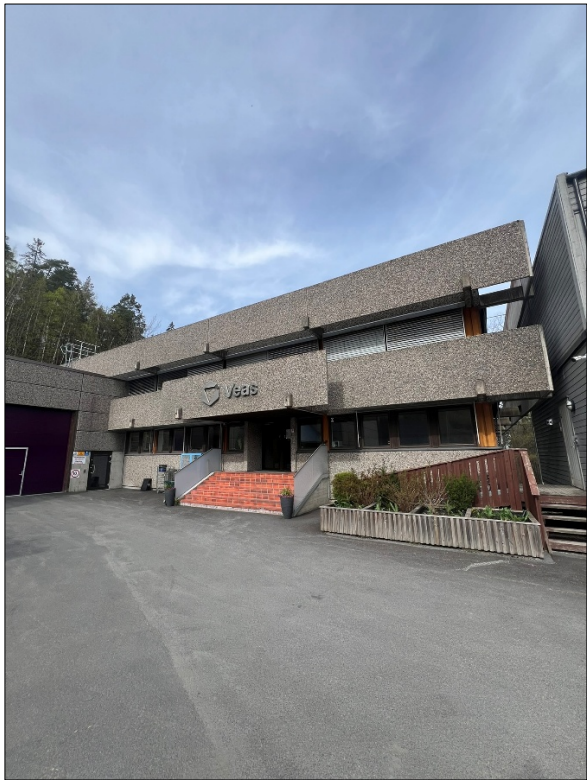
Figur 2: Fasade SV

| Utvendig kledning og utvendige overflater | Fasadelementer av betong med steinbelagt utside. |
| Vinduer | Hovedsakelig fra 1980 (merket Scan Gobain 8/1980). For noen av vinduene er glass byttet (Friva 2008). Fastkarmvinduer i kantine fra Frive 2008. Møterom i kjeller har nyere vinduer fra 2024. |

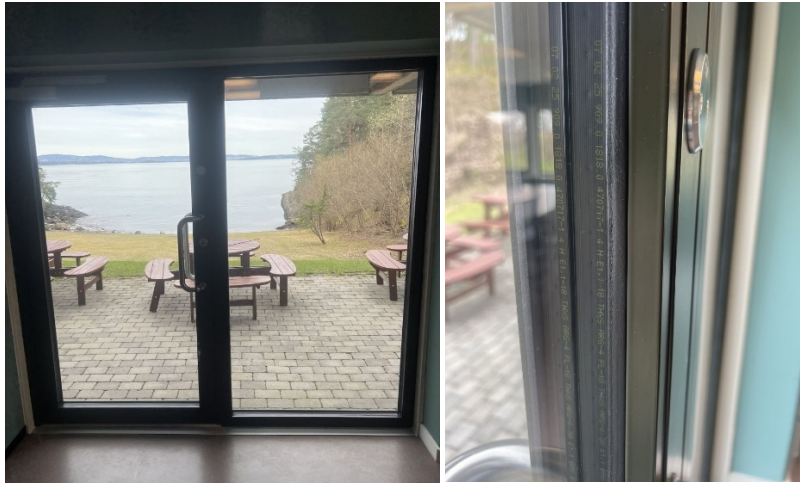
##### Ytterdør i aluminium med sidefelt - møterom kjeller:

Dørparti bestående av glassdør med tilhørende sidefelt i pulverlakkert aluminium, begge med isolerglass. Komponentene er av nyere dato (2025) og fremstår i svært god stand, med minimal slitasje og høy forventet restlevetid. Dørpartiet har gode energiegenskaper med lav U-verdi, og ligger godt innenfor gjeldende energikrav i TEK17. Konstruksjonen er robust og værbestandig, og vurderes å ha svært godt potensial for direkte ombruk, med tilhørende miljøgevinst ved å unngå nyproduksjon. Dørpartiet vurderes som relativt enkelt å demontere, forutsatt skånsom håndtering.

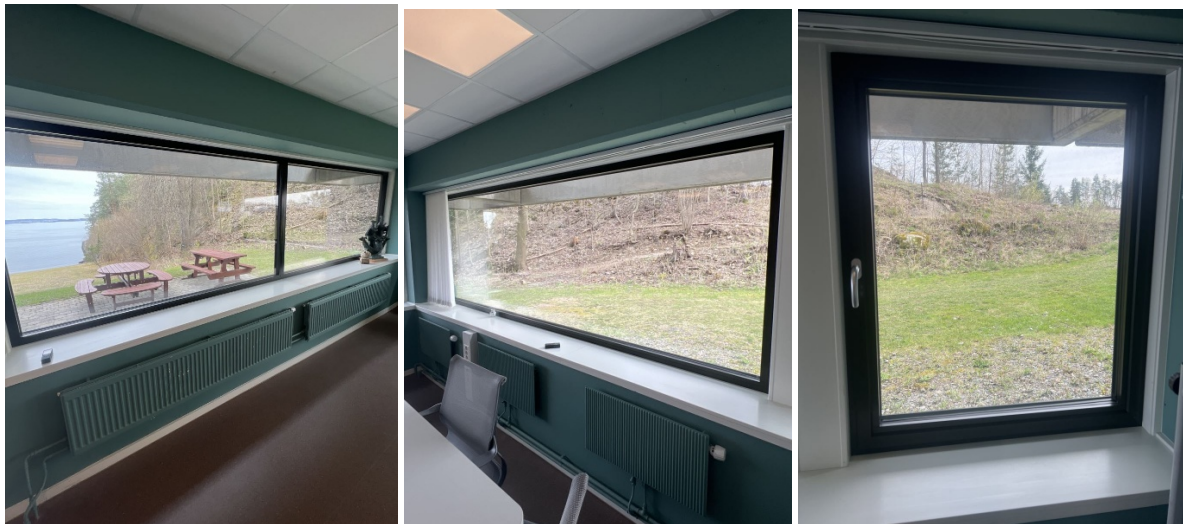
Nyere vinduer i malt tre (åpningsbart og fastkarm) – møterom kjeller:

Vinduer bestående av både åpningsbart vindu og større faste karmvinduer (inkl. todelt felt), alle utført i malt tre med moderne isolerglass fra 2024. Vinduene fremstår i svært god teknisk og visuell stand, med minimale bruksspor og intakte overflater, tettinger og beslag. Vinduene har gode energiegenskaper med lav U-verdi, og ligger godt innenfor gjeldende energikrav i TEK17. Høy forventet restlevetid. Samlet vurderes vinduene å ha høyt potensial for ombruk og tilhørende miljøgevinst ved videre bruk. Demontering er relativt enkel, men forutsetter skånsom håndtering, og for de større vinduene må det påregnes behov for flere personer.

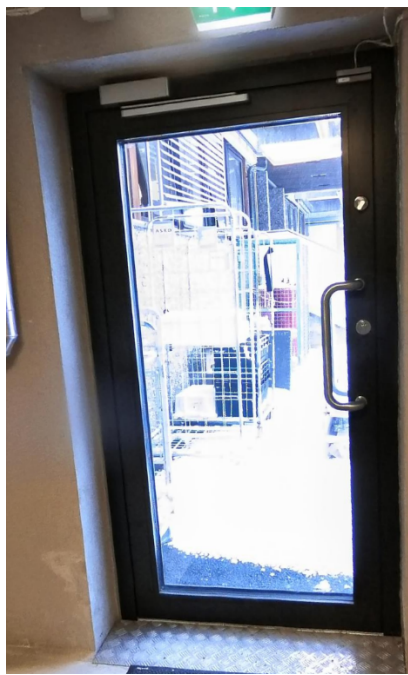
Enkel ytterdør i aluminium og glass - mellomgang administrasjonsbygg/verksted:

Ytterdør med ramme i pulverlakkert aluminium og stort glassfelt med isolerglass. Døren er utstyrt med standard beslag og fremstår i god teknisk og visuell stand med normal slitasje. Komponenten vurderes som robust og egnet for ombruk, med forventet lang restlevetid og tilhørende miljøgevinst ved videre bruk. Demontering vurderes relativt enkel, men forutsetter skånsom håndtering for å ivareta ramme, glass og beslag.

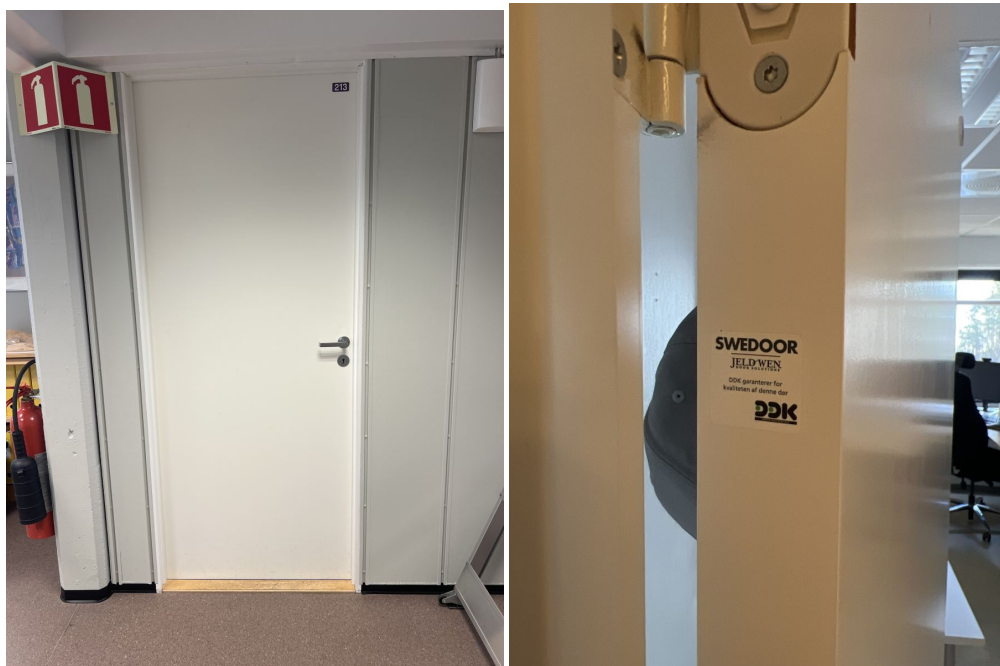
Innerdør i malt tre – jevnt fordelt på alle etasjer:

Enkle slagdører i malt tre fra Swedoor, med tilhørende karm og beslag i stål. Dørene fremstår i god teknisk og visuell stand med begrenset slitasje og uten synlige skader. Komponenten vurderes som robust, med lang forventet restlevetid og godt egnet for ombruk. Demontering er enkelt og kan utføres med standard verktøy.

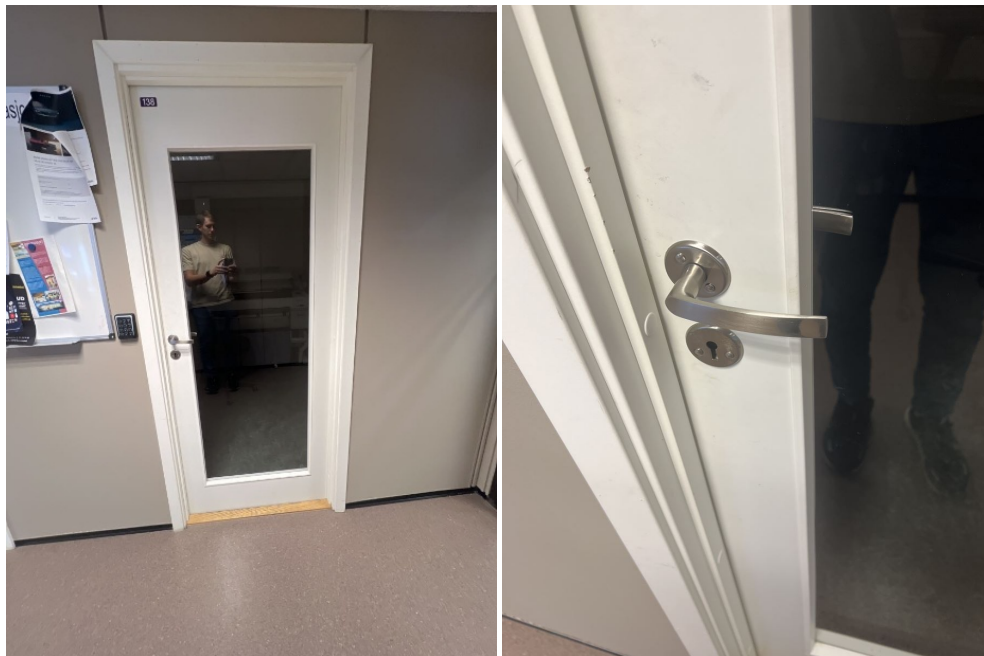
Innerdør med glassfelt – jevnt fordelt i 1. etasje:

Slagdør i malt tre med integrert glassfelt og tilhørende karm, utstyrt med beslag og håndtak i stål. Døren fremstår i generelt god teknisk og visuell stand, med begrenset slitasje uten synlige skader. Komponenten vurderes som robust, med lang forventet restlevetid og god egnethet for ombruk. Demontering er enkelt og kan utføres med standard verktøy.

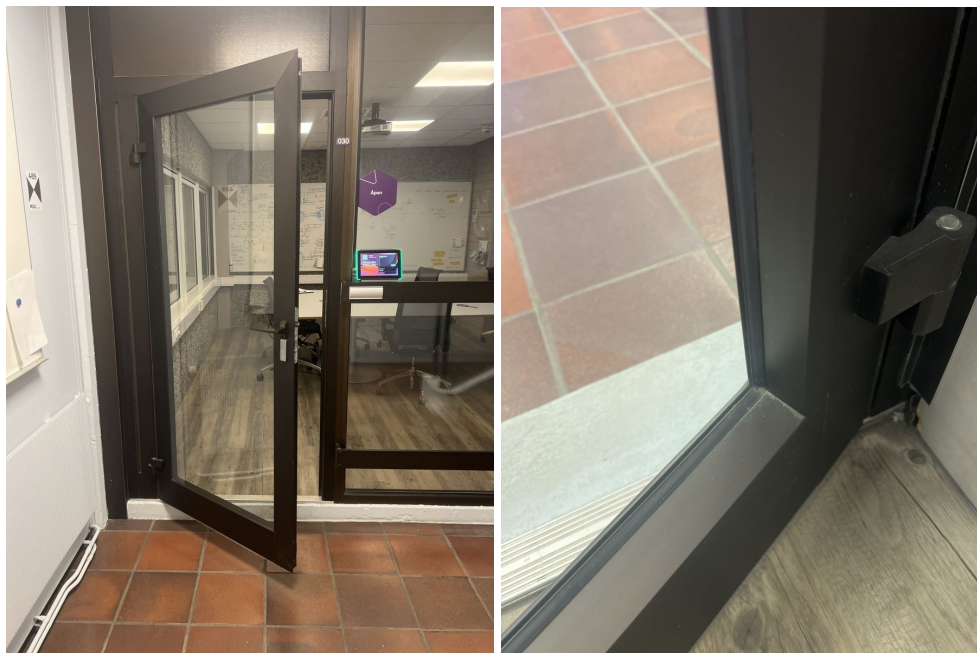
Glassdør med aluminiumsramme – inn til møterom i atrium, alle etasjer:

Slagdør med aluminiumsramme og stort glassfelt, utstyrt med beslag og håndttak i stål. Døren fremstår i god teknisk og visuell stand, med noe mindre kosmetisk slitasje. Komponenten vurderes som robust, med lang forventet restlevetid og godt egnet for ombruk. Demontering vurderes relativt enkel, men forutsetter skånsom demontering for å ivareta glass, ramme og beslag.

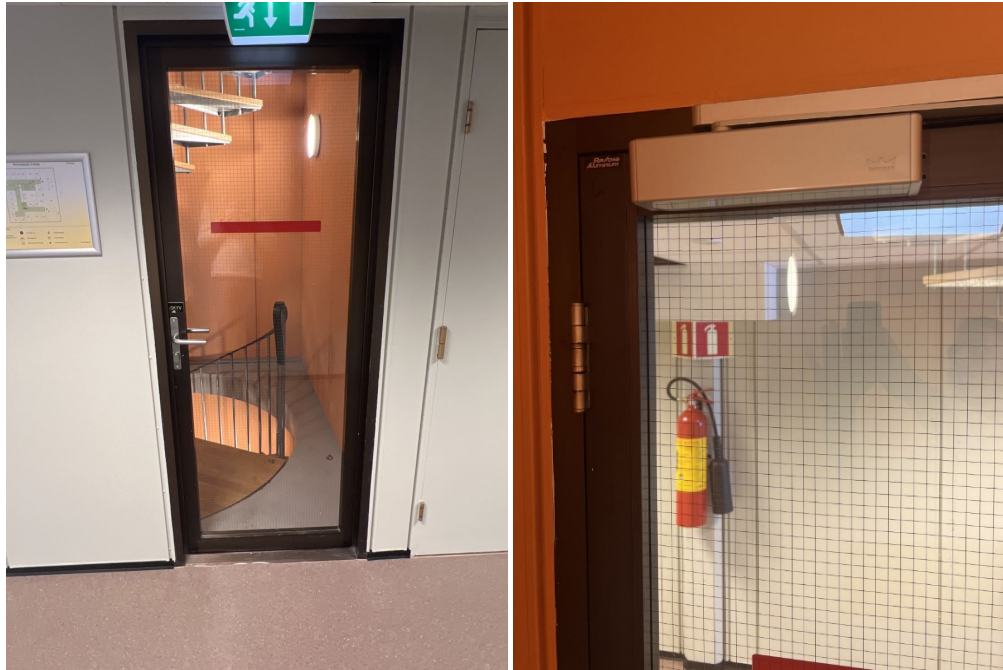
Innterdør med trådarmeret glass og aluminiumsramme – inn mot spiraltrapp, alle etasjer:

Slagdør med aluminiumsramme og trådarmeret glassfelt, utstyrt med beslag og håndtak i stål. Døren fremstår i god teknisk og visuell stand, med noe overflate slitasje og mindre bruksspor. Komponenten vurderes som robust, med lang forventet restlevetid og god egnethet for ombruk. Det bemerkes at trådarmeringen kan inneholde bly, noe som ikke nødvendigvis begrenser ombruk, men bør tas hensyn til ved håndtering og videre bruk. Demontering er relativt enkel, men forutsetter skånsom demontering for å ivareta glass, ramme og beslag. Merk at eldre dørlukkere (dørpumper) kan inneholde olje. Dette må undersøkes ved demontering og hensyntas ved videre håndtering.

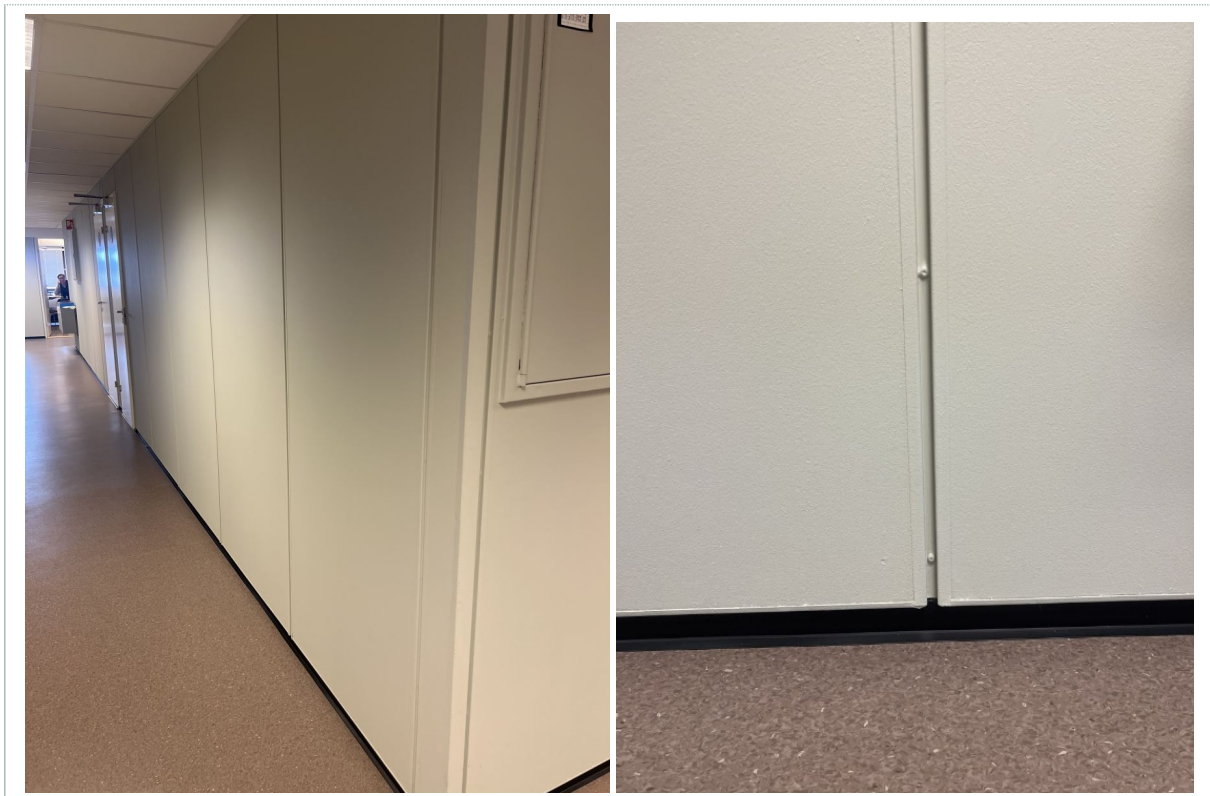
Innvendig veggpanel (platekledning) – Innvendige lettvegger:

Innvendige lettvegger er utført med platekledning med overflate av malt glassfiberstrie som gir en slitesterk og robust finish. Platene er montert med synlige vertikale skjøtelister/hatteprofiler, som gjør konstruksjonen oversiktlig og tilgjengelig for demontering. Platetype er ikke verifisert, men vurderes som gipsbasert. Veggpanelene fremstår i god teknisk og visuell stand med begrenset slitasje. Løsningen vurderes å ha godt potensial for ombruk, særlig grunnet mekanisk innfesting og enkel demontering, forutsatt skånsom håndtering.

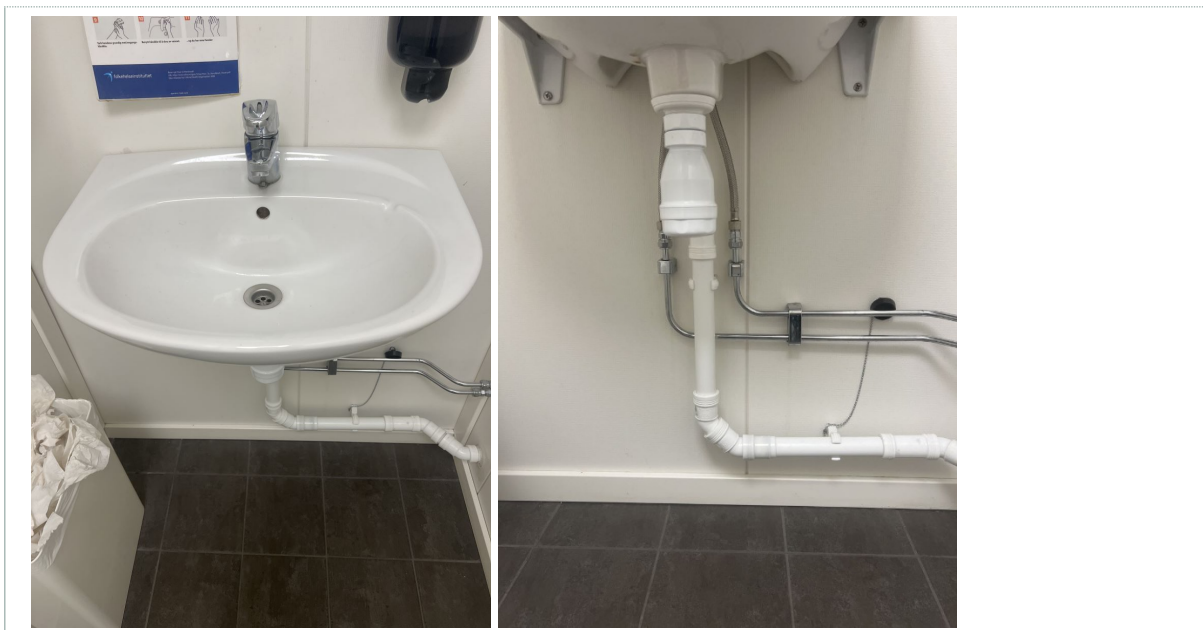
##### Vegghengte servanter i hvitt porselen - baderomskjerne

Vegghengte servanter i hvitt porselen med blandebatteri og synlige rørføringer, montert på veggkonsoller. Servantene fremstår i god teknisk stand med normal bruksslitasje. Porselen har lang forventet levetid og egner seg godt for ombruk. Før ombruk bør servantene rengjøres og eventuelt avkalkes, og armatur, pakning og koblinger bør kontrolleres og skiftes ved behov. Demontering vurderes som relativt enkel grunnet standardiserte festepunkter og tilgjengelige tilkoblinger, men må utføres av fagkyndig personell.

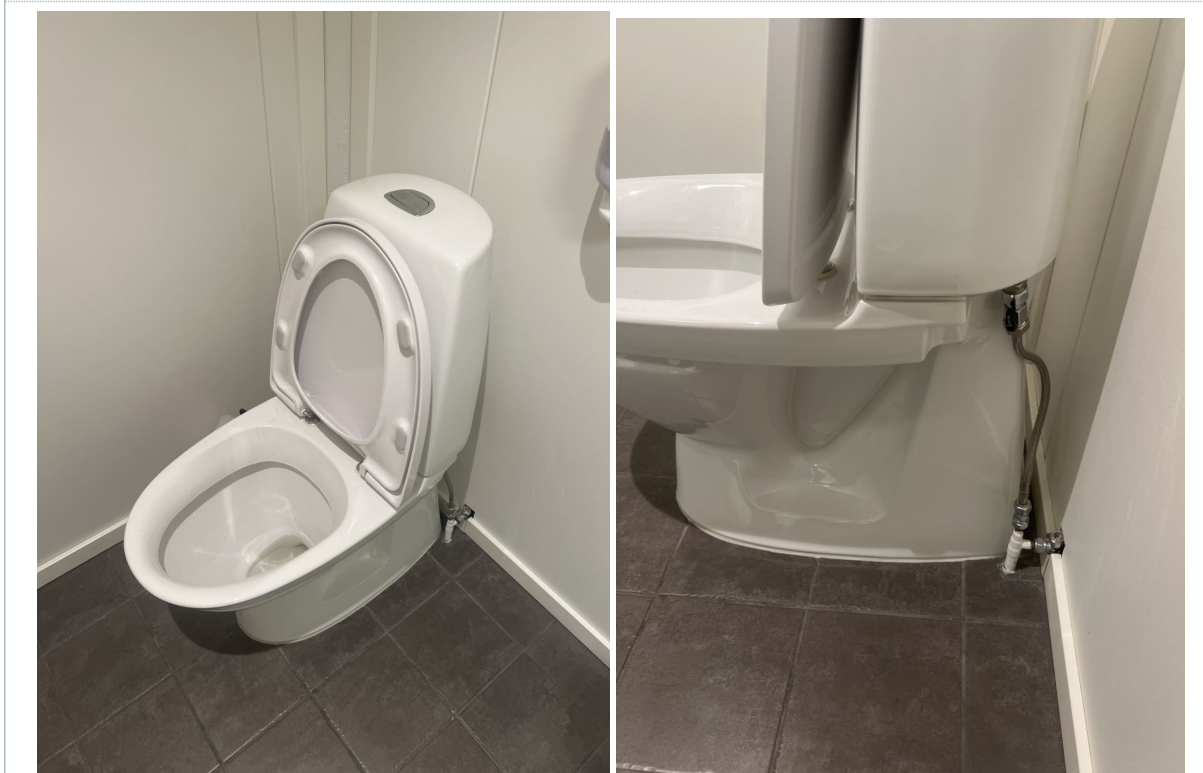
#### Frittstående toalett i porselen - baderomskjerne

Frittstående, gulvmonterte toaletter i porselen med integrert systerne og toppmontert dobbel spyleknapp. Toalettene fremstår i god teknisk og visuell stand med minimale bruksspor. Porselen er et robust og slitesterkt materiale med lang forventet levetid, noe som gir godt grunnlag for ombruk. Før ombruk bør toalettene rengjøres grundig, og funksjon på spylemekanisme, pakninger og tilkoblinger bør kontrolleres. Demontering vurderes som relativt enkel, da enheten er boltet til gulv og tilkoblet standard rørføringer, men arbeidet må utføres av fagkyndig personell.

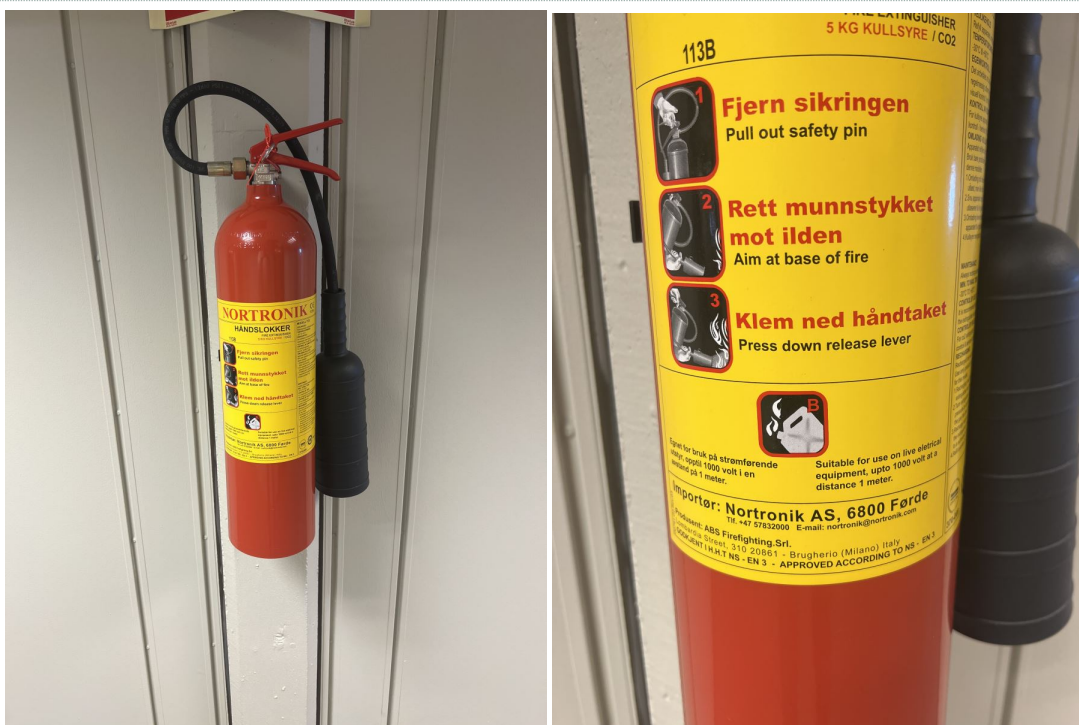
Bærbare brannslukkingsapparater med CO<sub>2</sub>, komplett med slange og utløserventil. Apparatene fremstår i god visuell stand uten synlige skader. Komponenten er svært enkel å demontere, og vurderes som betinget egnet for ombruk, avhengig av dokumentert teknisk tilstand og gyldig sertifisering.

Brannslukkingsapparat er sikkerhetskritiske komponenter som er underlagt krav til periodisk kontroll, vedlikehold og sertifisering.

Det er ikke gjennomført funksjonstesting som del av denne kartleggingen, og vurderingen er basert på visuell inspeksjon. Ombruk forutsetter derfor gyldig kontroll eller resertifisering.

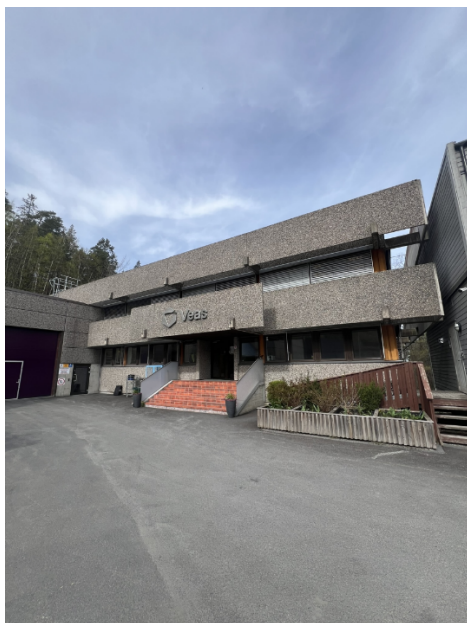
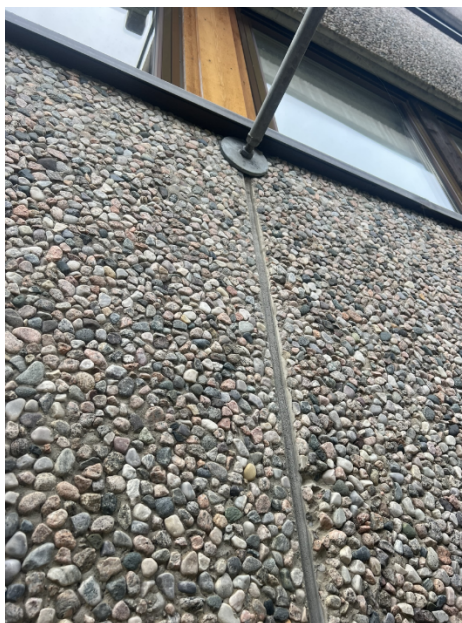
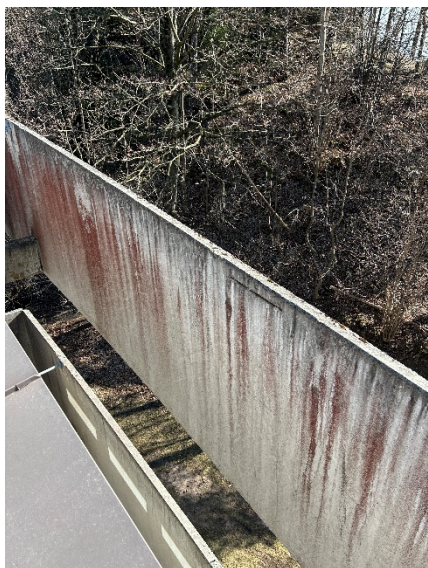
Prefabrikkerte betongelementer generelt er robuste konstruksjoner med lang forventet restlevetid og potensial for miljøgevinst ved ombruk (LCA). I dette bygget er det mange slike elementer, men enkelte har skader (bøyning) og misfarging av betongen. Gjelder spesielt elementer utkraget i fasade mot nord øst (sjøen)

Betongelementer med misfarging, som også har krumning mot nord-øst.

En del av fasadelementene vil være egnet for ombruk, men dette krever fjerning av fuger med klorparafininnhold i sin helhet.

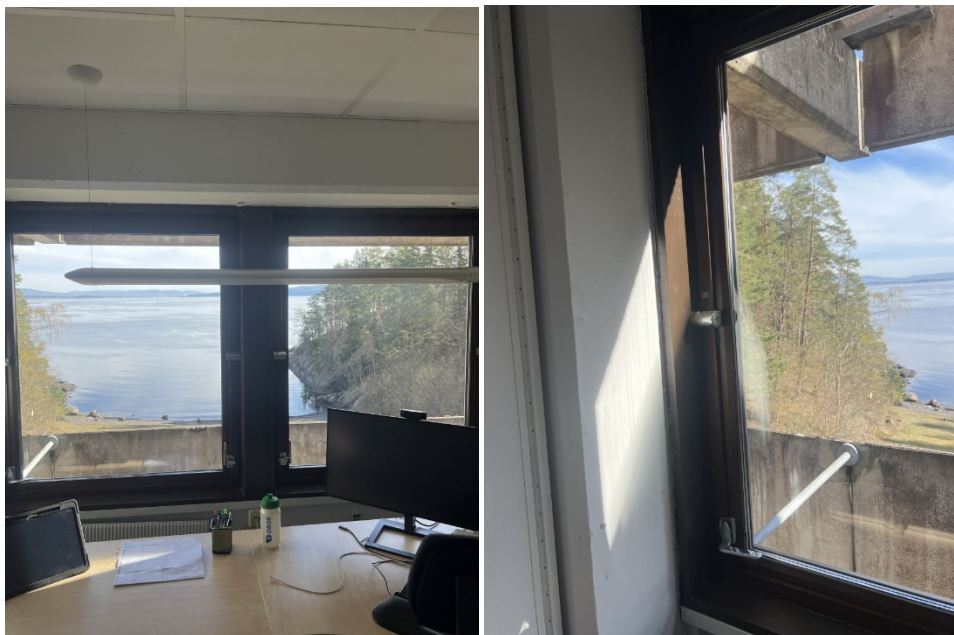
Administrasjonsbygget har mange midthengslede vinduer fra 1980 som ikke er egnet for ombruk.

Vinduer produsert før 1991 vil kunne inneholde farlig avfall, og vurderes å ha innhold av klorparafiner i miljøkartleggingsrapport. Vinduer produsert fra 1965-1975 kan inneholde PCB, vinduer fra 1976-1979 kan inneholde enten PCB eller klorparafiner, og vinduer fra 1980-1990 kan inneholde klorparafiner.

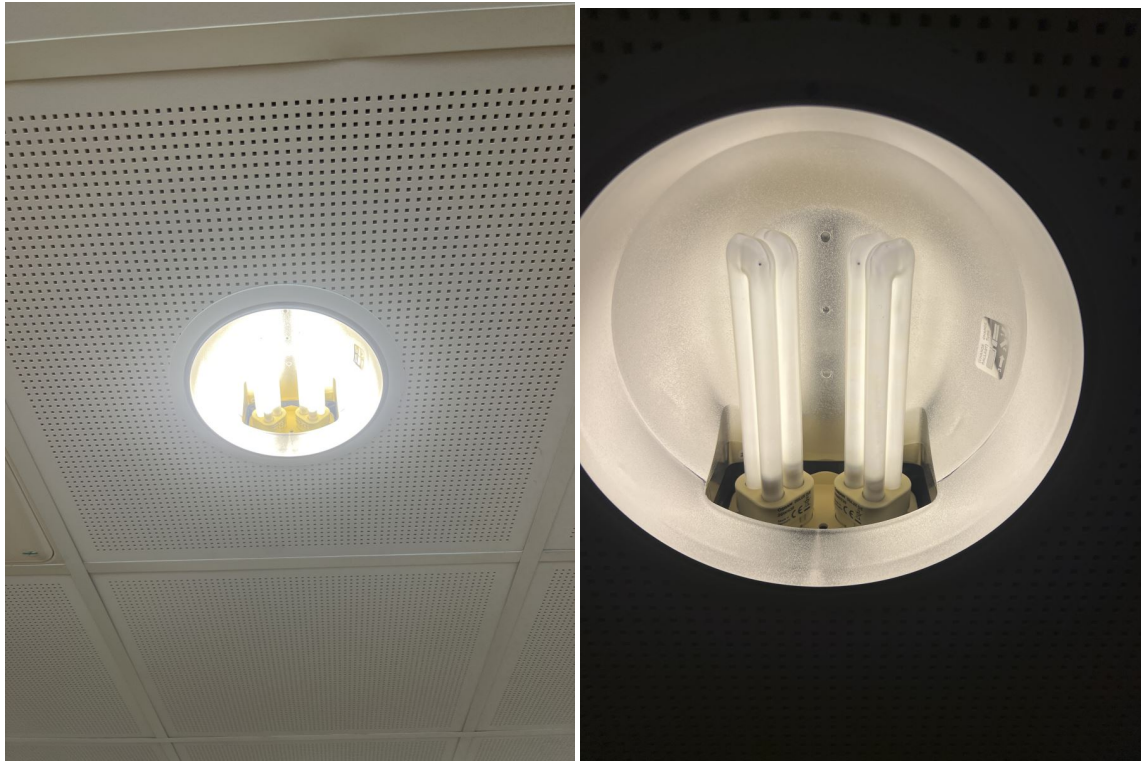
### Innfelt rundt lysarmatur:

Administrasjonsbygget har flere innfelte runde lysarmaturer i 2. etasje. Dette er eldre armaturer med kompaktlysrør (CFL) og ikke LED. Disse er derfor lite egnet for ombruk grunnet utfasing i regelverket, lav energieffektivitet og mulighet for innhold av kvikksølv. Ombygging til LED kan være mulig, men anbefales kun for mer eksklusive armaturer på grunn av kostnaden og er ikke egnet i dette tilfellet.

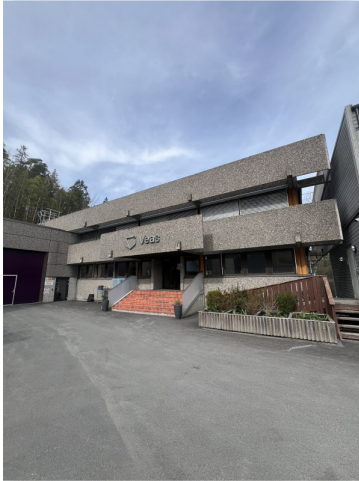
### Utvendige fasadeelementer av betong

Bygget er oppført med prefabrikkerte betongelementer med eksponert overflate. I tillegg er det et sekundært, utkraget betongelementlag utenpå fasaden, opplagret på betongbjelker.

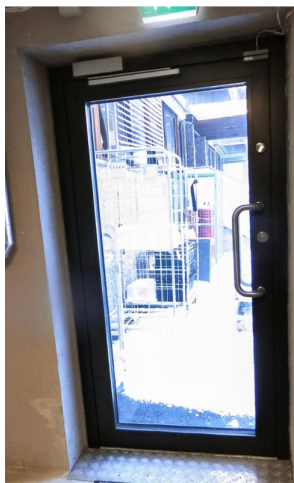
## Enkel ytterdør i aluminium og glass

Enkel ytterdør med ramme i pulverlakkert aluminium og stort glassfelt. Døren er utstyrt med beslag i form av hengsler, låskasse, sylinder, dørvrider i metall samt dørlukker montert på innsiden. Glassfeltet fremstår som isolerglass. Døren fremstår som relativt moderne, men eksakt alder er ukjent.

Døren bærer preg av normal bruk, men fremstår i god teknisk og visuell stand uten synlige større skader.

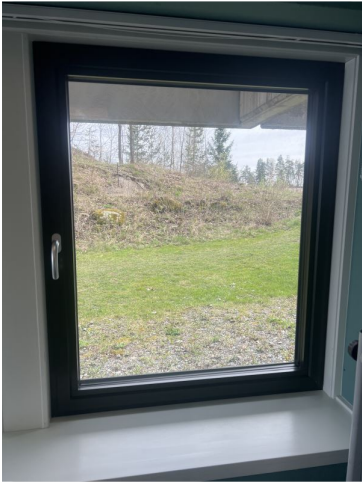
# Mindre åpningsbart vindu

Mindre vindu med åpningsfunksjon, utført i malt tre. Vinduet er utstyrt med beslag i form av hengsler og vrider i metall. Glassfeltet består av moderne isolerglass, merket fra 2024.

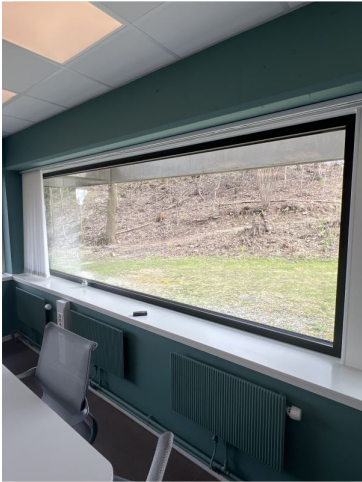
# Stort fastmontert vindu i tre

Fast karmvindu uten åpningsfunksjon, utført i malt tre. Vinduet er utstyrt med moderne isolerglass, merket fra 2024. Konstruksjonen fremstår med slanke profiler og stort glassareal, som gir gode lysforhold.

Vinduet fremstår i svært god teknisk og visuell stand, med minimale bruksspor. Overflater, tettinger og glass er av nyere dato og uten synlige skader eller slitasje.

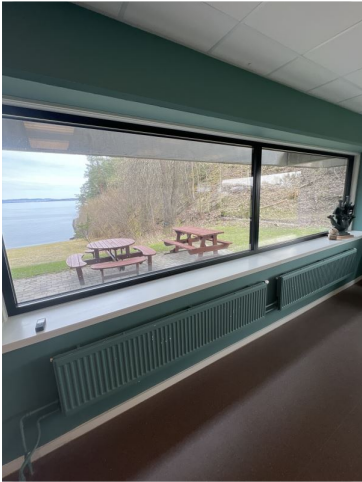
# Stort fastmontert, todelt vindu i tre

Fast karmvindu uten åpningsfunksjon, utført i malt tre. Vinduet er todelt med vertikal post og utstyrt med moderne isolerglass, merket fra 2024. Konstruksjonen har slanke profiler og stort glassareal, som gir gode lysforhold.

Vinduet fremstår i svært god teknisk og visuell stand, med minimale bruksspor. Overflater, tettinger og glass er av nyere dato og uten synlige skader eller slitasje.

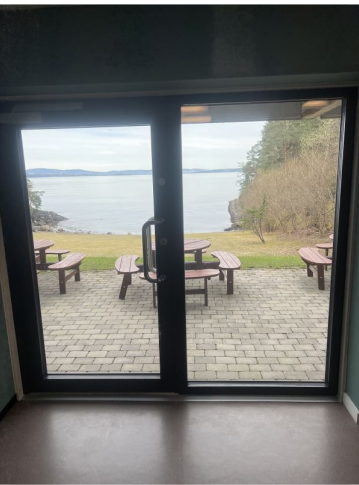
# Ytterdør i aluminium med sidefelt

Dørparti bestående av glassdør med sidefelt i pulverlakkert aluminium. Dørblad og sidefelt har isolerglass og fremstår som en robust og værbestandig konstruksjon. Døren er nesten ny, og fremstår i svært god stand.

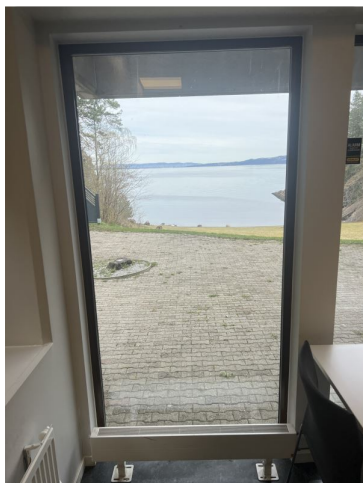
## Høyt fastmontert vindu (isolerglass)

Fast vindu med isolerglass og malt karm, trolig tre, plassert i kantine med stort glassfelt for godt dagslysinnslipp og utsyn. Fremstår i god tilstand uten synlige skader på glass eller karm, med normale bruksspor. Vinduet er produsert i 2008 og vurderes fortsatt å ha god restlevetid ved normalt vedlikehold, selv om isolerglass har begrenset teknisk levetid. Demontering krever kvalifisert personell og må utføres skånsomt for å unngå skade. Vurderes som egnet for ombruk forutsatt skadefri demontering og tilfredsstillende tilstand på glass og tettinger.

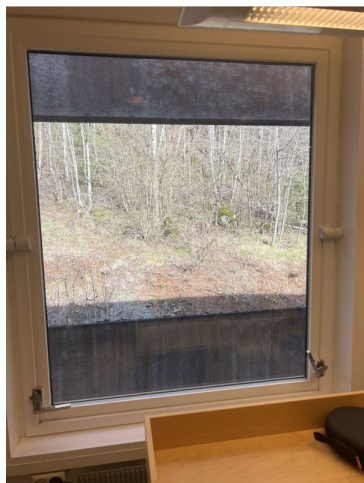
## Midthengslede vinduer i malt tre (byttet glass)

Vinduer i malt tre med midthengslet åpningsfunksjon, med utskiftet 2-lags isolerglass (fra 2008). Utstyrt med beslag i form av hengsler, åpningsmekanisme og vridere i metall. Vinduene bærer preg av alder med bruksspor i rammer og beslag, mens glass, pakninger og fuger fremstår nyere.

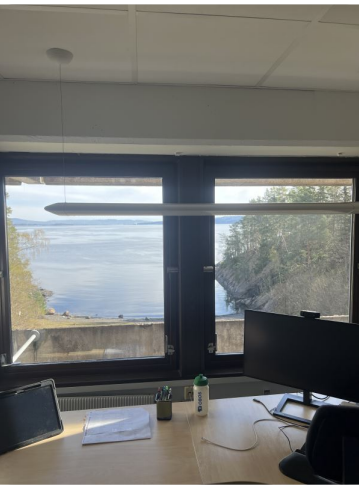
# Midthengslet vindu i malt tre

Vinduer i malt tre med midthengslet åpningsfunksjon, med 3-lags isolerglass. Utsyrt med beslag i form av hengsler, åpningsmekanisme og vridere i metall.

Vinduene bærer preg av alder med bruksspor. Tilstand på vindu estetisk og funksjonelt vurderes brukbar, men på grunn av alder er vinduene lite egnet for ombruk. Vinduer fra 1980 kan inneholde klorparafiner og andre miljøskadelige stoffer.

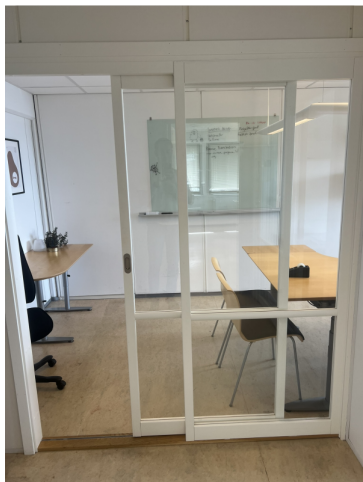
### Innvendig skyvedør/skilledør i tre og glass

Skyvedør i malt tre med store glassfelt og sprosseinndeling. Døren er montert med topphengslet skyveskinne og har i tillegg styreskinne i gulv/terskel. Utstyrt med innfelt håndtak og beslag i metall.

Døren fremstår i god teknisk og visuell stand, med normale bruksspor. Overflater, beslag og skyvefunksjon virker intakte uten synlige skader av betydning.

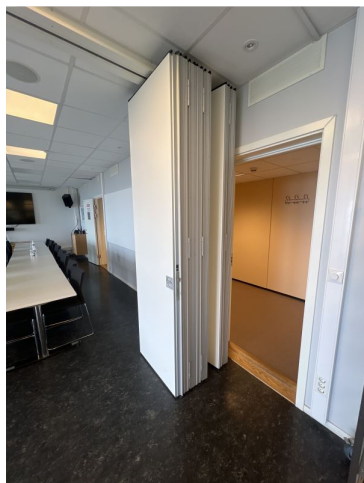
# Folde-/skyvbar systemskillevegg

Folde-/skyvbar skillevegg med hengslede felt og toppmontert skinne, utført med glatte, malte plateflater og aluminium-/stålprofiler. Typisk brukt for fleksibel romdeling i møterom og oppholdsarealer. Fremstår i god stand med normale bruksspor, uten synlige større skader. Demontering vurderes som relativt enkel, men vil kreve flere personer og nedtaking av skinner og skinnesystem i hmling. Bør utføres med forsiktinghet. Systemet består av robuste materialer med lang levetid, og vurderes som godt egnet for ombruk forutsatt at komplett skinner og beslag medfølger.

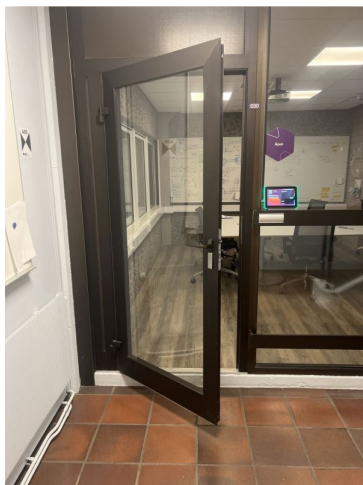
# Glassdør med aluminiumsramme

Enkel slagdør med aluminiumsramme og stort glassfelt, utstyrt med beslag og håndtak i stål. Typisk brukt i kontor- og møtearealer for lysgjennomgang og visuell kontakt. Fremstår i god tilstand med mindre kosmetiske merker på karm og beslag. Demontering er relativt enkel og kan utføres med standard vetkøyt. Døren består av robuste materialer med lang levetid og vurderes som godt egnet for ombruk.

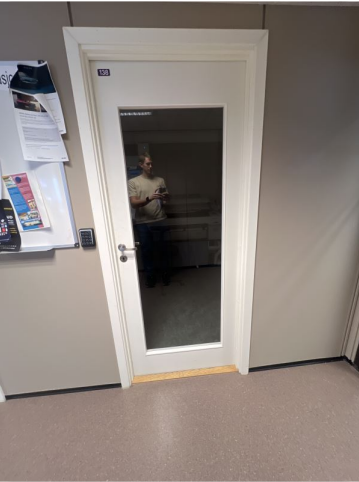
# Innerdør med glassfelt (tre)

Enkel slagdør i malt tre med integrert glassfelt og karm, utstyrt med beslag og håndtak i stål. Fremstår i generelt god tilstand med noe overflateslitasje og mindre merker. Demontering er enkel og kan utføres med standard verktøy. Døren vurderes som godt egnet for ombrk, da den består av robuste materialer med lang levetid, forutsatt at funksjon på beslag er tilfredsstillende.

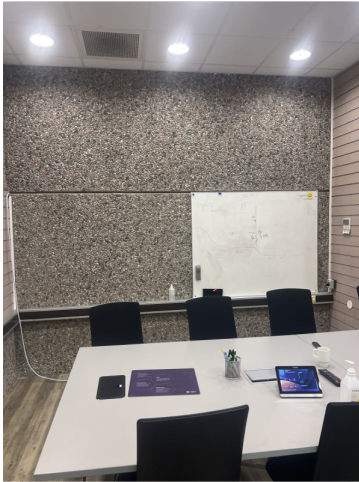
# Innvendige fasadeelementer i betong (innbygget i atrium)

Prefabrikkerte betongelementer opprinnelig benyttet som utvendige fasadeelementer i atrium, senere innbygget ved ombygging og etablert som innvendig overflate. Elementene fremstår som robuste konstruksjoner i betong. Synlig tilstand vurderes som god, uten åpenbare skader eller vesentlig nedbrytning. Innfesting er ikke verifisert, men antas å være mekanisk forankret i bærekonstruksjonen. Demontering vurderes som krevende og forutsetter kartlegging av innfesting samt bruk av tyngre utstyr. Betongelementer har svært lang levetid og høy materialverdi, og vurderes som aktuelle for ombruk dersom demontering kan gjennomføres kontrollert.

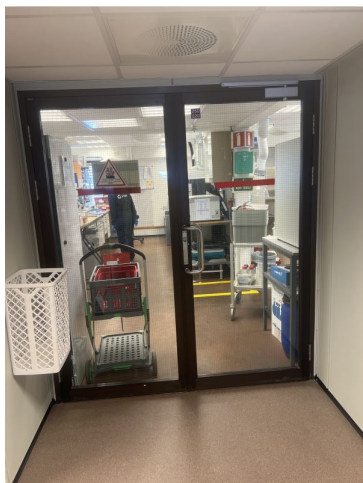
# Innvendig skilleveggdør i aluminium

Innvendig skilleveggdør utført med robust aluminiumsramme og glassfelt med innstøpt trådnett for økt sikkerhet. Døren er utstyrt med utenpåliggende dørlukker, låskasse og bøylehåndtak i stål.

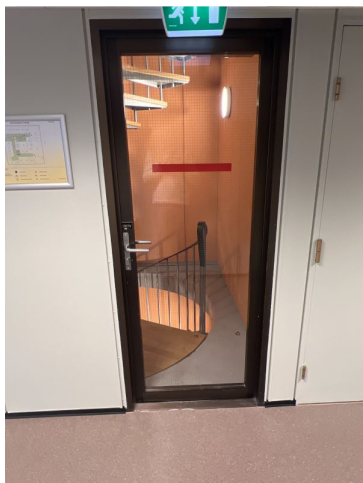
# Innerdør med trådarmeret glass og aluminiumsramme

Enkel slagdør med aluminiumsramme og trådarmeret glassfelt, utstyrt med beslag og håndtak i stål samt dørlukker. Fremstår i god tilstand med noe overflatesmuss og mindre bruksspor. Demontering er relativt enkel. Døren vurderes som godt egnet for ombruk, da materialene er robuste med lang levetid, forutsatt at funksjon på belsag og dørlukker er tilfredsstillende.

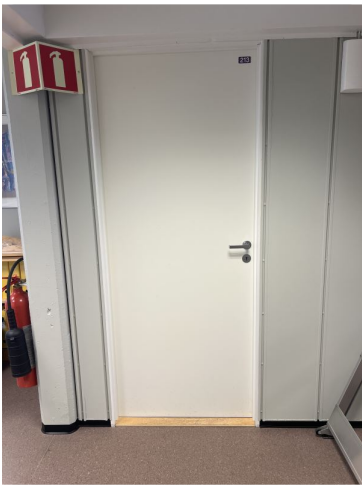
# Innerdør i malt tre

Enkel slagdør i malt tre med lett konstruksjon fra Swedoor, med karm og beslag i stål. Fremstår i god tilstand med lite bruksspor og uten synlige skader. Demontering er enkel og kan utføres med standard verktøy. Døren vurderes godt egnet for ombruk, da den har robuste overflater og forventet lang levetid.

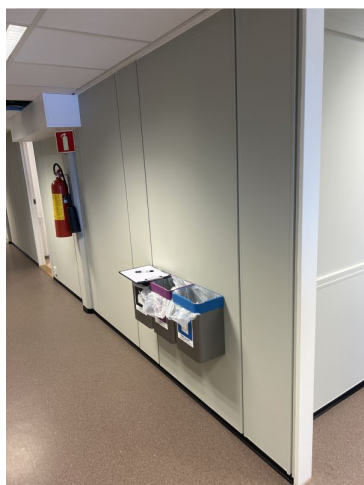
# Innvendig veggpanel (platekledning)

Innvendige vegger er utført med platekledning montert på underkonstruksjon. Platene har påført glassfiberstrie (tapetsert og malt overflate), som gir en svak vevd struktur og en slitesterk overflate egnet for bruk i kontormiljøer.

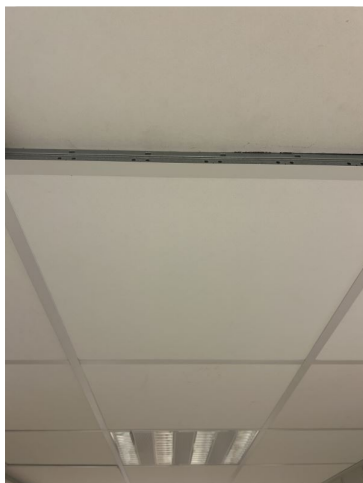
# Systemhimling med mineralullsplater

Nedhengt systemhimling bestående av synlig bæresystem i metall (T-profiler) med innlagte himlingsplater i mineralull. Platene fremstår som standard skustikkplater med glatt, hvitmalt overflate. Himlingen er modulbasert og tilpasset tekniske føringer over himling.

Systemhimlinger er generelt godt egnet for ombruk dersom platene er hele, rene og uten skader.

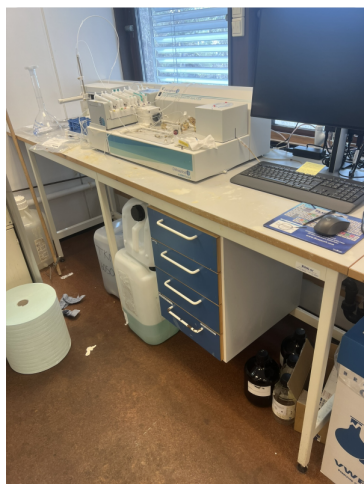
### Laboratorieinnredning (arbeidsbenker, skap og hyller)

Laboratoriet inneholder omfattende fast og løst inventar, hovedsakelig bestående av arbeidsbenker med tilhørende skuffer, underskap og overskap, samt hyllesystemer og teknisk tilpasset innredning.

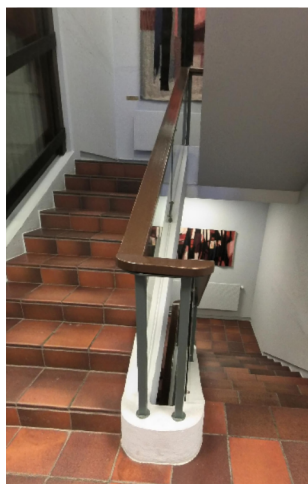
### Stålrekkverk i trappeløp

Spesialtilpasset rekkverk i trappeløp utført med håndløper i tre og vertikale spiler i malt stål, kombinert med glassfelt som utfylling. Montert langs trapp og repos, med innfesting til betongkonstruksjon. Rekkverket fremstår som solid og funksjonelt. Det bærer preg av alder med bruksspor særlig på håndløper og overflater.

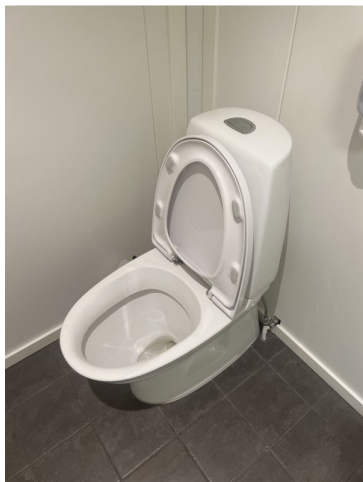
### Frittstående toalett i porselen

Frittstående toalett i porselen (gulvmontert) med integrert sisterne og toppmontert dobbel spyleknapp. Toaletter av porselen, er robuste og slitesterke komponenter med lang forventet levetid.

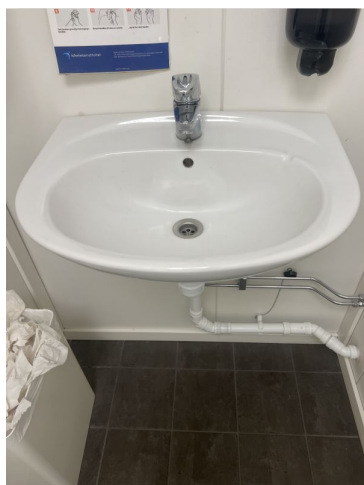
# Vegghengt servant i hvit porselen

Vegghengt servant i hvit porselen med blandebatteri og synlige rør-føringer, utført som kompakt modell for mindre toalettrom. Montert på veggkonsoller med forkrommede vannrør og plastbasert avløp.

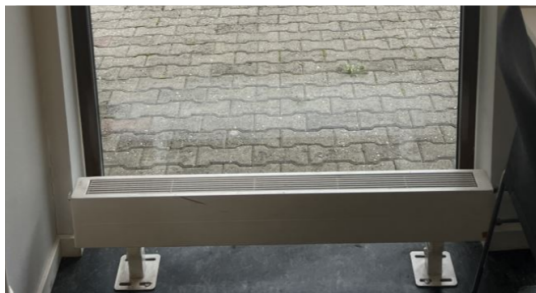
### Radiator lav

Lav radiator plassert foran vindu i kantine, utført i lakkert metall med toppgitter for luftgjennomstrømming. Montert på gulvstående konsoller. Fremstår som en enkel og robust konsentrasjon med normal bruksslitasje. Tilkobling for vannbårent to-rørsystem - må bekreftes. Funksjon og tetthet må kontrolleres av kvalifisert personell før eventuell ombruk. De- og remontering krever fagkompetanse.

Radiatoren fremstår med normal bruksslitasje, og bærer preg av alder. Konstruksjonen vurderes som robust med lang teknisk levetid, forutsatt at den er tett og uten korrosjonsskader.

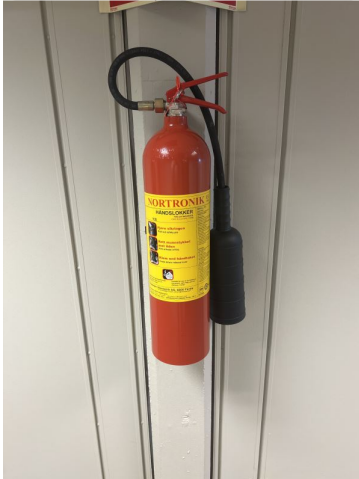
### CO2 Brannslukkingsapparat

Bærebart brannslukningsapparat med CO2, komplett med slange og utløserventil. Fremstår i god visuell tilstand uten synlige skader. Brannslukkingsapparater er underlagt krav til periodisk kontroll og sertifisering, og ombruk forutsetter gyldig kontroll eller resertifisering. Vurderes som betinget egnet for ombruk, avhengig av teknisk tilstand og godkjenning.

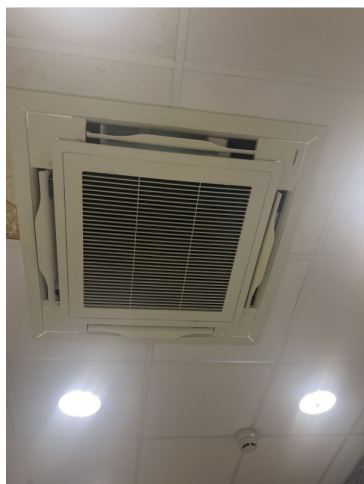
### Kassetaggregat (4-veis)

Himlingsmontert kassettaggregat (4-veis) for ventilasjon og kjøling, integrert i systemhimling. Aggregatet er utført med synlig frontpanel og sentralt luftinntak, og fordeler tilluft jevnt i flere retninger via justerbare spjeld. Enheten fremstår som funksjonell og med normal bruksslitasje.

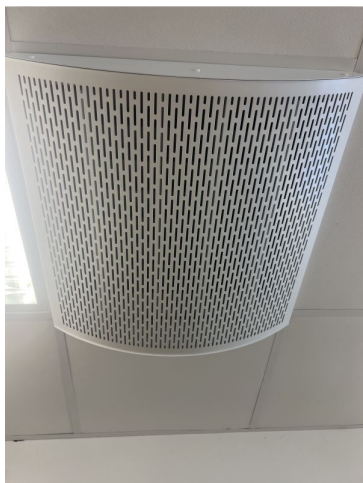
# Perforert ventilhette

Perforert bentilhette / himlingsmontert luftfordeler (lab) utført i lakkert metall med buet front og langsgående perforering. Enheten er montert under systemhimling og fungerer som dekkplate for ventilasjon, typisk i laboratorier hvor luft distribueres skjermet og kontrollert.

Elementet fremstår i god stand uten synlige skader, og vurderes som egnet for ombruk. Demontering vurderes som relativt enkel.

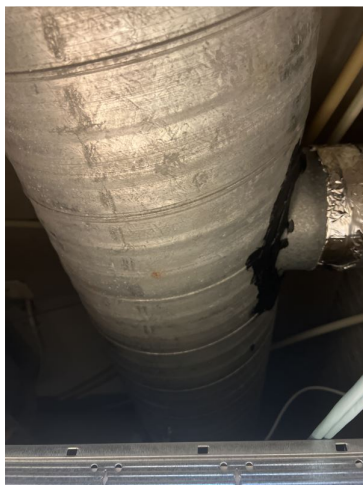
# Kanalnett av galvaniserte spirorør

Kanalnett av galvaniserte spirorør i varierende dimensjoner, montert over systemhimling med tilkoblinger, bend og avgreninger. Utført i stål med mekaniske skjøter og festet med skruer og oppheng.

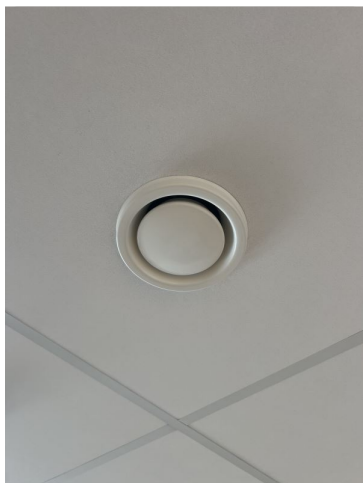
## Avtrekks ventil takmontert

Avtrekksventil i stål (takmontert) utført som rund ventil med sentral reguleringskjerne, tilkoblet ventilasjonsanlegg for avtrekk. Ventilen fremstår som en standard løsning med enkel utforming som muliggjør justering av luftmengder. Synlige overlfater er hvitlakkert og integrert i systemhimling. Normal bruksslitasje. Ventilen vurderes som godt egnet for ombruk, forutsatt rengjøring og kontroll av funksjon. Demontering er enkel og kan utføres uten større inngrep i tilstøtende konstruksjoner.

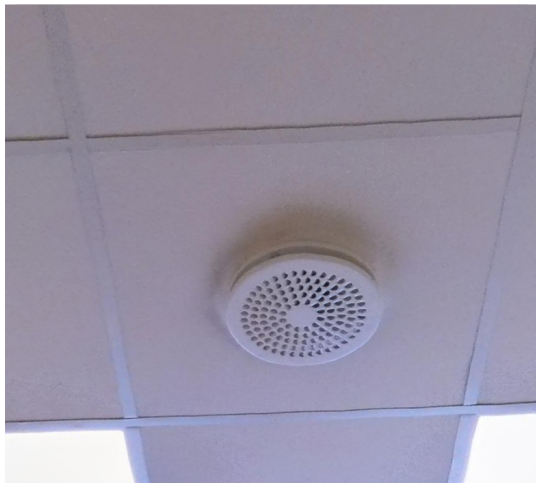
## Tilluftsventil i himling (rund)

Rund tilluftsventil montert i systemhimling, utført i lakkert metall (trolig stål eller aluminium) med perforert front for luftfordeling. Overflaten fremstår fin uten særlig bruksspor.

Ventiler av denne typen er i utgangspunktet egnet for ombruk, forutsatt demontering uten skade og rengjøring før gjenbruk. Komponentene har lang levetid og enkel oppbygning. Egnethet for ombruk avhenger av tilstand, dimensjon og kompatibilitet med nytt anlegg. Beslag og innfesting følger normalt med som integrert del av...

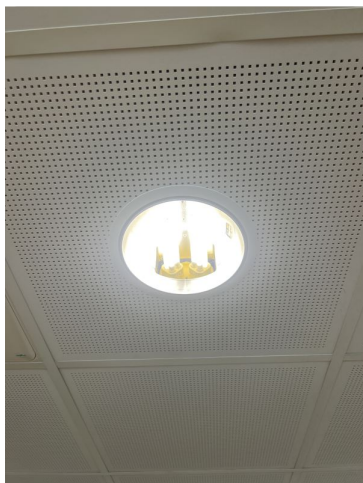
# Innfelt rundt lysarmatur

Innfelt rundt lysarmatur i himling med reflektor og opal avskjerming. Armaturet har kompaktlysrør (CFL) og er ikke LED.

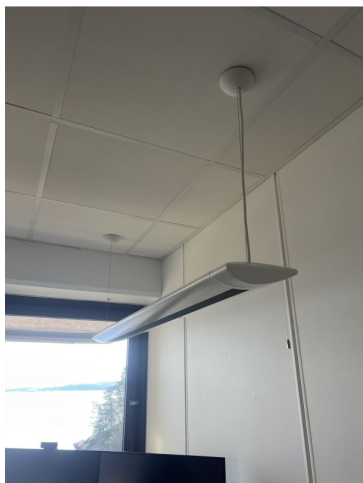
# Nedhengt lysarmatur

Nedhengt lysarmatur i metall, montert i wire/oppheng fra himling. Armaturene er både enkeltstående og sammenkoblede i vinkel. Utstyrt med LED-lysstoffrør, og integrert reflektor.

Armaturene fremstår i god teknisk stand med begrensede synlige skader. Oppheng, koblinger og beslag vurderes som intakte.

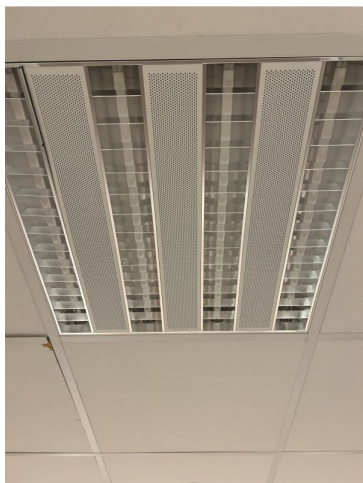
# Innfelte lysarmaturer i himling

Rektangulære innfelte lysarmaturer montert i systemhimling med raster i aluminium for lysstyring og blending. Armaturene er utstyrt med lineære lyskilder, trolig LED lysrør.
