# Miljøkartlegging Veas administrasjonsbygg

Miljøkartleggingsrapport som identifiserer helse- og miljøfarlige stoffer i bygningsmaterialer og installasjoner

| Oppdragsnavn: | VEAS - påbygg adm bygg - forprosjekt |
| Oppdragsnummer: | 645497-05 |

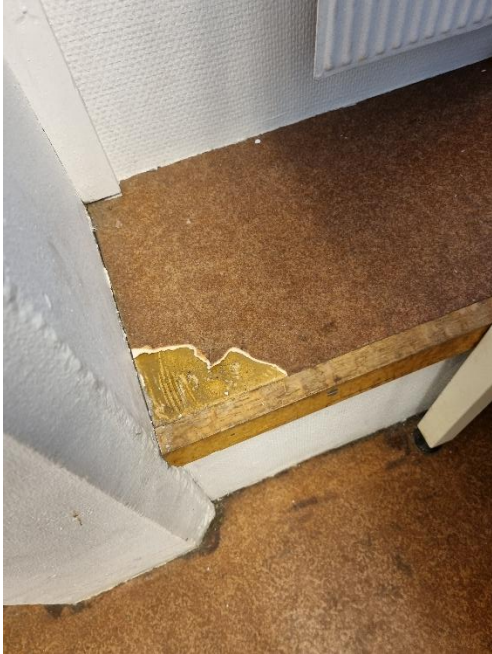
| Prøve nr. | Bildenr. (vedlegg A) | Sted | Type prøvemateriale | Analysert for: | Resultat* (mg/kg) |
|---|---|---|---|---|---|
| P2 | A1 | Adm. bygg plan 2, lab | Gulvbelegg | Asbest | Ikke påvist asbest. Vurderes som farlig avfall med ftalater, kan prøvetas |

**Bilde A1:** P2 Gulvbelegg. Adm bygg plan 2, lab

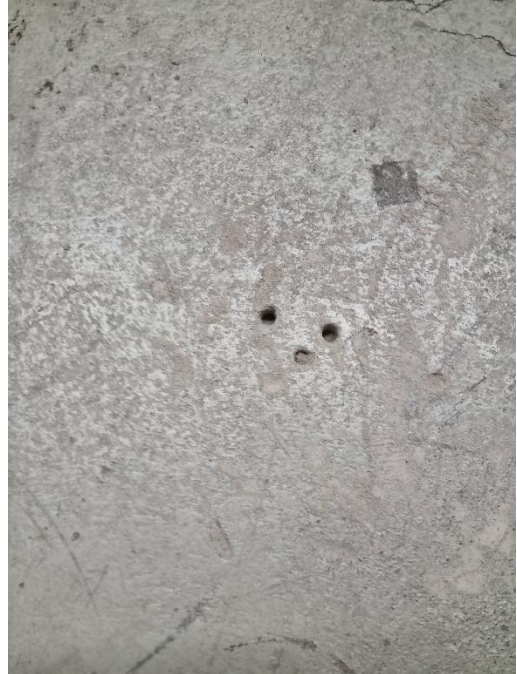
| Prøve nr. | Bildenr. (vedlegg A) | Sted | Type prøvemateriale | Analysert for: | Resultat* (mg/kg) |
|---|---|---|---|---|---|
| P3 | A2 | Teknisk rom plan 1 | Betong med noe maling, borprøve betong | 8 metaller, CrVI+, PCB7 | Ordinært avfall<br>Ikke egnet for gjenbruk iht 14 a-4-5 uten søknad om dispensasjon. |

**Bilde A2:** Betong med noe maling, borprøve betong. Teknisk rom plan 1

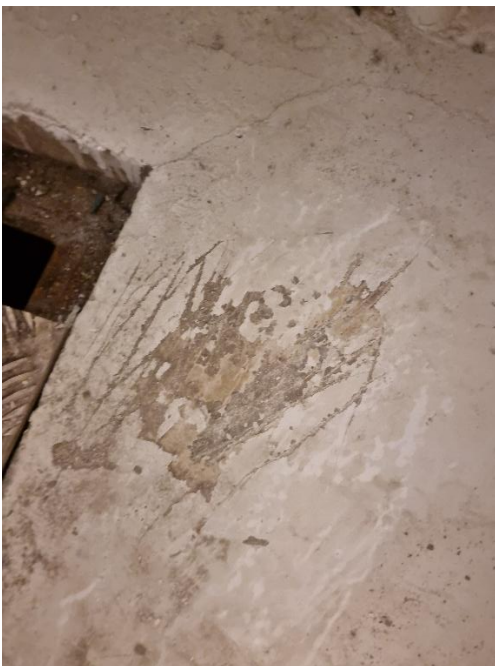
| Prøve nr. | Bildnr. (vedlegg A) | Sted | Type prøvemateriale | Analysert for: | Resultat* (mg/kg) |
|---|---|---|---|---|---|
| P4 | A3 | Teknisk rom kjeller | Gulvmaling betong | 8 metaller, PCB7 | Ordinært avfall<br>Egnet for gjenbruk iht 14 a-5, (søknad kreves for underliggende betong) |

**Bilde A3:** P4 Gulvmaling betong. Teknisk rom kjeller

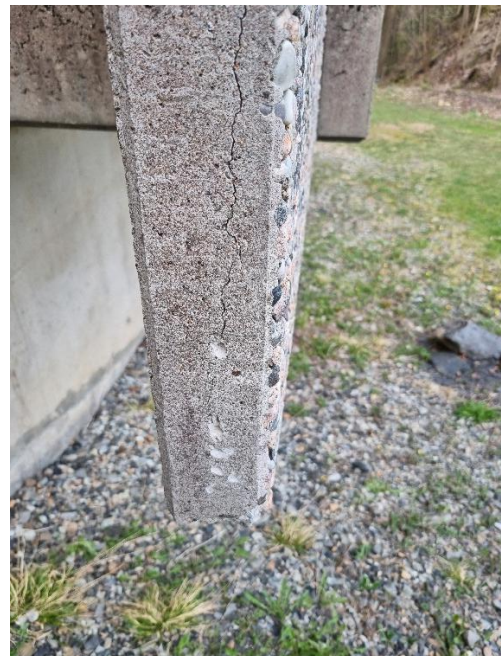
| Prøve nr. | Bildnr. (vedlegg A) | Sted | Type prøvemateriale | Analysert for: | Resultat* (mg/kg) |
|---|---|---|---|---|---|
| P5 | A4 | Fasade sør øst 1 etg | Betong, borprøve, fasadeelementer | 8 metaller, CrVI+, PCB7 | Ordinært avfall<br>Ikke egnet for gjenbruk iht 14 a-4-5 uten søknad om dispensasjon. |

**Bilde A4:** P5 Betong, borprøve, fasadeelementer. Fasade sør-øst 1 etg

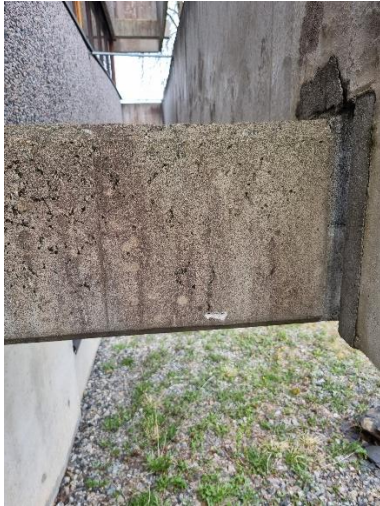
| Prøve nr. | Bildnr. (vedlegg A) | Sted | Type prøvemateriale | Analysert for: | Resultat* (mg/kg) |
|---|---|---|---|---|---|
| P 6 | A5 | Fasade sør øst 1 etg | Betong, borprøve, betongdrager | 8 metaller, CrVI+, PCB7 | Ordinært avfall;<br>Egnet for gjenbruk iht. kapittel 14a.4 |

**Bilde A5:** Betong borpørve P6 betongdrager.  
Fasade sør-øst 1 etg

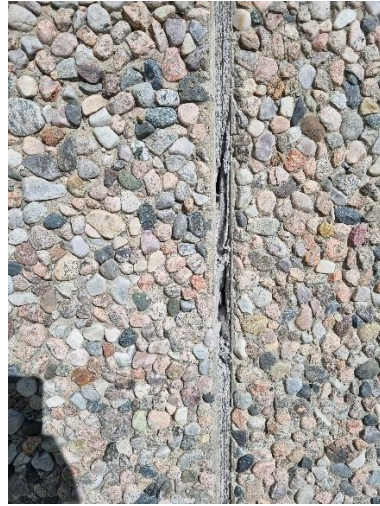
| Prøve nr. | Bildnr. (vedlegg A) | Sted | Type prøvemateriale | Analysert for: | Resultat* (mg/kg) |
|---|---|---|---|---|---|
| P 7 | A6 | Fasade sør øst 1 etg | Grå fuge mellom fasadeelementer | PCB7, Klorparafiner, ftalater | Farlig avfall, inneholder klorparafiner over grenseverdi for farlig avfall |

| TYPE AVFALL<br>(kodeinndeling<br>etter NS 9431<br>og EAL-koder) | Bygningsdel/annet | Sted | Beskrivelse av funn /<br>krav til håndtering | Mengde-<br>anslag<br>(ca.) | Bilde nr<br>(vedl. A) |
|---|---|---|---|---|---|
| 7159 -<br>Klorparafin-<br>holdig avfall<br>(EAL 170903) | Fugemasser | Fasade<br>administra-<br>sjonsbygg. | Fuger i<br>bygningssmassen skal<br>saneres og håndteres<br>separat. | 160 lm | A6 |

**Bilde A6:** Grå fuge, prøve P7, mellom  
fasadeelementer med klorparafiner. Fasade  
sør-øst 1 etg

Dersom betongelementer ønskes ombrukt (hele elementer) må fuger fjernes i sin helhet. Disse kan da ombrukes som hele elementer. Se nærmere beskrivelse i ombrukskartleggingsrapport.

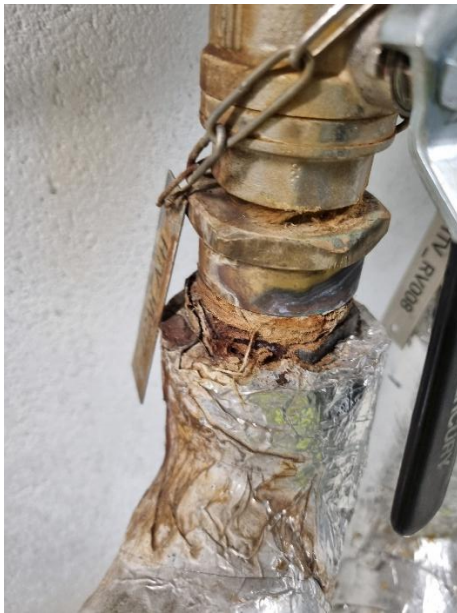
| Prøve nr. | Bildnr. (vedlegg A) | Sted | Type prøvemateriale | Analysert for: | Resultat* (mg/kg) |
|---|---|---|---|---|---|
| P8 | A7 | Inne på teknisk rom takplan | Rørisolasjon | Asbest | Ordinært avfall, |

**Bilde A7:** Prøve P8 Rørisolasjon. Inne på teknisk rom  
takplan

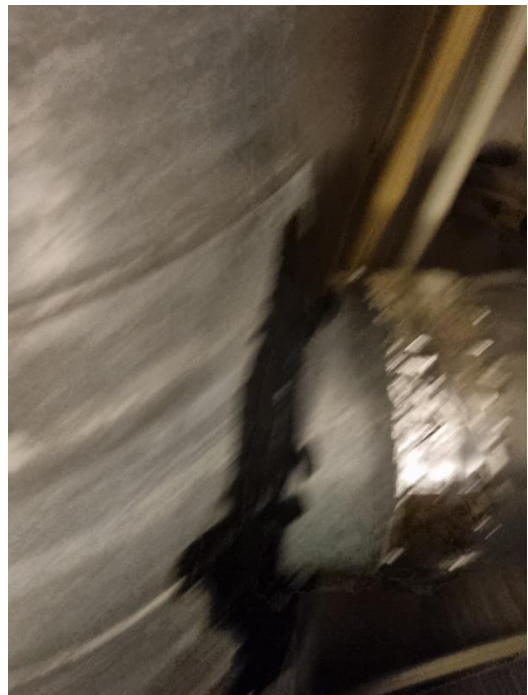
**Bilde A8:** Hard fuge på ventilasjon fra  
ombygging 2010 (ikke prøvetatt). Fuger i  
ventilasjonsanlegg må kartlegges nærmere ved  
riving.

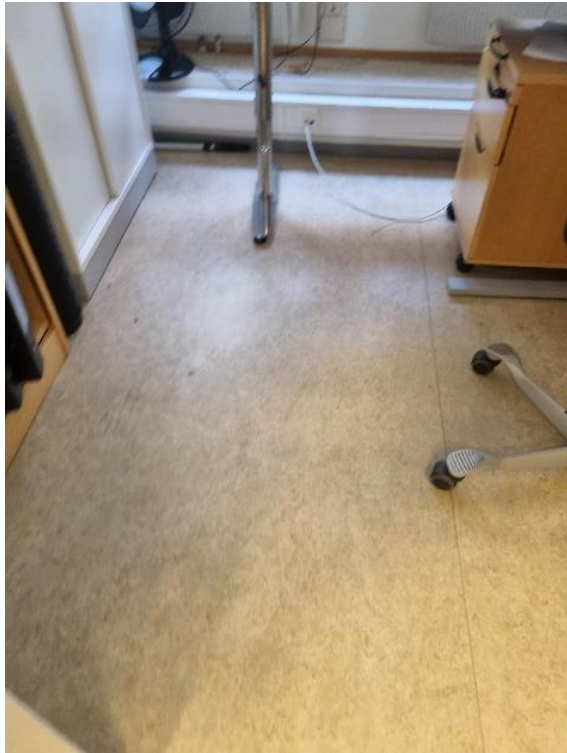
| TYPE AVFALL<br>(kodeinndeling<br>etter NS 9431<br>og EAL-koder) | Bygningsdel/annet | Sted | Beskrivelse av funn /<br>krav til håndtering | Mengde-<br>anslag<br>(ca.) | Bilde nr<br>(vedl. A) |
|---|---|---|---|---|---|
| 7152 -<br>Organisk avfall<br>uten halogen<br>(EAL 170903) | Linoleumsbelegg | Alle etasjer,<br>se vedlegg<br>B | Gulvbelegg med<br>antatt innhold av<br>metaller (sink og bly)<br>over grense for farlig<br>avfall<br>NB- gjennomsnitts-<br>konsentrasjonen av<br>tungmetall for hele<br>enheten blir farlig<br>avfall. | 300 m <sup>2</sup> | A9, A13 |

**Bilde A9:** Linoleum eldre type

**Bilde A13:** Eldre linoleumsbelegg

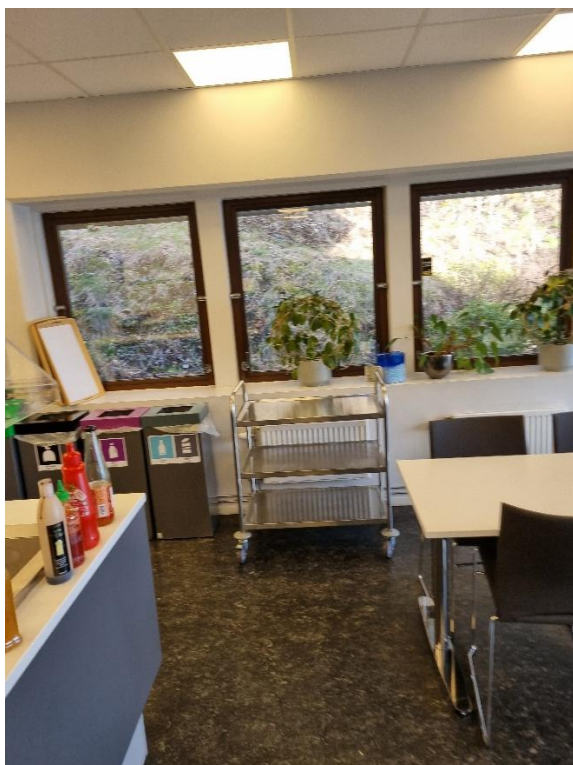
| TYPE AVFALL<br>(kodeinndeling<br>etter NS 9431<br>og EAL-koder) | Bygningsdel/annet | Sted | Beskrivelse av funn /<br>krav til håndtering | Mengde-<br>anslag<br>(ca.) | Bilde nr<br>(vedl. A) |
|---|---|---|---|---|---|
| | Vinyl gulvbelegg | Se vedlegg<br>B. I kantine<br>kjeller og<br>lab 2 etg. | Gulvbelegg med<br>forventet innhold av<br>ftalater over farlig<br>avfallsgrense.<br>Sorteres separat. | 345 m <sup>2</sup> | A11, A12 |

**Bilde A11:** Vinylbelegg kantine

**Bilde A12:** Eldre vinylbelegg 2 etasje

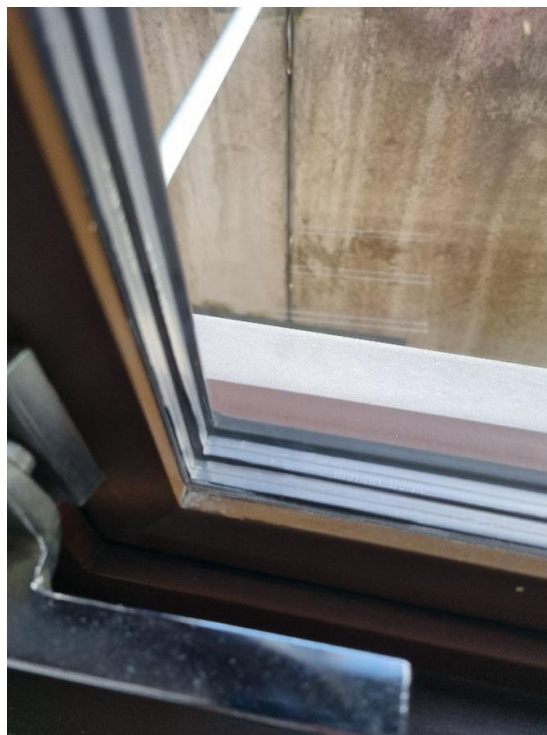
| TYPE AVFALL<br>(kodeinndeling<br>etter NS 9431<br>og EAL-koder) | Bygningsdel/annet | Sted | Beskrivelse av funn /<br>krav til håndtering | Mengde-<br>anslag<br>(ca.) | Bilde nr<br>(vedl. A) |
|---|---|---|---|---|---|
| 7158 -<br>Klorparafin-<br>holdige<br>isolerglassruter<br>(EAL 170903) | Isolerglassvindu<br>(1976-1990) | I alle etasjer,<br>enkelte<br>steder er<br>glass skiftet<br>ut (nye fra<br>2008)<br>Se<br>plantegning<br>, vedlegg B | De originale<br>vinduene i bygget<br>samt der det er skiftet<br>glass på<br>Leveres hele (skal<br>ikke knuses) som<br>klorparafinholdige<br>isolerglassvindu | 143 stk. | A14 |

**Bilde A14:** Scan gobain merket 8/80

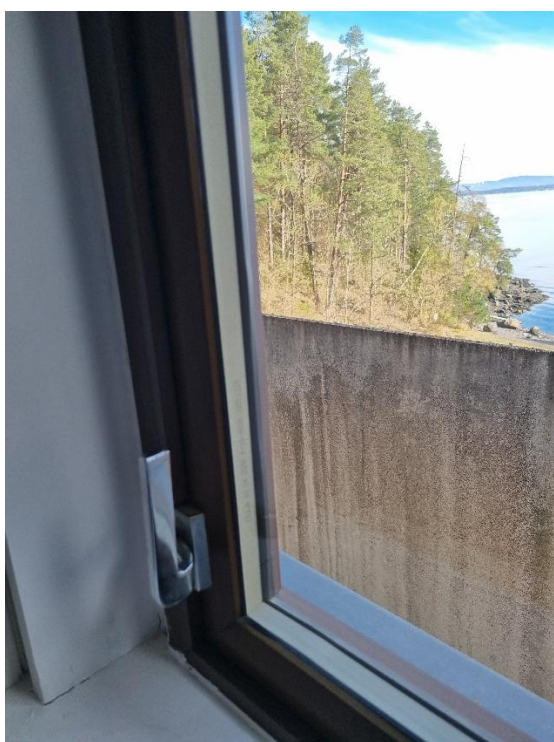
**Bilde A15:** Eldre vinduer med nytt glass merket  
Friva 2008

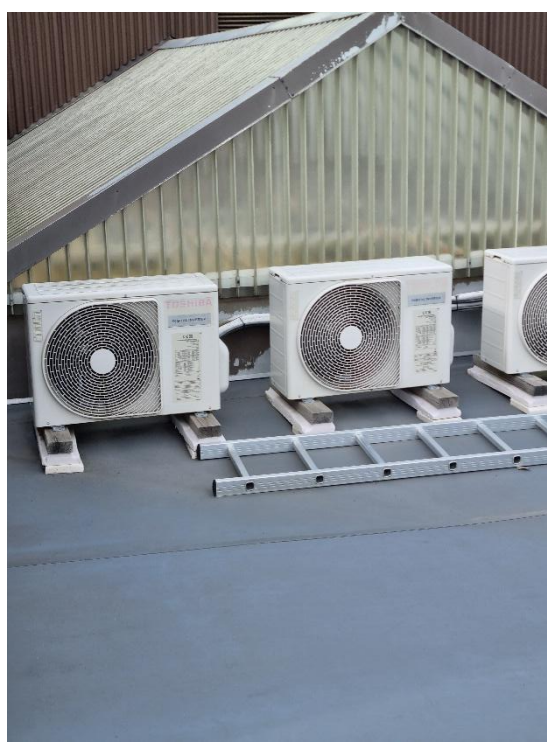
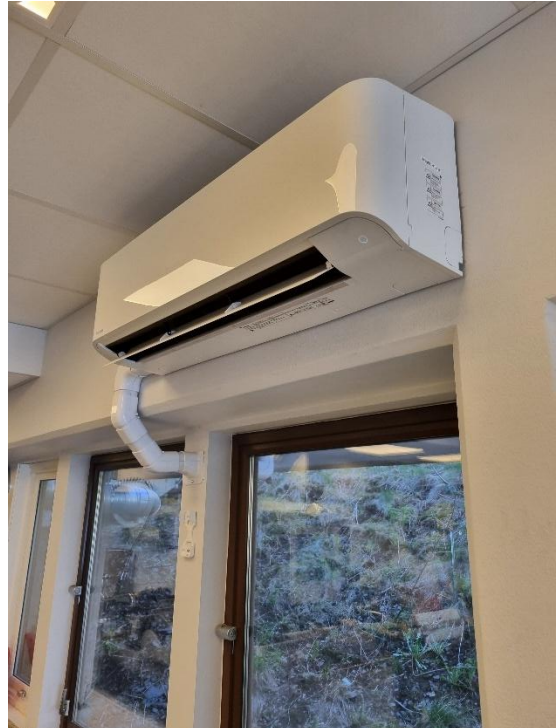
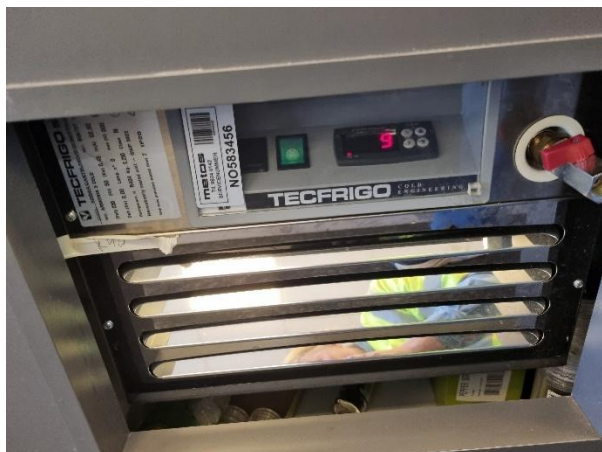
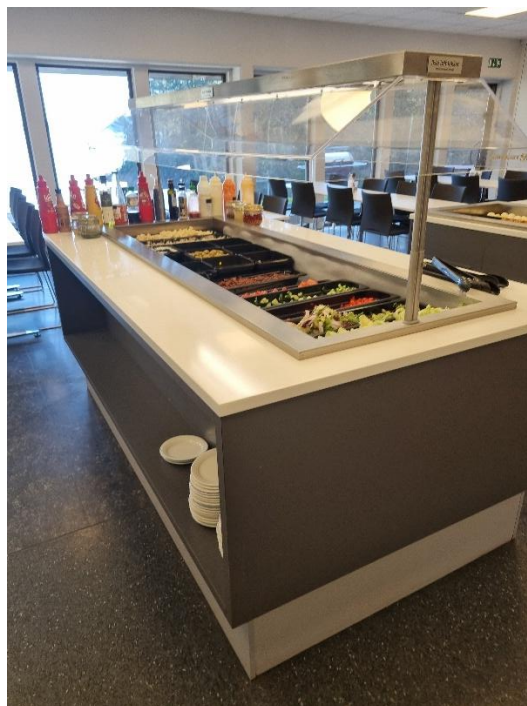
| TYPE AVFALL<br>(kodeinndeling<br>etter NS 9431<br>og EAL-koder) | Bygningsdel/annet | Sted | Beskrivelse av funn /<br>krav til håndtering | Mengde-<br>anslag<br>(ca.) | Bilde nr<br>(vedl. A) |
|---|---|---|---|---|---|
| 7240 - KFK<br>(EAL 170903) | Kjøleenheter | På tak og i<br>kantine | Merket med R410A<br>på tak. Nyere enhet i<br>kantine. Enhet i<br>kjølerom, merking<br>ikke synlig.<br>Enheter med<br>væske/gass avtappes<br>av godkjent firma før<br>demontering.<br>Alternativt<br>nedmonteres hele<br>(uten risiko for<br>lekkasje av<br>kjølemedium) og<br>leveres som EE-avfall<br>til godkjent mottak. | Ca 10<br>enheter,<br>5 ute, 5<br>inne<br>Estimert<br>ca 15<br>kgvæske | A16, A<br>17, A18,<br>A24, A<br>25, A26 |

**Bilde A16:** Kjøleenheter tak

Bilde A17: Kjøleenheter tak

Bilde A18: Varmepumpe kantine

Bilde A25: Kjøledisker, R 404

Bilde A26: Kjøledisk kantine

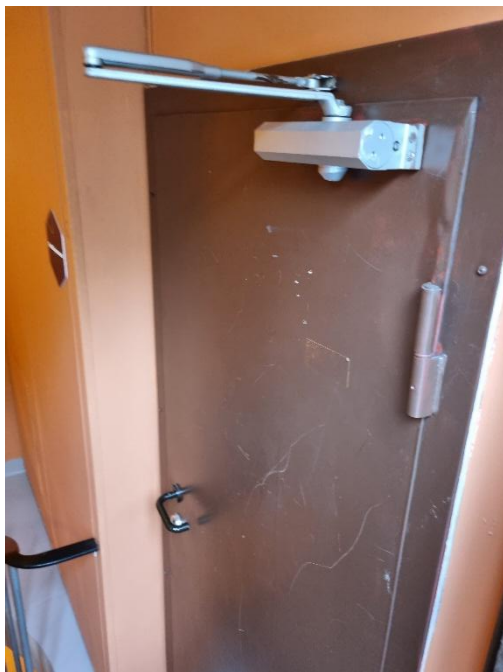
| TYPE AVFALL<br>(kodeinndeling<br>etter NS 9431<br>og EAL-koder) | Bygningsdel/annet | Sted | Beskrivelse av funn /<br>krav til håndtering | Mengde-<br>anslag<br>(ca.) | Bilde nr<br>(vedl. A) |
|---|---|---|---|---|---|
| 7250 - Asbest<br>(EAL 170605) | Brannndører | Inn til<br>teknisk rom<br>plan 3 fra<br>begge sider | Eldre branndører<br>(>1985) kan<br>inneholde asbest i<br>låsekasse og<br>isolering.<br><br>Dør inn til teknisk<br>rom er merket med<br>årstall 79. En annen<br>dør til teknisk rom i<br>andre ende kan være<br>nyere. Stående dører<br>i bygget må sjekkes<br>ved riving. | 2 | A19 |
| 7023 -<br>Drivstoff og<br>fyringsolje<br>(EAL 130701) | Eldre oljefylt<br>dørpumper-/lukker | Hele bygget | All olje avtappes og<br>levers godkjent<br>mottak. Dørpumpe<br>uten olje håndteres<br>som metall-avfall,<br>alternativt EE-avfall<br>derom den er<br>tilkoblet strøm. | 12 stk. | A19 |

Bilde A19: Brannndører med dørpumper til teknisk rom, merket 1979.

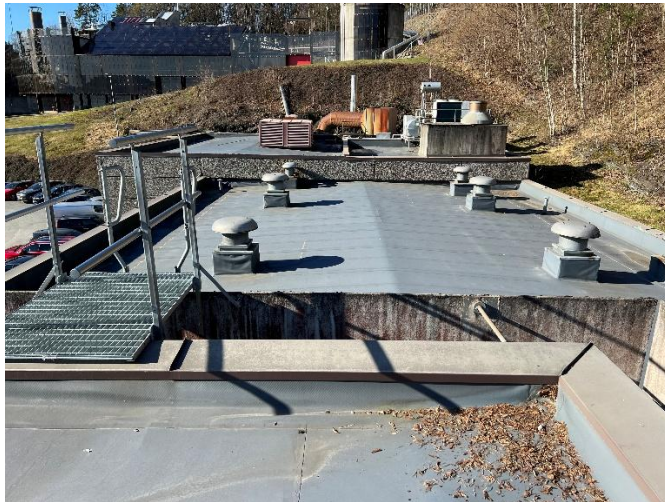
**Bilde A21:** Takbelegg PVC belegg på verkstedbygg.

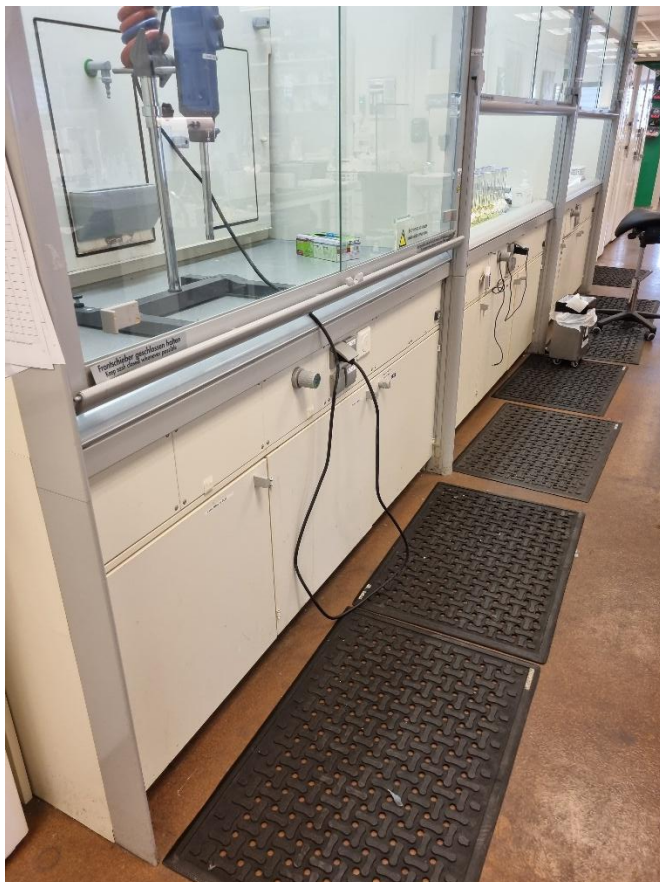
| TYPE AVFALL<br>(kodeinndeling<br>etter NS 9431<br>og EAL-koder) | Bygningsdel/annet | Sted | Beskrivelse av funn /<br>krav til håndtering | Mengde-<br>anslag<br>(ca.) | Bilde nr<br>(vedl. A) |
|---|---|---|---|---|---|
| | Skap med oljepumpe<br>lab | Lab plan 2 | All olje avtappes og<br>levers godkjent<br>mottak. | 1 stk | A23 |

| TYPE AVFALL<br>(kodeinndeling<br>etter NS 9431<br>og EAL-koder) | Bygningsdel/annet | Sted | Beskrivelse av funn /<br>krav til håndtering | Mengde-<br>anslag<br>(ca.) | Bilde nr<br>(vedl. A) |
|---|---|---|---|---|---|
| Labutstyr | Diverse mindre skap<br>med labutstyr med<br>mulig farlig avfall | Lab 2 etg | Sorteres i egne<br>fraksjoner avhengig<br>av størrelse og<br>robusthet | Mindre<br>mengder<br>, må<br>kartlegg<br>es<br>nærmere<br>før<br>riving. | A23 |

**Bilde A23:** Labutstyr, vakumpumpe olje i skapet

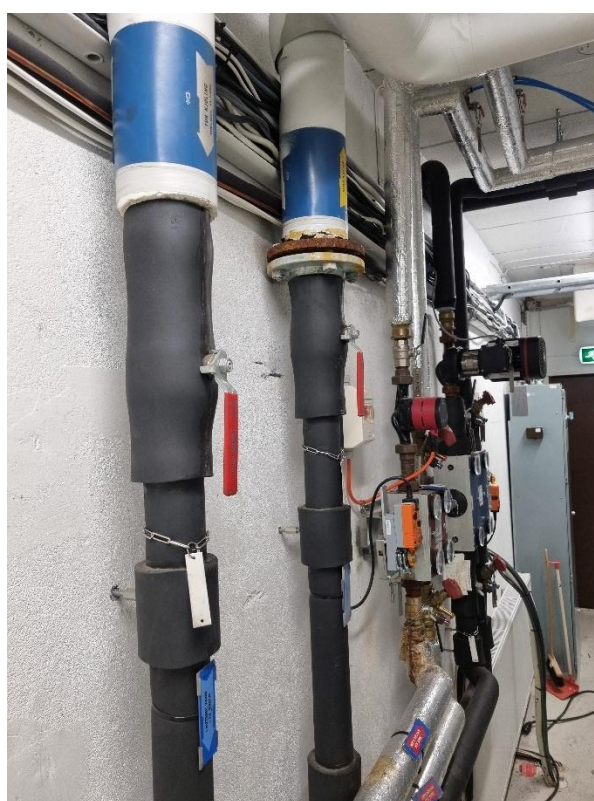
| TYPE AVFALL<br>(kodeinndeling<br>etter NS 9431<br>og EAL-koder) | Bygningsdel/annet | Sted | Beskrivelse av funn /<br>krav til håndtering | Mengde-<br>anslag<br>(ca.) | Bilde nr<br>(vedl. A) |
|---|---|---|---|---|---|
| 7155 - Avfall<br>med bromerte<br>flamme-<br>hemmere<br>(EAL 170603) | Rørisolasjon<br>bromerte<br>flammehemmere | Teknisk rom<br>plan 3, kan<br>også finnes<br>på flere rør i<br>bygget. | Håndteres separat | 50 lm | A28 |

Bilde A28: rørisolasjon med bromerte flammehemmere, teknisk rom plan 3.

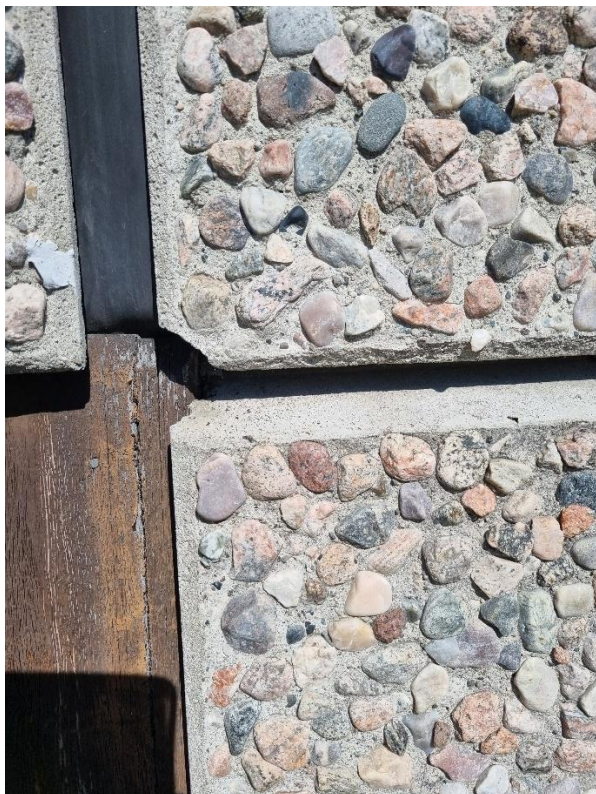
**Bilde A29:** Verksted har lister og grå myke fuger bak og mellom elementer av tilsvarende utseende som administrasjonsbygg. Ikke prøvetatt på verksted.
