**RØROSBANEN,  
1011 HALTDALEN-STØREN**

**KM 498,85 – 499,44  
SKREDSIKRINGSTILTAK RØROSBANEN  
RAUSTEINEN**

**Skredrapport**

| <b>60033315: K017709<br/>Skredsikringstiltak Rørosbanen</b> | | Dokument nr. | | | Rev. | |

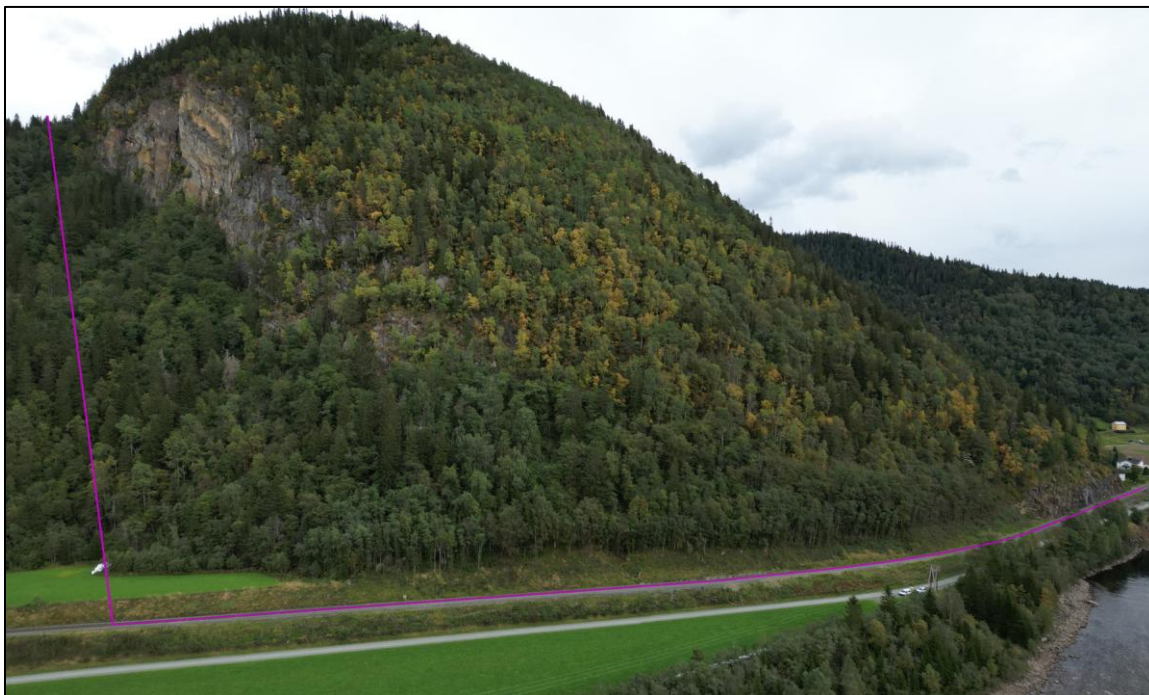
*Figur 2-2: Oversiktsbilde med drone av Rausteinen. Lilla linjer viser område som er vurdert for skredfare (tiltaksområde). Sett mot øst.*

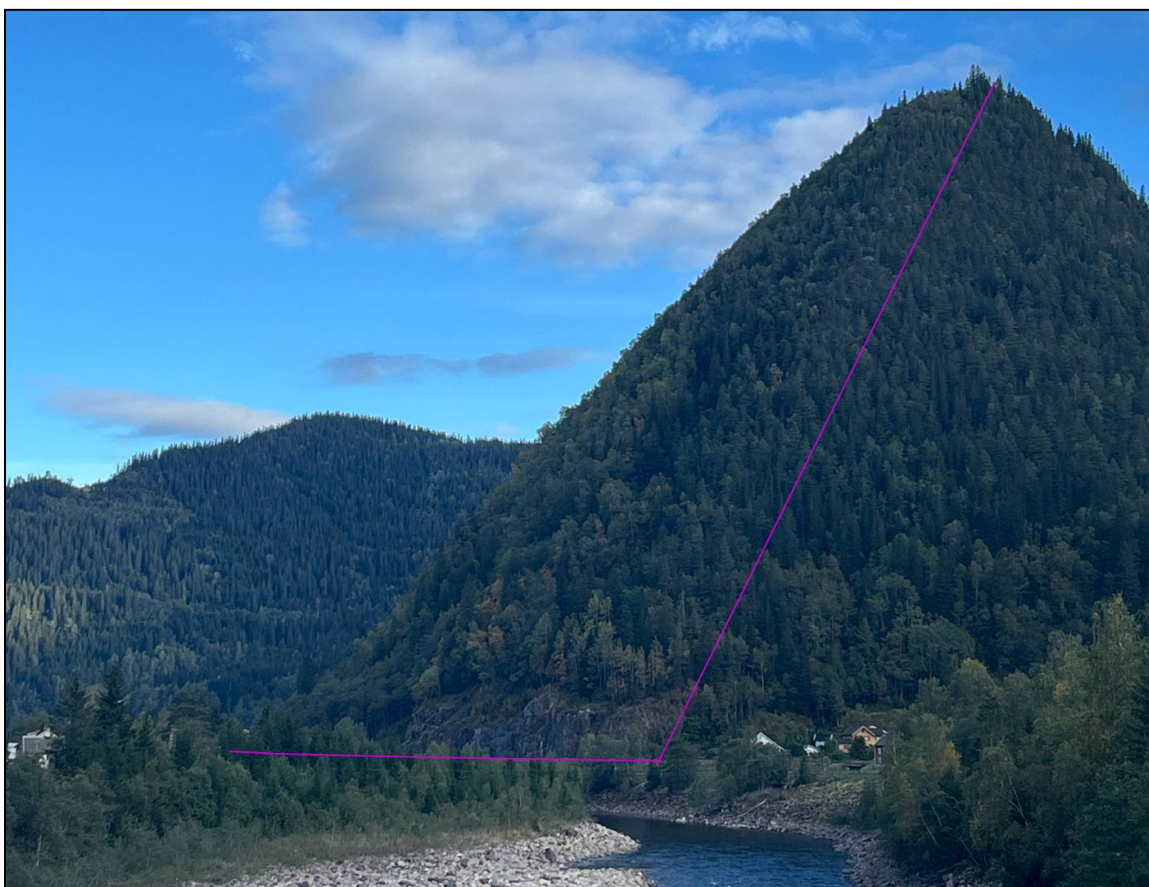
*Figur 2-3: Bilde av Rausteinen fra brua over elva Gaula, som viser fjellsiden i profil. Lilla heltrukken linje viser område som er vurdert for skredfare (tiltaksområde). Sett mot nord.*

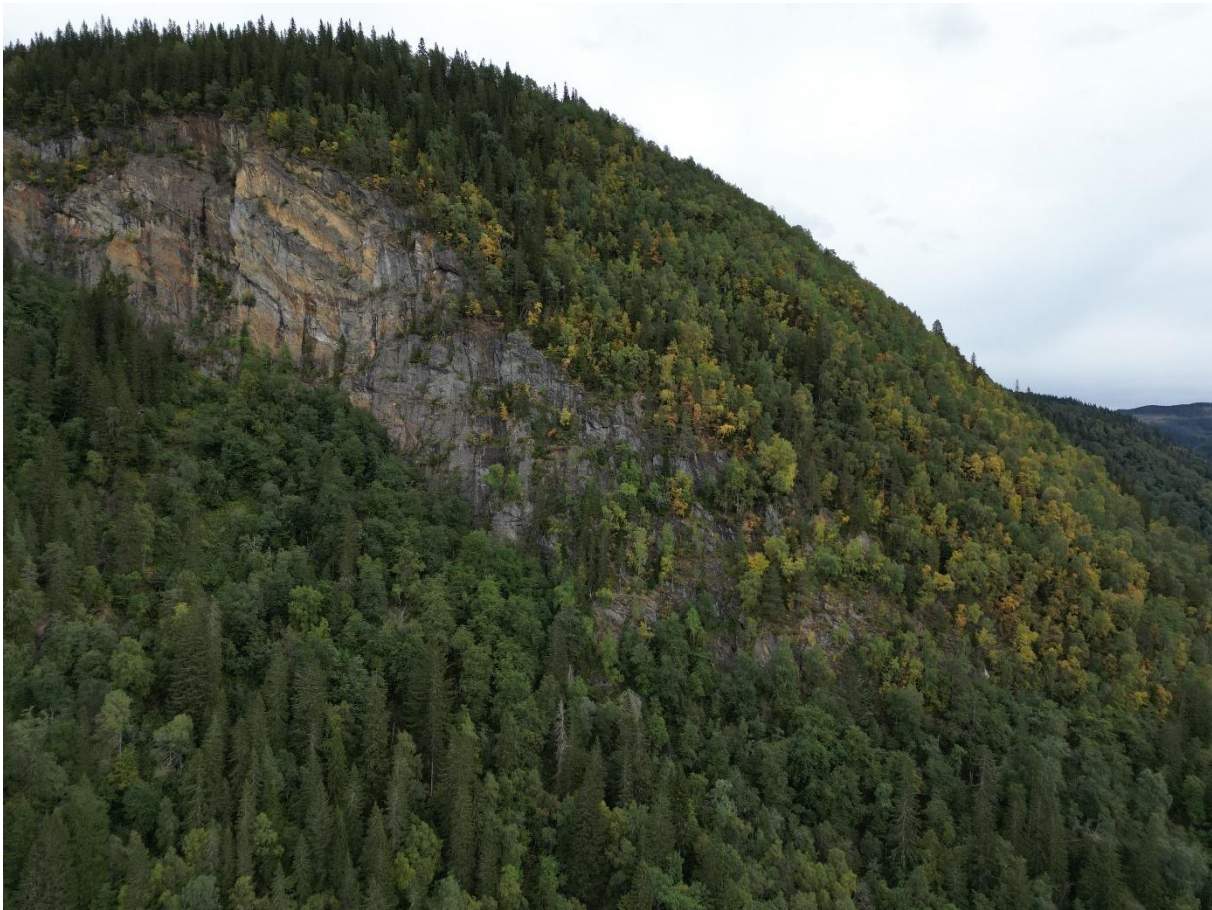
*Figur 2-7: Bratt område med steile berghammere og bergskrenter hvor det er mindre kronedekning enn hva kartene fra NIBIO antyder.*

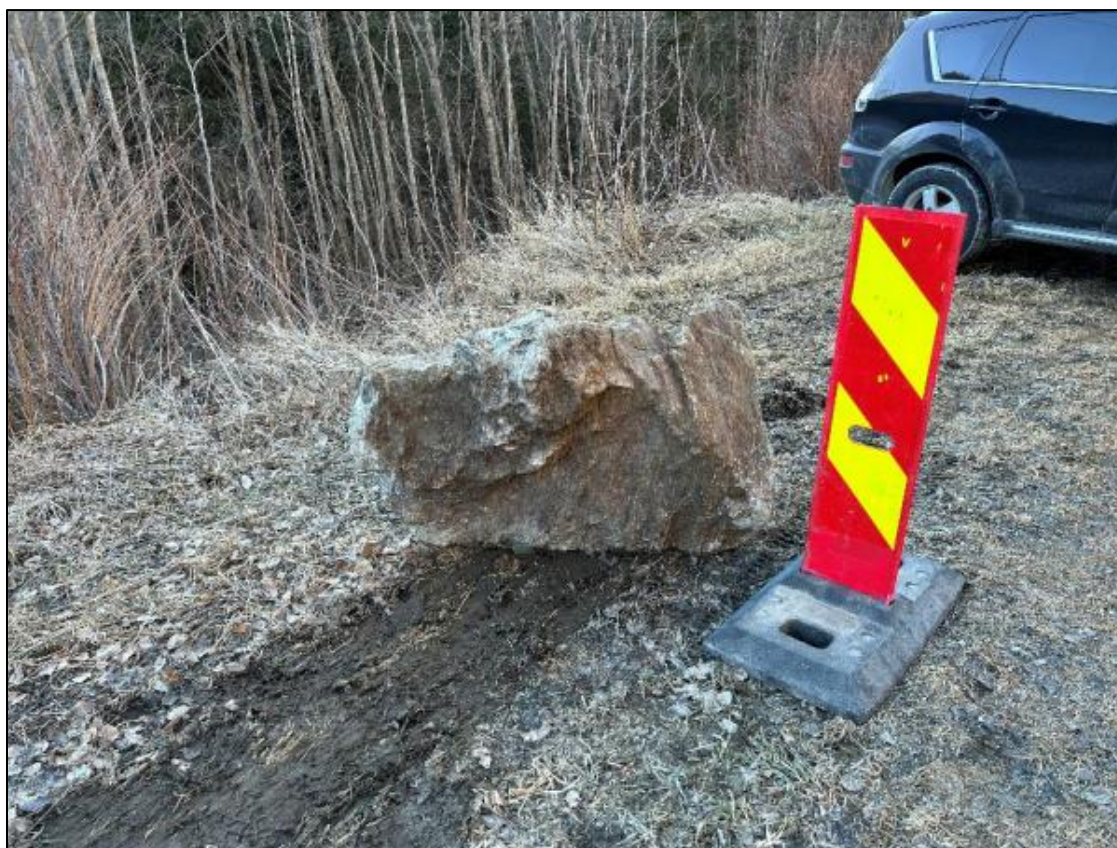
Figur 2-15 Resten av steinblokken som ble liggende på sporet 25.03.2024 og som ble påkjørt av tog, denne på ca. 0,3 m<sup>3</sup> [19].

| Nr.: | Dato: | Km.: | Type skred: | Beskrivelse: | Kommentar Norconsult: |
|---|---|---|---|---|---|
| 5 | 25.03.2024 | 499,20 | Steinsprang | Steinblokker med totalt volum på ca. 0,5-5m <sup>3</sup> (usikkert estimat) som raste ned hvor en steinblokk ble liggende på sporet. Blokken ble påkjørt av tog som fikk materielle skader. Det er noe usikkert hvor stor denne blokken faktisk var, men resten av blokken var 0,3 m <sup>3</sup> etter påkjørsel. Det var ingen store skader på infrastruktur. Se Figur 2-15. | Omtalt i eget notat [19], med god dokumentasjon og bilder. |

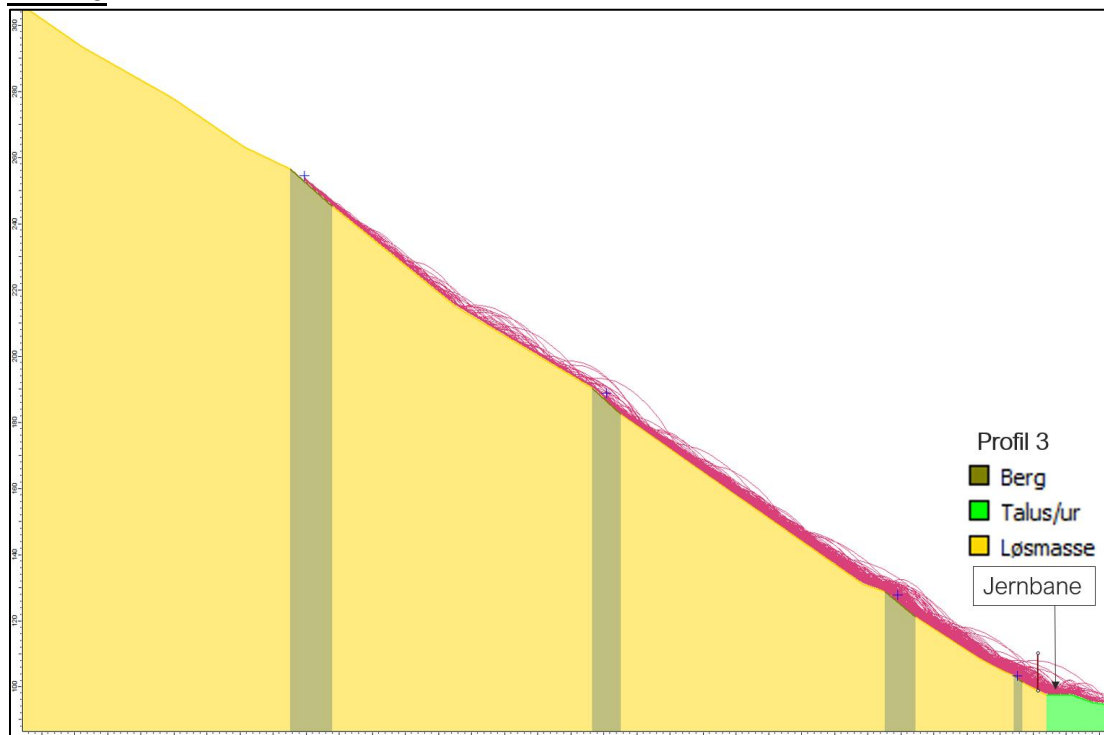
Figur 4-11 Resultat fra simulering i RocFall ved profil 3, med 1 m<sup>3</sup> blokker uten skog. Vertikal linje i foten av fjellsiden ved jernbanen markerer hvor i profilet det er hentet statistiske resultater for spranghøyde og kinetisk energi.

Det er utført simuleringer av steinsprang med ulike situasjoner langs fire tverrprofiler, vist i Figur 4-7 og Figur 4-8. I hvert tilfelle er det sluppet 1000 steinblokker langs en linje. Det er simulert med analysemetoden «Rigid Body», hvor blokkvolum og blokkform er valgt ut fra blant annet observerte sprekkeorienteringer og oppsprekingsgraden av bergmassen i skrenten. Valg av blokkform er gjort med samme utgangspunkt som for simuleringen i RAMMS Rockfall, med en noe mer avrundet blokkform for noe sjeldnere tilfeller. Det er tatt ut tverrprofiler basert på terrengmodell med 1 m oppløsning, men tverrprofilet er forenklet med 90 % (kun 10 % av opprinnelig punkter).

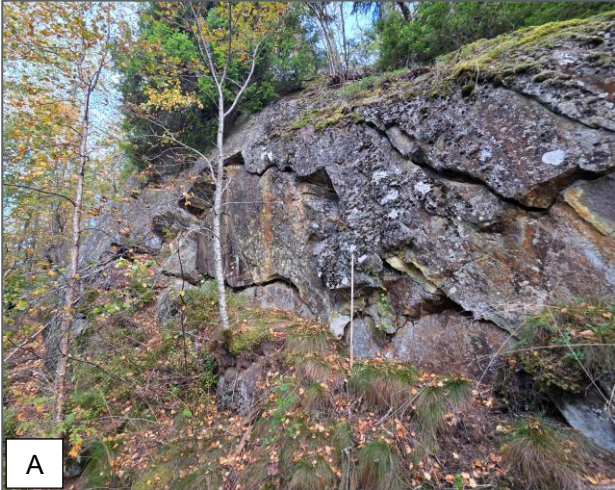
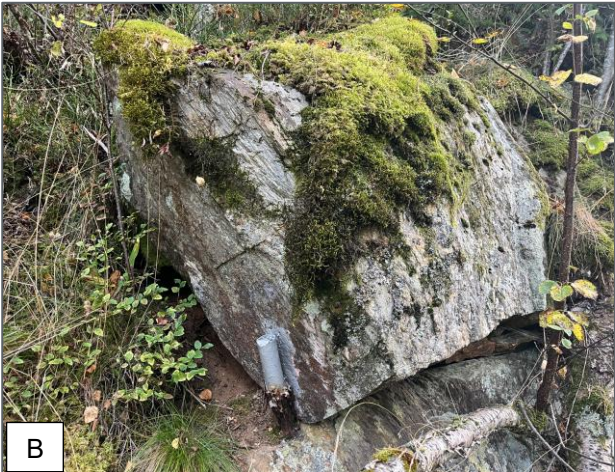
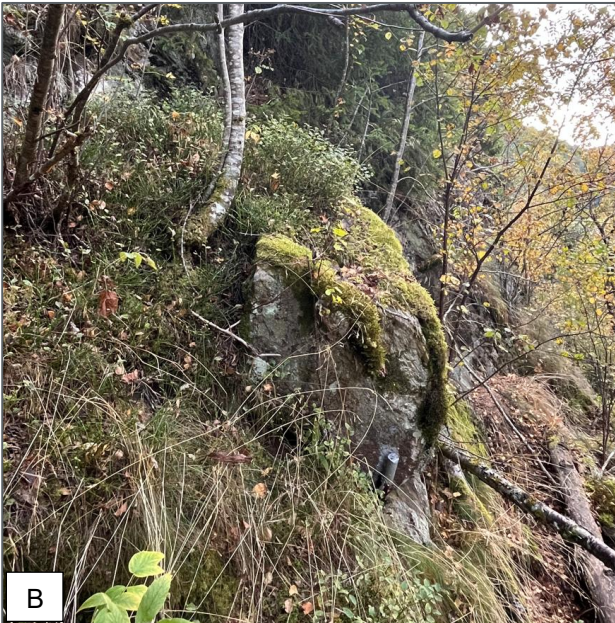
| Observasjoner fra befaring Norconsult: | | | |
|---|---|---|---|
| 1.1 | 498.92 | <p>A: 4-5 m høy berghammer med sprekkeavløst berg og flere synlige spor etter tidligere nedfall.</p> <p>B: Steinblokk (ca. 0,5 m<sup>3</sup>) som er sikret med dybel. Dybel er betydelig avrustet, har begrenset sikringseffekt. Flere trær/røtter i bakkant av blokken som kan resultere i rotsprengning/rotvelt.</p> <p>Tomstokk som skala (1 m).</p> | <p>A</p> <p>B</p> <p>B</p> |

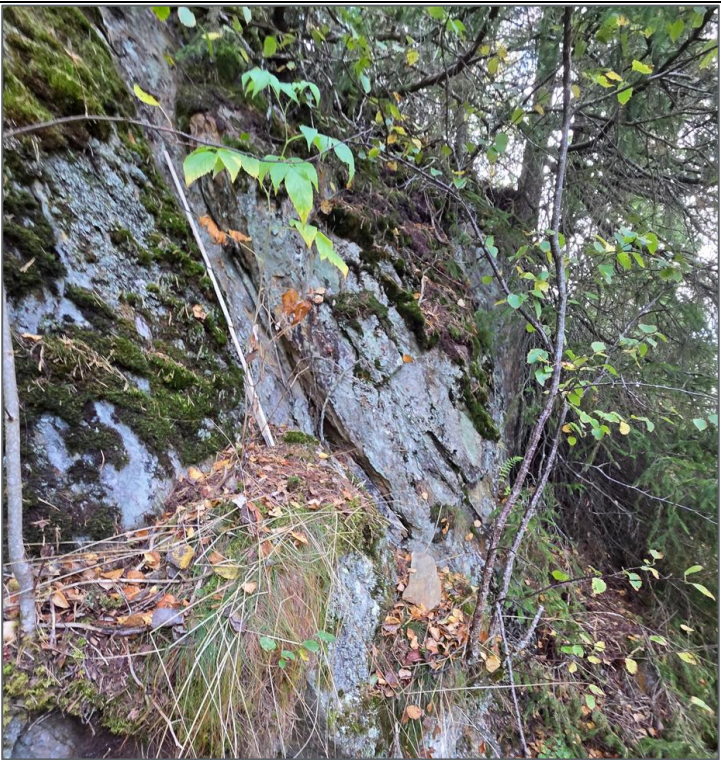
| 1.2 | 498.93 | <p>Sprekkeavløst og avlang blokk (ca. 1-2 m<sup>3</sup>) med tydelig og potensielt gjennomgående baksprekk med steilt fall ned mot jernbanen. Noe fotstøtte, men denne er begrenset. Trær som vokser like over, så potensiale for rotsprengning/rotvelt.</p> <p>Tomstokk som skala (1 m).</p> | |

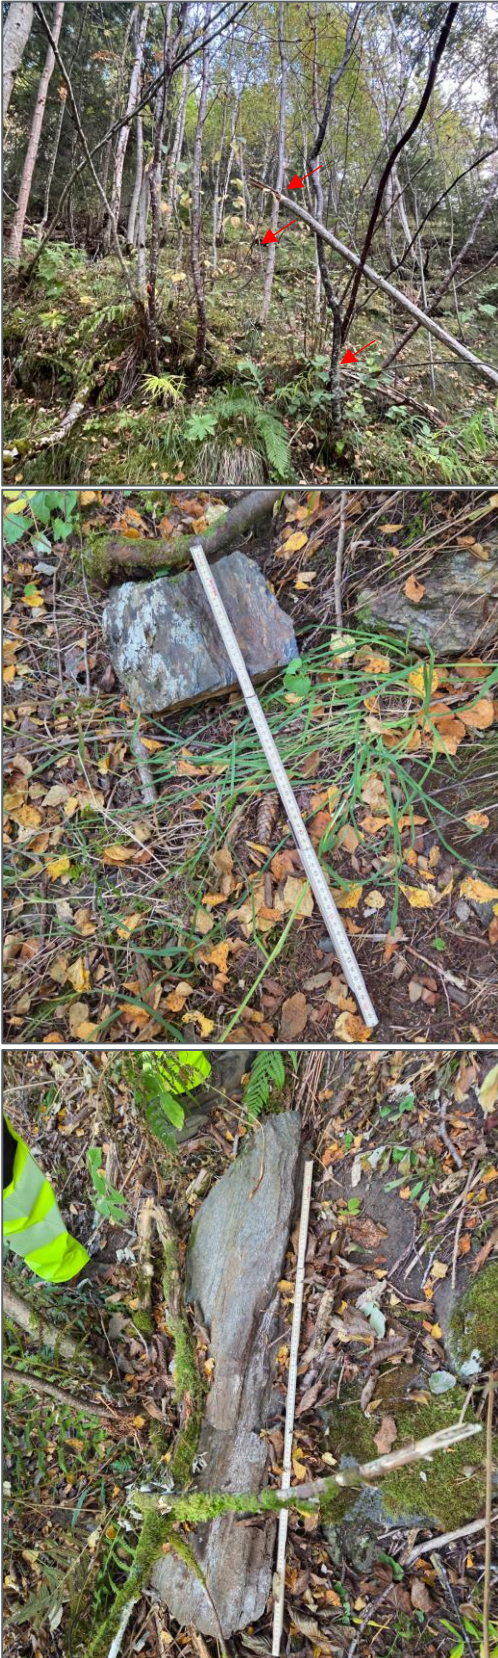
| 1.3 | 498.97 | <p>Flere spor etter steinsprang i trær og vegetasjon, og avsetninger av antatt nyere dato og eldre dato (vist med røde piler). Volum på avsetninger fra ca. fotballstørrelse til ca. 1 m<sup>3</sup>, stort sett avlange og relativt flate. Tomstokk som skala (1 m).</p> | | |

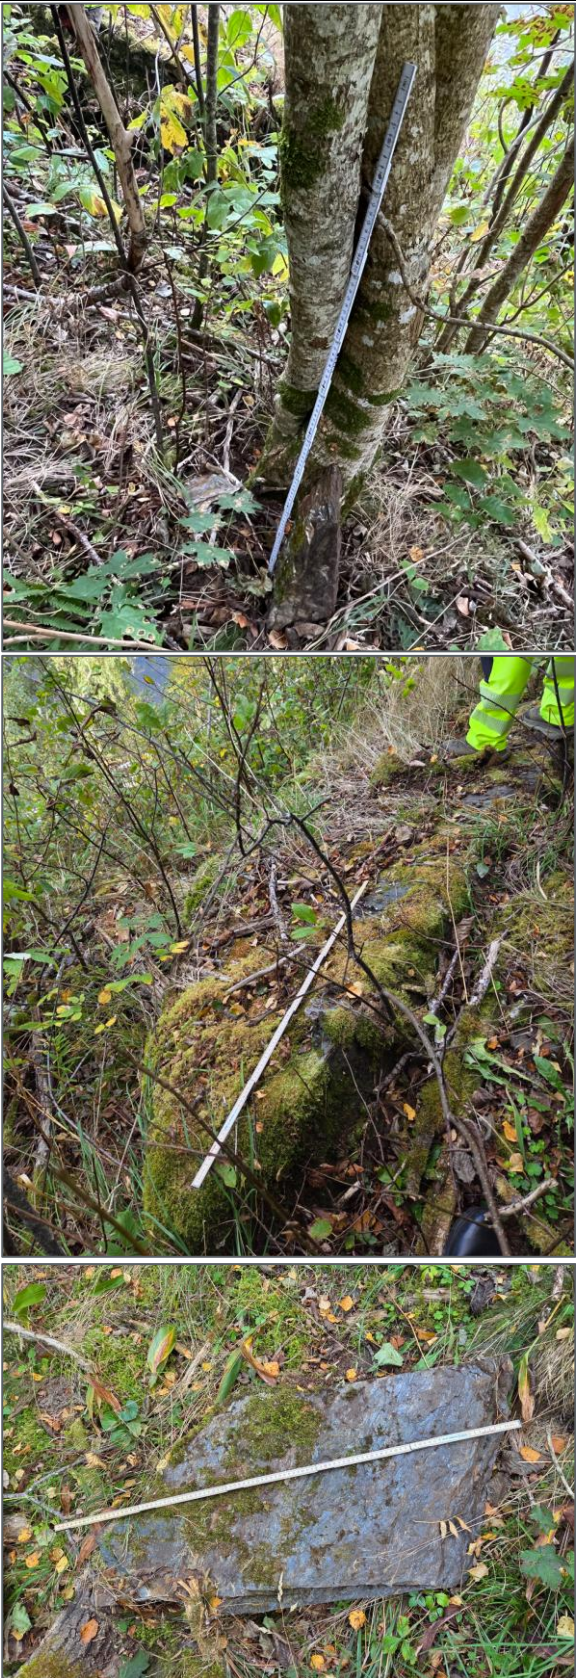
| 1.4 | 499.03 | Flere steinsprangblokker i ulike størrelser, fra ca. fotballstørrelse til ca. 3 m <sup>3</sup> . Avlange og kantete blokkformer, noen veldig flate. De større steinblokkene ligger stabilt. Tomstokk som skala (1 m). | |

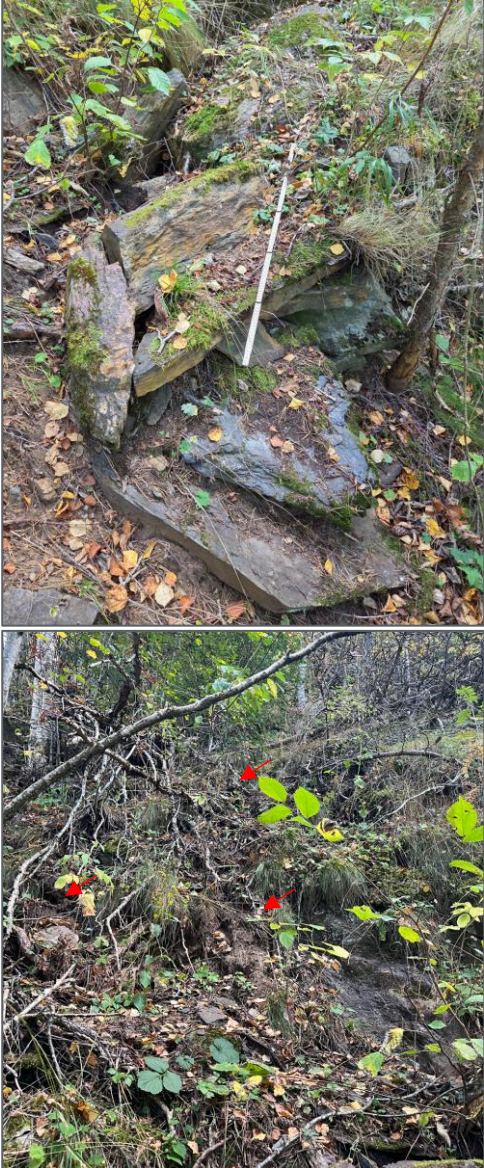
| 1.5 | 499.04 | <p>Synlige spor fra steinsprang i form av avsatt steinsprangblokker i terrenget og synlige spor i vegetasjonen og på trær (vist med røde piler). Mye flate og avlange steinblokker, stort sett ca. 0,2-0,3 m<sup>3</sup>.</p> | |

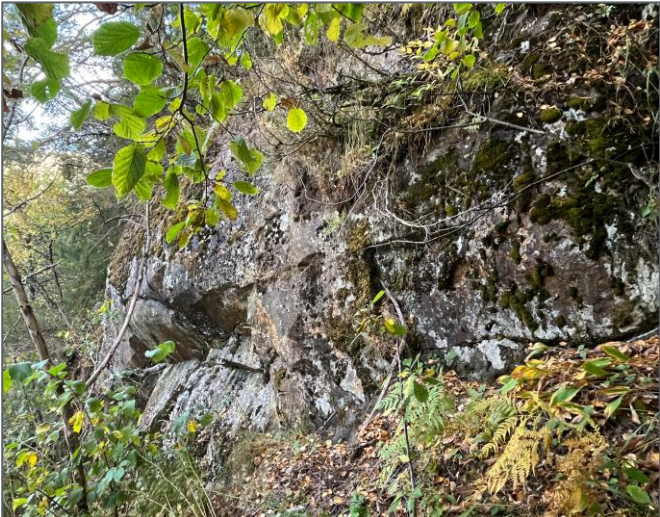
| 1.6 | 499.04 | <p>Berghammer med noen synlige spor fra tidligere nedfall, men ingen av nyere dato. Tomstokk som skala (1 m).</p> | |

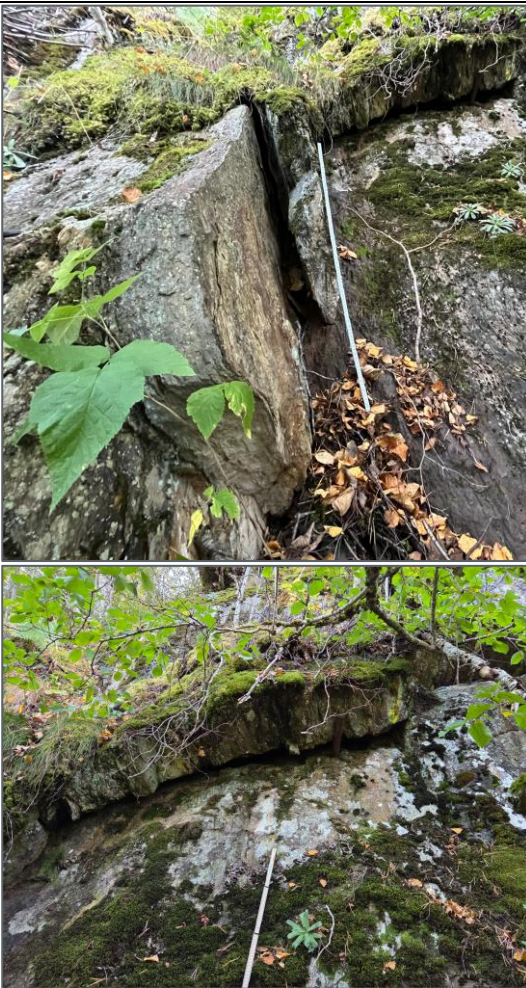
| 1.7 | 499.05 | <p>Synlige spor etter større blokk som har rast ut. Avlang blokk på siden er sprekkeavløst, og ikke stabil. Større blokkparti er sikret med dyblær i foten. Dyblene er betydelig avrustet, og sikringseffekten er begrenset. En del trær som vokser over, som gir potensiale for rotsprengning/rotvelt. Tomstokk som skala (1 m).</p> | | |

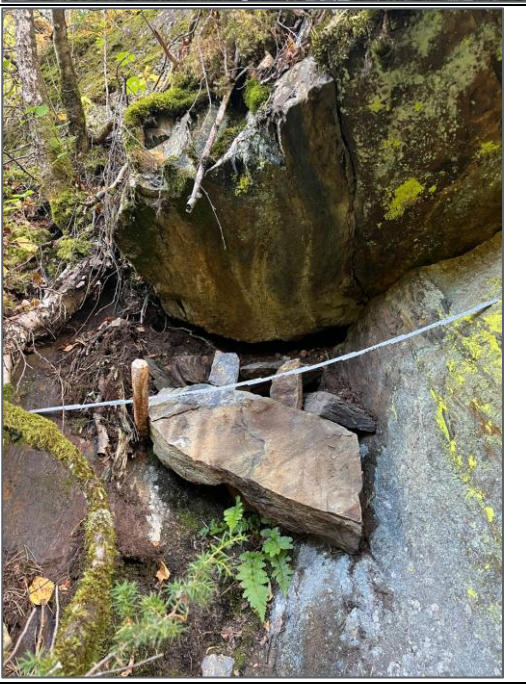
| 1.8 | 499.04 | <p>Spor etter nedfall av nyere dato, trolig inntil ca. 1 m<sup>3</sup> som har rast ut. Blokken over (ca. 0,5-0,7 m<sup>3</sup>) er eksponert og overhengende og ser ut til å være sprekkeavløst. Fotstøtten er borte og stabiliteten er usikker. Røtter vitner om at rotsprengning kan ha vært medvirkende eller utløsende årsak til utfall. Trær som vokser like over kan gi potensiale for rotsprengning og rotvelt. Tomstokk som skala (1 m).</p> | | |

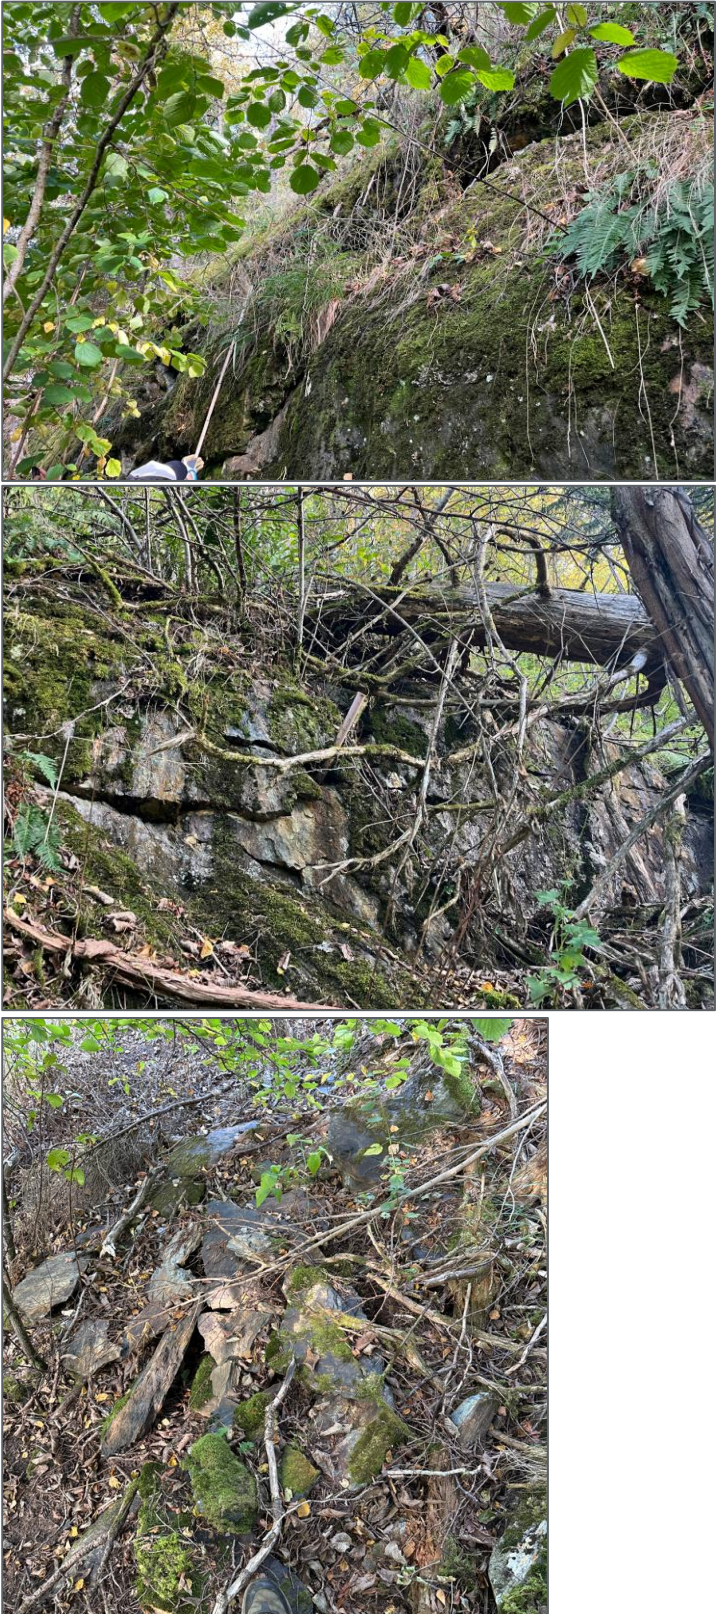
| 1.9 | 499.02 | <p>Større blokkparti i toppen av en ca. 4-5 m høy bergskrent. Foten av blokken er sikret med dybler. Vanskelig å vurdere blokken da det er vanskelig å komme til.</p> <p>Steinsprangavsetning nederfor bergskrenten.</p> | |

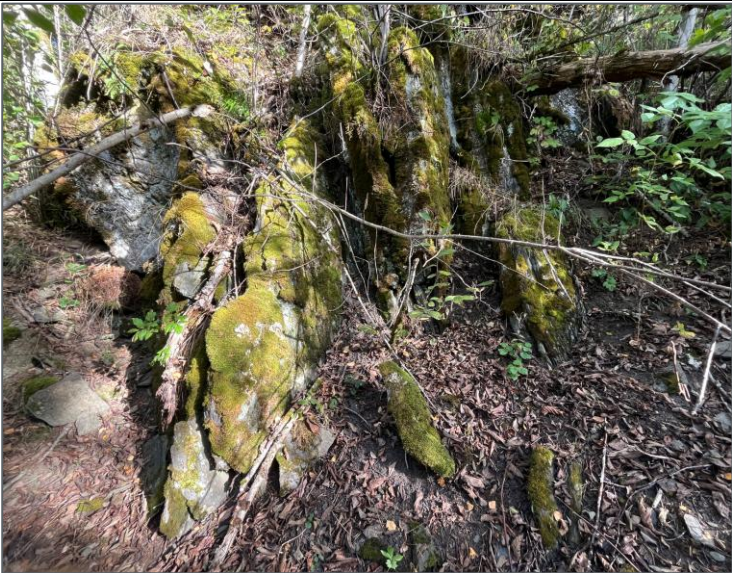
| 1.10 | 499.01 | <p>Avlange steinblokker i en lav bergskrent. Terrenget under består av et større flatt område, og på grunn av dette og blokkform vil blokkene stoppe umiddelbart.</p> | |

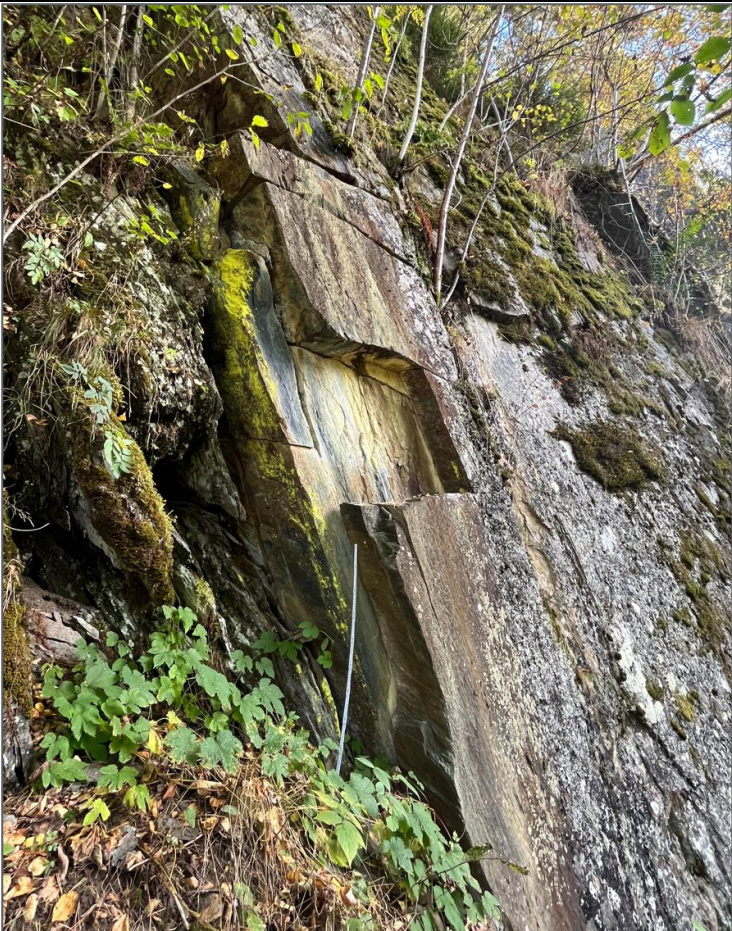
| 1.11 | 498.99 | <p>Spor etter tidligere nedfall av en kantete og avlange blokk i en ca. 15-20 m høy bergskrent. Flere sprekkeavløste blokker som kan falle ut. Terrenget under består av et relativt flatt område, og på grunn av dette og blokkform stoppet blokken umiddelbart. Det samme vil trolig fremtidige nedfall. Terrenget under består av et større flatt område, og på grunn av dette og blokkform vil blokkene stoppe umiddelbart. Tomstokk som skala (1 m).</p> | |

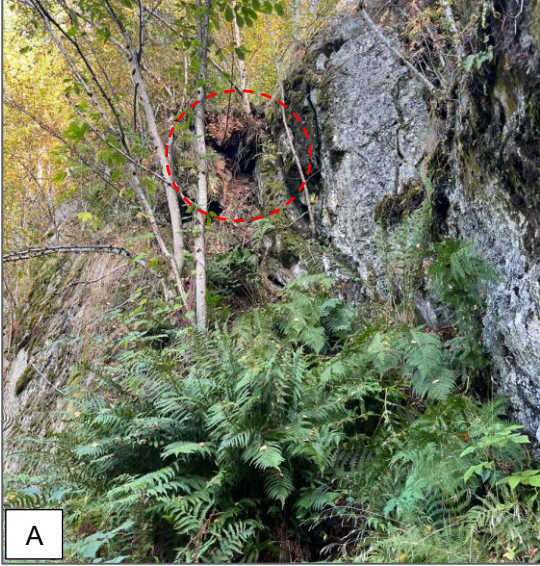
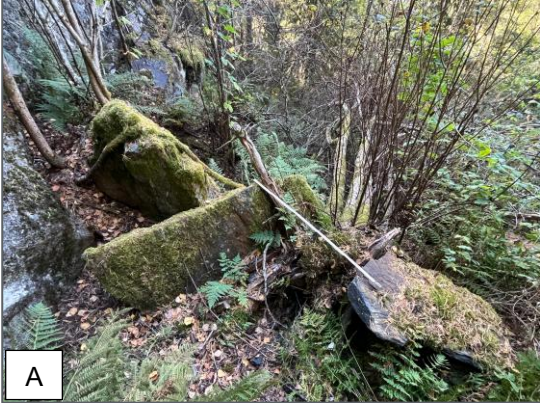
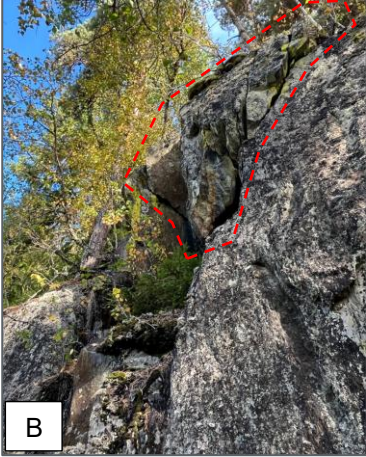
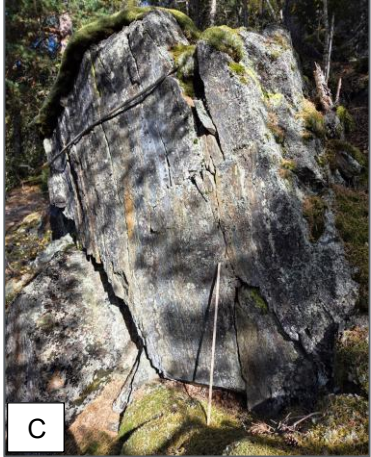
| 1.12 | 498.98 | <p>A: Synlige spor etter tidligere nedfall i toppen av 15-20 m høy bergskrent (vist med rød stiplet sirkel). Blokkene (ca. 0,2-0,6 m<sup>3</sup>) er avsatt i foten av bergskrenten, og har stoppet umiddelbart på grunn av det flate terrenget og blokkformen.</p> <p>B: Større blokkparti som ser noe sprekkavløst ut, men det er vanskelig å vurdere fra denne vinkelen (markert med rødt stiplet polygon).</p> <p>C: Større blokk på ca. 7-10 m<sup>3</sup> som er sikret stag som er forankret på begge sidene, og tredd rundt blokken. Trolig begrenset sikringseffekt. Tomstokk som skala (1 m).</p> | |

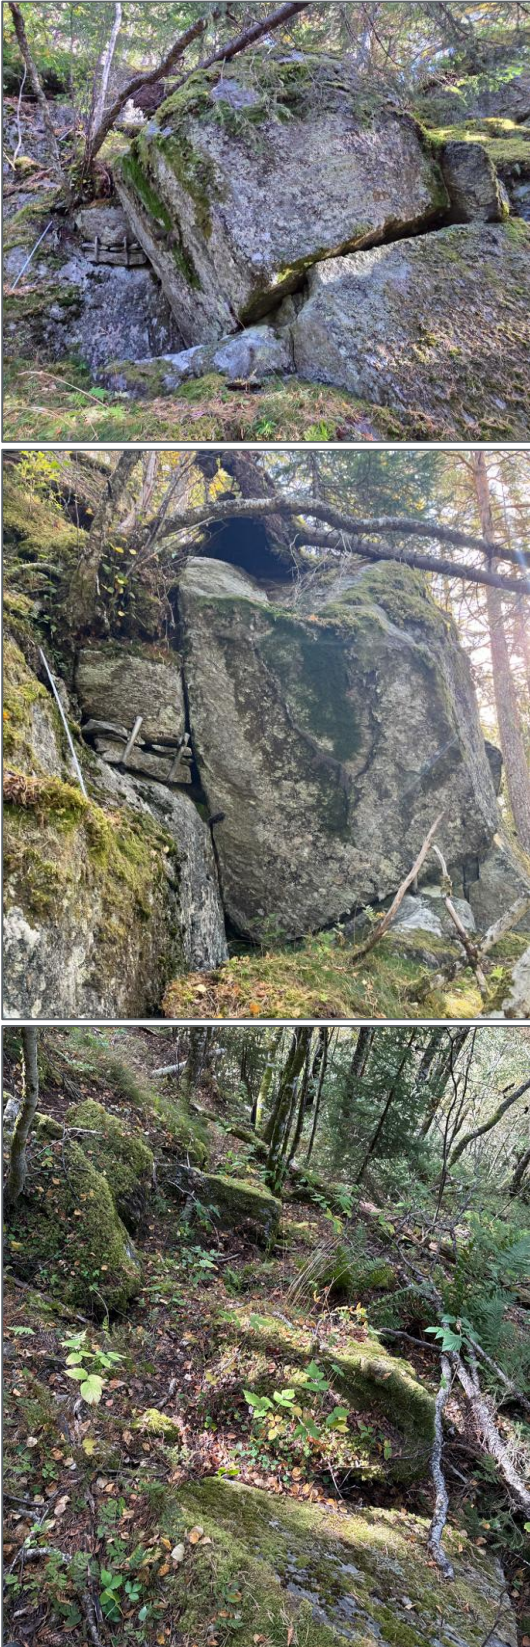
| 1.13 | 499.00 | <p>Avløst steinblokk på ca. 2-4 m<sup>3</sup> med tyngdepunktet ut på den ene siden, som er sikret med flere dybler. Dyblene er avrustet, og har trolig begrenset sikringseffekt. Trær vokser ned i baksprekken og kan føre til rotsprengning/rotvelt. Det ene treet har allerede veltet. Blokken har god bergkontakt under, med helning innover, og har trolig god friksjon. Vurdert løsnessannsynlighet &lt; 1/100. Avsetninger fra steinsprang i terrenget like under.</p> | |

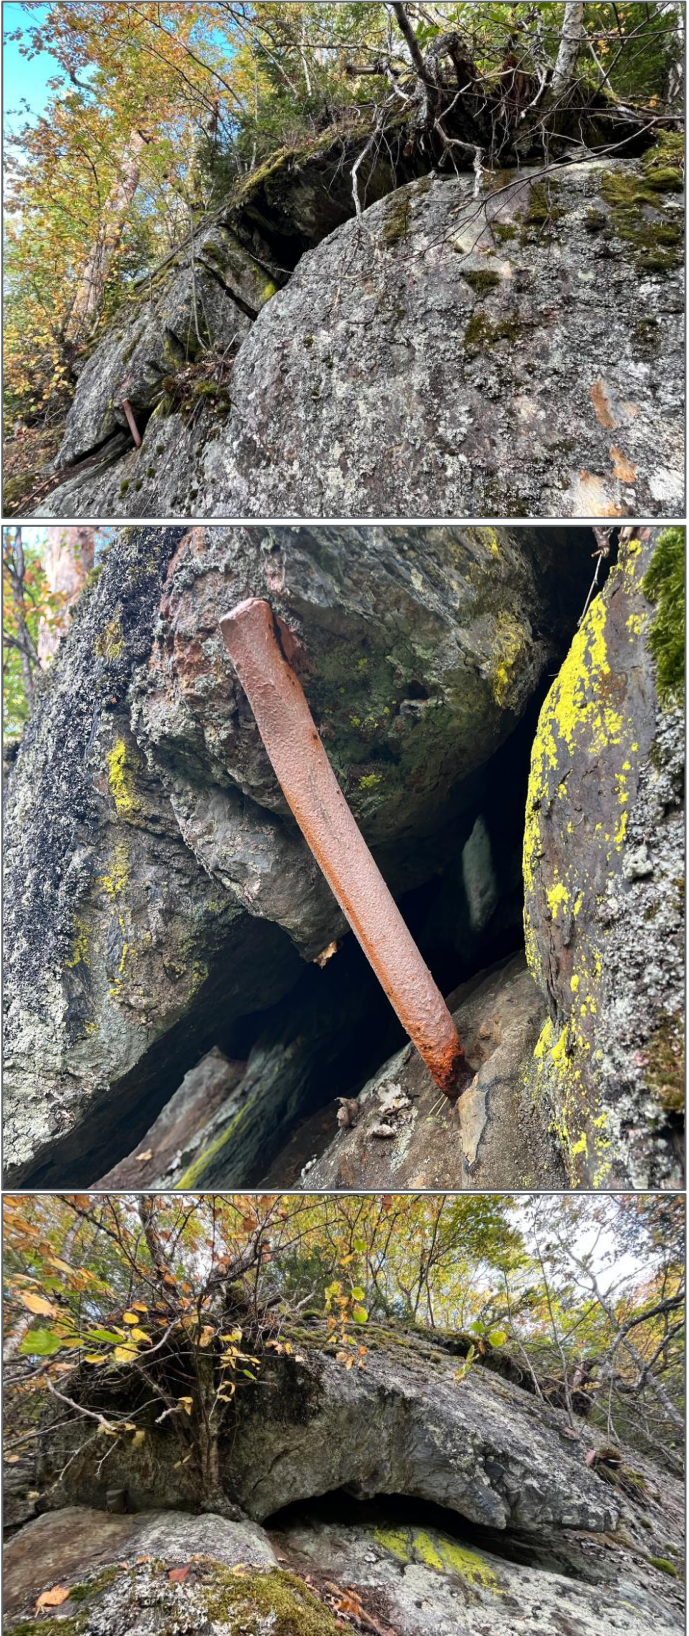
| 1.14 | 499.05 | <p>Større blokkparti på toppen av bergskrent med 5-6 m høyde, med volum inntil 10 m<sup>3</sup> og med ugunstig fall ned mot jernbanen. Partiet er sikret med dybler. Dyblene er avrustet, og har trolig begrenset sikrinseffekt. Trær vokser bak, og kan føre til rotsprengning/rotvelt.</p> | |

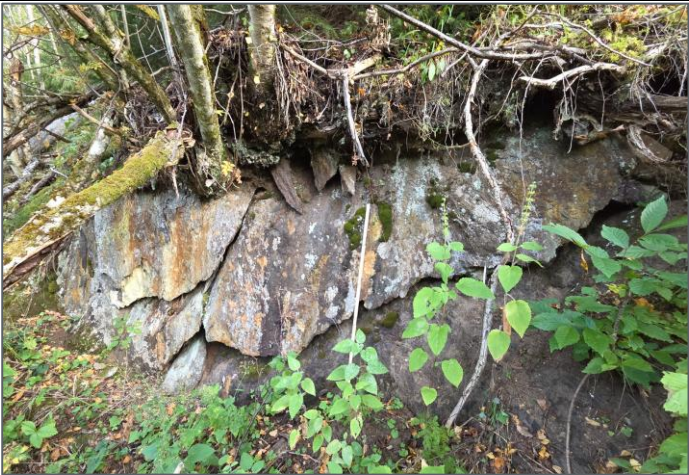
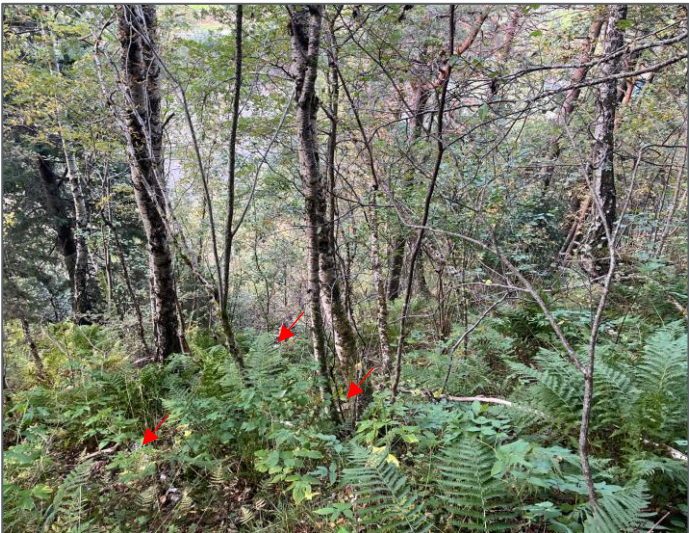
| 1.15 | 499.11 | <p>Liten bergskrent med avløste steinblokker. Det er observert en tydelig forsenkning med synlige spor og skader på trær og litt småstein nedover, som trolig stammer fra steinsprang (vist med røde piler). Tomstokk som skala (1 m).</p> | |

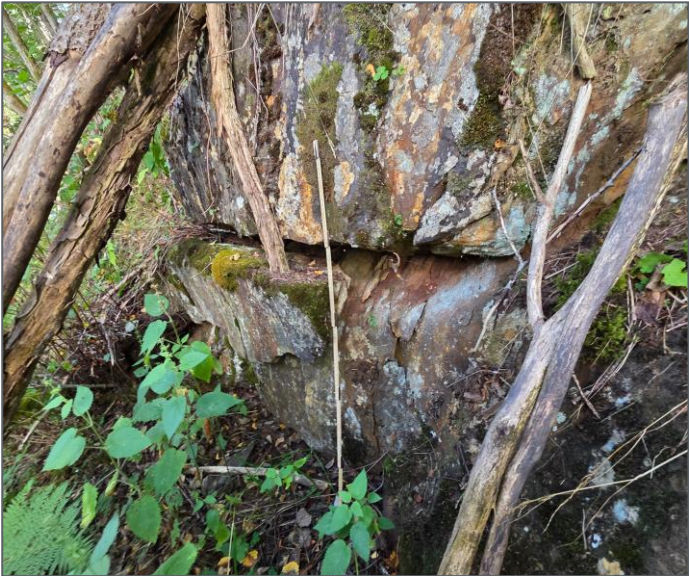
| 1.16 | 499.15 | <p>Avlang steinblokk med synlig bevegelse og som er sprekkeavløst. Det har rast ut småstein som er avsatt like under. Blokken vil trolig stoppe umiddelbart nedenfor. Tomstokk som skala (1 m).</p> | |

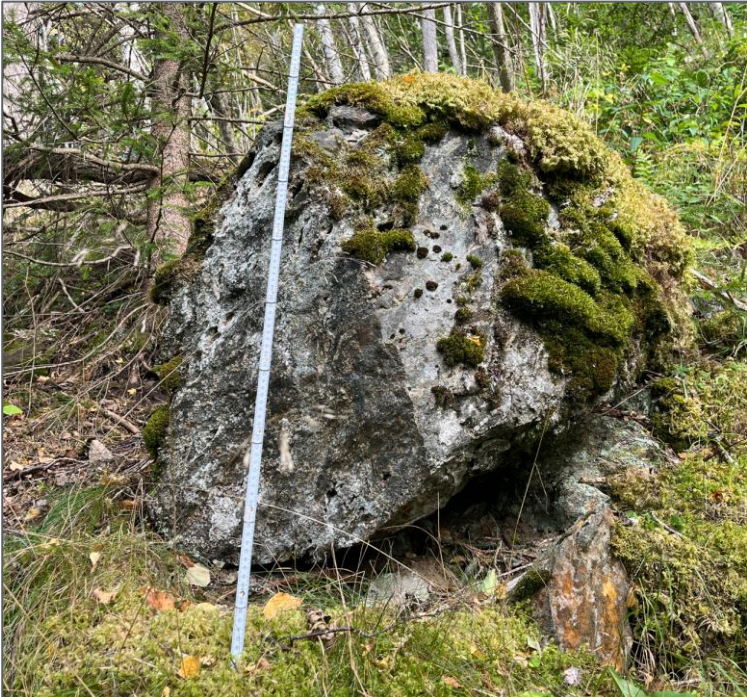
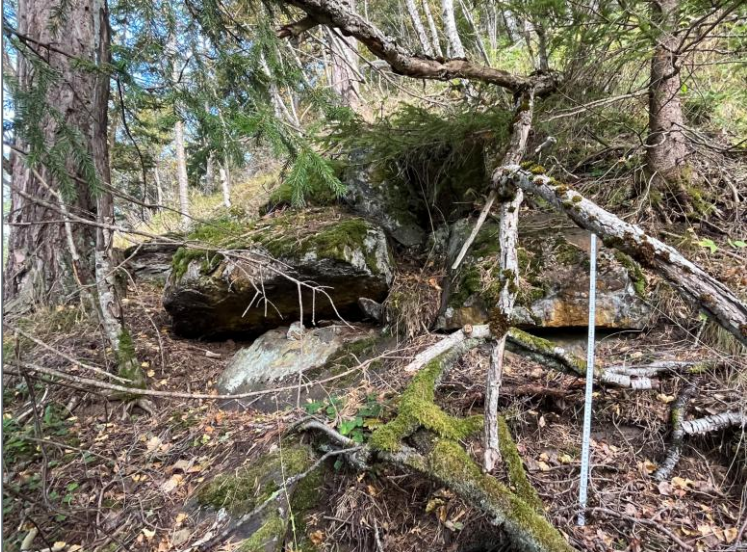
| 1.17 | 499.18 | <p>Steinblokker med ulike blokkformer som stammer fra steinsprang, trolig fra eldre dato. Den ene er mer avrundet, mens de andre er mer kantete og avlange.</p> <p>Steinblokkene er inntil 0,5- 1 m<sup>3</sup>, men det ligger også betydelig mindre småstein i området. Tomstokk som skala (1 m).</p> | |

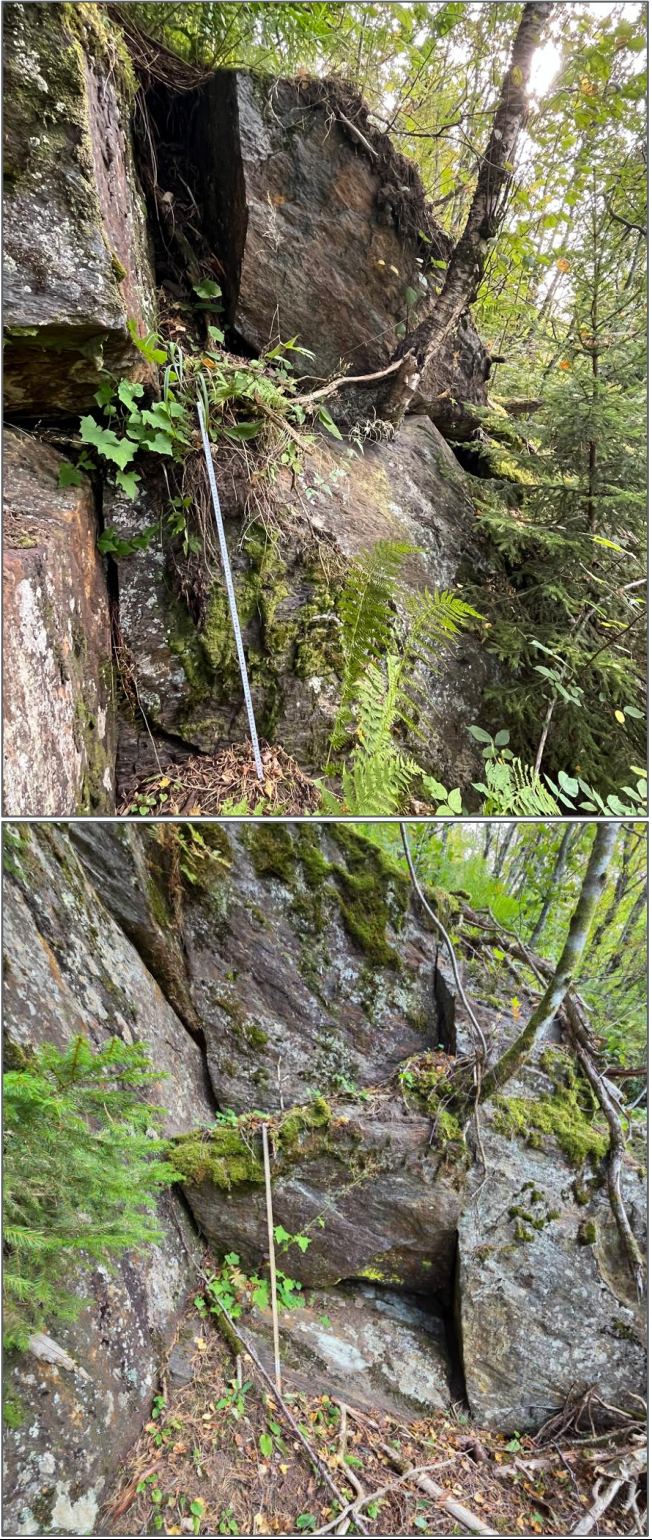
| 1:18 | 499.12 | <p>Større blokker (på ca. 0,5-1 m<sup>3</sup>) som trolig er sprekkeavløst med steile baksprekker. Ser ut til å ligge relativt stabilt til på kort sikt, men kan bli ustabile på lengre sikt. Flere trær vokser like ved, som kan resultere i rotsprengning/rotvelt. Tomstokk som skala (1 m).</p> | |

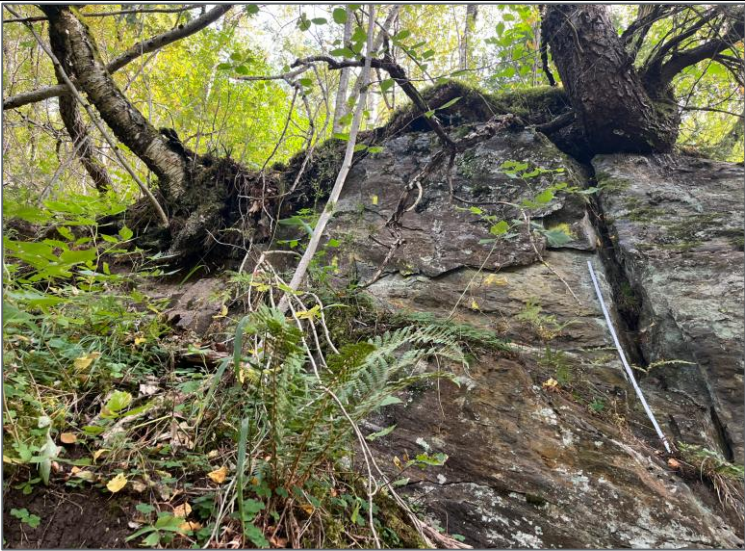
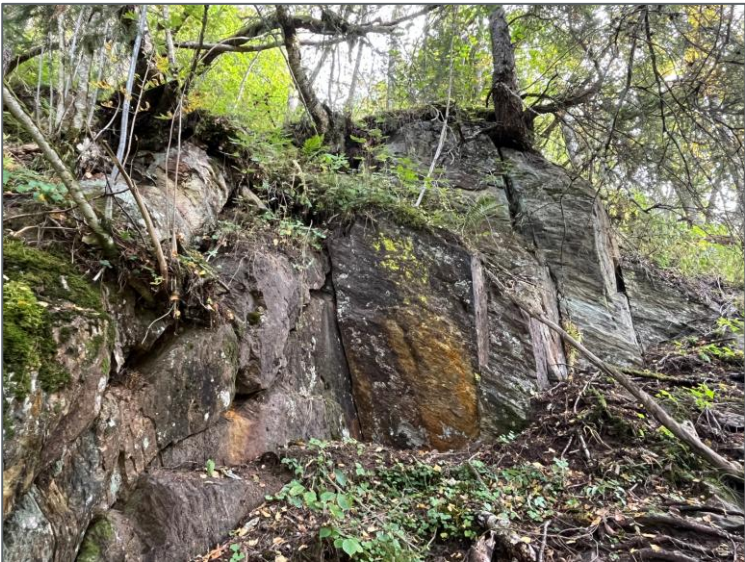
| 1.19 | 499.10 | Flere sprekkeavløste steinblokker i lav bergskrent med høyde på ca. 2-3 m. Store trær over som kan resultere i rotsprengning/rotvelt. Tomstokk som skala (1 m). | |

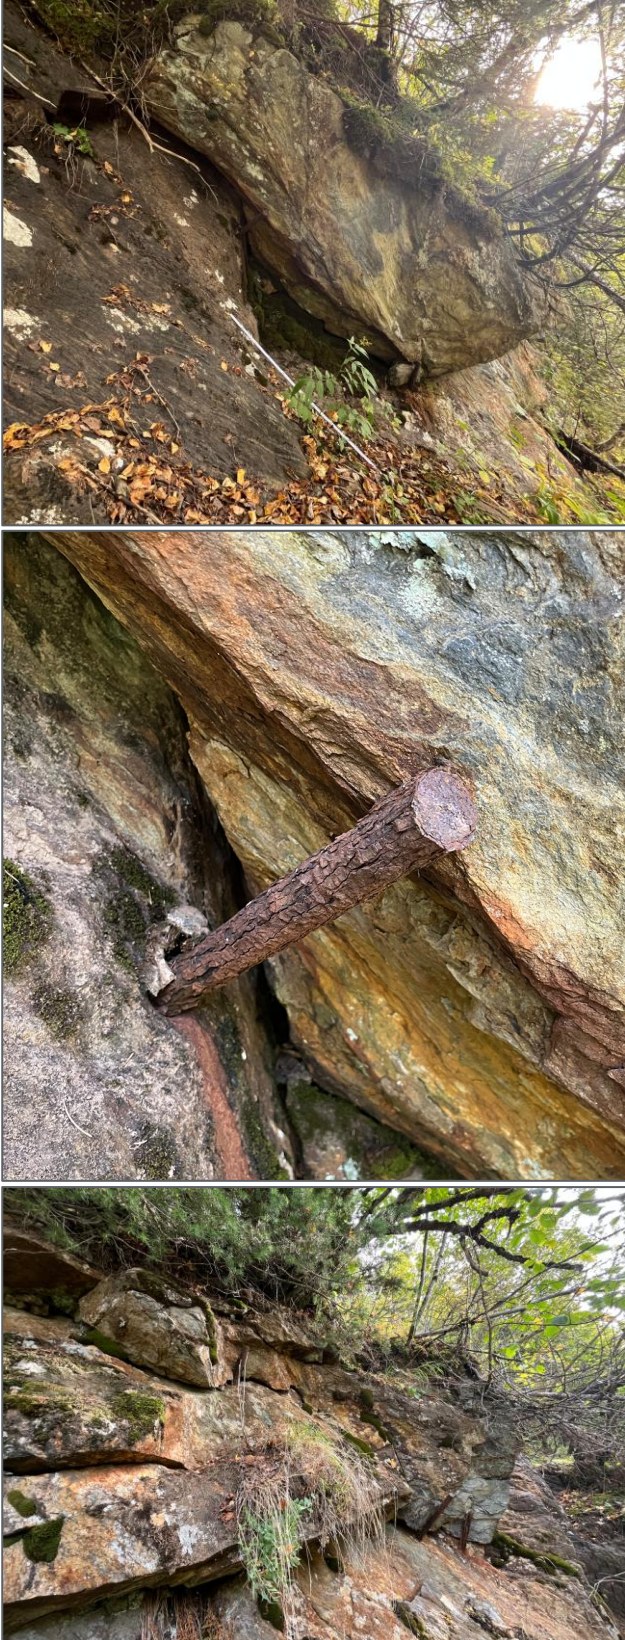
| 1.21 | 499.11 | <p>Større bergparti på flere titalls m<sup>3</sup> i en bergskrent med ugunstig fall ned mot jernbanen, og hvor foten av partiet er sikret med mange dybler. Dyblene er avrustet, og sikringseffekten er begrenset. Trær vokser i toppen av bergskrenten, og kan gi potensiale for rotsprengning/rotvelt. Vurdert løsningsannsynlighet &lt; 1/100. Tomstokk som skala (1 m).</p> | |

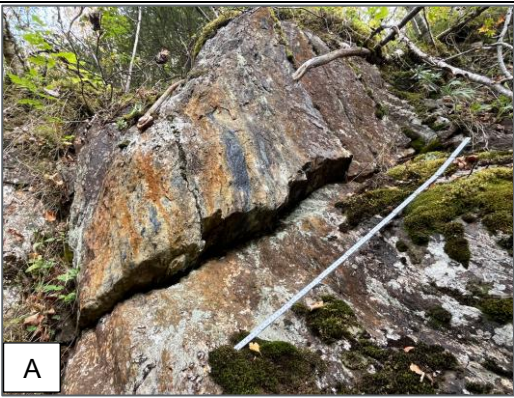
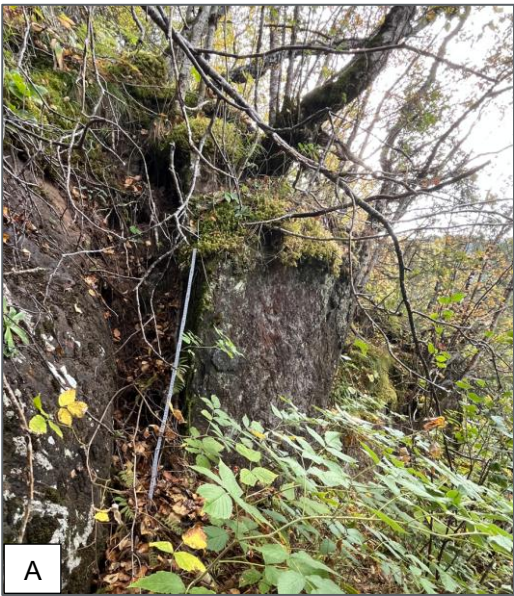
| 1.22 | 499.08 | <p>A: Potensielt ustabile blokker (1-2 m<sup>3</sup>) som er sikret med stag som er trukket ovenfra og forankret i berget over. Tyngdepunktet hviler mot den ene siden og ikke utover, det er god bergkontakt og stabiliteten er god på kort sikt. Kan bli ustabil på lengre sikt, da det er trær over som kan resultere i rotsprengning/rotvelt. Stag er av eldre dato, og delvis rustet. Sikringseffekten er dermed begrenset.</p> <p>B: Ved siden av er det et større blokkparti hvor foten er sikret med flere dybler. Dyblene er avrustet, og sikringseffekten er dermed begrenset. Tomstokk som skala (1 m).</p> | |
