**RØROSBANEN,  
1011 HALTDALEN-STØREN**

**KM 498,85 – 499,44  
SKREDSIKRINGSTILTAK RØROSBANEN  
RAUSTEINEN**

**Skredrapport**

| <b>60033315: K017709<br/>Skredsikringstiltak Rørosbanen</b> | | Dokument nr. | | | Rev. | |

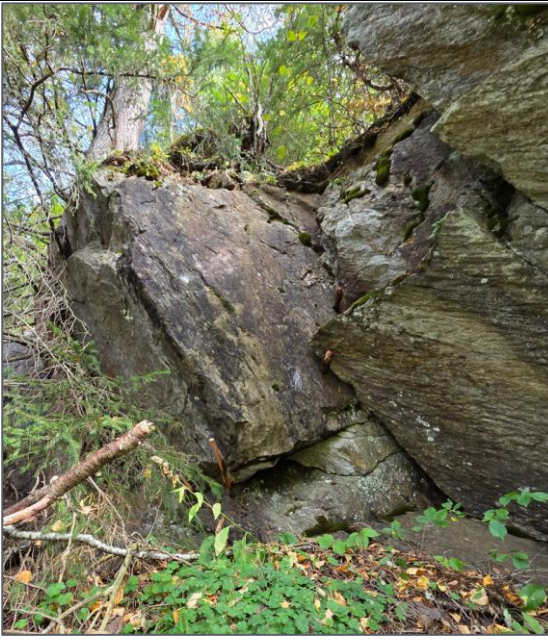
| 1.24 | 499.06 | <p>Større blokk på ca. 5-8 m<sup>3</sup> som er sikret med dybler. Dyblene er avrustet og har begrenset sikringseffekt. Blokken er trolig godt kilt inn i berget bak, men langtidsstabiliteten er usikker. Vurdert løsnesannsynlighet &lt; 1/100.</p> | | |

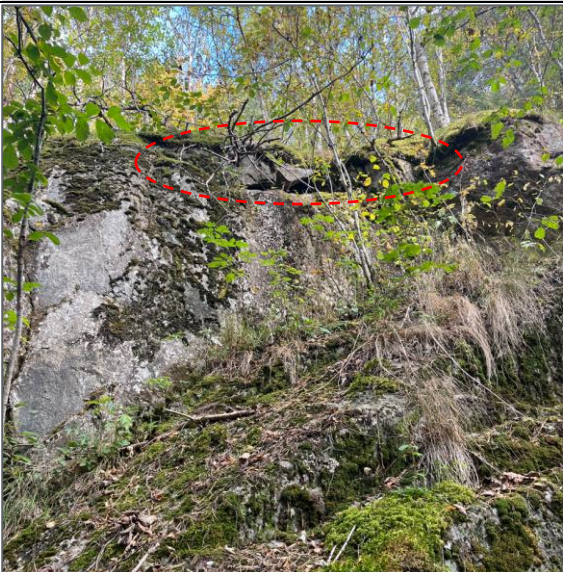
| 1.26 | 499.20 | <p>Bergskrent med ca. 8-10 m høyde hvor det er flere avløste blokker i toppen (vist med rød stippet sirkel). Blokkene er trolig rundt 0,5-1 m<sup>3</sup>. Det er flere trær like over, som kan resultere i rotsprengning/rotvelt. Kun observert fra avstand.</p> | | |

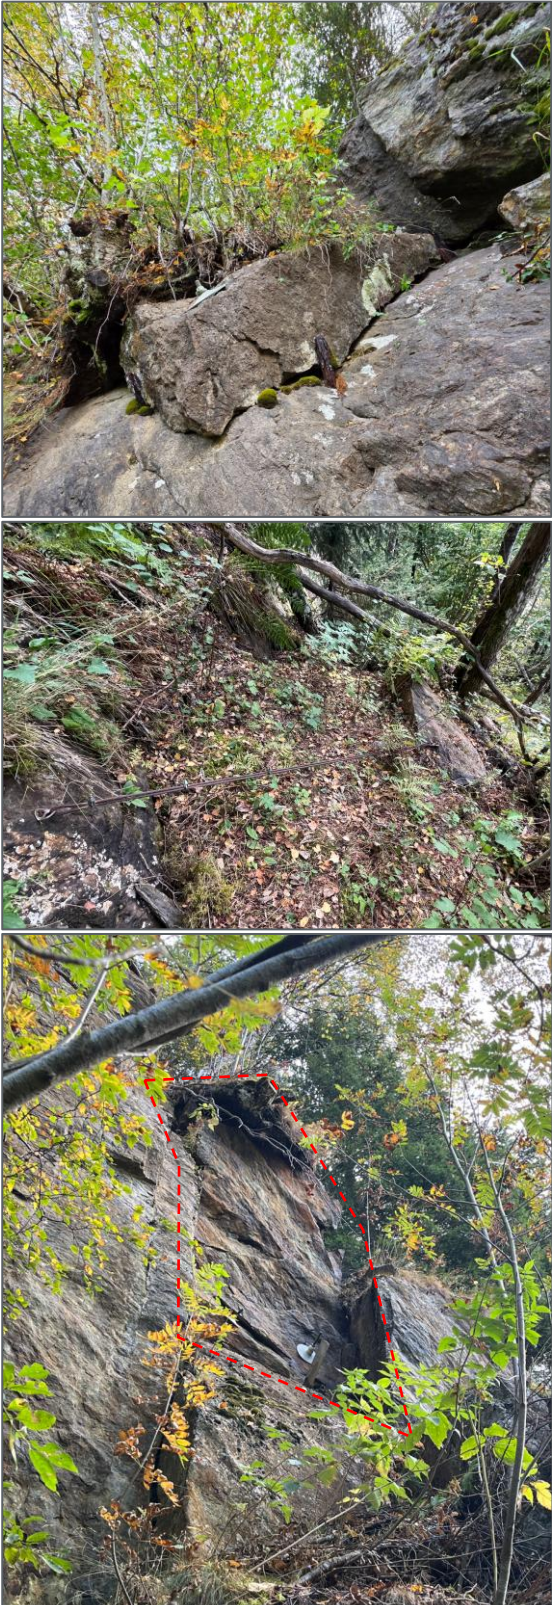
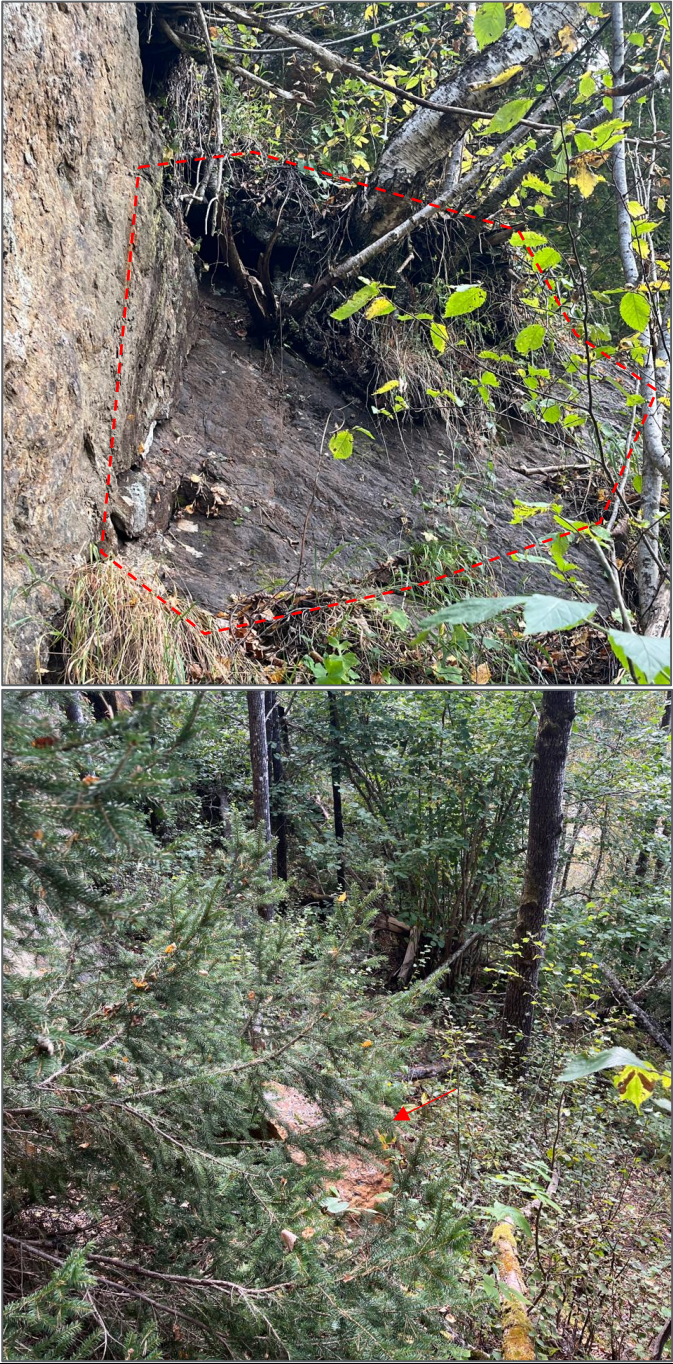
| 1.27 | 499.21 | <p>Bergskrent med ca. 10-15 m høyde hvor det er utført en del punktsikring i form av boltesikring av nyere dato, som erstatning til eldre og avrustet sikring. I følge lokalt driftspersonell trolig utført i forbindelse med årlige inspeksjoner/sikrings runder på banen (trolig utført de siste 5 årene). Det observeres flere steder synlige spor etter utfall av steinblokker (vist med røde stiplede polygon), og det er avsatt en del steinblokker nedenfor bergskrenten (vist med rød pil). En av blokkene som ligger i terrenget er sikret med wire, forankret i berg over (eldre dato).</p> | |

| Sikringstiltak: | Alder: | Sikringseffekt: | Eksempel (infopunkt): |
|---|---|---|---|
| Sikringsbolt, korrosjonsbeskyttet og trolig endeforankret. | Siste 5 år? | God. | 1.27. |

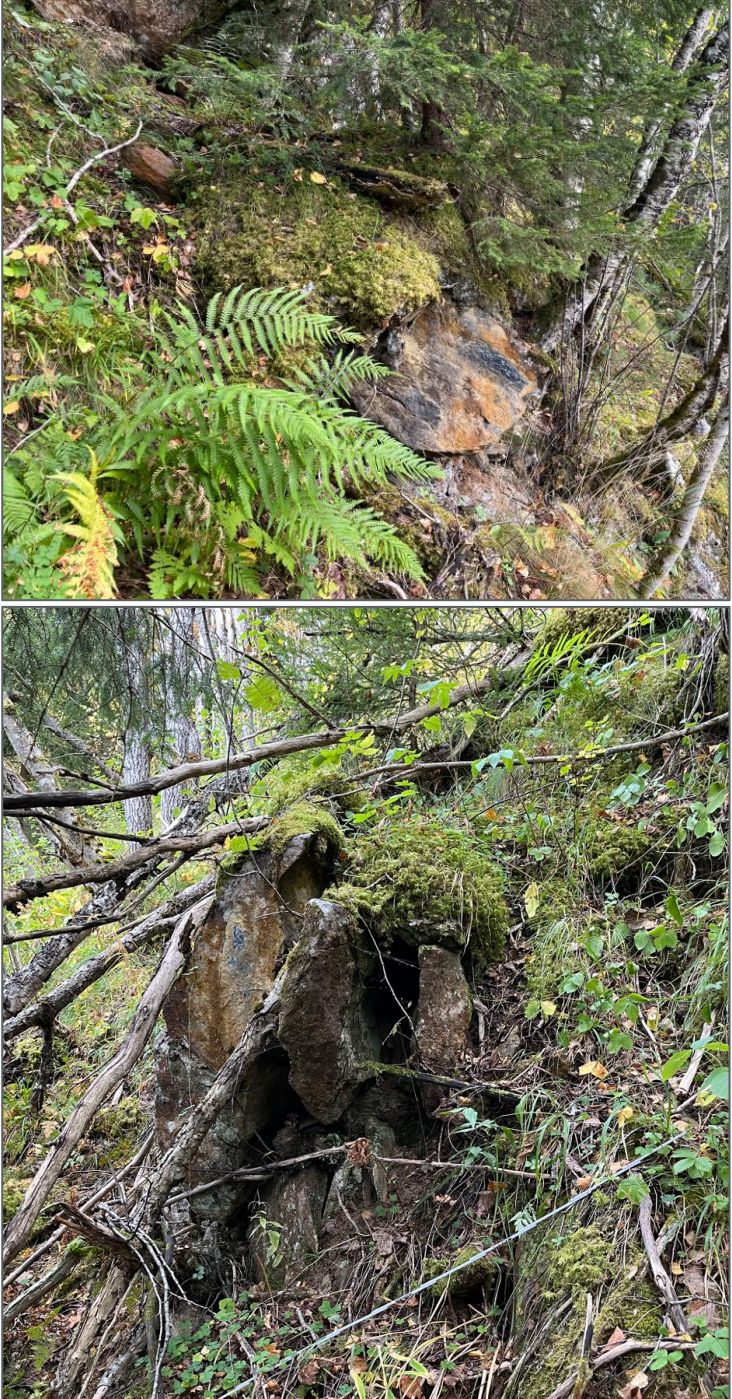
| 1.29 | 499.19 | Flere avlange blokker (inntil 1 m <sup>3</sup> ) som ligger ustabil til, enten i terrenget eller i lav bergskrent. Den ene er sikret med stag som er forankret i berget over. Dato er eldre, og sikringseffekt er trolig begrenset. Tomstokk som skala (1 m). | |

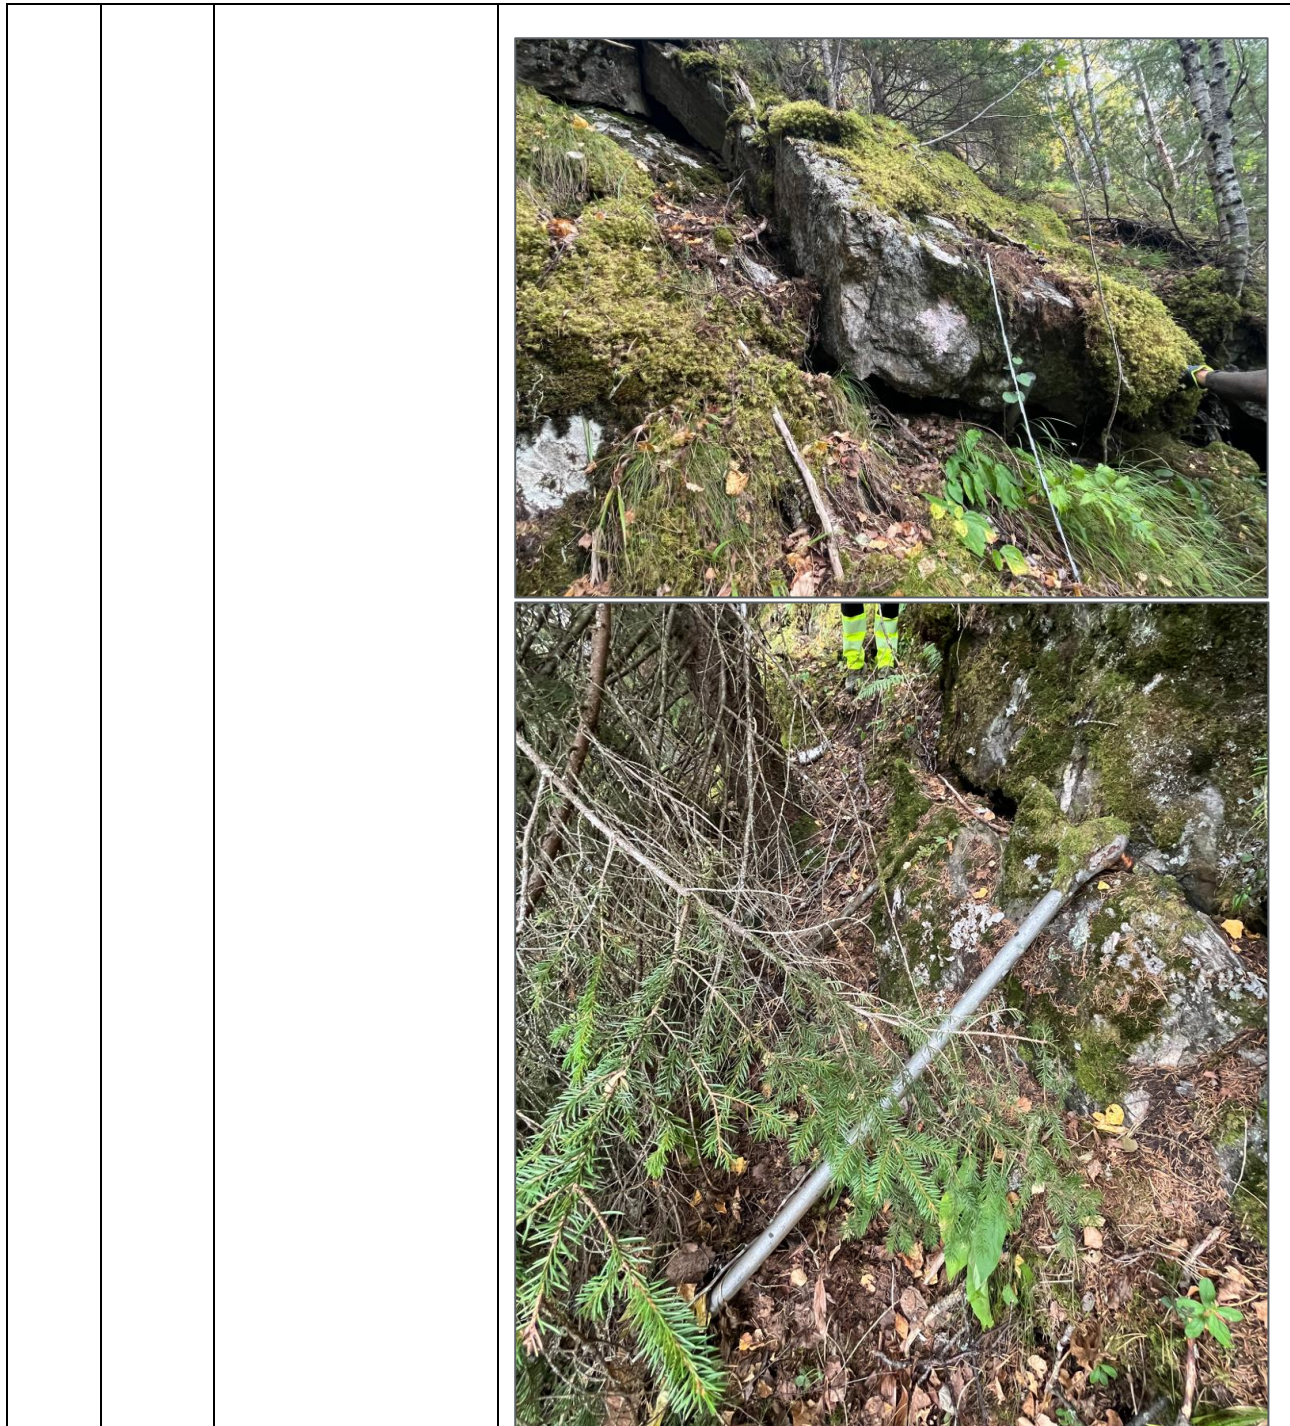
| 1.30 | 499.18 | <p>Blokkparti (3-5 m<sup>3</sup>) som ligger ugunstig til på gli ned mot jernbanen, og som er sikret med stag av eldre dato. Forankringen til staget er delvis avrustet, og sikringseffekten er trolig begrenset. Vurdert løsneseffektivitet &lt; 1/100.</p> | |

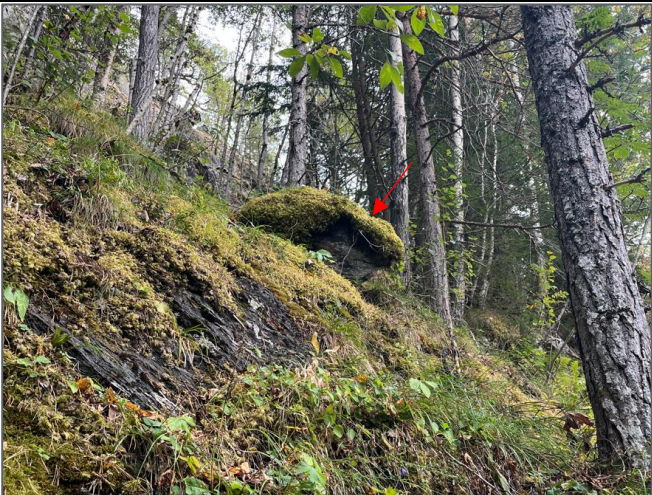
| 1.31 | | <p>Enkeltplokk (ca. 4-5 m<sup>3</sup>) som ligger alene i terrenget hvor helningen er ca. 35-40 grader, og som potensielt kan remobiliseres (vist med rød pil). Lite trær og potensielle vannveier i umiddelbar nærhet, så korttidsstabiliteten er trolig god. Vurdert løsneseffektivitet &lt; 1/100.</p> | |

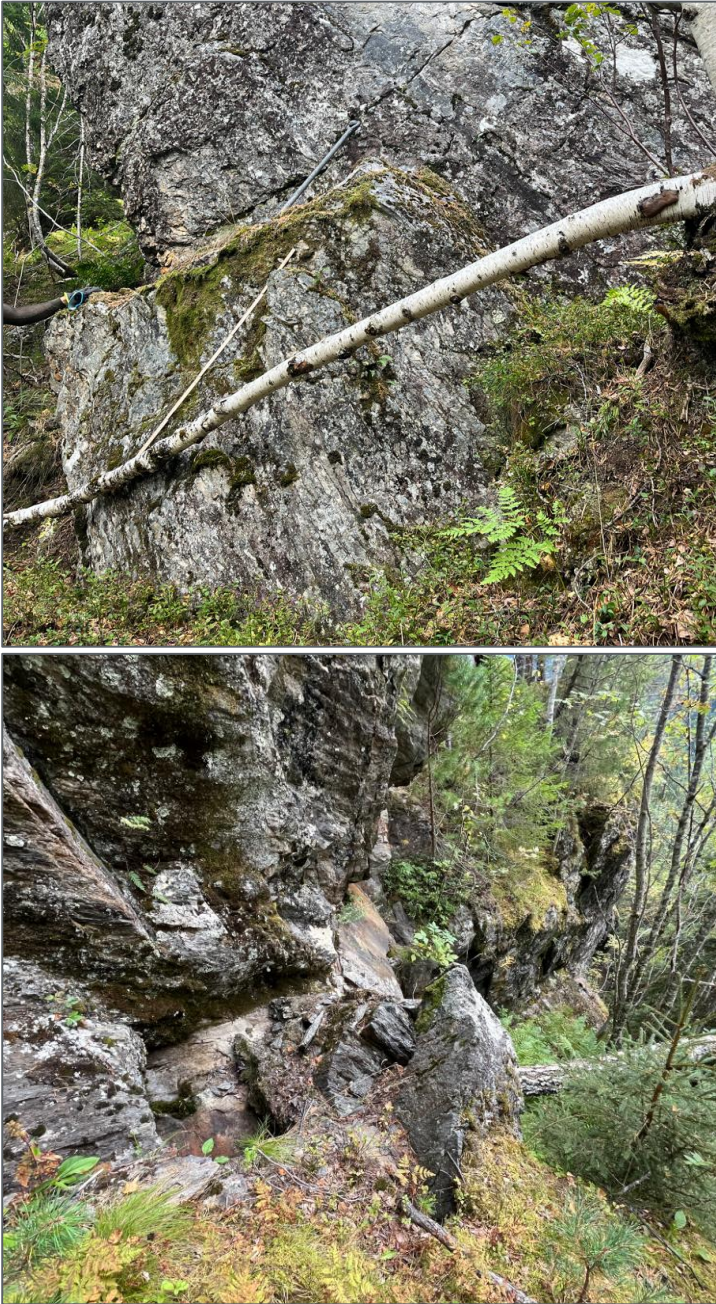
| 1.32 | 499.13 | <p>Bilde nr. 1: Blokk som ligger i terrenget nedenfor bergskrent, og som er sikret med stag av eldre dato. Sikringseffekten er trolig begrenset. Blokken ligger trolig stabilt til.</p> <p>Bilde nr. 2: Blokker som har løsnet fra bergskrent, men som har stoppet umiddelbart. Ligger stabilt til.</p> <p>Tomstokk som skala (1 m).</p> | |

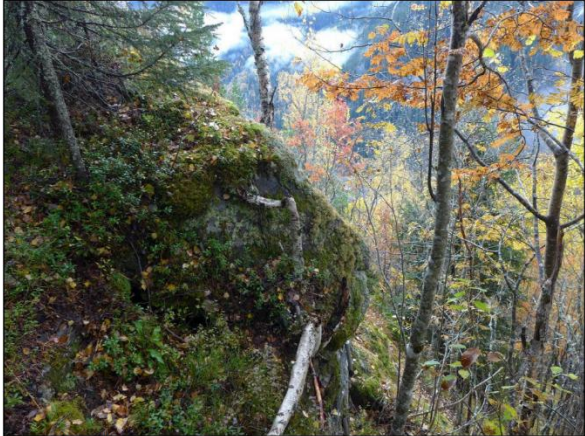
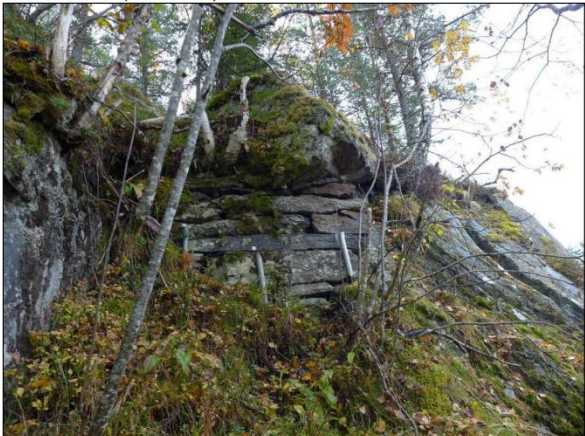
| Observasjoner fra befaring Sweco (2013): | | | |
|---|---|---|---|
| 11.4 | 499.0 | Større blokkparti, 3 avløste blokker med gammel eksisterende sikring med dybler (ca. 1-5 m <sup>3</sup> ). Sikret med dybler. Behov for sikringstiltak. | <p>11.4.1 Rausteinen (største blokk).</p> <p>11.4.2 Rausteinen (største blokk).</p> |

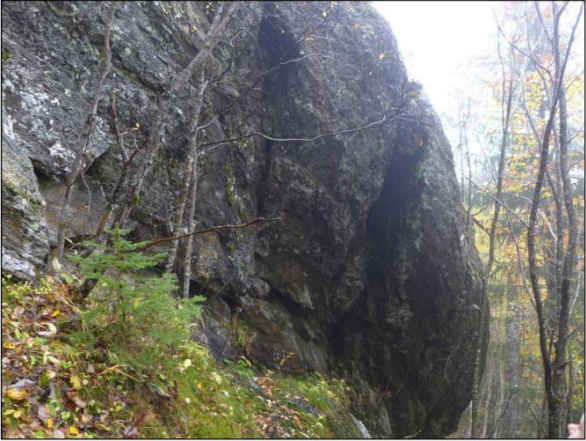
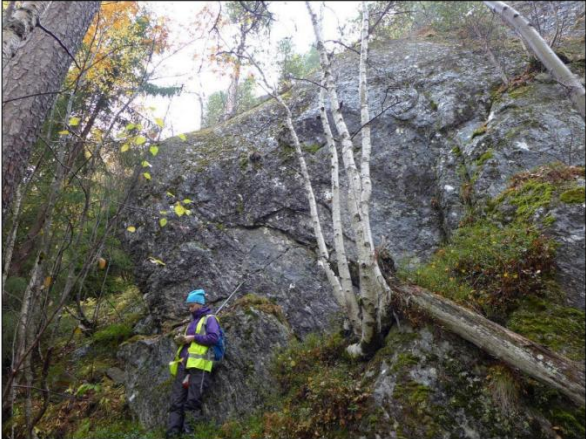
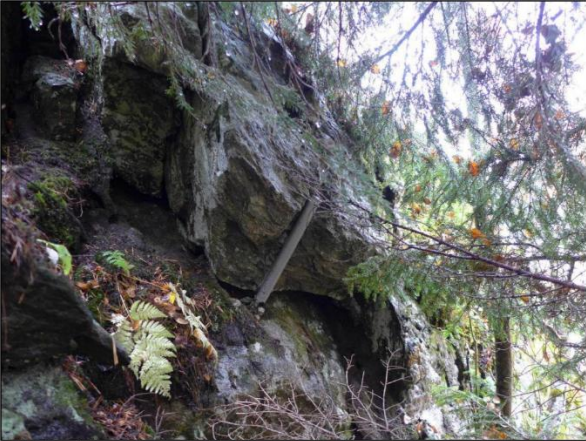
| 11.5 | 499.0 | <p>Samme som infopunkt 1.32 (befaring Norconsult). Store «toppling»-blokker, avløst i bakkant av steile sprekker. Noe sikring som anses som unødvendig. Ikke behov for sikringstiltak.</p> | <p>11.5.1 Rausteinen. (Topplingblokker)</p> <p>11.5.2 Rausteinen.</p> <p>11.5.3 Rausteinen. (Blokk med dybel foran).</p> |

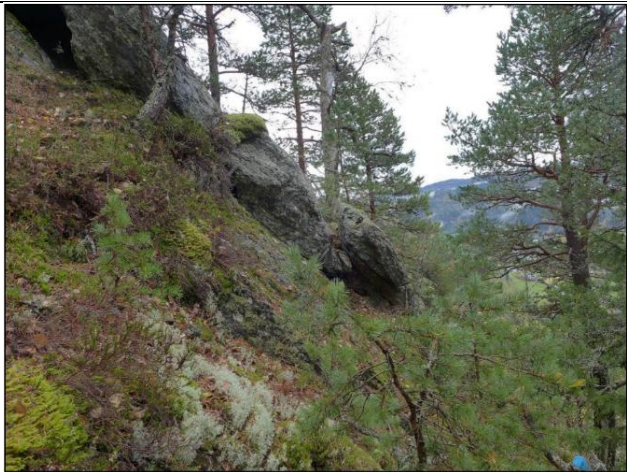
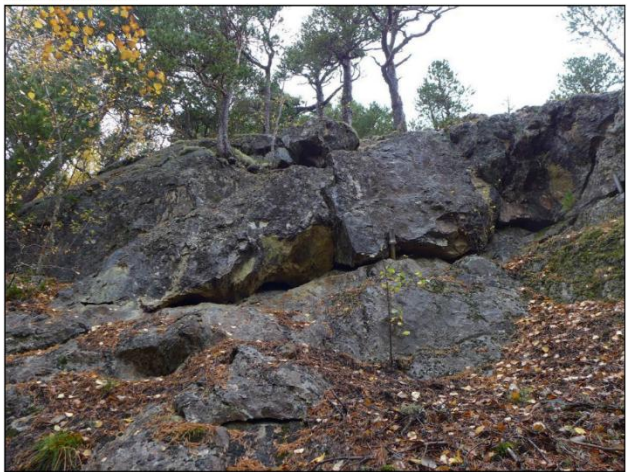
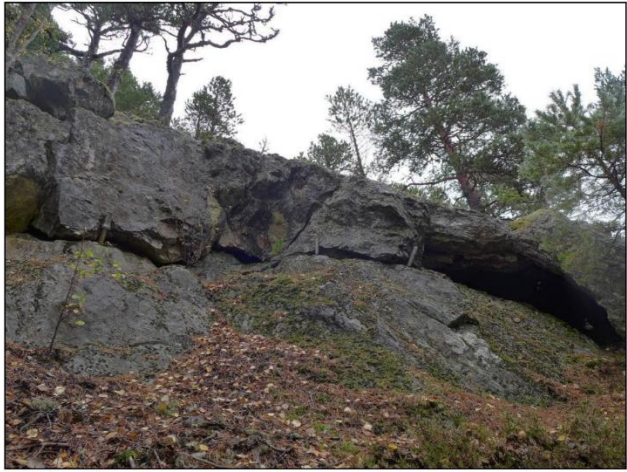
| 11.6 | 499.0 | 8 blokker med typisk størrelse på ca. 1,5 m <sup>3</sup> . Sikret med stag og dybler, og en festet med wire. Behov for sikringstiltak. | <p>11.6.1 Rausteinene.</p> <p>11.6.2 Rausteinene.</p> <p>11.6.3 Rausteinene.</p> |

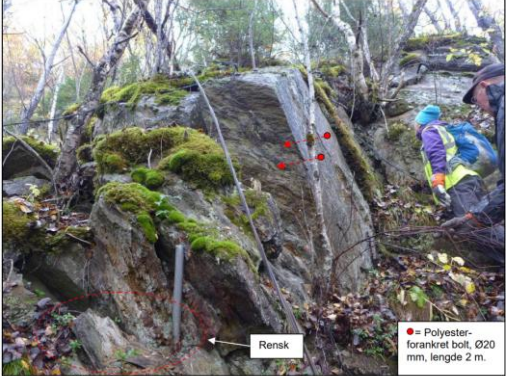
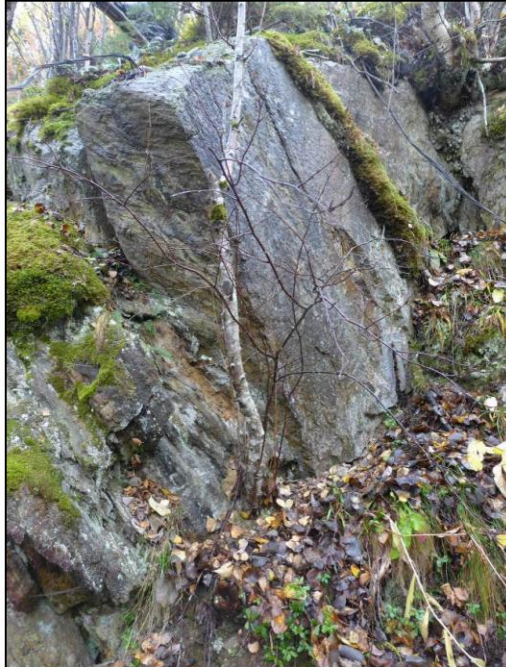
| 11.7 | 499.2 | Avløste blokker som er sikret med dybler. Behov for sikringstiltak. | <p>11.7.1 Rausteinen.</p> <p>● = Polyesterforankret bolt, Ø20 mm, lengde 2 m.</p> <p>Rensk</p> <p>11.7.2 Rausteinen.</p> |

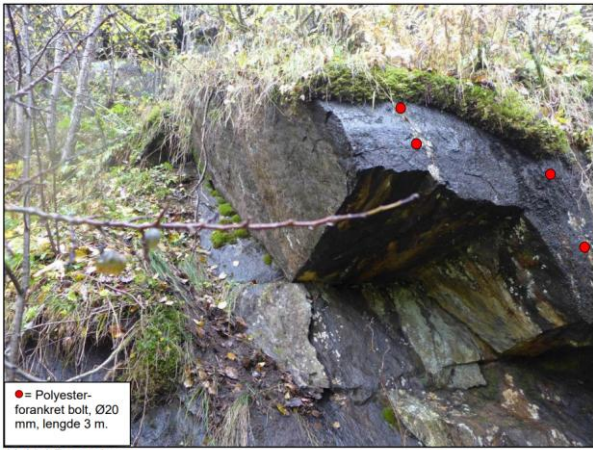
| | | | 11.14.1 Rausteinene. |

| 11.14 | 499.0 | Avløst blokk på 16 m <sup>3</sup> , uten fot. Behov for sikringstiltak. | |

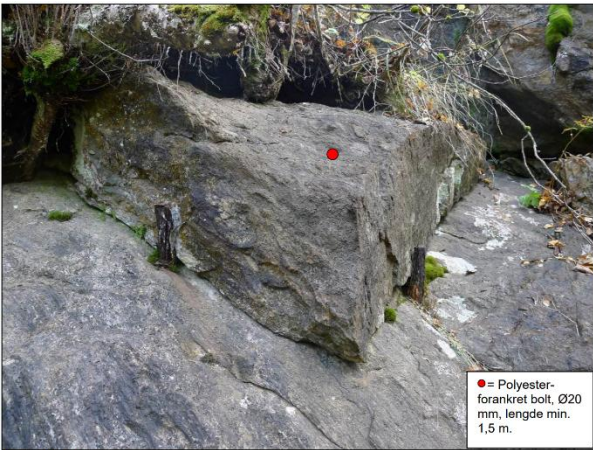
| | | | 11.17.1 Rausteinene. |

| 11.17 | 499.2 | Samme som infopunkt 1.27 (befaring Norconsult). Anbefalt sikringstiltak utført siden 2013. | |

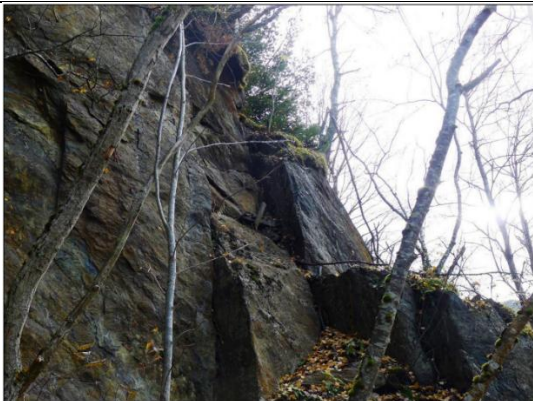
| 11.19 | | Samme som infopunkt 1.27 (befaring Norconsult). Anbefalt sikringstiltak utført siden 2013. | <p>11.19.1 Rausteinene.</p> <p>● = Polyesterforankret bolt, Ø20 mm og lengde min. 2 m.</p> <p>11.19.2 Rausteinene.</p> |

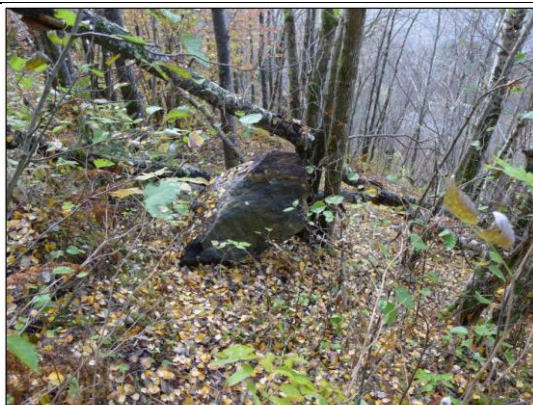
| 11.20 | 499.2 | Blokk på ca. 1 m <sup>3</sup> som ligger i terrenget. Behov for sikringstiltak. | <p>11.20.1 Rausteinene.</p> |

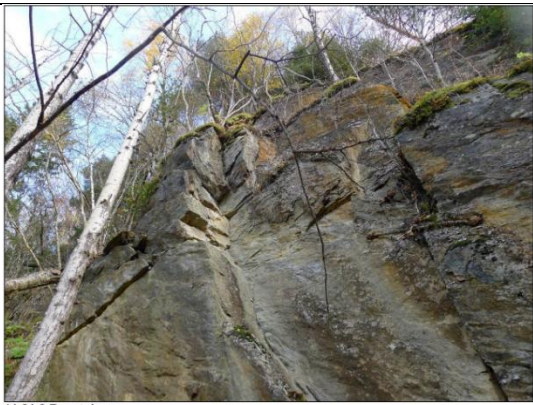
| 11.21 | 499.2 | Løst område. Behov for sikringstiltak. | <p>11.21.2 Rausteinene.</p> |

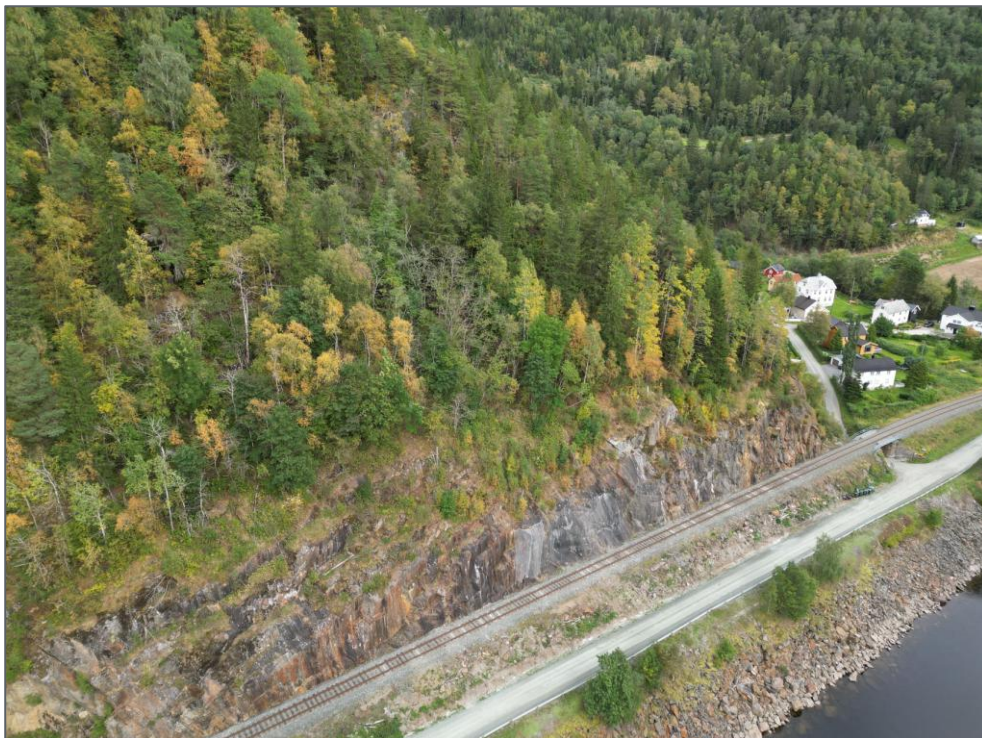
*Dronebilde 1 Nedre deler av fjellsiden, på sørlig del av strekningen. Sett mot sørøst.*

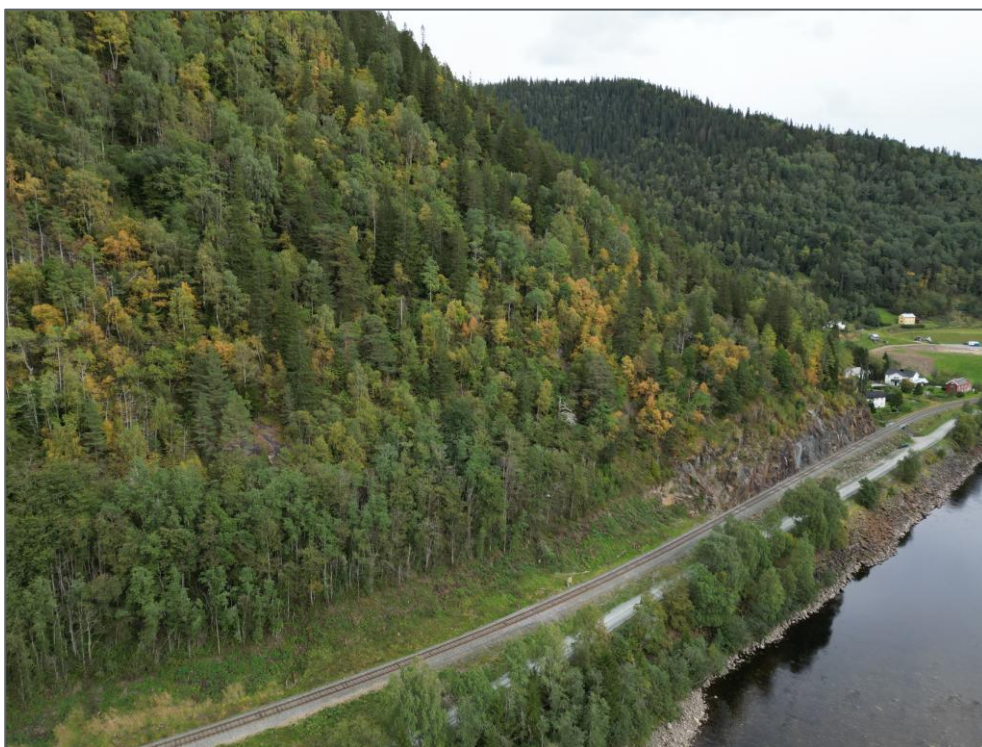
*Dronebilde 2 Nedre deler av fjellsiden, i midten del av strekningen. Sett mot sørøst.*

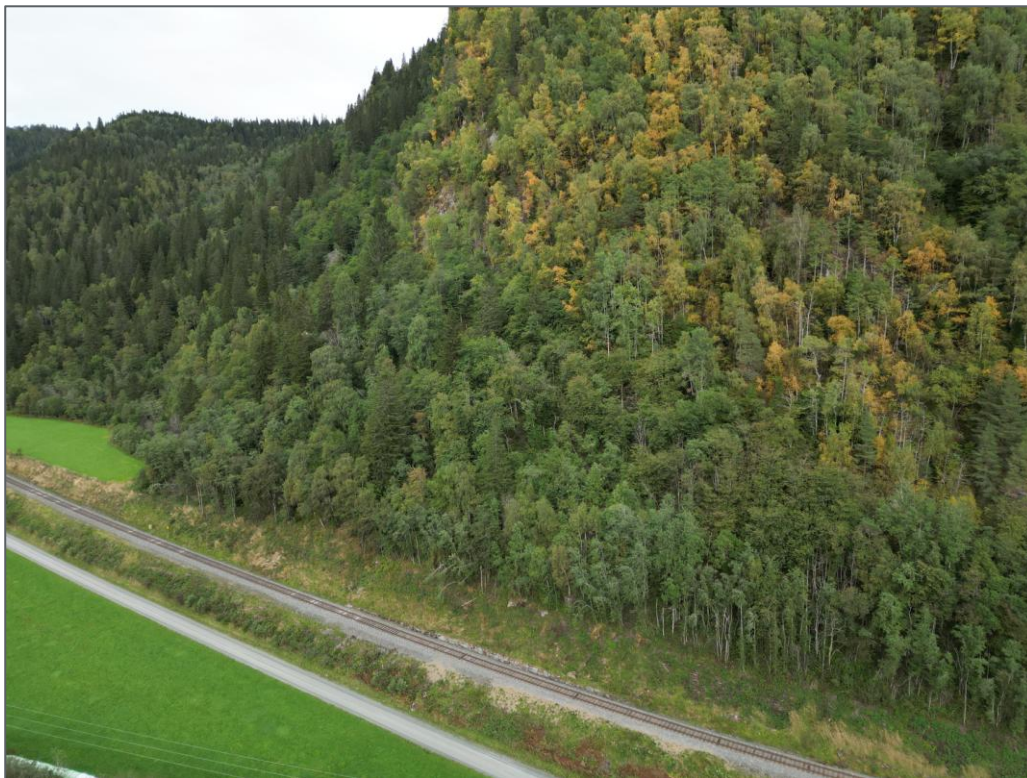
*Dronebilde 3 Nedre deler av fjellsiden, i nordre del av strekningen. Sett mot nordøst.*

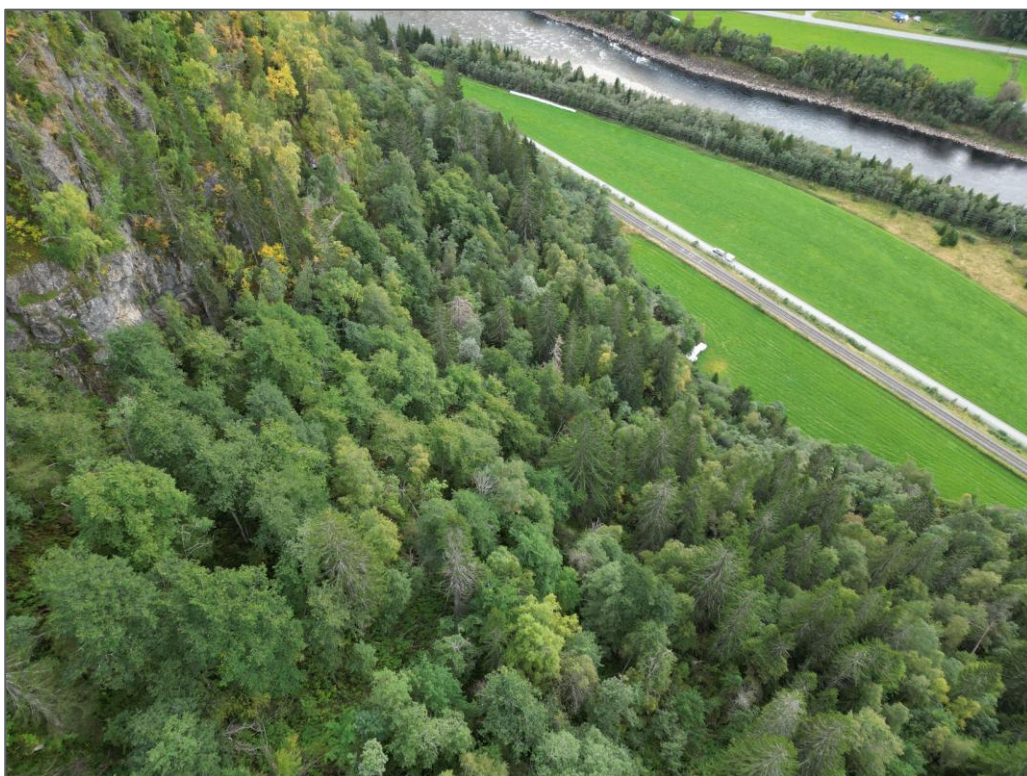
*Dronebilde 4 Nedre del av fjellsiden, i nordre del av strekningen. Sett nedover, mot sørvest.*

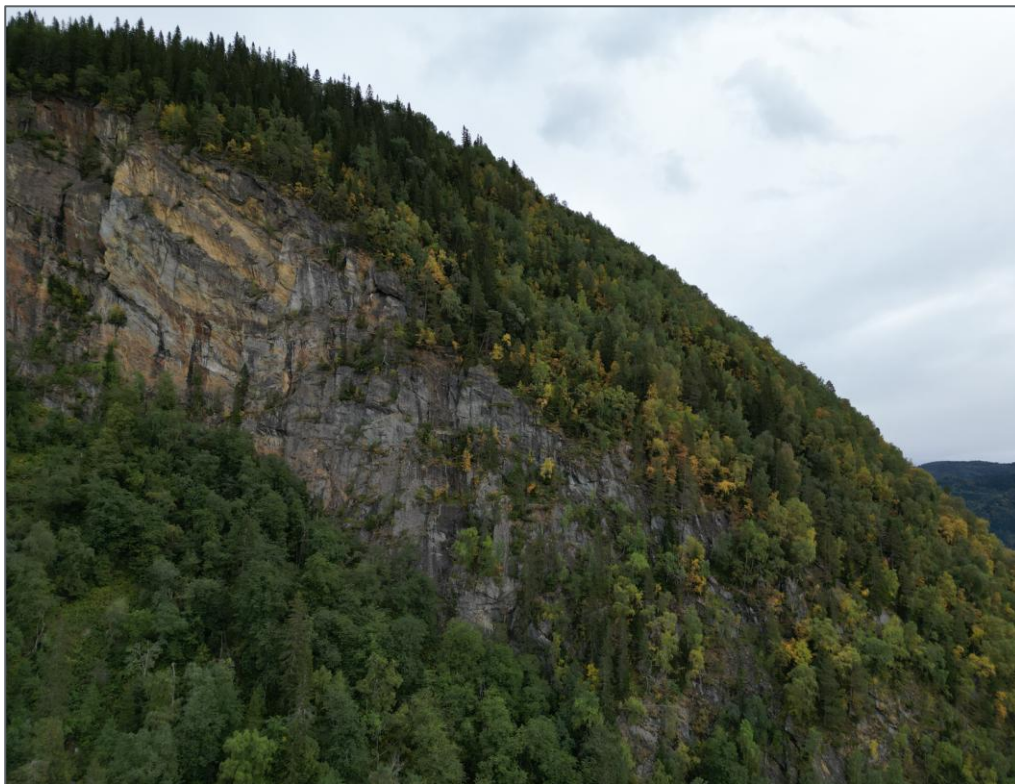
*Dronebilde 5 Oversikt over den høye berghammeren i nordre del av strekningen. Sett mot øst.*

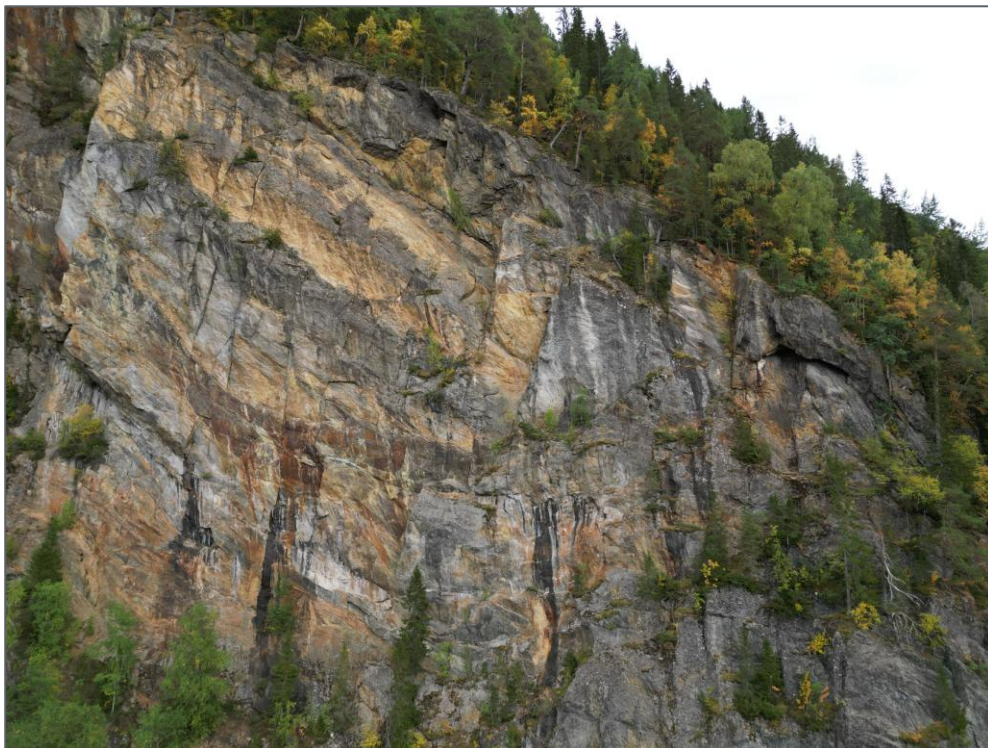
Dronebilde 7 Midtre deler av den høye berghammeren i nordre del av strekningen. Sett mot øst.

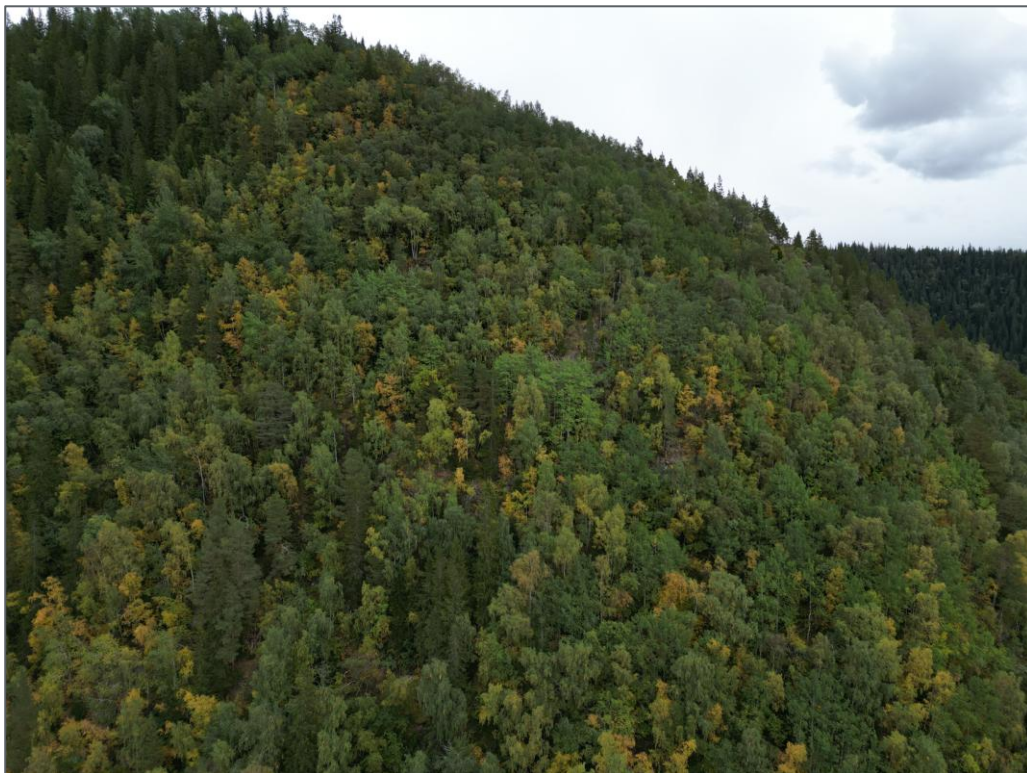
*Dronebilde 9 Øvre deler av fjellsiden. Sett mot øst/nordøst.*

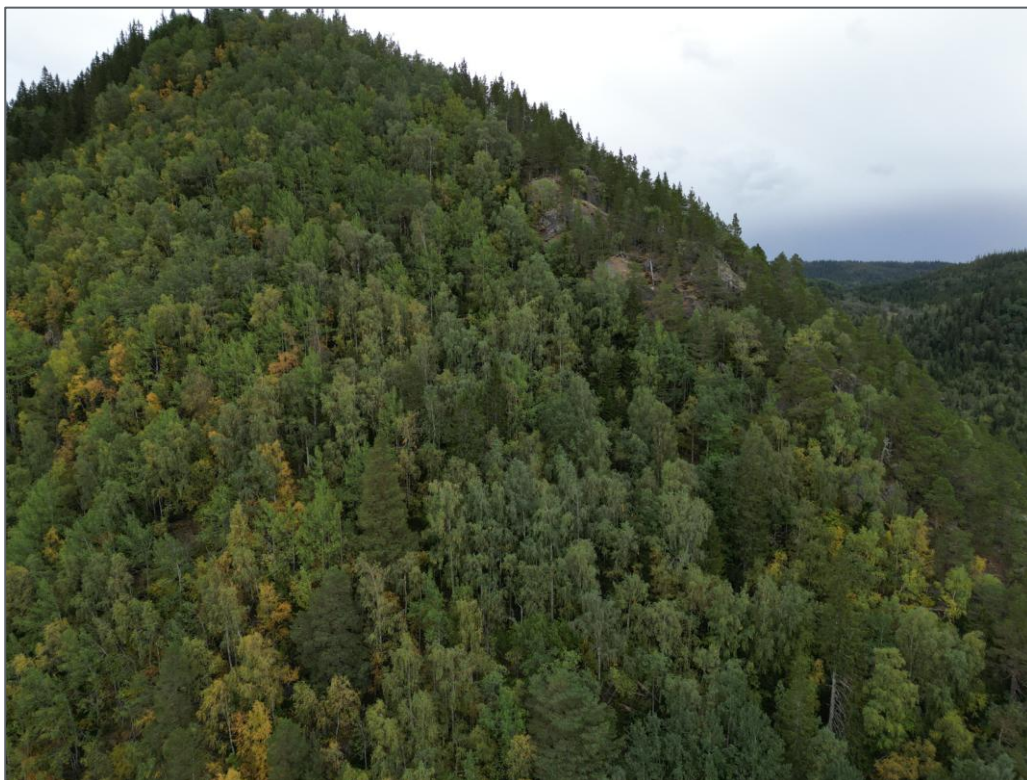
*Dronebilde 10 Øvre deler av fjellsiden. Sett mot øst/nordøst.*

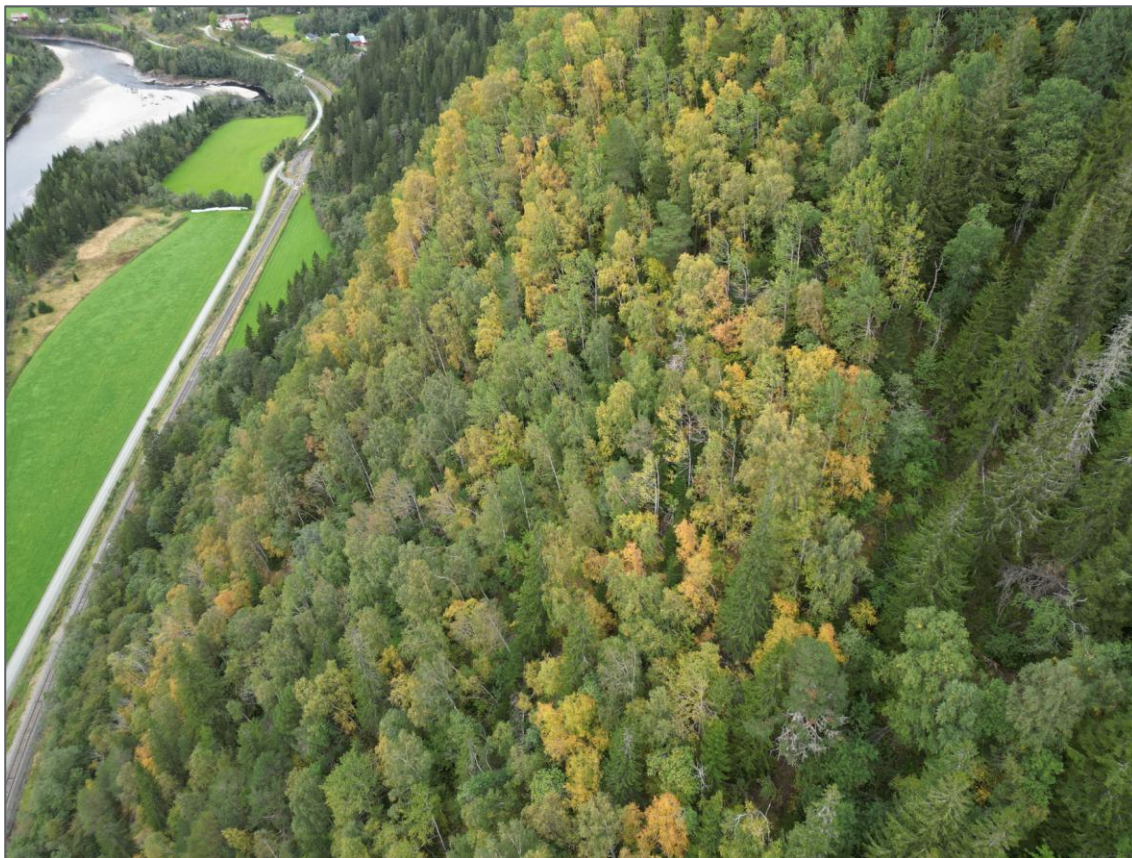
*Dronebilde 11 Midtre deler av fjellsiden. Sett mot nord.*
