**RØROSBANEN  
1011 HALTDALEN-STØREN**

**KM 504,97 – 505,2  
SKREDSIKRINGSTILTAK RØROSBANEN  
FOLSTADLIEN NORD**

**Skredrapport**

| | | <b>POM-00-A-07526</b> | | | <b>02A</b> |

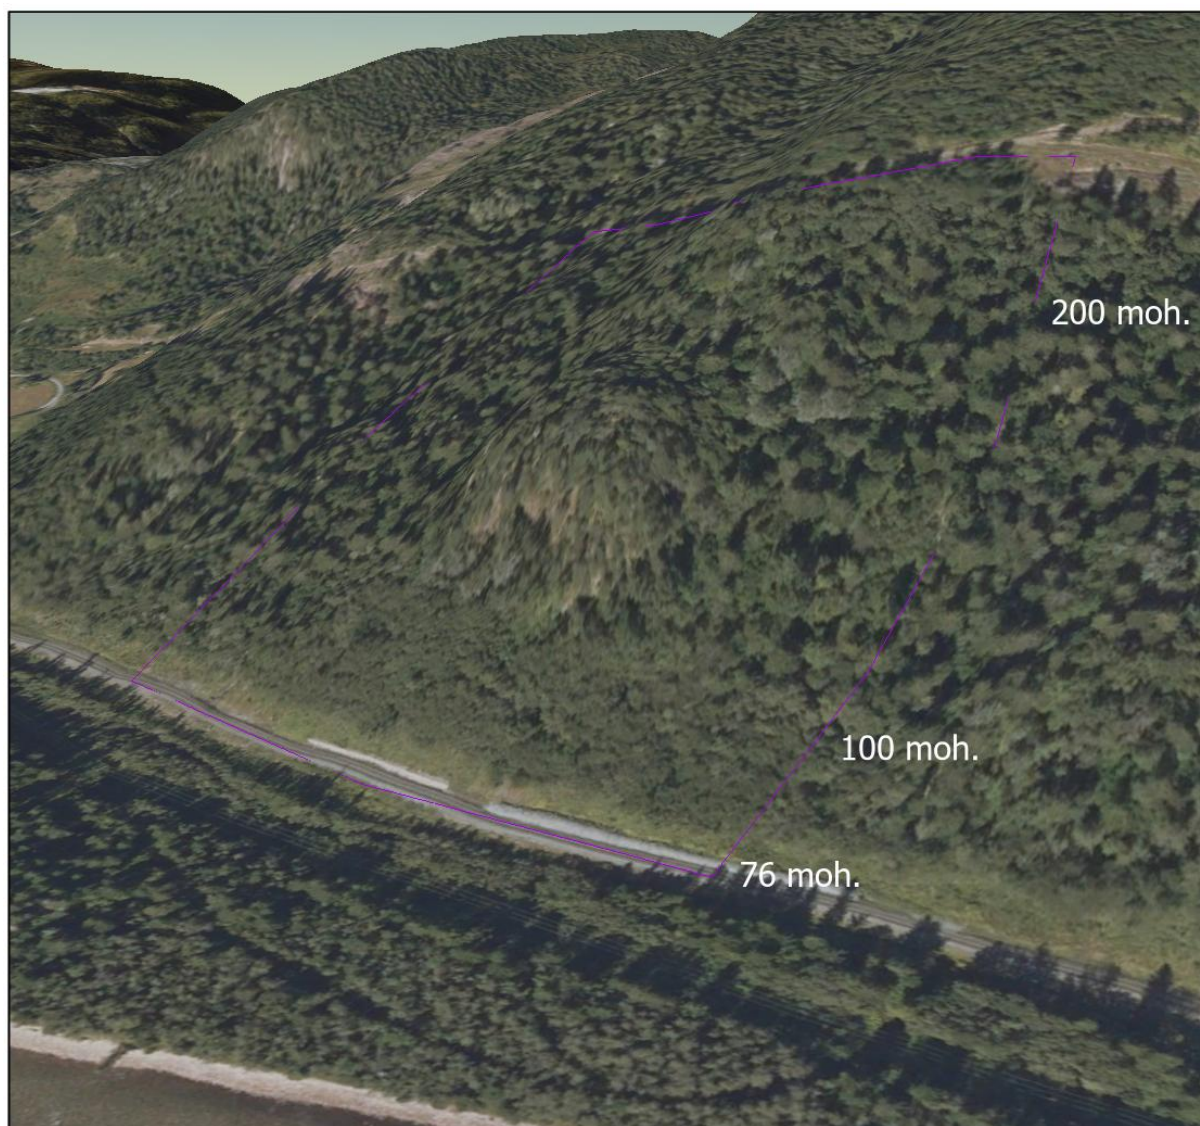
*Figur 2-2: Tredimensjonalt ortofoto som viser Folstadlien nord. Lilla heltrukken linje viser område som er vurdert for skredfare (tiltaksområde). Sett mot nordvest.*

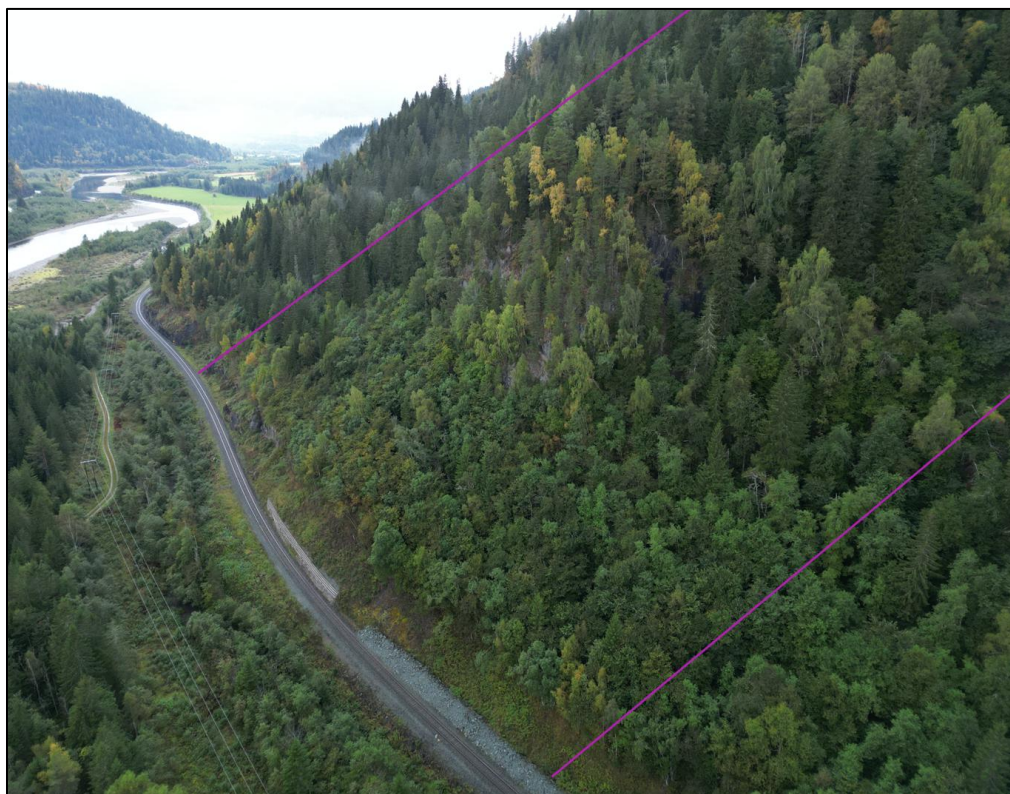
Figur 2-4: Oversiktsbilde med drone av Folstadlien nord. Lilla heltrukken linje viser område som er vurdert for skredfare (tiltaksområde). Sett mot vest/nordvest.

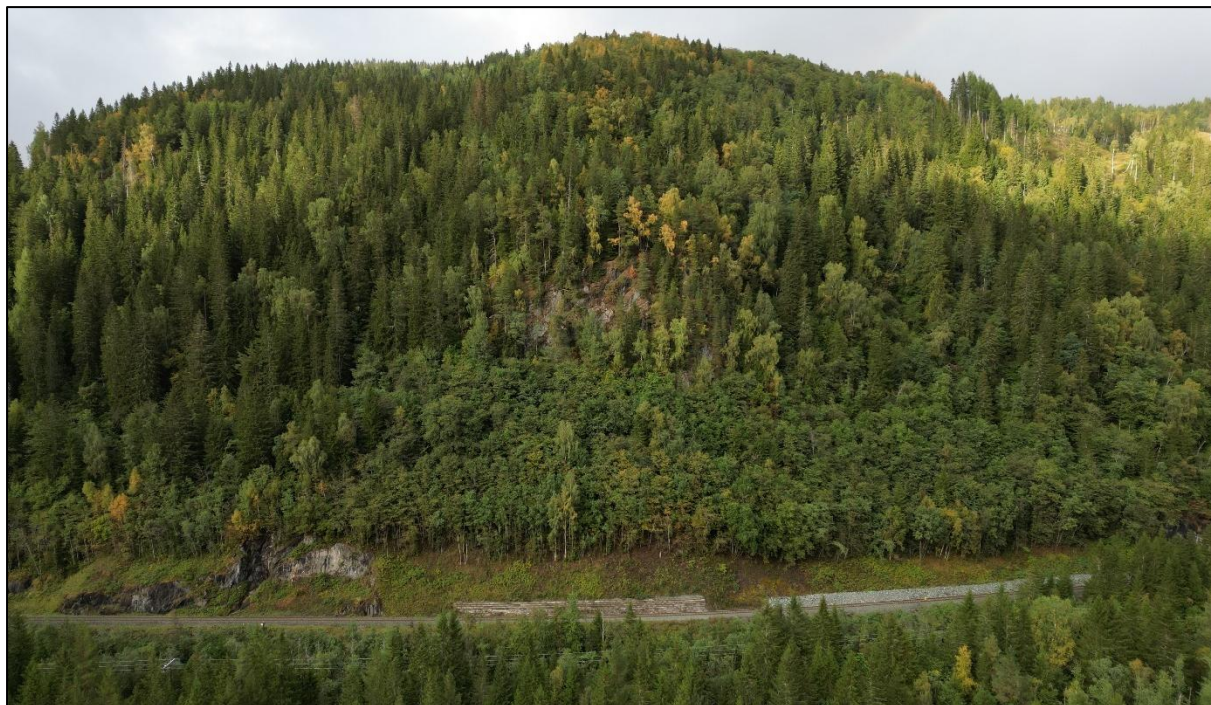
Figur 2-7: Dronebilde av Folstadlien nord som viser reell kronedekning og skogtypefordeling.

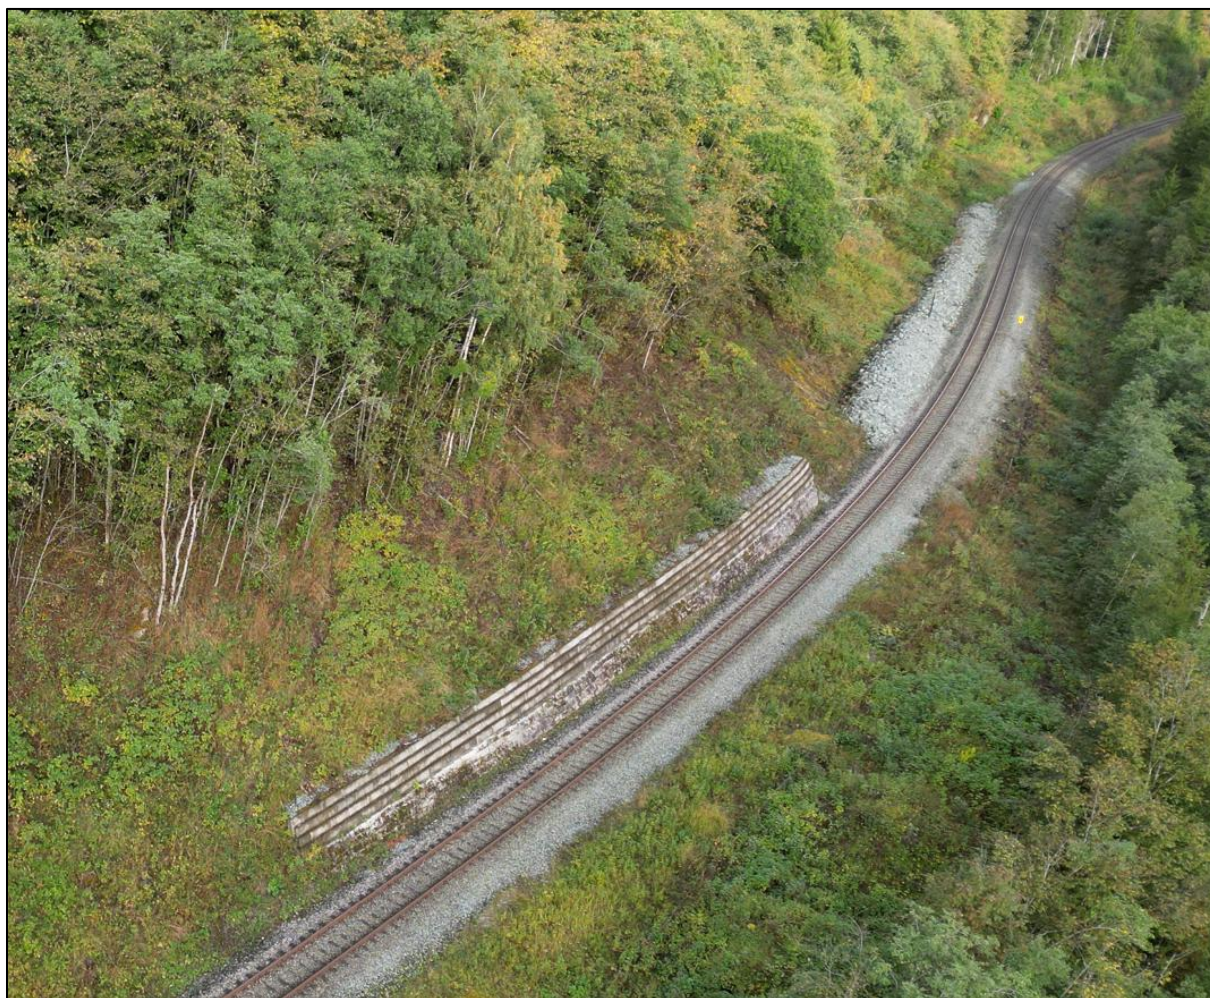
| Sikringstiltak: | Alder: | Sikringseffekt: | Eksempel (infopunkt): |
|---|---|---|---|
| Voll | Antatt 2014-2016 fra flyfoto. | God, men begrenset høyde. | 3.29, Figur 3-3. |
| Støttemur | Før 1956 ut fra flyfoto. Senere forsterket. | Ikke vurdert. | 3.34, Figur 3-3. |

*Figur 3-3: Dronebilde som viser støttemuren nærmest som trolig ble bygget i forbindelse med bygging av jernbane som senere har blitt forsterket, og vollen bak som ser ut til å ha blitt bygget mellom 2014 og 2016. Sett mot vest/nordvest.*

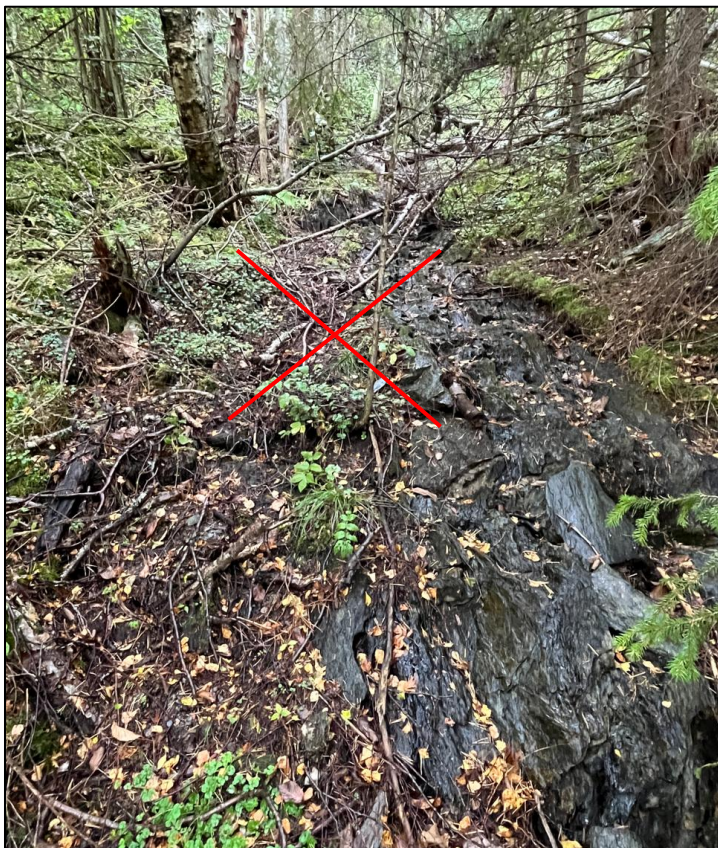
*Figur 7-3 Bekkeløp lengst vest hvor fanggjerdestolpene må monteres på begge sider, og ikke i bekkeløpet hvor det er forventet noe massetransport og erosjonsaktivitet.*

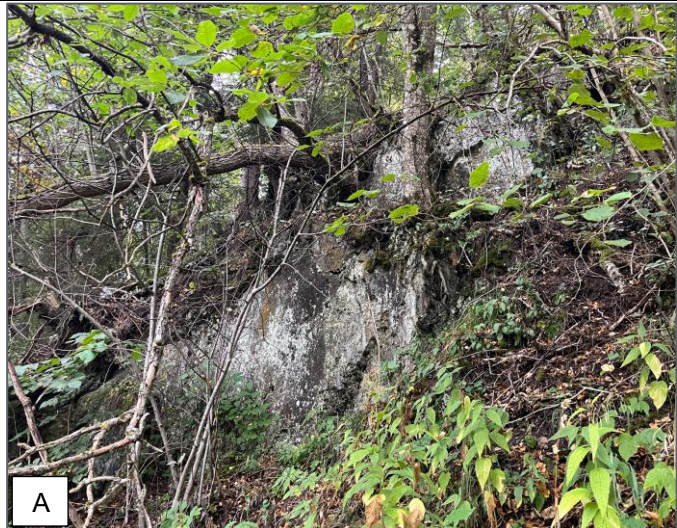
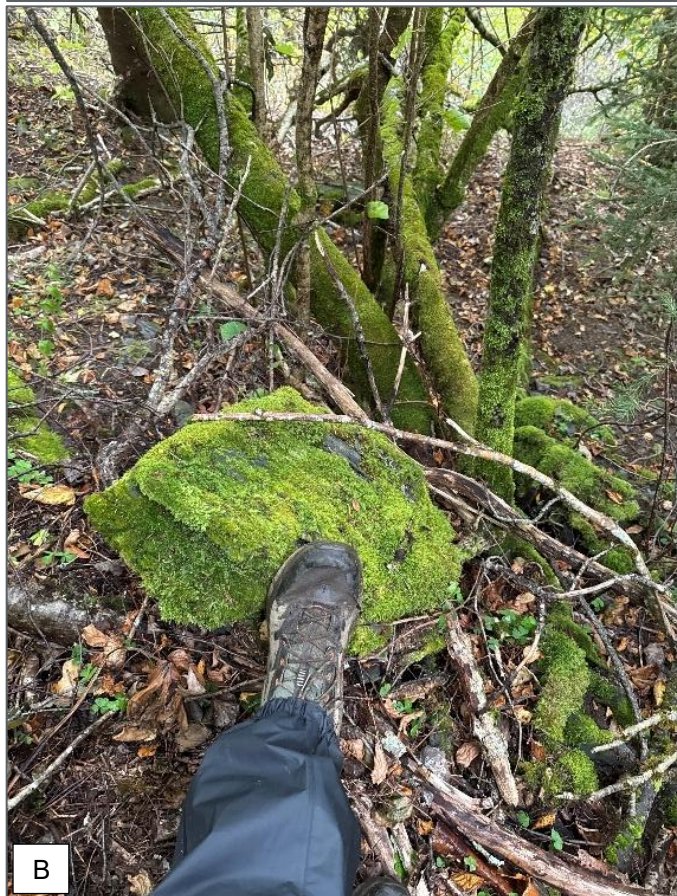
| Observasjoner fra befaring Norconsult: | | | |
|---|---|---|---|
| 3.1 | 505.06 | <p>A: Lave bergskrenter (høyde på inntil ca. 3 m) helt i toppen av tiltaksområdet. Noe synlig nedfall, men som har stoppet like under bergskrentene (vist med rød stiplet sirkel). Flate og avlange blokker, skifrig/lagdelt berg. Stedvis tett oppsprukket og en del mindre enheter. En del større trær, som kan resultere i rotsprengning/rotvelt av steinblokker. Stort og flatt område på rygg nedenfor som vil stoppe de aller fleste steinsprang.</p> <p>B: Mosegrodd blokk som lener på tre, ca. 0,05 m<sup>3</sup>. Litt mer rund i formen enn de andre i området. Blokken har hatt kort utløpslengde.</p> | |

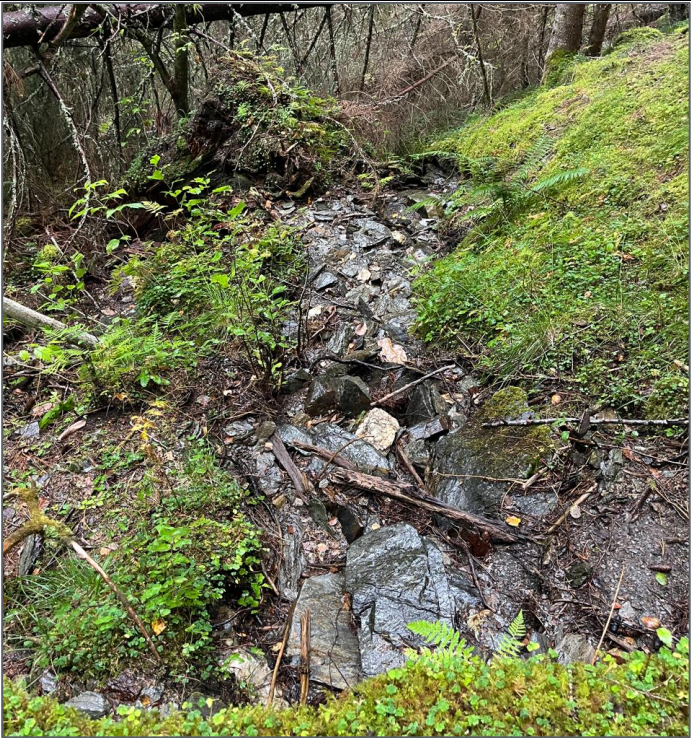
| 3.3 | 505.16 | Tydelig bekkeløp som flere steder renner på berg under. Det er avsatt steinblokker av ulik størrelse (inntil 0,5 m <sup>3</sup> ) nedover i bekkeløpet, de fleste avlange og flate. Det meste av finstoffet er vasket bort, og det er tynt med løsmasser på begge sider. Ligger også en del greiner og røtter i bekkeløpet. | |

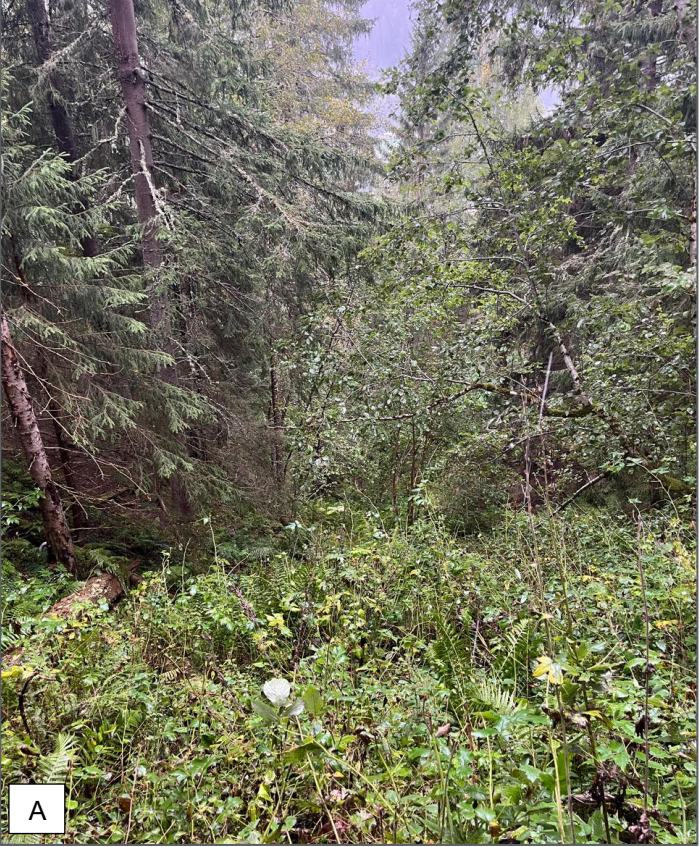
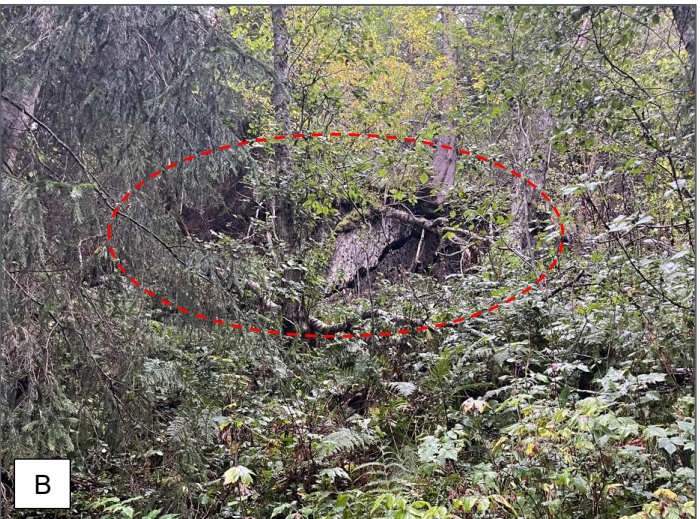
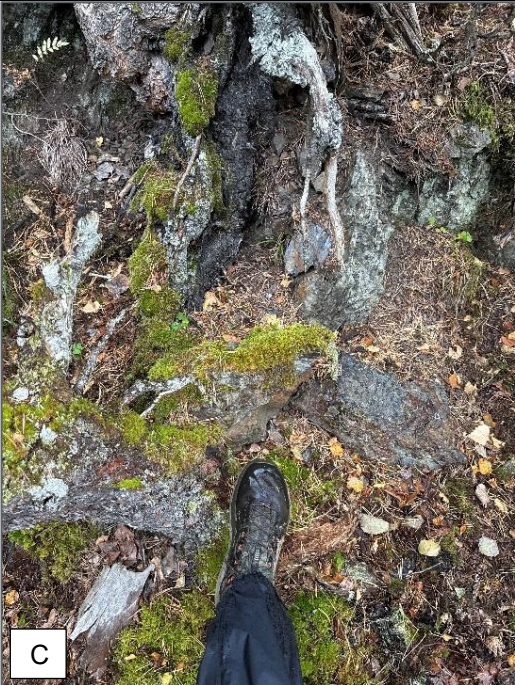
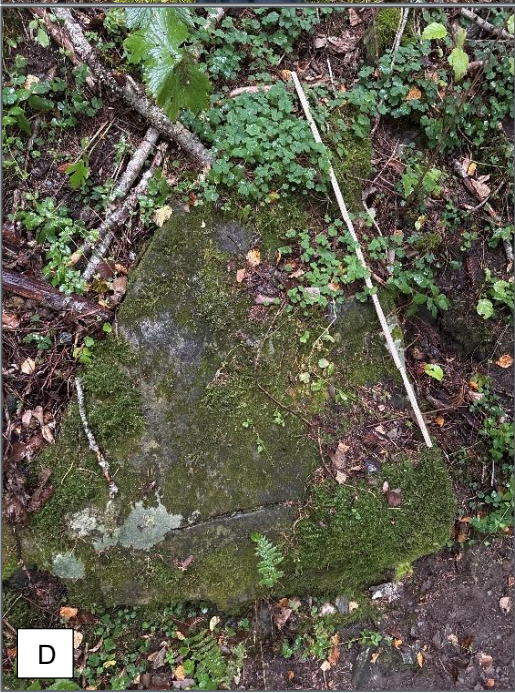
| 3.4 | 505.12 | <p>A: Forsenkning med åpnere skog (glenne).</p> <p>B: Bergskrent med synlig avløst blokk, og hvor det er synlig spor etter tidligere nedfall. Trær som kan resultere i rotsprengning/rotvelt. Vurdert løsningsansynlighet &gt; 1/100.</p> <p>C: Mindre steinsprangblokker (ca. 0,05 m<sup>3</sup>)</p> <p>D: Større steinsprangblokker (ca. 0,5 m<sup>3</sup>), avlange og relativt flat.</p> <p>Tomstokk er brukt for 1 m skala.</p> | |

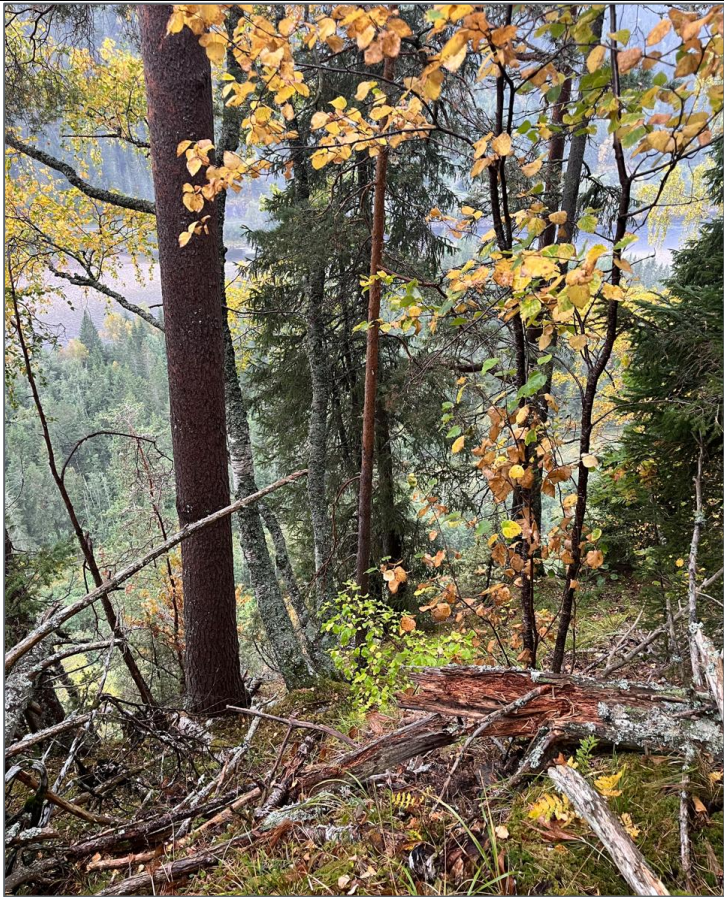
| 3.5 | 505.05 | <p>Toppen av høy berghammer. Gradvis (lang og jevn) overgang fra helt flatt platå/område over til steil berghammer under. Store trær (både grantrær og løvtrær) som vokser helt ut på kanten, og som kan resultere i rotsprengning/rotvelt i toppen av berghammer. Ikke mulig å se over kanten uten tau.</p> | |

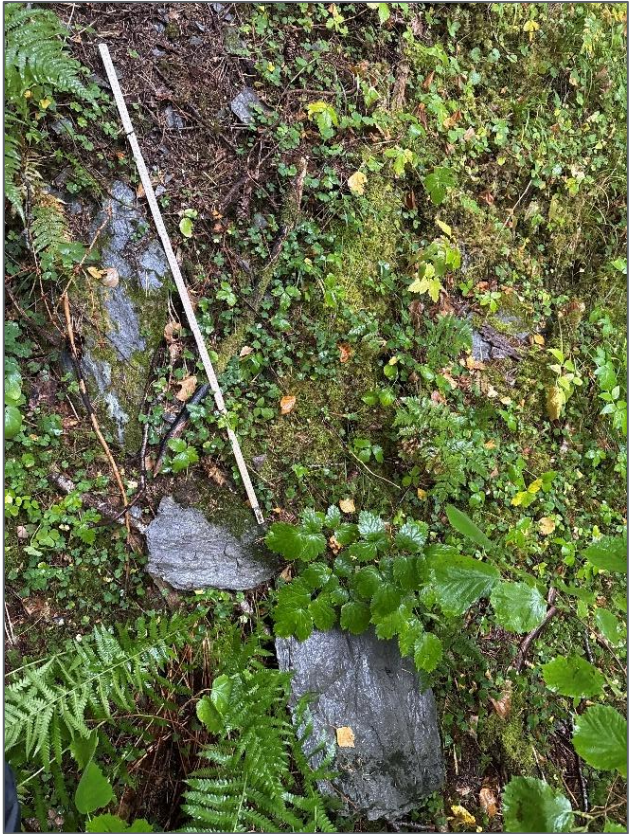
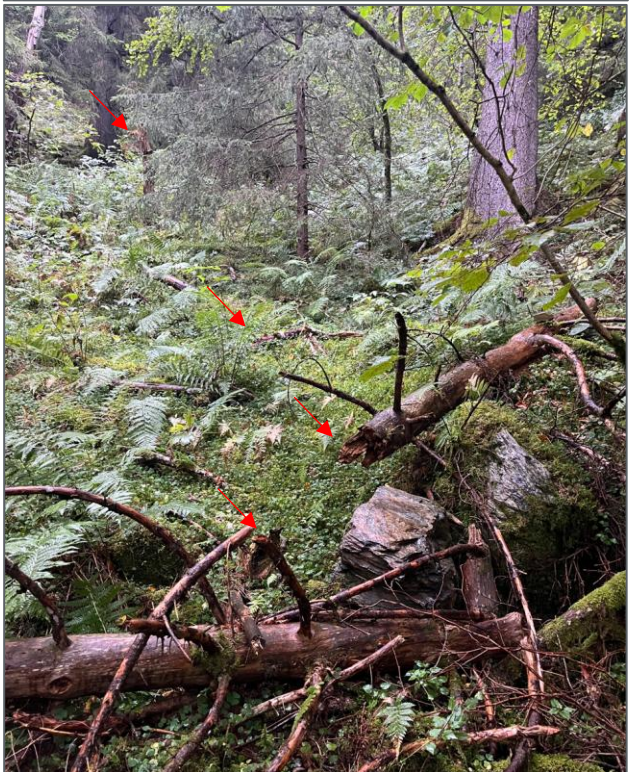
| 3.6 | 505.13 | <p>Avsetninger fra steinsprang av antatt nyere dato nedover langs forsenkning. Synlige spor i trær og terreng (vist med røde piler).</p> <p>Tomstokk er brukt for 1 m skala.</p> | |

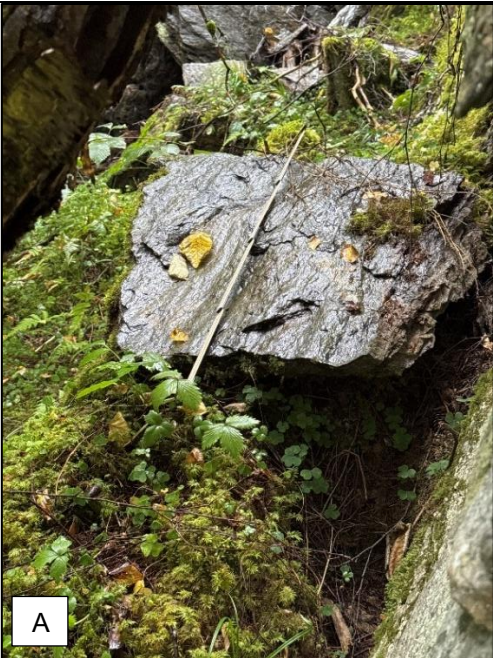
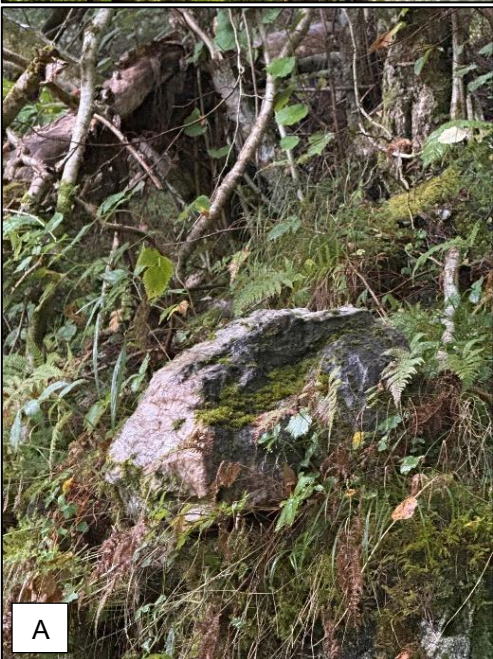
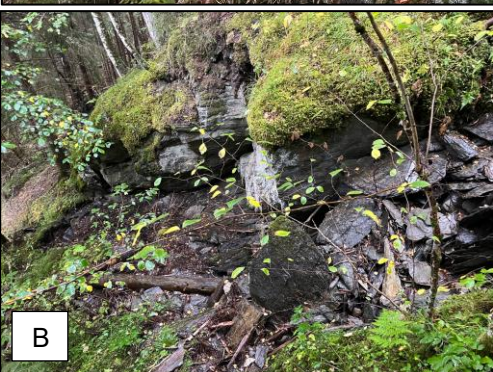
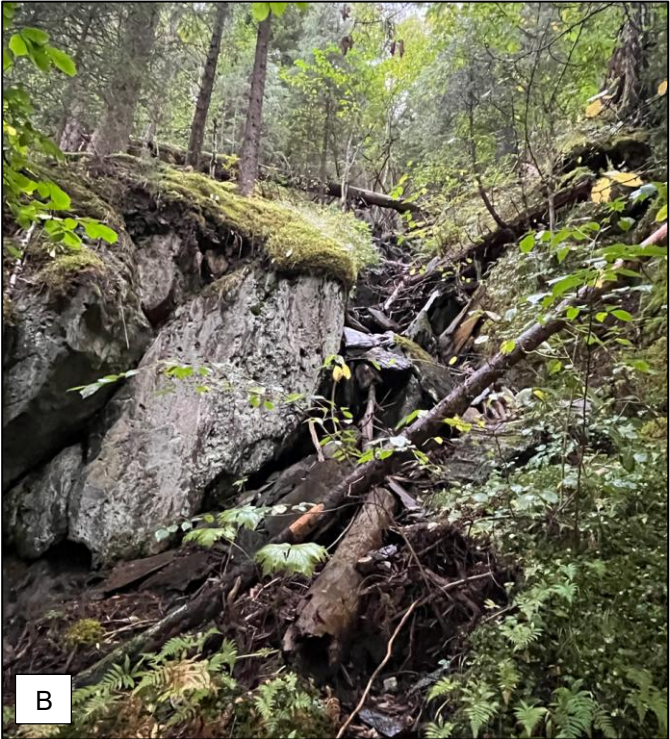
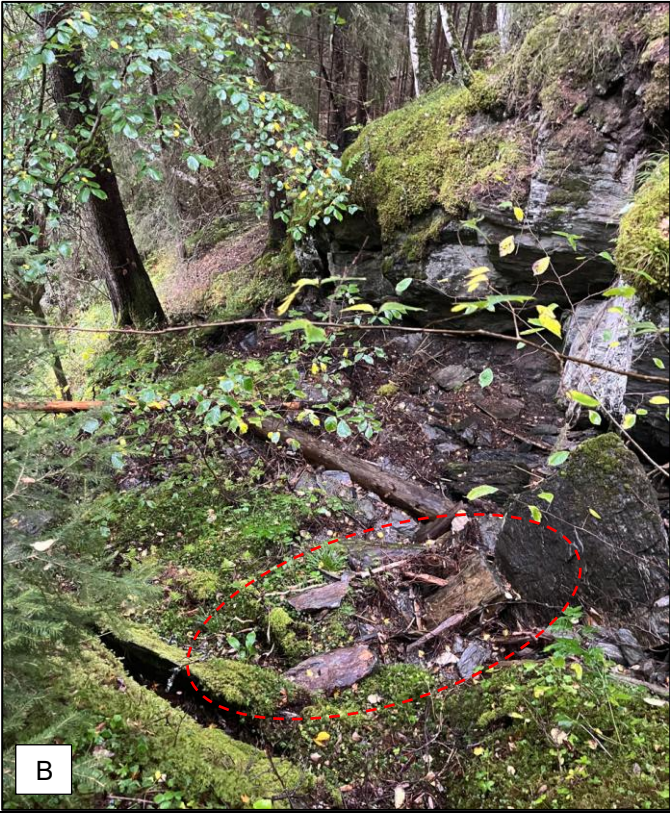
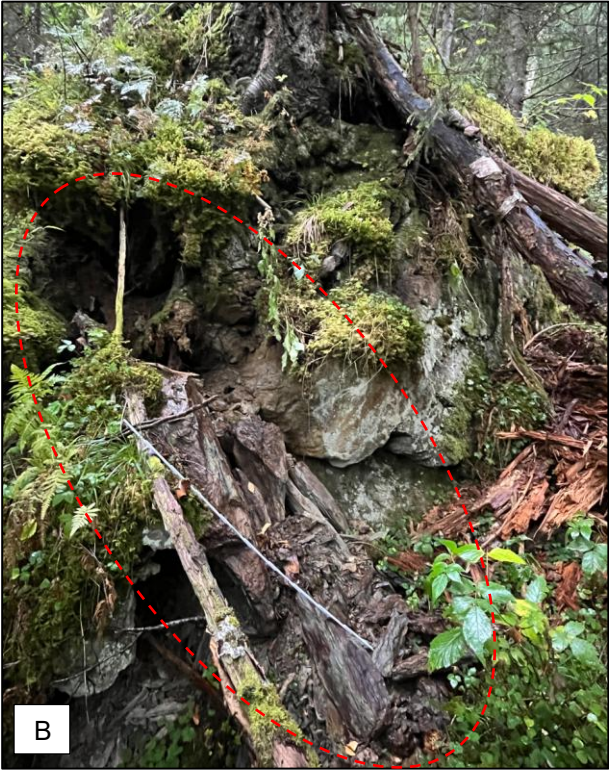
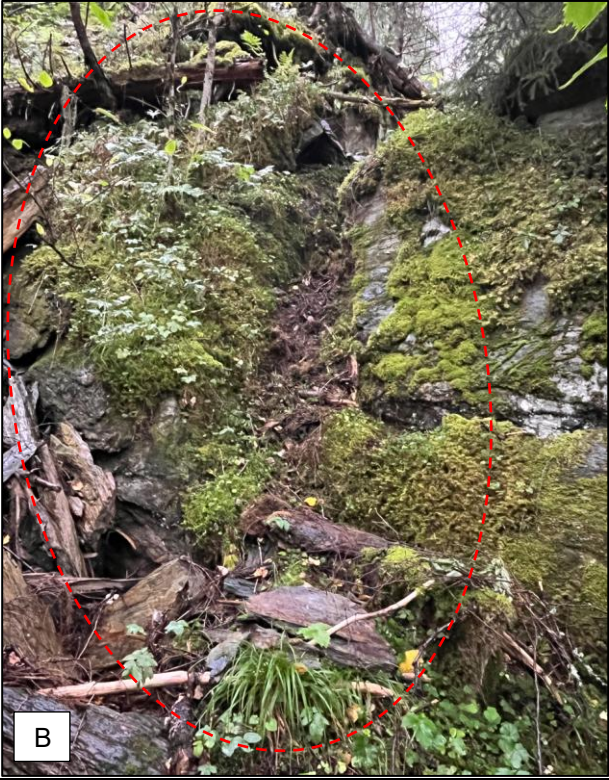
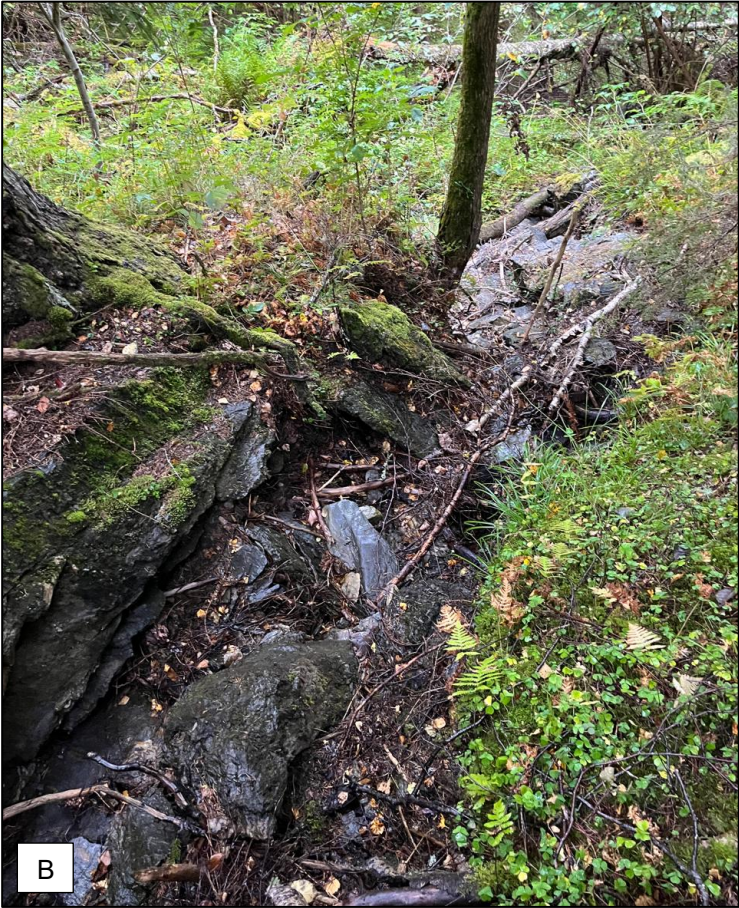
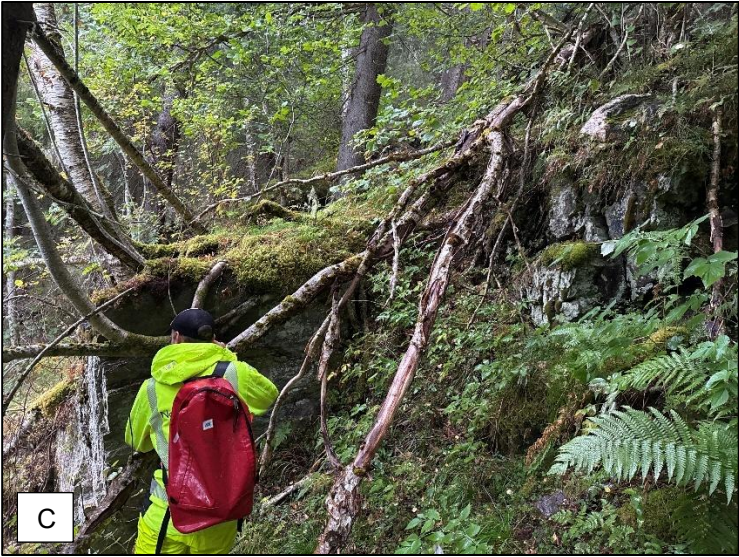
| 3.7 | 505.16 | <p>A: Steinblokker fra steinsprang (ca. 0,3-0,4 m<sup>3</sup>), den ene av antatt nyere dato. Kan remobiliseres, med vurdert sannsynlighet &gt; 1/100.</p> <p>B: Bekkeløp og tydelig forsenkning/juv i berg. Ligger mye blokker nedover bekkeløpet (inntil 1 m<sup>3</sup>), og lite finstoff. Det er observert ferske nedfall (inntil ca. 0,05 m<sup>3</sup>) på sidene (markert med rød stiplet sirkel), men med kort utløpslengde. Bergskrentene i dette området er grovt oppsprukket, med blokker på flere m<sup>3</sup>.</p> <p>C: Bergskrent med relativt grovt oppsprukket berg, med blokker på flere m<sup>3</sup>. Vurdert lav løsningsannsynlighet (&lt; 1/100).</p> <p>Tomstokk er brukt for 1 m skala.</p> | <p>A</p> <p>A</p> <p>B</p> | |

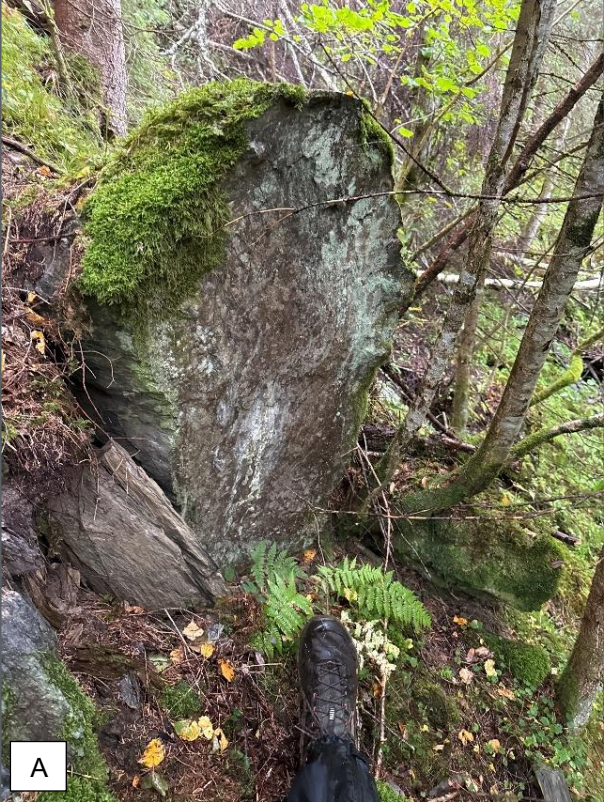
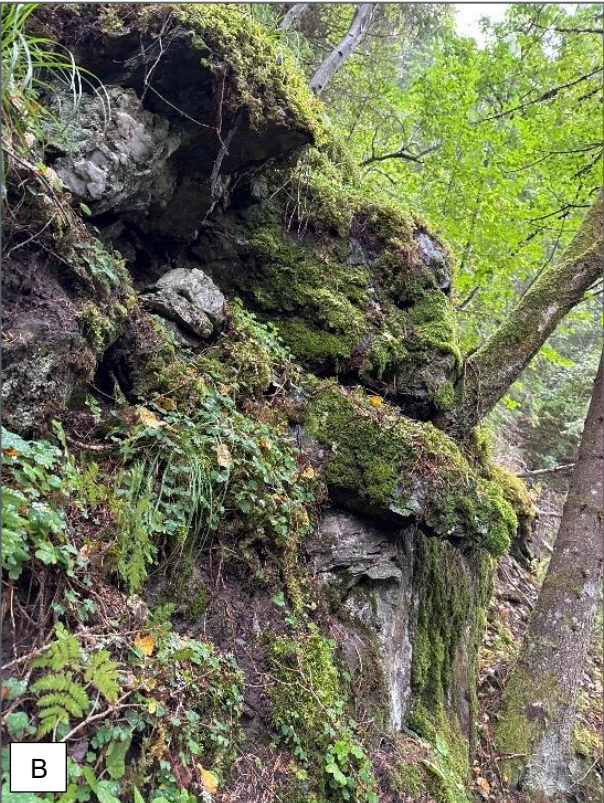
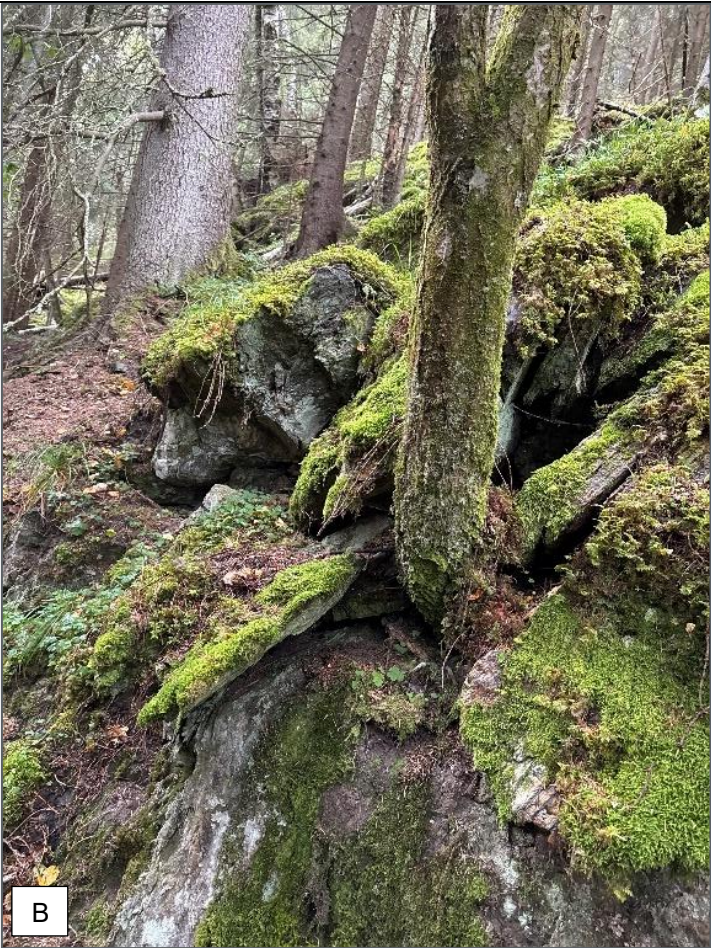
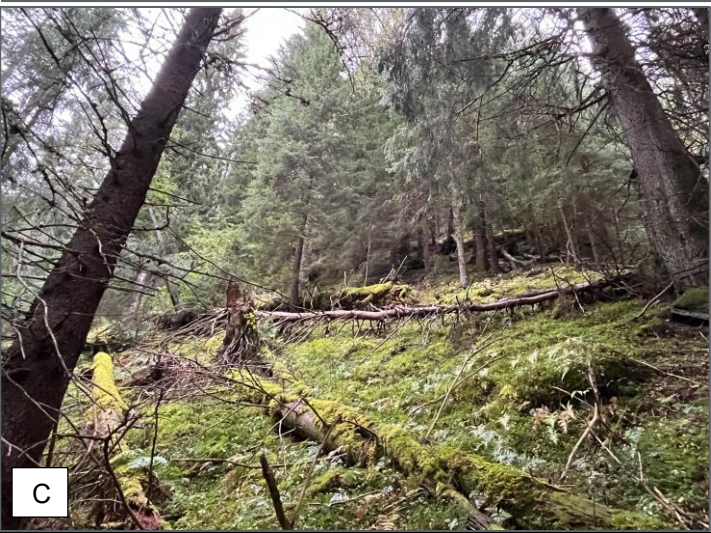
| 3.8 | 505.16 | <p>A: Blokk fra tidligere steinsprang (ca. 1 m<sup>3</sup>). Lite røtter og vannveier, og dermed lite drivende krefter i forhold til remobilisering. Vurdert løsneseansynlighet &lt; 1/100.</p> <p>B: Bergskrent med sprekkeavløst berg og blokker på toppen, og synlig nedfall fra tidligere. Tre kan resultere i rotsprengning/rotvelt. Vurdert løsneseansynlighet &gt; 1/100.</p> <p>C: Rygg med store grantrær og noen velte trær.</p> | |

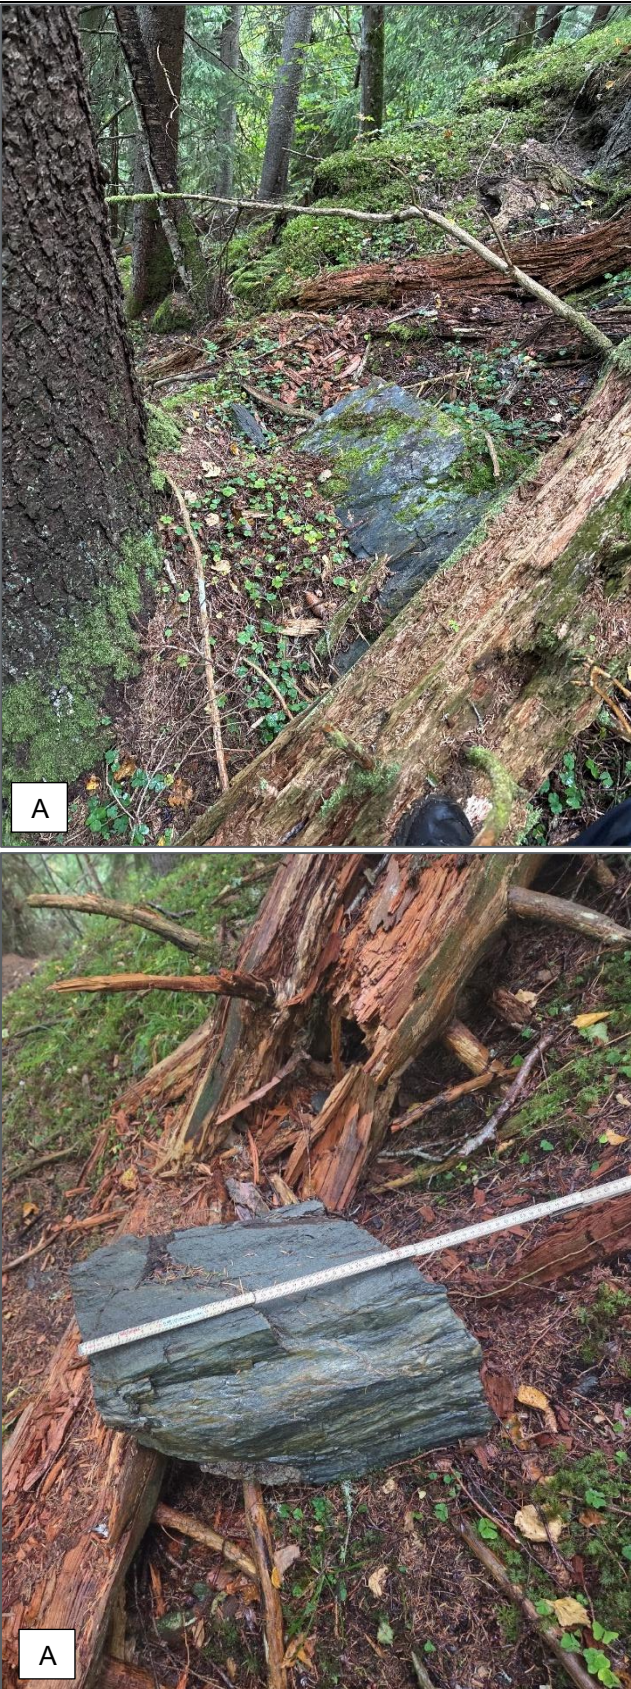
| 3.9 | 505.16 | <p>A: Blokk fra steinsprang av antatt nyere dato (40x20x30 cm, ca. 0,2 m<sup>3</sup>). Ligger trolig stabilt, lav sannsynlighet for remobilisering. Flere større blokker (ca. 0,5 m<sup>3</sup>) som ligger ned i vegetasjon, også disse trolig stabile. Vurdert løsnessannsynlighet &lt; 1/100.</p> <p>B: Bekkeløp, samme som infopunkt 3.3 og 3.9 bare lenger ned). Deler seg opp i to parallelle løp ved dette punktet. Renner flere steder på berg, og inneholder blokker av ulik størrelse (inntil ca. 0,5 m<sup>3</sup>) og lite finstoff.</p> <p>Tomstokk er brukt for 1 m skala.</p> | |

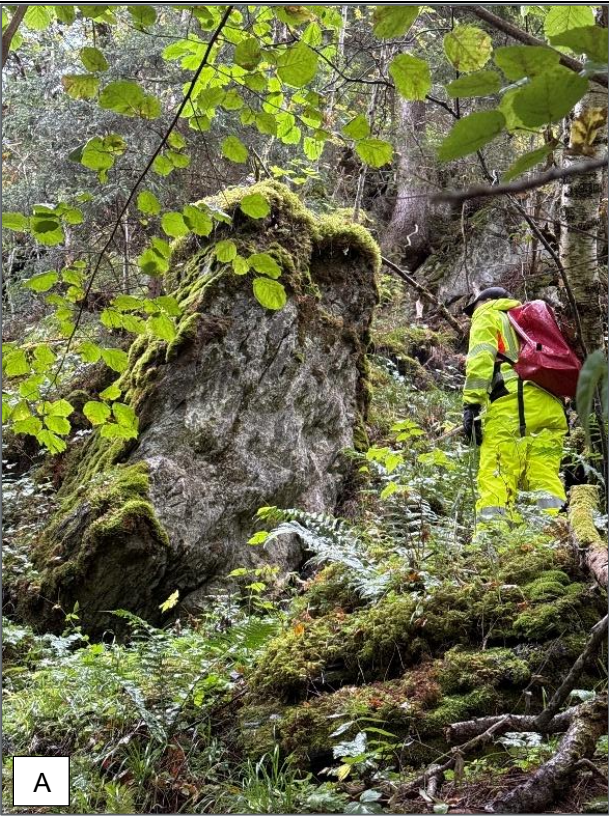
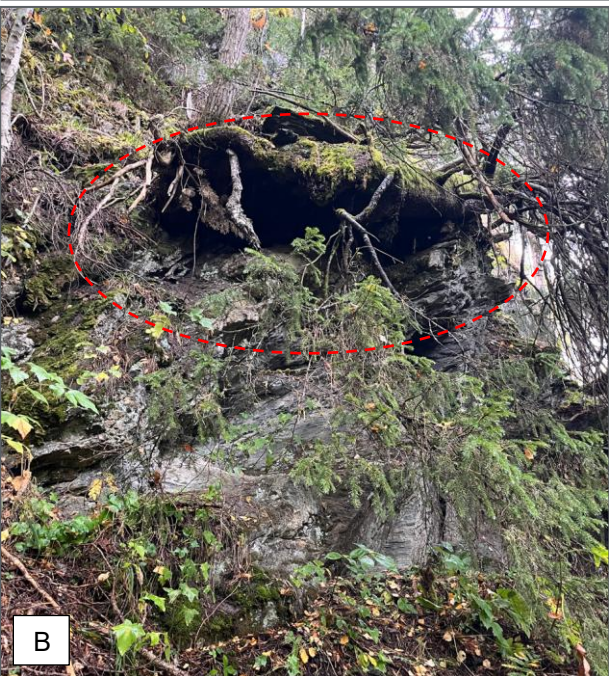
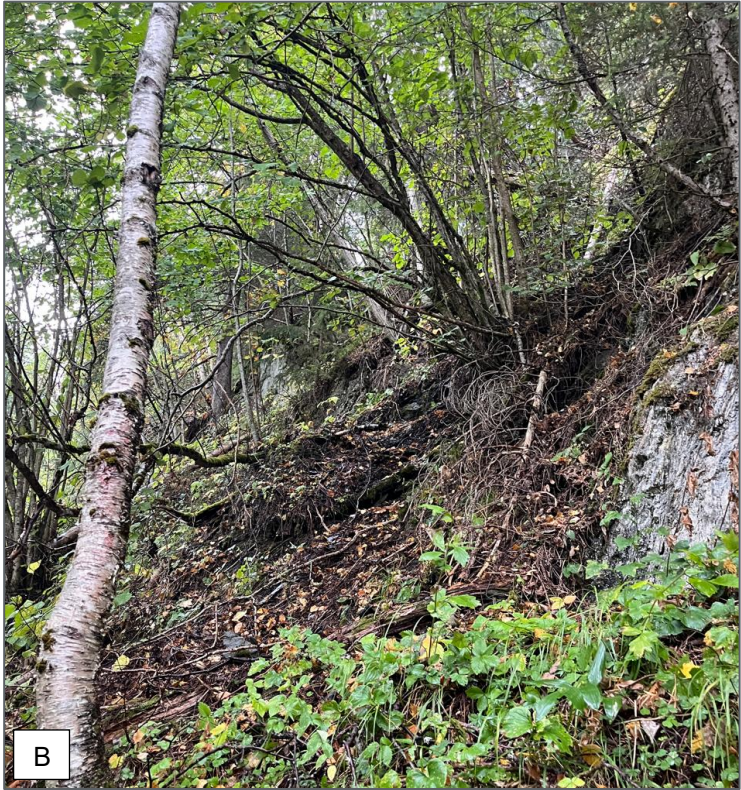
| 3.10 | 505.13 | <p>A: Stor blokk på ca. 8-10 m<sup>3</sup> som ligger i terrenget under bergskrent. Blokken ligger tilsynelatende stabil i terrenget, lav sannsynlighet for remobilisering (&lt; 1/100).</p> <p>B: Bergskrent med synlige spor etter nedfall (vist med rød stiplet sirkel), og hvor greiner/røtter og vegetasjon henger ned. En del småfallent og tett oppsprukket berg, og noen blokker inntil ca. 1 m<sup>3</sup>. En del trær og røtter som kan resultere i rotsprengning/rotvelt, men hovedsakelig mindre blokkvolum. Vurdert løsningsannsynlighet &gt; 1/100.</p> | <p>A</p> <p>B</p> |

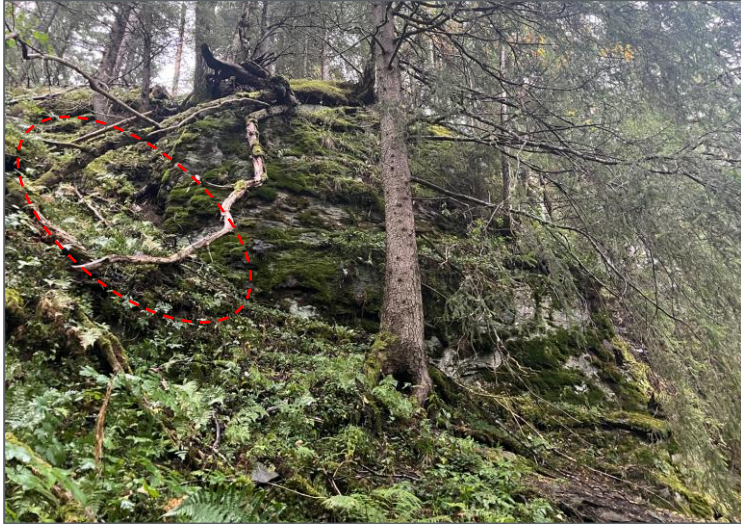
| 3.11 | 505.12 | <p>Bergskrent som er mosegrodd, og hvor det er utfordrende å vurdere stabilitet og fare for nedfall. Noe ferske nedfall helt mot venstre, vist med rød stiplet sirkel. Sannsynlighet usikker.</p> | |

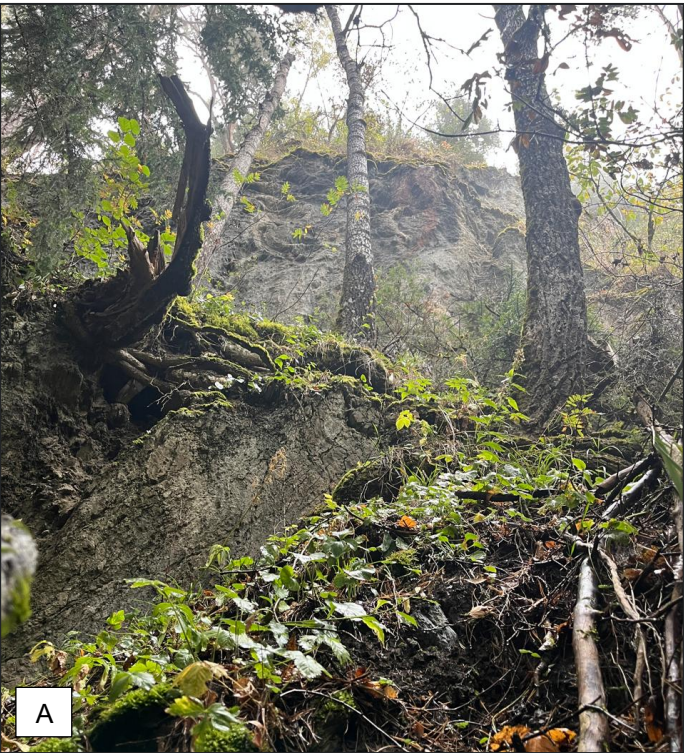
| 3.12 | 505.12 | <p>A: Høye berghammere hvor det er vanskelig å få oversikt på grunn av mye trær, vegetasjon og bratt tilkomst. Det observeres ingen umiddelbart/kritisk ustabile og synlige objekter. Forholdsvis grov oppsprekning, og enkelte større blokker (inntil 10 m<sup>3</sup>). Men også tettere oppsprukket, med blokker på ca. 0,5-1 m<sup>3</sup>. Større overheng i øvre del av berghammer, hvor tyngdepunktet er flyttet langt ut og hvor det kan være fare for nedfall. Kan se ut som det ligger noen blokker på hyllesystemer, som kan remboliseres av rotsprengning/rotvelt. Vurdert løsneseansynlighet &gt; 1/100.</p> <p>B: Lavere bergskrent nedenfor A, med høyde på ca. 5-6 m. Grov oppsprekking, som danner blokker på flere m<sup>3</sup>, og enkelte inntil ca. 10 m<sup>3</sup>. Ingen synlig ustabile parti. Vurdert løsneseansynlighet &lt; 1/100.</p> <p>C: Bergskrent i bratt terreng hvor det er synlig nedfall (trolig ca. 1 m<sup>3</sup>) under et stort grantre (vist med rød stiplet sirkel). På grunn av bratt tilkomst og mye trær og vegetasjon er det vanskelig å vurdere dette området. Antatt løsneseansynlighet &gt; 1/100.</p> | |

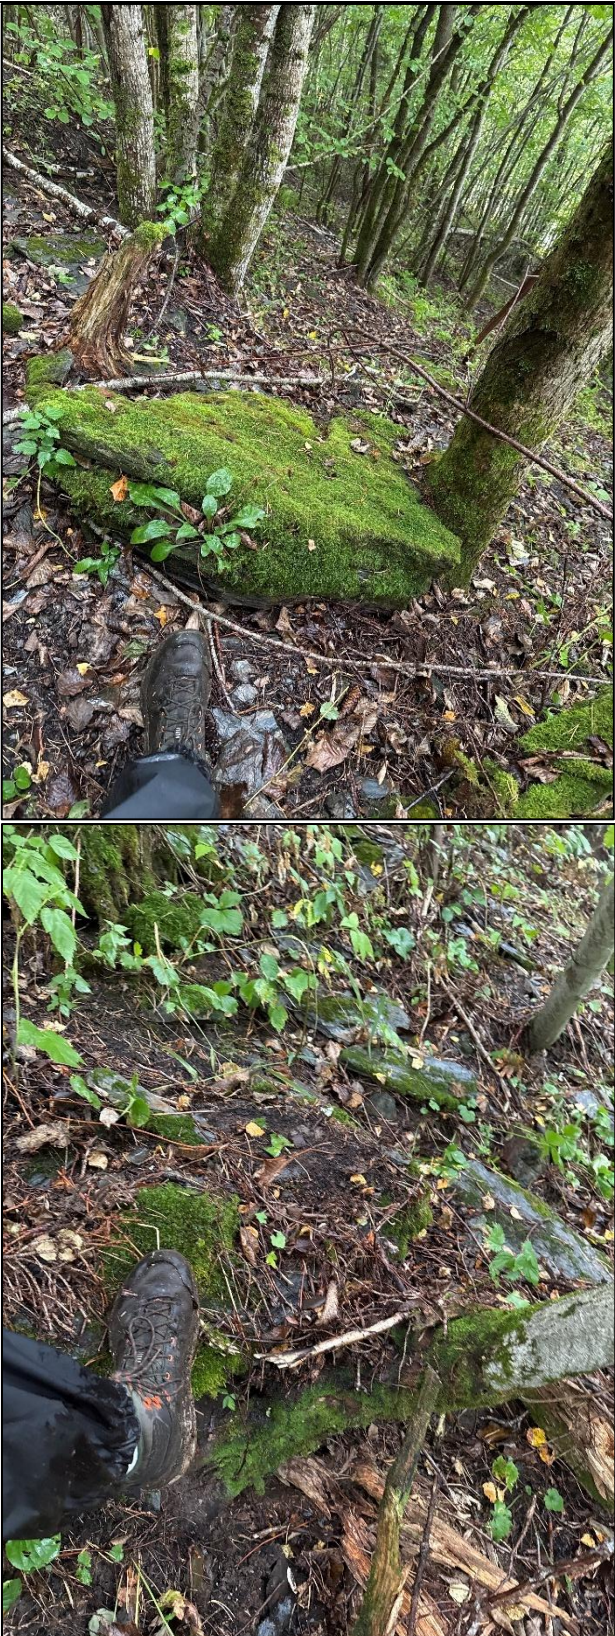
| 3.14 | 505.12 | <p>Observerte flere steinblokker som vurderes å komme fra tidligere steinsprang. Alderen er vanskelig å anslå, men antas noe eldre dato. Alle blokkene ser ut til å ha stoppet på oversiden av trær.</p> <p>Blokkstørrelsene varierer fra 0,2 til ca. 1 m<sup>3</sup>, med flat og avlang blokkform. Lav sannsynlighet for remobilisering (&lt; 1/100).</p> | |
