**RØROSBANEN  
1011 HALTDALEN-STØREN**

**KM 504,97 – 505,2  
SKREDSIKRINGSTILTAK RØROSBANEN  
FOLSTADLIEN NORD**

**Skredrapport**

| | | <b>POM-00-A-07526</b> | | | <b>02A</b> |

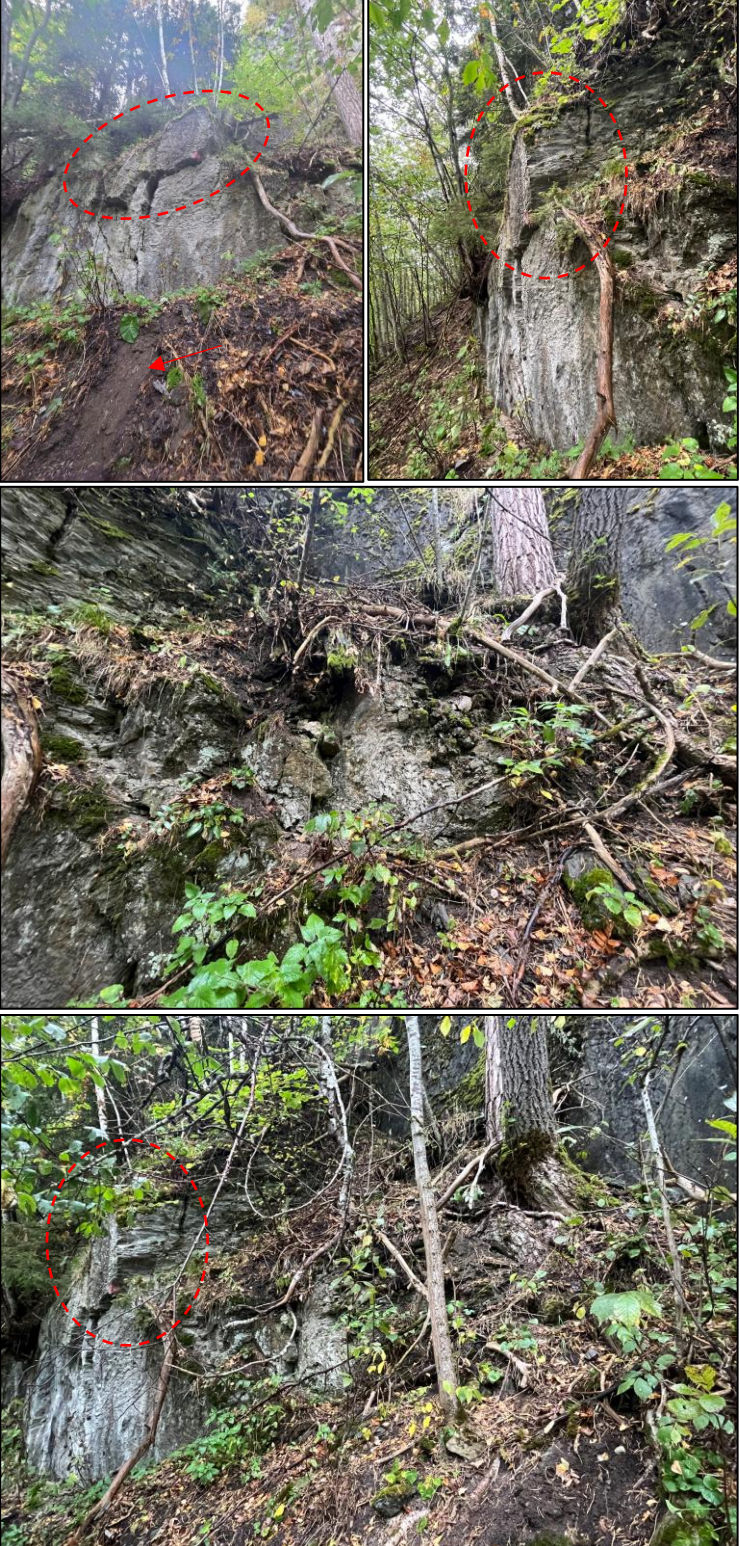
| 3.15 | 505.11 | <p>Bergskrent med høyde på ca. 3-4 m, hvor det er en avløst steinblokk (ca. 1 m<sup>3</sup>) i toppen som kan gli eller velte ut (vist med rød stiplet sirkel). Det er observert spor etter tidligere nedfall i vegetasjonen under (vist med rød pil). På siden er det en del sprekkeavløst berg som kan falle ut, hovedsakelig av mindre volum. Vokser flere større trær, så nedfall kan utløses av rotsprengning/rotvelt. Løsnestabilitet &gt; 1/100.</p> | |

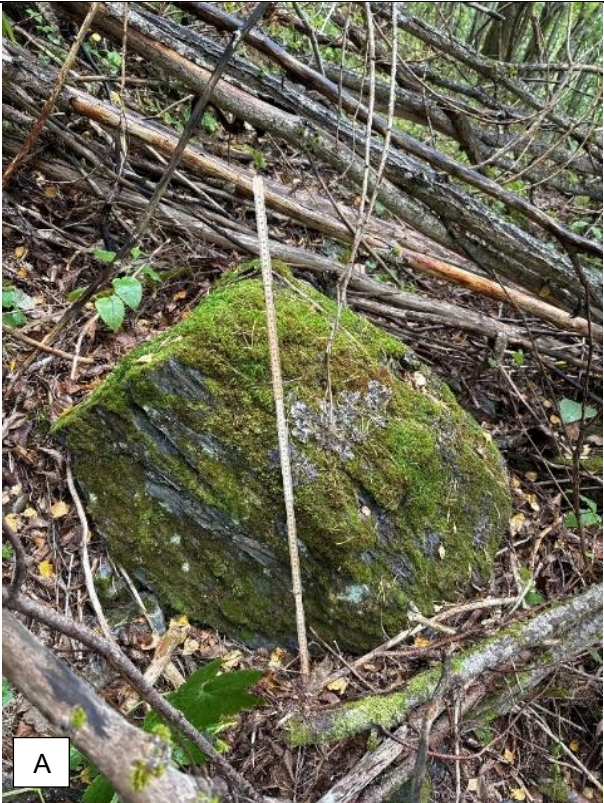
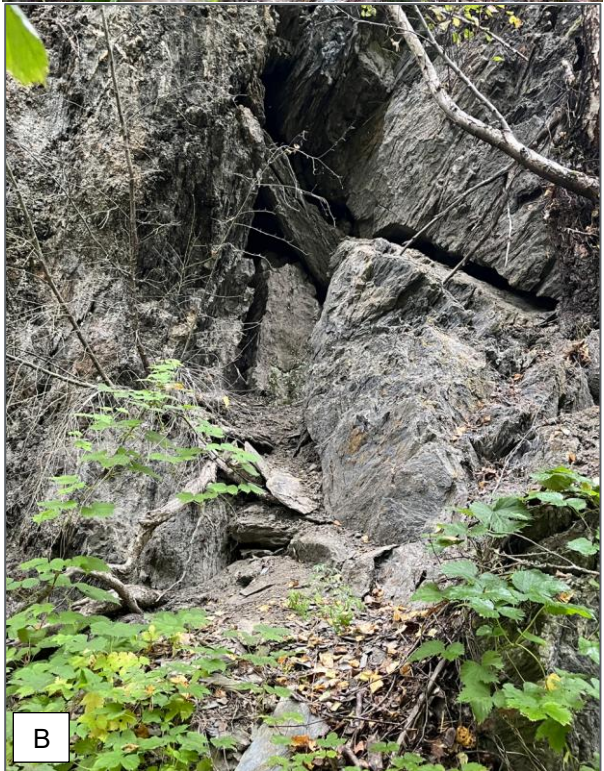
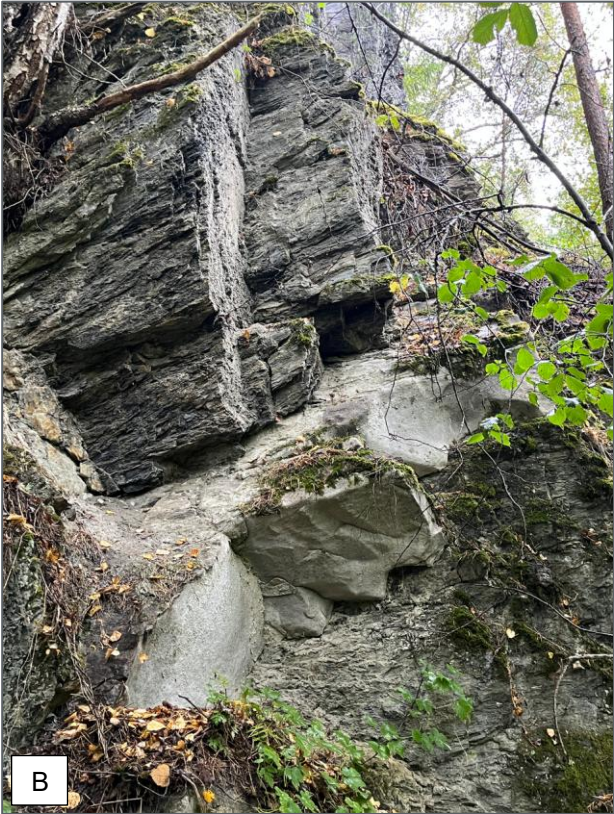
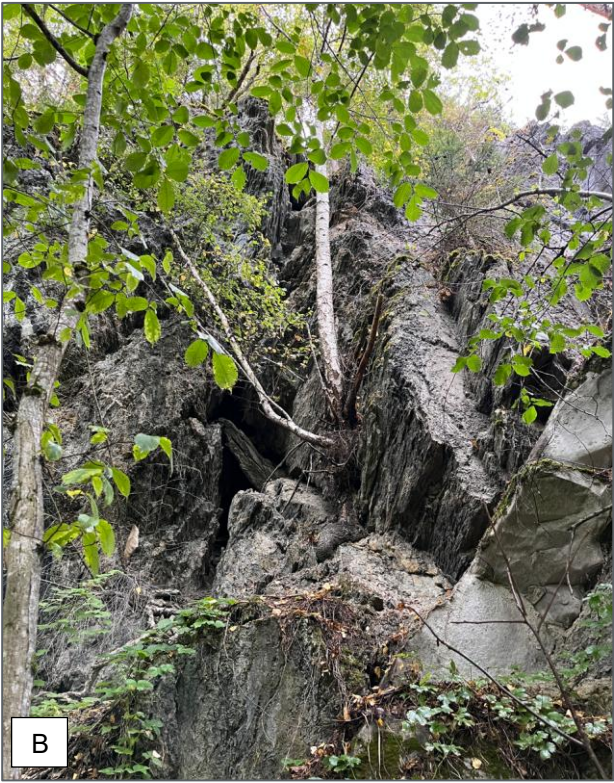
| 3.16 | 505.09 | <p>A: Steinsprangblokk som ligger i terrenget, 0,90x0,50x0,90 m (ca. 0,4 m<sup>3</sup>). Ligger stabilt, lite fare for remobilisering. Vurdert løsneseansynlighet &lt; 1/100.</p> <p>B: Nedre del av høy berghammer med flere avløste bergblokker. Volumet varierer, de fleste ca. 0,5-1 m<sup>3</sup> men enkelte er flere m<sup>3</sup> og noen også ca. 10 m<sup>3</sup>. Berget er mange steder forvitret, og det er mye småfallent berg under. Det vokser trær i berghammeren som kan resultere i rotsprengning/rotvelt. Vurdert løsneseansynlighet &gt; 1/100.</p> <p>Tomstokk er brukt som 1 m skala.</p> | | |

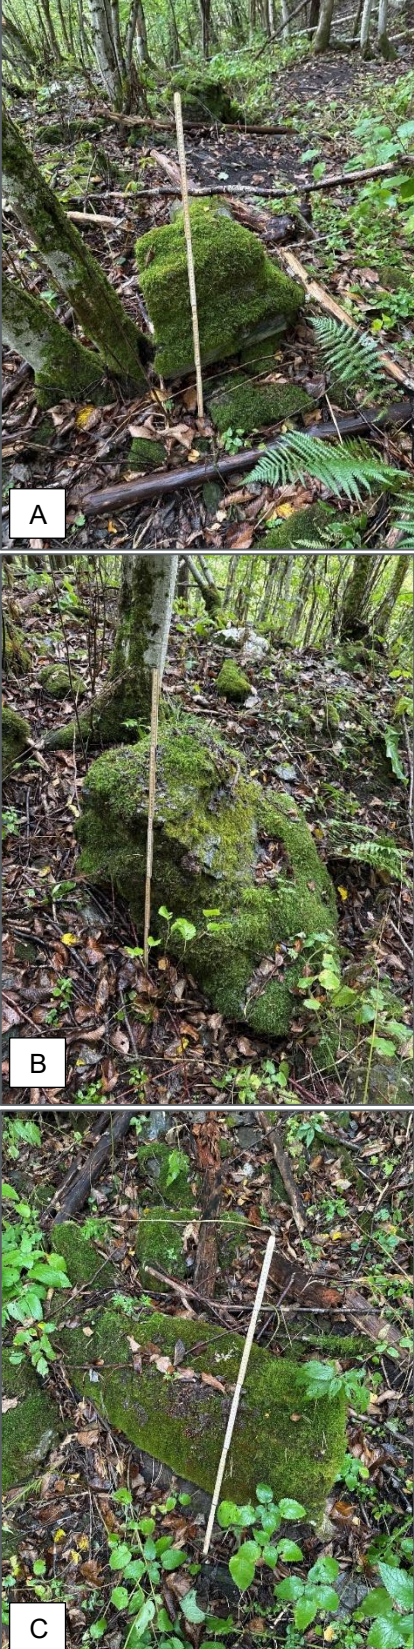
| 3.17 | 505.09 | <p>A: Blokk fra tidligere steinsprang, antatt eldre dato. Noe mer kvadratisk og ikke så avlang blokkform. 0,50x0,55x0,40 m (ca. 0,1 m<sup>3</sup>)</p> <p>B: Blokk fra tidligere steinsprang, antatt eldre dato. Noe rundere form enn de vanligste. 1,20x0,40x0,60 m (ca. 0,3 m<sup>3</sup>)</p> <p>C: Blokk fra tidligere steinsprang, antatt eldre dato. Flat og avlang blokkform. 1,30x0,35x0,45 (ca. 0,2 m<sup>3</sup>)</p> <p>Alle har lav sannsynlighet for remobilisering (&lt; 1/100).</p> <p>Tomstokk er brukt for 1 m skala.</p> | <p>The table contains three photographs of rock blocks in a forest. Each photograph has a small white label in the bottom-left corner: 'A' for the top photo, 'B' for the middle photo, and 'C' for the bottom photo. The blocks are covered in green moss and are surrounded by forest floor debris like leaves and twigs. A thin wooden stick is placed vertically next to each block to provide a scale.</p> |

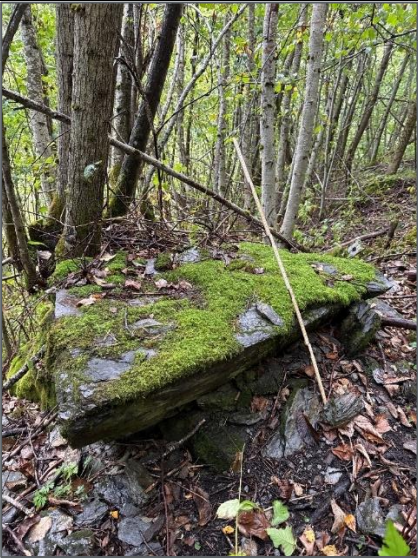
| 3.18 | 505.07 | <p>Blokk fra tidligere steinsprang, antatt eldre dato. Relativt flat, avlang og kantete blokkform. 1,40x0,55x0,75 m (ca. 0,6 m<sup>3</sup>). Lav sannsynlighet for remobilisering (&lt; 1/100).</p> <p>Tomstokk er brukt for 1 m skala.</p> | | |

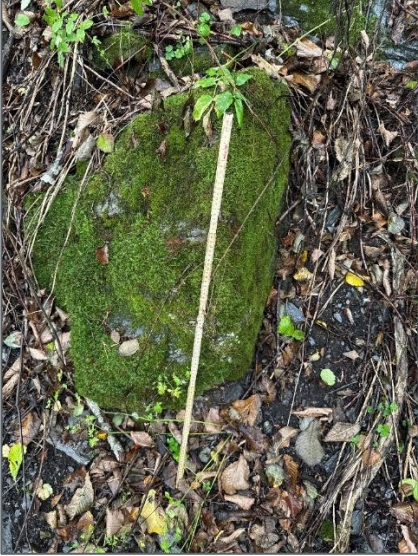
| 3.19 | 505.06 | <p>Blokk fra tidligere steinsprang, antatt eldre dato. Noe rundere, men avlang blokkform. 0,80x0,60x0,40 m (ca. 0,2 m<sup>3</sup>). Lav sannsynlighet for remobilisering (&lt; 1/100).</p> <p>Tomstokk er brukt for 1 m skala.</p> | | |

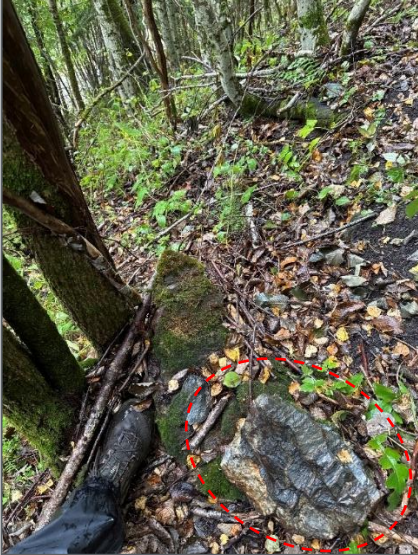
| 3.20 | 505.02 | <p>Mindre blokker (ca. 0,02-0,04 m<sup>3</sup>). Den antas å være av noe nyere dato (vist med stiplet sirkel). Lav sannsynlighet for remobilisering (&lt; 1/100).</p> | | |

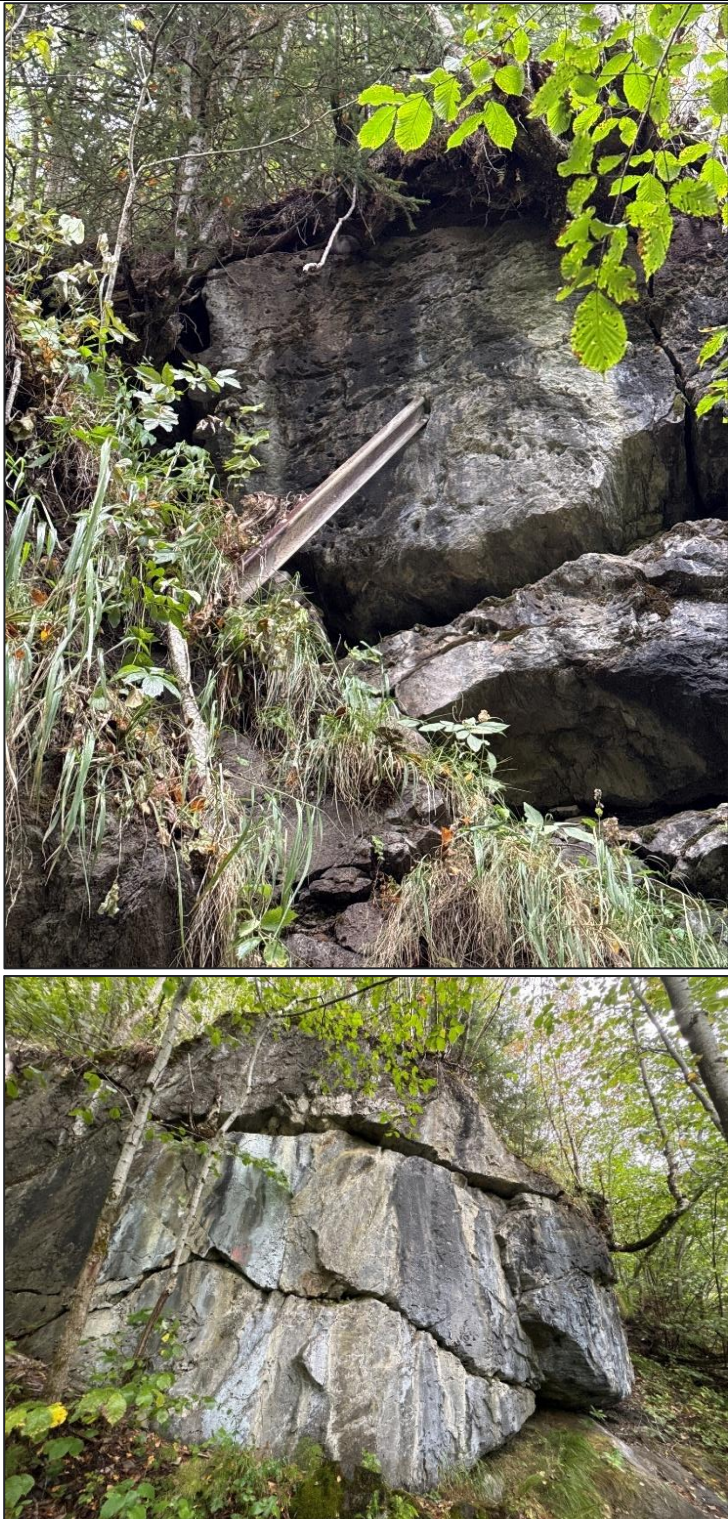
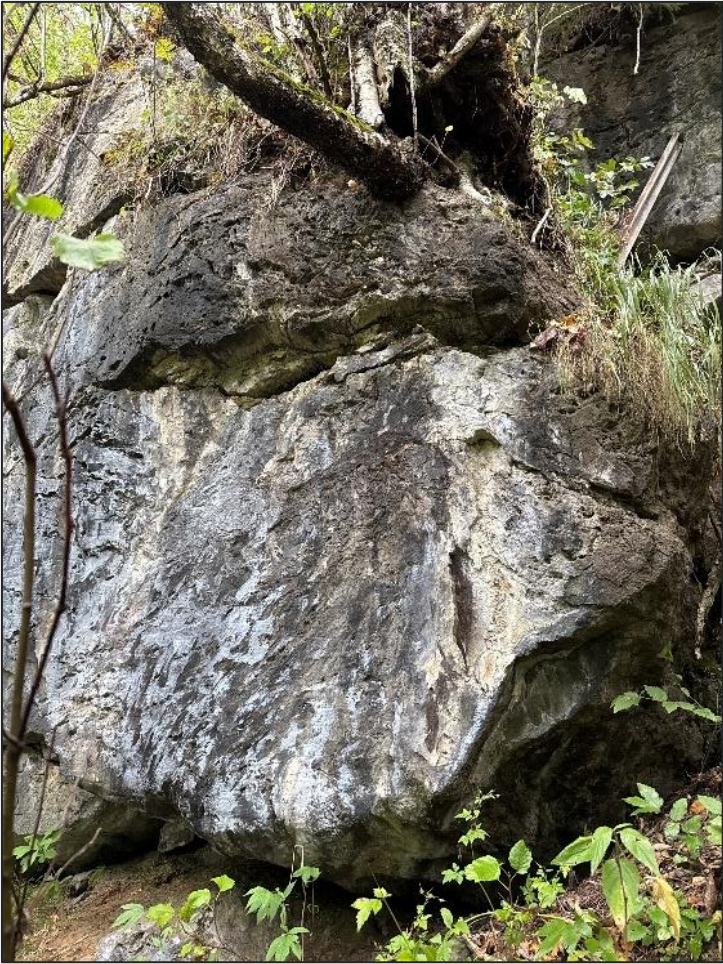
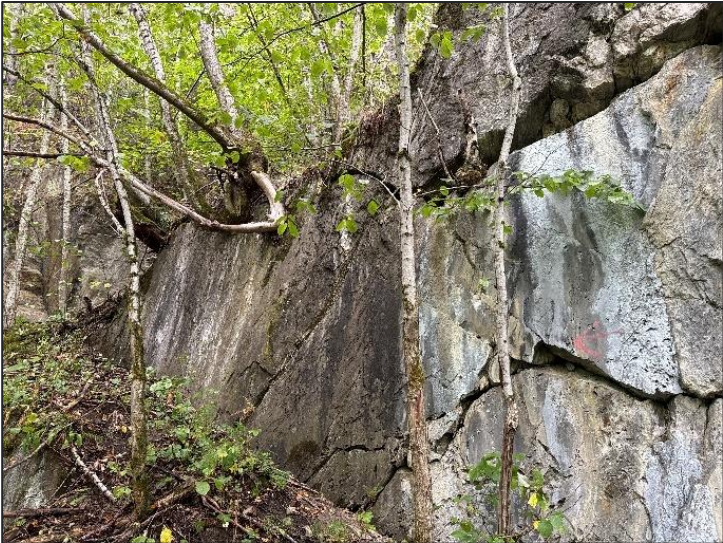
| 3.21 | 505.02 | <p>Bergskrenter med grovt oppsprukket berg, som danner relativt store blokker med volum på inntil ca. 10 m<sup>3</sup>. Den ene blokken er sikret med skinne som understøtte. Flere av blokkene vil trolig fragmenteres i mindre blokker dersom de løsner, på grunn av oppsprekking og forvitringsgrad. Vurdert lav løsnings sannsynlighet (&lt; 1/100).</p> | |

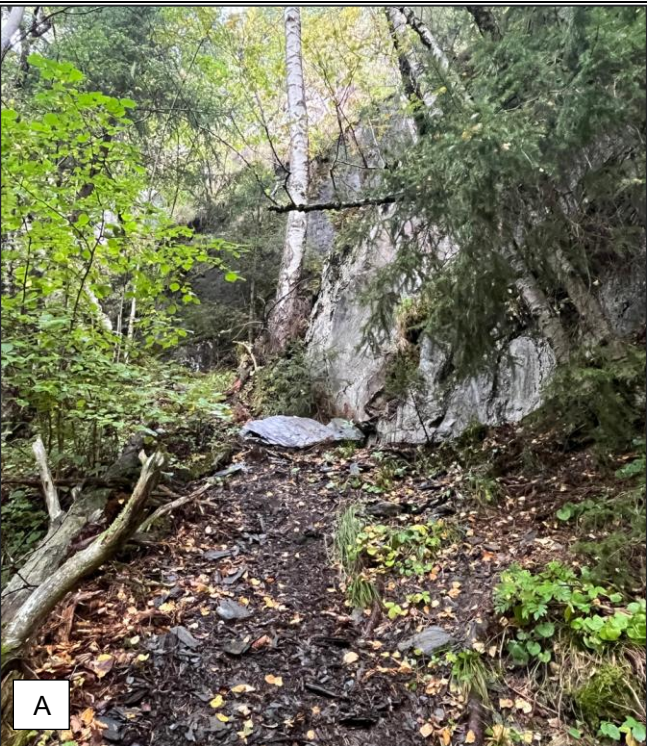
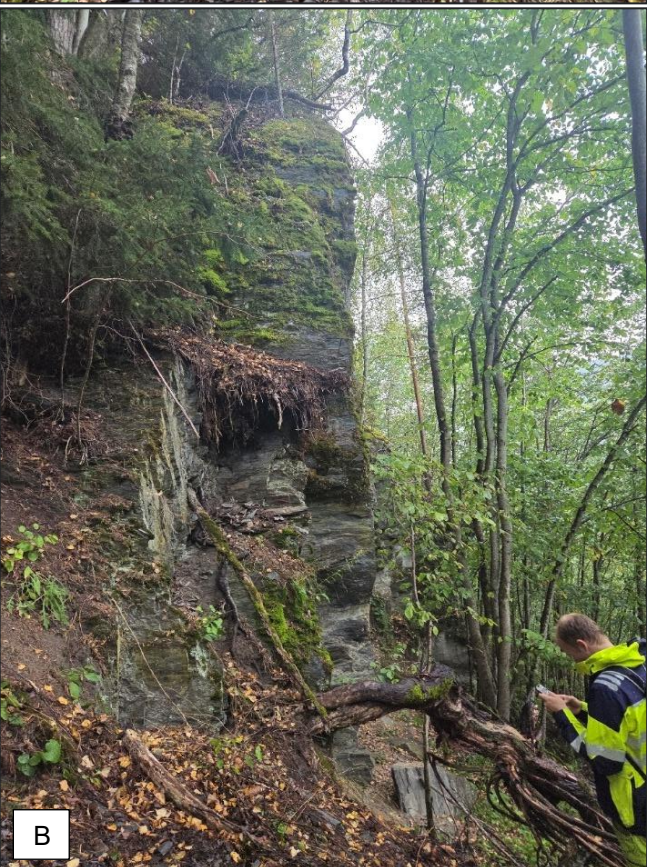
| 3.22 | 505.07 | <p>A: Bergskrenter som ligger ved ei bratt renne, hvor det ligger en steinsprangblokk på ca. 0,5 m<sup>3</sup> i toppen og en del småstein nedover. Blokken ligger bratt til på løsmasser, og kan remobiliseres. Det var vanskelig å vurdere stabiliteten og faren for nedfall i bergskrentene over på grunn av trær, vegetasjon og bratt tilkomst. Vurdert løsneseansynlighet &gt; 1/100.</p> <p>B: Bergskrent med høyde på ca. 5-6 m, hvor det er bergblokker på flere m<sup>3</sup>, men også mindre enheter, som kan løsne som steinsprang. Trær som vokser på toppen kan resultere i rotsprengning/rotvelt. Vurdert løsneseansynlighet &gt; 1/100.</p> | <p>A</p> <p>B</p> |

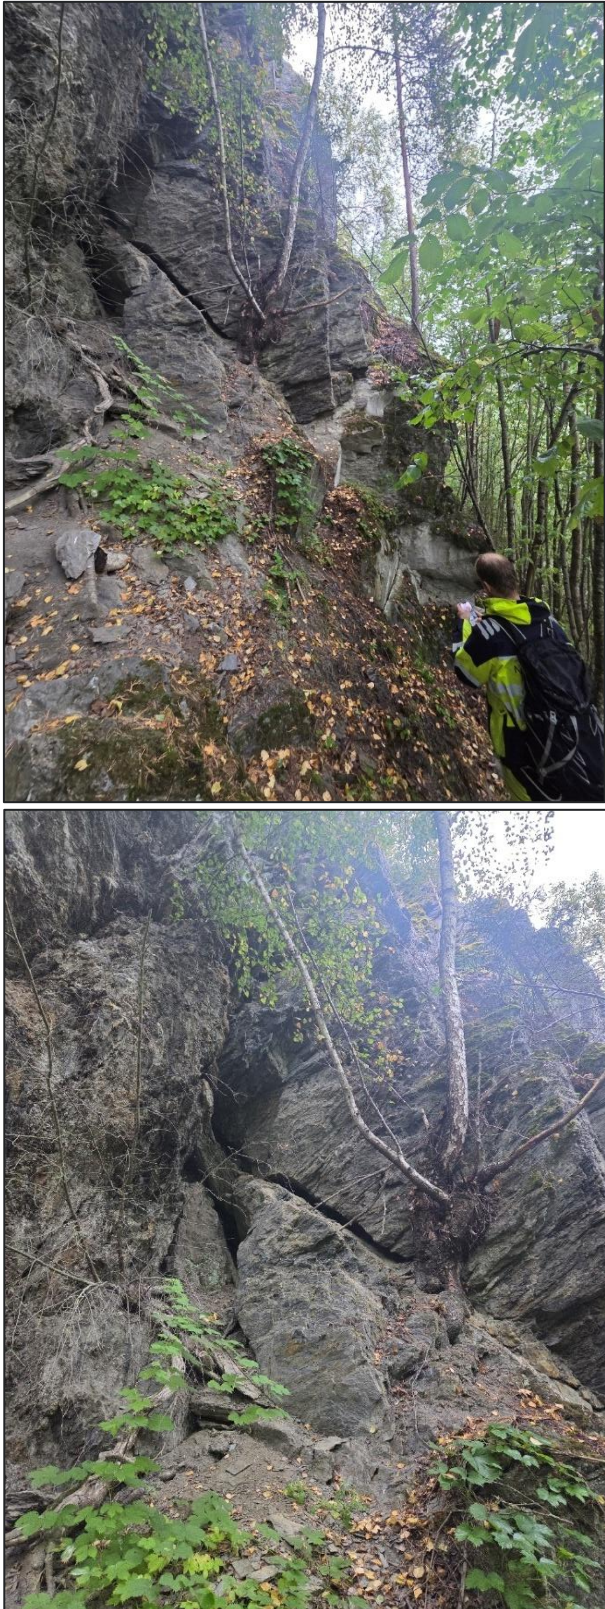
| 3.23 | 505.06 | <p>Høy berghammer med synlige nedfall flere steder (vises ikke så godt i bildet). Trær som vokser i berghammeren kan resultere i rotsprengning/rotvelt. Flere synlige blokker som er sprekkeavløst og kan løsne som steinsprang, mange inntil 1 m<sup>3</sup> og noen større lenger opp. Flere vil trolig knuses i mindre fragmenter på grunn av oppsprekking og forvitningsgrad. Vurdert løsnesannsynlighet &gt; 1/100.</p> | |

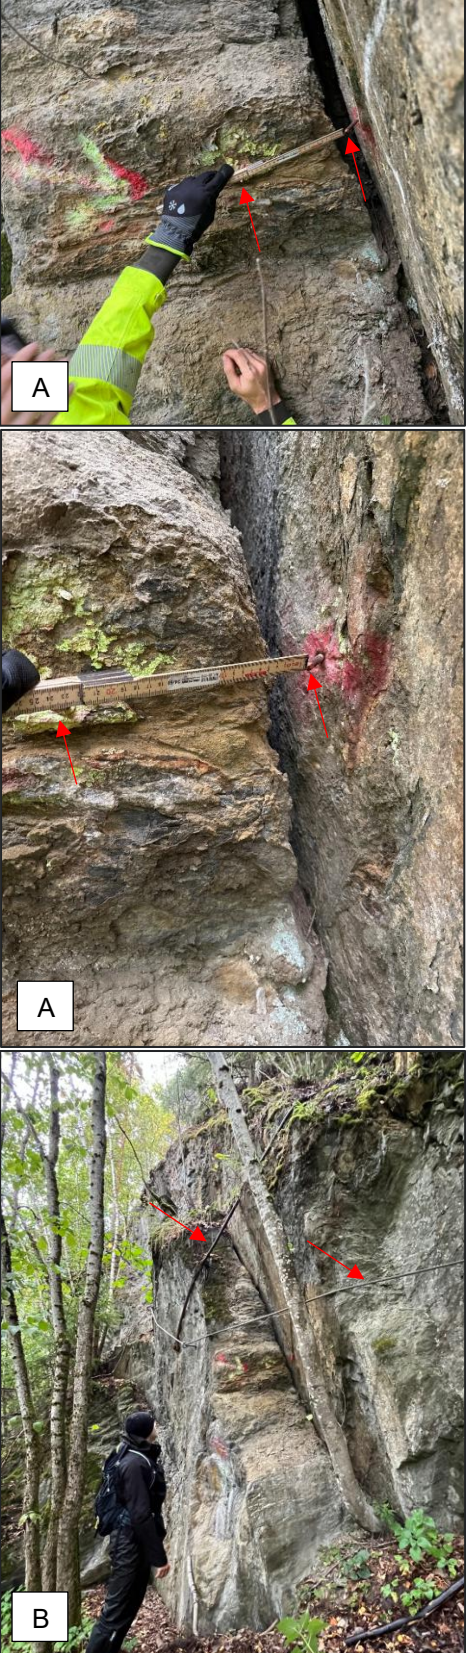
| 3.24 | 505.03 | <p>A: Bergskrent hvor det er montert målebolter (vist med røde piler). Avstanden på målebolten er målt til 23.7 cm</p> <p>B: Bergskrent med eksisterende sikring i form av stag og wire (vist med røde piler).</p> <p>Vurdert løsnese sannsynlighet &lt; 1/100.</p> | |

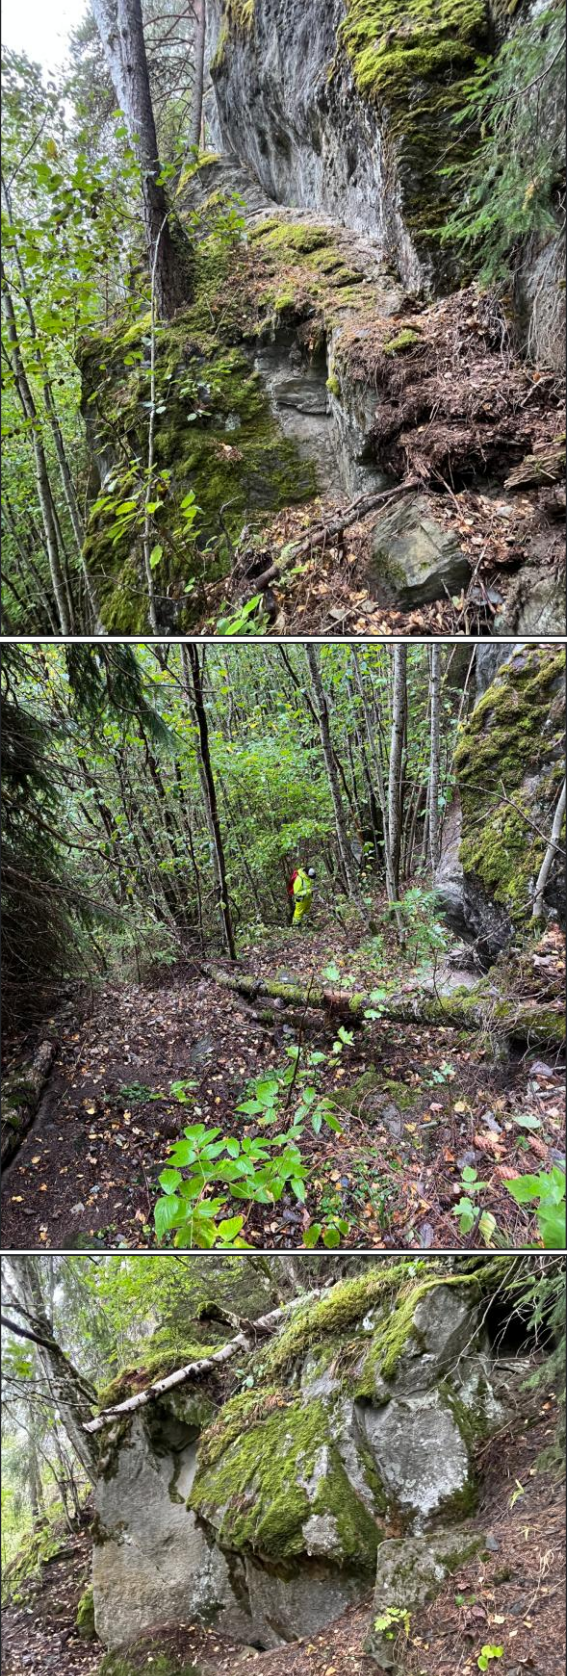
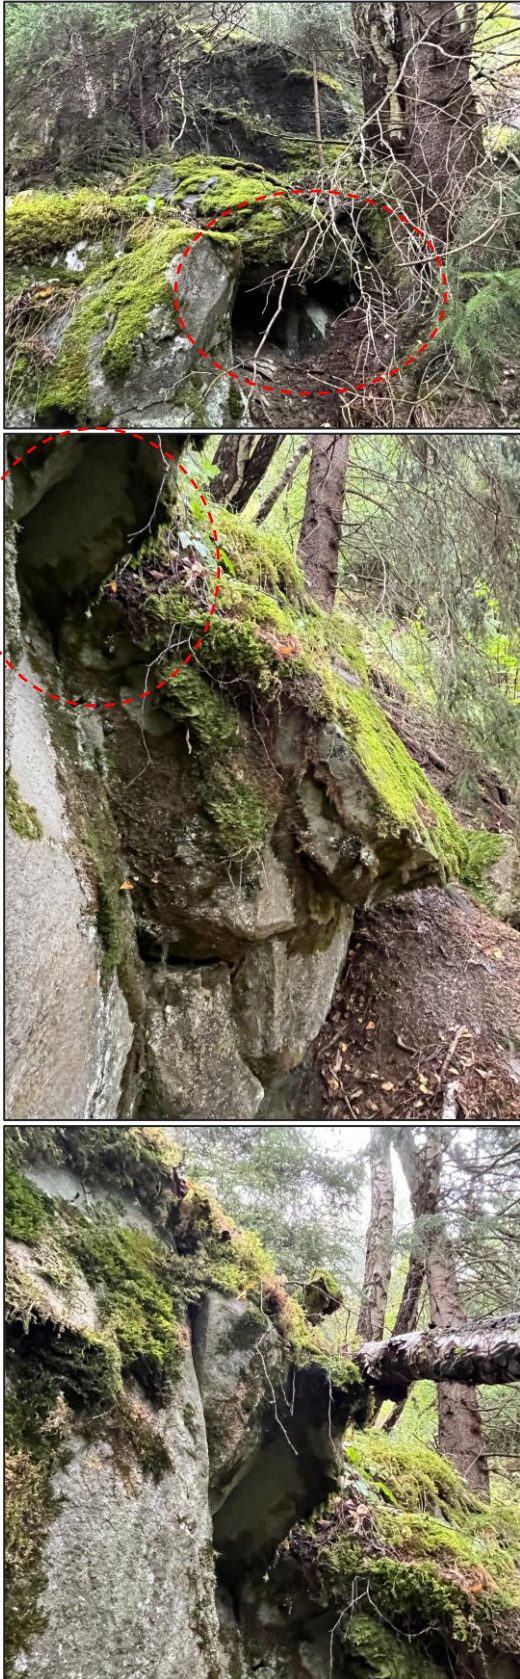
| 3.25 | 505.02 | <p>Høye berghammere. Noen synlige enkeltblokker, mye med større volum men med vurdert lav sannsynlighet (løsnesannsynlighet &lt; 1/100). Det er imidlertid noen blokker på inntil ca. 1 m<sup>3</sup>, som er sprekkeavløst og hvor det er fare for nedfall. Trær kan resultere i rotsprengning/rotvelt. Observert synlige spor etter nedfall (vist med rød sirkel). Vurdert løsnesannsynlighet for mindre enheter inntil ca. 1 m<sup>3</sup> &gt; 1/100.</p> | |

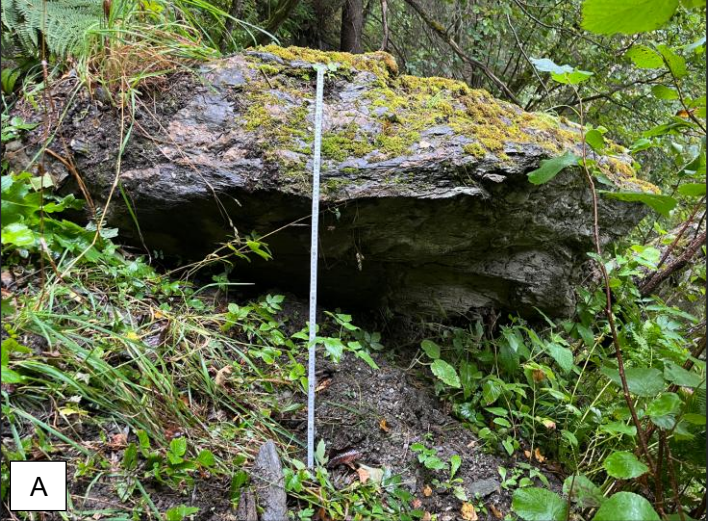
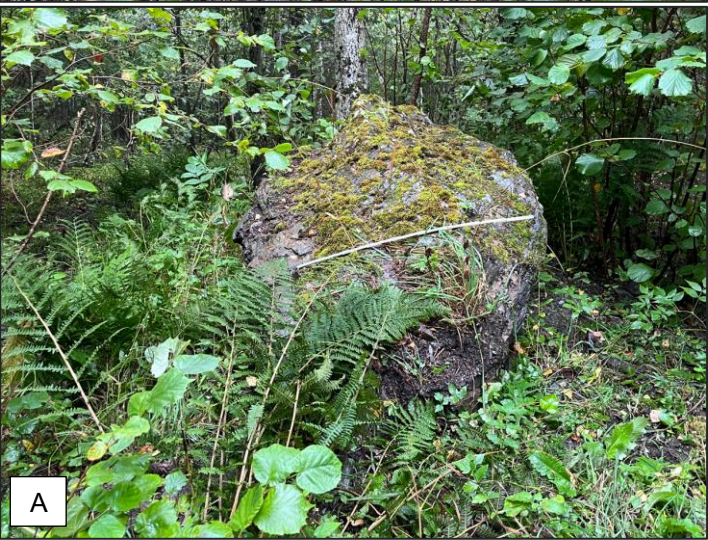
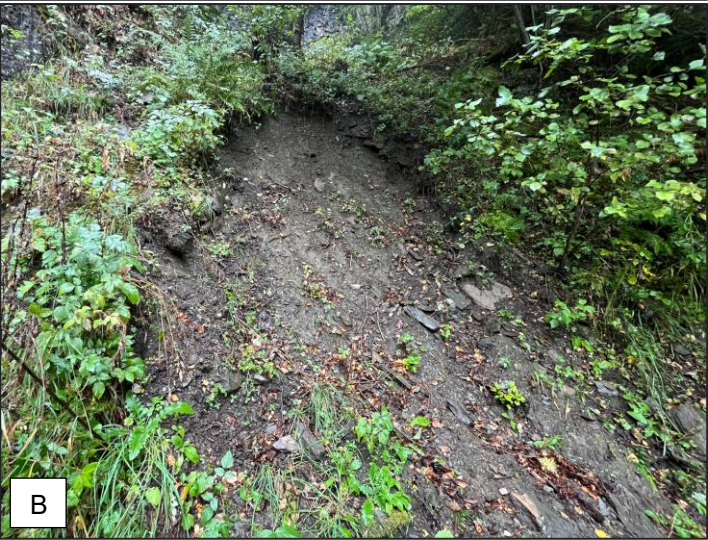
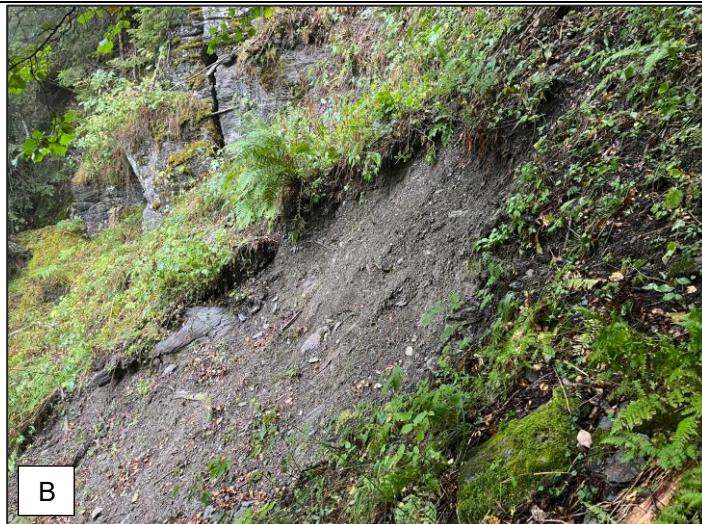
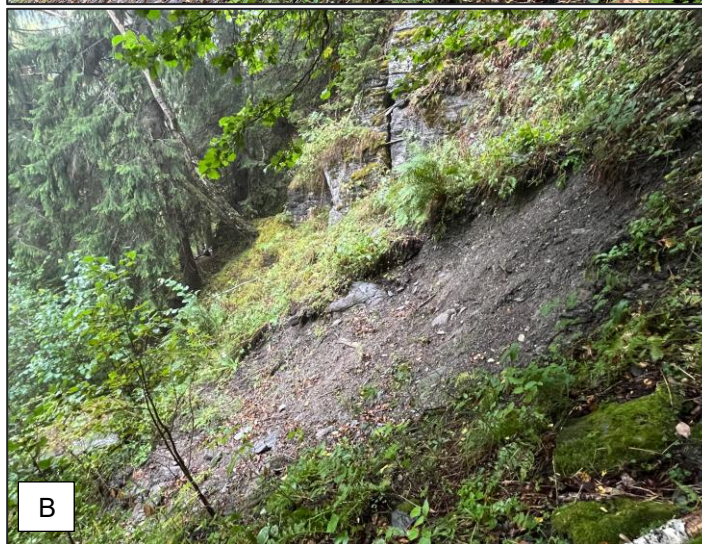
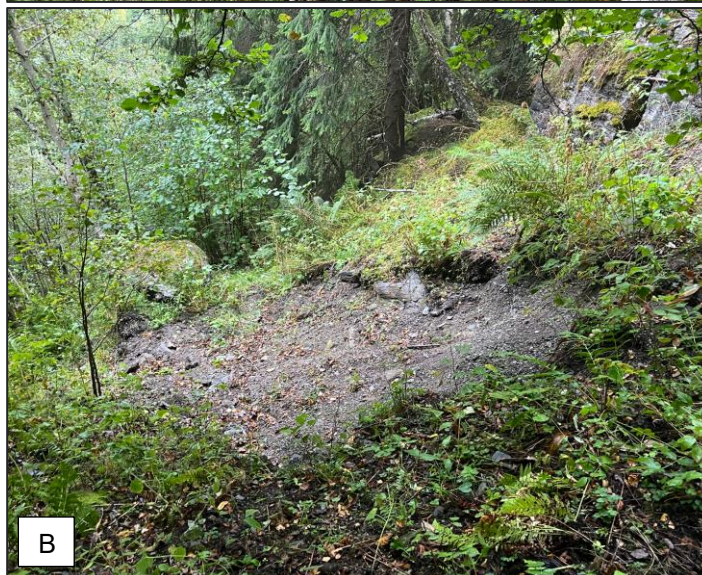
| 3.26 | 505.01 | <p>A: Blokk på ca. 2-3 m<sup>3</sup> som stammer fra steinsprang av antatt nyere alder. Blokken ligger inntil et tre, og ligger trolig støtt/stabilt i terrenget. Sannsynligheten for remobilisering vurderes som lav (&lt; 1/100). Tomstokk er brukt for 1 m skala.</p> <p>B: Jordskred eller utglidning av løsmasser som trolig ble utløst av steinsprang, og trolig blant annet av blokken i A. Utglidningen har vært grunn, kun i toppen av løsmassedekket, med et kort utløp. Noe av massene (stein og jord) har gått videre nedover og stoppet i gjerdet nede ved infopunkt 3.28.</p> <p>C: Bergskrent som danner bergblokker/bergsøyler med tydelig avgrensning i bakkant, og som står i fare for å velte ut. Den ytterste er sikret med stag (vises med rød pil). Vil trolig danne blokker på 1-3 m<sup>3</sup>, men på grunn av oppsprekkingen vil de trolig fragmenteres i noe mindre deler. Vurdert løsnings sannsynlighet &gt; 1/100.</p> <p>D: Høye berghammere som går innover i flere nivåer. Vanskelig å vurdere stabilitet på grunn av trær, vegetasjon og bratt tilkomst. Men det</p> | <p>A</p> <p>A</p> <p>B</p> |

observeres flere potensielt sprekkeavløste blokker, med løsnessannsynlighet > 1/100. Flere større objekter på inntil ca. 10-15 m<sup>3</sup>, men pga. oppsprekking og forvittringsgrad vil trolig flere fragmenteres opp i mindre deler.

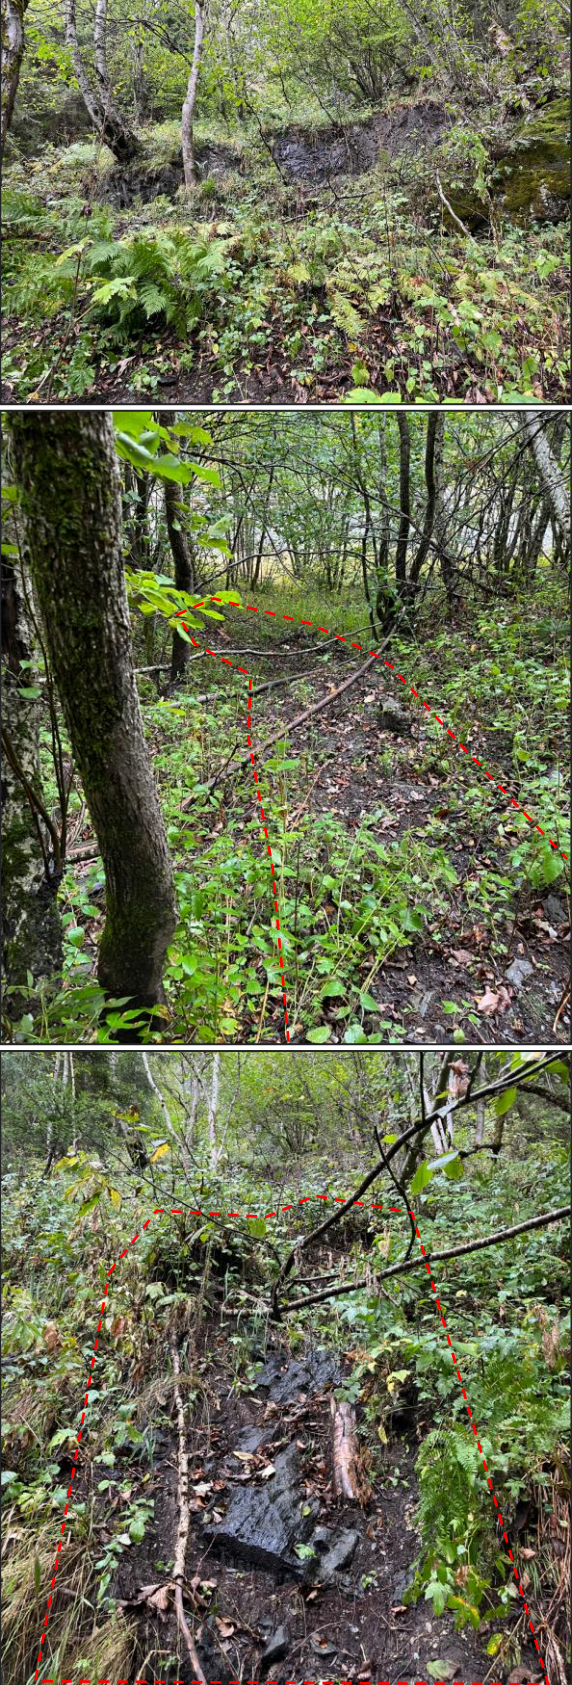
| 3.27 | 504.99 | <p>Forsenkning hvor det er synlige spor etter skredaktivitet og medrivning av masser fra lenger opp (vist med rødt stiplet polygon). Trolig er noe av dette fra jordskredet/utglidningene som startet lenger opp og som ble utløst av et steinsprang (infopunkt 3.26). Imidlertid har det vært lite masser i bevegelse, og det har stoppet opp lenge før jernbanen.</p> | |

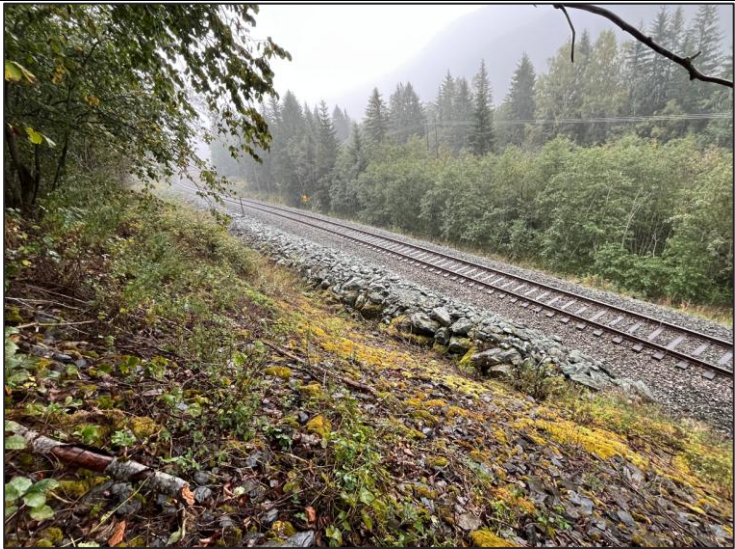
| 3.29 | 505.04 | Voll som trolig er bygd som skredsikring mot jernbane. Vollen har en høyde på ca. 1-1,5 m på støtsiden (siden som vender opp mot terrenget). I henhold til flyfoto (fra norgeibilder.no) kan det se ut som vollen ble bygd mellom 2014 og 2016. Vurdert god sikringseffekt for små blokker med lav energi, begrenset for større blokker med høyere energi og spranghøyde. | |

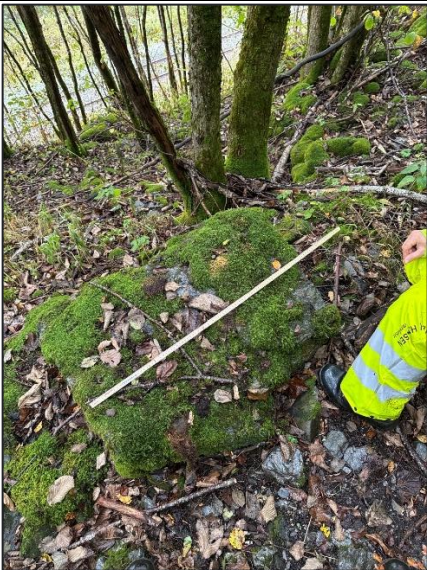
| 3.30 | 505.06 | Blokk fra tidligere steinsprang, med volum på ca. 0,3-0,4 m <sup>3</sup> og med relativt flat, avlang og kantete form. Ligger stabilt i terrenget, med lav sannsynlighet for remobilisering (vurdert løsnestannsynlighet < 1/100). | |

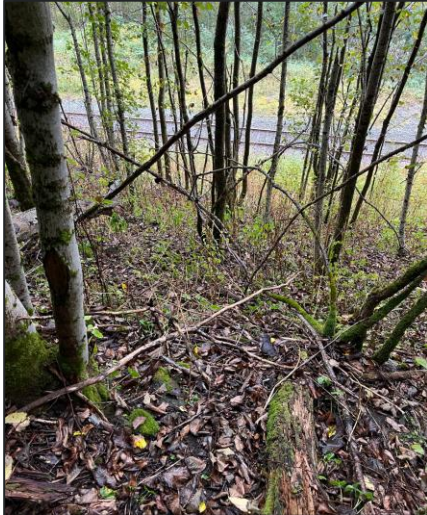
| 3.31 | 505.12 | Ingen større blokker i dette området, kun små. | |

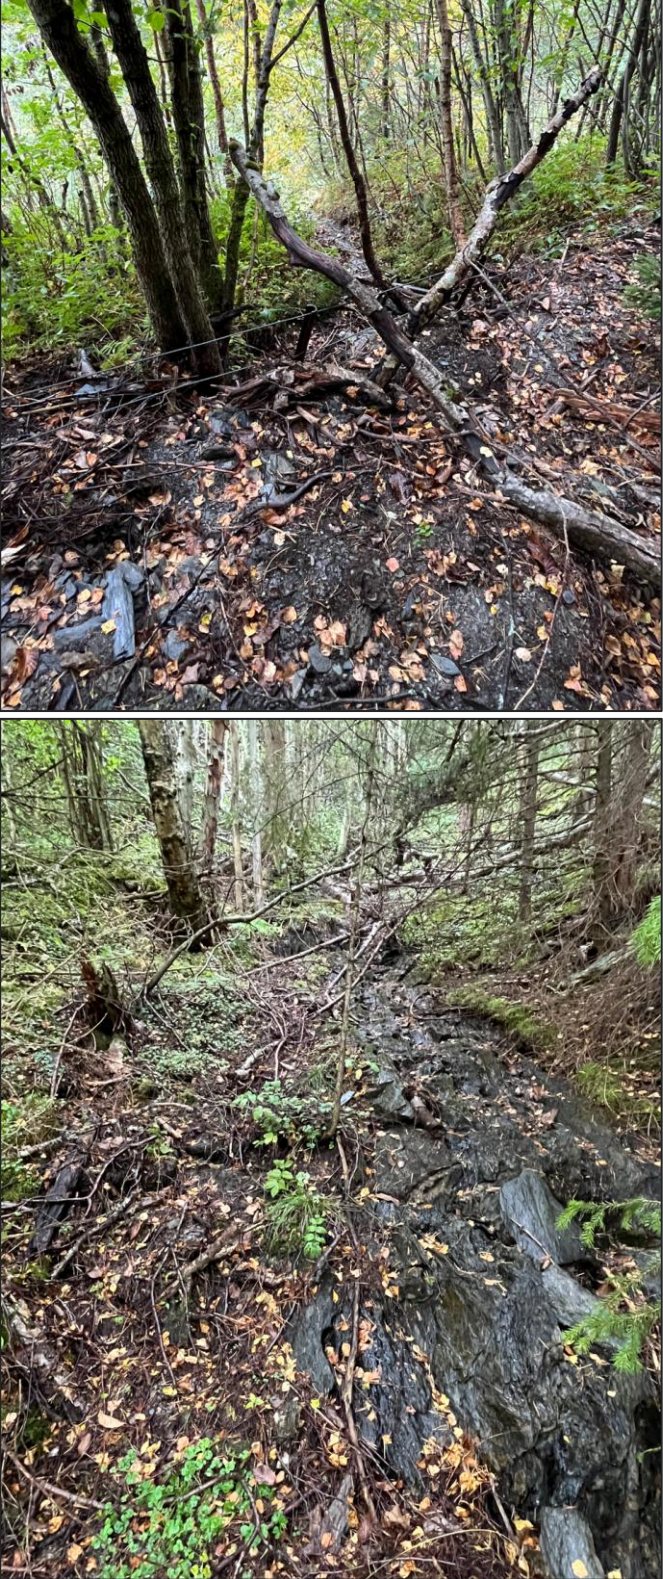
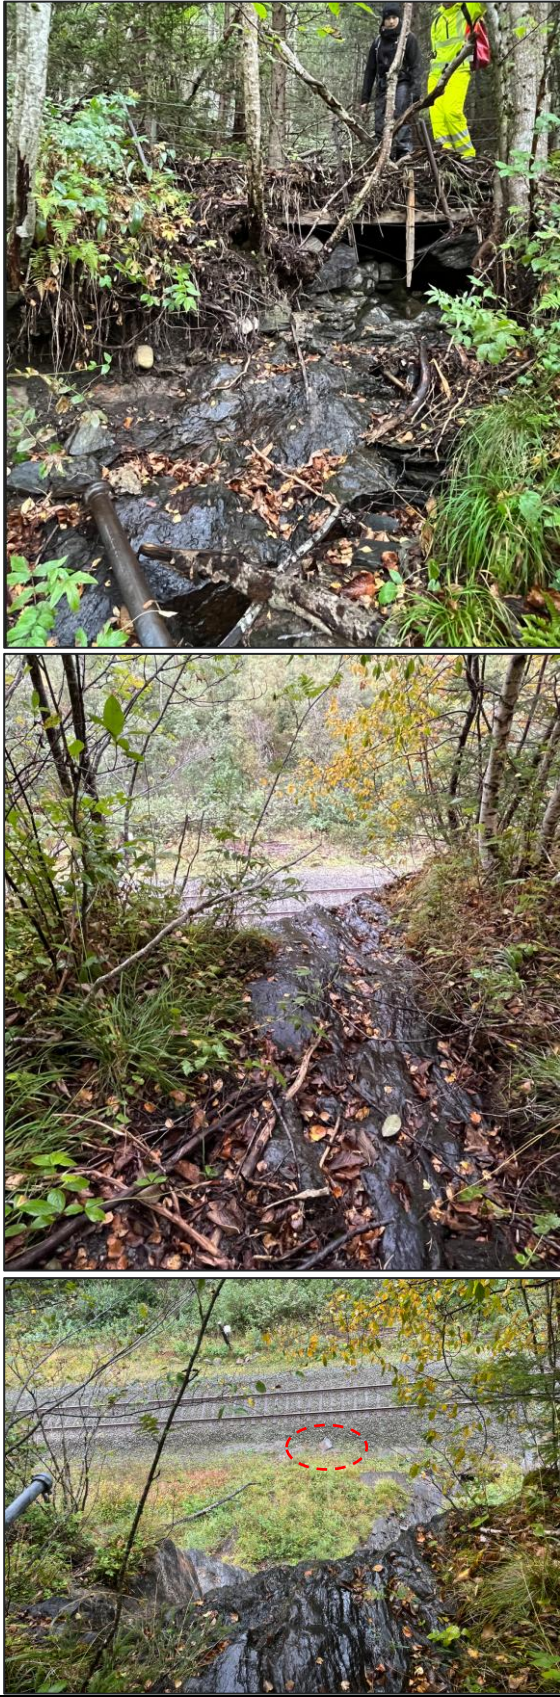
| 3.32 | 505.16 | <p>Samme bekkeløp som infopunkt 3.3, 3.7 og 3.9, bare lengst ned rett over jernbanen. Bekkeløpet renner her mange steder på bart berg, med et tynt løsmassedekke på begge sider. Det ser ut til å ha vært noe massetransport langs bekkeløpet, da det har lagt seg noe jord- og steinmasser i gjerdet og en liten trebro (men ganske lite). Utløpet av bekken går ut i bergskjæring rett over jernbanen. Det ligger en steinblokk i grøften mot jernbanen (vist med rød stiplet sirkel) like under dette punktet som trolig kommer fra et steinsprang, med volum ca. 0,2 m<sup>3</sup> (vurdert fra avstand).</p> | |

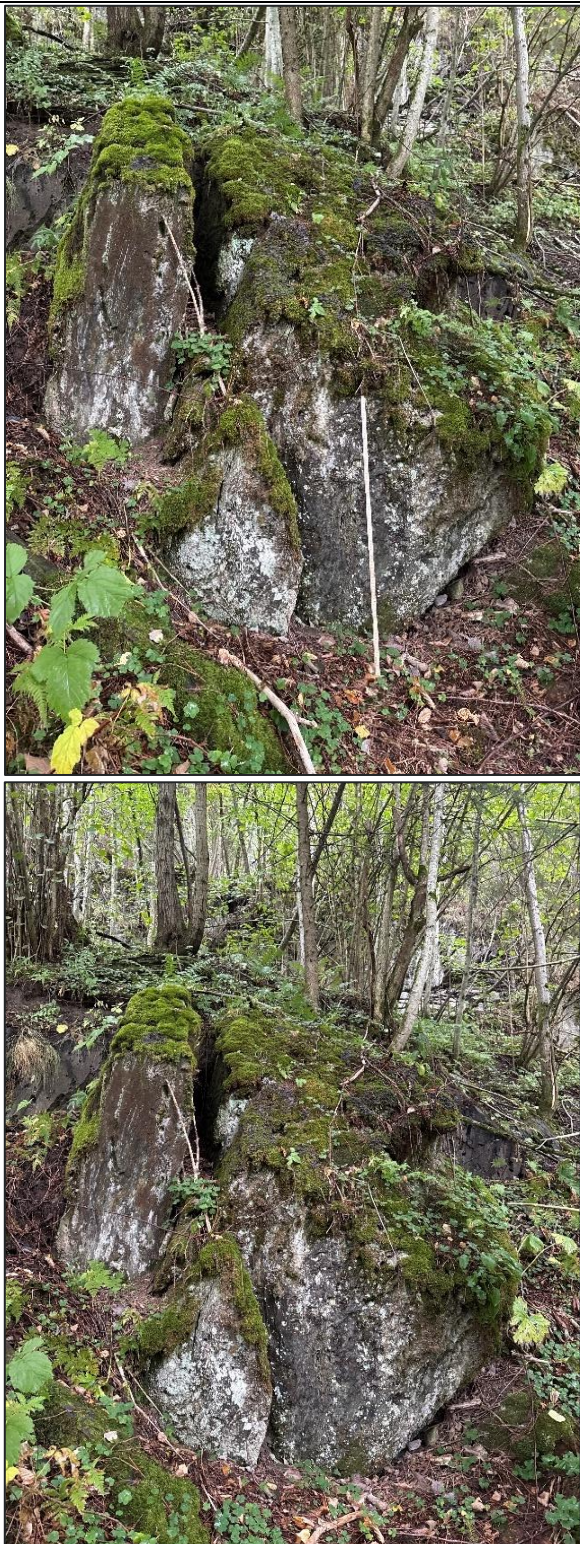
| 3.33 | 505.19 | <p>Flere blokker på inntil ca. 1,5-2 m<sup>3</sup> som er stablet opp. Blokkene ser ut til å ligge støtt/stabilt i terrenget, og løsnestannsynlighet er vurdert til &lt; 1/100. Terrenget under er ganske slakt, noe som gjør at blokkene trolig vil ha kort utløpslengde og stoppe før jernbanen.</p> <p>Tomstokk brukt som 1 m skala.</p> | |

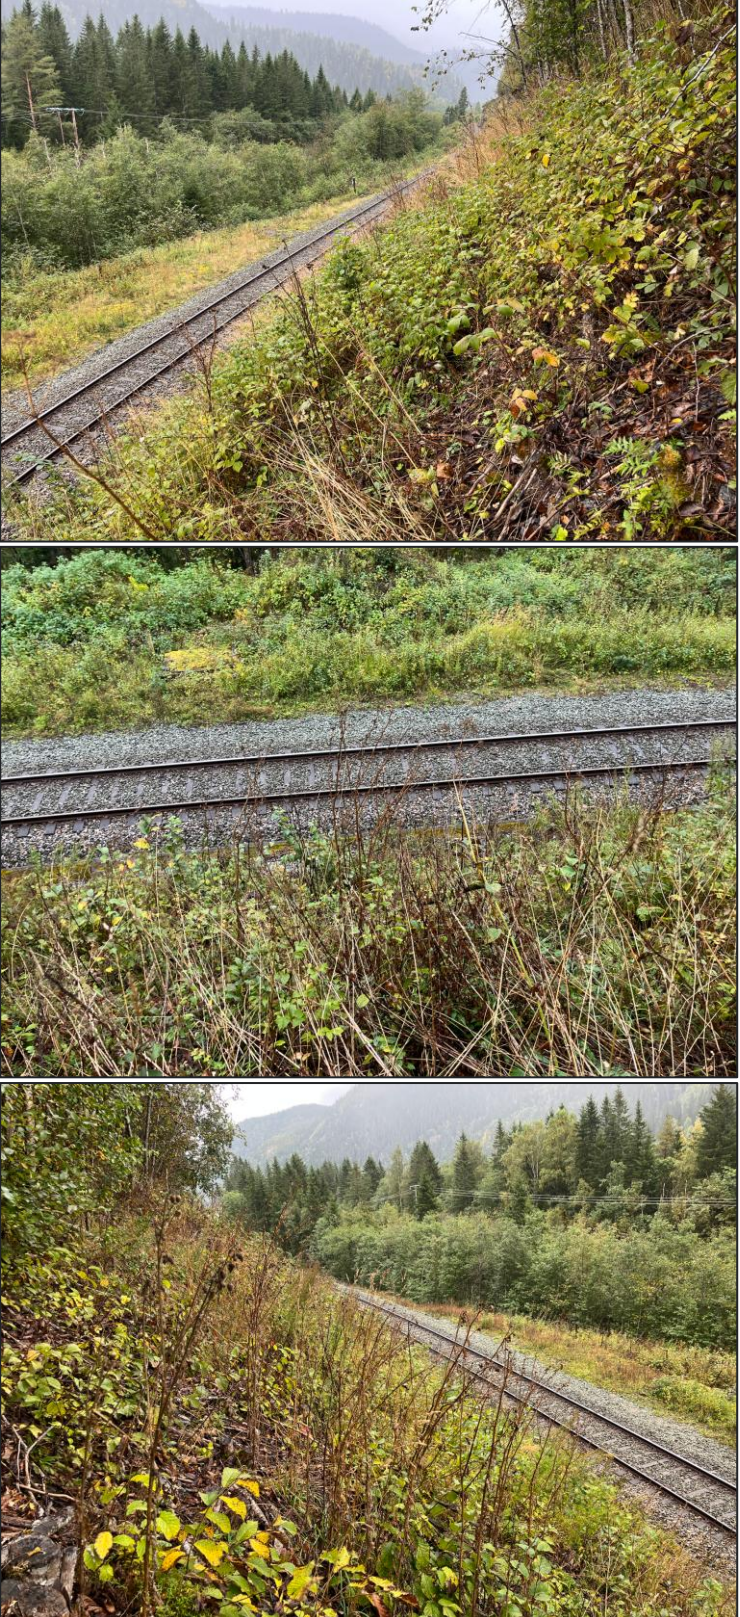
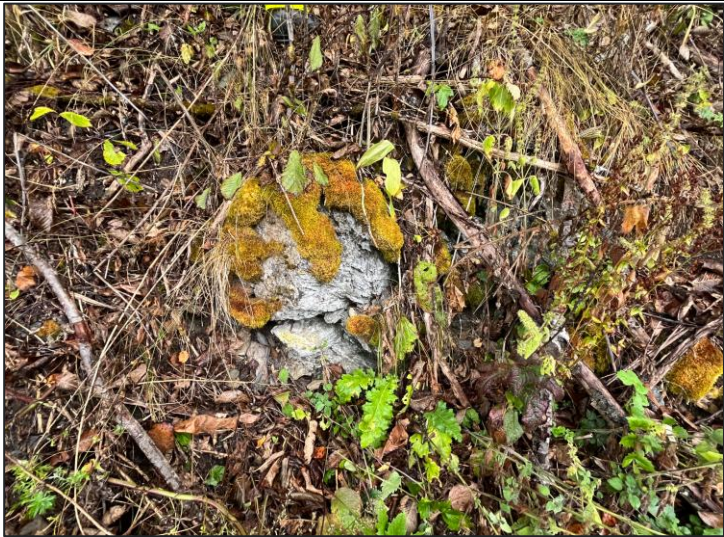
| 3.34 | 505.10 | <p>Bilder i ulike retninger som viser terrenget like over jernbanen, hvor det er ryddet skog. Terrenget er bratt (med helning på ca. 35-40 grader). Det er observert berg i dagen flere steder, noe som kan indikere lav løsmassemekthet flere steder. I dette området er det sikret med støttemur, noe som trolig er gjort for å stabilisere løsmassene og kan indikere et noe mektigere løsmassedekke i dette området.</p> <p>Tørrmuren vil resultere i at steinsprang kan sprette ut på jernbanen, heller enn å stoppe i grøften, og gir noe økt fare.</p> | |
