**RØROSBANEN  
1011 HALTDALEN-STØREN**

**KM 504,97 – 505,2  
SKREDSIKRINGSTILTAK RØROSBANEN  
FOLSTADLIEN NORD**

**Skredrapport**

| | | <b>POM-00-A-07526</b> | | | <b>02A</b> |

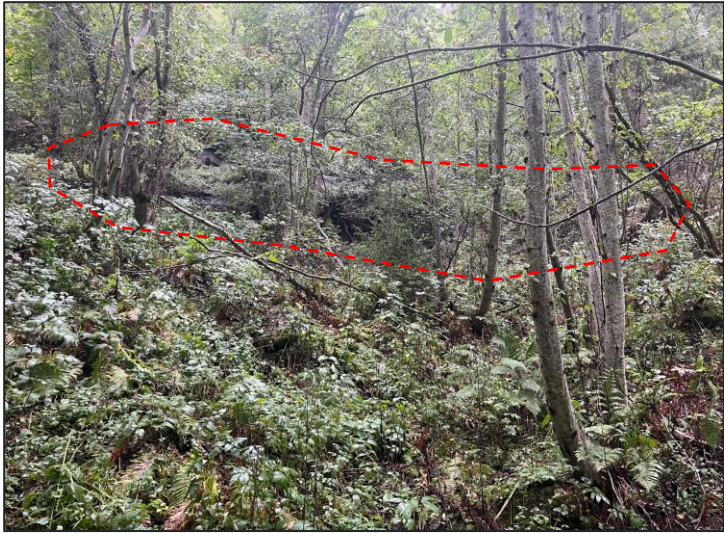
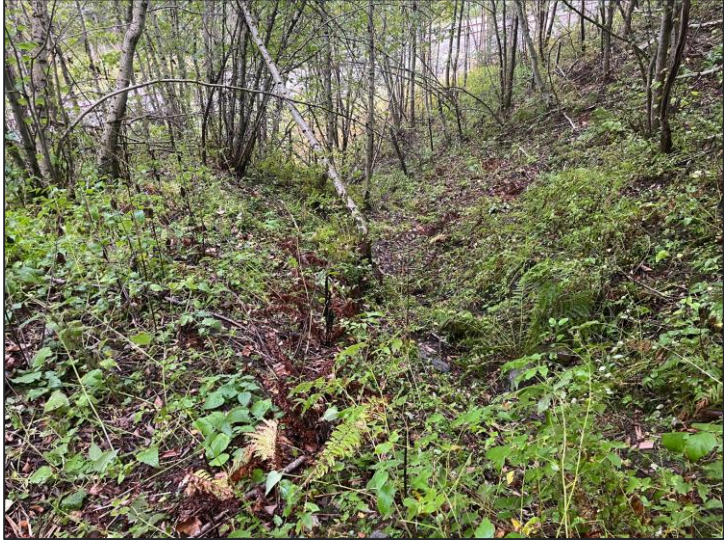
| 3.35 | 504.96 | Bergskrent i forsenkning, vist med rødt stiplet polygon. Kun observert fra avstand, men ligger i utgangspunktet like utenfor (øst for) tiltaksområdet. | |

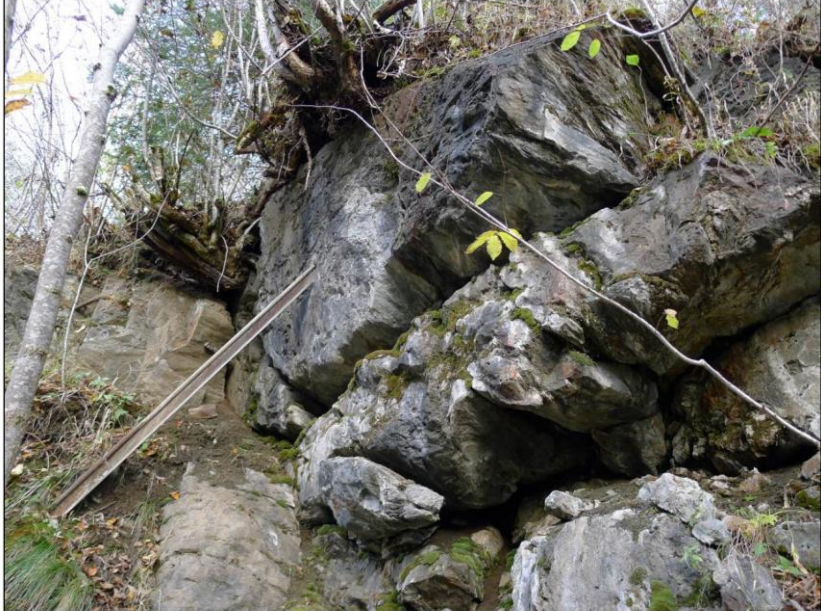
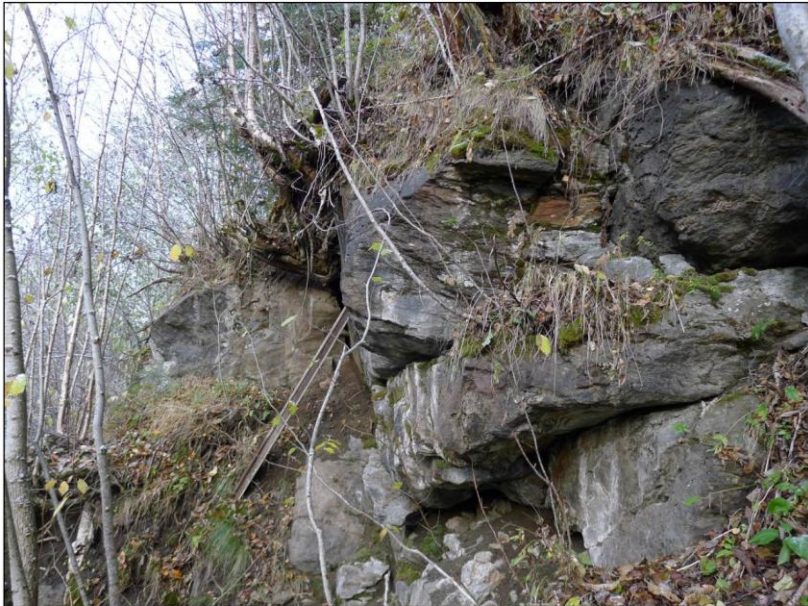
| Observasjoner fra befaring Sweco (2013): | | | |
|---|---|---|---|
| 17.1 | 505.02 | Samme som infopunkt 3.21 (befaring Norconsult). Ingen sikringstiltak anbefalt. | <p>17.1.1 Folstad nord.</p> <p>17.1.2 Folstad nord.</p> |

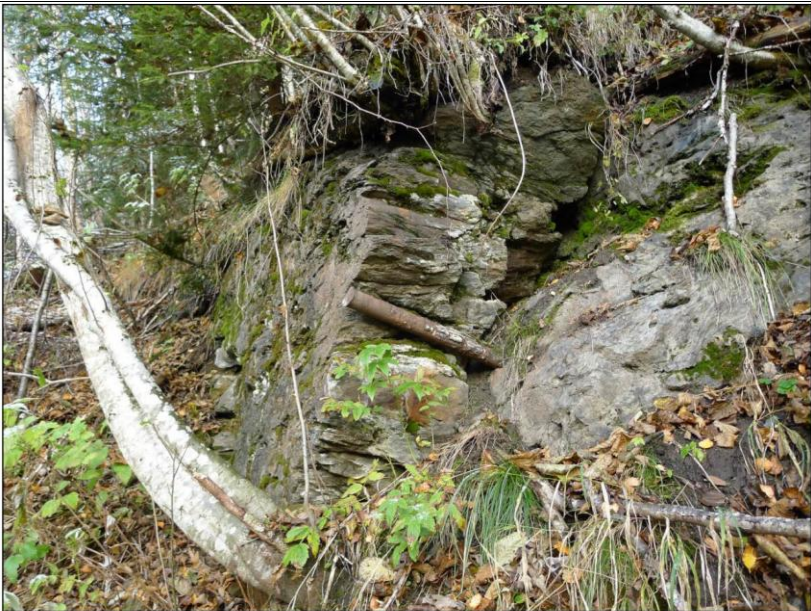
17.2.1 Folstad nord.

| 17.2 | 505.02 | Ingen sikringstiltak anbefalt. | |

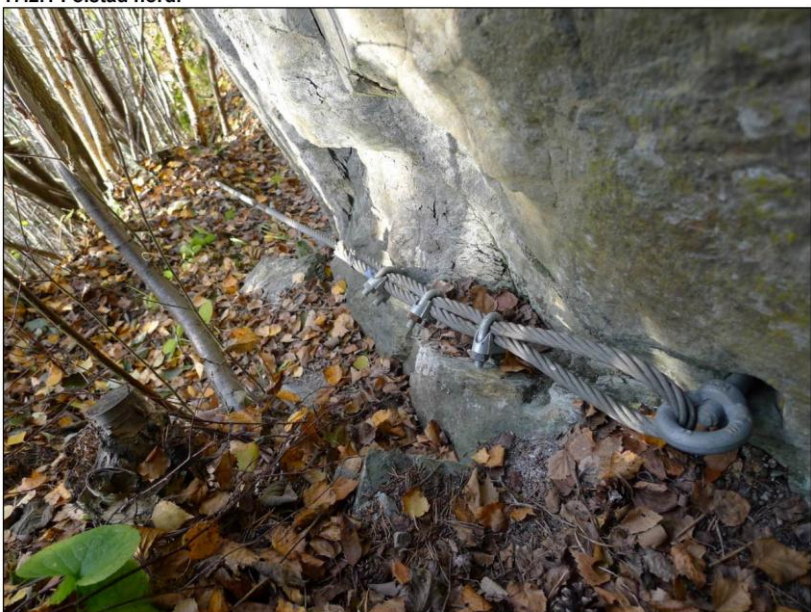
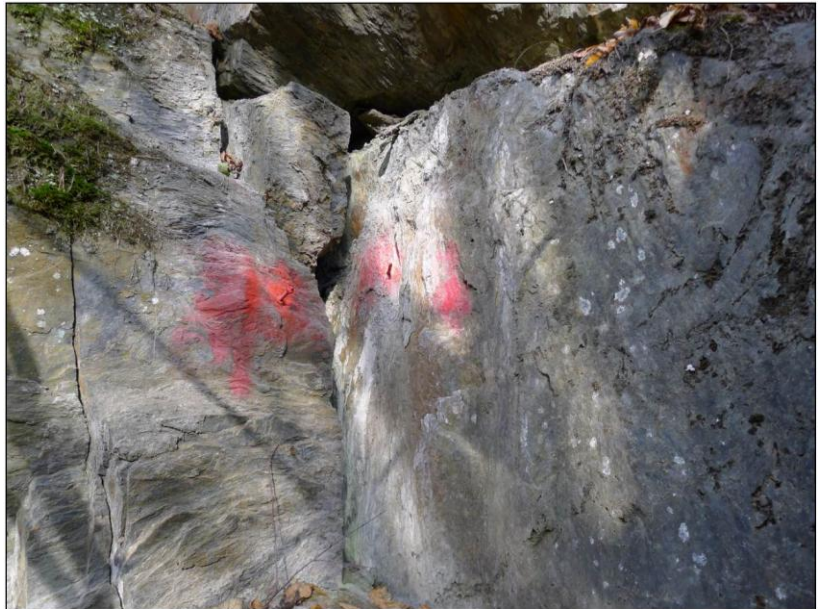
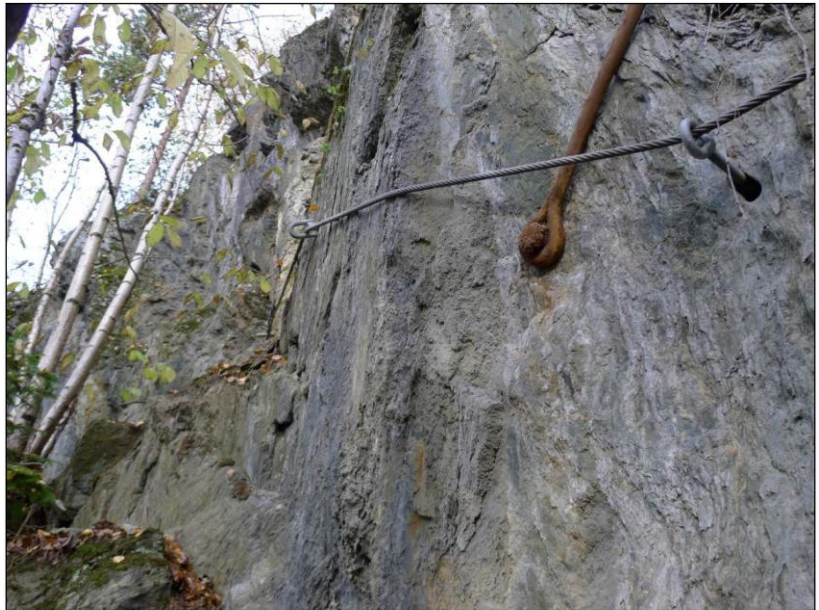
| 17.3 | 505.05 | Anbefalt avlesning av målebolter hvert 5. år. Står ikke i rapporten hva som ble lest av i 2013. Ellers ingen sikringstiltak anbefalt. | |

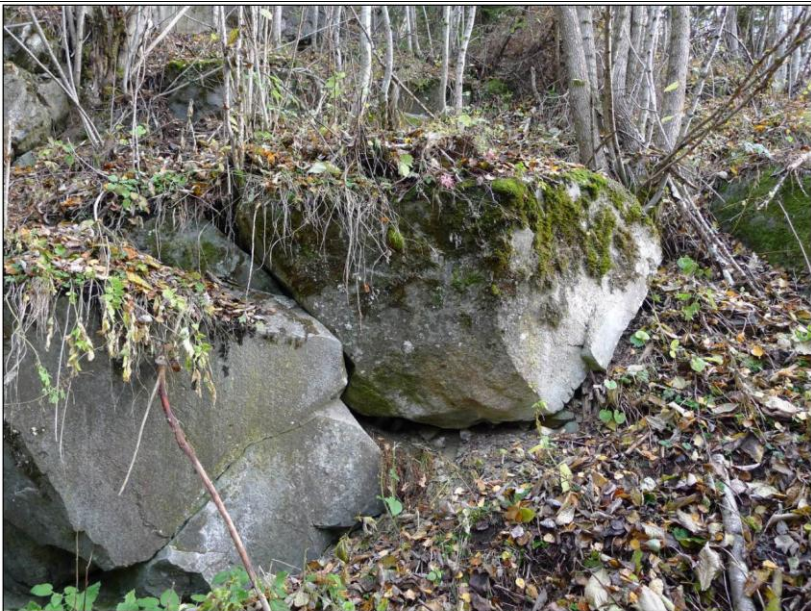
| 17.4 | 505.04 | Ingen sikringstiltak anbefalt. | <p>17.4.1 Folstad nord.</p> |

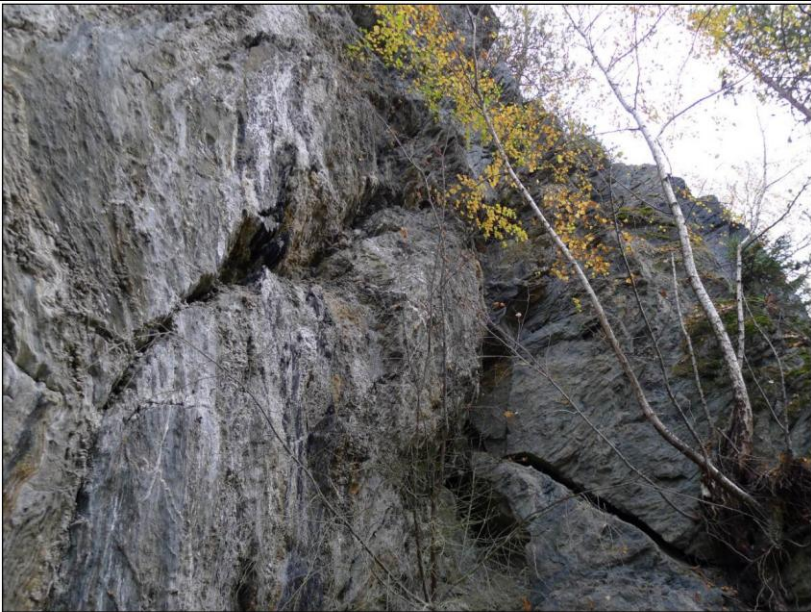
| 17.5 | 505.06 | Ingen sikringstiltak anbefalt. | <p>17.5.1 Folstad nord.</p> |

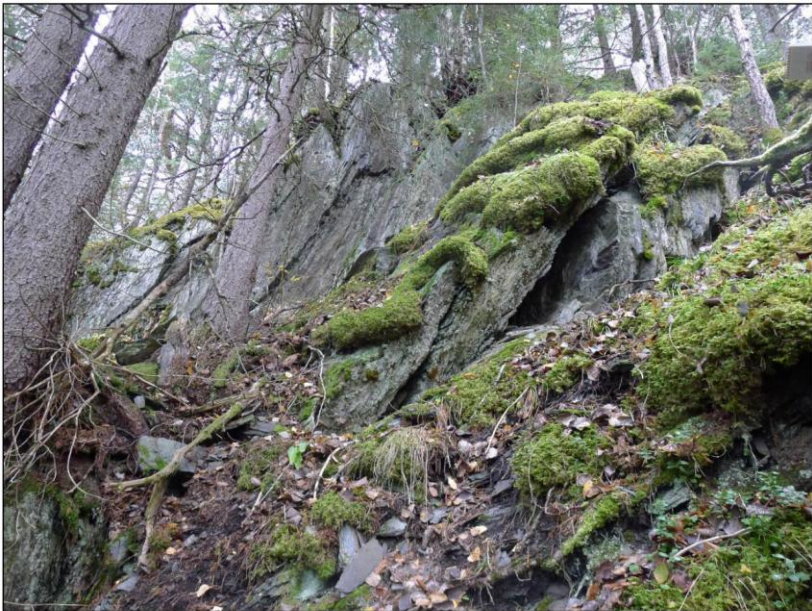
| 17.9 | 505.20 | Ingen sikringstiltak anbefalt. | <p>17.9.1 Folstad nord.</p> |

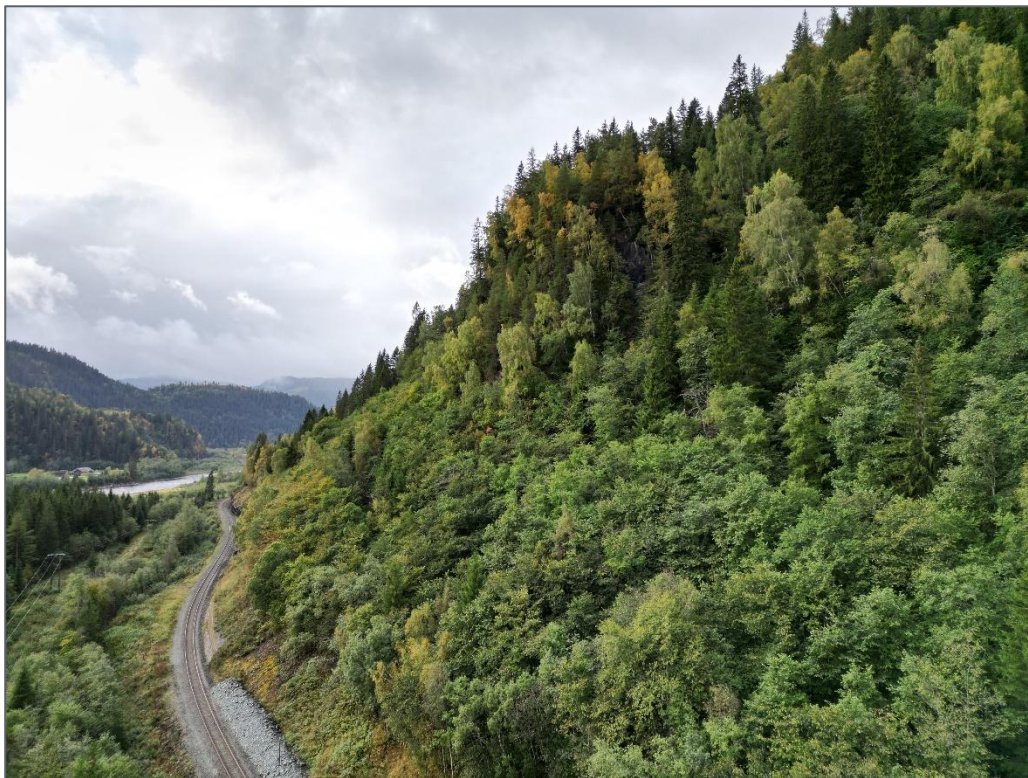
*Dronebilde 5: Nedre deler av Folstadlien nord, med den høye berghammeren som stikker ut. Sett mot vest-nordvest.*

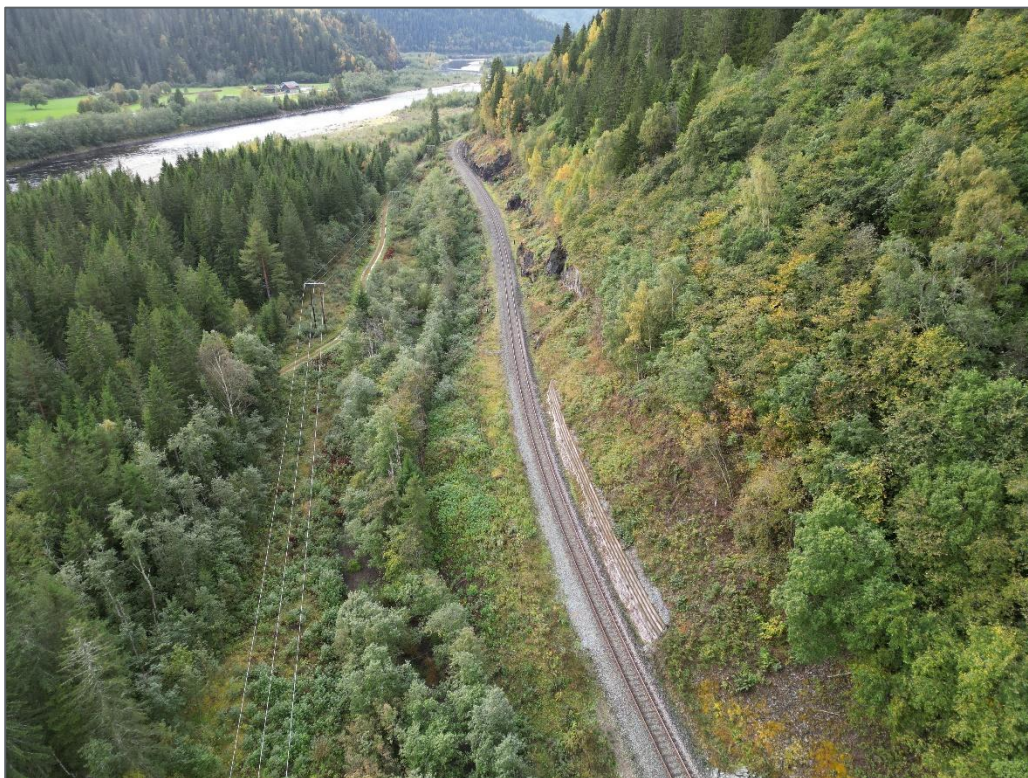
*Dronebilde 6: Togstrekningen i foten av Folstadlien nord, med støttemur i midtre del. Sett mot vest.*

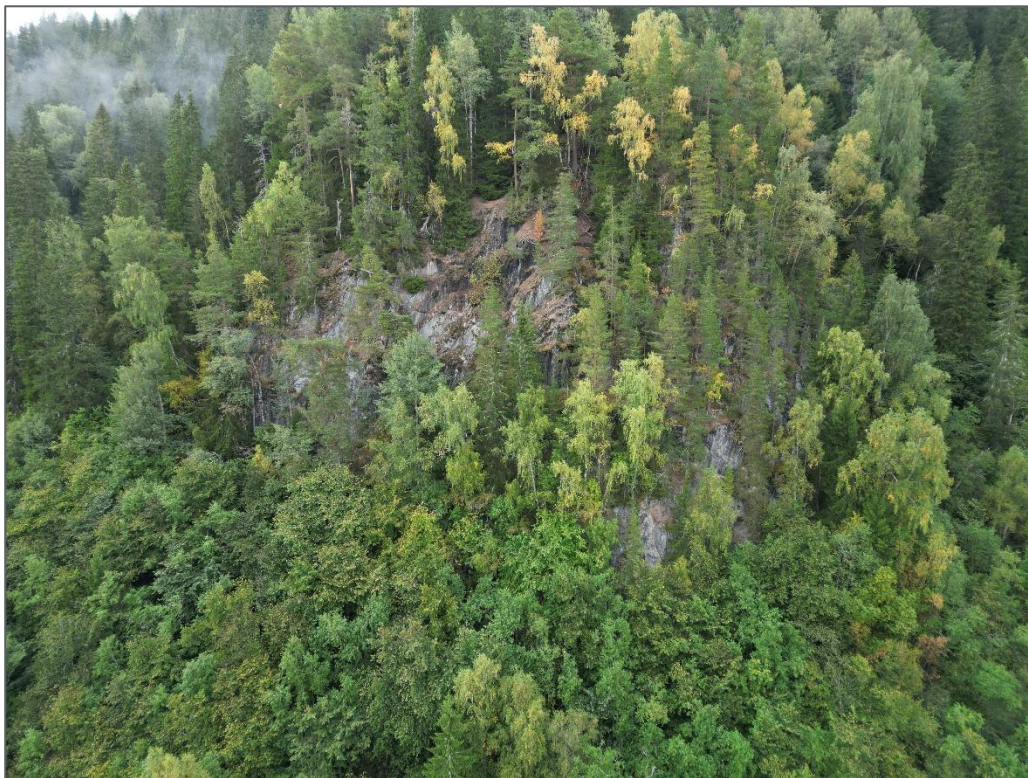
*Dronebilde 7: Den inntil ca. 40-50 m høye berghammeren som stikker ut i Folstadlien nord. Sett mot nord.*

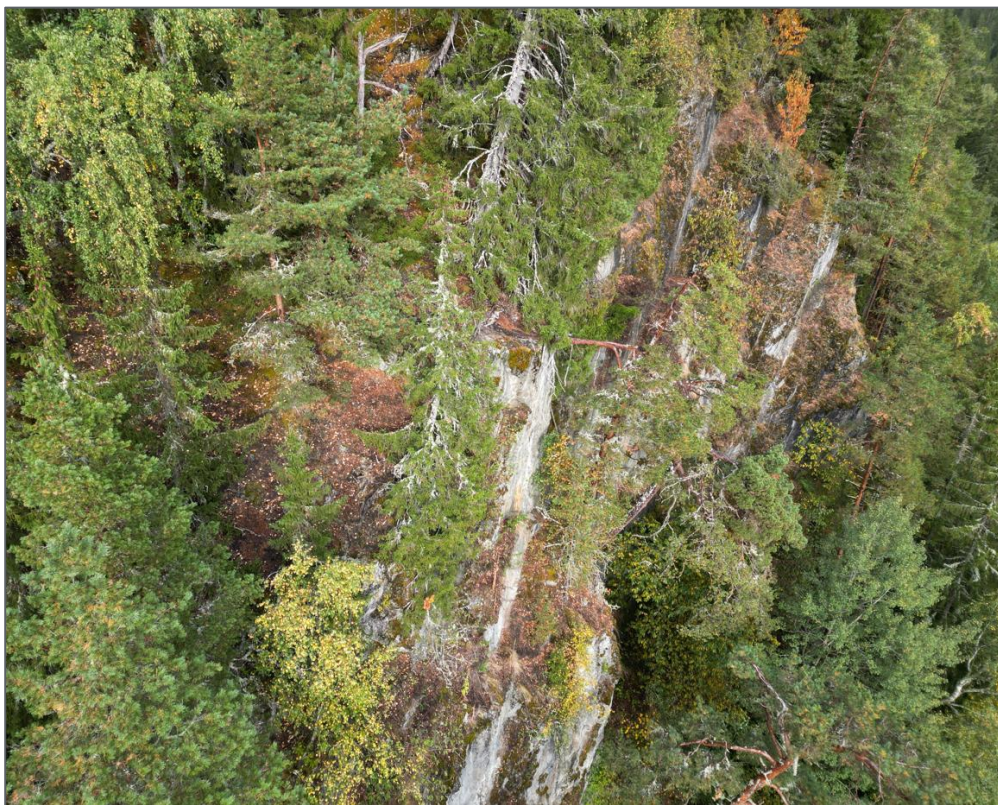
*Figur 10: Øvre deler av berghammren sett ovenfra mot øst. Tydelige steile sprekkesett med strøk omtrent øst-vest.*

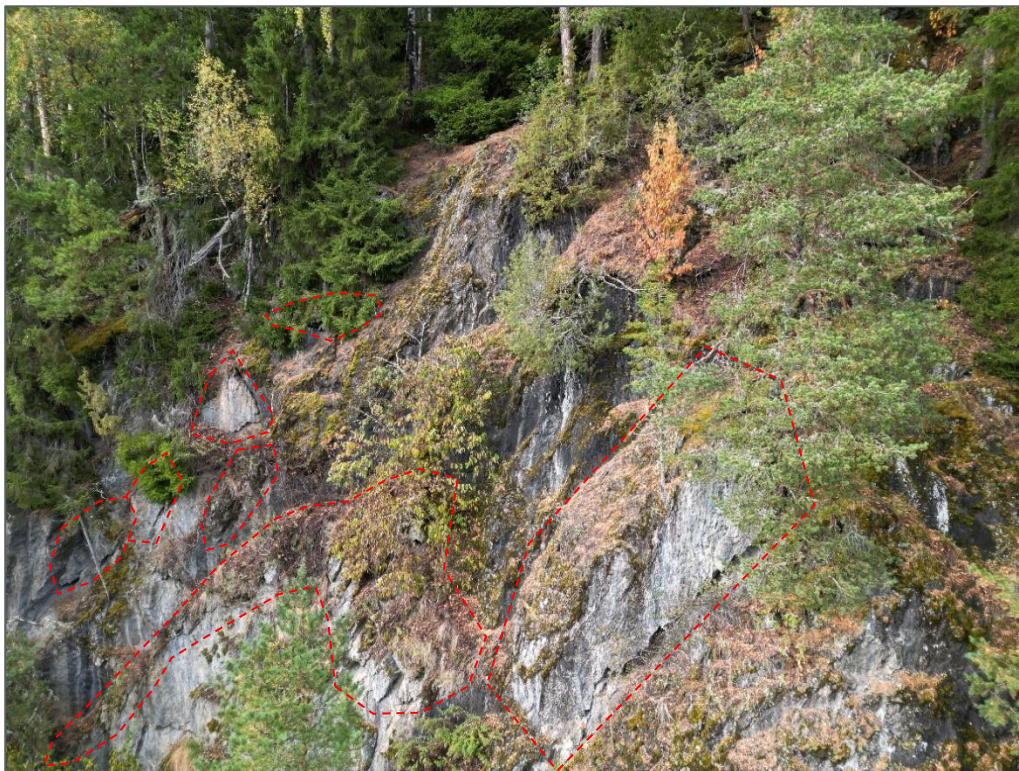
Dronebilde 11: Øvre og sentrale deler av berghammeren sett mot vest/nordvest. Røde stiplede polygon viser mulig sprekketiløste bergblokker med antatt volum fra ca. 0,1 til ca. 3-4 m<sup>3</sup>.

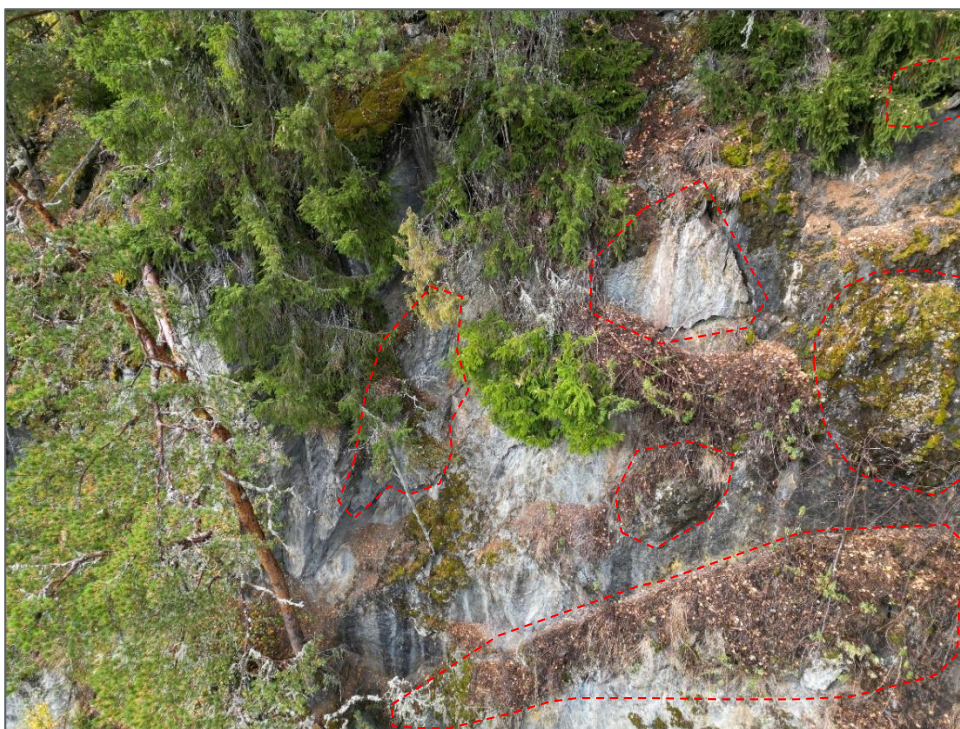
Dronebilde 12: Øvre og sentrale deler av berghammeren sett mot vest/nordvest. Røde stiplede polygon viser mulig sprekketiløste bergblokker med antatt volum fra ca. 0,1 til ca. 1 m<sup>3</sup>.

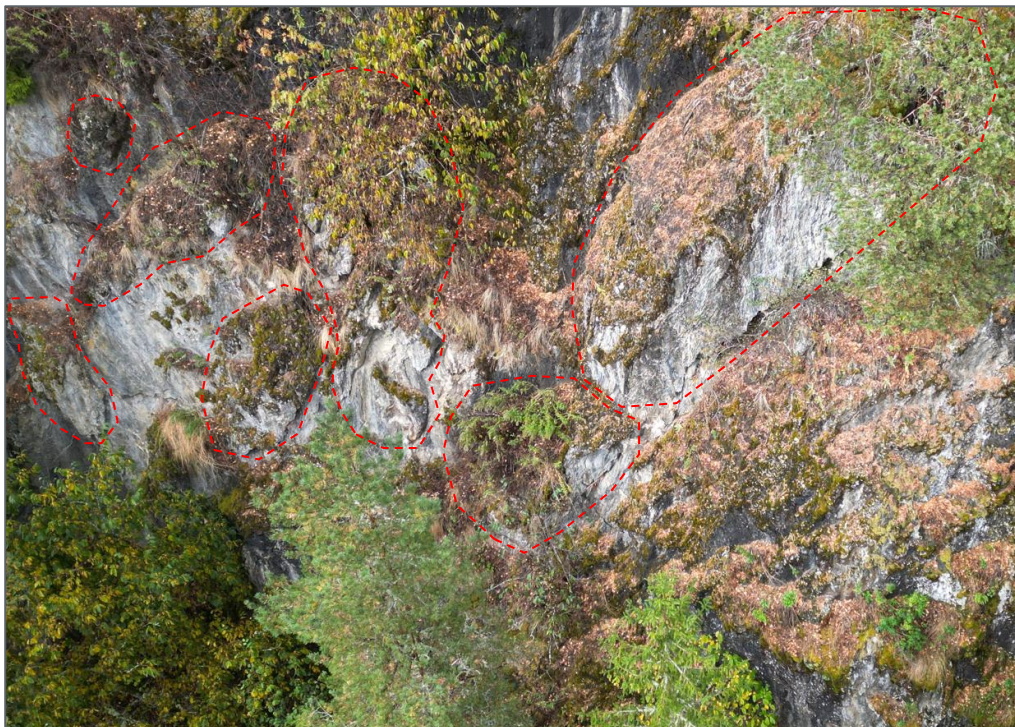
Dronebilde 13: Øvre og sentrale deler av berghammeren sett mot nord/nordvest. Røde stiplede polygon viser mulig sprekkeavløste bergblokker med antatt volum fra ca. 0,1 til ca. 3-4 m<sup>3</sup>.

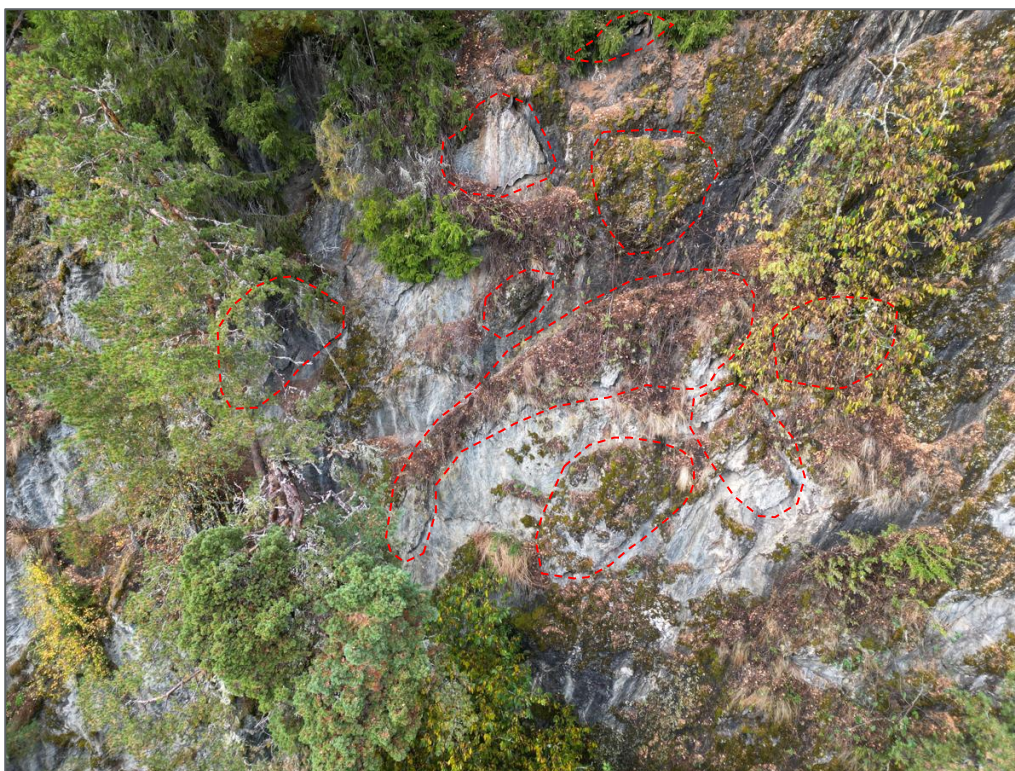
Figur 14: Øvre og sentrale deler av berghammeren sett mot nord/nordvest. Røde stiplede polygon viser mulig sprekkeavløste bergblokker med antatt volum fra ca. 0,1 til ca. 1 m<sup>3</sup>.

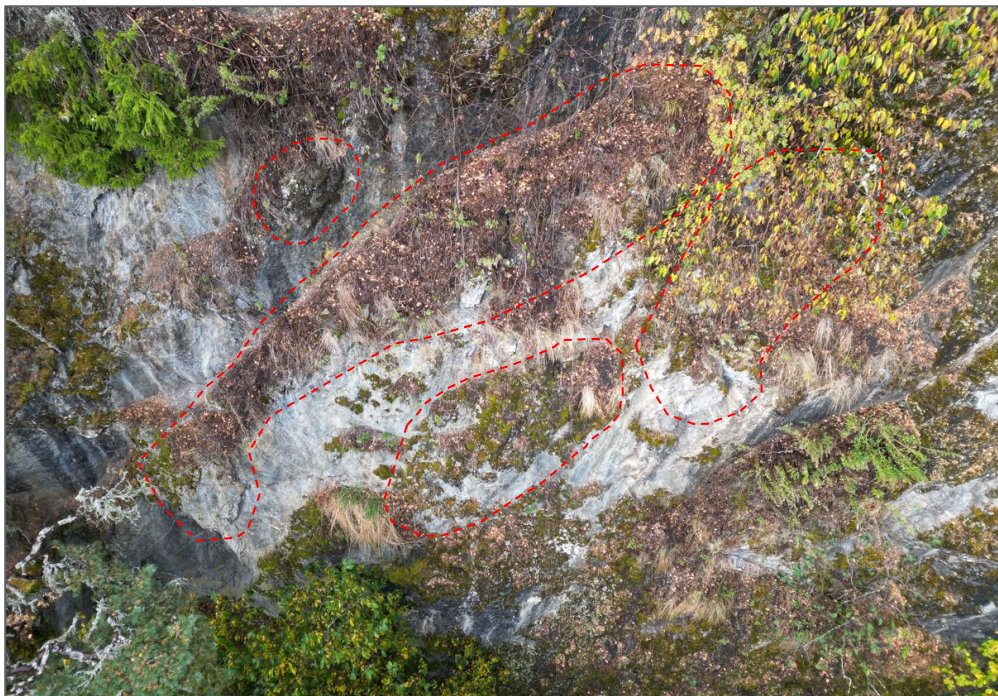
Figur 15: Øvre og sentrale deler av berghammeren sett mot vest-nordvest. Røde stiplede polygon viser mulig sprekkeavløste bergblokker med antatt volum fra ca. 0,1 til ca. 1 m<sup>3</sup>.

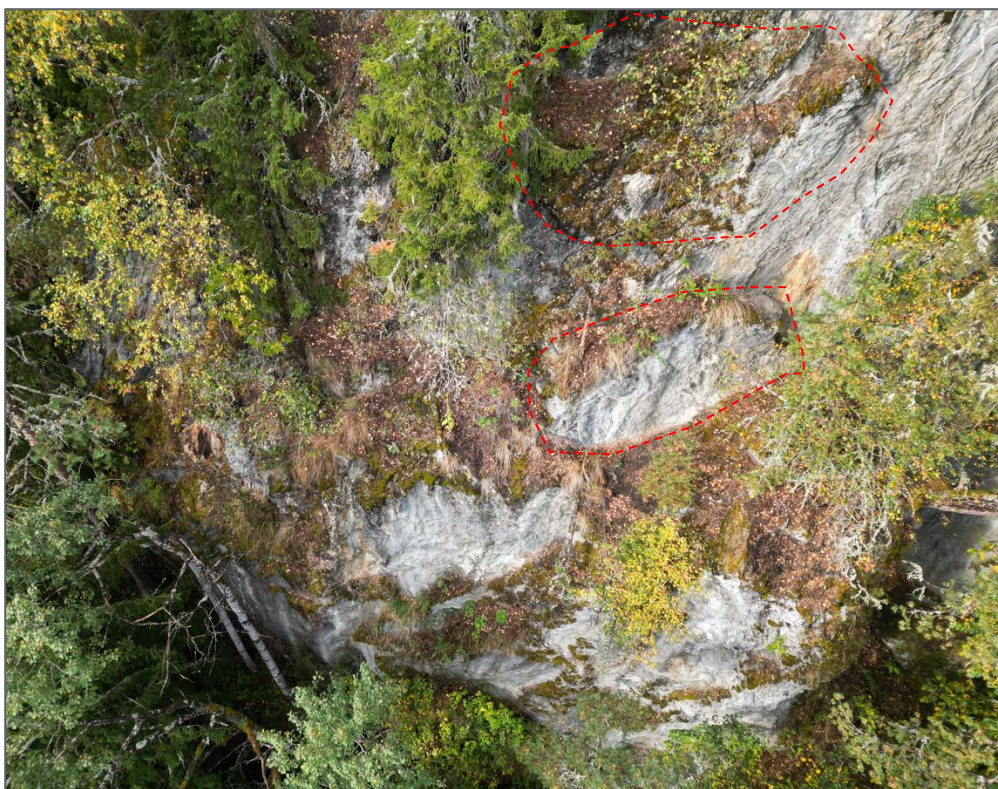
Figur 16: Øvre og sentrale deler av berghammeren sett mot nord/nordvest. Røde stiplede polygon viser mulig sprekkeavløste bergblokker med antatt volum fra ca. 0,5 til ca. 1-2 m<sup>3</sup>.

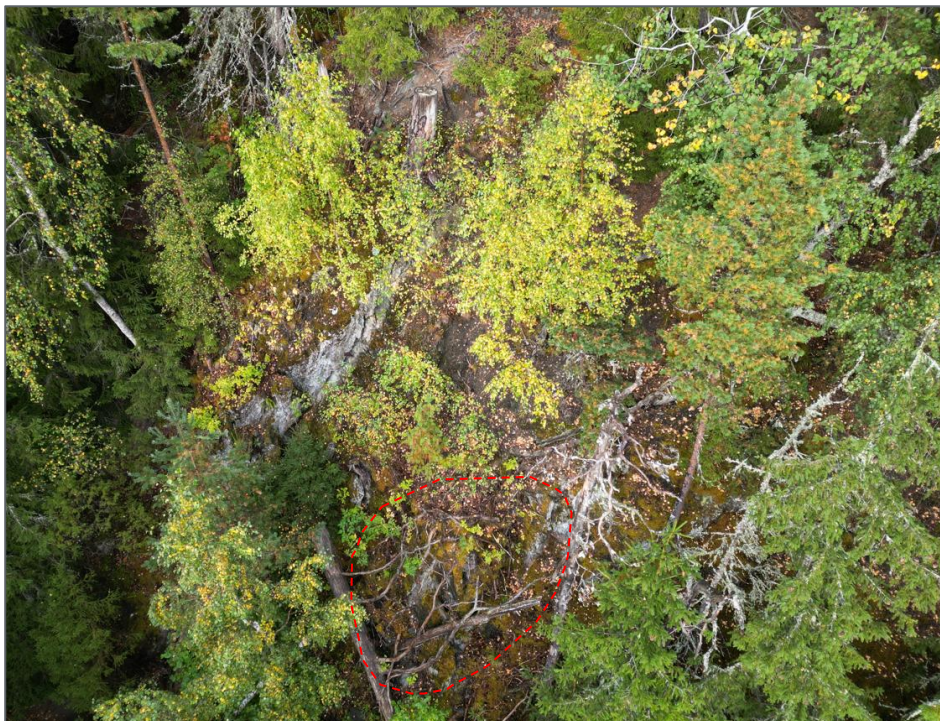
Figur 17: Øvre og østlige deler av berghammeren sett mot nord. Røde stiplede polygon viser mulig løse bergblokker som hviler i bratt terreng under vegetasjon, vanskelig å anta volum.

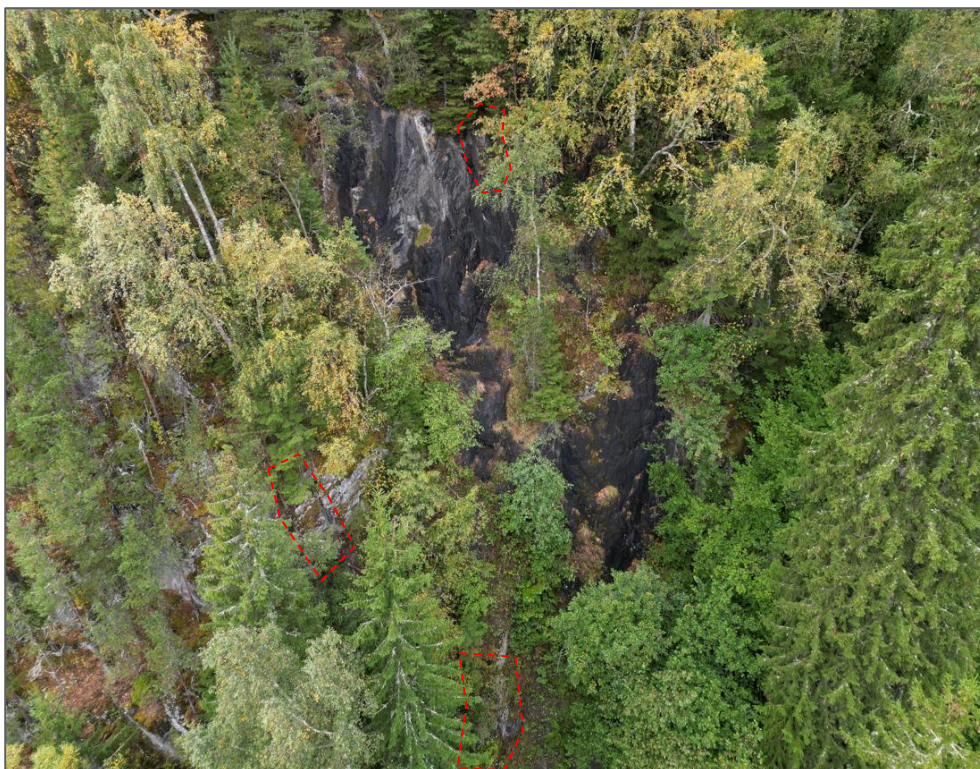
Figur 18: Øvre og vestlige deler av berghammeren sett mot nord. Røde stiplede polygon viser mulig sprekkeavløste bergblokker med antatt volum ca. 1-5 m<sup>3</sup>.

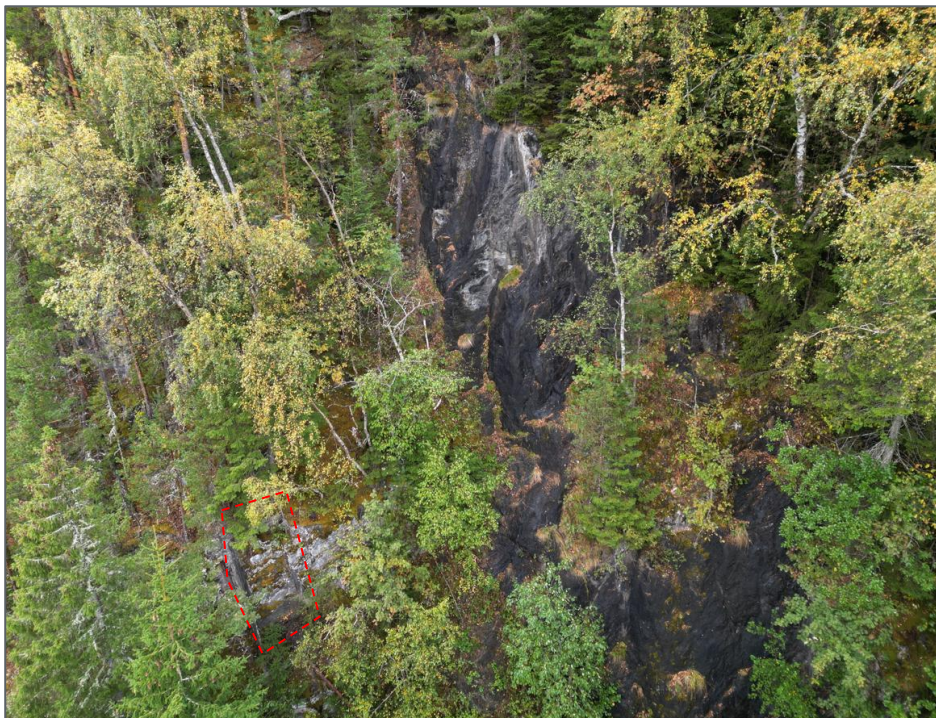
Figur 19: Øvre og vestlige deler av berghammeren sett mot nord. Røde stiplede polygon viser mulig sprekkeavløste bergblokker med antatt volum ca. 2-5 m<sup>3</sup>.

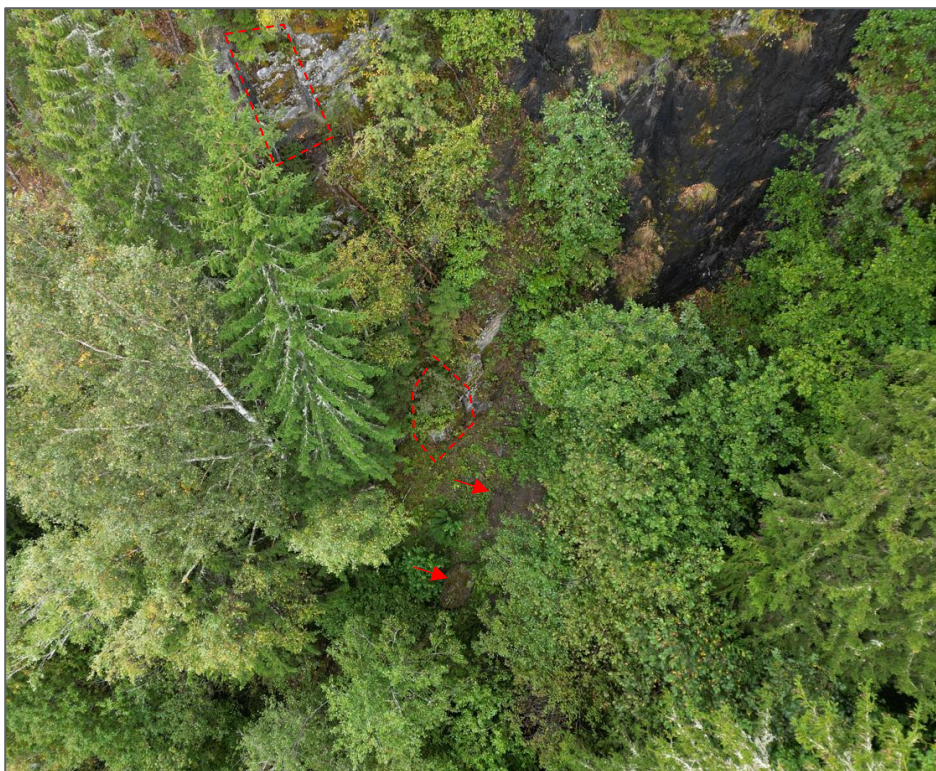
Figur 20: Øvre og vestlige deler av berghammeren sett mot nord. Røde stiplede polygon viser mulig sprekkeavløste bergblokker med antatt volum fra ca. 2-5 m<sup>3</sup>. Røde piler viser steinsprangblokk og jordskred omtalt i infopunkt 3.26.

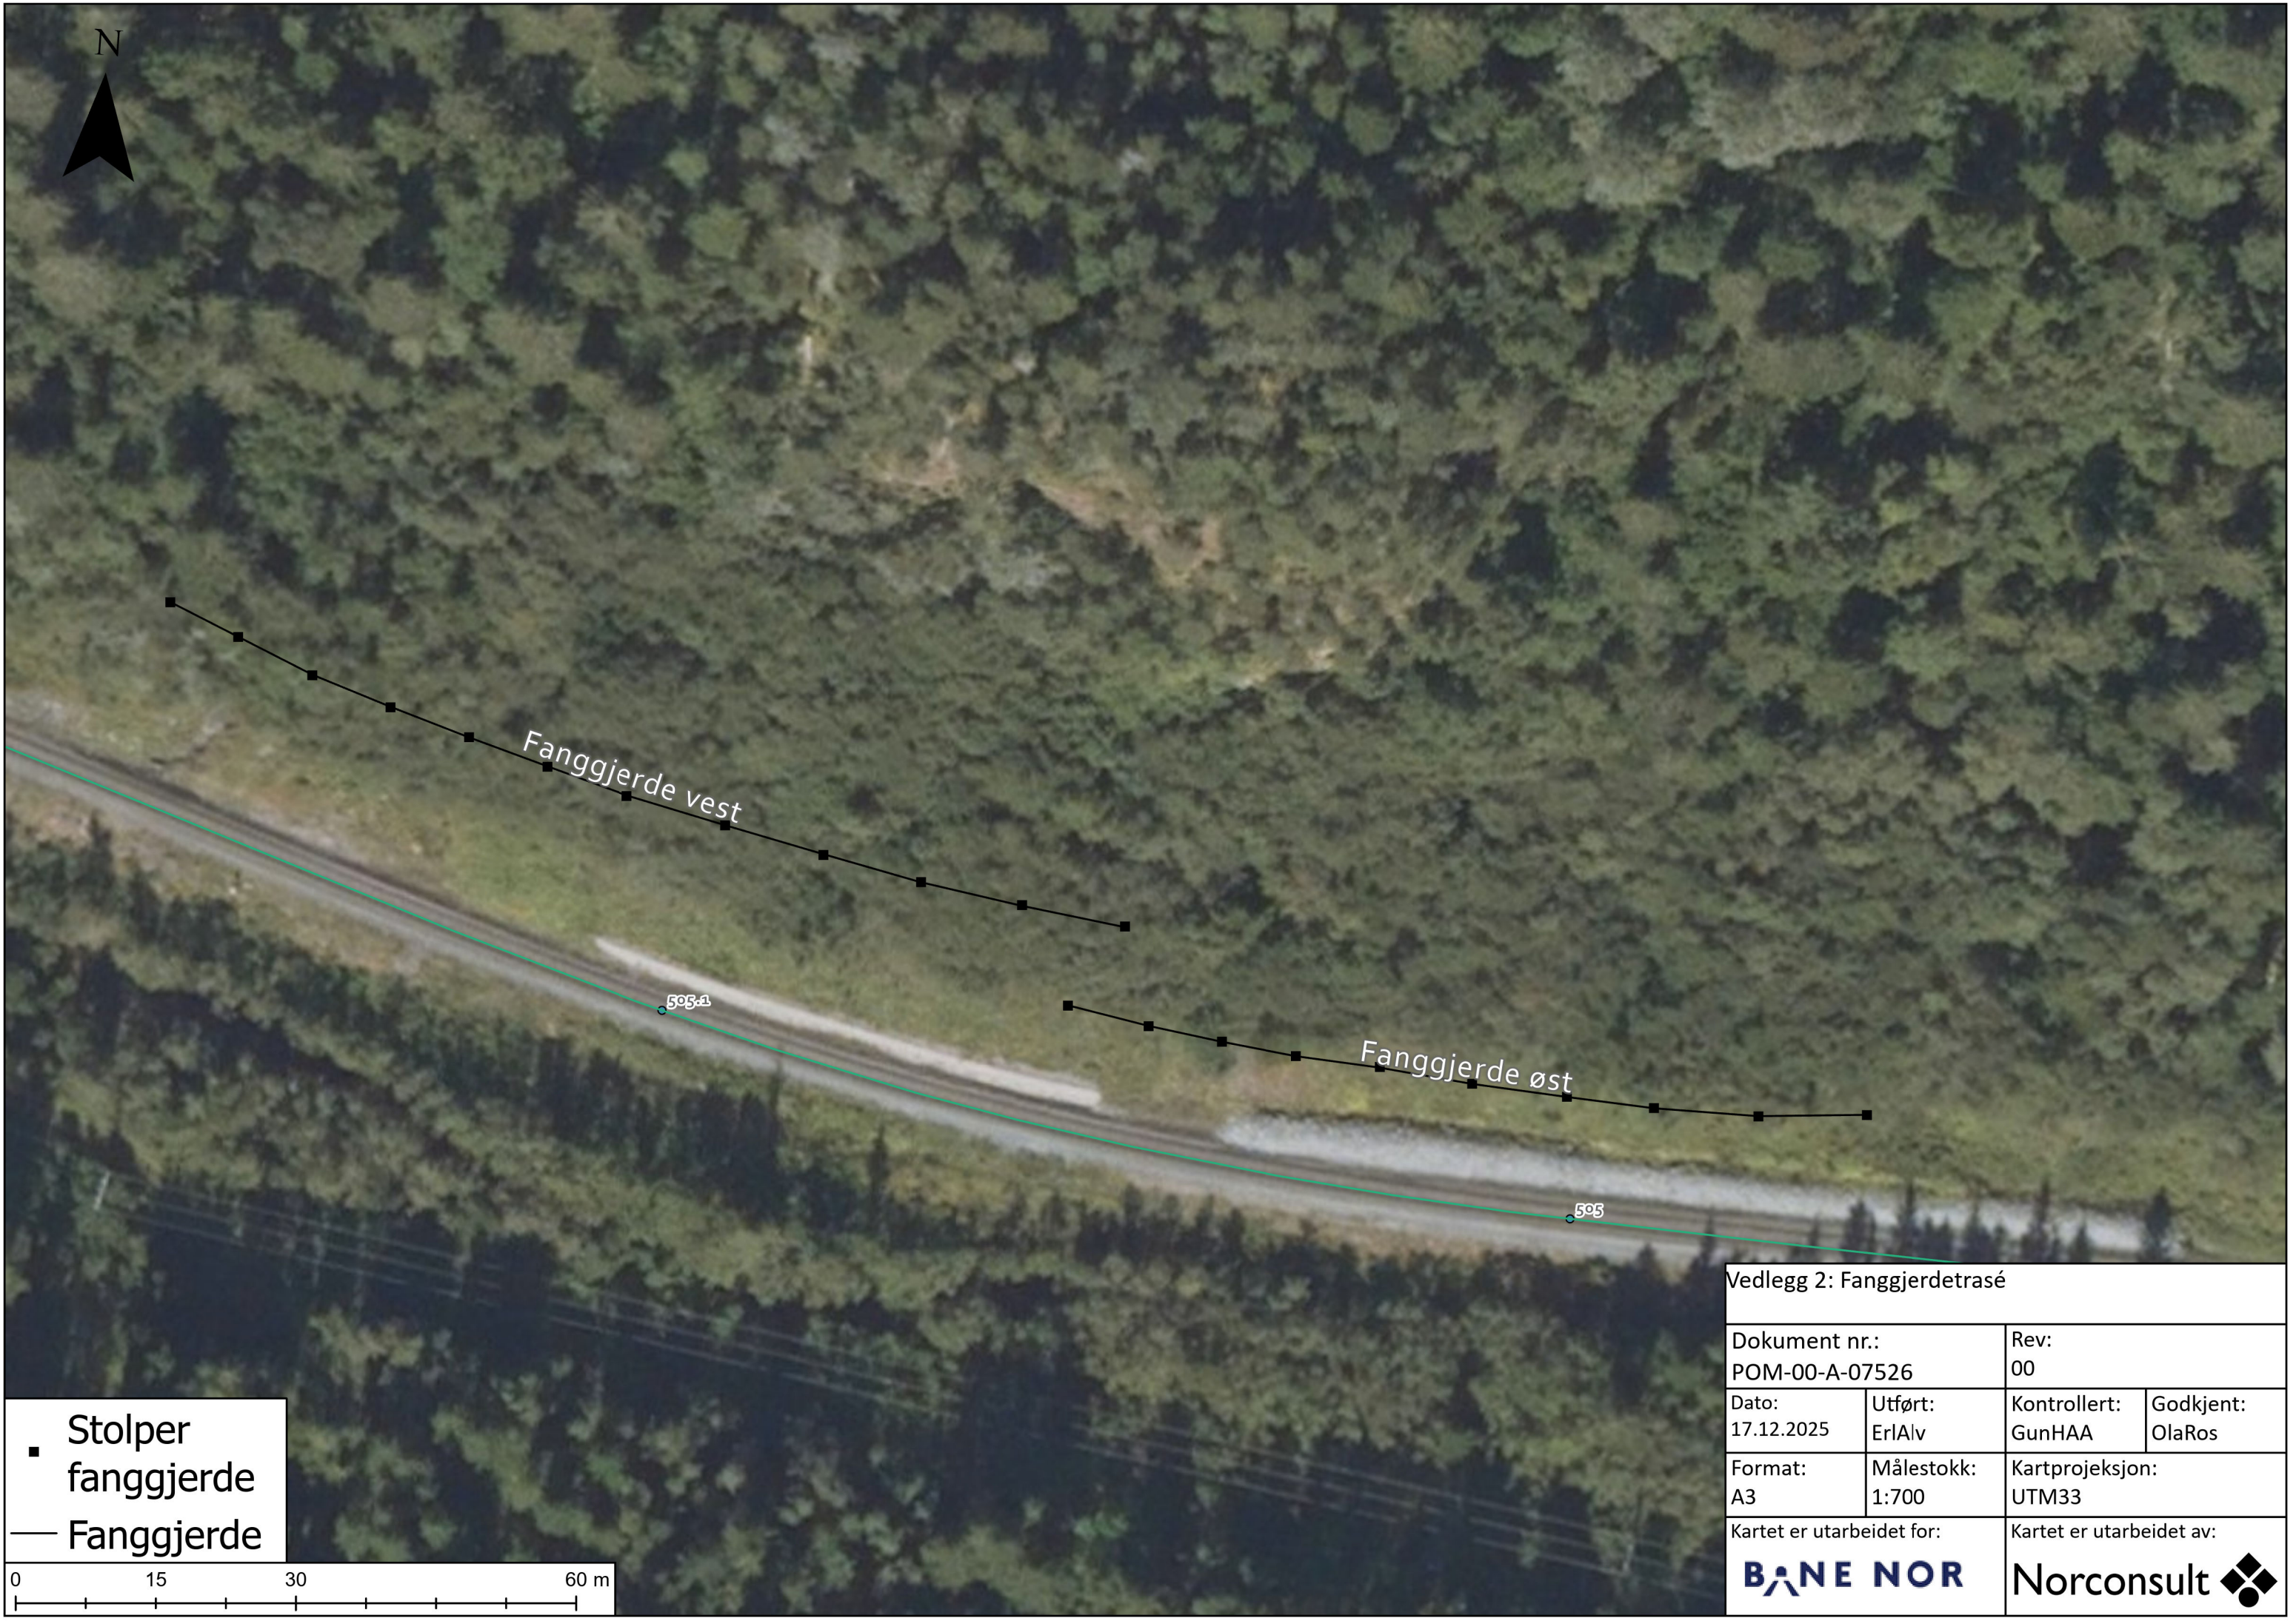
■ Stolper  
fanggjerde

— Fanggjerde
