**RØROSBANEN  
1011 HALTDALEN-STØREN**

**KM 488,90 - 489,36  
SKREDSIKRINGSTILTAK RØROSBANEN  
GRINDBAKKEN - TALSNESHÅGGAN**

**Skredrapport**

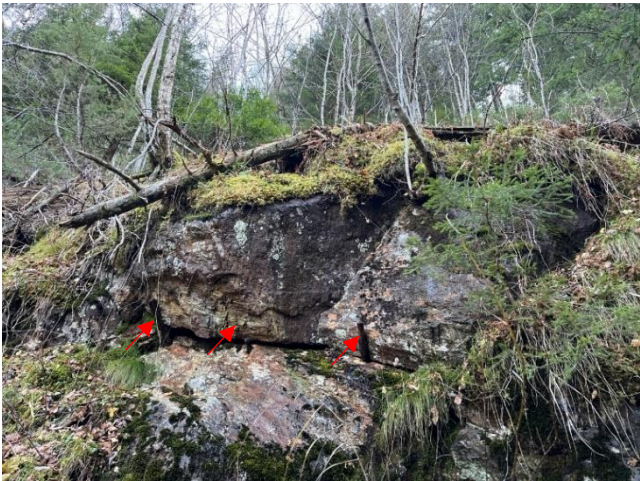
| Info. nr.: | Km: | Kommentar: | Bilde: |
|---|---|---|---|
| 7.20 | 488.98 | <p><u>Beskrivelse:</u><br/>Større bergblokk sikret med 3 dybler i foten (vist med røde piler). Blokken er i størrelsesorden 5-8 m<sup>3</sup>. Dyblene er svært rustet og noe bøyd. Ikke mye restkapasitet i sikringen. Løsnesannsynlighet vurdert til å være høyere enn 1/100.</p> <p><u>Tiltak:</u><br/>Blokk sikres med 3 bergsikringsbolter (Ø20, 3 m). Trær og vegetasjon i overkant fjernes. Boltplassering og stikning bestemmes etter rydding av vegetasjon.</p> | |

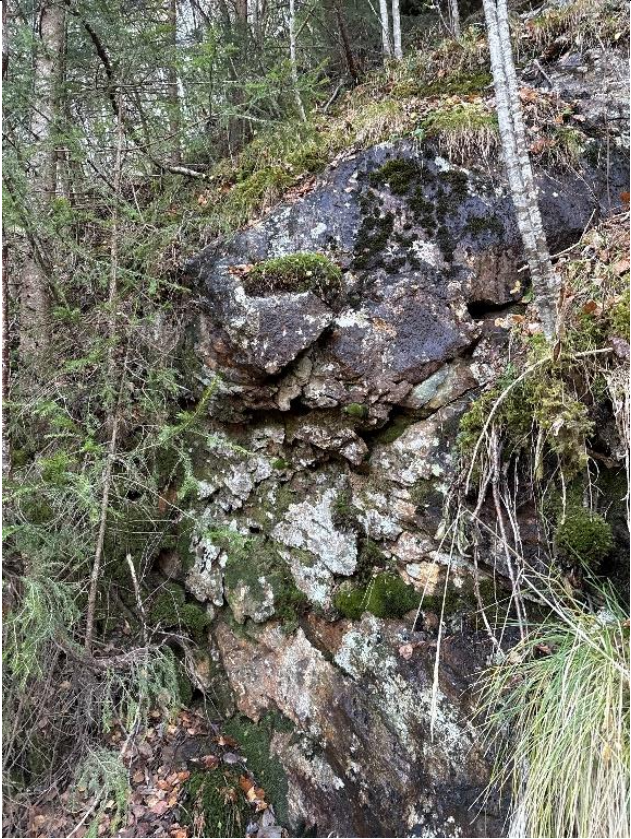
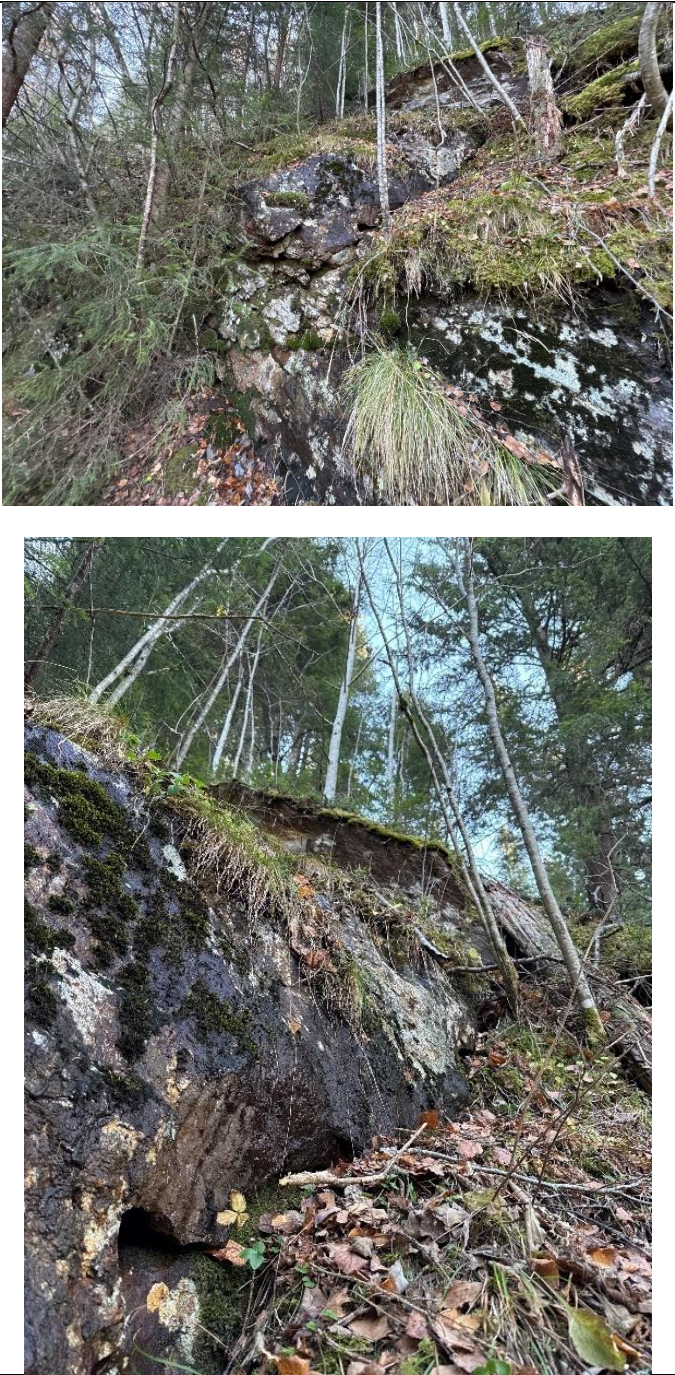
| 7.22 | 488.99 | <p><u>Beskrivelse:</u><br/>Oppsprukket bergparti i størrelsesorden 3-5 m<sup>3</sup>. Ugunstig sprekkeplan i underkant. Usikkert om sprekkeene er vedvarende. Noe vegetasjon på toppen av blokk, trær som resultere i rotsprengning/rotvelt. Løsnings sannsynlighet vurdert til å være høyere enn 1/100.</p> <p><u>Tiltak:</u><br/>Avløste blokker renskes ned. Trær på blokk fjernes. Resterende parti sikres med 3 bergsikringsbolter (Ø20, 3m).</p> | |

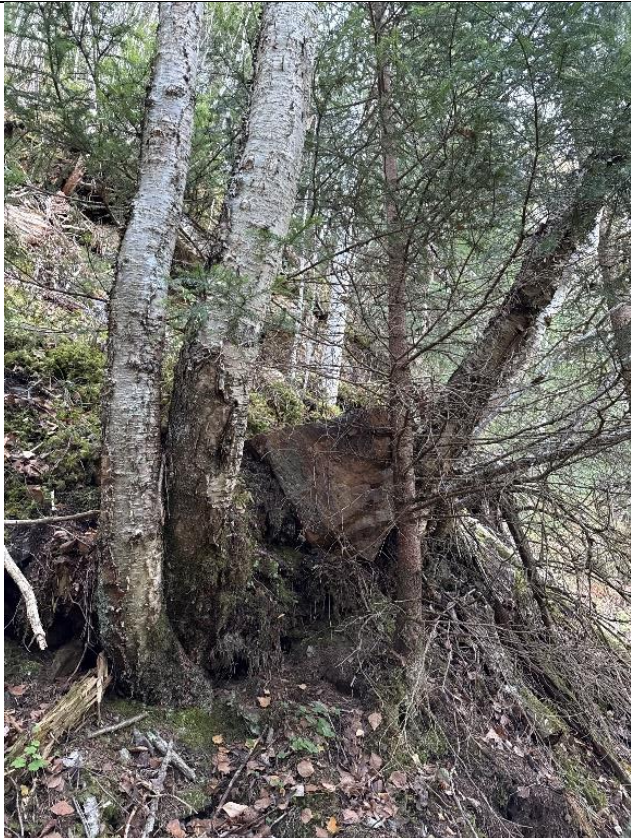
| 7.25 | 488.99 | <p><u>Beskrivelse:</u><br/>Blokk som lener seg på tre. Størrelsesorden 0,2-0,3 m<sup>3</sup>. Kan remobiliseres ved trevelt, og kan nå jernbanen. Sannsynlighet for remobilisering &gt; 1/100.</p> <p><u>Tiltak:</u><br/>Renskes ned eller legges stabilt i terrenget.</p> | |

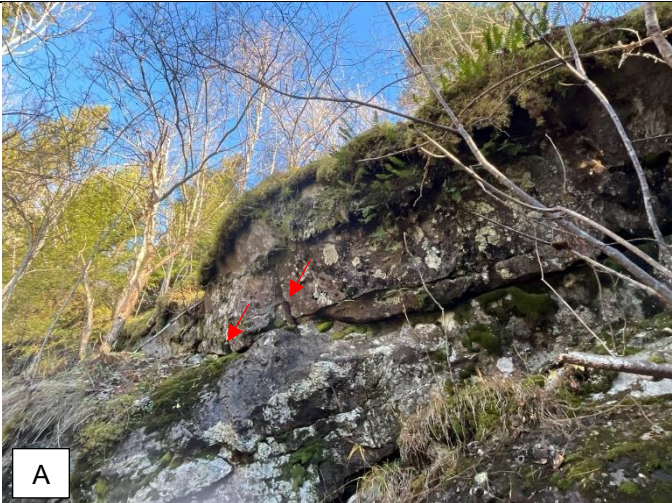
| 7.48 | 489.05 | <p><u>Beskrivelse:</u><br/>Bergparti sikret med totalt tre dybler (vist med røde piler). Partiet er i størrelsesordenen 10-15 m<sup>3</sup>. Partiet nede mot høyre (bilde C) har god fot og er vurdert til å ha lav løsnestannsynlighet. Partiet i overkant (bilde B) lener seg delvis på partiet til høyre (bilde C) og kiles fast av dybelen i forkant. Partiet ligger noe på gli. Partiet til venstre (bilde A) er sikret med to dybler og ligger på gli. De tre gamle dyblene er godt rustet. Totalt sett er løsnestannsynlighet vurdert til å være høyere enn 1/100.</p> <p><u>Tiltak:</u><br/>Vegetasjon i overkant av blokken på bilde B fjernes. Blokken sikres så med 2 bergsikringsbolter (Ø20,</p> | |

| | | <p>3 m). Blokken på bilde C sikres med 2 bergsikringsbolter (Ø20, 3 m). Plassering og stikning bestemmes etter vegetasjonsrydding/under oppfølging.</p> | |

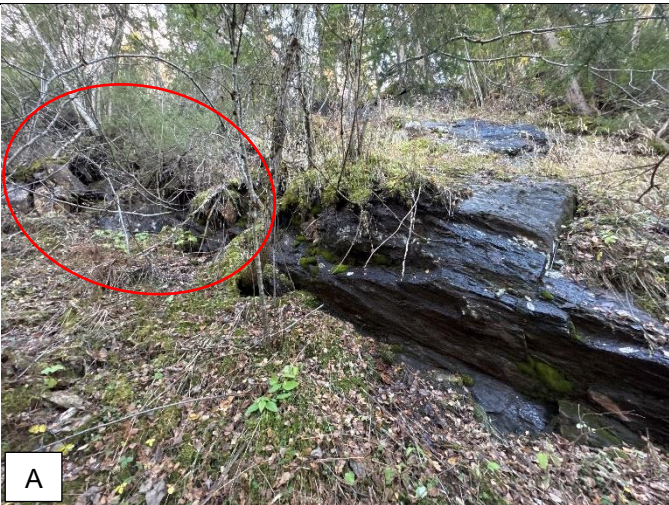
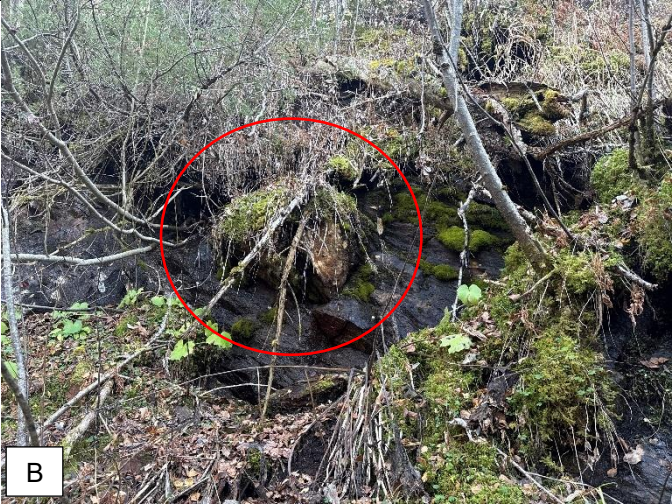
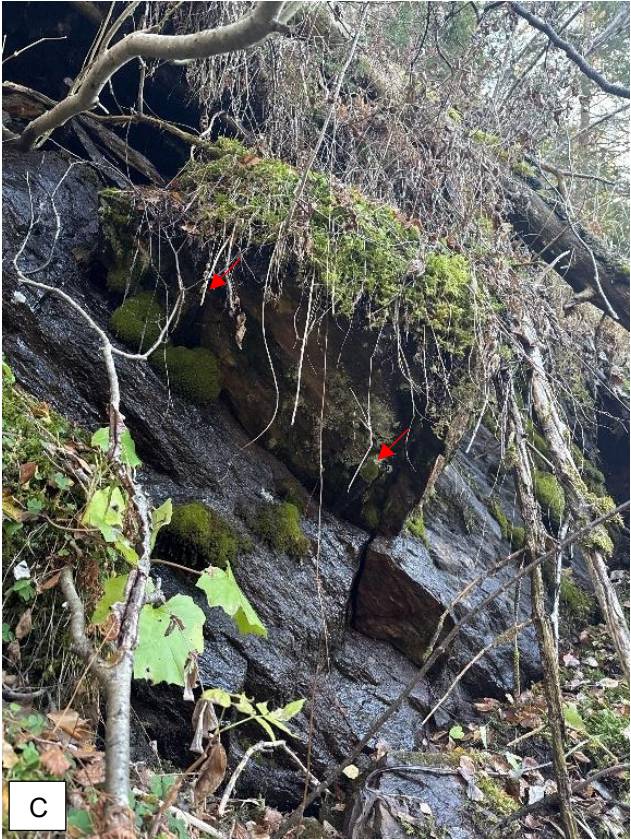
| 7.49 | 489.05 | <p><u>Beskrivelse:</u><br/>Bergskrent med mye oppsprekking og usikre blokker, vist i bilde A. I denne bergskrenten er én blokk sikret med to gamle dybler (bilde B-D). Dyblene er vist både før (bilde C) og etter (bilde D) en liten rensk av mose.</p> <p>Løsnessannsynligheten for denne blokken er vurdert til å være høyere enn 1/100.</p> <p><u>Tiltak:</u><br/>Blokk sikres med 1 stk. Ø20, 2,4 m. Kan evt. vurdere å renske ned.</p> | |

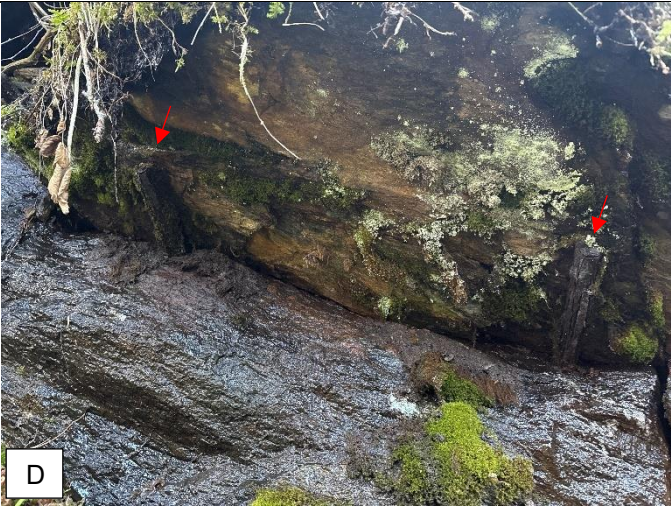
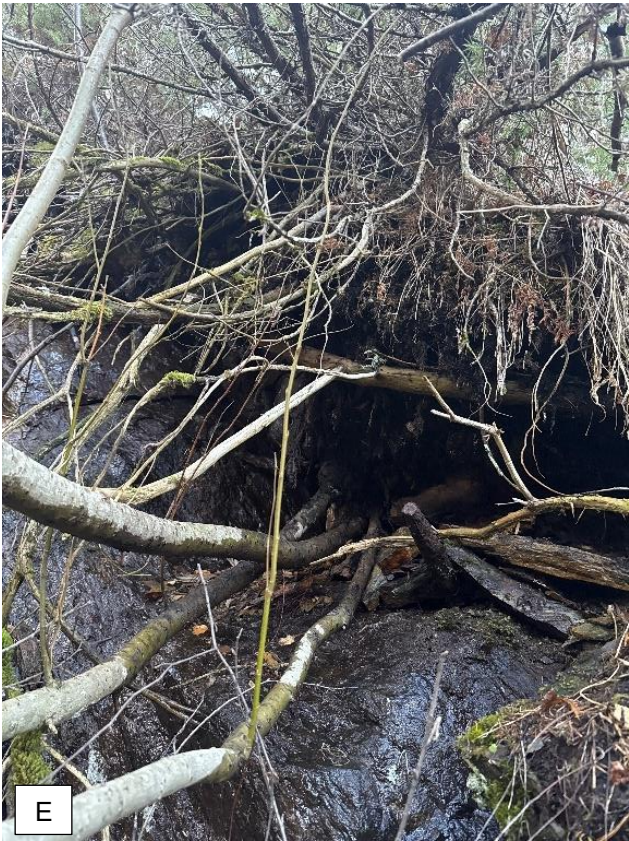
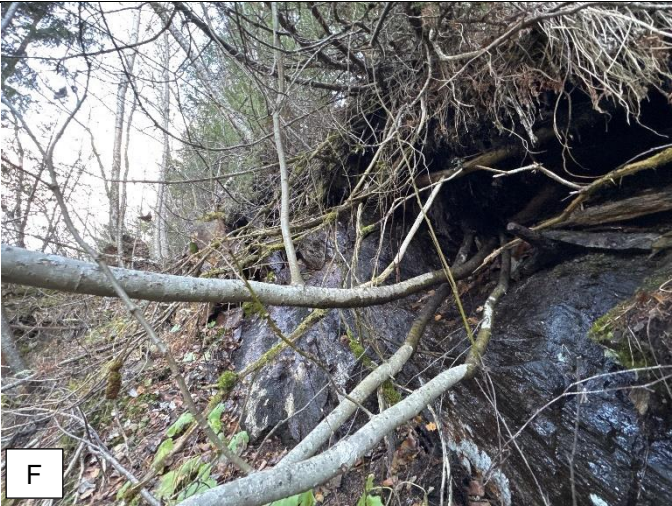
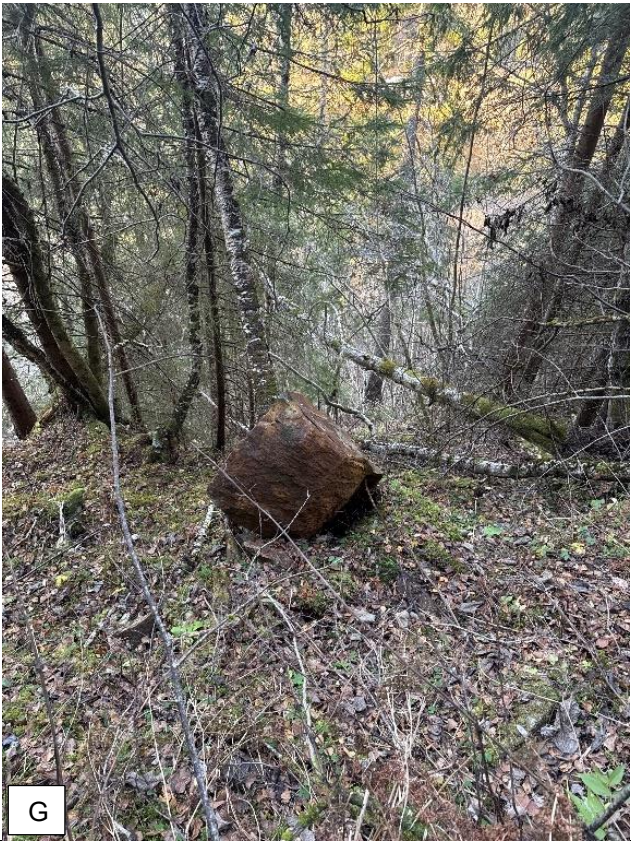
| | | <p><u>Beskrivelse:</u><br/>En blokk var sikret, men har sklidd ut og ligger rett nedenfor bergskrenten (Bilde E-G). Denne blokken er vurdert til å ligge ustabilt (høyere enn 1/100).</p> <p><u>Tiltak:</u><br/>Blokken renskes ned.</p> | <p>D</p> <p>E</p> |

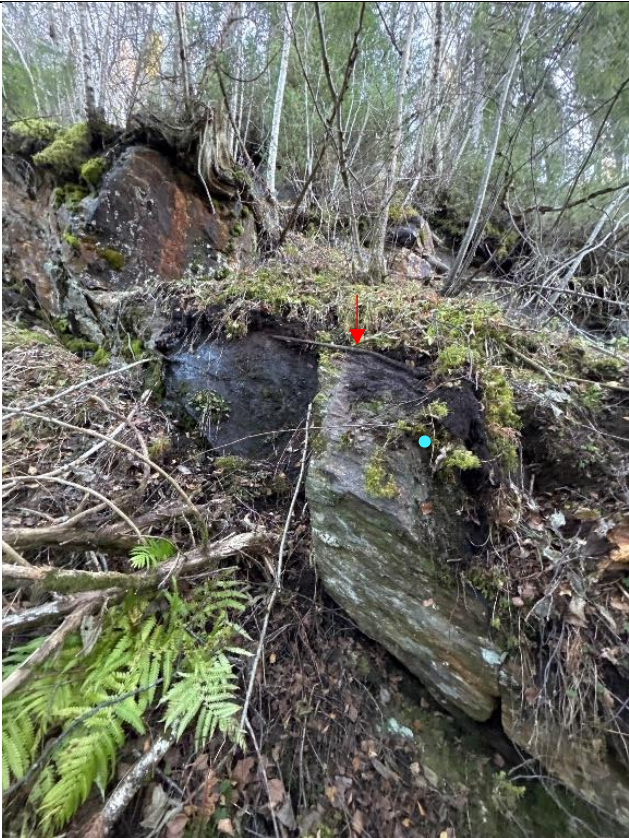
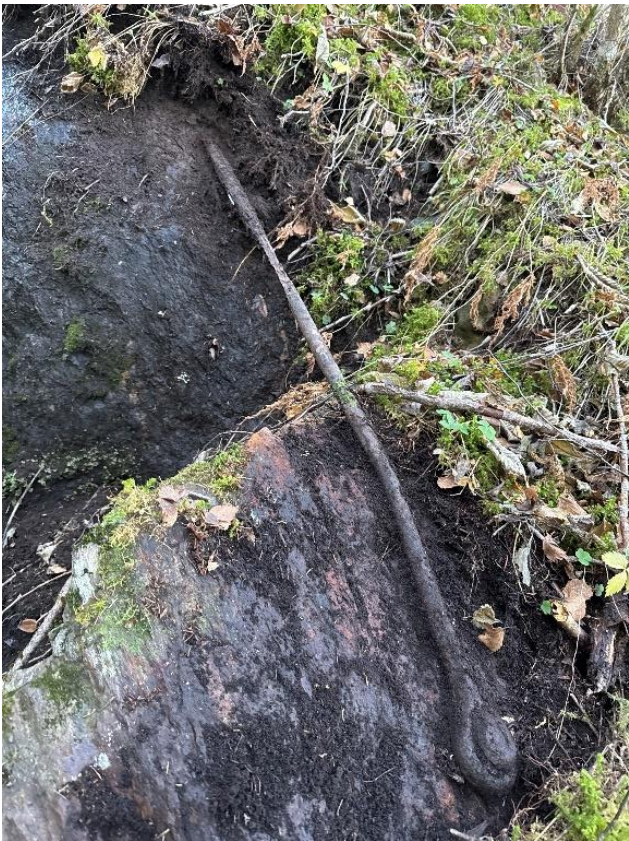
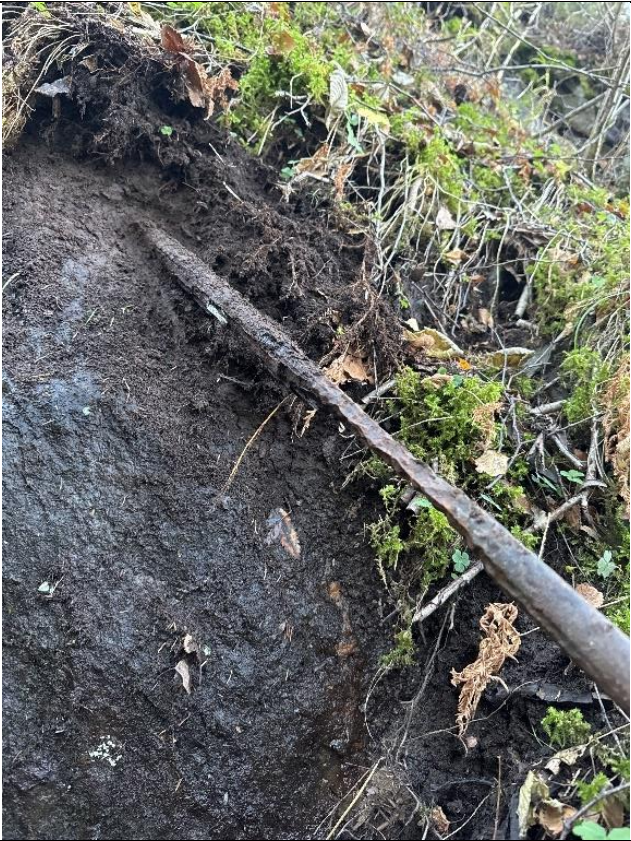
| 7.50 | 489.06 | <p><u>Beskrivelse:</u><br/>Blokk sikret med svært rustet stag (vist med rød pil). Staget har lite til ingen restkapasitet.<br/>Løsnings sannsynlighet er vurdert til å være høyere enn 1/100.</p> <p><u>Tiltak:</u><br/>Sikres med 1 bolt (Ø20, 2,4 m). Plassering av bolt vises med blå prikk.</p> | |

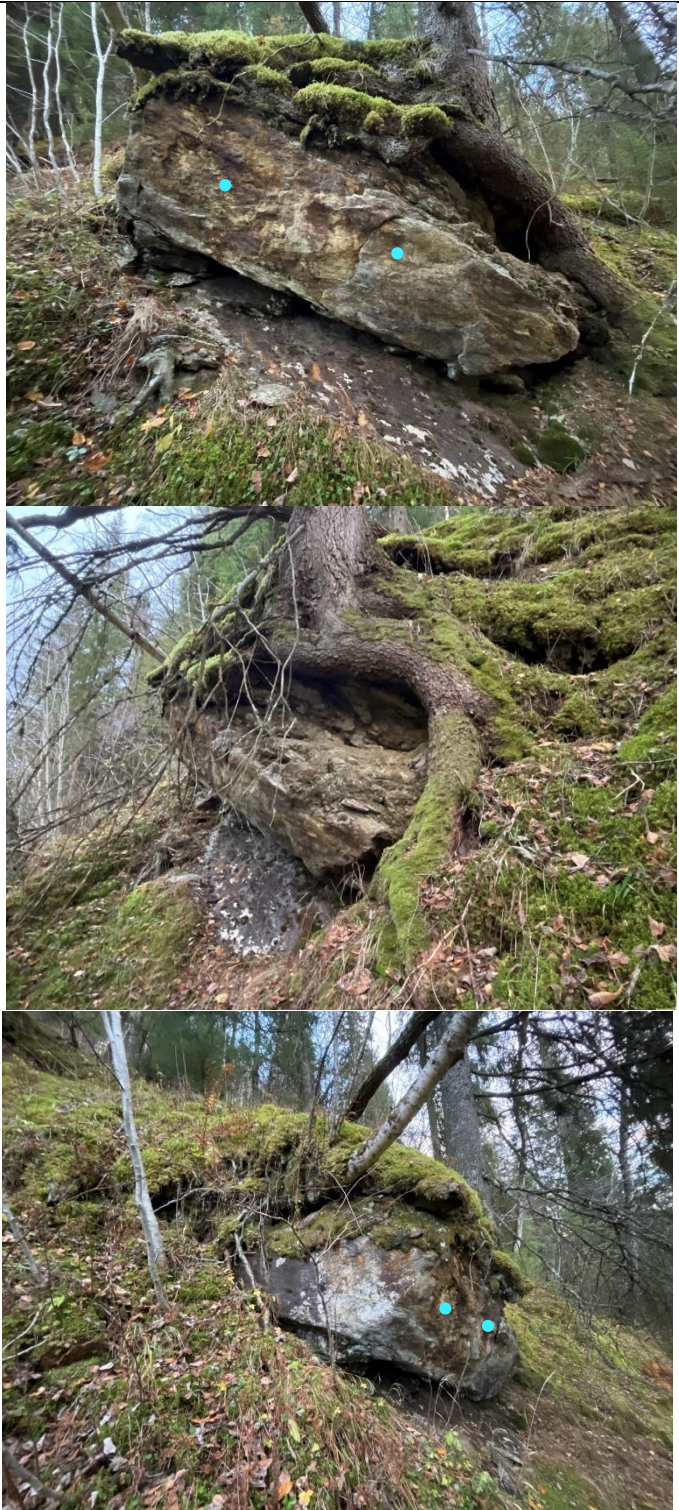
| 7.53 | 489.06 | <p><u>Beskrivelse:</u><br/>Blokk i størrelsesordenen 3-5 m<sup>3</sup>. Blokken har et stort tre i overkant av blokken med sterke groende røtter, med potensiale for rotsprengning/rotvelt. Blokken har tydelig undersprekk, og hviler helt eller delvis på løsmasser under. Løsnings sannsynlighet er vurdert til å være høyere enn 1/100.</p> <p><u>Tiltak:</u><br/>Tre stående på blokken kappes. Blokken sikres med 2 bolter (vist med blå prikker). Lengde 3-4 m, Ø20. Stikning og lengde på bolt må tilpasses slik at det bores minimum 1 m i berg bak/under.</p> | |

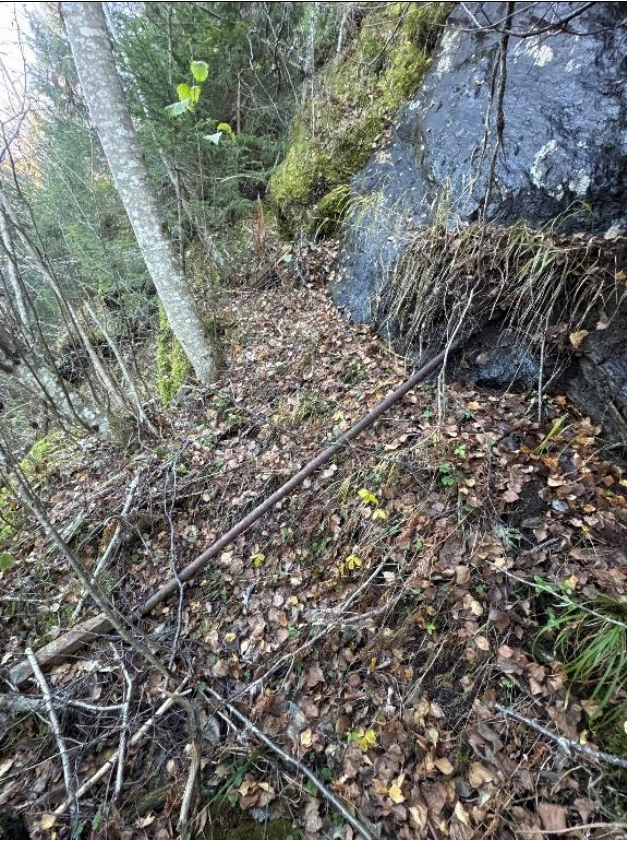
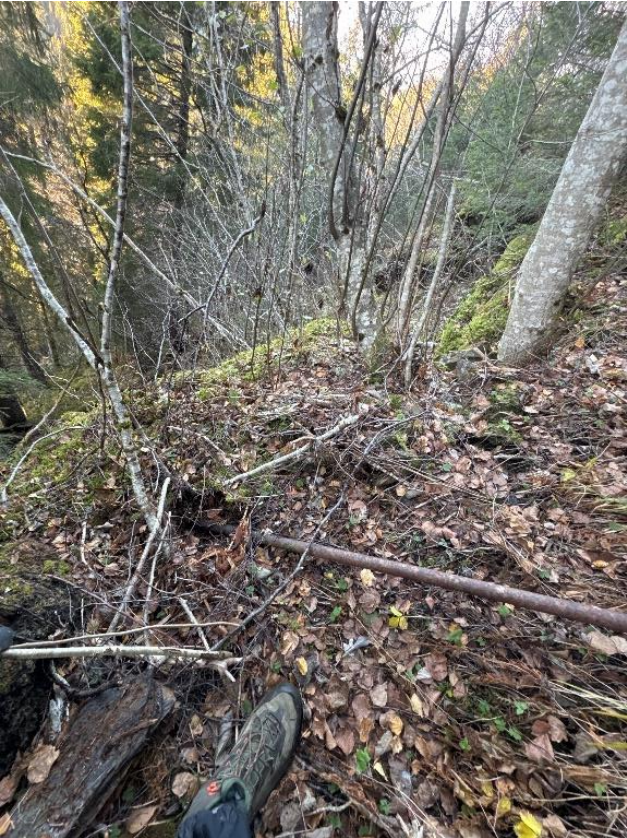
| 7.54 | 489.06 | <p><u>Beskrivelse:</u><br/>Bergskrent sikret med to gamle stag. Stagene er rustet med vurdert til å ha noe resterende kapasitet. Blokken som er sikret er rundt 2 m<sup>3</sup>. Løsnings sannsynlighet er vurdert til å være høyere enn 1/100.</p> <p><u>Tiltak:</u><br/>Blokk sikres 1 bolt (Ø20, 3 m).</p> | |

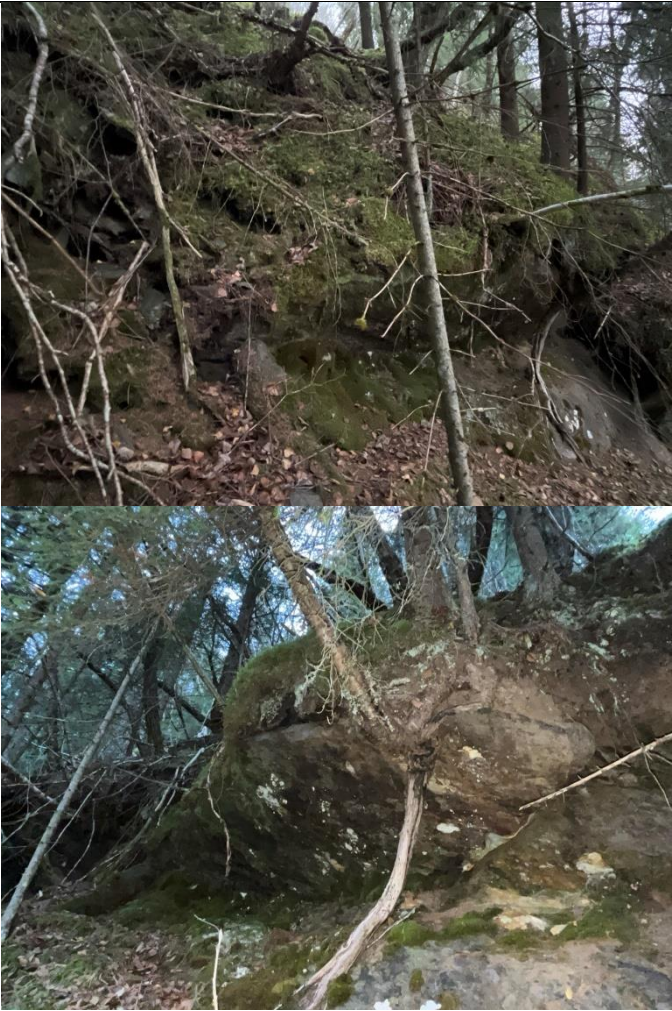
| 7.58 | 489.07 | <p><u>Beskrivelse:</u><br/>Bergparti med mye rusk og vegetasjon. Bergpartiet er i størrelsesorden 4-7 m<sup>3</sup>, og har noe overheng. En blokk i toppen som ligger på gli, og en del trær som kan gi rotsprengning/rotvelt. Mye mose som dekker til mulige sprekkesett.<br/>Løsnings sannsynlighet er vurdert til å være høyere enn 1/100.</p> <p><u>Tiltak:</u><br/>Trær og vegetasjon fjernes. Avløste blokker renskes. Resterende blokkparti kan sikres med 2 bolter (Ø20, lengde 4 m).</p> | |

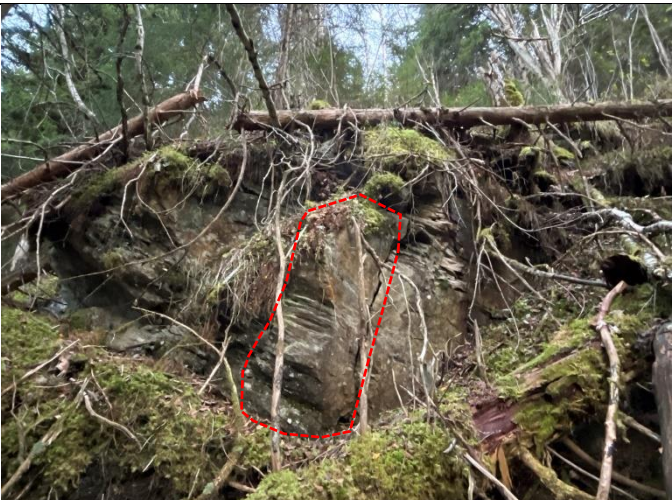
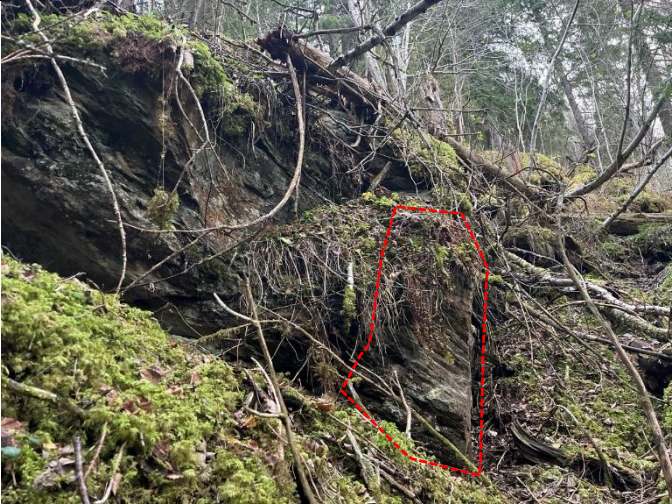
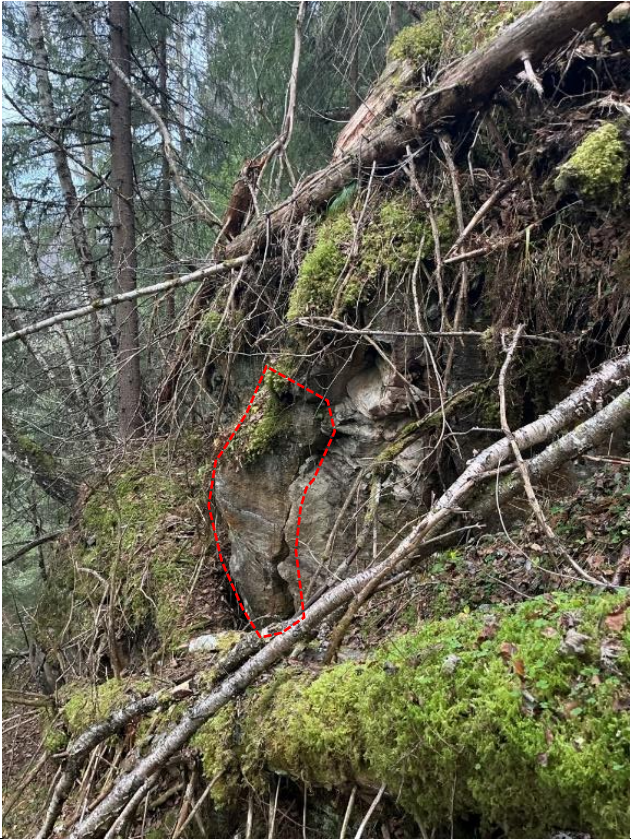
| 7.62 | 488.08 | <p><u>Beskrivelse:</u><br/>Avløst blokk i størrelsesordenen 0.5-0.7 m<sup>3</sup>. Blokken har dårlig fot.<br/>Løsnings sannsynlighet er vurdert høyere enn 1/100.</p> <p><u>Tiltak:</u><br/>Blokken renskes eller legges stabilt i terrenget.</p> | |

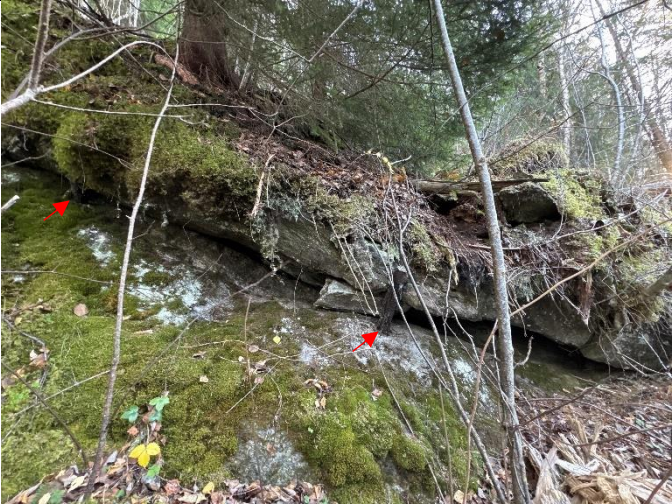
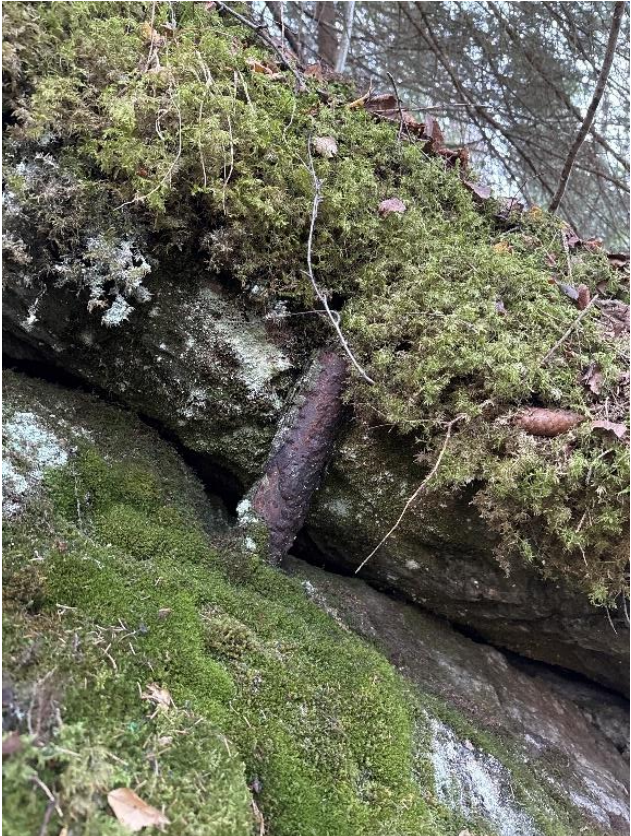
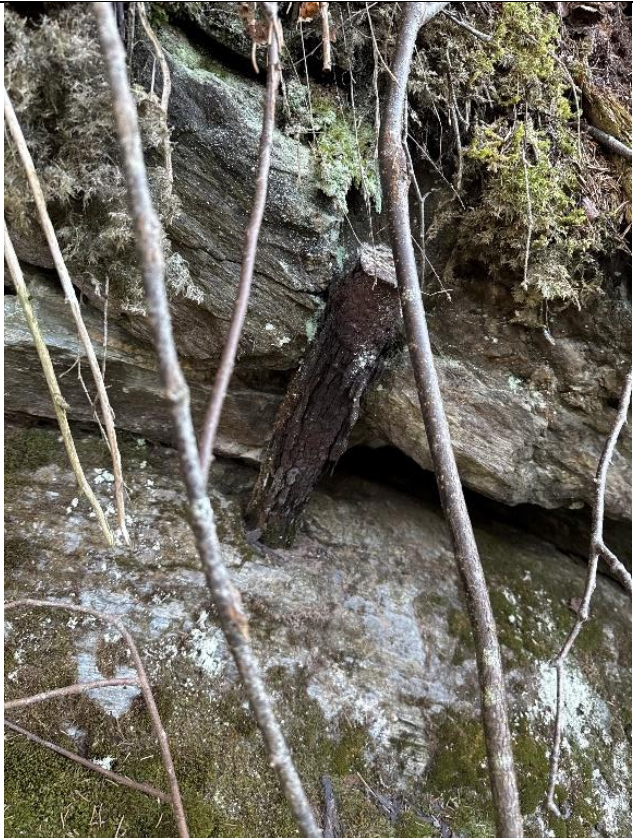
| 7.68 | 489.10 | <p><u>Beskrivelse:</u><br/>Avlangt blokkparti i størrelsesorden 10 m<sup>3</sup>. Partiet er sikret med to gamle 50 mm dybler (vist med røde piler). Dyblene er svært rustet. Gror et tre i overkant av blokkpartiet. Blokken har en relativt god fot i skrenten under. Løsnings sannsynlighet er vurdert til å være høyere enn 1/100.</p> <p><u>Tiltak:</u><br/>Vegetasjon i overkant av bergpartiet fjernes. Sikres med 4 stk. Ø20, 3m. Bolteplassering og stikning bestemmes etter vegetasjonsrydding/under oppfølging.</p> | |

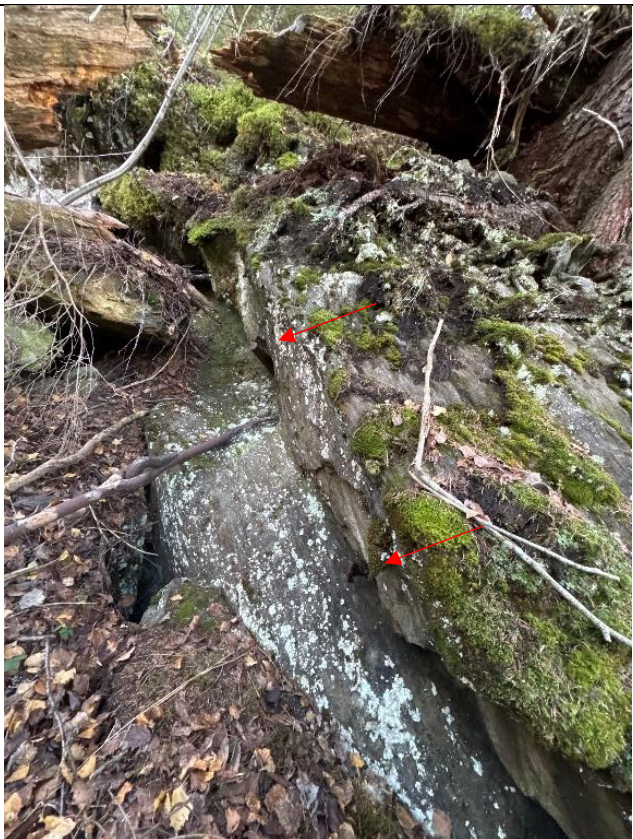
| 7.71 | 489.11 | <p><u>Beskrivelse:</u><br/>Avlang blokk sikret med 3 gjennomrustede og noe avbøyd dybler (vist med røde piler). Diameter 25-30 mm. Blokken har dårlig fot. Vurdert løsnessannsynlighet høyere enn 1/100.</p> <p>Bilder viser feste for 2 stag som sikrer blokk nedenfor. Løsnessannsynlighet for denne blokken er også vurdert til å være høyere enn 1/100.</p> <p><u>Tiltak:</u><br/>Blokk i underkant og overkant sikres med bergsikringsbolter. Anslag på 2-4 stk. Ø20, 3 m bolter. Endelig antall bolter, plassering og stikning bestemmes under oppfølging.</p> | |

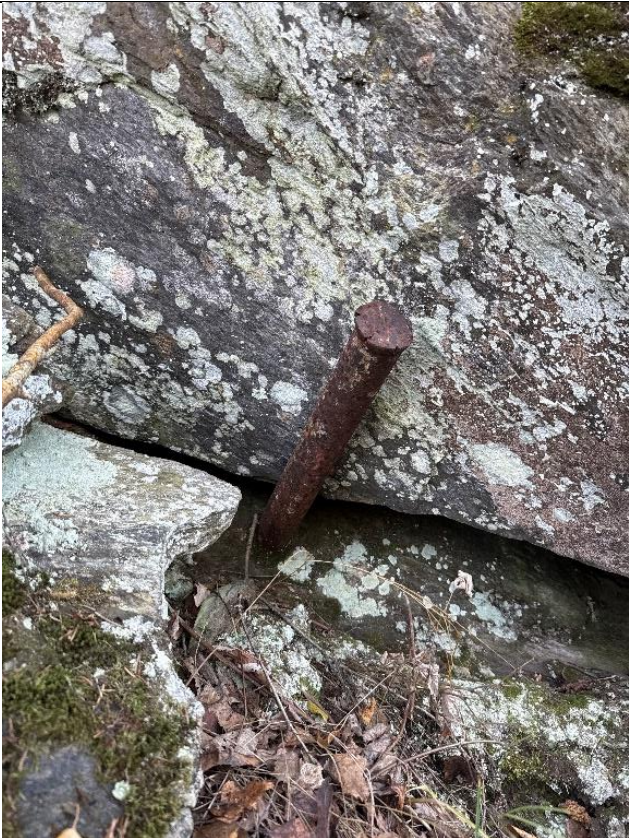
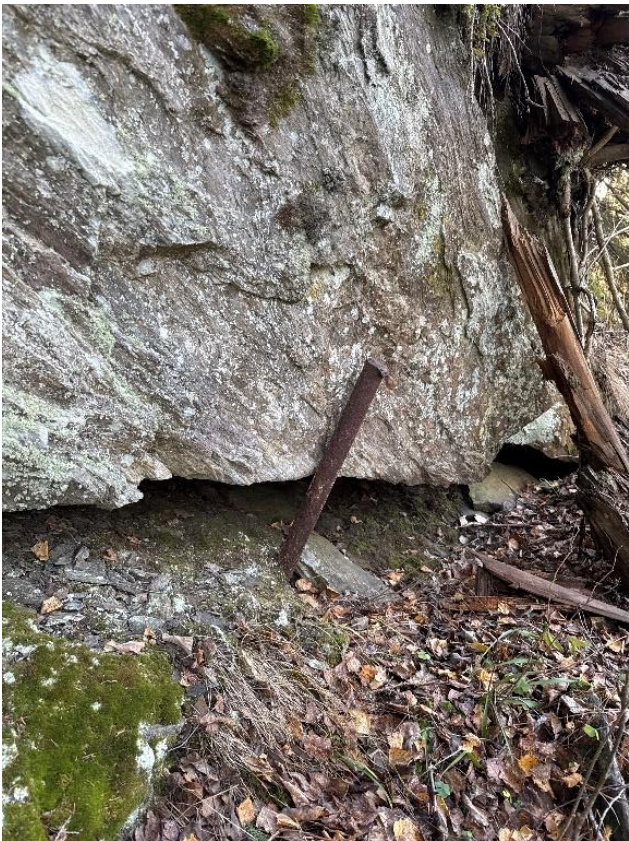
| 7.75 | 489.11 | <p><u>Beskrivelse:</u><br/>Større blokk sikret med to 50 mm dybler og to stag (vist med røde piler). Dyblene er delvis rustet, men vurdert til å ha noe restkapasitet. Stagene er igjengrodd og burde inspiseres. Løsningsansynlighet vurdert til å være høyere enn 1/100.</p> <p><u>Tiltak:</u><br/>Partiet sikres med 3 bergsikringsbolter (Ø20, 3 m). Omtrentlig plassering er vist med blå prikker. Stikning og evt. lengde på bolt må tilpasses slik at det bores minimum 1 m i berg bak/under.</p> | |

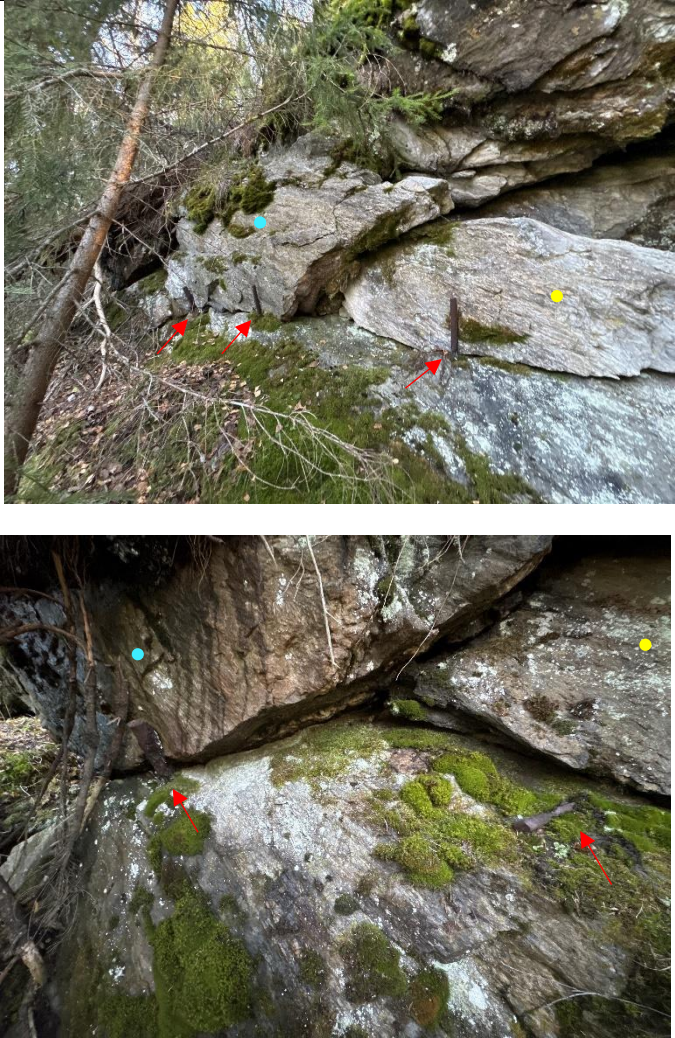
| 7.77 | 489.12 | <p><u>Beskrivelse:</u><br/>Blokker sikret med fem rustede dybler (vist med røde piler). De mindre objektene er mellom 0,25 og 1 m<sup>3</sup>, mens de større objektene er i området 5-10 m<sup>3</sup>. Den ene dybelen er knekt og ligger flatt. Løsningsannsynlighet er vurdert til å være høyere enn 1/100.</p> <p><u>Tiltak:</u><br/>Blokker sikres med 2 stk. Ø20, 3m, og 2 stk. Ø20, 2,4m. Omtrentlig plassering er vist på bildet. Gul prikk henviser til bolter med 2,4 m lengde, og blå prikk bolter med 3 m lengde. Endelig plassering og stikning bestemmes under oppfølging.</p> | |

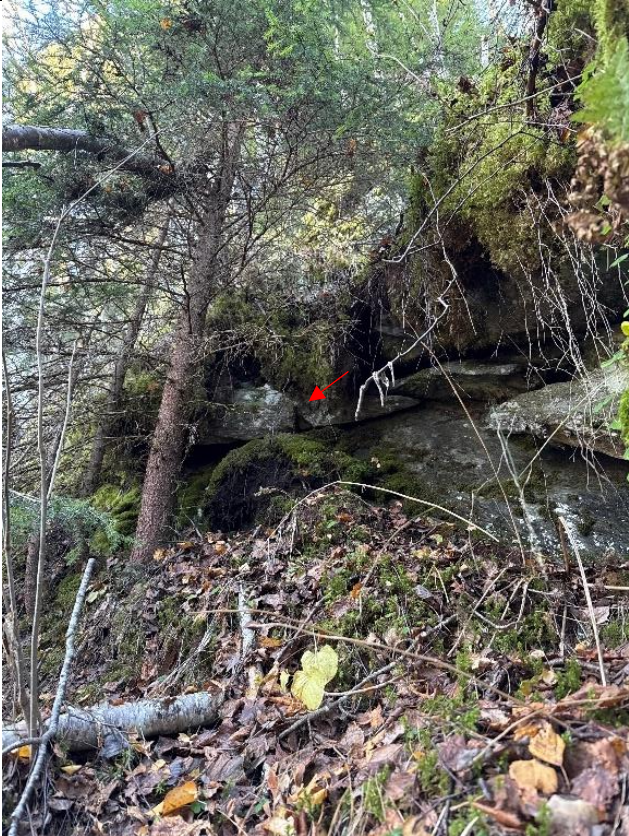
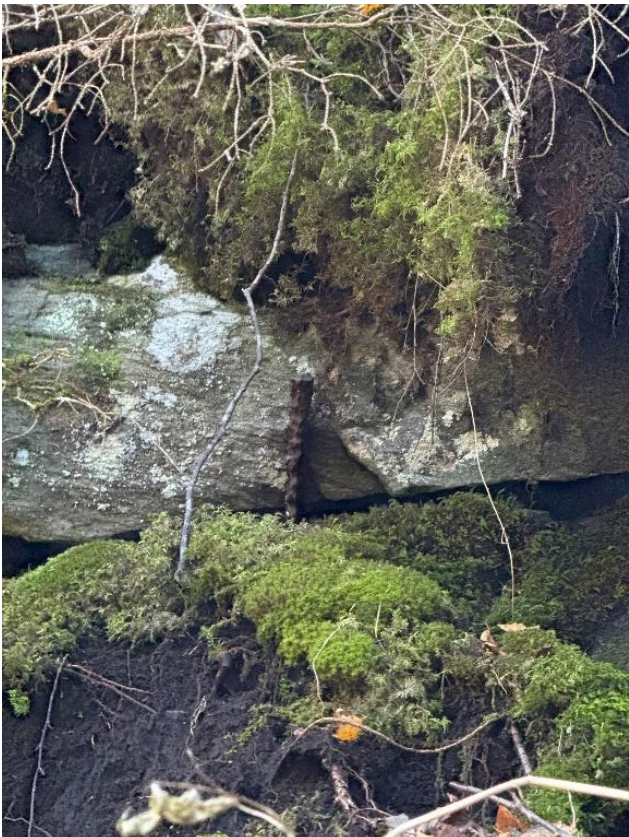
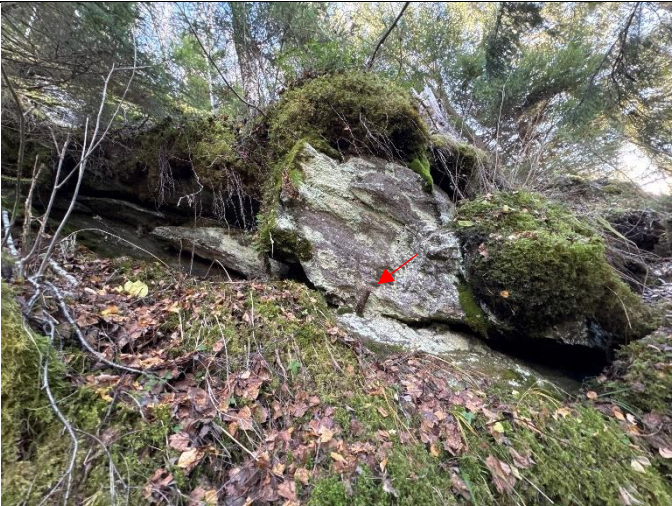
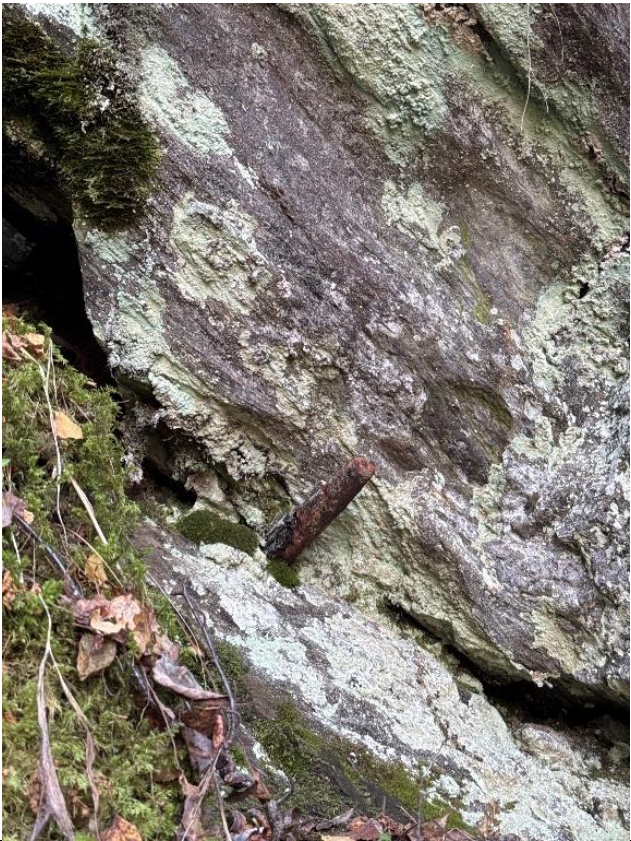
| 7.79 | 489.12 | <p><u>Beskrivelse:</u><br/>Bergskrent/blokkparti sikret med to dybler (vist med røde piler). Dyblene er veldig avrustet og har begrenset sikringseffekt. Blokkstørrelsen varierer, men de største elementene er i størrelsesorden 5 m<sup>3</sup>. Blokkene er generelt avlange og kantede. Løsnessannsynlighet vurdert til å være høyere enn 1/100.</p> <p><u>Tiltak:</u><br/>Vegetasjon på blokkpartiet fjernes. Avløste blokker renskes ned. Estimert bolteomfang etter rensk: 2-4 stk. Ø20, 2,4-3 m. Plassering, lengde og stikning av bolt bestemmes etter vegetasjonsrydding og rensk.</p> | |

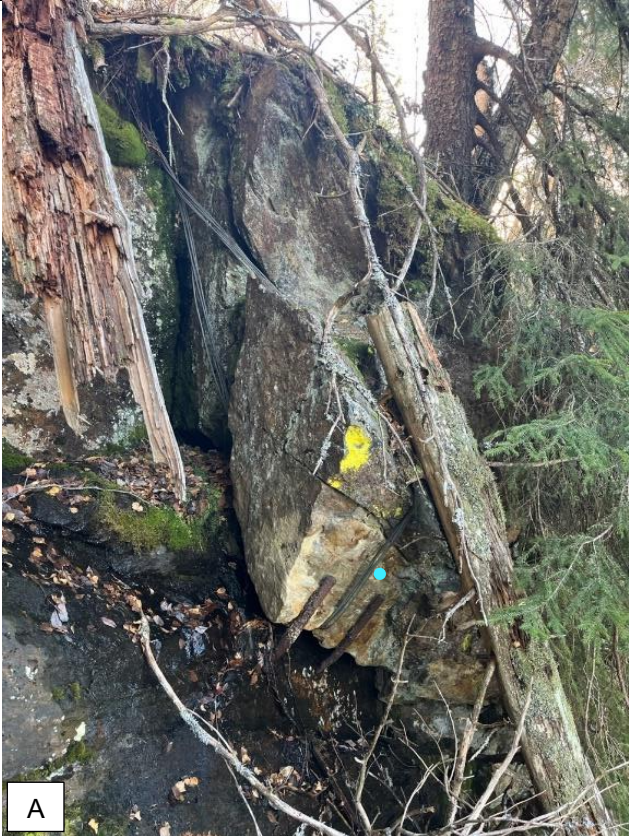
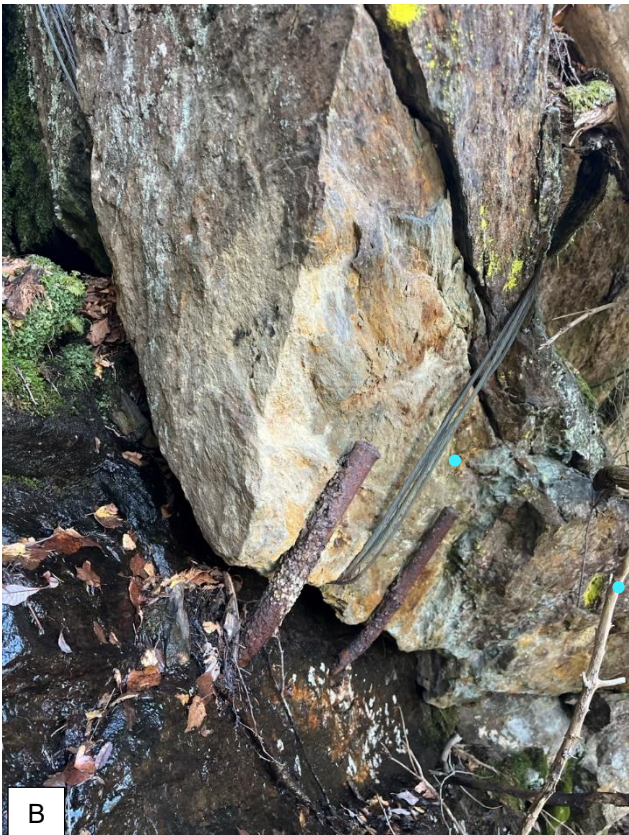
| 7.80 | 489.12 | <p><u>Beskrivelse:</u><br/>Blokk sikret med wire og to dybler (bilde A-C). Dyblene er svært rustet og wire er delvis rustet. Blokken som er sikret er i størrelsesordenen 1 m<sup>3</sup>, er avlang, og fungerer som en nøkkelblokk for elementene i overkant. Blokken har delvis god fot på motsatt side av sikringsiden. Løsnings sannsynlighet vurdert til å være høyere enn 1/100.</p> <p><u>Tiltak:</u><br/>Trær i overkant av blokkpartiet og vegetasjon fjernes. Avlang nøkkelblokk sikres med 2 bolter Ø20, 2,4-3 m (vist med blå prikker). Omtrentlig plassering er vist med blå prikker.</p> | <p>A</p> <p>B</p> |

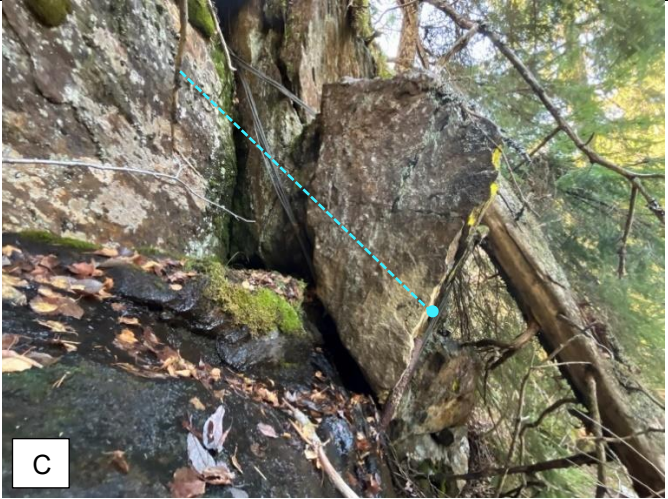
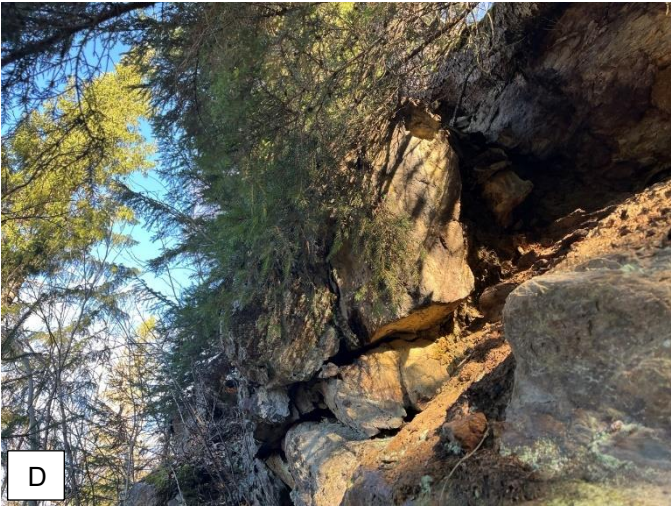
| | | <p><u>Beskrivelse:</u><br/>I overkant av blokken sikret med dybler og wire er det et sprekkeavløst bergparti (bilde D). Enkelte blokker i partiet henger noe ut og har dårlig fot.<br/>Løshesannsynlighet vurdert til å være høyere enn 1/100.</p> <p><u>Tiltak:</u><br/>Mindre, avløste blokker renskes ned. Estimert bolteomfang etter rensk: 1-3 stk. Ø20, 3-4 m. Plassering, lengde og stikning av bolter bestemmes under oppfølging.</p> | |

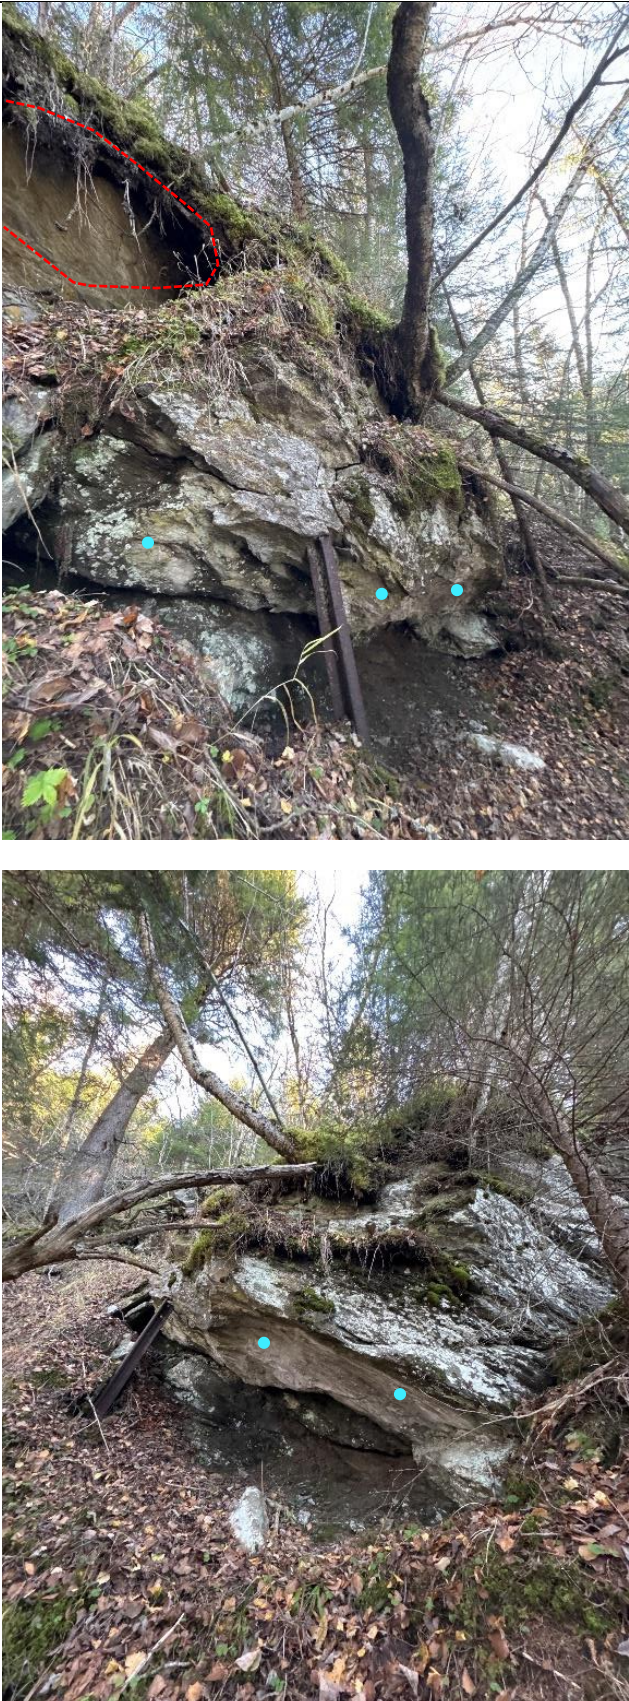
| 7.83 | 489.13 | <p><u>Beskrivelse:</u><br/>Blokk i størrelsesorden rundt 10 m<sup>3</sup> sikret med understøtte/skinne. Blokken har sprukket opp hvor understøtten står, og er dermed ikke så godt sikret lengre. Løsnings sannsynlighet høyere enn 1/100.</p> <p>Bergskrenten over har en del hengende røtter og er muligens spor etter nedfall av blokk (markert med rødt stiplet polygon)</p> <p><u>Tiltak:</u><br/>Trær og vegetasjon på blokk fjernes. Blokk sikres med 3 stk. Ø32, 6 m stag. Omtrentlig plassering av stag er vist med blå prikker.</p> | |
