**RØROSBANEN  
1011 HALTDALEN-STØREN**

**KM 488,90 - 489,36  
SKREDSIKRINGSTILTAK RØROSBANEN  
GRINDBAKKEN - TALSNESHÅGGAN**

**Skredrapport**

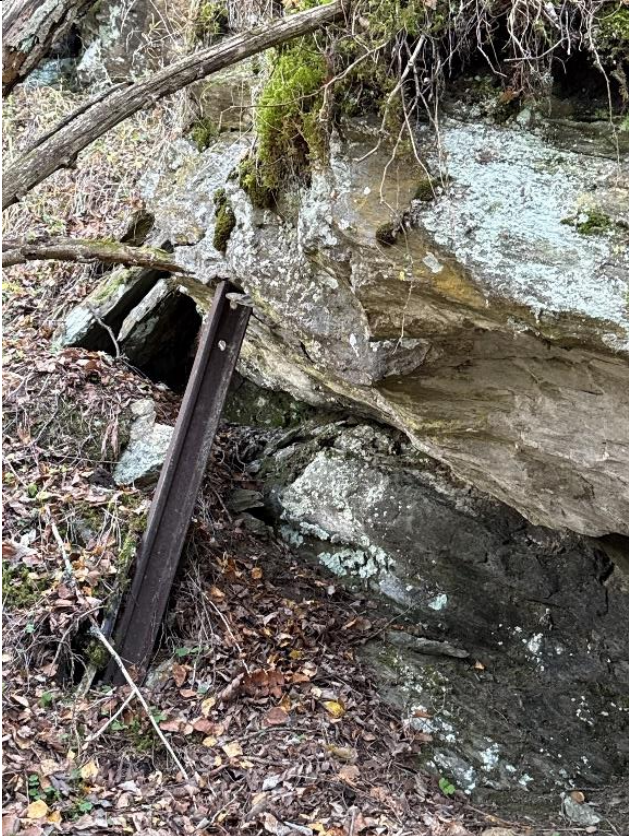
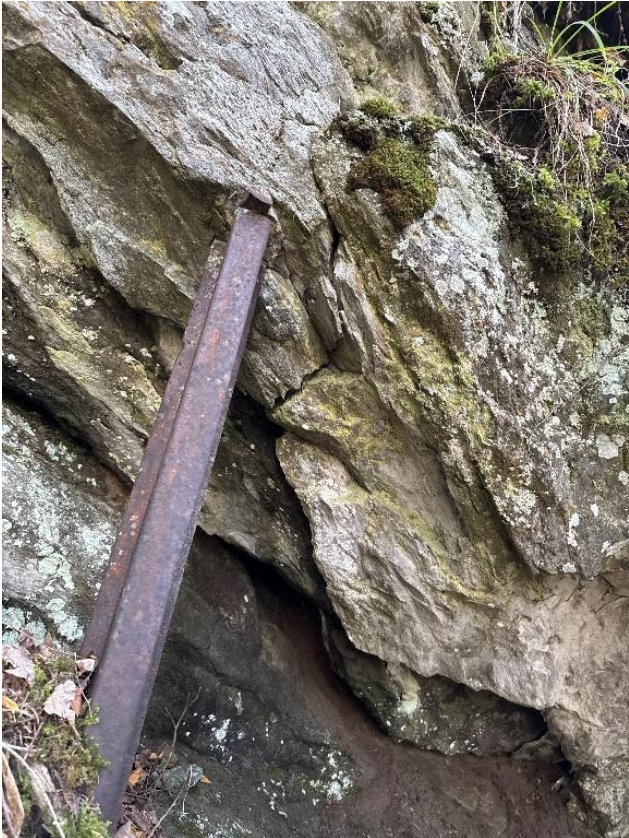
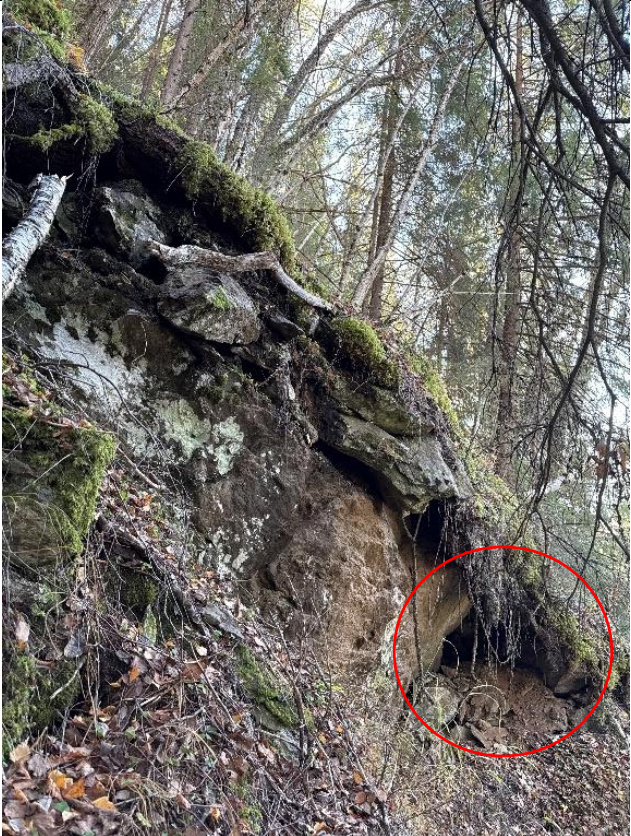
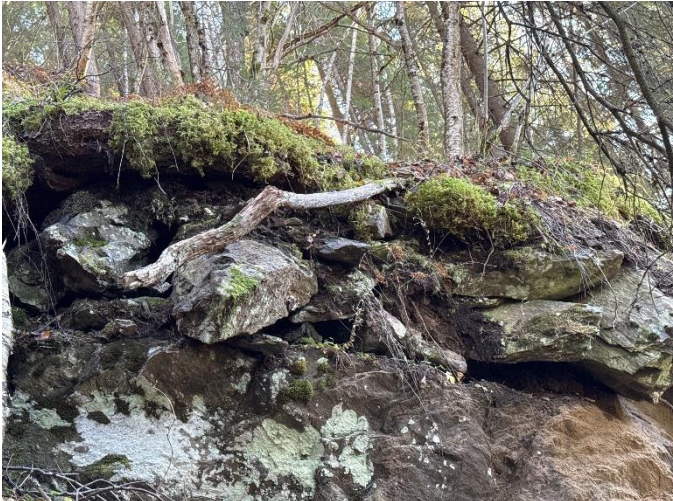
| 7.86 | 489.14 | <p><u>Beskrivelse:</u><br/>Oppsprukken bergskrent med tydelig spor etter utfall. I toppkanten av bergskrenten er det tydelig oppsprekking og tilstedeværelse av blokker. Blokken ser ut til å være avløste, men det er vanskelig å vite sikker på grunn av vegetasjonsdekket i overkant.</p> <p>Størrelsesordenen på blokkene er under 1 m<sup>3</sup>. Løsnings sannsynligheten er vurdert til å være høyere enn 1/100.</p> <p><u>Tiltak:</u><br/>Trær i overkant og vegetasjon fjernes. Avløste blokker renskes ned.</p> | |

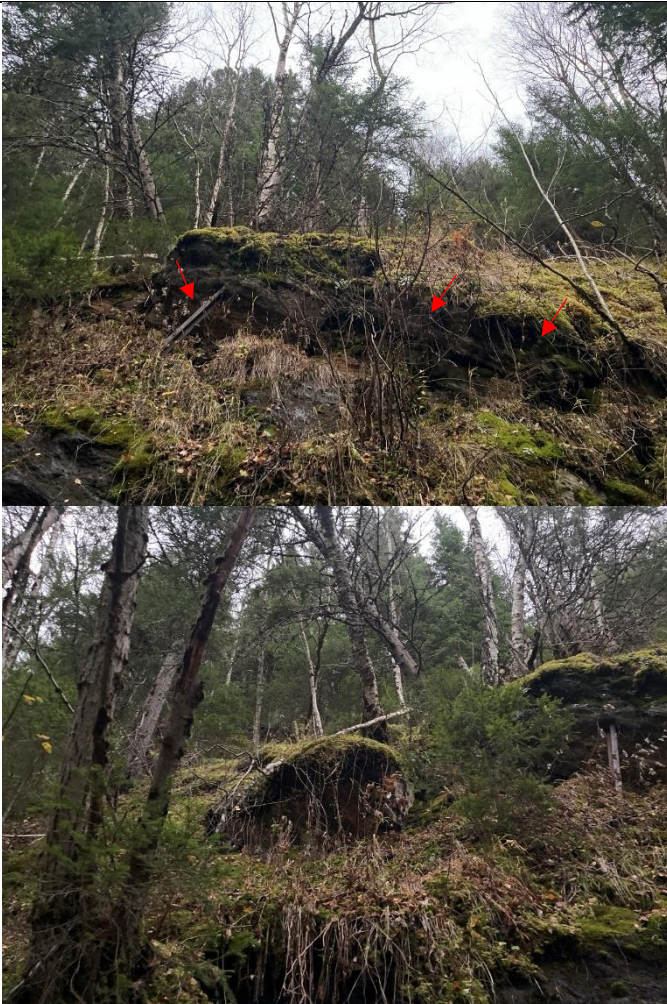
| 7.87 | 489.14 | <p><u>Beskrivelse:</u><br/>Bergskrent sikret med understøtte/skinne og to dybler (vist med røde piler). Partiet er i størrelsesorden <math>&gt;20 \text{ m}^3</math>. Det er observert sprekkeavløste blokker og store trær med potensiale for rotsprengning/rotvelt. Løsningsansynlighet er vurdert til å være høyere enn 1/100.</p> <p><u>Tiltak:</u><br/>Trær og vegetasjon i overkant av partiet fjernes. Etter vegetasjonsrydding sikres partiet med 6 stk. Ø20, 4 m bolter. Endelig plassering og stikning bestemmes etter vegetasjonsrydding/under oppfølging.</p> | |

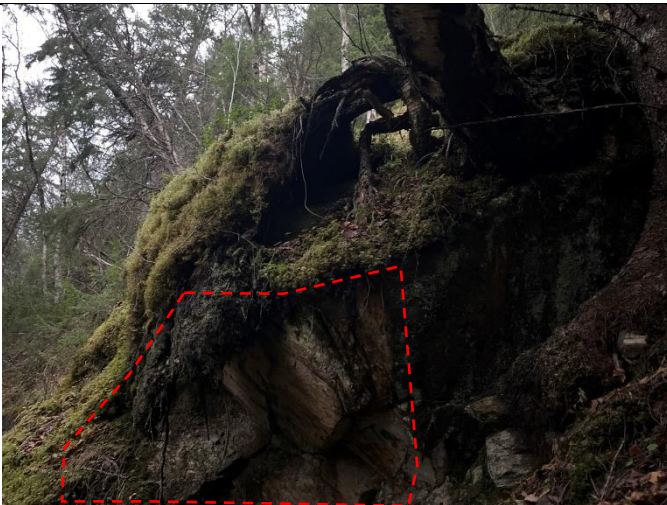
| 7.88 | 489.14 | <p><u>Beskrivelse:</u><br/>Mosegrodde, avløste blokker. Blokkene er i størrelsesorden opp mot <math>1 \text{ m}^3</math>. Blokkene ligger på gli, men terrenget er på den slakere siden. Stort tre som kan gi rotsprengning/rotvelt. Spor etter nedfall i front av partiet (vist med rødt stiplet polygon). Løsningsansynlighet vurdert til å være høyere enn 1/100.</p> <p><u>Tiltak:</u><br/>Tre i bakkant av blokken og vegetasjon fjernes. Blokk sikres med 1 bolt (Ø20, 3-4 m). Endelig plassering og stikning bestemmes etter vegetasjonsrydding.</p> | |

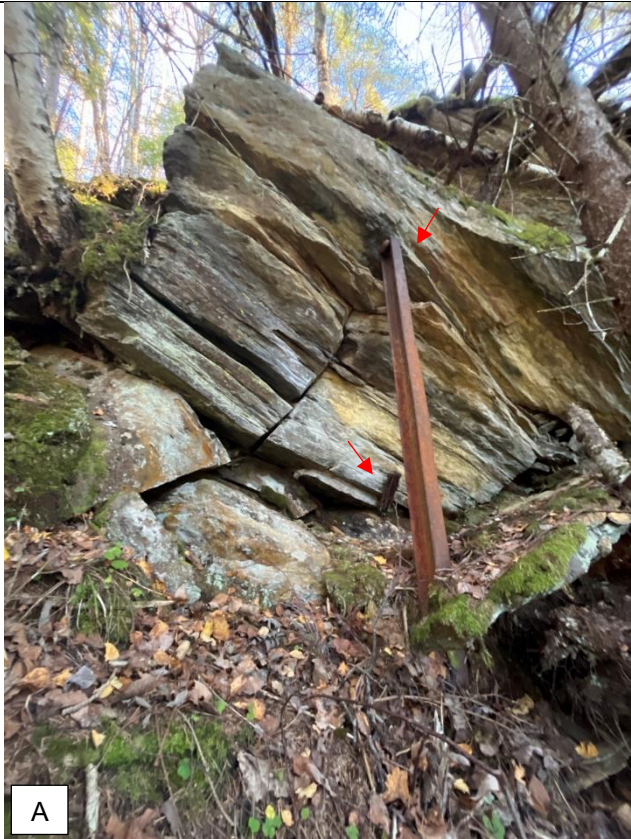
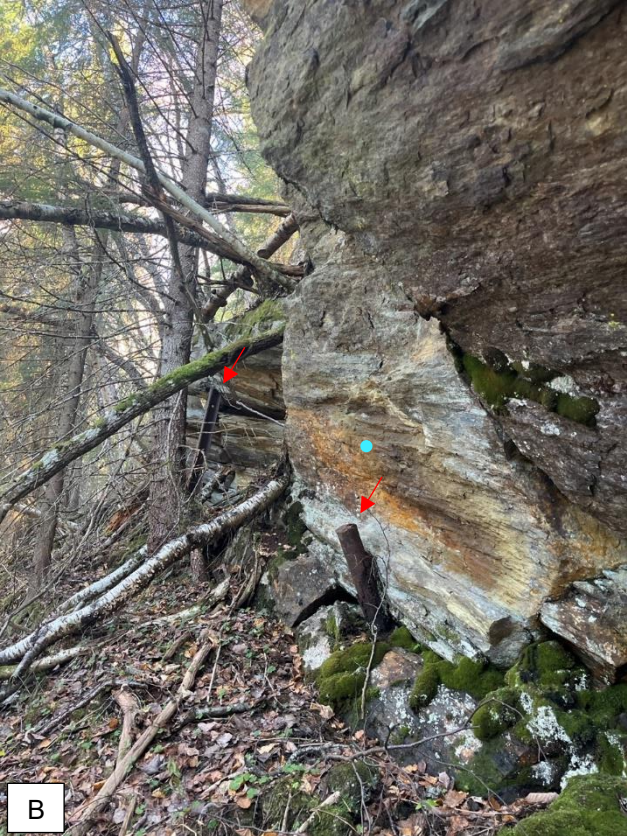
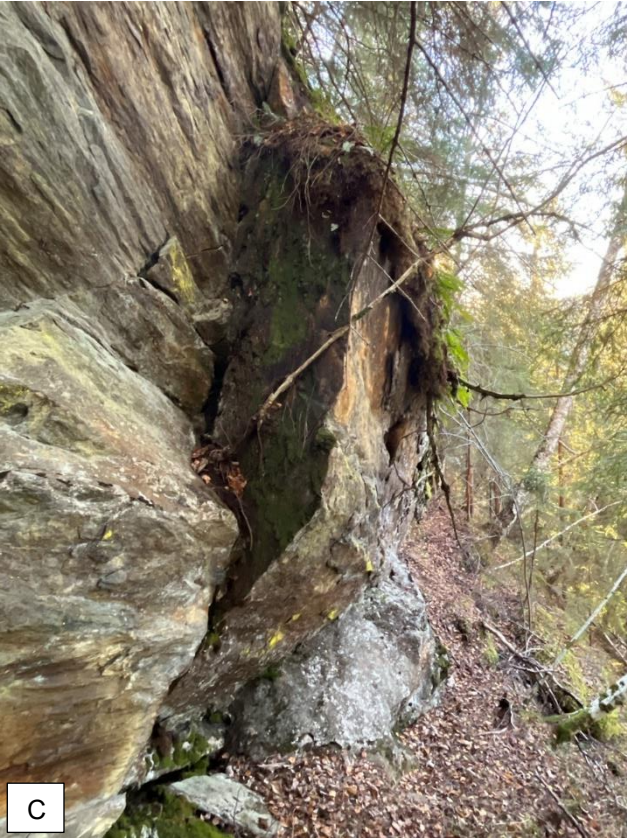
| 7.93 | 489.15 | <p><b>Beskrivelse:</b><br/>Bergparti sikret med dybler og understøtte/skinne (bilde A-D), vist med røde piler. Hele partiet er i størrelsesorden <math>&gt;40 \text{ m}^3</math>, men er delt opp i flere enheter. Sannsynlig at mindre enheter vil løsne. Dyblene og staget er godt rustet. Løsningsannsynlighet er vurdert til å være høyere enn 1/100.</p> <p><b>Tiltak:</b><br/>Trær ved og i overkant av bergpartiet fjernes. Vegetasjon fjernes. Rensk av avløste blokker. Større blokker sikres med 4 bolter (Ø20, 3-4 m). Omtrentlig plassering av 3 av de 4 boltene er vist med blå prikk. Endelig plassering og stikning bestemmes under oppfølging.</p> | |

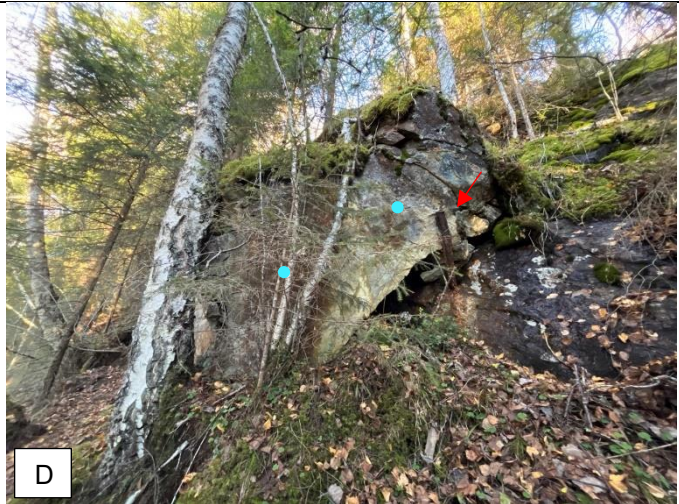
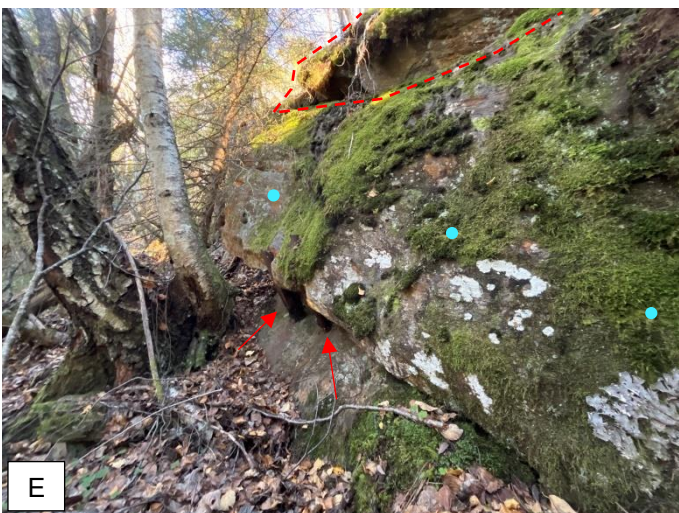
Beskrivelse:

Avlangt, flatt bergparti sikret med to dybler (bilde E og F). Dyblene er gjennomrustet og den ene er bøyd, vist med røde piler. Bergpartiet er i størrelsesorden 10 m<sup>3</sup>. Det er spor etter tidligere utfall i toppen av bergparti, og noe mindre avløste enheter (vist med rødt stiptet polygon). Vurdert løsnesevne sannsynlighet høyere enn 1/100.

Tiltak:

Trær og vegetasjon i overkant av bergpartiet fjernes. Avløste blokker renses. Partiet sikres med 3 stk. Ø20, 3 m bolter. Omtrentlig plassering er vist med blå prikk.

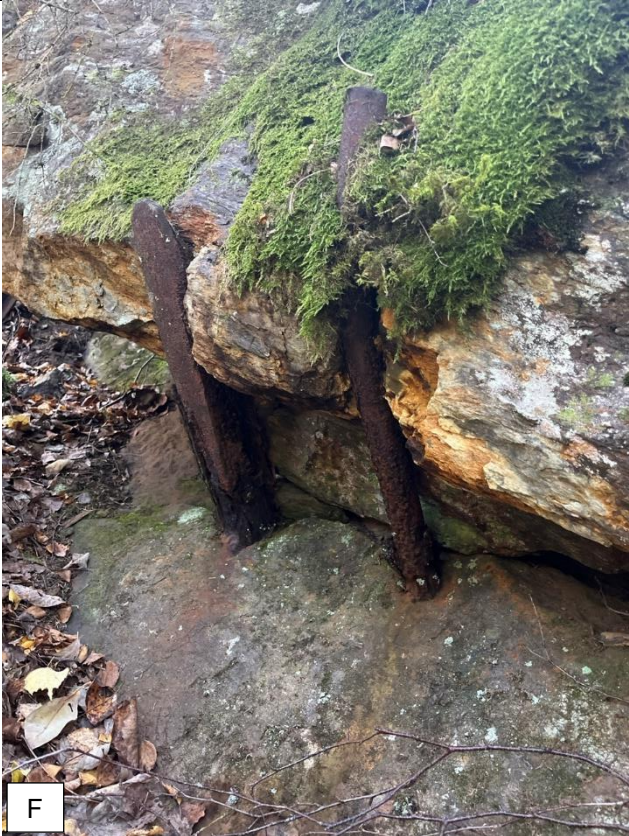
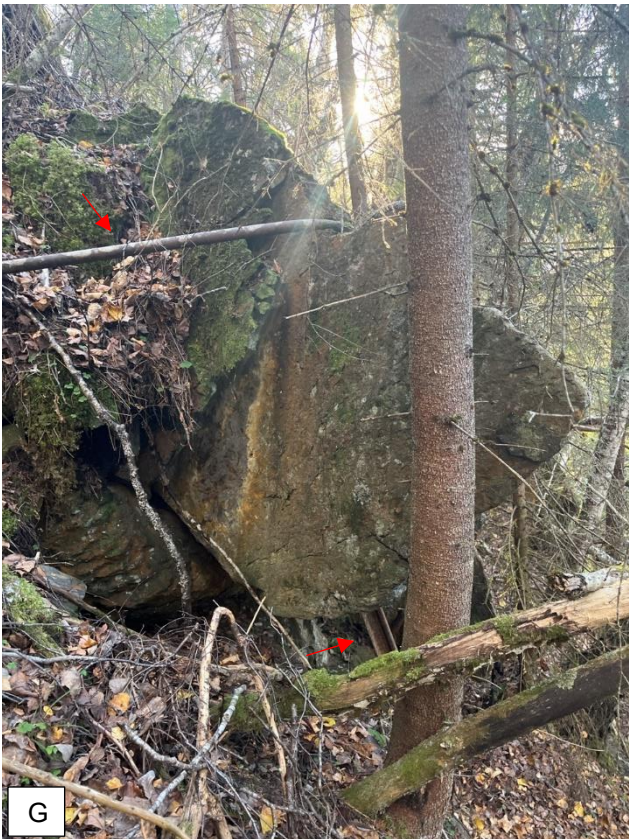
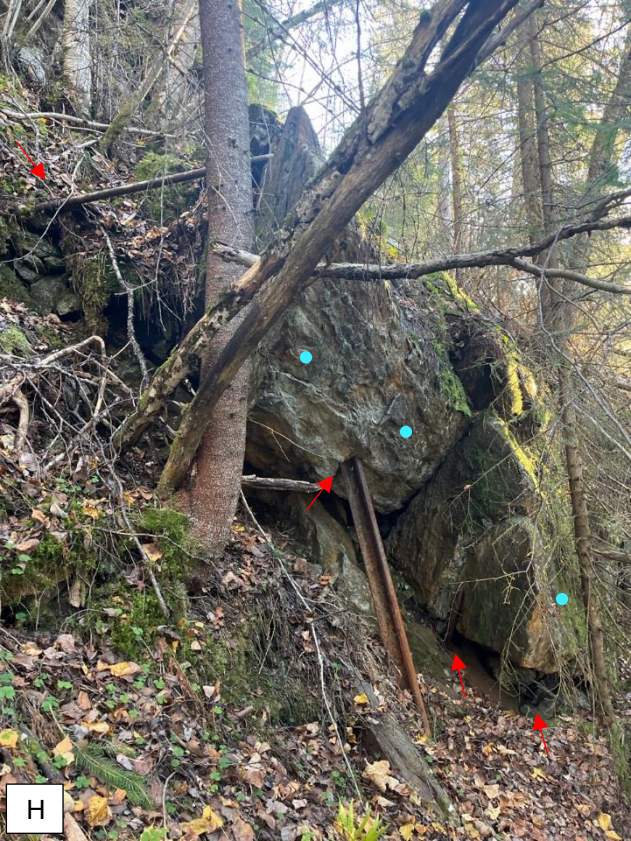
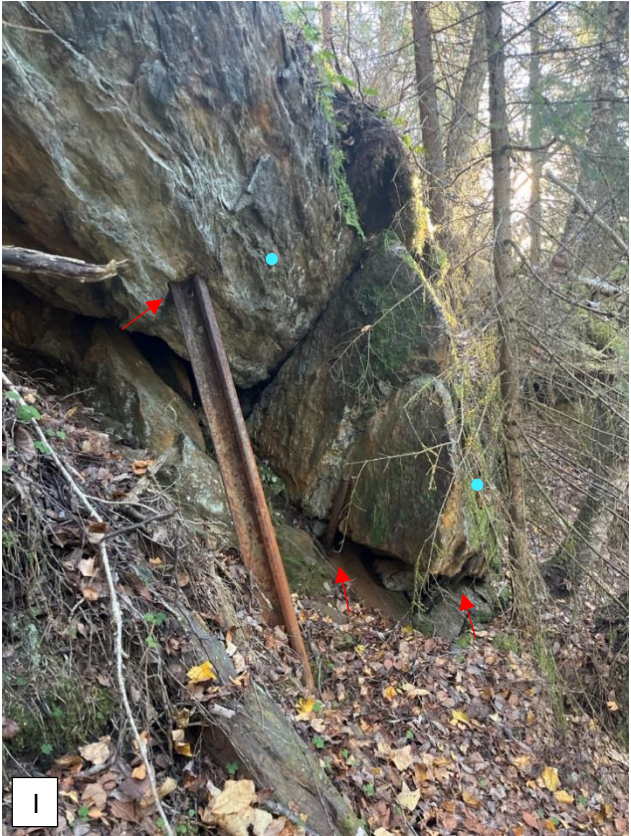
| | | <p><u>Beskrivelse:</u><br/>Blokker sikret med understøtte/skinne, dybler og stag (bilde G-I), vist med røde piler. Den største av blokkene er i størrelsesorden 4-5 m<sup>3</sup>, mens den mindre blokken på nedsiden er rundt 1,5 m<sup>3</sup>. Sikringstiltakene generelt er delvis rustet og er vurdert til å ha noe, men begrenset restkapasitet. Trær over som kan gi rotsprengning/rotvelt. Vurdert løsnese sannsynlighet høyere enn 1/100.</p> <p><u>Tiltak:</u><br/>Trær i overkant av blokkene og vegetasjon fjernes. Blokkene sikres med 4 stk. Ø20, 4 m bolter. Omtrentlig plassering av 3 av de 4 boltene er vist med blå prikker. Endelig plassering og stikning anvises under oppfølging.</p> | |

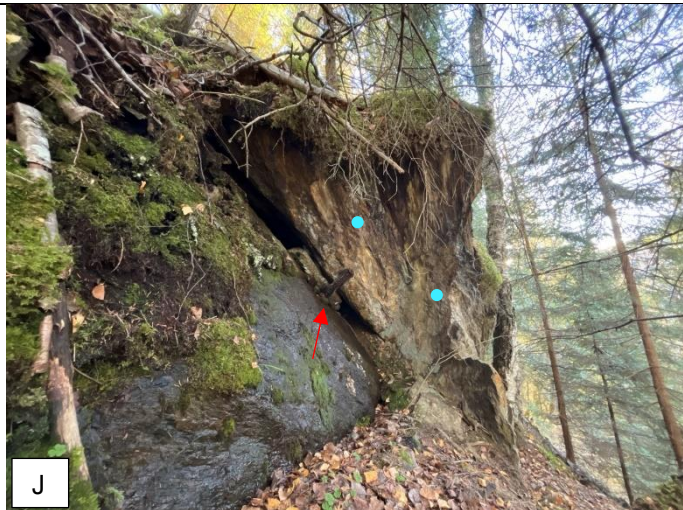
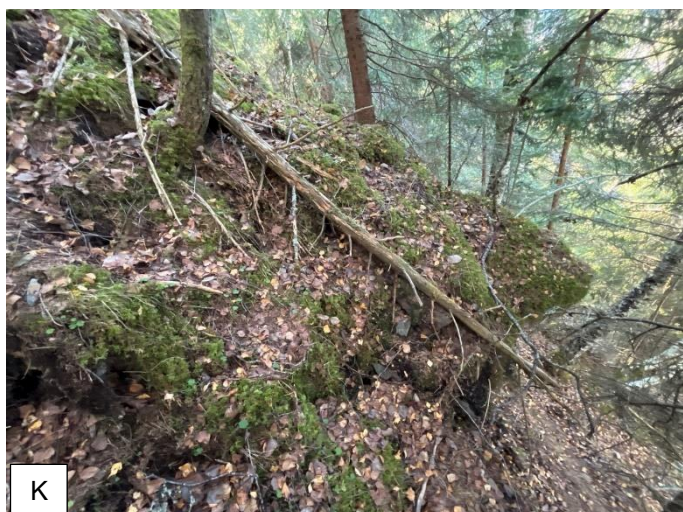
Beskrivelse:

Større blokk sikret med dybel (bilde J og K), vist med rød pil. Blokken er i størrelsesorden 5-7 m<sup>3</sup>. Dybelen er svært rustet, med begrenset sikringseffekt. Blokken har i utgangspunktet god fot, men kan skli ut i retning mot dybelen. Trær over som kan gi rotsprengning/rotvelt. Vurdert løsneseffekt høyere enn 1/100.

Tiltak:

Trær og vegetasjon i overkant av blokk fjernes. Blokk sikres med 2 stk. Ø20, 3-4 m bolter. Omtrentlig plassering er boltene vist med blå prikker. Stikning på boltene må tilpasses slik at det bores minimum 1 m i berg bak.

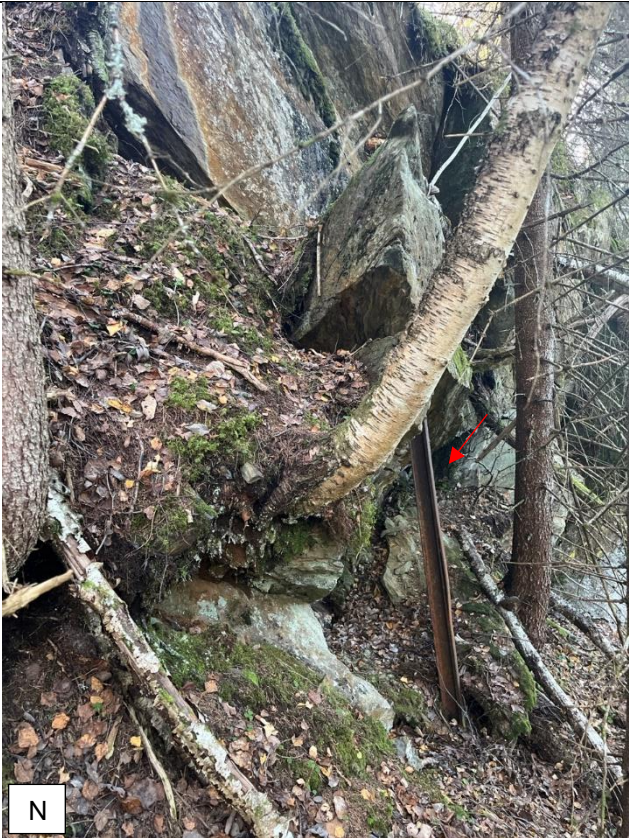
| | | <p><u>Beskrivelse:</u><br/>Sprekkeavløst blokk i størrelsesorden 0,5-1 m<sup>3</sup> sikret med understøtte/skinne (bilde N), vist med rød pil. Skinnen er noe rustet, men er vurdert til å ha noe restkapasitet. Løsnings sannsynlighet vurdert til å være høyere enn 1/100.</p> <p><u>Tiltak:</u><br/>Fjerne trær og vegetasjon i overkant av blokkpartiet. Nøkkelpolt som er sikret med skinne boltes (Ø20, 4 m).</p> | |

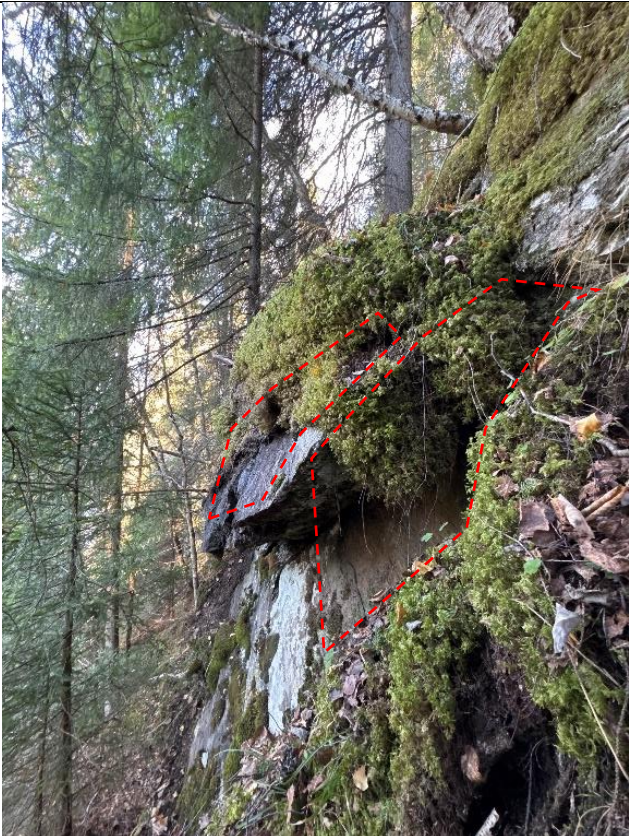
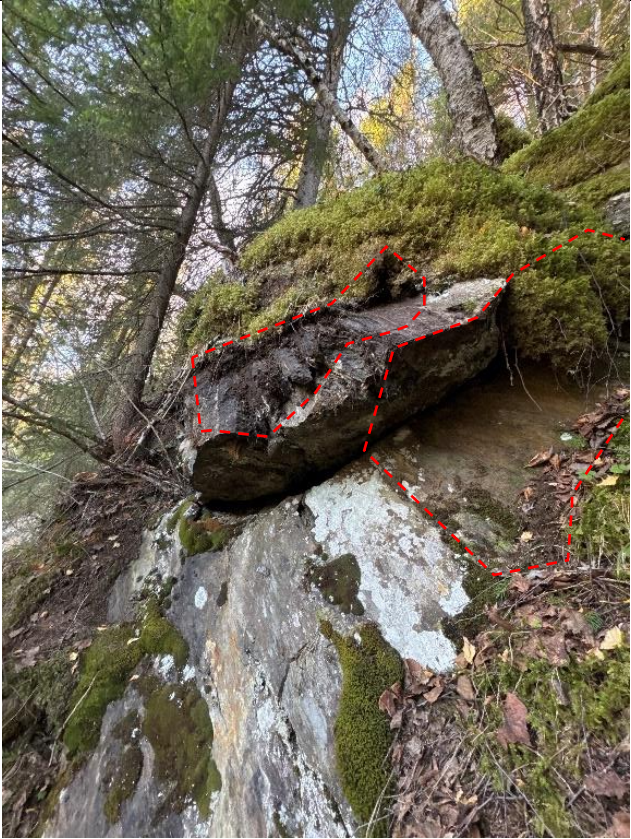
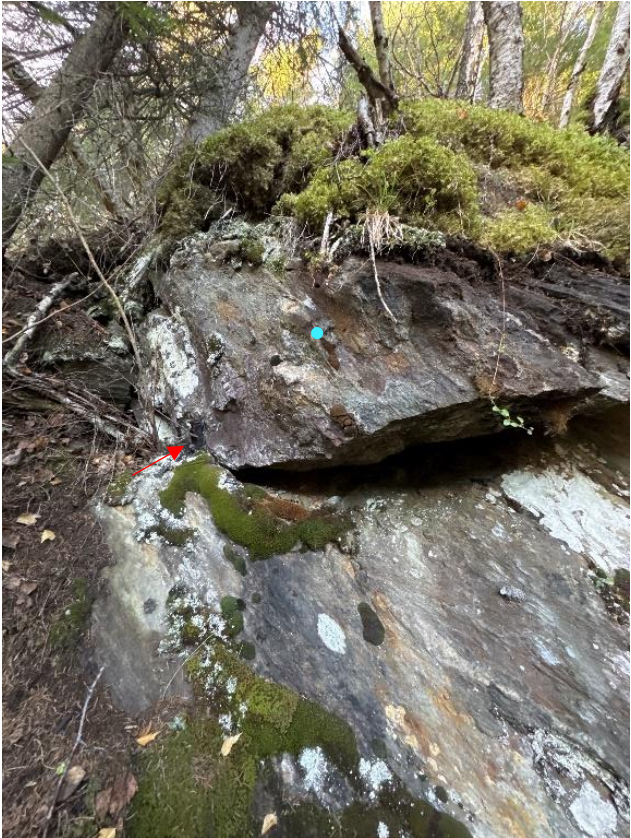
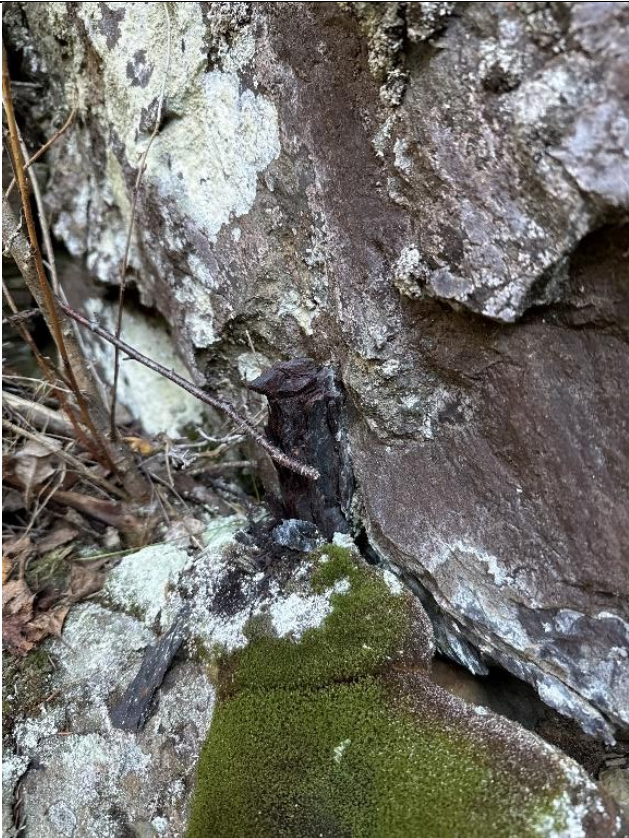
| 7.100 | 489.18 | <p><u>Beskrivelse:</u><br/>Hengende avlang blokk sikret med gjennomrustet dybøl (vist med rød pil). Blokken har grei friksjonsflate og er i størrelse opp mot 1 m<sup>3</sup>. Deler av blokken er skjult under mose/vegetasjon. Spor etter tidligere nedfall på siden av og over blokken (vist med rødt stiplet polygon). Vurdert løsnings sannsynlighet høyere enn 1/100.</p> <p><u>Tiltak:</u><br/>Blokk boltes (Ø20, 2,4 m). Omtrentlig plassering vist med blå prikk.</p> | |

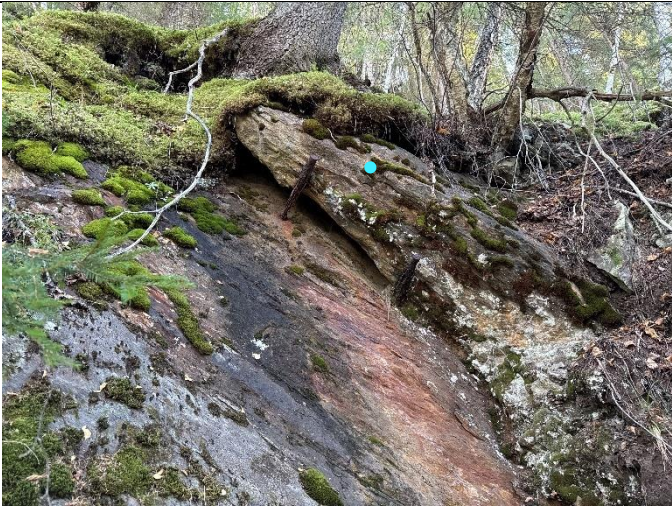
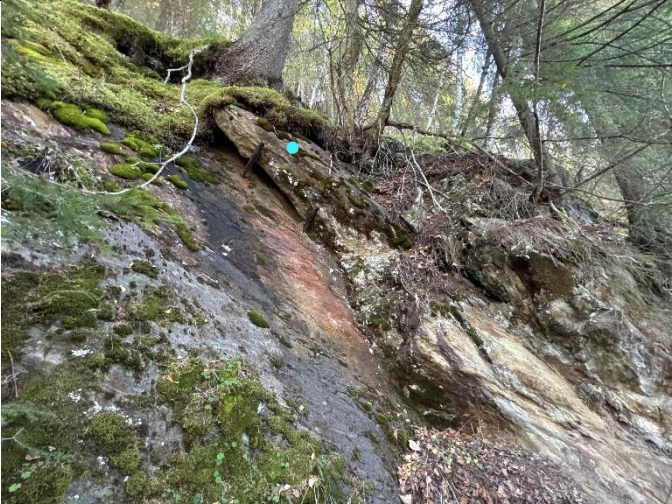
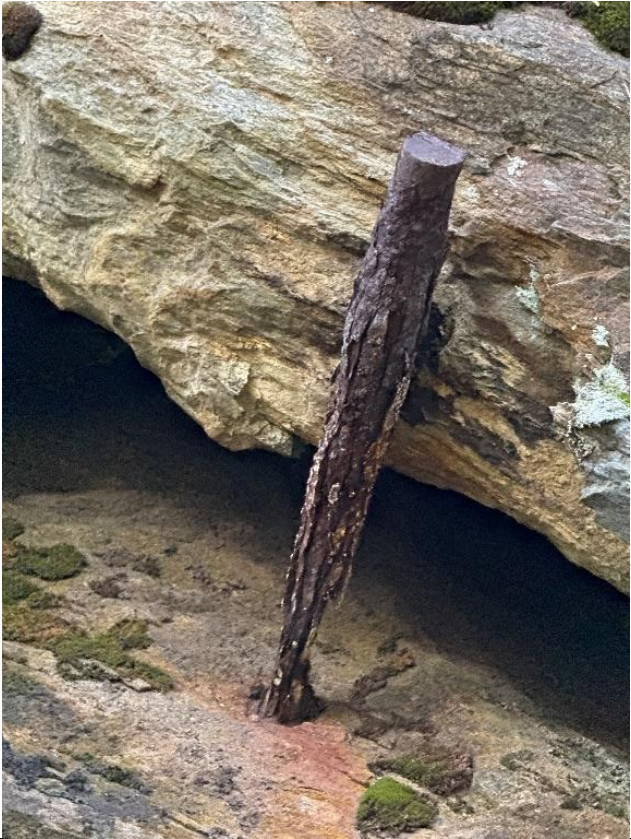
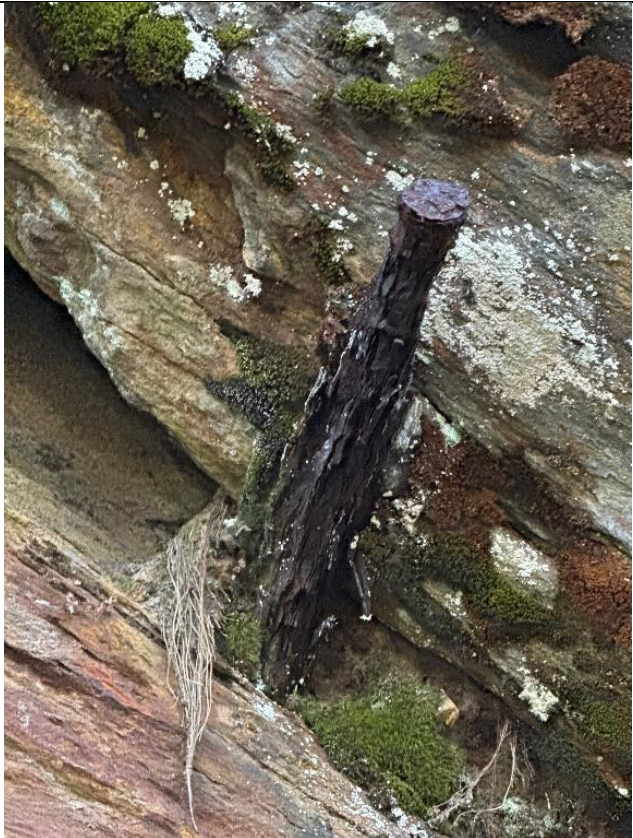
| 7.102 | 489.19 | <p><u>Beskrivelse:</u><br/>Blokk sikret med to gjennomrustede dybler. Blokken har større friksjonsflate og god fot, men et større tre i bakkant som kan presse blokken over tid. Foten består av forvitret berg, og kan bli ustabil over tid. Løsnings sannsynlighet er vurdert til å være høyere enn 1/100.</p> <p><u>Tiltak:</u><br/>Tre i bakkant fjernes. Blokk boltes med 1 stk. Ø20, 2,4 m. Omtrentlig plassering er vist med blå prikk.</p> | |

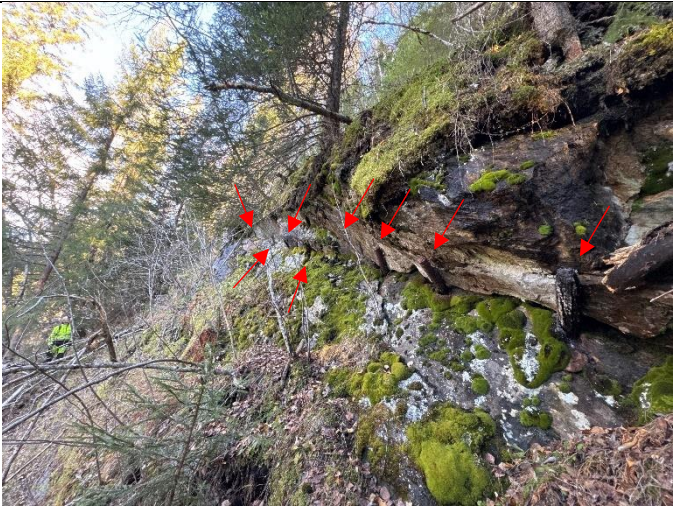
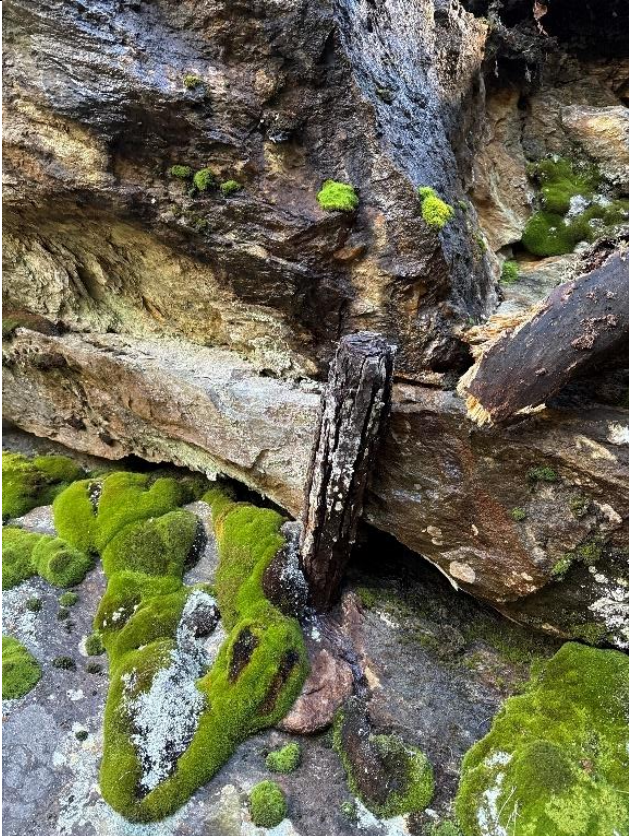
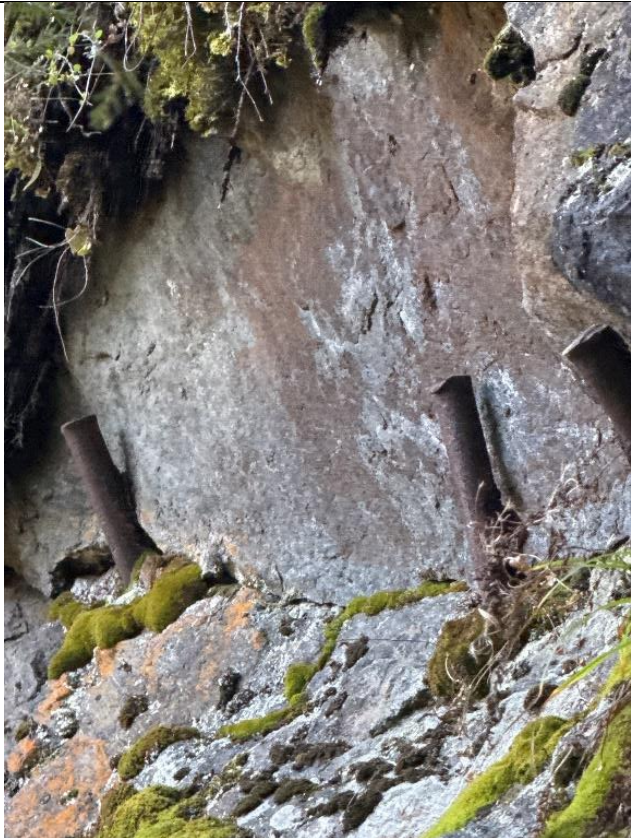
| 7.103 | 489.19 | <p><u>Beskrivelse:</u><br/>Større avlang blokk i størrelsesorden 20-50 m<sup>3</sup> sikret med 8 dyblere. 3 stk. av dyblene har diameter 50 mm og 5 stk. med diameter 30 mm (vist med røde piler). Dyblene er ganske rustet og noen er delvis bøyd. Sikringseffekten til dyblene vurderes som begrenset. Flere trær i overkant av blokken. Sikring burde skiftes ved inspeksjon. Løsningsansynlighet er vurdert til å være høyere enn 1/100.</p> <p><u>Tiltak:</u><br/>Trær og vegetasjon i overkant av blokkpartiet fjernes. Bolteomfang er estimert til 7-10 stk. Ø20, 3-4 m. Endelig mengde, plassering og stikning bestemmes under oppfølging.</p> | |

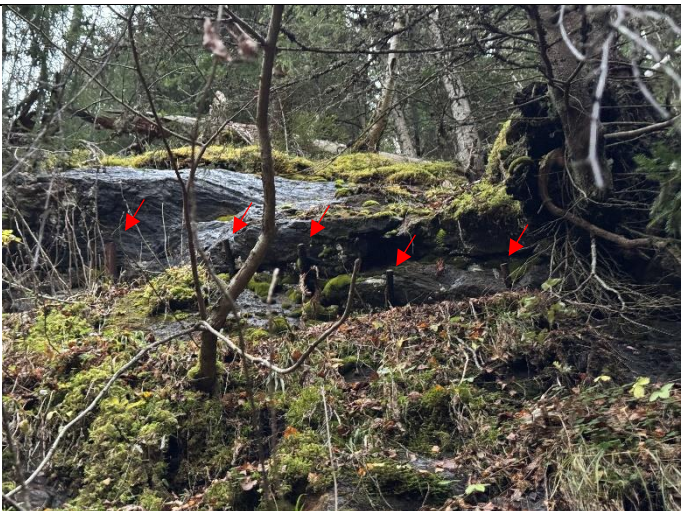
| 7.104 | 489.19 | <p><u>Beskrivelse:</u><br/>Avlang blokk/bergparti sikret med fem dybler (vist med røde piler). Blokken er i størrelsesordenen 5-8 m<sup>3</sup>. Trær over kan gi rotsprengning/rotvelt. Løsnings sannsynligheten er vurdert til å være høyere enn 1/100.</p> <p><u>Tiltak:</u><br/>Trær og vegetasjon i overkant fjernes. Blokk sikres med 3 stk. Ø20, 3 m bolter.</p> | |

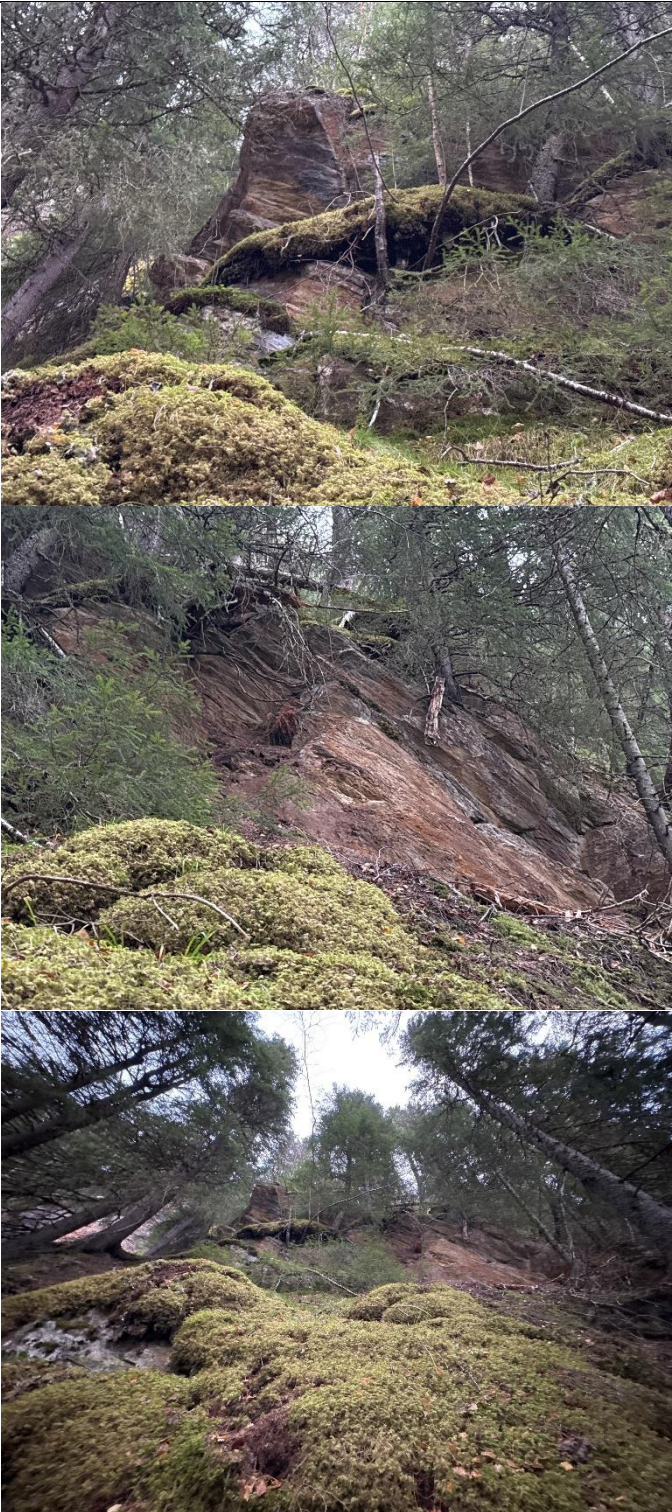
| 7.111 | 489.21 | <p><u>Beskrivelse:</u><br/>Avlang bergskrent med vanskelig tilkomst. Noe oppsprukket berg. Kan være usikre objekter på oppsiden av partiet.</p> <p><u>Tiltak:</u><br/>Bør inspiseres nærmere med taulag. Renske mindre og helt avløste objekter, og større objekter skal boltes. Estimert bolteomfang: inntil 4 stk. Ø20, 3-4 m. Endelig mengde, plassering og stikning bestemmes under oppfølging</p> | |

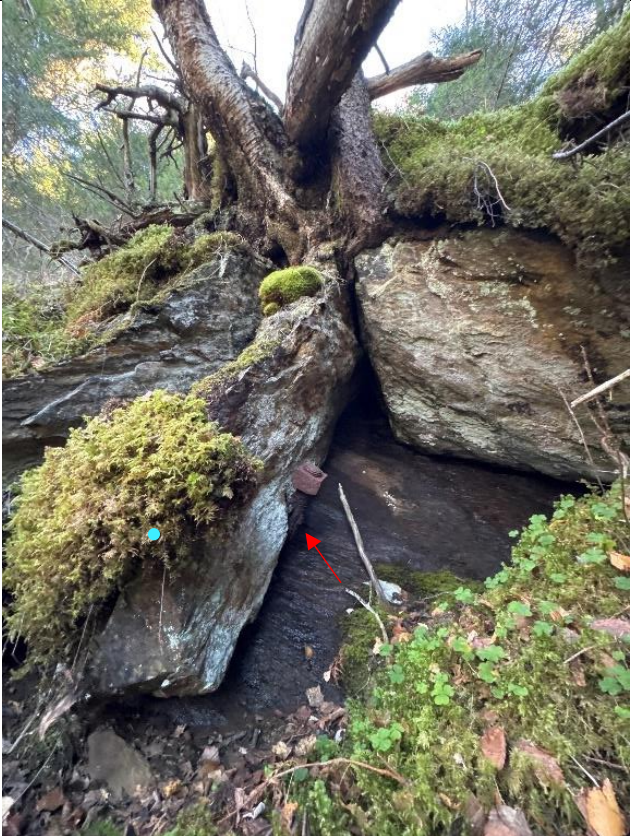
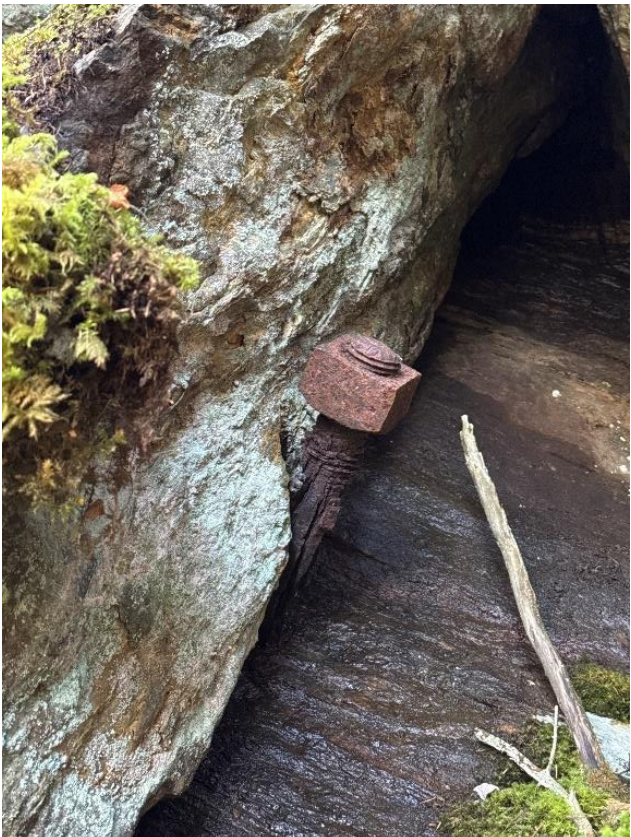
| 7.114 | 489.21 | <p><u>Beskrivelse:</u><br/>Avlange blokker sikret med dybel. Dybelen er delvis gjennomrustet og delvis bøyd (vist med rød pil). Gror et stort tre i overkant som over tid vil føre til rotsprenging, evt. at rotvelt kan presse ut blokken. Løsnings sannsynlighet er vurdert til å være høyere enn 1/100.</p> <p><u>Tiltak:</u><br/>Tre i overkant og vegetasjon fjernes. Blokk boltes (Ø20, 2,4 m). Omtrentlig plassering vist med blå prikk.</p> | |

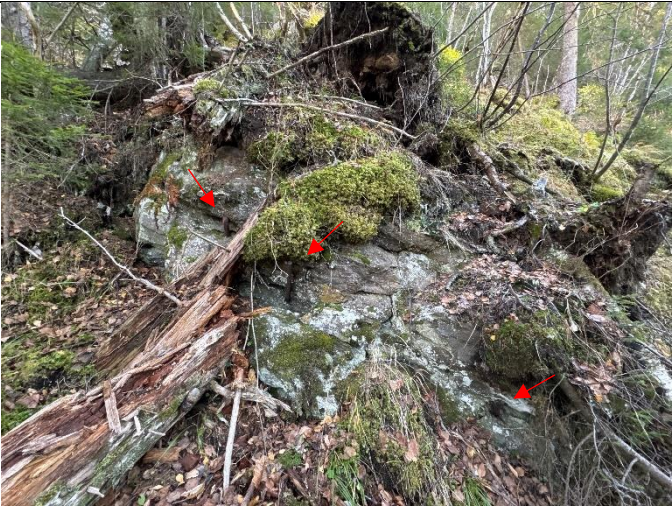
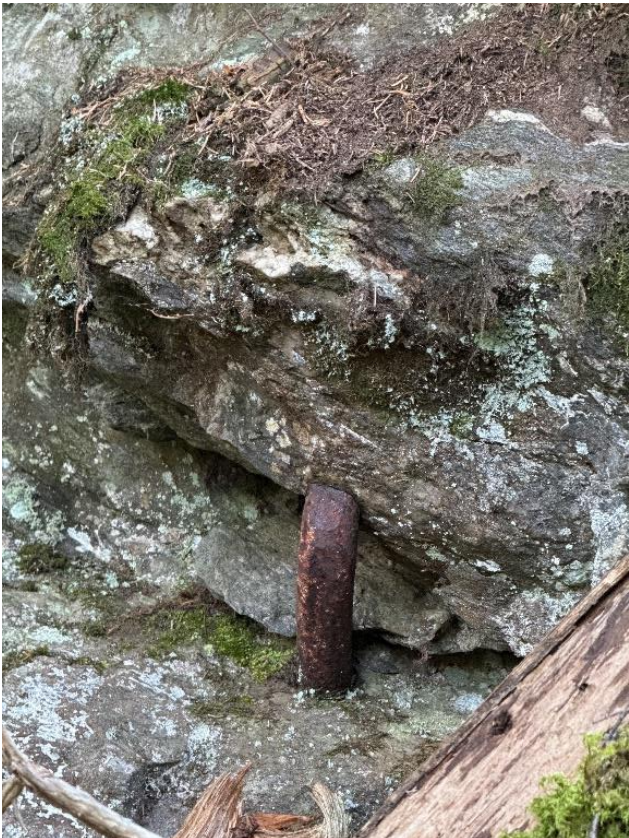
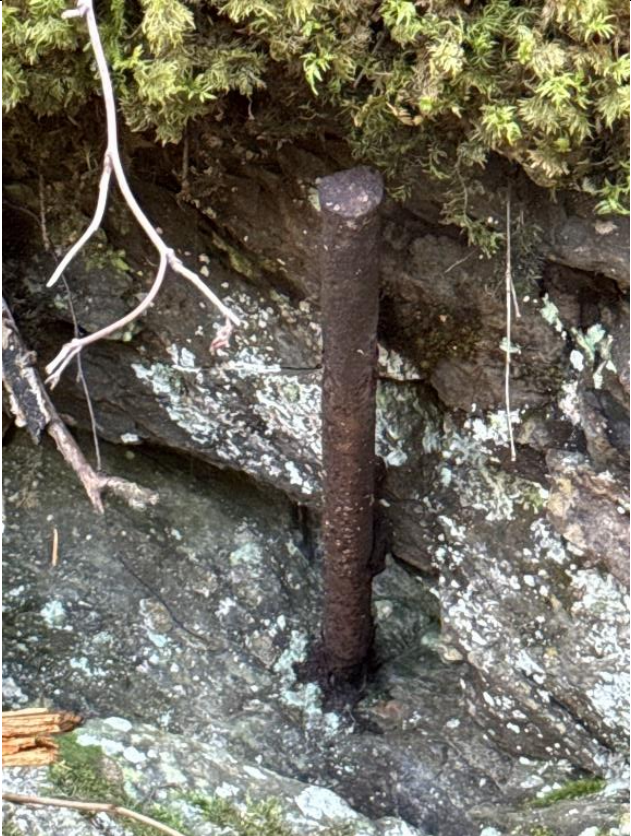
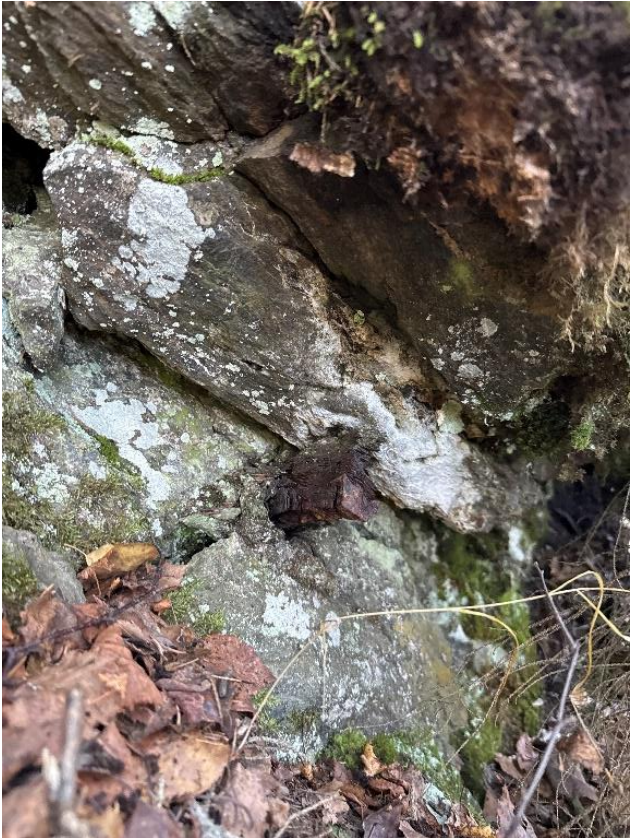
| 7.115 | 489.21 | <p><u>Beskrivelse:</u><br/>Blokk sikret med tre dybler (vist med røde piler). Blokken er i størrelsesorden 3-5 m<sup>3</sup>. To av dyblene er ganske rustet og den siste er gjennomrustet. Løsnings sannsynlighet er vurdert til å være høyere enn 1/100.</p> <p><u>Tiltak:</u><br/>Vegetasjon i overkant av blokk fjernes. Blokk sikres med 3 bolter (Ø20, 3 m). Plassering og stikning av bolter bestemmes etter vegetasjonsryddig/under oppfølging.</p> | |

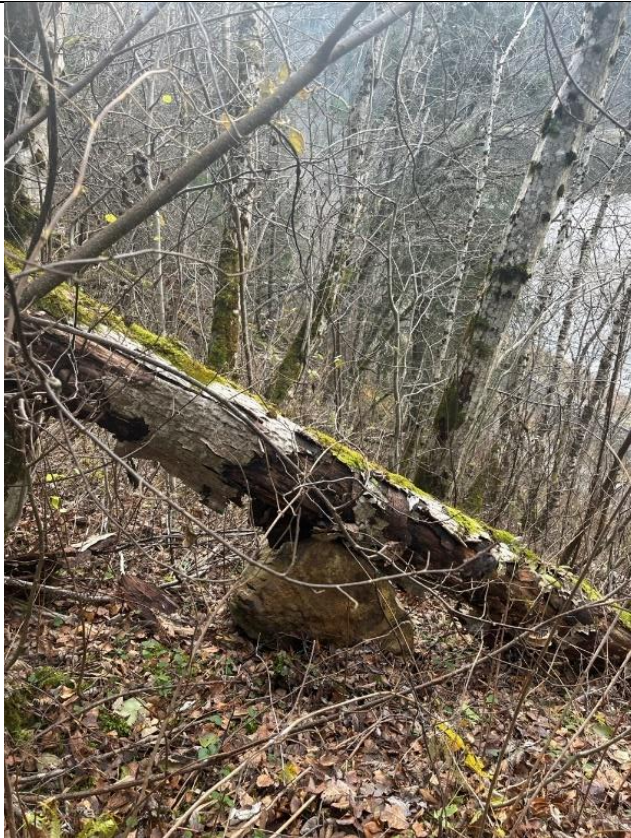
| 7.119 | 489.22 | <p><u>Beskrivelse:</u><br/>Steinsprangavsetninger i terrenget. Registrert blokk under 0,5 m<sup>3</sup> som vil kunne remobiliseres når det veltede treet den hviler seg på råtner. Blokken bør renskes ned eller legges stabilt i terrenget. Høy sannsynlighet for remobilisering (&gt; 1/100).</p> <p><u>Tiltak:</u><br/>Blokken renskes ned, eller legges stabilt i terrenget.</p> | |

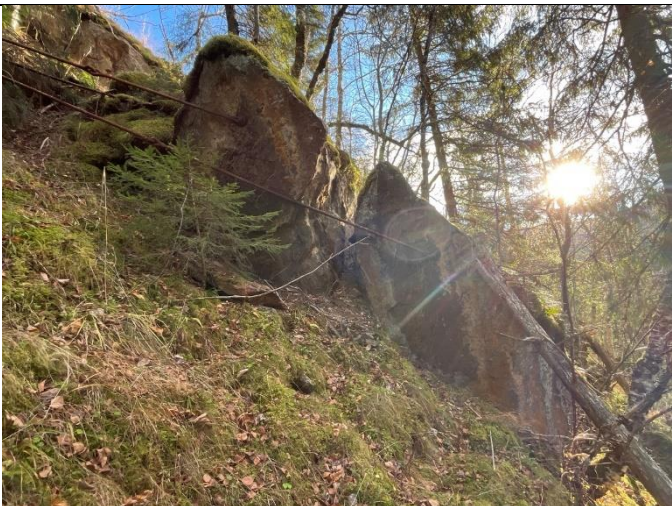
| 7.120 | 489.23 | <p><u>Beskrivelse:</u><br/>To større blokker sikret med stag. Blokken i forkant er sikret med ett stag og den bakerste av de to er sikret med to stag. Blokkene er i størrelsesorden 10-15 m<sup>3</sup>. Blokken hviler tilsynelatende på løsmasser under, og bergkontakten/friksjonen under er usikker. Vurdert løsnessannsynlighet er vurdert til å være høyere enn 1/100.</p> <p><u>Tiltak:</u><br/>De to blokkene sikres med 7-10 stk. Ø32, 6 m stag. Plassering, stikning og mengde bestemmes under oppfølging.</p> | |

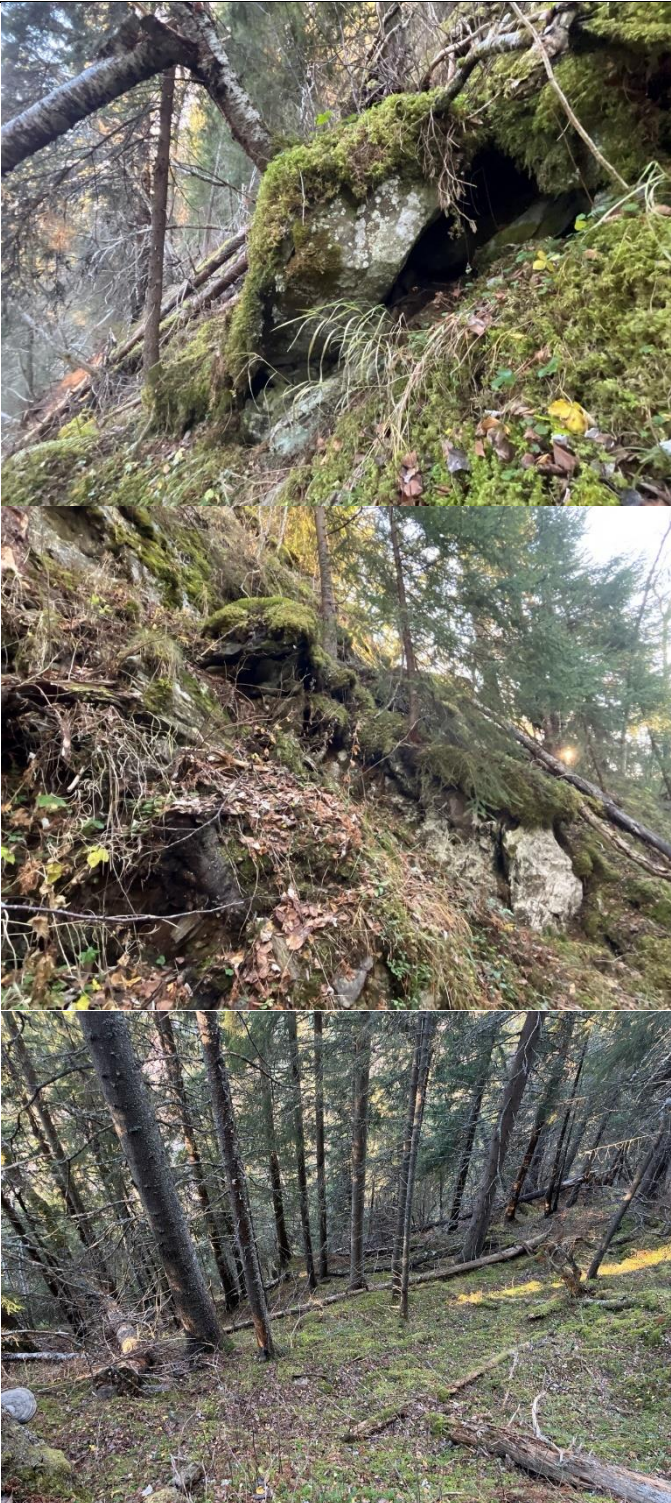
| 7.122 | 489.23 | <p><u>Beskrivelse:</u><br/>Flere avløste blokker i terrenget. Blokkene har moderat størrelse opp mot 1 m<sup>3</sup>, noe rundere blokkform, og er mosegrodd. Noen av blokkene har tvilsom fot, og det er mulighet for rotsprengning fra overgroende vegetasjon. Sannsynlighet for at blokkene kan nå jernbanen er vurdert til å være høyere enn 1/100.</p> <p><u>Tiltak:</u><br/>Fjerne trær og vegetasjon i overkant av blokk parti. Avløste blokker renskes ned. De største blokkene må boltes. Bolteomfang estimert til inntil 4 stk. Ø20, 2,4-3 m. Endelig antall bolter, plassering og stikning bestemmes under oppfølging.</p> | |
