**RØROSBANEN  
1011 HALTDALEN-STØREN**

**KM 488,90 - 489,36  
SKREDSIKRINGSTILTAK RØROSBANEN  
GRINDBAKKEN - TALSNESHÅGGAN**

**Skredrapport**

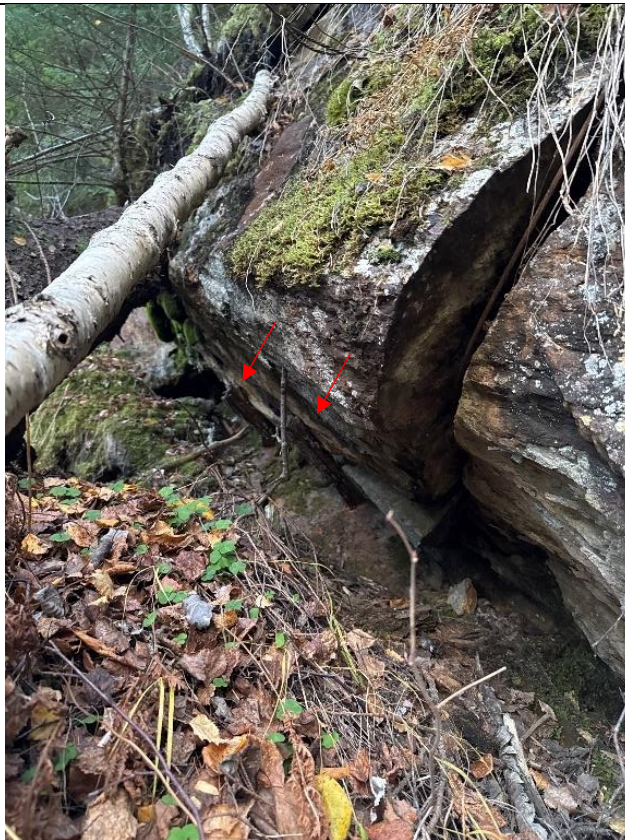
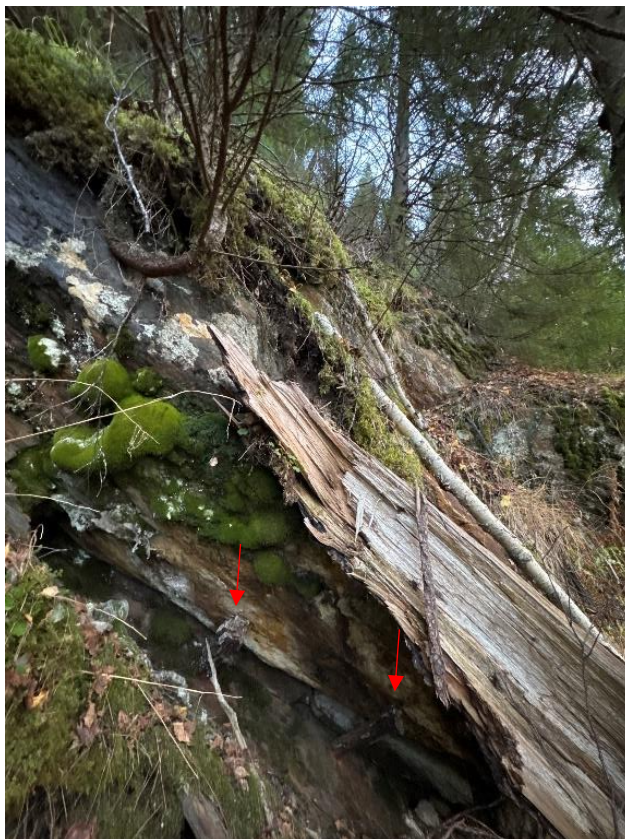
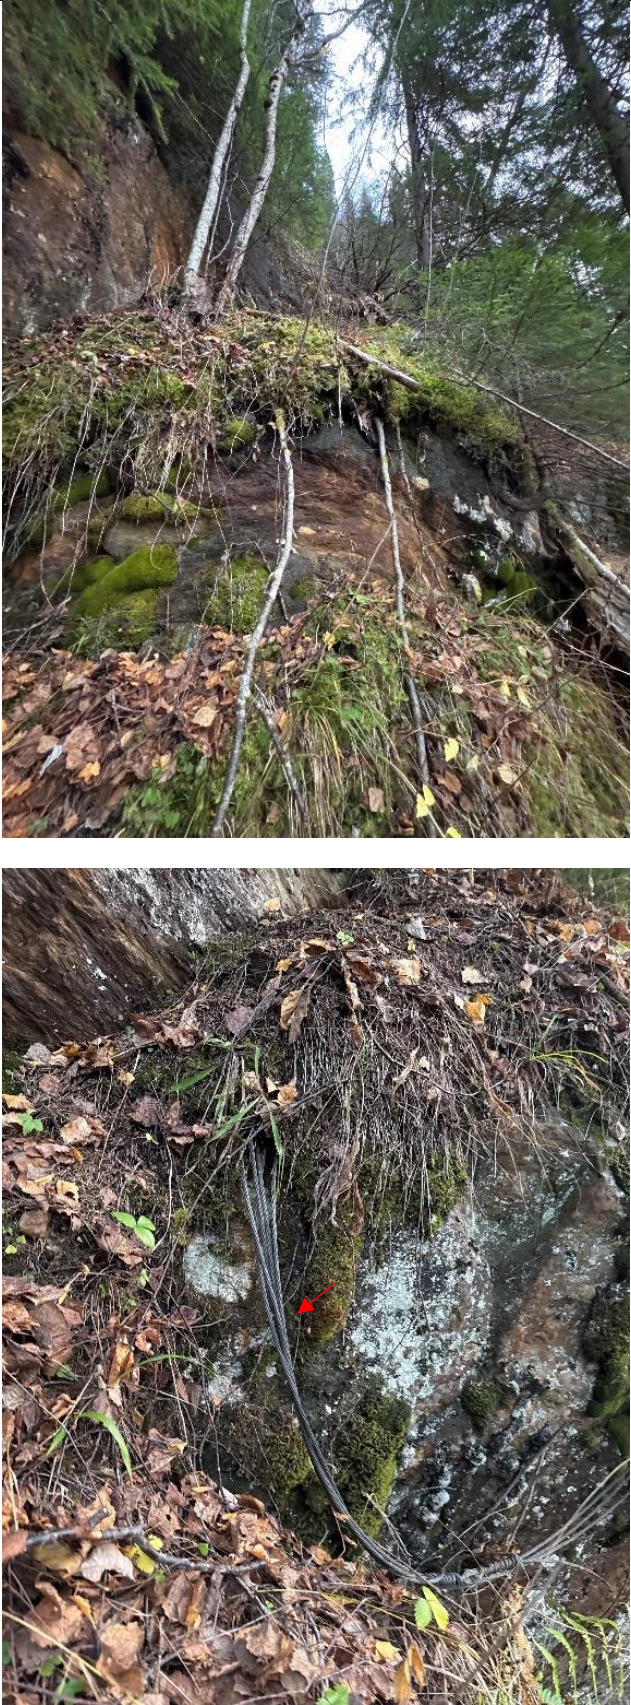
| 7.123 | 489.24 | <p><u>Beskrivelse:</u><br/>Avlang blokk i størrelsesorden 1-3 m<sup>3</sup> sikret med to dybler (vist med røde piler). Blokken ligger noe på tvers av dalsidens fallretning og har dårlig fot langs større deler av blokkens lengde. Dette muliggjør en vridning av blokken og utglidning vekk fra det flatere partiet ved blokkens ene ende. Løsnings sannsynligheten til blokken er vurdert til å være høyere enn 1/100.</p> <p>Blokken i overkant har god fot på en større fastsittende blokk under til venstre, og er vurdert til å være stabil selv om blokken sikret med dyblene skulle ha løsnet.</p> <p>Det er wiresikring på stedet som har røket (vist med rød pil). Vanskelig å vite hva den har sikret tidligere.</p> <p><u>Tiltak:</u><br/>Avlang blokk sikres med 1 stk. blokk Ø20, 3 m. Plassering og stikning bestemmes under oppfølging.</p> |

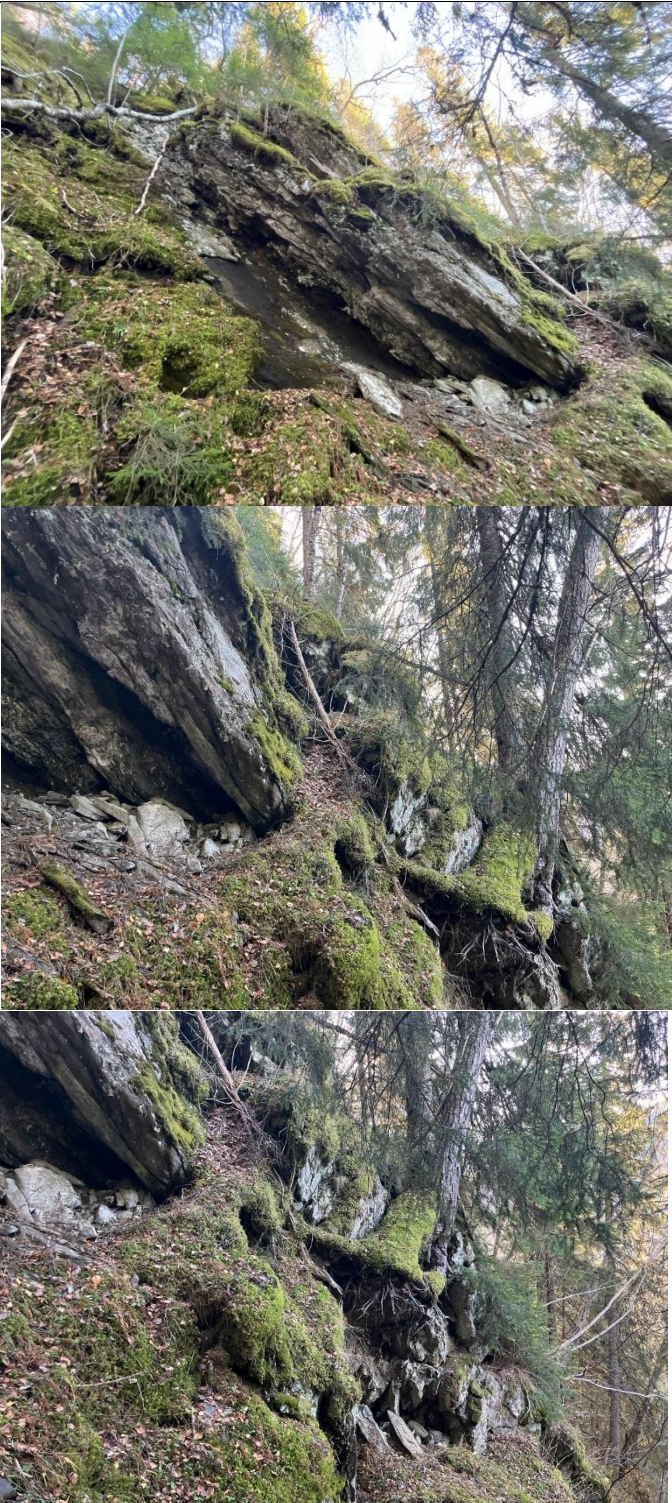
| 7.125 | 489.24 | <p><u>Beskrivelse:</u><br/>Stort og delvis oppsprukket bergparti i størrelsesordenen 30-50 m<sup>3</sup>. Partiet har tydelig undersprekk, men i utgangspunktet god fotvinkel. Foten det store partiet lener seg på er relativt blokkete og lite homogent. Det er fare for mindre nedfall fra denne foten. Dette kan over tid redusere stabiliteten til bergpartiet.<br/>Løsnessannsynligheten for det store bergpartiet er vurdert til å være høyere enn 1/100.</p> <p><u>Tiltak:</u><br/>Trær og vegetasjon på bergpartiet og ved foten fjernes. Avløste blokker renskes. Bergpartiet sikres med ca. 15 stk. Ø32, 6 m stag. Plassering og stikning bestemmes under oppfølging.</p> | |

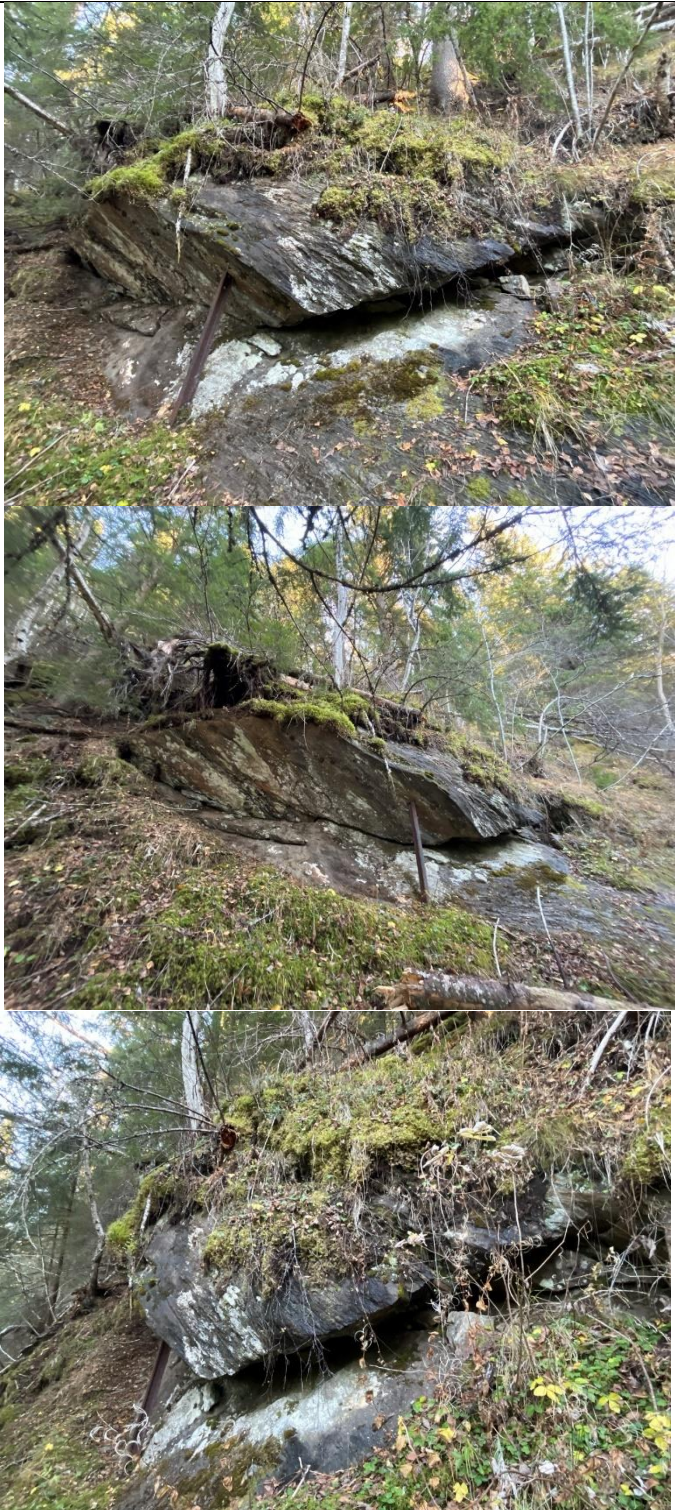
| 7.130 | 489.26 | <p><u>Beskrivelse:</u><br/>Stor blokk sikret med understøtte/skinne. Blokken er i størrelsesordenen 10-15 m<sup>3</sup>. Blokken har dårlig fot og underkuttende sprekk. Større trær like over som kan rotsprengning/rotvelt.<br/>Vurdert løsnessannsynlighet høyere enn 1/100.</p> <p><u>Tiltak:</u><br/>Trær og vegetasjon i overkant av blokk fjernes. Blokk sikres med 5 stk. Ø32, 6 m stag. Plassering og stikning bestemmes etter vegetasjonsryddig/under oppfølging.</p> | |

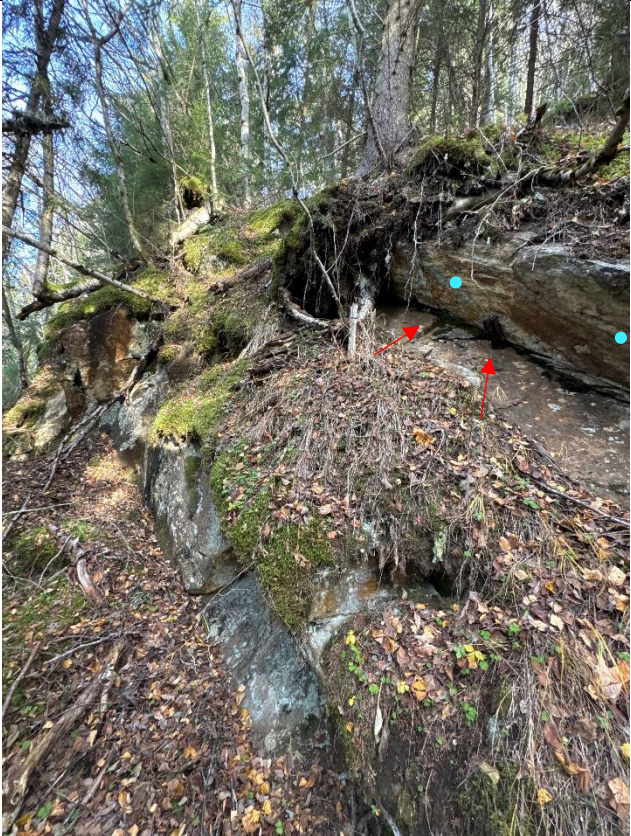
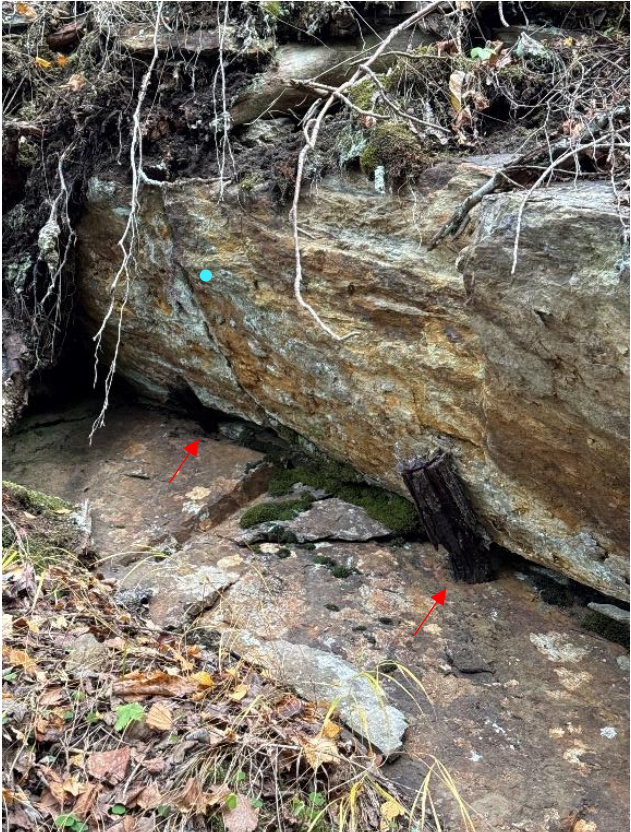
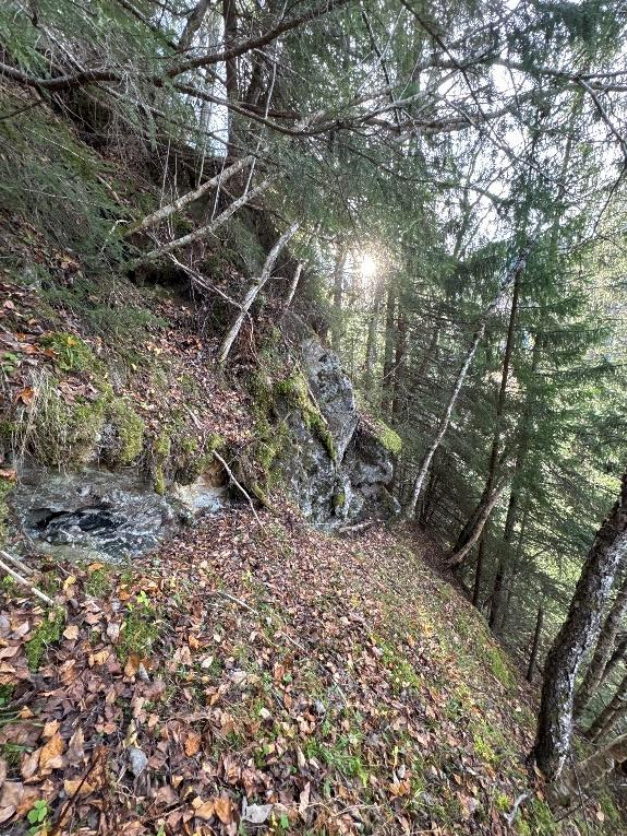
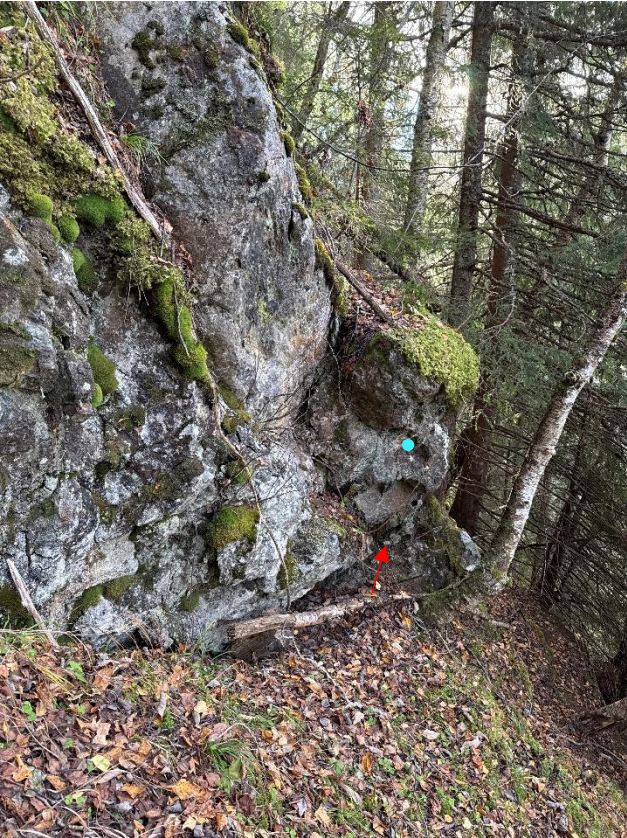
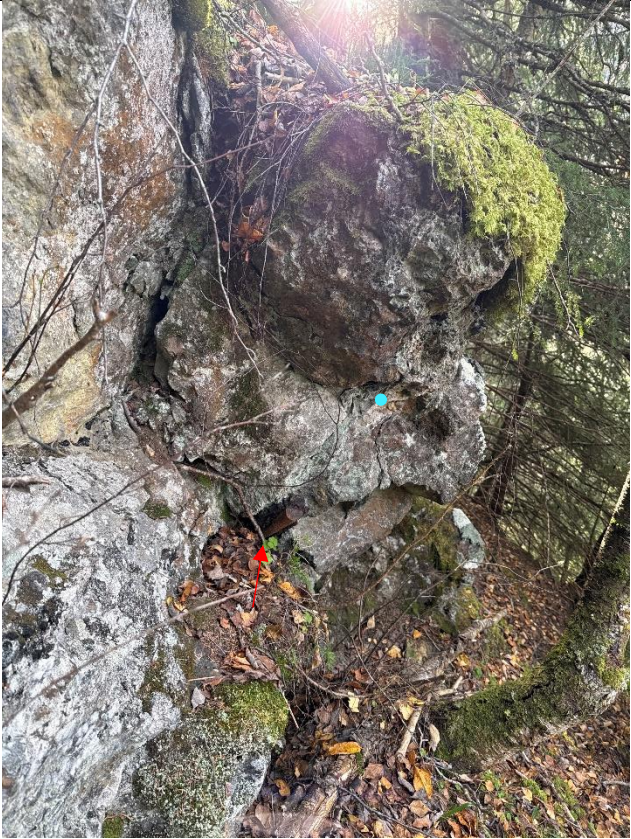
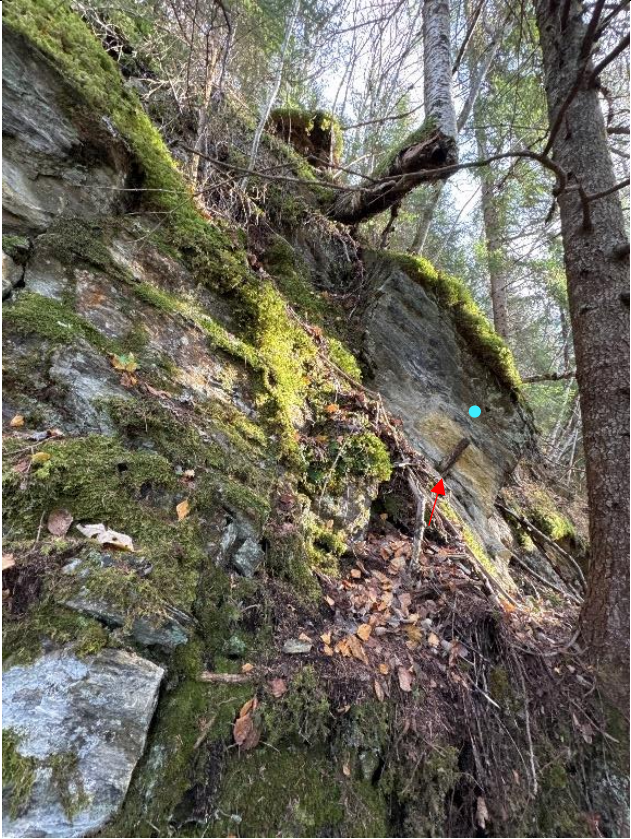
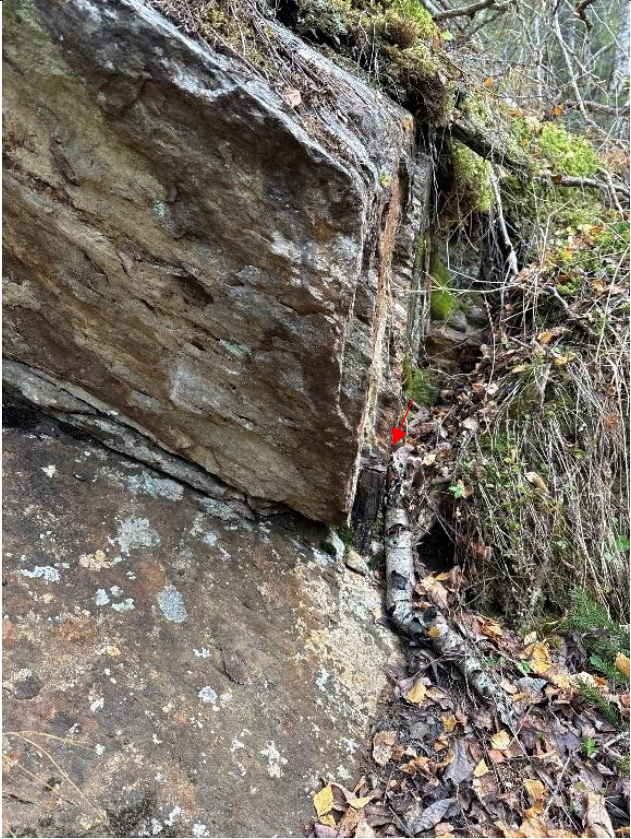
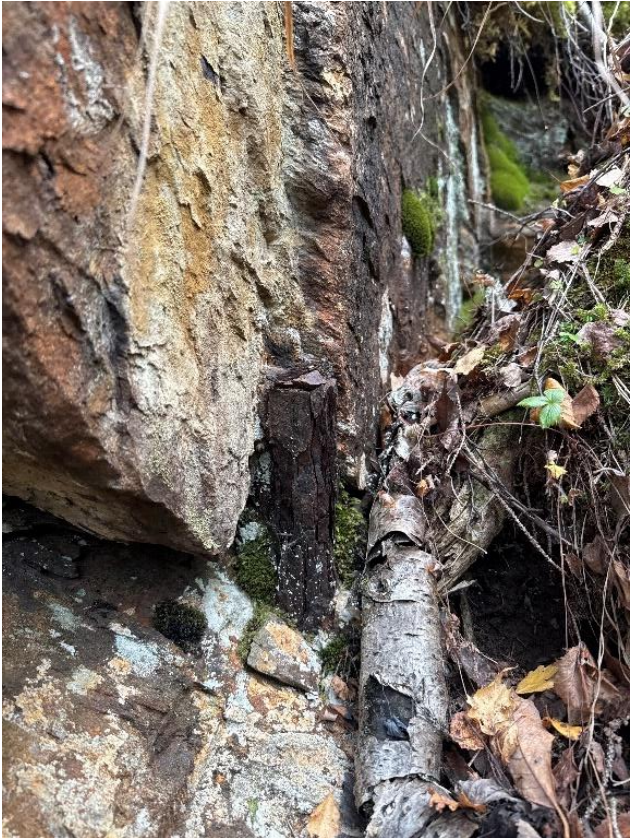
| 7.134 | 489.28 | <p><u>Beskrivelse:</u><br/>Delvis oppsprukken, avlang bergskrent med enkelte store blokker med volum 1-3 m<sup>3</sup>. Partiet er sikret med totalt fem dybler. Dyblene er svært rustet, og flere er forbi sin levetid. Løsnessannsynligheten er vurdert til å være høyere enn 1/100.</p> <p><u>Tiltak:</u><br/>Trær og vegetasjon i overkant av bergskrent fjernes. Avløste blokker renskes ned. Blokker sikres med 4-6 stk. Ø20, 2,4-3 m bolter. Omtrentlig plassering er markert med blå prikk.</p> | |

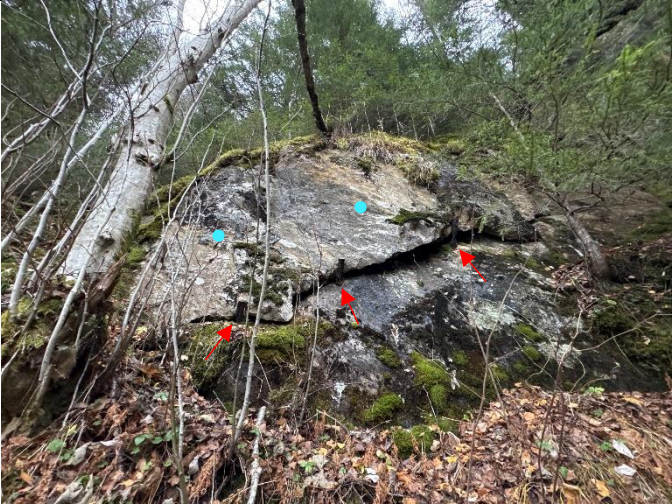
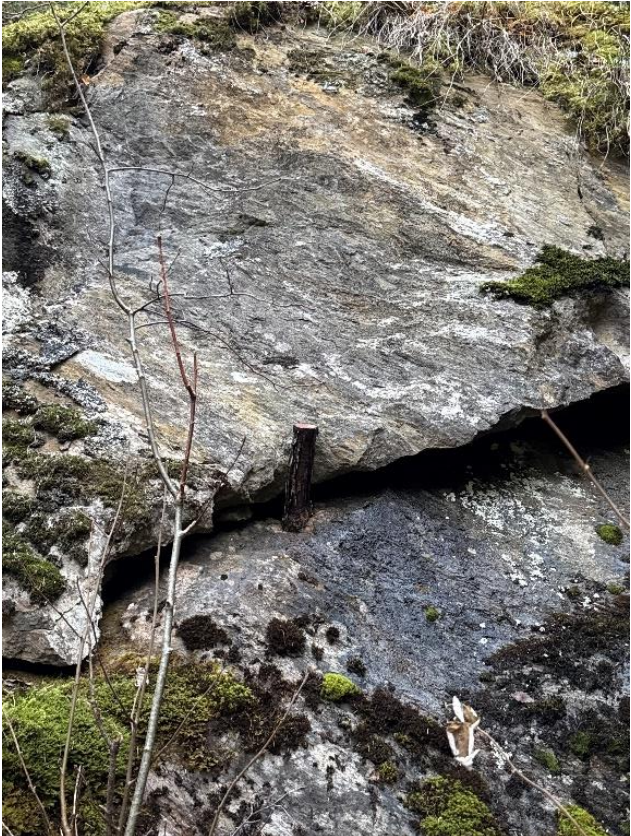
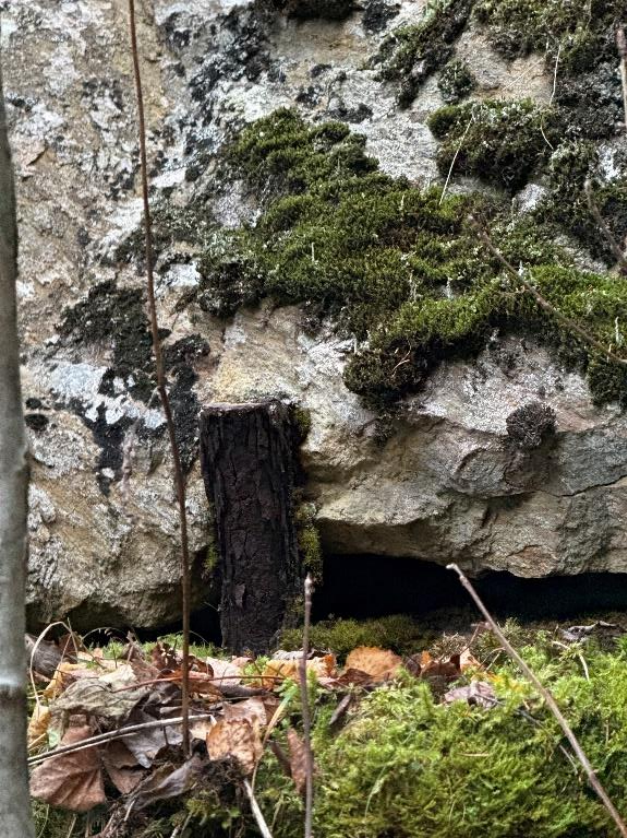
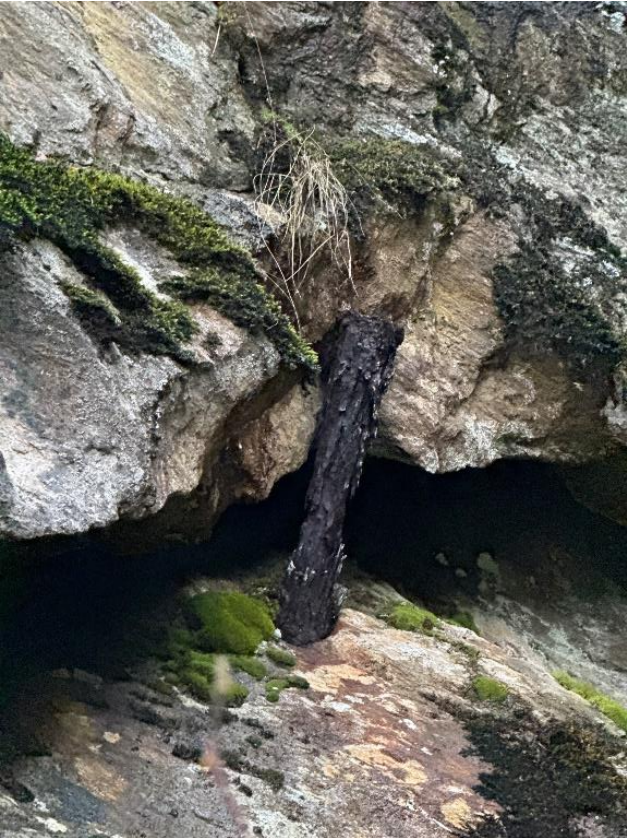
| 7.135 | 489.28 | <p><u>Beskrivelse:</u><br/>Større avlang blokk sikret med tre dybler (vist med røde piler). Blokken er i størrelsesorden 3-5 m<sup>3</sup>. Dyblene er svært rustet. Løsnessannsynlighet vurdert til å være høyere enn 1/100.</p> <p><u>Tiltak:</u><br/>Sikres med 2 bolter (Ø20, 3-4 m). Omtrentlig plassering er vist med blå prikker. Stikning og lengde på bolt må tilpasses slik at det bores minimum 1 m i berg bak/under.</p> | |

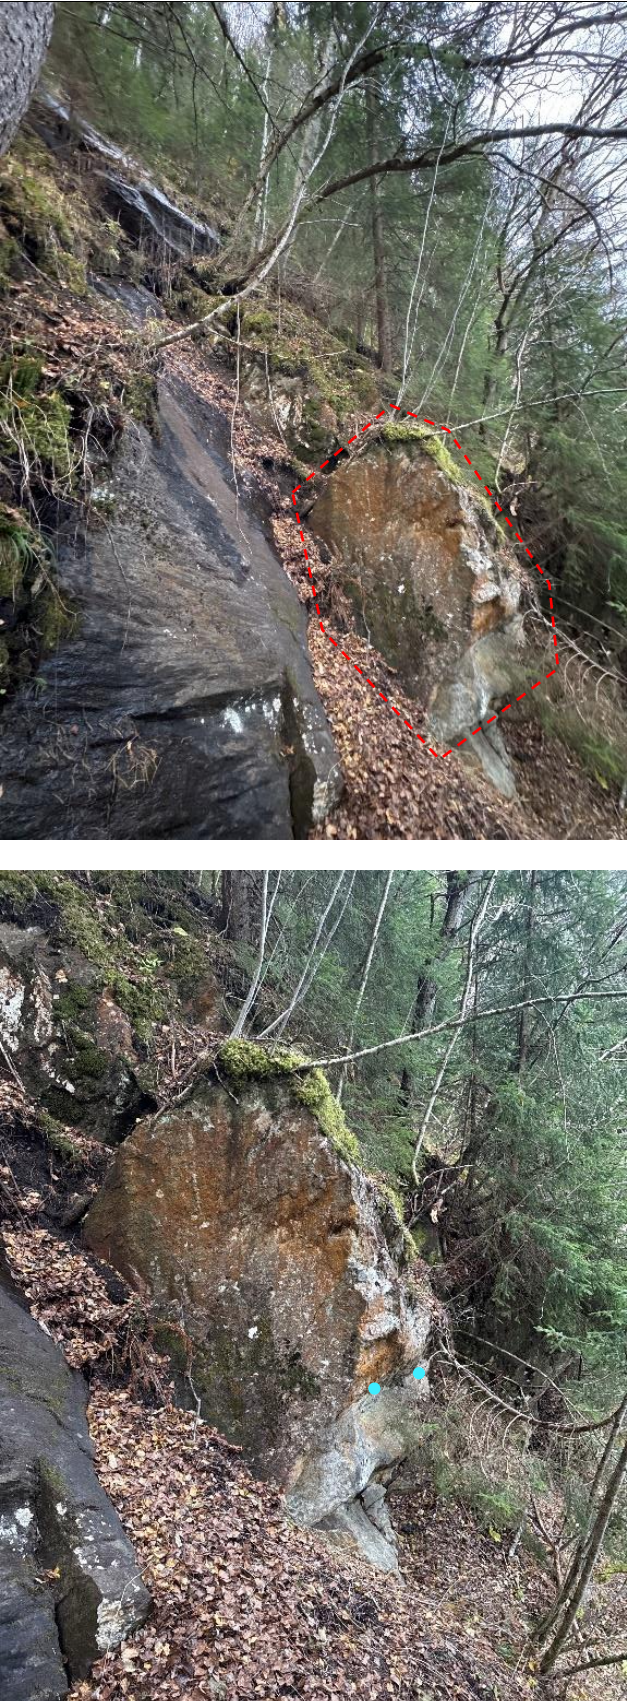
| 7.138 | 489.29 | <p><u>Beskrivelse:</u><br/>Vertikal serie av blokker i størrelsesordenen 2-5 m<sup>3</sup>. Den nedre blokken virker som en nøkkelblokk (vist med rødt stiplet polygon) for de overliggende blokkene. Det vil si at de to øvrige blokkene vil mobiliseres gitt at den nederste gir etter. Den nederste blokken har ikke god fot. Det vil derfor være viktig å stabilisere den nedre blokken. Løsningsansynlighet vurdert til å være høyere enn 1/100.</p> <p><u>Tiltak:</u><br/>Nedre blokk sikres med 2 bolter (Ø20, 4 m) eller 2 Ø32, 6 m stag. Stikning og lengde på bolt/stag må tilpasses slik at det bores minimum 1 m i berg bak/under. Omtrentlig plassering er vist med blå prikker.</p> | |

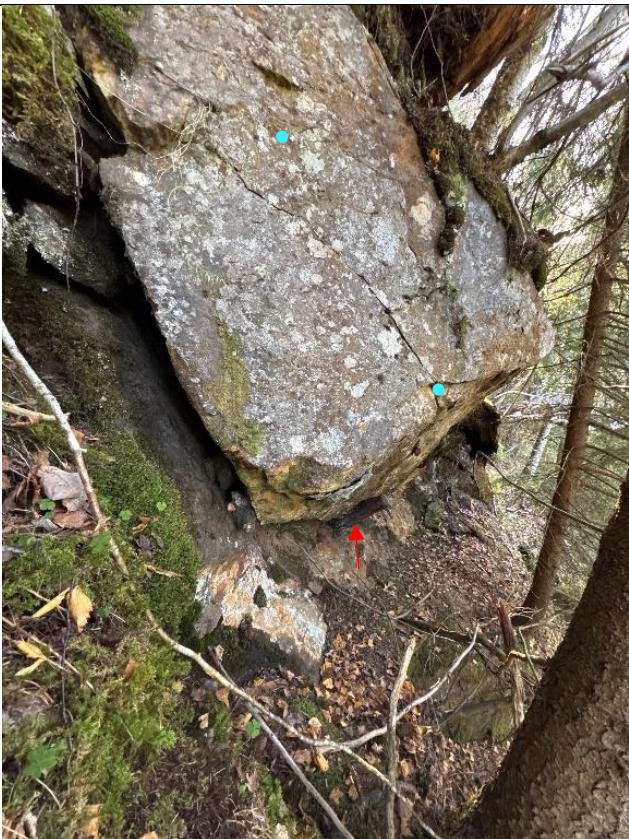
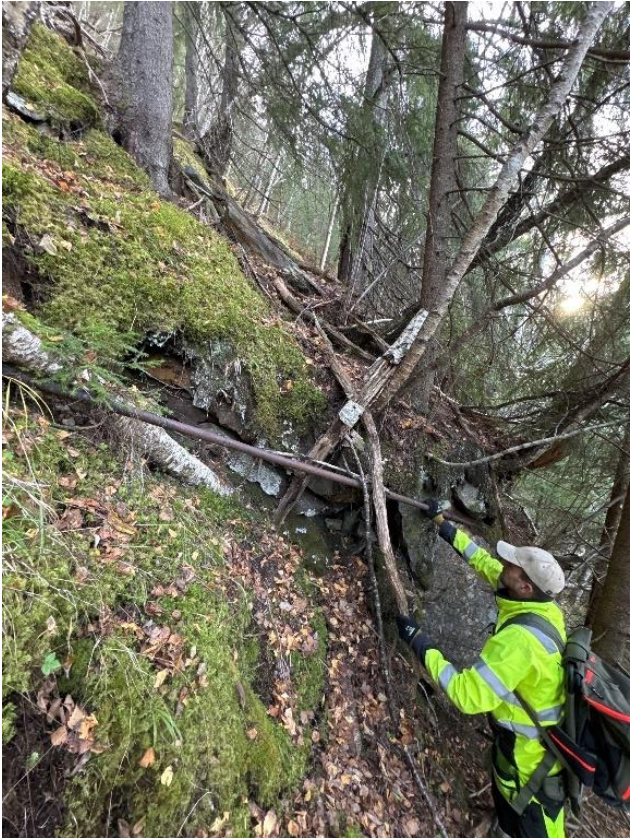
| 7.139 | 489.29 | <p><u>Beskrivelse:</u><br/>Blokk i størrelsesorden 2 m<sup>3</sup> sikret med stag og dybel (vist med rød pil). Stag rustet fra originalt 30 cm til ca. 20 cm. Tykk 60 mm dybel på nedsiden av blokken. Dybel er godt rustet, har nå en tykkelse på kanskje 40 mm. Blokken har dårlig fot. Vurdert løsnesevne synlighet høyere enn 1/100.</p> <p><u>Tiltak:</u><br/>Trær og vegetasjon i overkant av blokk fjernes. Blokk sikres med 2 bolt (Ø20, 3-4 m). Omtrentlig plassering er vist med blå prikk. Stikning og lengde på bolt må tilpasses slik at det bores minimum 1 m i berg bak/under.</p> | |

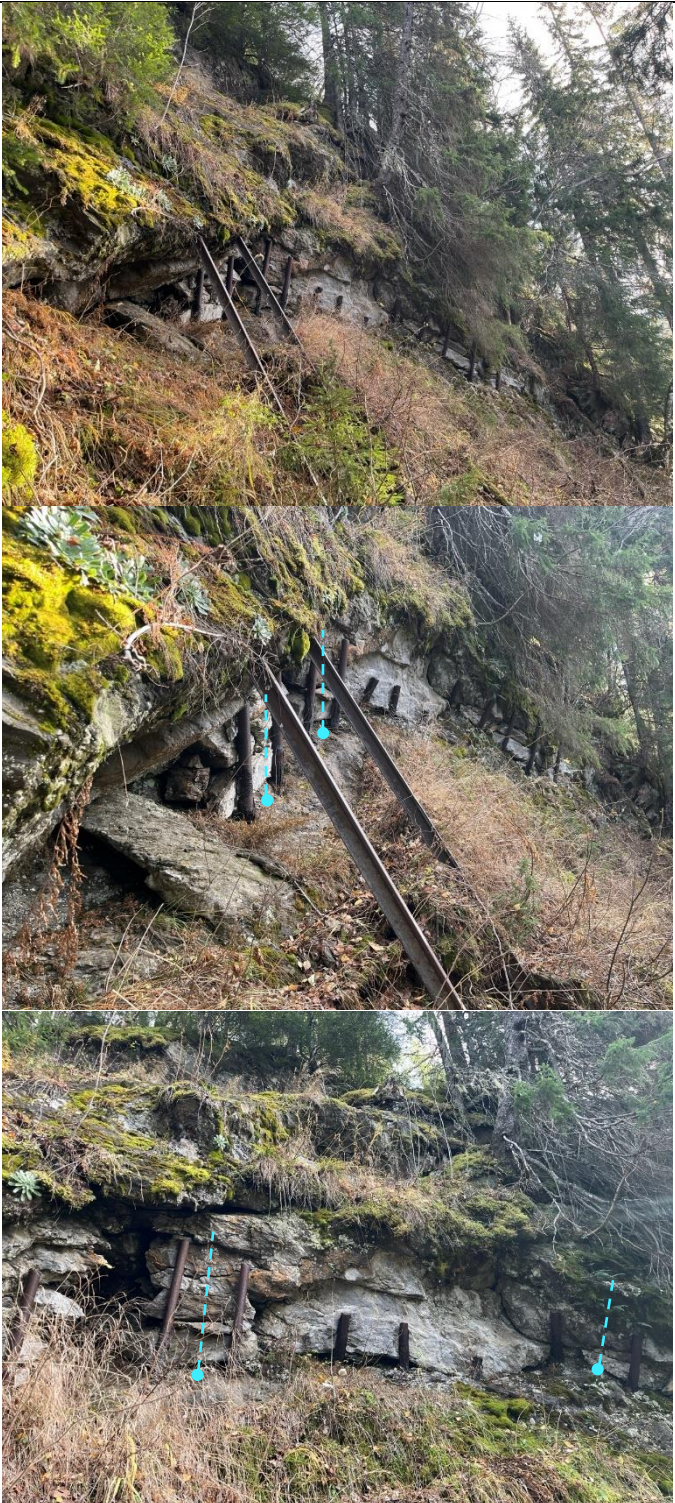
| 7.141 | 489.30 | <p><u>Beskrivelse:</u><br/>Avlang bergskrent sikret med 24 dybler og 2 understøtter/skinner. Bergskrenten er nokså oppsprukket, hvor sprekkene har vinkel ut i dagen og ugunstig fall nedover. Det er observert blokker i overkant som lener seg på øverste del av bergskrenten. Noen av blokkene er i størrelsesorden 1-2 m<sup>3</sup>. Noen av dyblene er godt rustet, men flere er i relativt god stand. Skinnene er tilsvarende og i relativ god stand. Vurdert løsneseansynlighet er vurdert til å være høyere enn 1/100.</p> <p><u>Tiltak:</u><br/>Trær og vegetasjon i overkant av bergskrenten fjernes. Avløste blokker renskes ned. Etter rensk og vegetasjonsrydding sikres bergskrenten med bolter.<br/>Estimert sikringsomfang:<br/>- Ca. 8-12 stk. Ø20, 3-4m bolter.<br/>- Ca. 5-8 stk. Ø25, forbolter kappet til lengder 1-2 m, som settes omtrent vertikalt på skjær (vist med blå stiplede linjer).</p> <p>Omtrentlig plassering og stikning av bolter er vist med blå prikk og stikning med blå stiplede linjer. Endelig plassering av bolter bestemmes etter rensk og vegetasjonsrydding.</p> | |

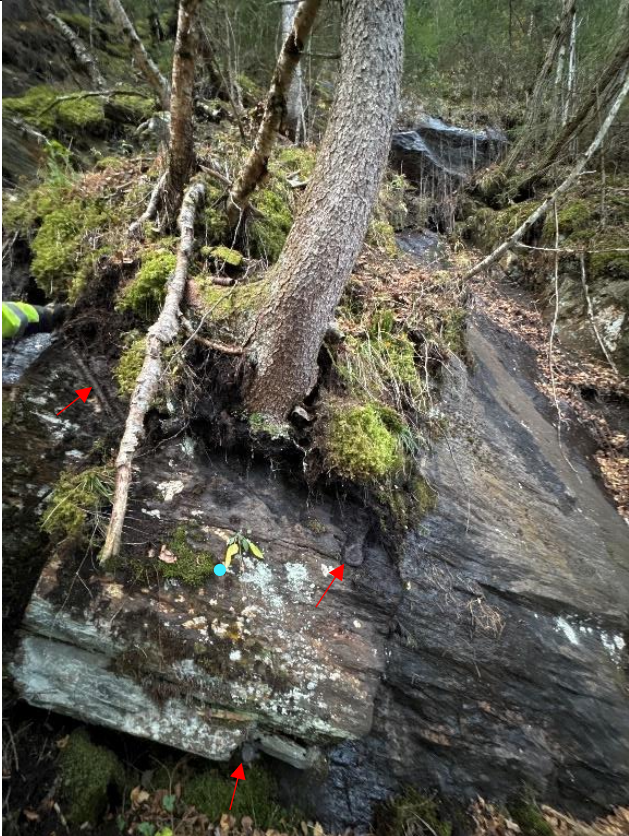
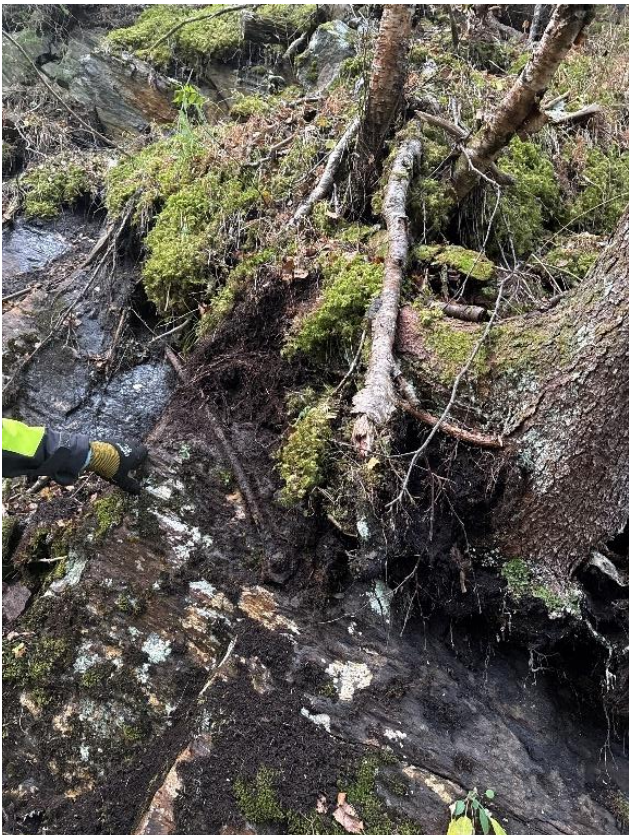
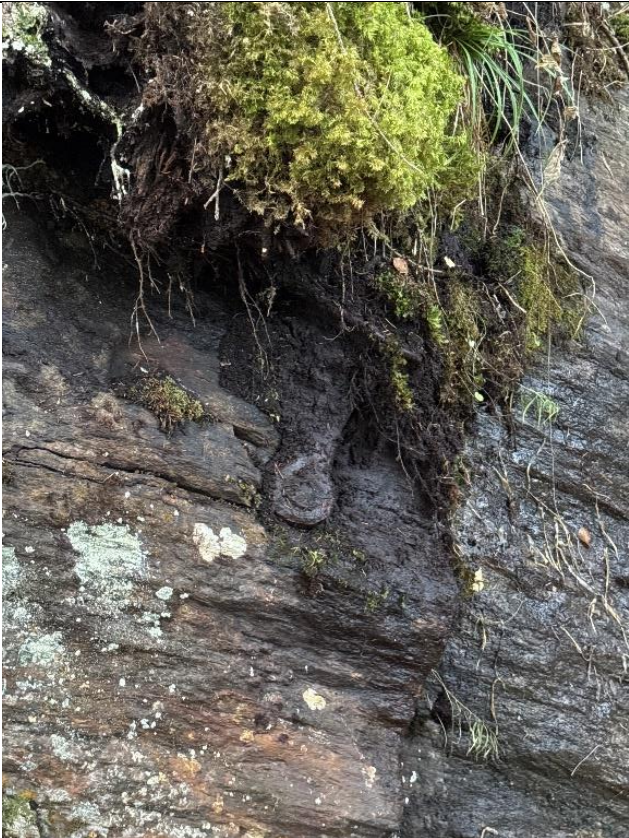
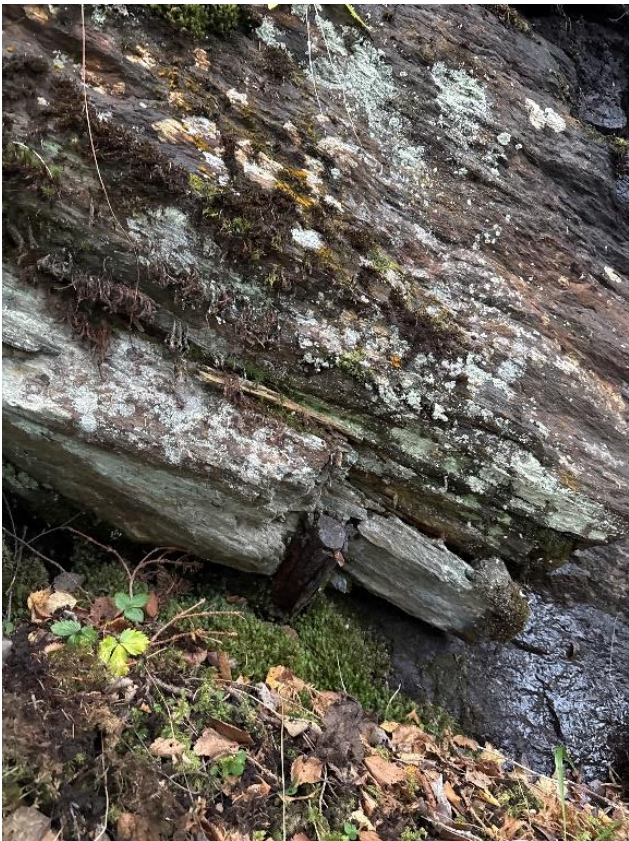
| 7.143 | 489.30 | <p><u>Beskrivelse:</u><br/>Blokk sikret med to stag og dybel (vist med røde piler). Blokken har volum opp mot 1 m<sup>3</sup>. Blokken har flere trær som vokser i overkant.<br/>Vanskelig å vite om det er noen bakgående sprekker som kan være utfordrende på sikt. Blokken har dårlig fot. Vurdert løsneseffektivitet høyere enn 1/100.</p> <p><u>Tiltak:</u><br/>Trær og vegetasjon i overkant av blokken fjernes. Blokken sikres med 1 stk. Ø20, 3 m. Omtrentlig plassering er vist med blå prikk.</p> | |

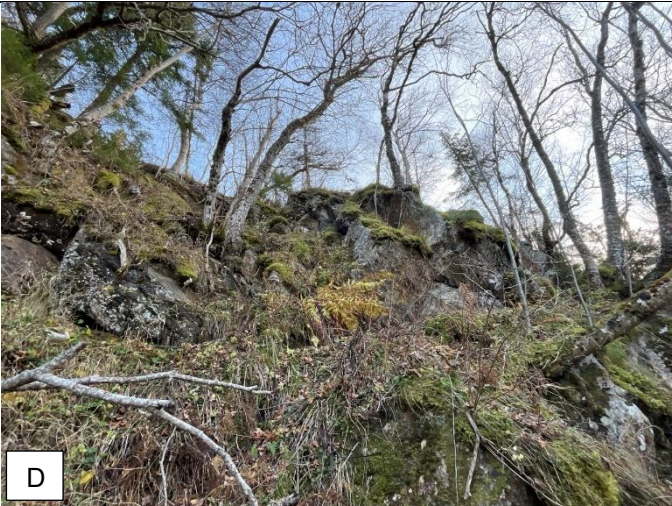
| 7.157 | <p><u>Beskrivelse:</u><br/>Bergskrent med moderat oppsprekking (bilde A-C). Avlangt flak med fall ned mot jernbane. Underkuttende sprekk er undulerende, og friksjonsflaten/bergkontakten er stor. Blokkene har ikke god fot.</p> <p>Det er et parti ovenfor til siden for det avlange flaket (bilde D). Partiet er svært blokkete, hvor volumet varierer opp mot 2 m<sup>3</sup>. De fleste av blokkene har god fot, men det er mulighet for nedfall av mindre blokker.</p> <p>Løsnestannsynlighet er vurdert til å være høyere enn 1/100.</p> <p><u>Tiltak:</u><br/>Trær og vegetasjon i overkant av blokkpartier fjernes. Avløste blokker renskes ned. Behov for bolting vurderes i etterkant av rensk og vegetasjonsrydding. Bolteomfang estimert til inntil 4 Ø20, 3 m.</p> | |

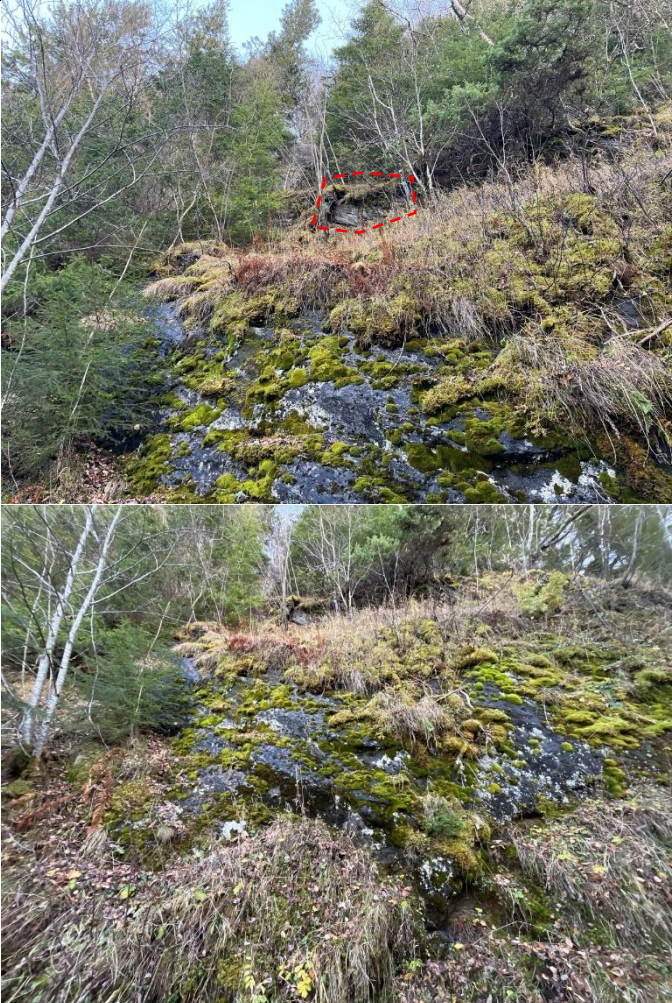
| 7.162 | 489.32 | <p><u>Beskrivelse:</u><br/>Bergparti med homogent og intakt berg i øvre del av tiltaksområdet. Et parti eller en blokk (vist med rød stiplet polygon) ser noe sprekkeløst ut.</p> <p><u>Tiltak:</u><br/>Blokk/parti markert med stiplet rød polygon bør undersøkes nærmere. Pga. bratt og krevende terreng bør det inspiseres fra tau. Øvrige deler av toppen av bergskrent kan med fordel inspiseres. Avløste blokker skal renses. Større blokker sikres. Estimert bolteomfang: inntil 5 stk. Ø20, 3 m.</p> | |

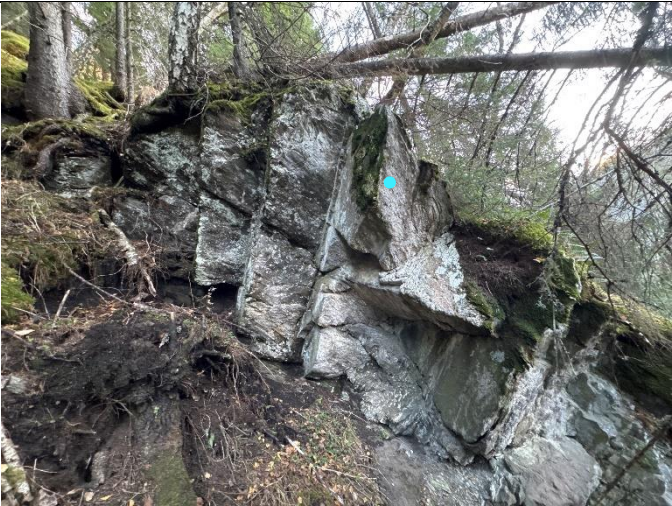
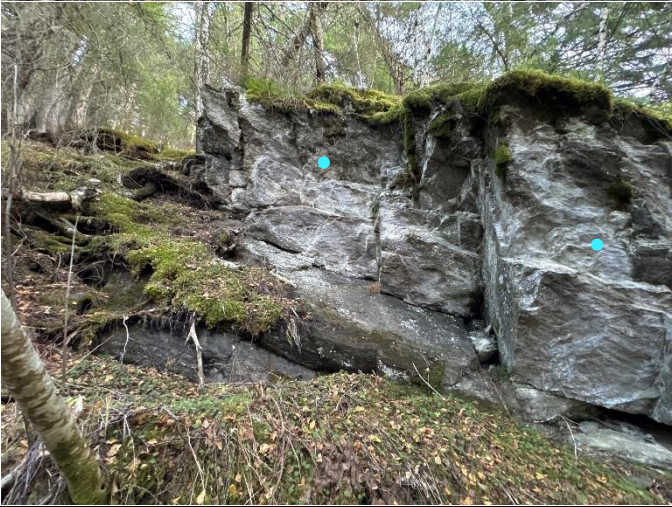
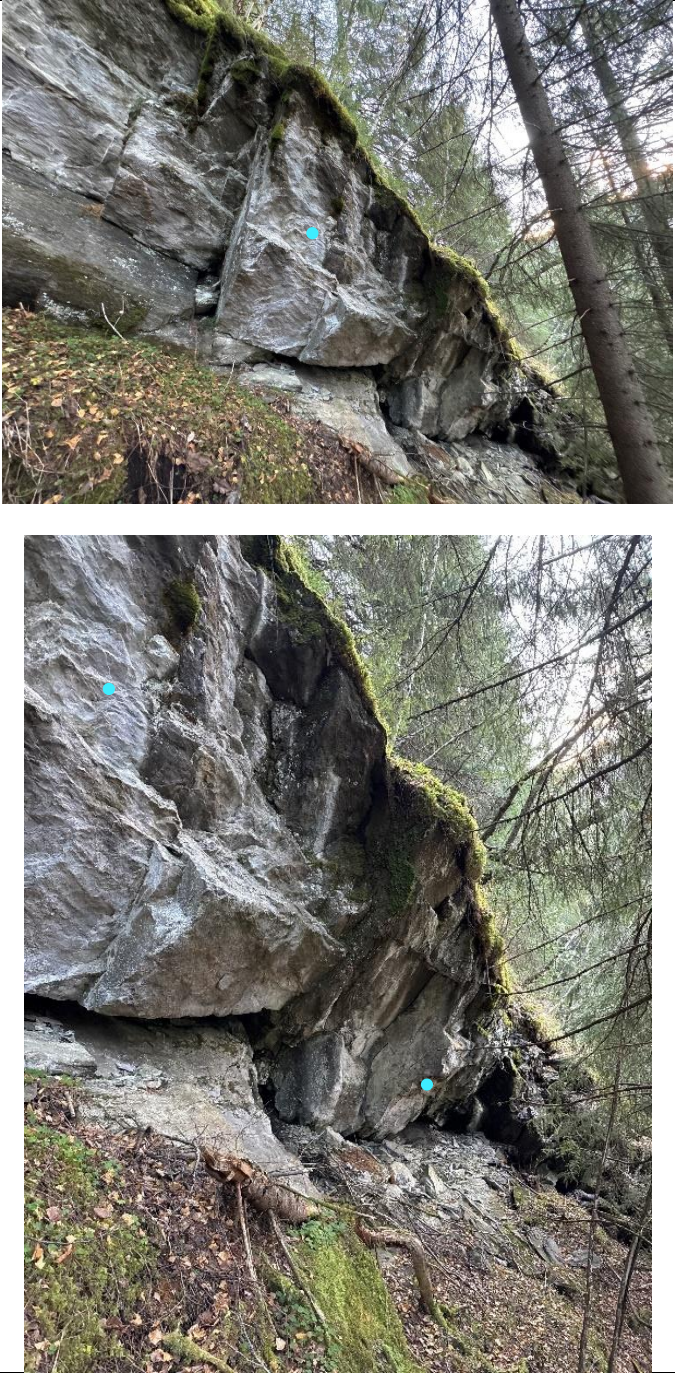
| 7.166 | 489.34 | <p><u>Beskrivelse:</u><br/>Blokkete bergskrent uten sikring. Blokker er i størrelsesordenen opp mot 1 m<sup>3</sup>. Partiet har underkuttende sprekk slik at en del av blokkene henger noe uten fot med tyngdepunktet utover. Vanskelig å vite om det er en vedvarende sprekk i bakkant. Lite vegetasjon som gror i overkant. Trær over kan gi rotsprengning/rotvelt. Løsningsansynligheten er vurdert til å være høyere enn 1/100.</p> <p><u>Tiltak:</u><br/>Trær og vegetasjon i overkant av partiet fjernes. Små og avløste objekter skal renskes. Partiet sikres med 4 bolter (Ø20, 3 m). Omtrentlig plassering er vist med blå prikker.</p> | <br> |

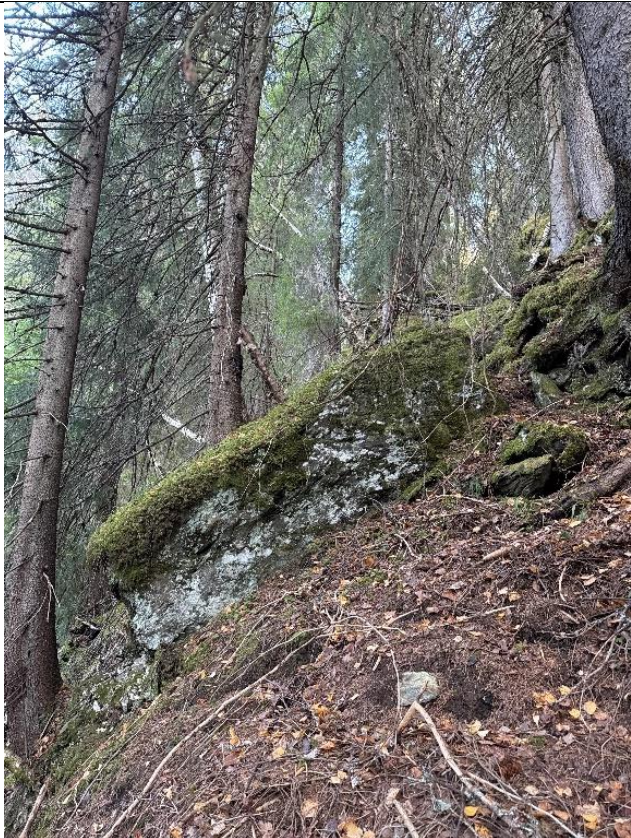
| 7.169 | 489.34 | <p><u>Beskrivelse:</u><br/>Avlang blokk i størrelsesordenen 2-4 m<sup>3</sup>. Blokken har dårlig fot, men stor friksjonsflate/bergkontakt. Ligger og lener seg delvis på et tre. Trær over kan gi rotsprengning/rotvelt. Løsnesannsynlighet er vurdert til å være høyere enn 1/100.</p> <p><u>Tiltak:</u><br/>Treer på blokken og vegetasjon fjernes. Blokken sikres med 2 bolt (Ø20, 3m). Plassering og stikning bestemmes etter vegetasjonsrydding.</p> | |

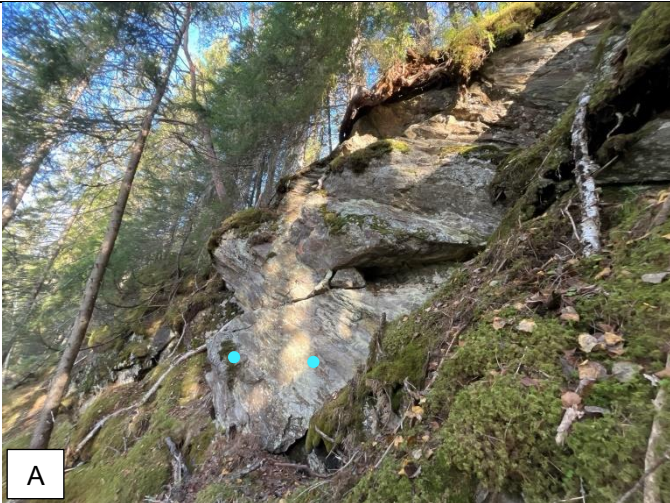
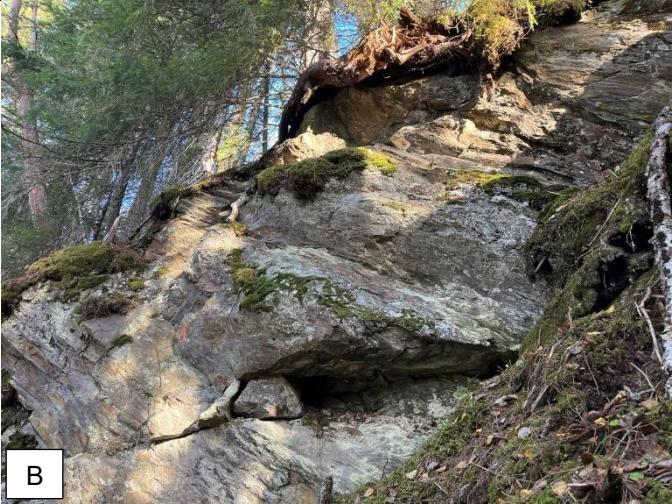
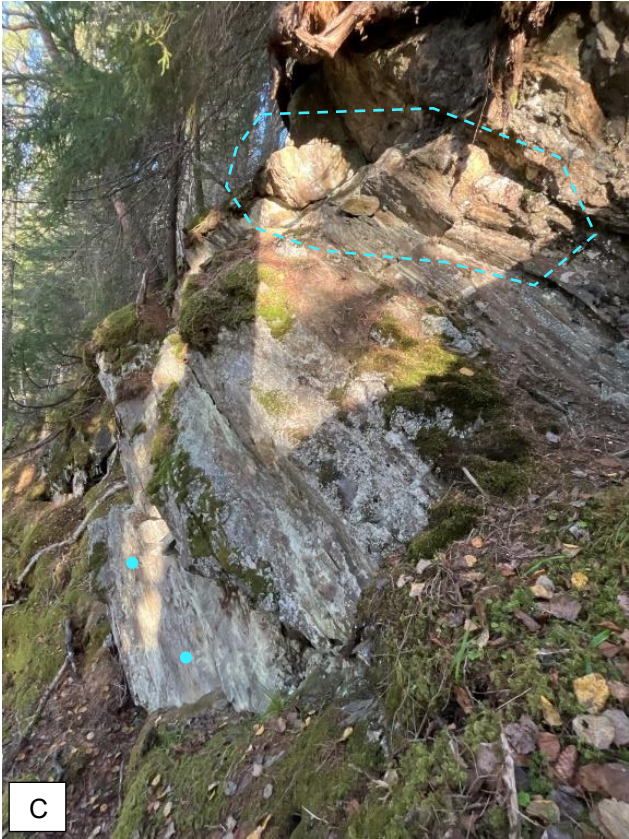
| 7.174 | 489.34 | <p><u>Beskrivelse:</u><br/>Avlang bergskrent/blokk i størrelsesordenen 10-15 m<sup>3</sup> (bilde A-D). Sprekk deler bergskrenten i en øvre og nedre del. Den øverste delen lener seg på den nedre delen. Nedre blokk har grei fot i et bratt terreng. Blokkene har stor friksjonsflate. Vurdert løsnesannsynlighet høyere enn 1/100.</p> <p><u>Tiltak:</u><br/>Nedre blokk boltes med 2 stk. Ø20, 2,4-3 m. Omtrentlig plassering er vist med blå prikker. Noen små blokker lenger opp i bergskrent som renkes ned (vist med blått stiplet polygon i bilde C).</p> | <div data-bbox="750 1691 813 1744">A</div> |

| | | | <div data-bbox="751 378 1426 880"><p>Photograph B shows a steep, light-colored rock face with horizontal bedding. A small black box with the letter 'B' is in the bottom left corner.</p></div> <div data-bbox="772 911 1404 1747"><p>Photograph C shows a similar rock face. A dashed blue line outlines a specific area of interest. Two small blue dots are marked on the rock face. A small black box with the letter 'C' is in the bottom left corner.</p></div> |

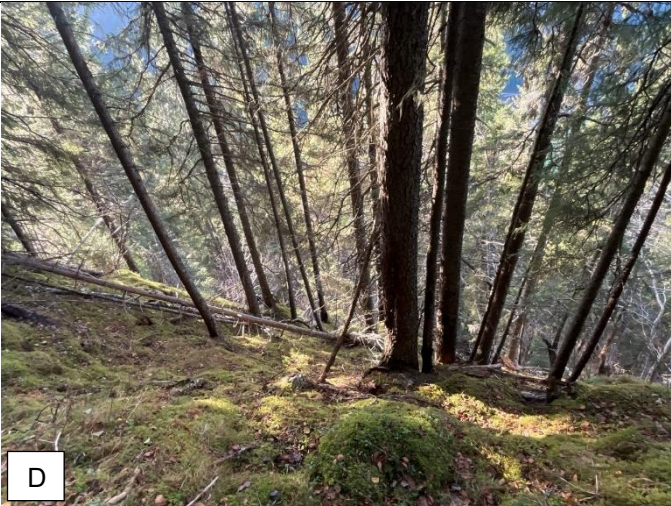
| | | <p><u>Beskrivelse:</u><br/>Bergskrent med blokkparti i størrelsesorden 2-5 m<sup>3</sup> (bilde E). Blokken har god fot i blokken under som er sikret med to dybler (vist med røde piler). Om foten til blokken løsner er det vurdert høyst sannsynlig at blokken over også faller. Løsningsannsynlighet er vurdert til å være høyere enn 1/100.</p> <p><u>Tiltak:</u><br/>Tre i overkant av blokkpartiet fjernes. Nøkkelblokk boltes med 2 stk. Ø20, 3 m, og blokkpartiet i overkant med 1 stk. Ø20, 4 m. Omtrentlig plassering er vist med blå prikker, og stikning i blå stiplede linje</p> | <p>D</p> <p>E</p> |
