**RØROSBANEN  
1011 HALTDALEN-STØREN**

**KM 488,90 - 489,36  
SKREDSIKRINGSTILTAK RØROSBANEN  
GRINDBAKKEN - TALSNESHÅGGAN**

**Skredrapport**

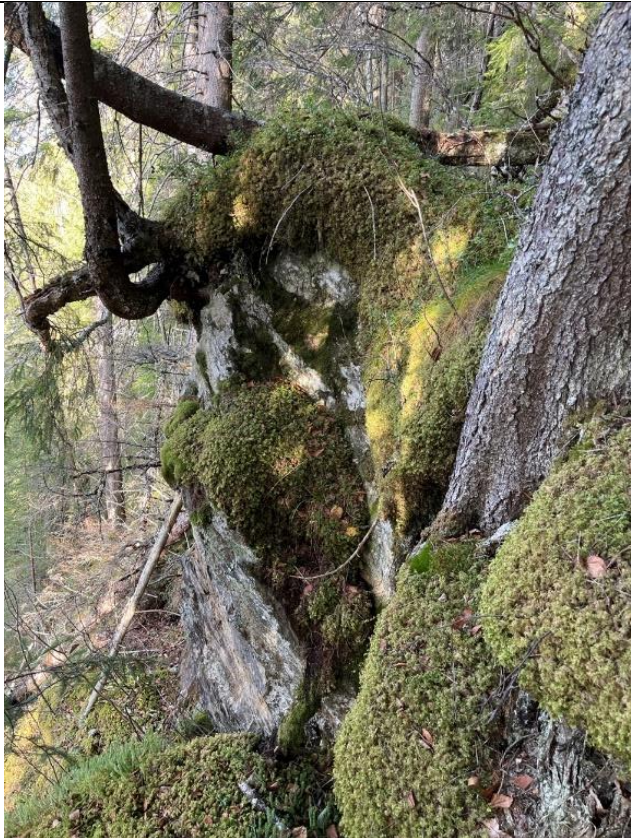
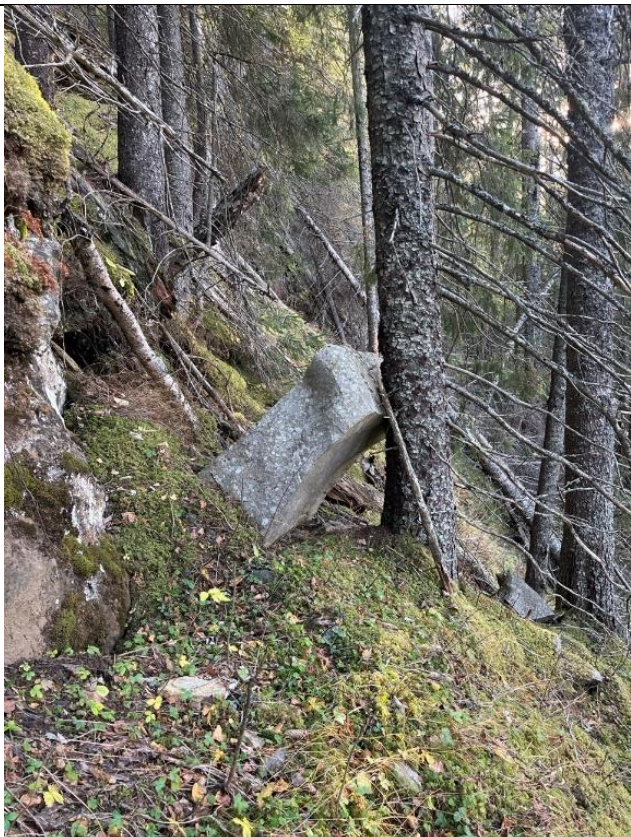
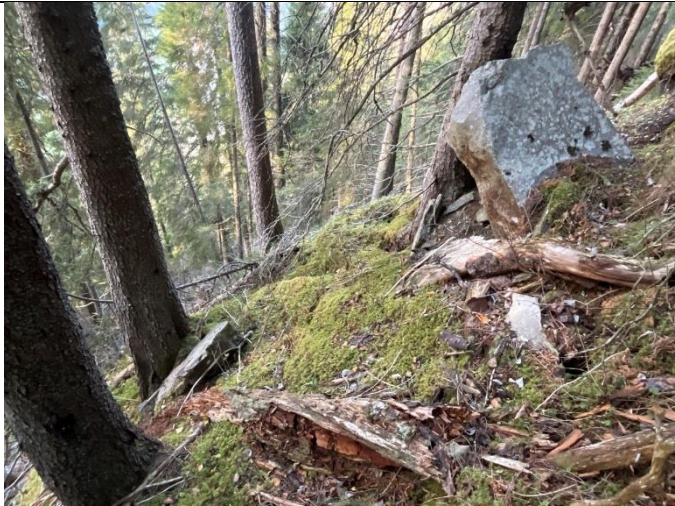
| 7.176 | 489.34 | <p><u>Beskrivelse:</u><br/>Flat-kubisk blokk som lener seg på tre. Blokken er ikke mosegrodd og tilsynelatende av nyere alder. Om treet felles eller velter på grunn av storm kan blokken remobiliseres. Sannsynlighet for remobilisering vurderes til høyere enn 1/100.</p> <p><u>Tiltak:</u><br/>Blokken renskes ned eller legges stabilt i terrenget.</p> | |

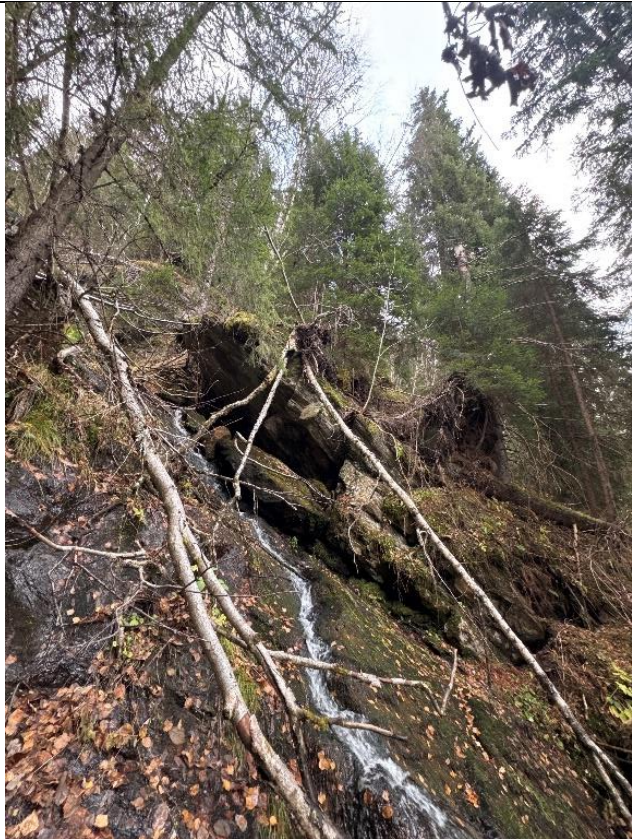
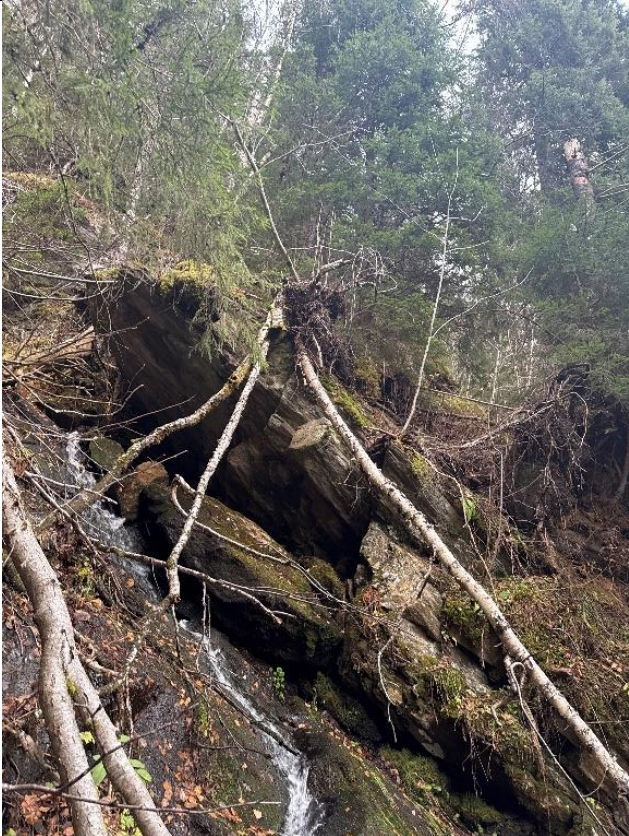
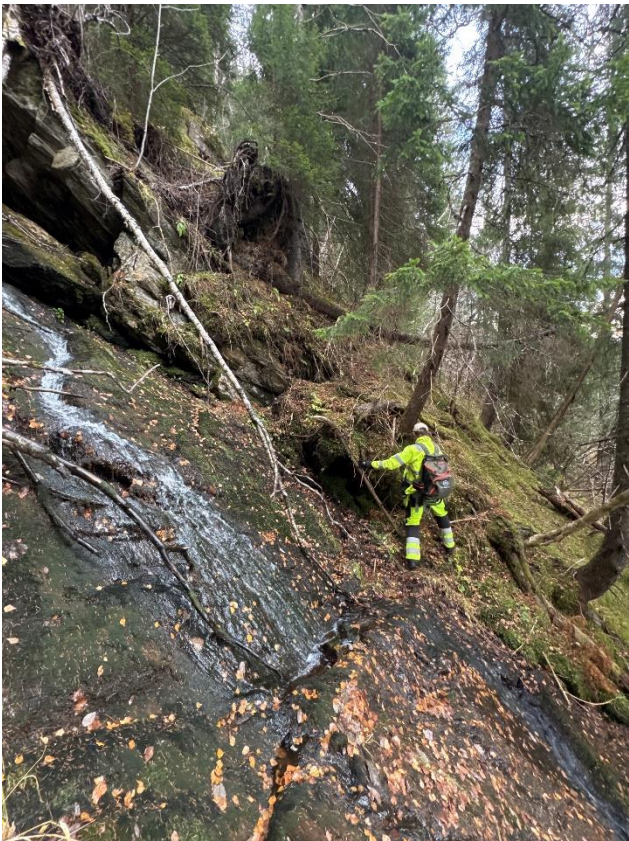
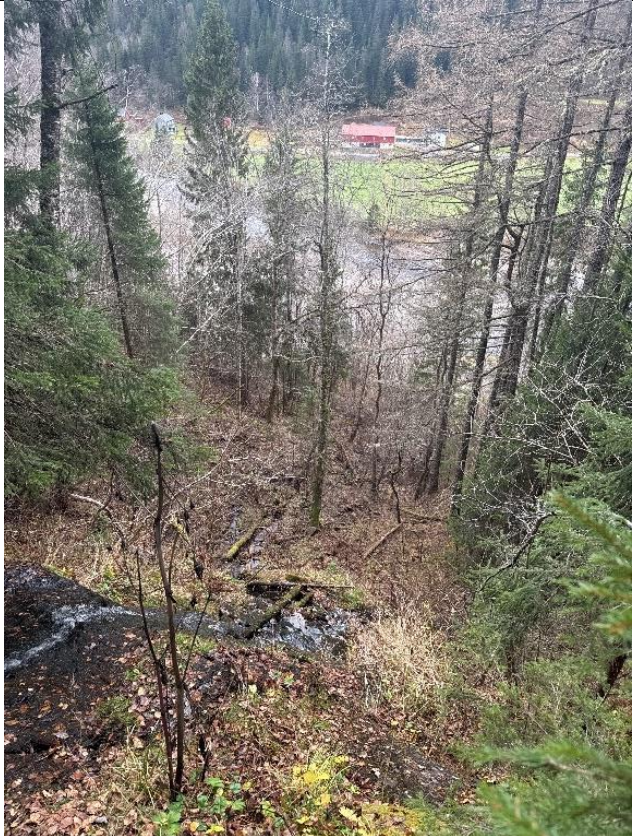
| 7.179 | 489.36 | <p><u>Beskrivelse:</u><br/>Oppsprukken bergskrent med en del større elementer opp mot 10 m<sup>3</sup>. De største blokkene har gunstig fall og lener seg ned og innover i terrenget. Blokkene har også relativt god fot i blokkene nedenfor. Løsnings sannsynligheten er vurdert til å være lavere enn 1/100.</p> <p>Bekkeløpet som renner rett ved kan gi drivende krefter på blokkene i bunnen av partiet. Det er glatt berg i nærheten og en del lengre nede i terrenget. Blokker kan få fart på det relativt blanke berget. Blokker av mindre størrelse kan løsne og fort få fart. Sannsynligheten for at mindre blokker kan nå jernbanen er vurdert til å være høyere enn 1/100.</p> <p><u>Tiltak:</u><br/>Fjerne trær og vegetasjon i overkant av blokkpartiet. Renske ned avløste blokker. Rensk utføres fra tau. Vurdere bolting av enkeltblokker.</p> | |

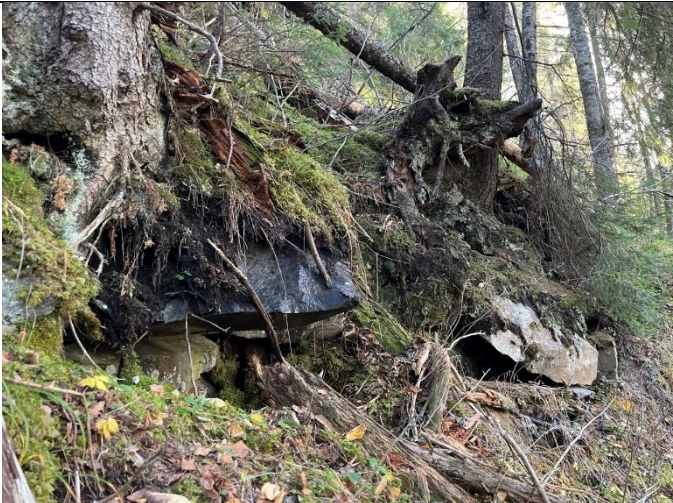
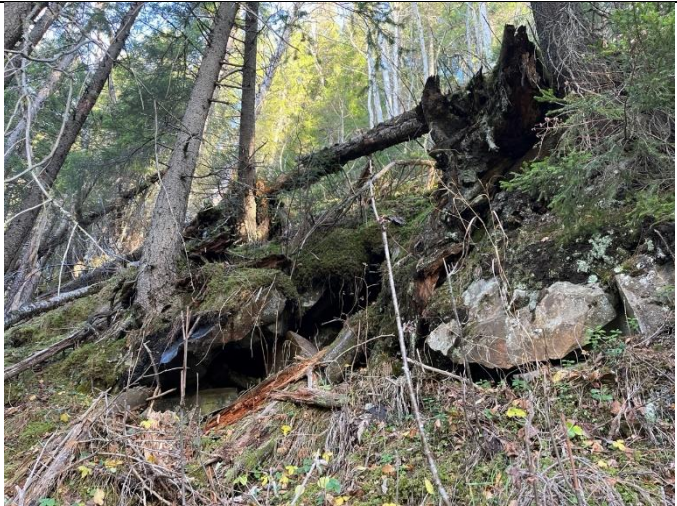
| 7.180 | 489.35 | <p><u>Beskrivelse:</u><br/>Rufsete oppsprukken bergskrent med flere blokker i underkant av 1 m<sup>3</sup>. Trær kan gi rotsprengning/rotvelt. Løsnesevne/sannsynlighet er vurdert til å være høyere enn 1/100.</p> <p><u>Tiltak:</u><br/>Trær og vegetasjon fjernes. Avløste blokker renskes ned. Vurdere behov for bolting.</p> | |

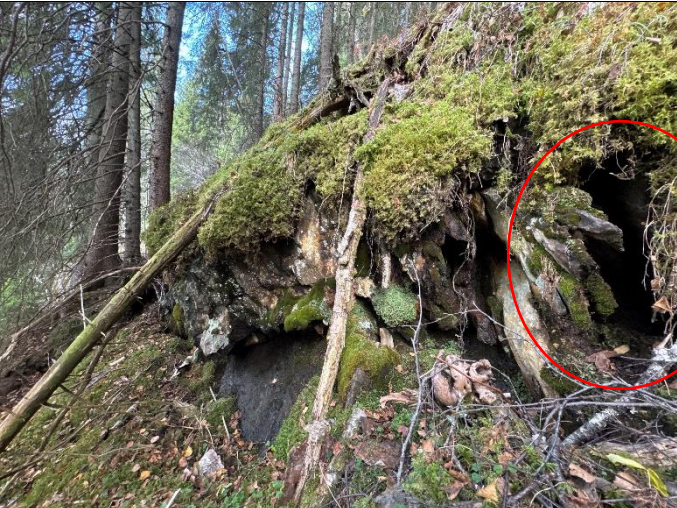
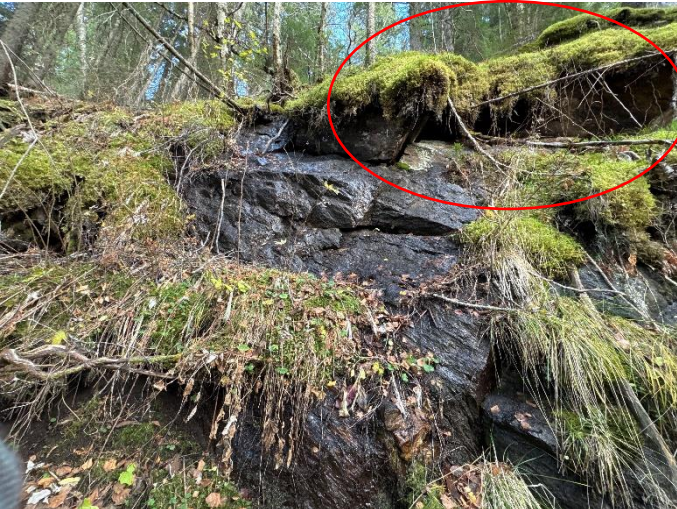
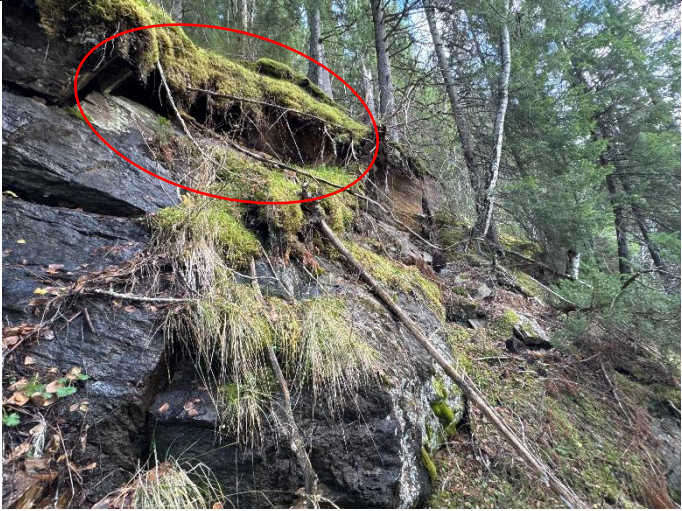
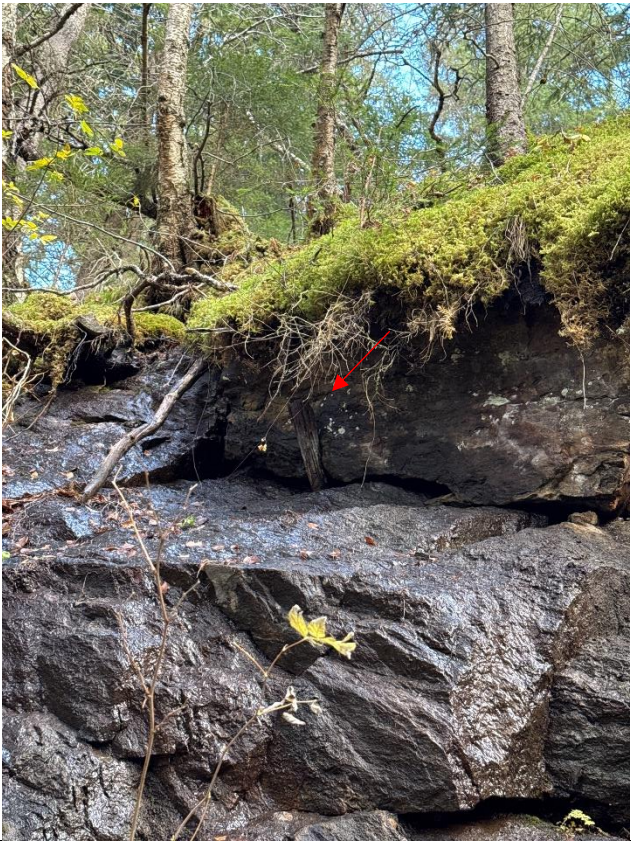
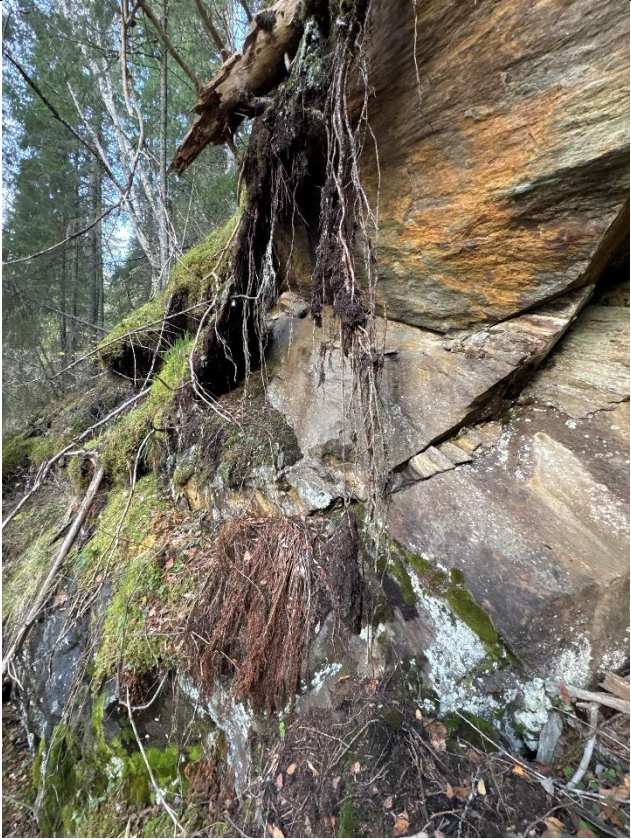
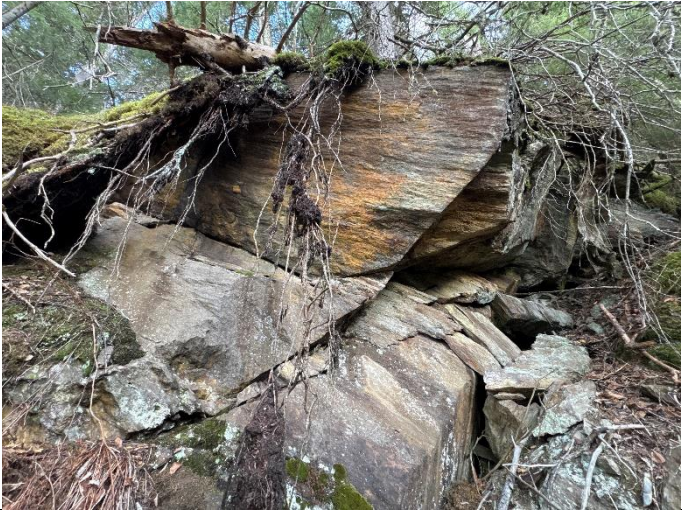
| 7.182 | 489.36 | <p><u>Beskrivelse:</u><br/>Oppsprukken bergskrent med tydelige tegn på nedfall av større objekter, over 1 m<sup>3</sup>. Synlig spor etter tidligere nedfall er markert med rød sirkel på bildene.</p> <p>Observert parti sikret med dybel som er svært rustet (vist med rød pil). Gror et tre i overkant som kan gi rotsprengning/rotvelt.</p> <p>Løsnestannsynlighet er vurdert til å være høyere enn 1/100.</p> <p><u>Tiltak:</u><br/>Trær og vegetasjon i overkant fjernes. Avløste blokker renskes. Vurdere behov for bolting.</p> | |

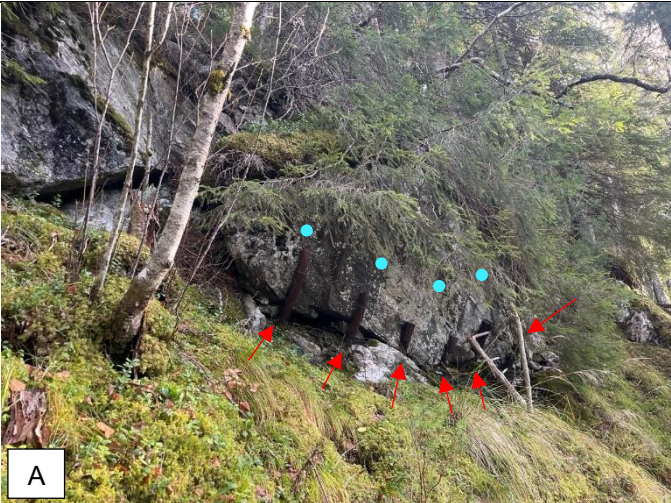
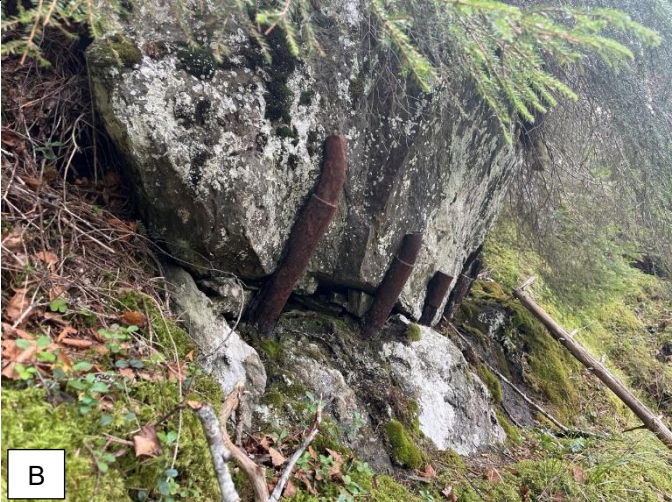
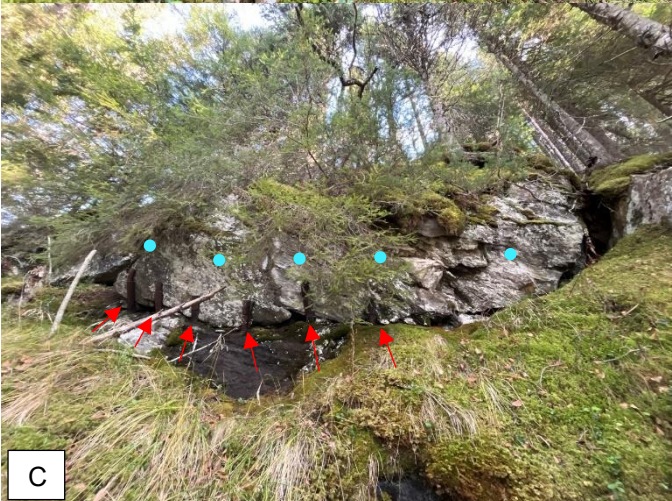
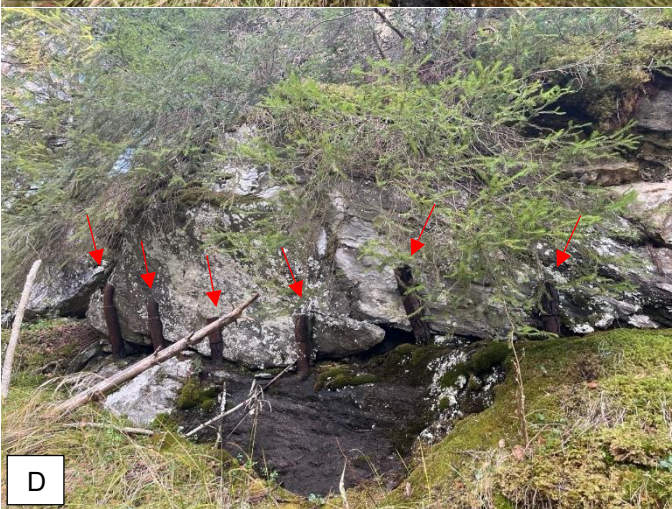
| 7.184 | 489.35 | <p><u>Beskrivelse:</u><br/>Blokk i størrelsesordenen 10-20 m<sup>3</sup> sikret med seks dybler (bilde A-D), markert med rød pil. Blokken er nøkkelblokk for øvrige blokker ovenfor. Blokken har dårlig fot og grei friksjonsflate. Dyblene er delvis til betydelig rustet. Løsningsannsynlighet er vurdert til å være høyere 1/100.</p> <p><u>Tiltak:</u><br/>Trær og vegetasjon i overkant fjernes. Blokk sikres med 5 bolter (Ø20, 3-4 m). Omtrentlig plassering er vist med blå prikker.</p> | <p>A</p> |

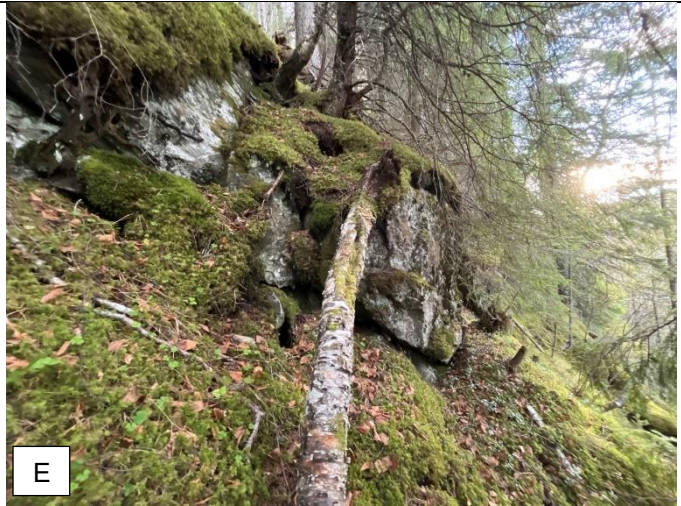
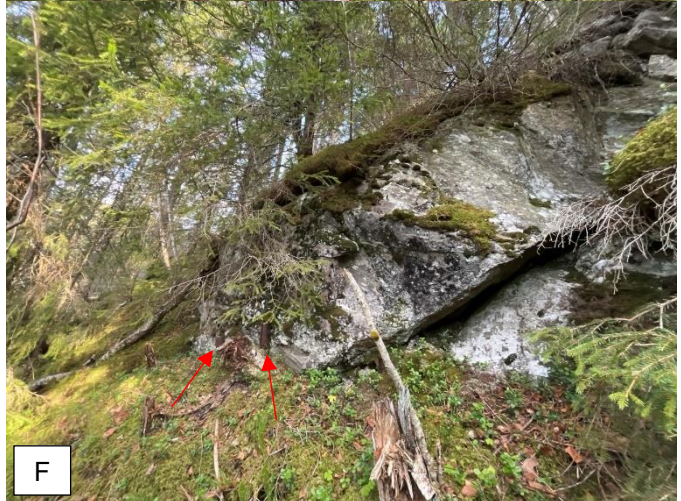
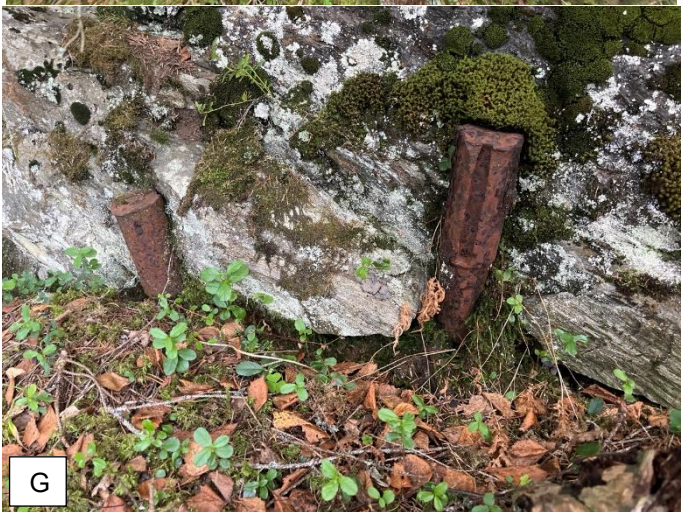
Bergskrent/blokk i størrelsesorden 10-15 m<sup>3</sup> sikret med 2 dybler (bilde E-G). Blokken har relativt god fot, men mulighet for vridning og utglidning. Dyblene er delvis til godt rustet. Løsnings sannsynlighet vurdert til å være høyere enn 1/100.

Trær og vegetasjon i overkant av blokk fjernes. Avløst blokker renskes. Blokken sikres med 4 bolter (Ø20, 4 m). Plassering og stikning bestemmes etter vegetasjonsrydding/under oppfølging.

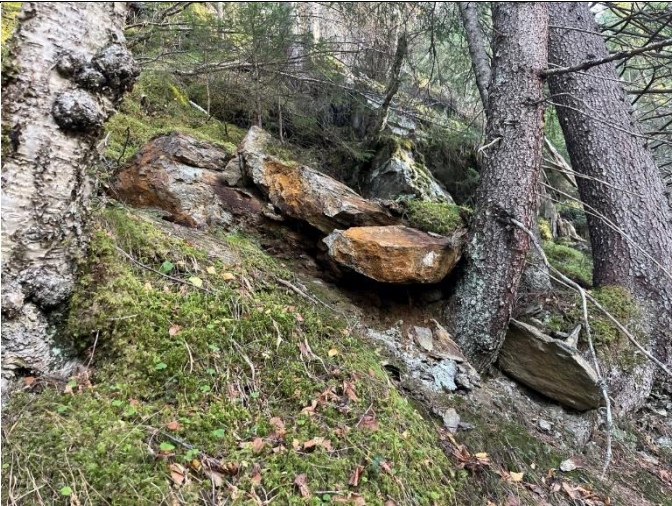
| 7.186 | 489.35 | <p><u>Beskrivelse:</u><br/>Steinsprangavsetninger sprett i terrenget. Avlang blokkform og volum under 0,5 m<sup>3</sup>. Terrenget under er imidlertid bratt, og de kan begynne å rulle dersom treet de støtter seg på velter. Sannsynlighet for remobilisering vurderes som høyere enn 1/100.</p> <p><u>Tiltak:</u><br/>Blokkene renskes ned eller legges stabilt i terrenget.</p> | |

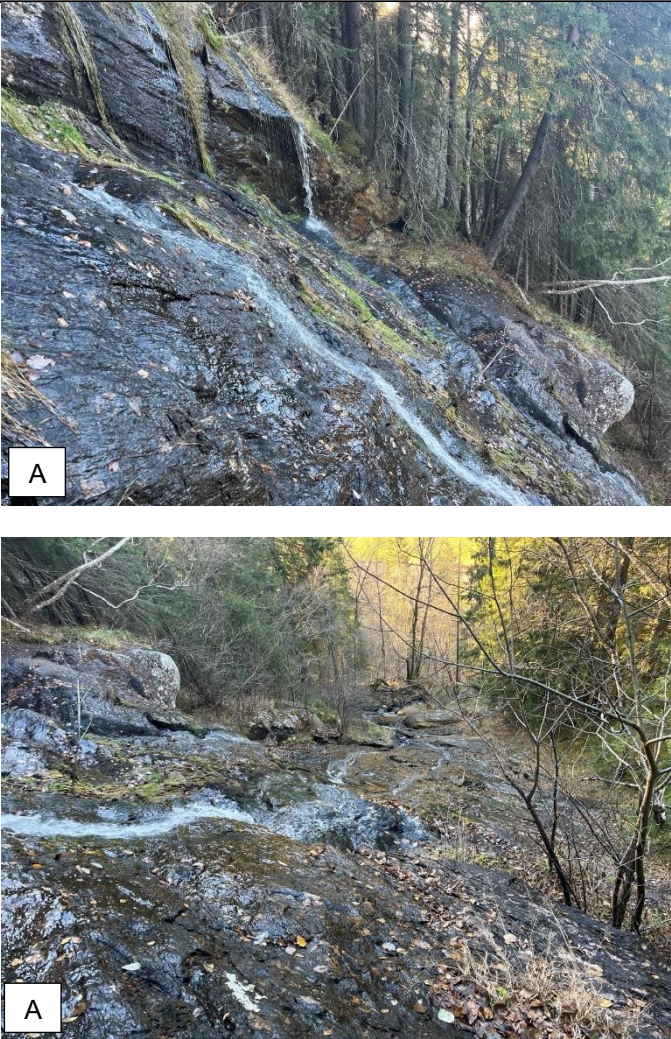
| Obj. nr.: | Km: | Kommentar: | Bilde: |
|---|---|---|---|
| 7.1 | 488.91 | A: Bekk som renner direkte på berg. Lite løsmasser og tynt dekke i sideterreng. Det ligger ingen blokker i bekkeløpet. Ikke observert synlig sprekkeavløste blokker med vurdert løsnessannsynlighet > 1/100. | |

B: Større blokk/flak på siden av bekkeløpet. Blokken er delvis avløst. Vurdert til å ha løsnesannsynlighet < 1/100.

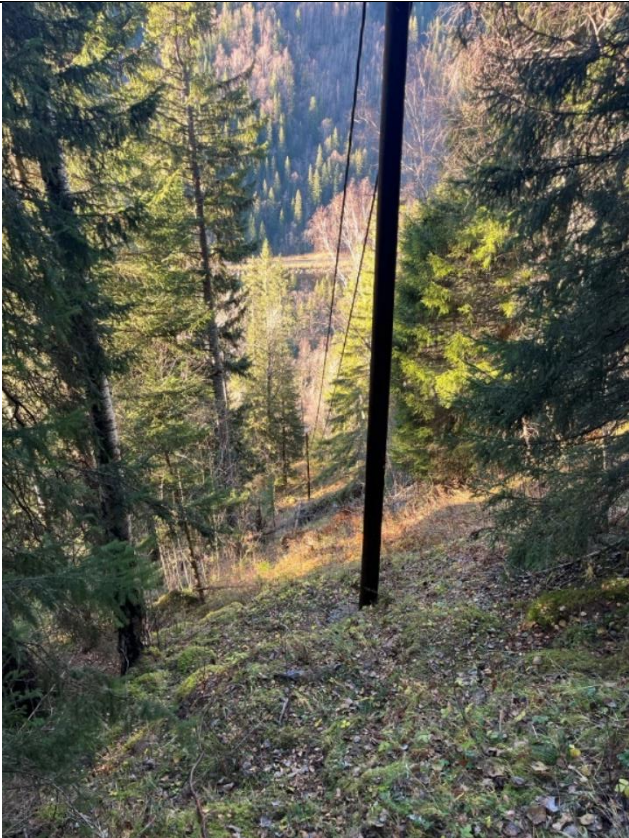
| 7.2 | 488.91 | Kraftgate nedover dalsiden, retning omtrent sør-nord (bildet sett nedover dalsiden mot sør). | |

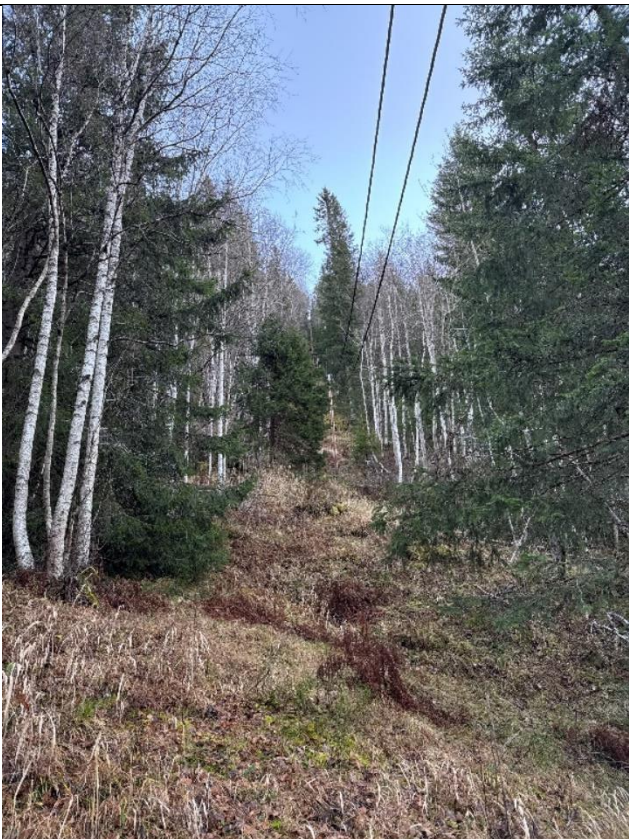
| 7.3 | 488.94 | Slakere terreng mot nedre del av dalsiden. Terrengt bratner til oppover dalsiden. Kraftgate nedover dalsiden, retning omtrent sør-nord (bildet sett oppover dalsiden mot nord). | |

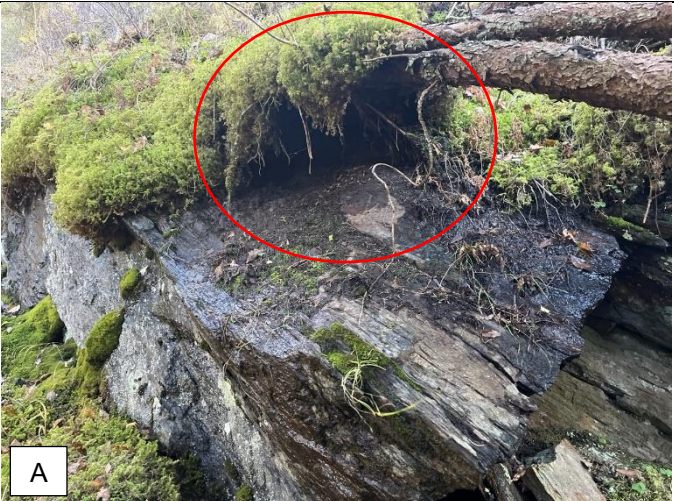
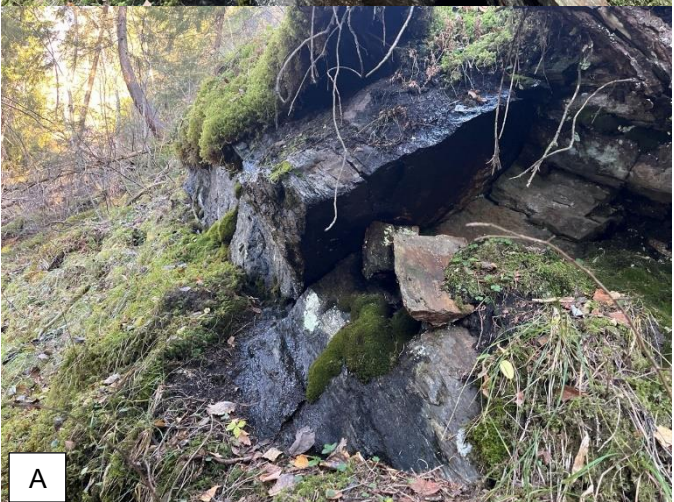
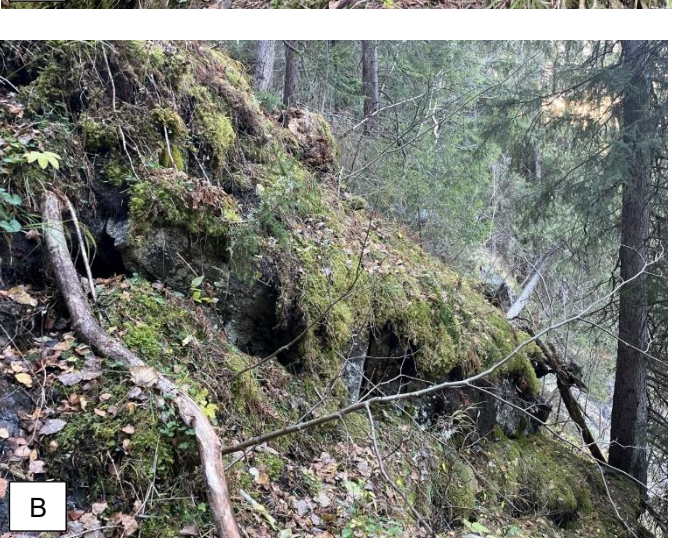
| 7.4 | 488.92 | <p>A: Synlig spor etter relativt ferskt nedfall av blokk (markert med rød sirkel). Størrelsesorden under 0,5 m<sup>3</sup>. Kantet og noe flat blokkform. Noen små blokker under, som vil trolig vil stoppe like under dersom de løsner.</p> <p>B: Større, mosegrodd flak. Vurdert løsningsannsynlighet &lt; 1/100.</p> | <p>A</p> <p>A</p> <p>B</p> |

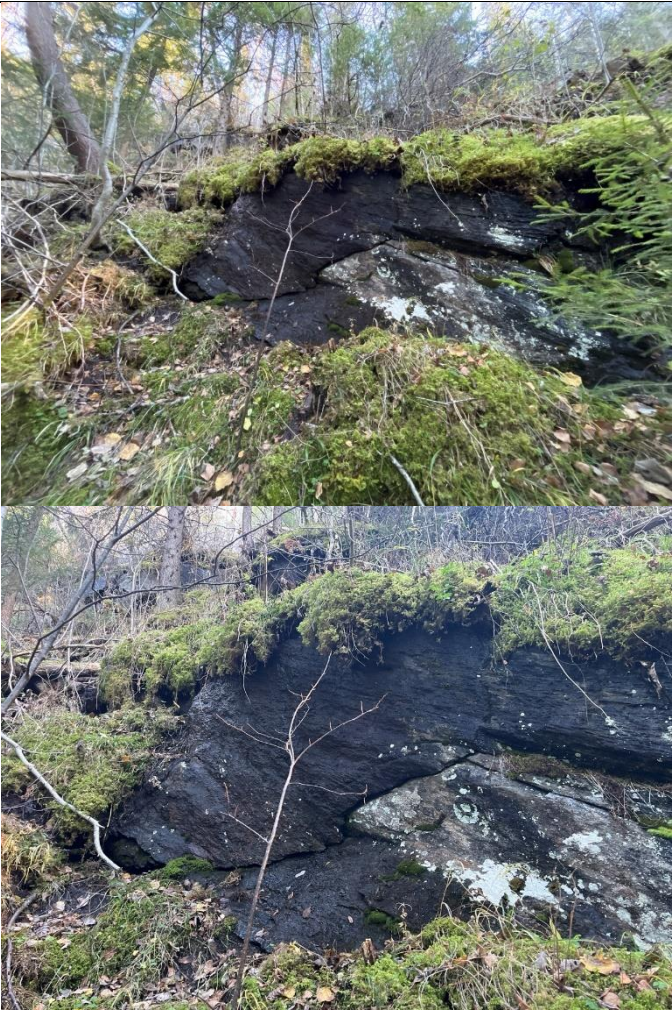
| 7.5 | 488.93 | <p>Avlangt bergparti med synlig sprekk i underkant. Usikker om baksprekken er vedvarende innover i bergmassen, da store deler av blokken er skjult under mose/vegetasjon. Sprekkeflaten er undulerende, og blokken har relativt god fot. Vurdert til å ha løsningsannsynlighet &lt; 1/100.</p> | |

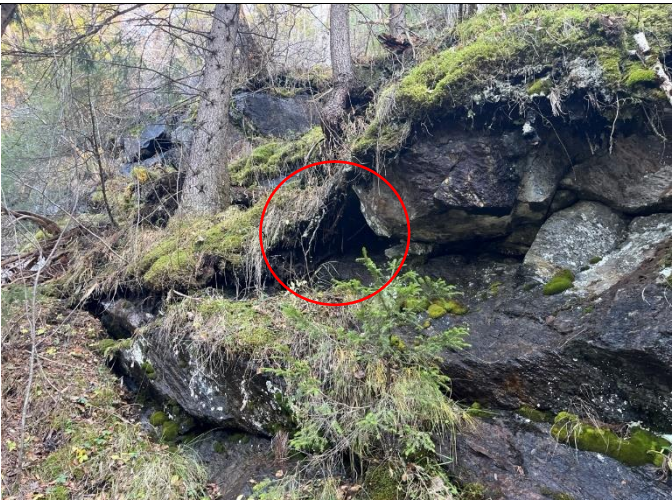
| 7.6 | 488.93 | <p>Synlig spor etter nedfall av blokk, relativt ferskt (markert med rød sirkel). Bergskrenten ligger ganske flatt, men har noe overheng. Flere trær som vokser i og i overkant av partiet.</p> | |

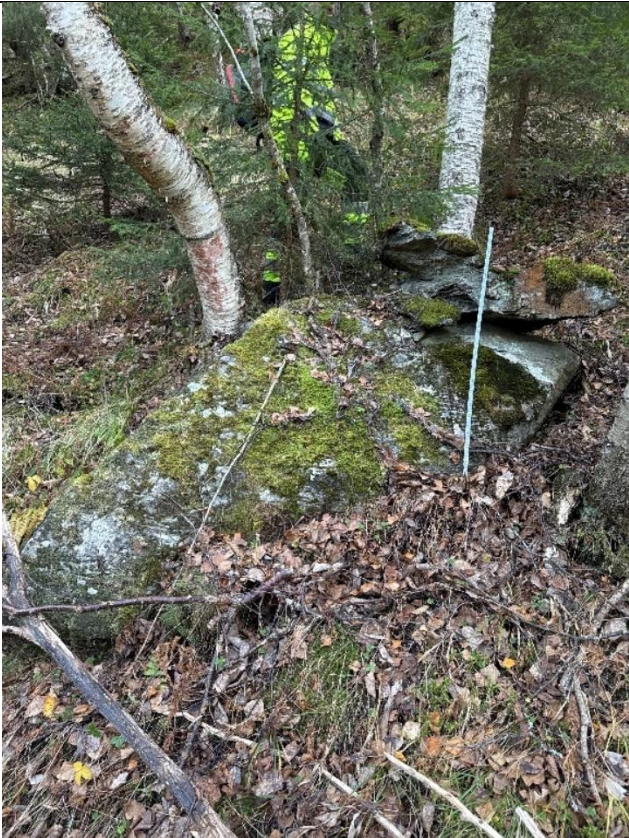
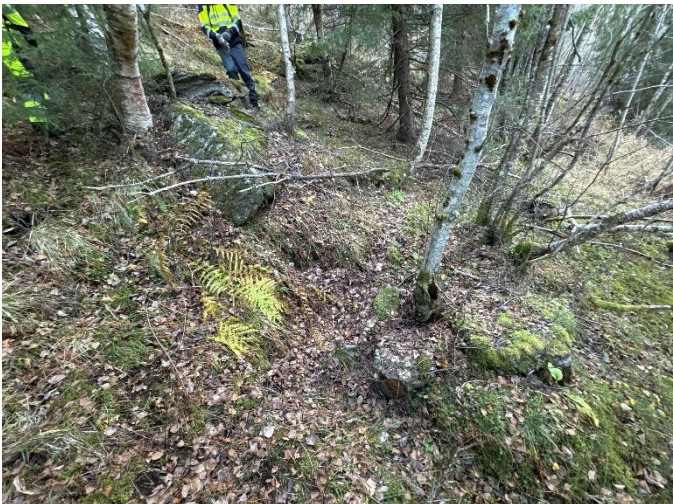
| 7.7 | 488.95 | <p>Mosegrodd blokk som ligger i terrenget fra tidligere steinsprang. Størrelsesorden 0,2 – 1 m<sup>3</sup>. Ligger i utgangspunktet stabilt i slakt terreng.</p> <p>Tommestokk på bildet er 1 m.</p> | |

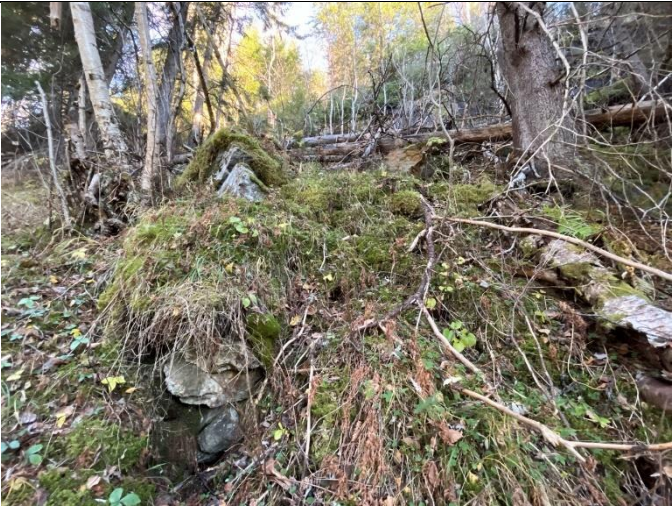
| 7.8 | 488.94 | Avlang mosegrodd blokk i terrenget. Ligger i utgangspunktet stabilt. | |

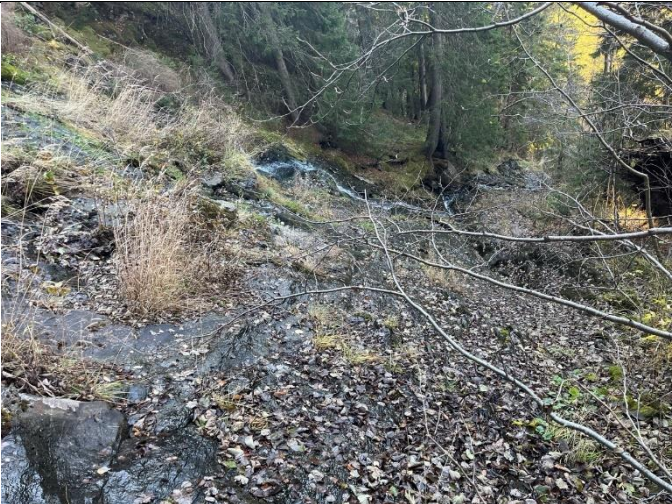
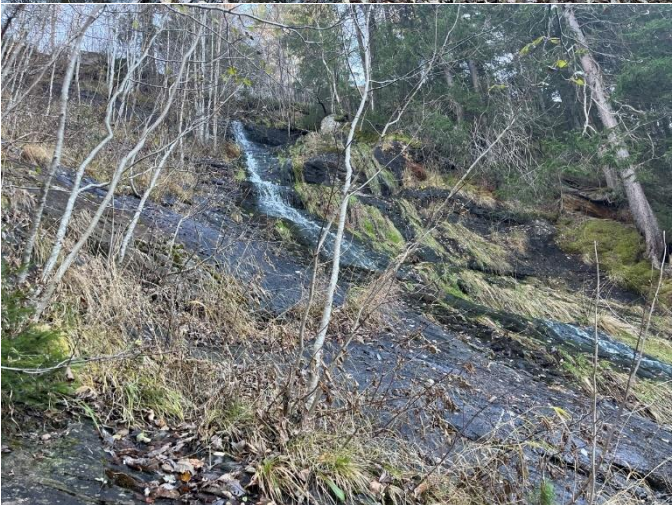
| 7.9 | 488.94 | Bekkeløp som renner direkte på berg. Lite og tynt løsmassedekke i sidekantene. Trær på begge sider av bekkeløpet. Ikke observert synlige sprekkeavløste blokker, med vurdert løsnessannsynlighet > 1/100. | |

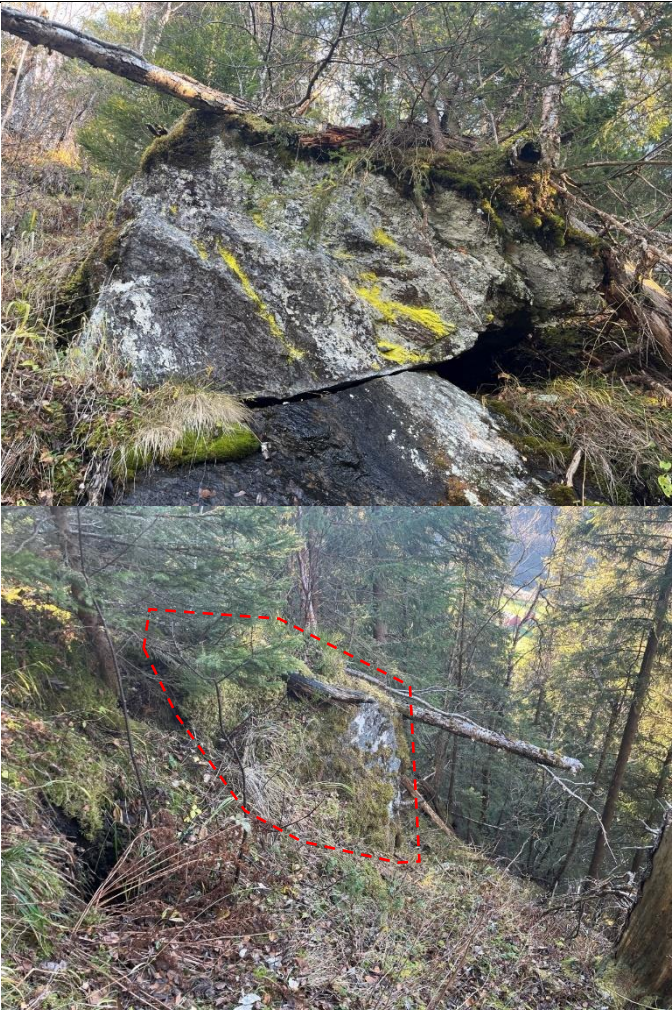
| 7.10 | 488.94 | <p>Avløst blokk som ligger direkte på berg (vist med rødt stippet polygon). Blokk har tyngdepunkt lengre bak og hviler på berget med tilsynelatende god fotstøtte. Sprekkeflaten er plan til undulerende uten noe sprekefyll. Blokken er i størrelsesorden 5-10 m<sup>3</sup>. Vurdert løsnessannsynlighet lavere enn 1/100.</p> | |

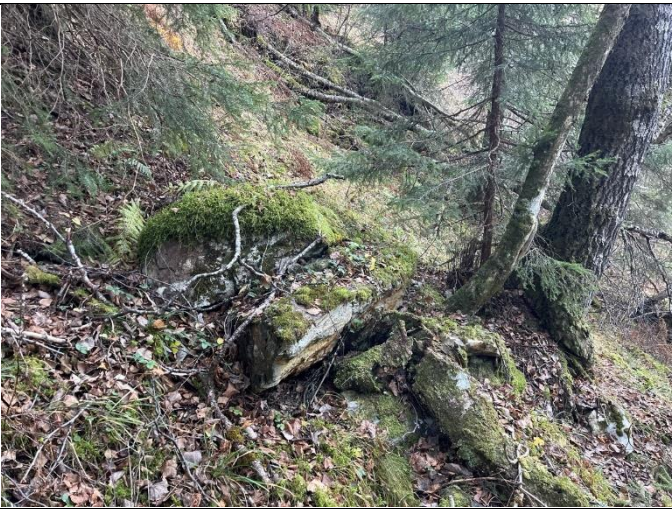
| 7.11 | 488.96 | <p>Steinsprangavsetninger i størrelsesorden 0.3-0.4 m<sup>3</sup>. Lav sannsynlighet for remobilisering (&lt; 1/100).</p> | |

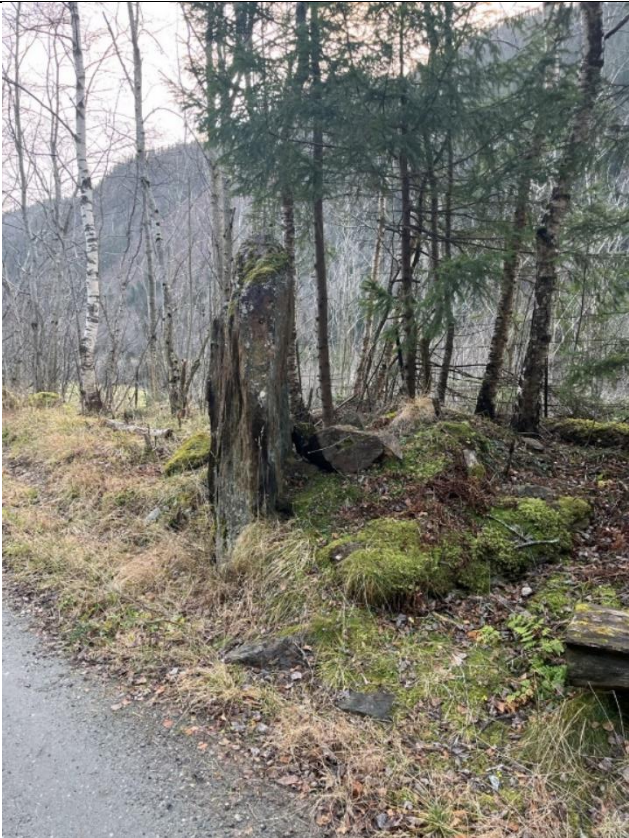
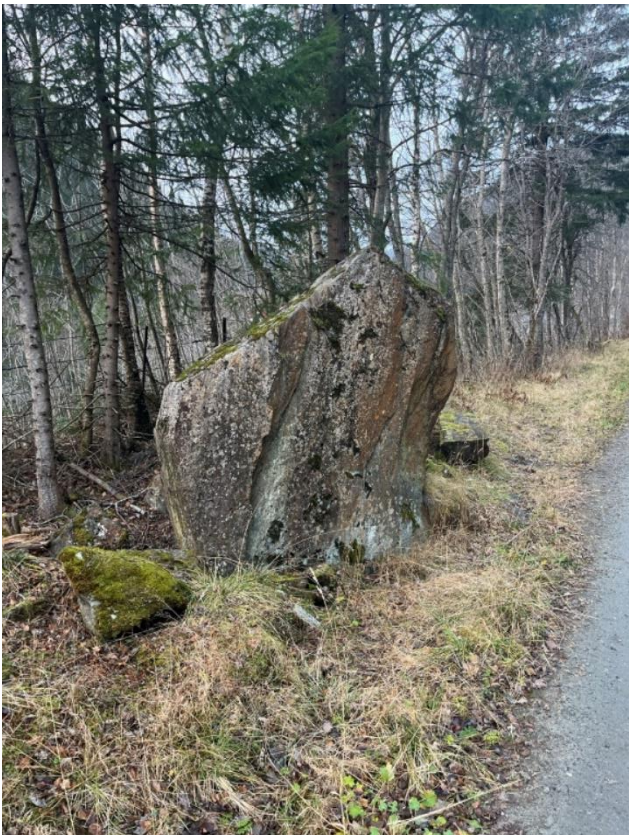
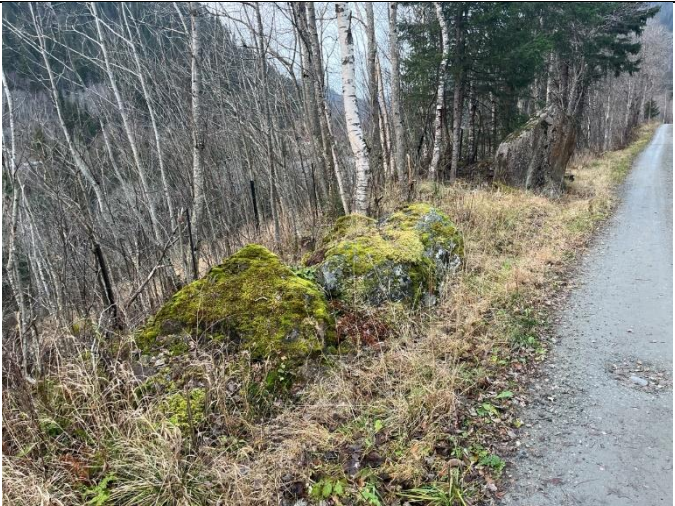
| 7.13 | 488.97 | Steinsprangblokker ved Talsnesvegen nedenfor dalsiden. De fleste av blokkene er i størrelsesorden $<0,5\text{m}^3$ , men noen er opp mot $2\text{m}^3$ . Observert blokkform er noe avlang og flat. Noen blokker er noe rundere. | |

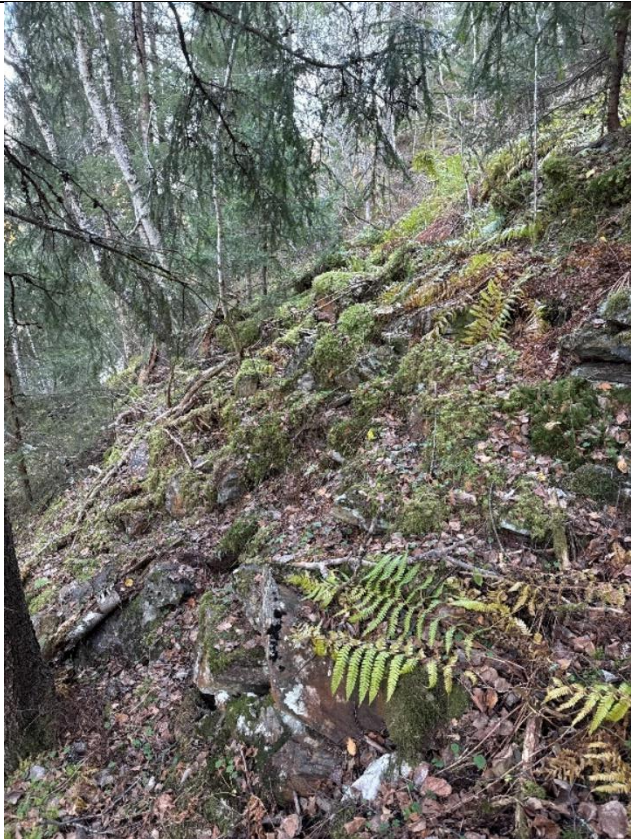
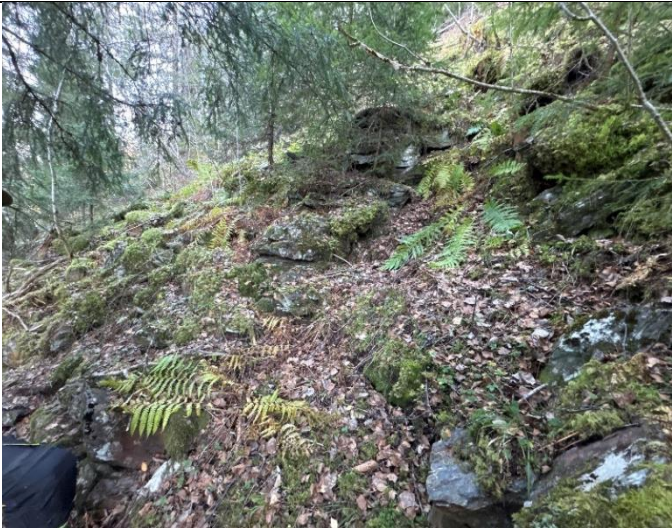
| 7.14 | 488.96 | Blokker som virker «kunstig» (menneskeskapt) samlet i terrenget. Alle blokkene er i størrelsesorden $<0,5 \text{ m}^3$ . | |

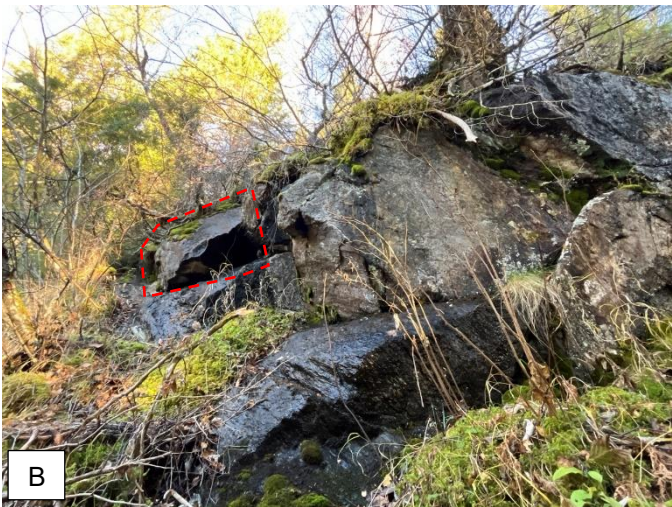
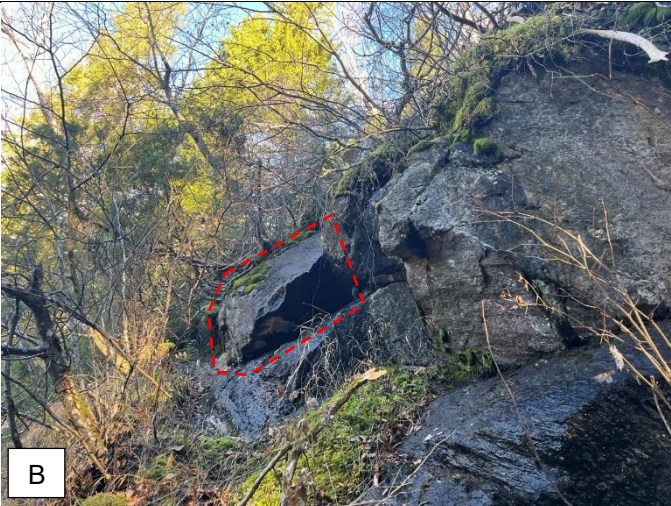
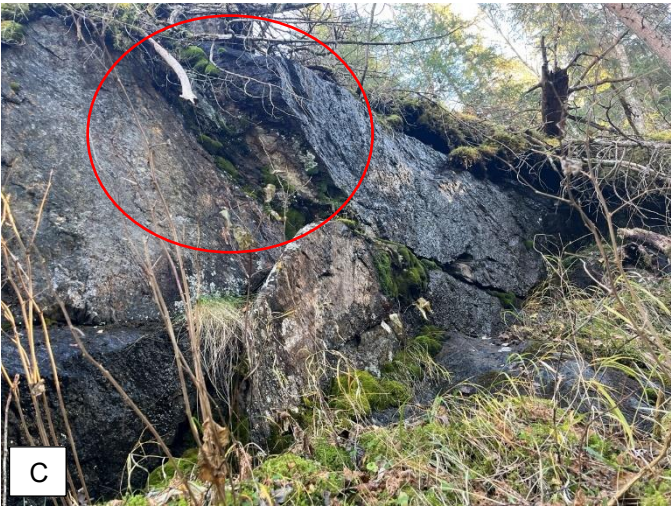
| 7.15 | 488.95 | <p>A: Blokk i størrelsesorden 1-2 m<sup>3</sup> (vist med rødt stiplet polygon) Tre i overkant av partiet. Blokken ligger nesten flatt med god fot. Løsnestannsynlighet lavere enn 1/100.</p> <p>B: Noe flat og avlang blokk (vist med rødt stiplet polygon). Ligger direkte på berg. Tydelig undersprekk, blokken er kanskje avløst. Løsnestannsynlighet lavere enn 1/100.</p> | |

| | | <p>C: Utglidning/nedfall fra bergskrent (vist med rød sirkel). Blokken stoppet rett nedenfor og ligger stabilt</p> | <p>B</p> <p>C</p> |

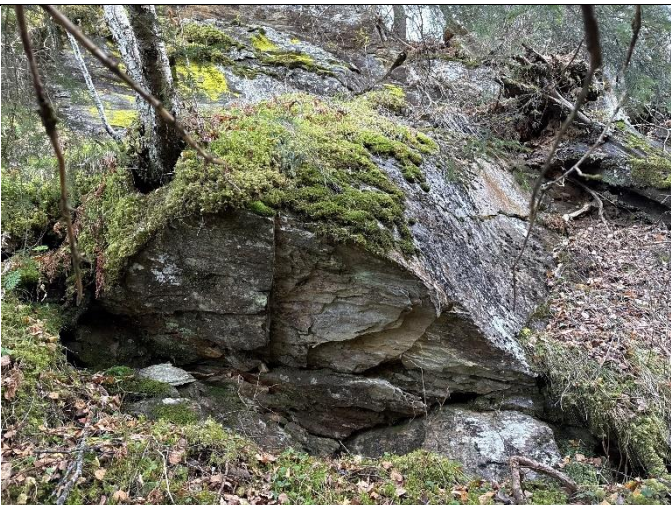
| 7.16 | 488.96 | <p>Noe oppsprukket bergparti. Bergparti stopper brått og henger noe ut fra dalsiden. Partiet har noe oppsprekking, men uten tydelig undersprekk og sprekkfyll. Vurdert løsnensannsynlighet lavere enn 1/100.</p> | |
