**RØROSBANEN  
1011 HALTDALEN-STØREN**

**KM 488,90 - 489,36  
SKREDSIKRINGSTILTAK RØROSBANEN  
GRINDBAKKEN - TALSNESHÅGGAN**

**Skredrapport**

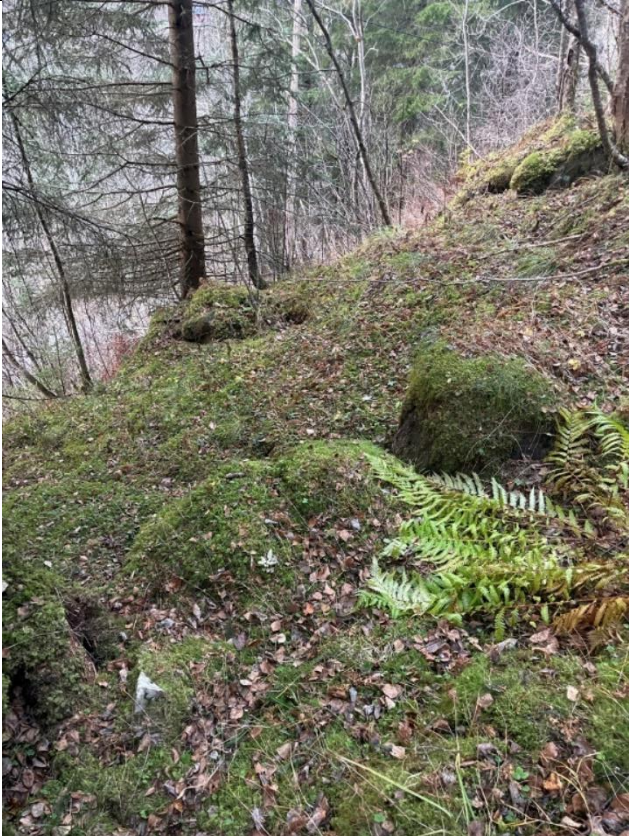
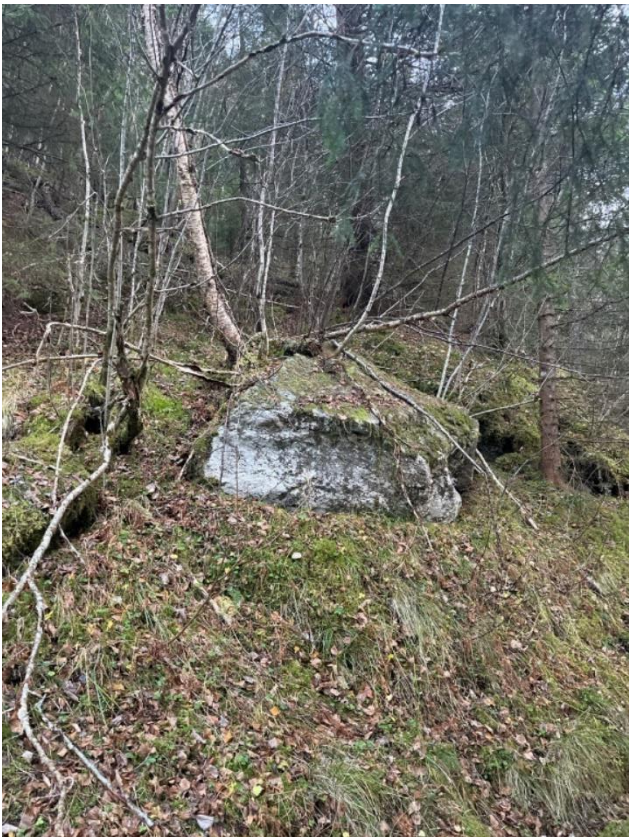
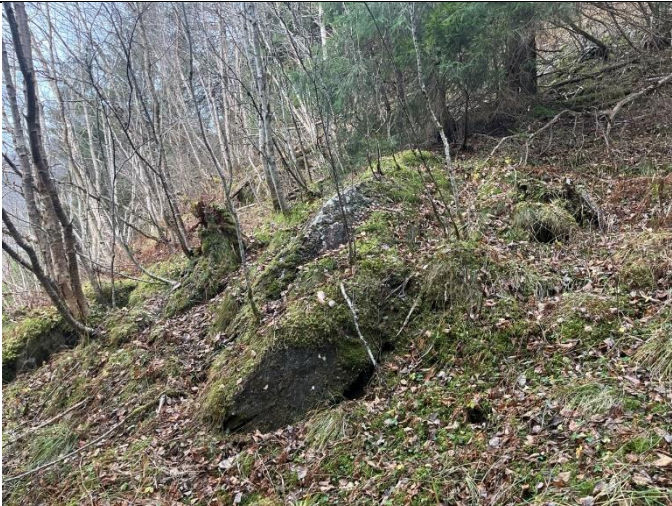
| 7.17 | 488.97 | Blokker fra tidligere steinsprang i terrenget. Blokkene er mosegrodde og ligger i et utgangspunktet slakt parti. De største blokkene er i størrelsesorden 2-4 m <sup>3</sup> . Lav sannsynlighet for remobilisering. | |

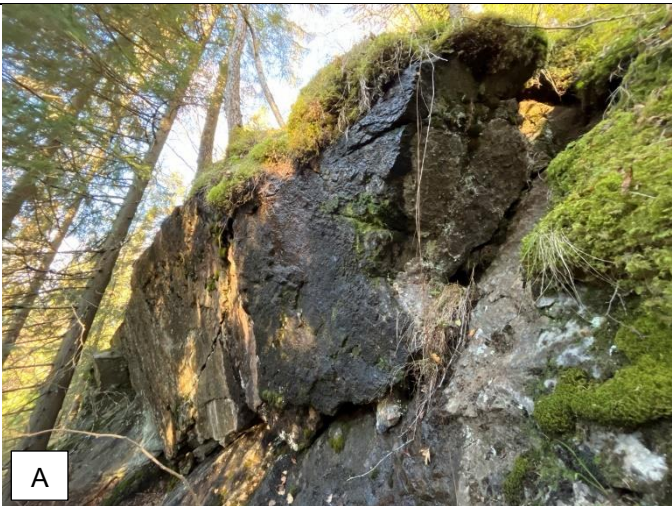
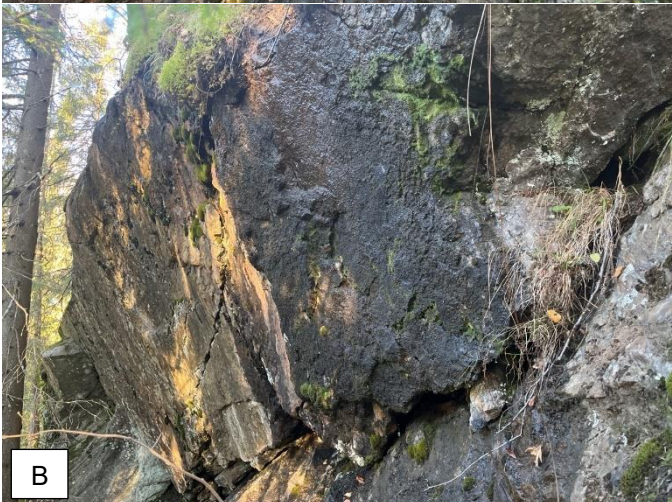
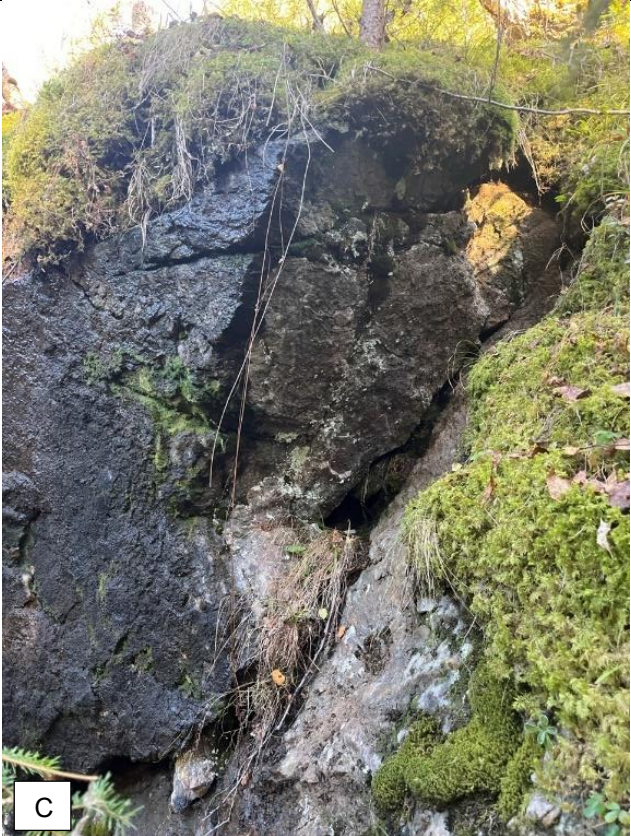
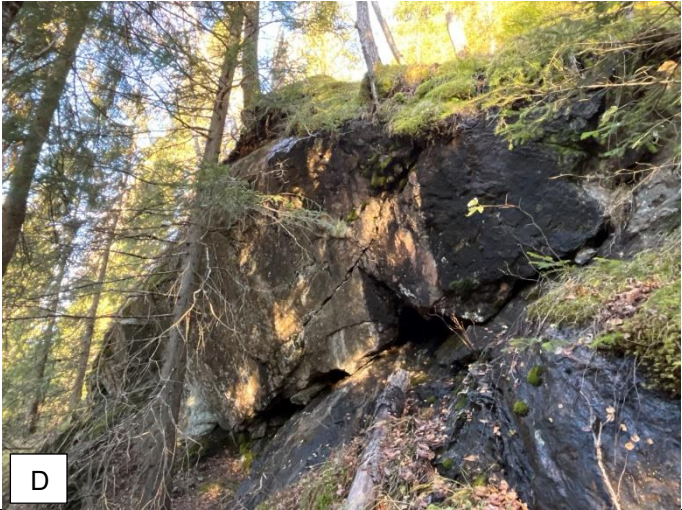
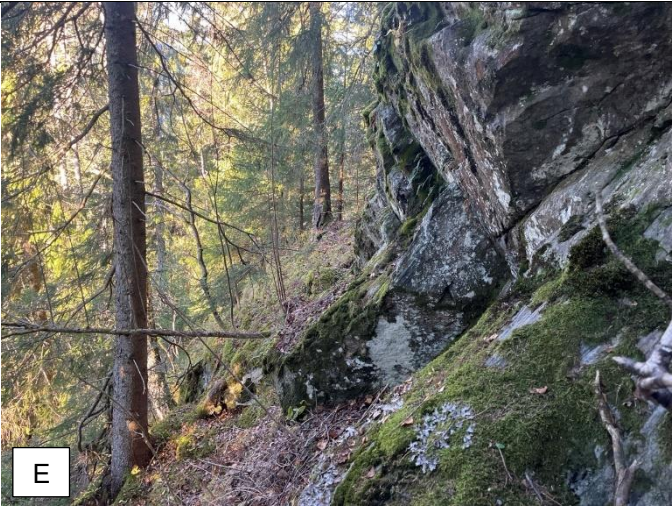
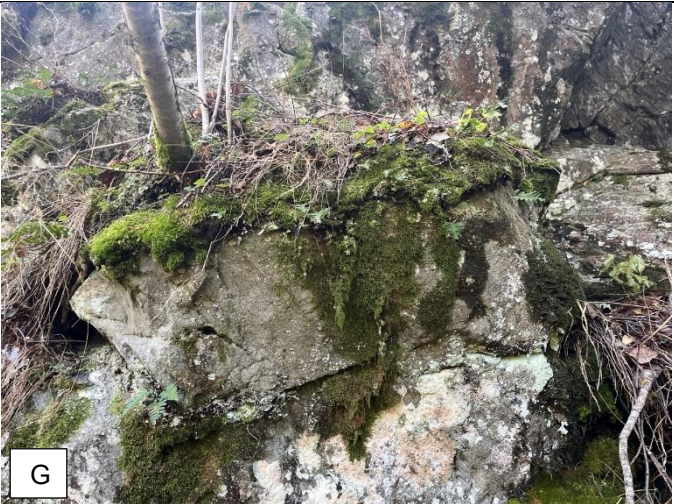
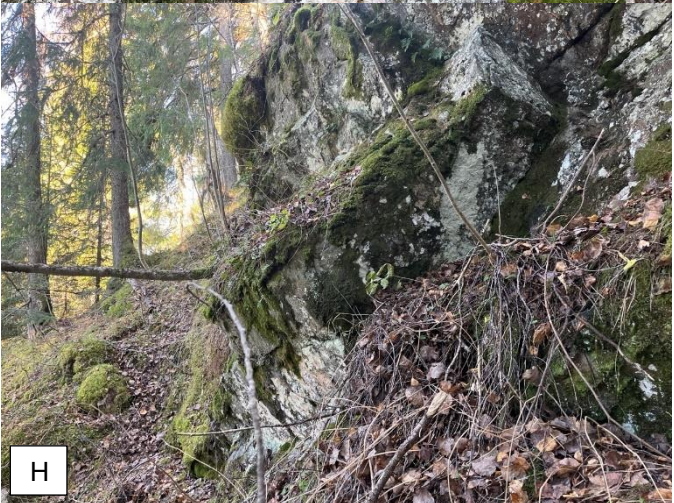
| 7.18 | 488.97 | Et større bergparti som har underkuttende sprekk og avløst ved den ene enden (bilde A-E). Partiet har større fot på nordsiden (bilde E-H). Vurdert til å ha lav løsnings sannsynlighet, < 1/100. | |

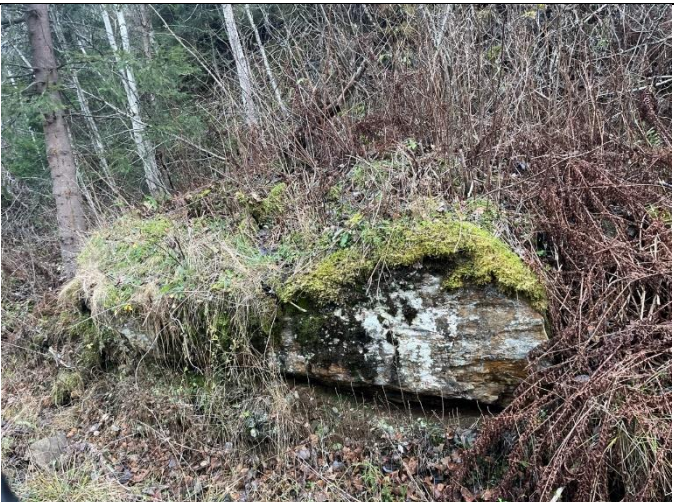
| 7.19 | 488.99 | <p>Svært mosegrodd, avlang blokk i terrenget. Størrelsesorden 1-3 m<sup>3</sup>. Ligger i utgangspunktet stabilt. Sannsynlighet for remobilisering lavere enn 1/100.</p> | |

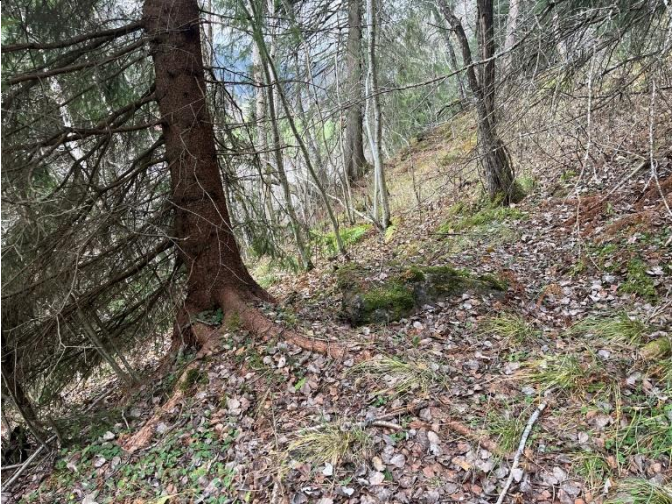
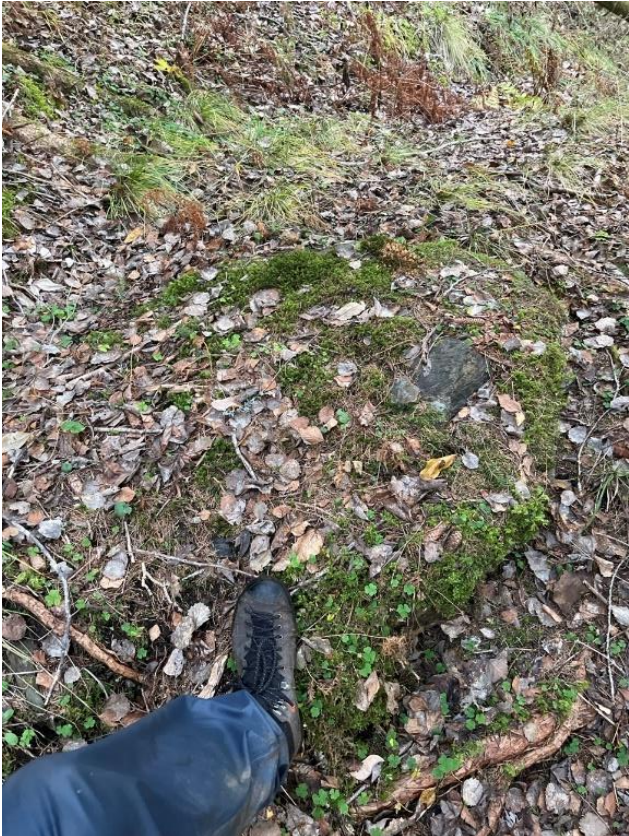
| 7.21 | 488.99 | Observert steinsprangavsetninger i terrenget. Flat mosegrodd blokk foran et tre. Størrelsesorden under 0,5 m <sup>3</sup> . Lav sannsynlighet for remobilisering. | |

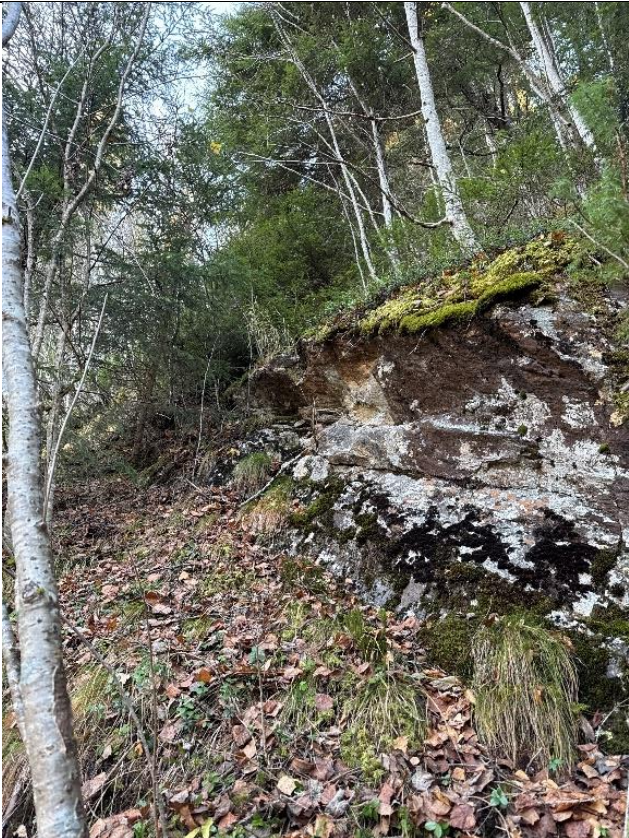
| 7.23 | 488.99 | Lav, mindre oppsprukken bergskrent.<br>Løsnesevne lavere enn 1/100. | |

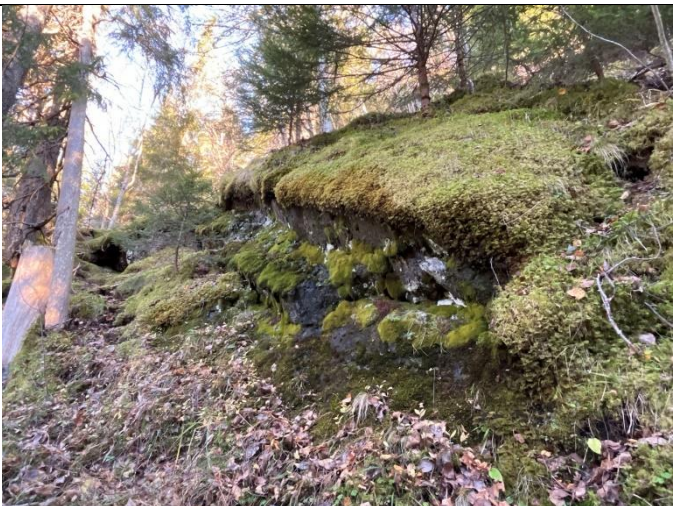
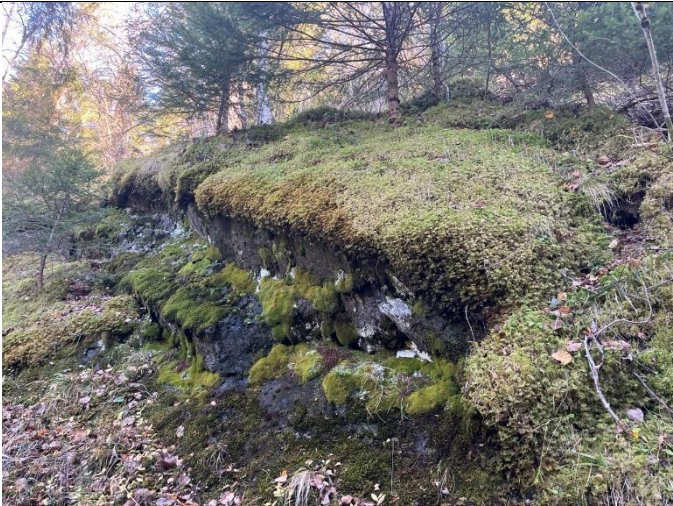
| 7.24 | 488.99 | Større bergparti som ligger skjult under mose. Litt fukt/vann og noe trær over. Stort volum, men løsnesevne er vurdert til å være lavere enn 1/100. | |

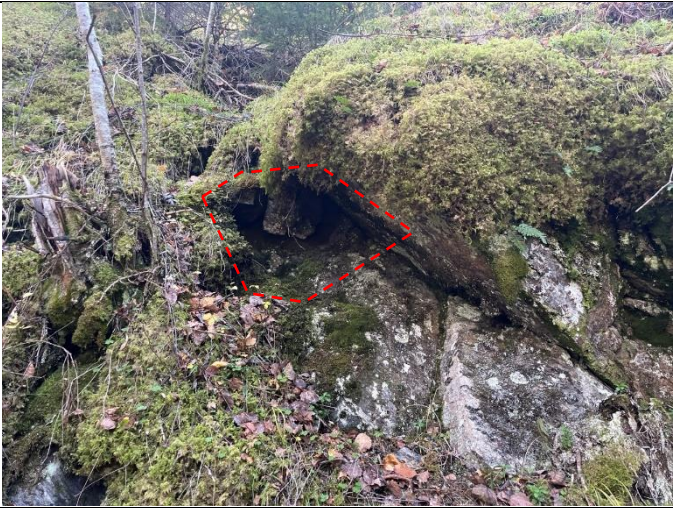
| 7.26 | 488.99 | Spor etter nedfall i terrenget (vist med rødt stiplet polygon). | |

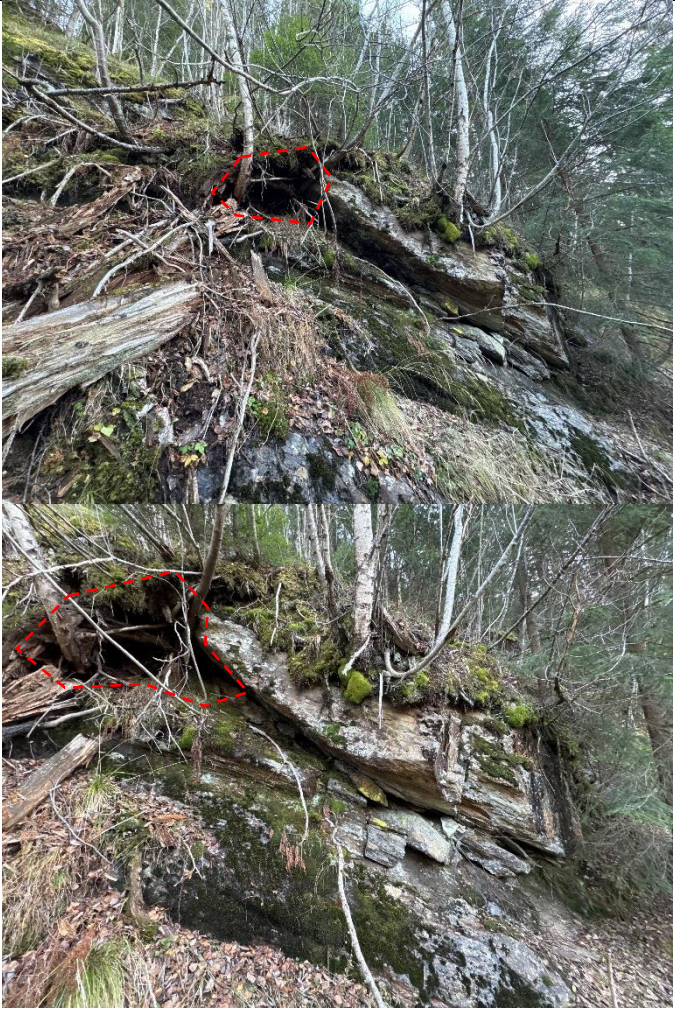
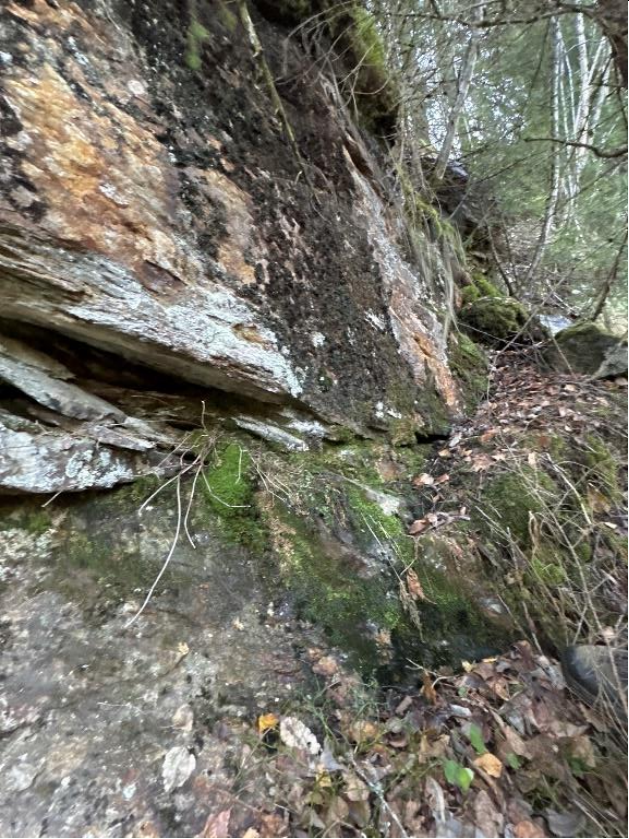
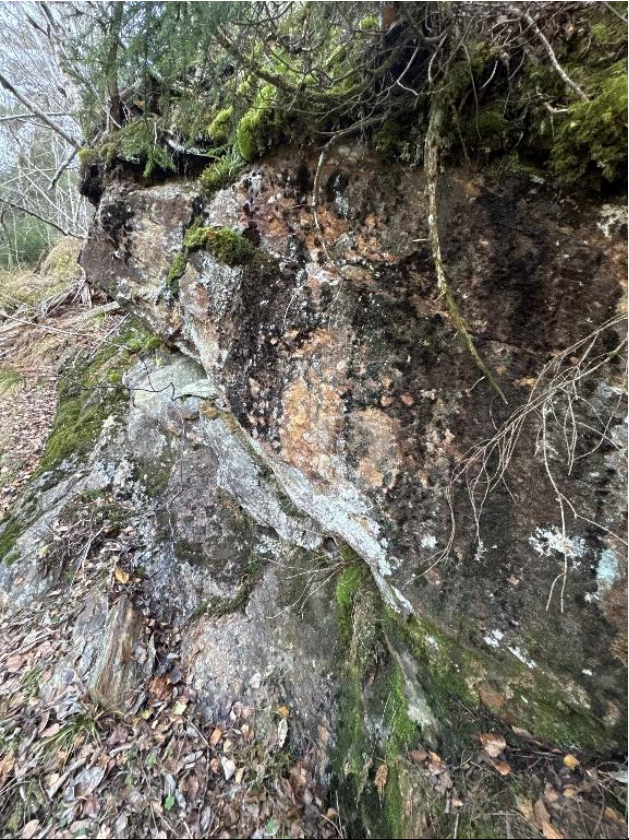
| 7.27 | 489.00 | <p>Blokk/bergskrent i størrelsesorden 10 m<sup>3</sup>. Mindre trær og vegetasjon på og i overkant av partiet. Blokken har god fot og ligger i utgangspunktet stabilt. Vurdert løsnesevne sannsynlighet lavere enn 1/100.</p> <p>Synlige spor etter nedfall på siden (vist med rødt stiplet polygon).</p> | |

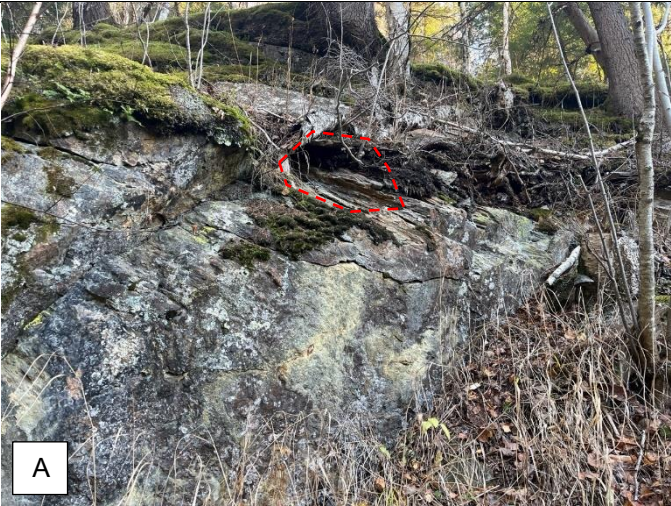
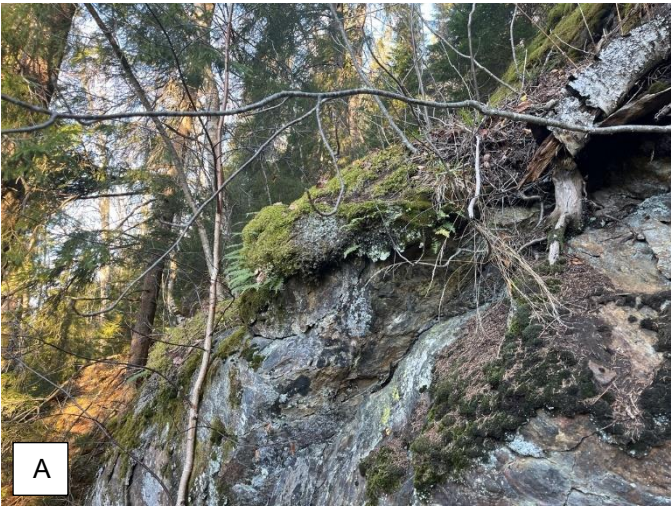
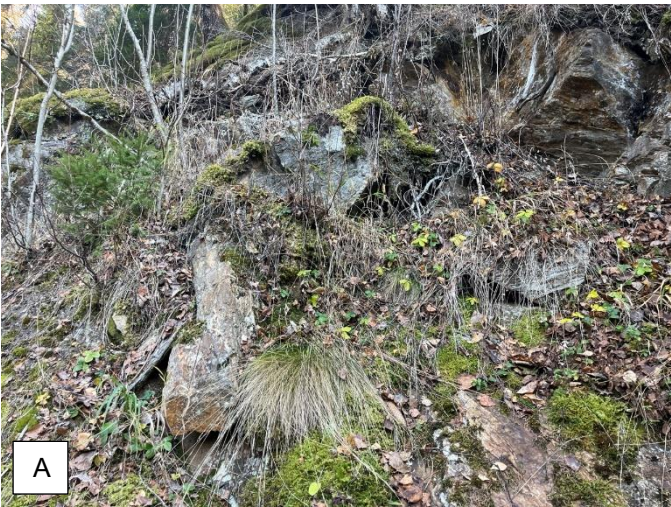
| 7.29 | 489.00 | <p>A: Noen avløste flak og et synlig spor fra utfall av mindre enheter av nyere dato (vist med rødt stiplet polygon). De fleste blokkene ligger stabilt. Et flak er vurdert til å kunne løsne, men får trolig kort utløpslengde. Lavere enn 1/100.</p> | <p>A</p> <p>A</p> <p>A</p> |

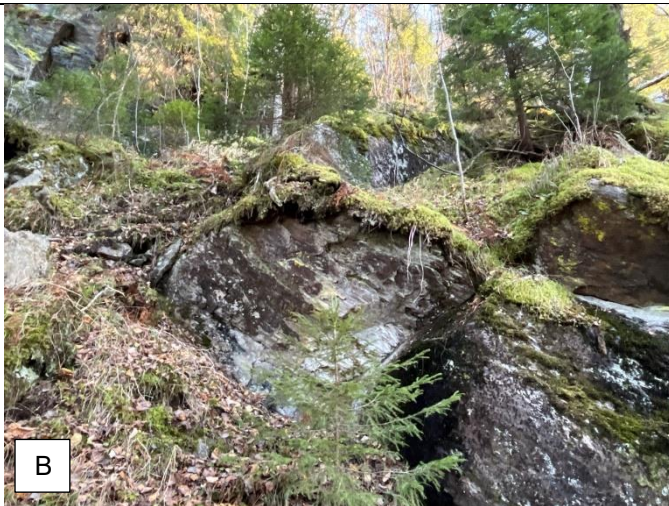
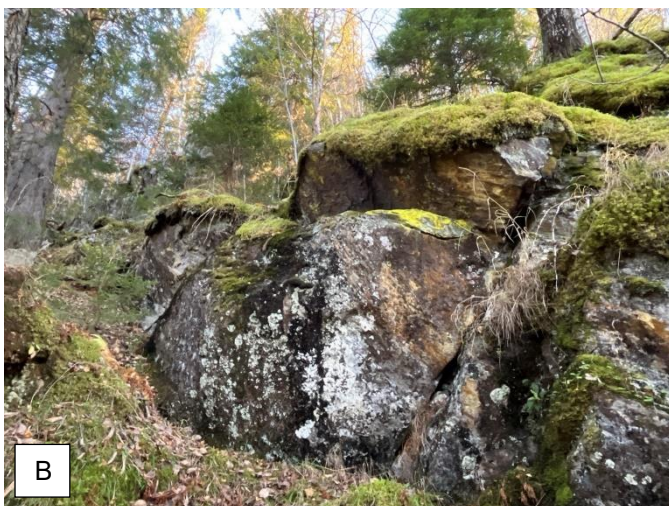
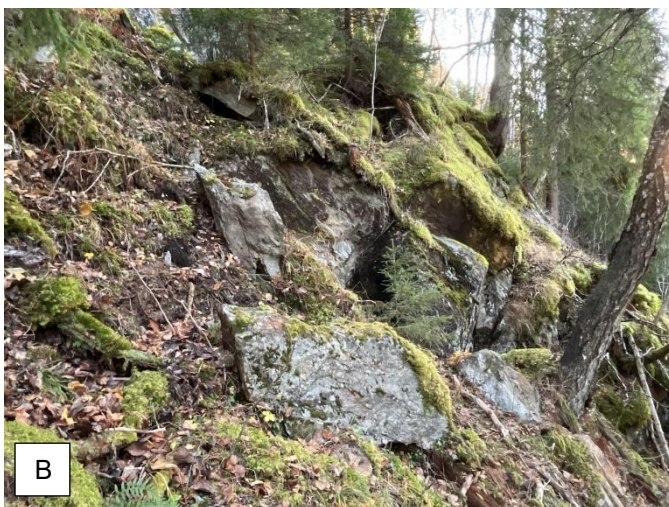
B: Observert blokker i størrelsesorden opp mot 1 m<sup>3</sup> i terrenget. Blokkene har noe kantet og kubisk blokkform. Blokkene ligger i utgangspunktet stabilt i terrenget. Løsnings sannsynlighet vurdert til å være lavere enn 1/100.

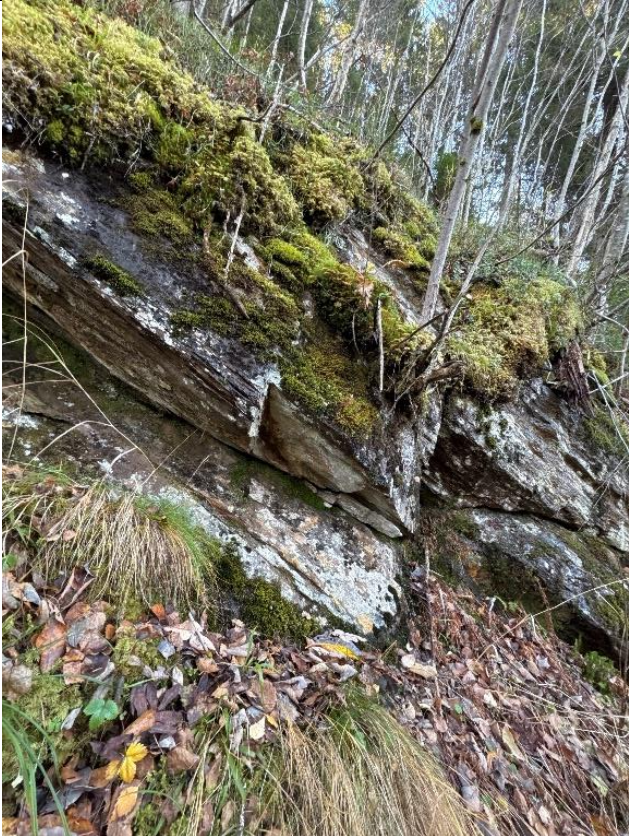
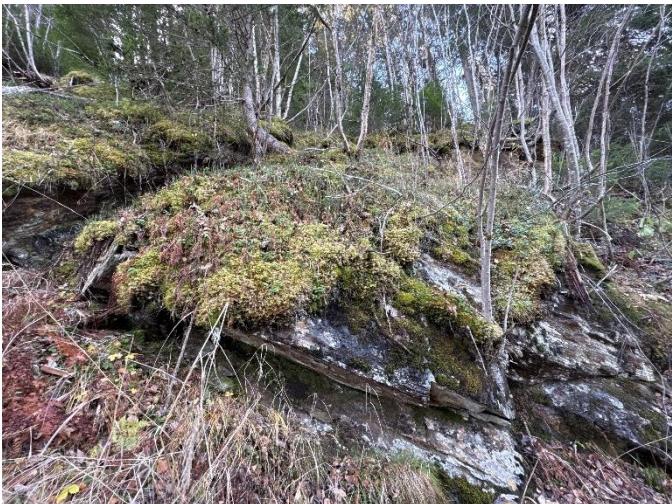
| 7.30 | 489.01 | Bergparti/flak i størrelsesorden 10-15 m <sup>3</sup> . Sprekkeplan i underkant går nærmest flatt innover i berget. Tyngdepunkt lengre bak og inn i grunn, og blokken har da god fot. Vurdert løsnestannsynlighet lavere enn 1/100. | |

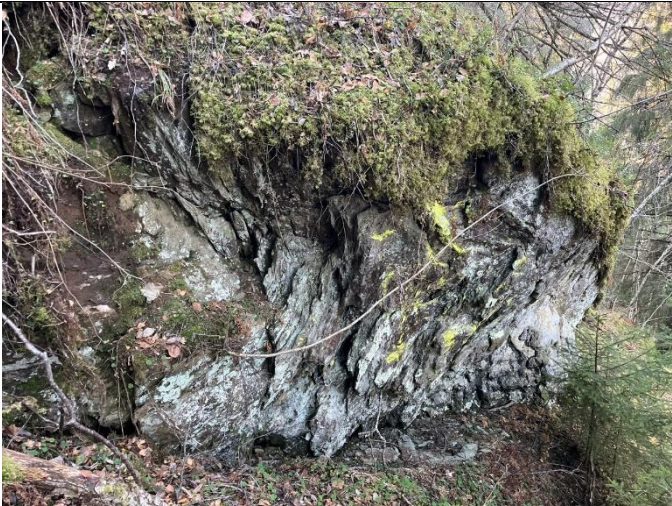
| 7.31 | 489.01 | Oppsprukken bergskrent. Kun mulighet for mindre flakete nedfall, som vil stoppe liker under. Partiet som en helhet har god fot. Lavere enn 1/100. | |

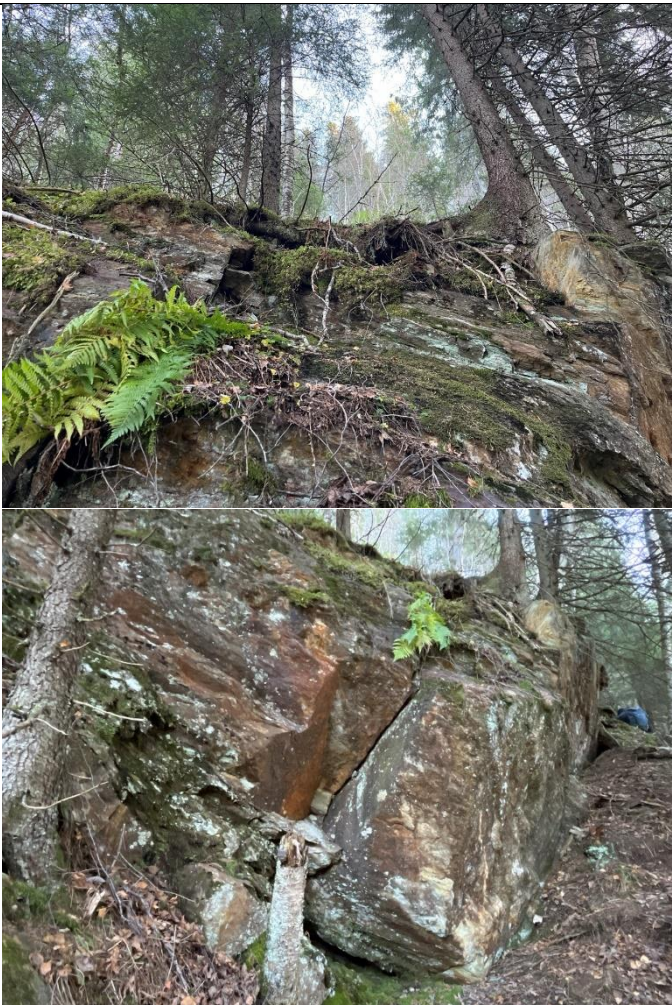
| 7.33 | 489.02 | Deformert og oppsprukken bergskrent. Avløst blokk på nedsiden har god fot. Smårusk på toppen av partiet. Lavere enn 1/100. | |

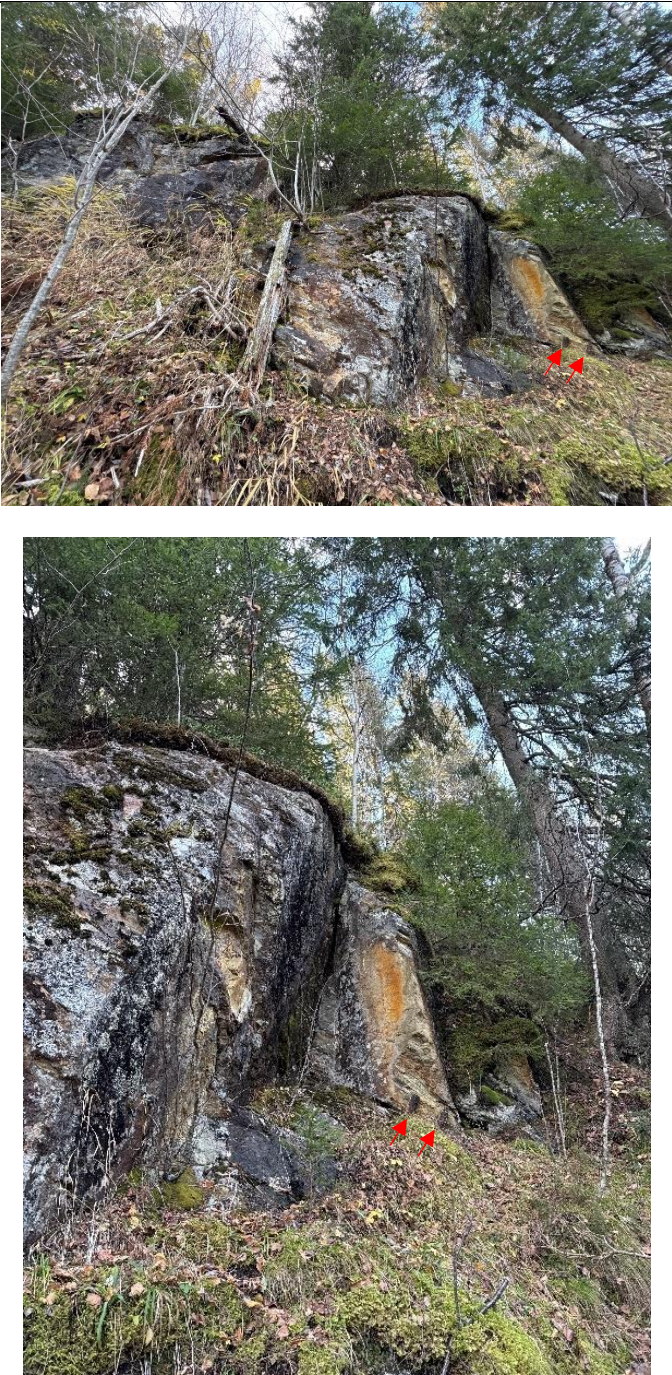
| 7.34 | 489.02 | Blokk sikret med gamle, rustede dybler (vist med røde piler). Blokken har god fot, og er delvis kilt. Løsnings sannsynlighet er vurdert til å være lavere enn 1/100. | |

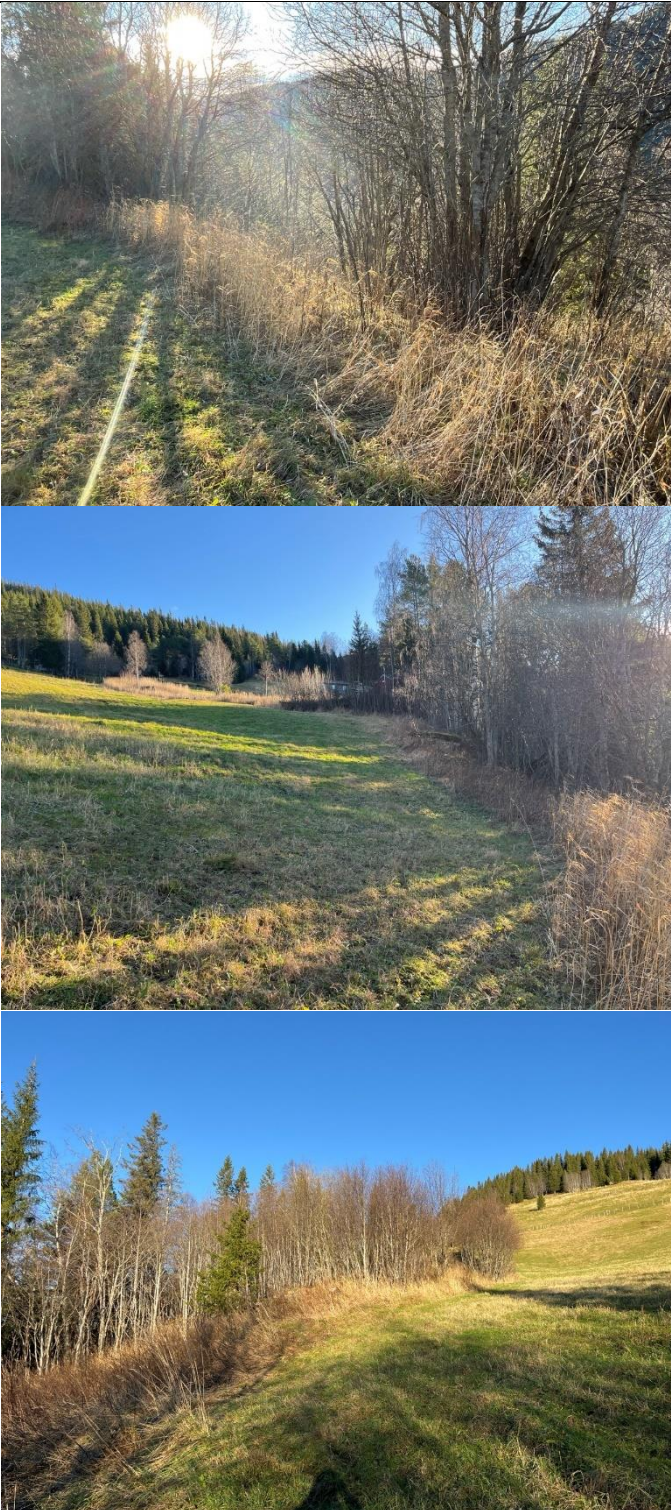
| 7.35 | 489.01 | Knekkpunkt til Jordbruksareal. Observert naturlig avrenning mot bekkeløp. Vann kan hope seg opp ned mot fjellsiden. | |

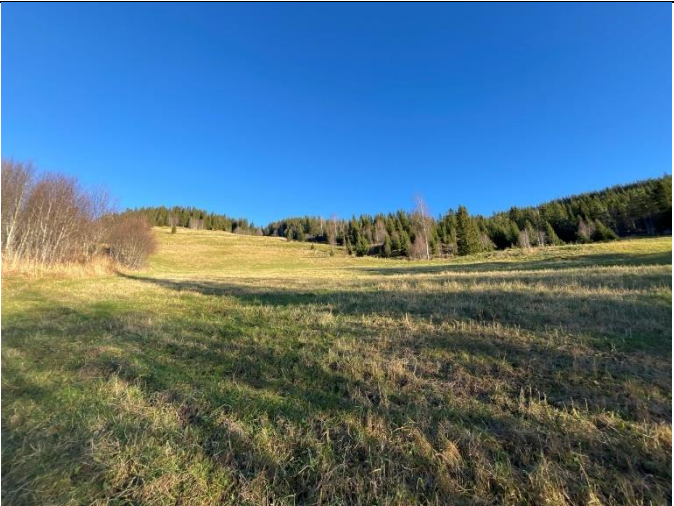
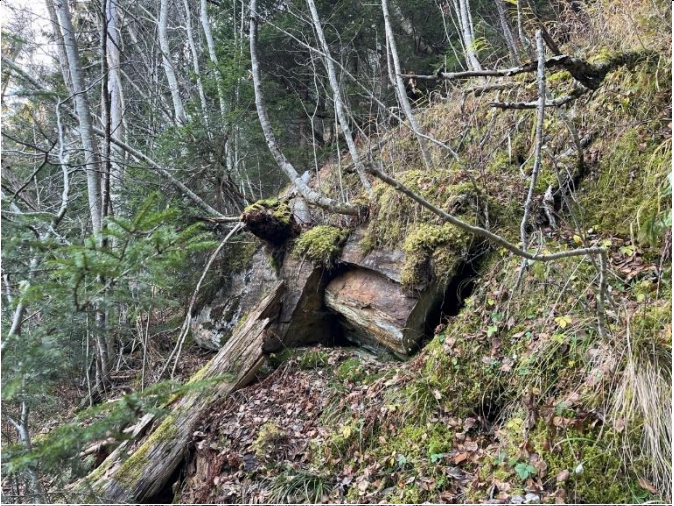
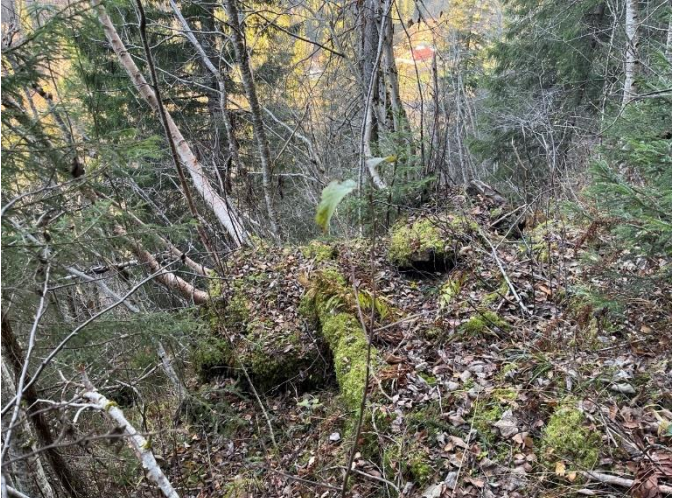
| 7.36 | 489.02 | Parti med mye rusk og blokker i terrenget. Sannsynlighet for remobilisering er vurdert til å være lavere enn 1/100. | |

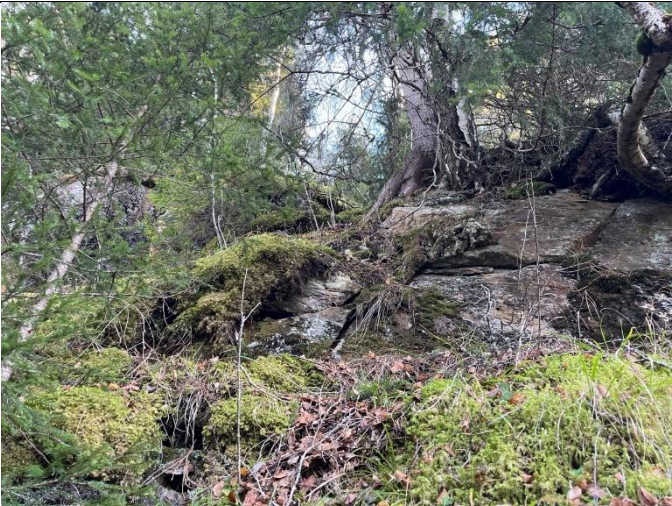
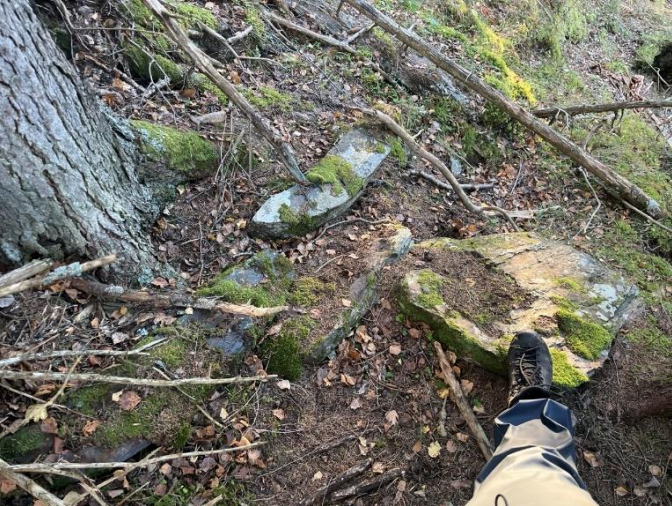
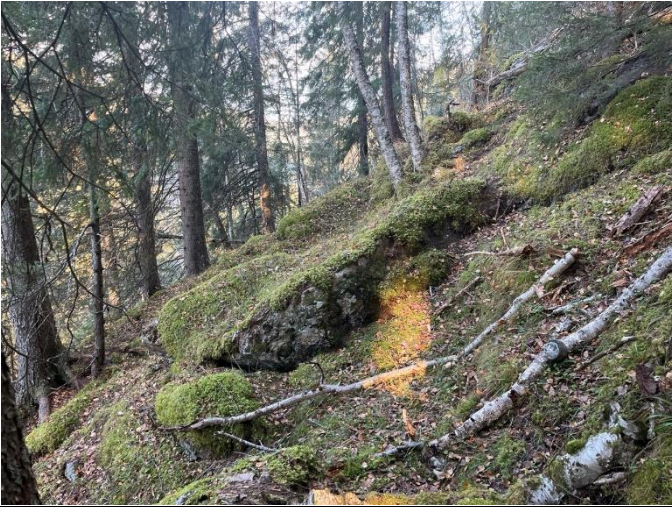
| 7.37 | 489.02 | Steinsprangblokker av eldre alder. Blokkene varierer i størrelse. Den største er i størrelsesorden 1-1.5 m <sup>3</sup> . Blokkene er generelt avlange og flate. | |

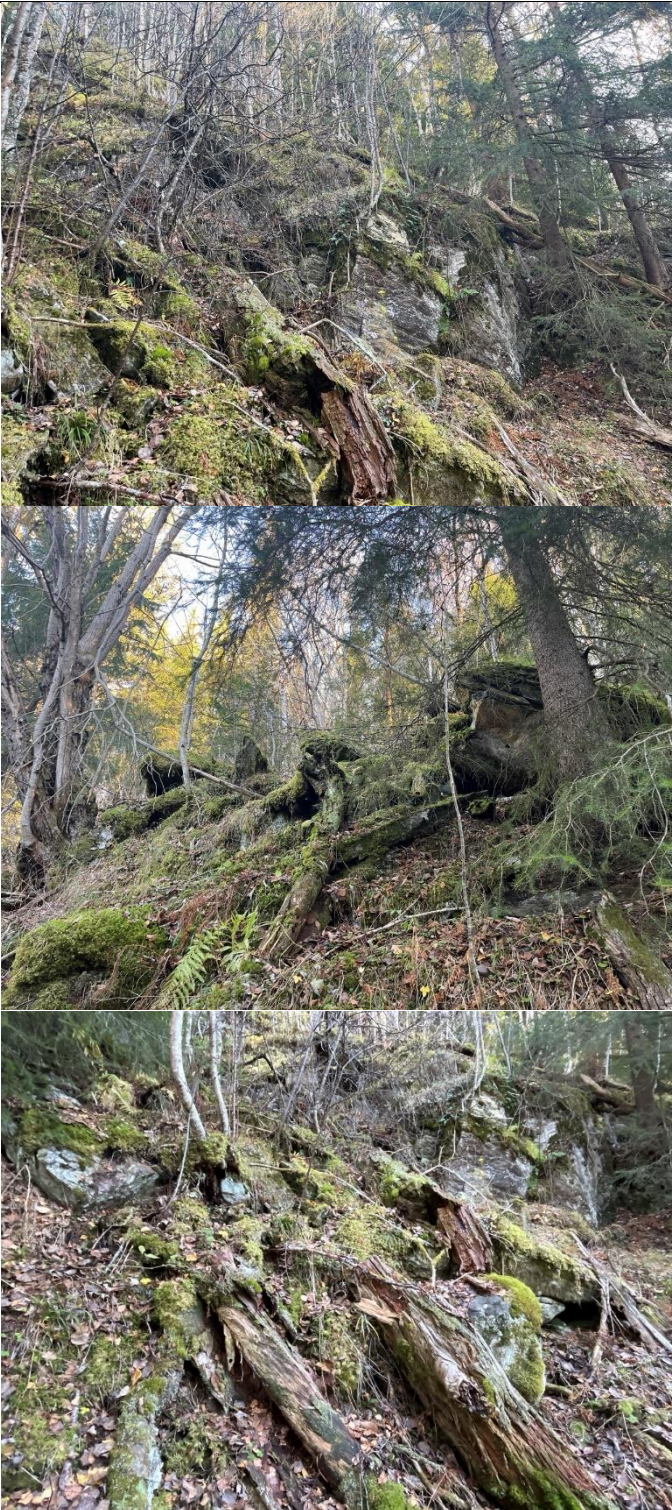
| 7.38 | 489.02 | Avsetninger med ulikt volum under bergskrent. Ingen synlige blokker med sannsynlighet for utløsning. Lavere enn 1/100. | |

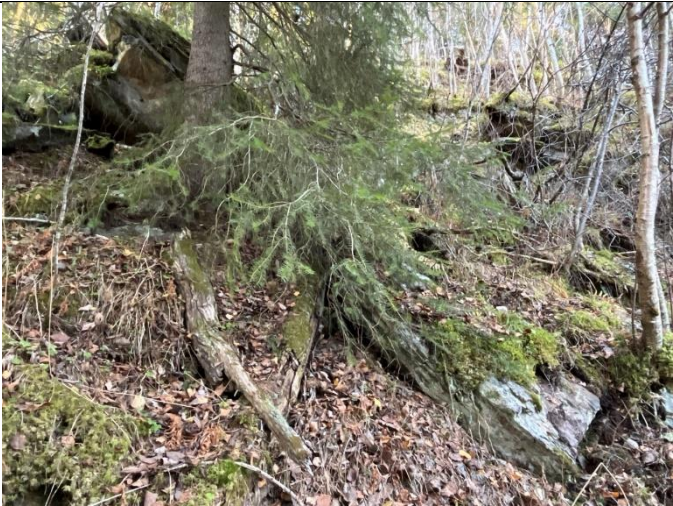
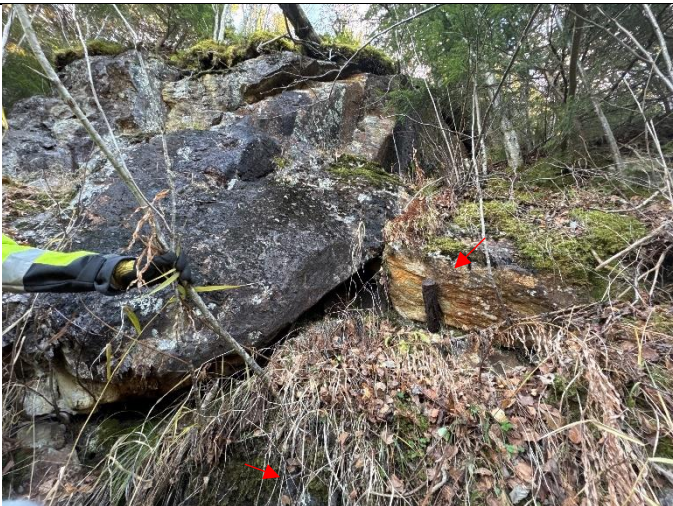
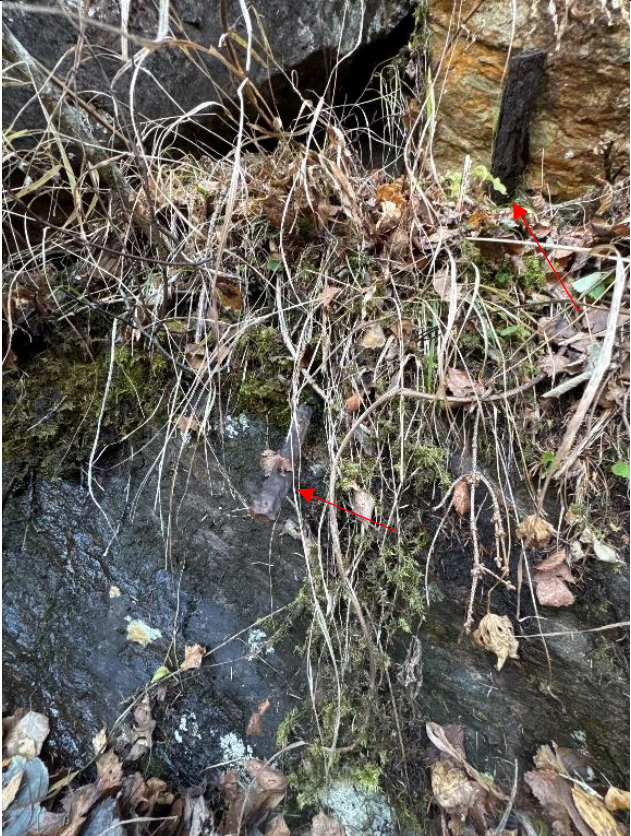
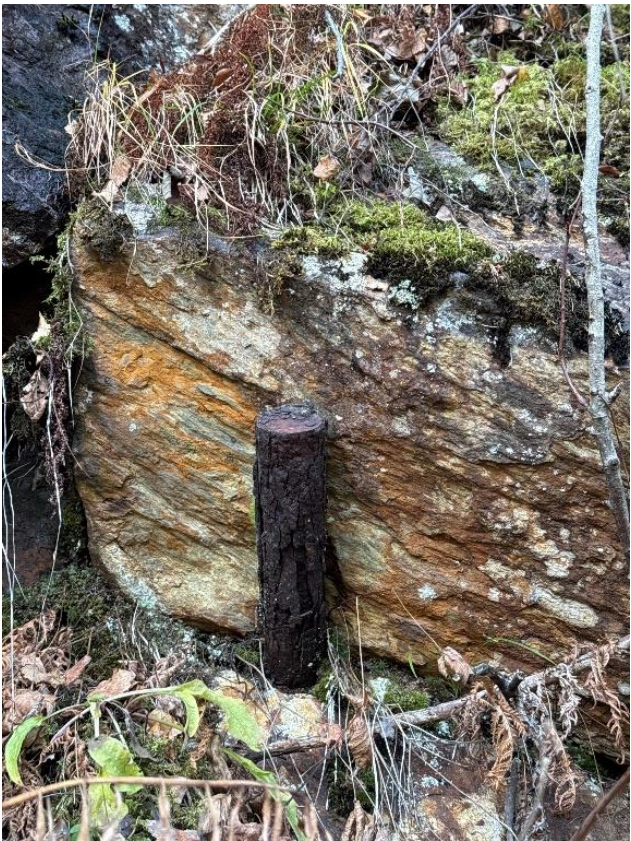
| 7.39 | 489.03 | Nøkkelblokk sikret med gammel sikring. En rustet 50 mm dybel og ett tynnere stag (vist med røde piler). Staget har høy grad av sikringseffekt, sammenlignbar til en dybel på 40mm. Staget er vurdert til å kunne holde nøkkelblokken på plass uten hjelp fra dybelen. Vurdert løsningsannsynlighet lavere enn 1/100. | |

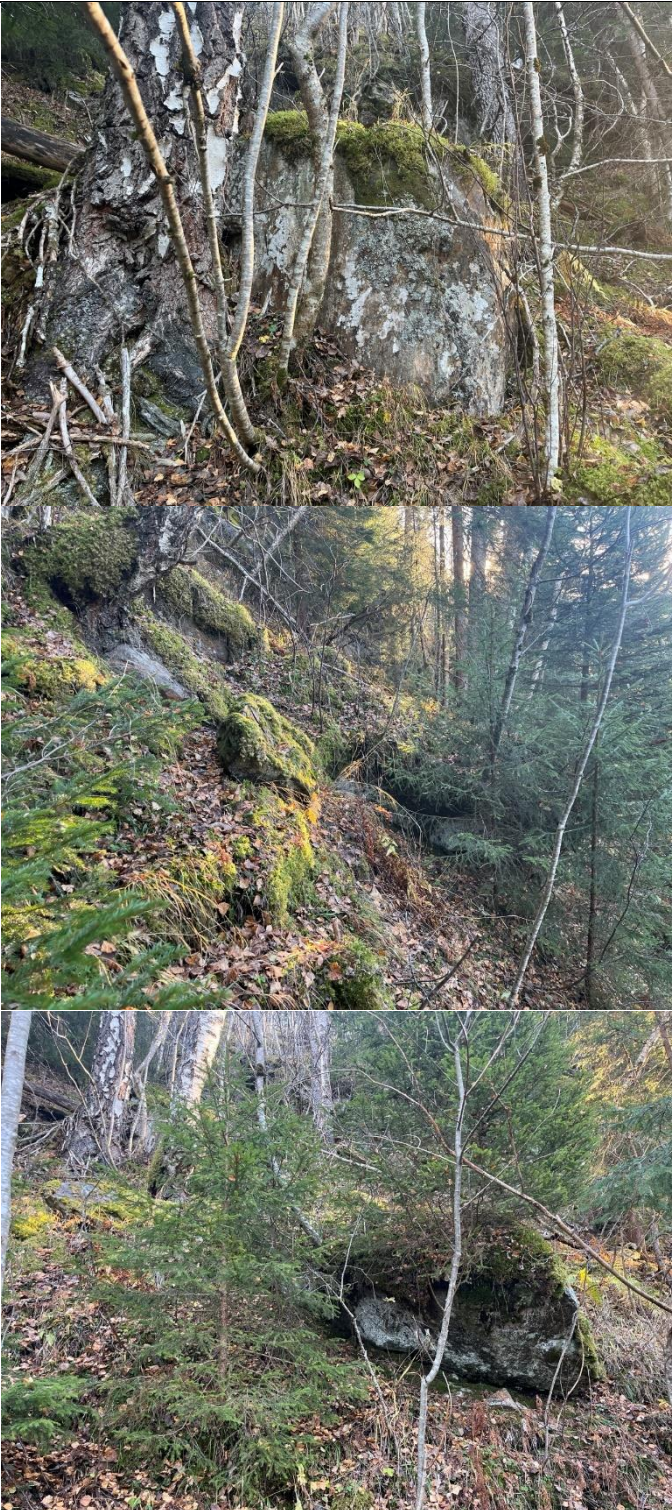
| 7.40 | 489.03 | Blokker med varierende størrelse i terrenget. Største blokken i størrelsesorden 3-5 m <sup>3</sup> . Blokkene er generelt sett avlange og kantete. Blokkene er mosegrodd og vurdert til å ha lav sannsynlighet for remobilisering. | |

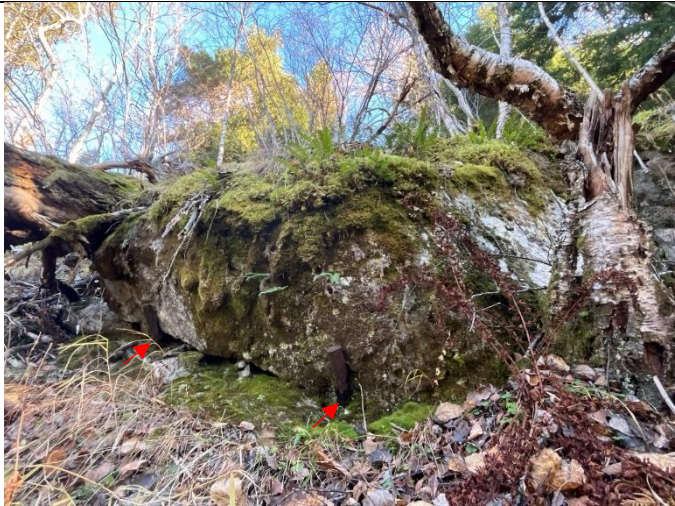
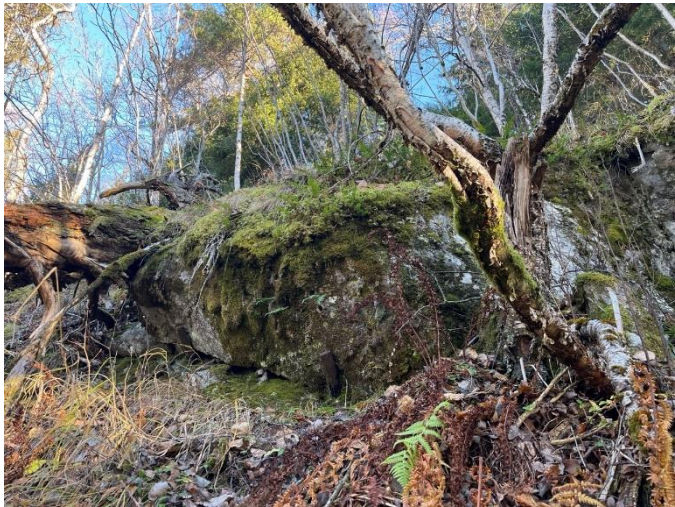
| 7.42 | 489.04 | Bergskrent/blokk sikret med to dybler (vist med røde piler). Blokk i størrelsesorden 5 m <sup>3</sup> . Blokken har undersprekk av undulerende karakter. Blokken har stor friksjonsflate og grei fot. Løsnings sannsynlighet vurdert til å være lavere enn 1/100. | |

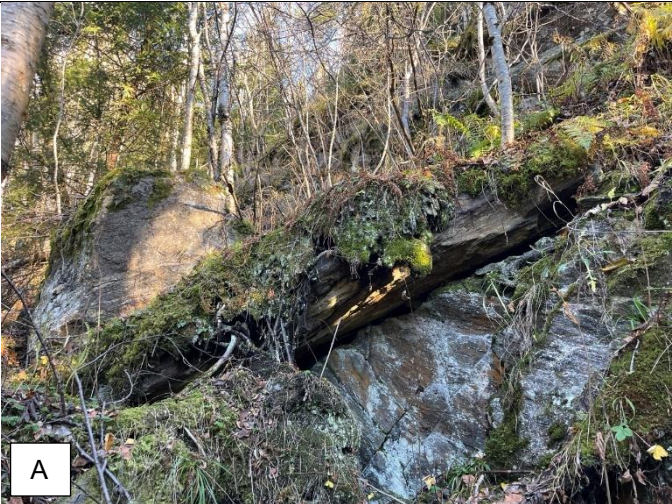
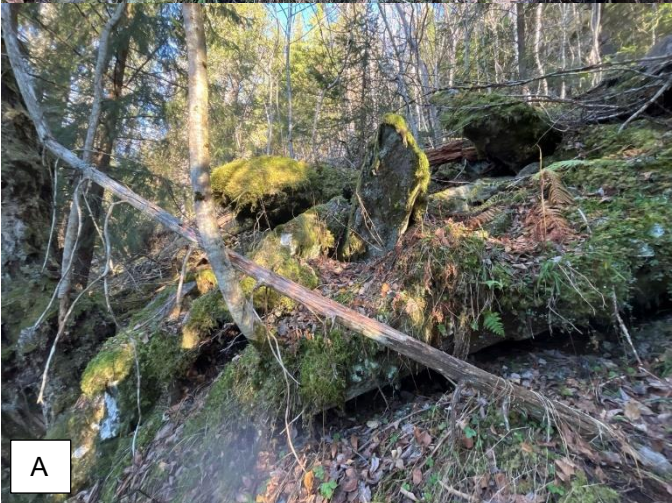
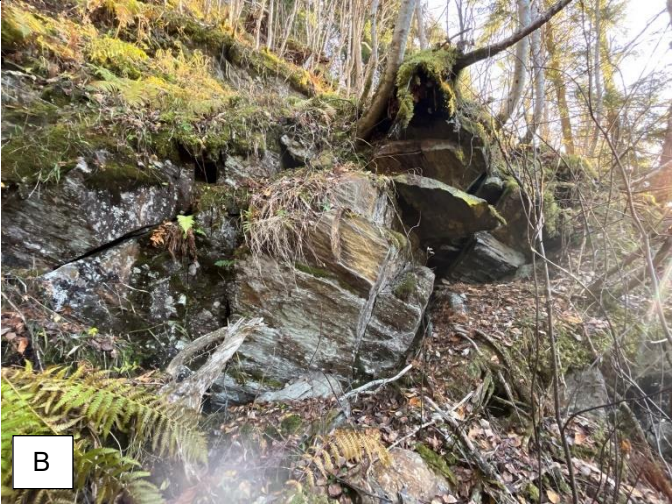
| 7.44 | 489.04 | <p>A: Bergflak med undergående sprekk. Blokken har stor friksjonsflate mot berg uten sprekkefyll, og ligger relativt slakt til. Vurdert løsnese sannsynlighet lavere enn 1/100.</p> <p>B: Moderat oppsprukket og mosedekket parti. Mulighet for mindre utglidninger/ nedfall av mindre, tynne flak. Vurdert til å ha kort utløpslengde. Lavere enn 1/100.</p> | <p>A</p> <p>A</p> <p>B</p> |
