**RØROSBANEN  
1011 HALTDALEN-STØREN**

**KM 488,90 - 489,36  
SKREDSIKRINGSTILTAK RØROSBANEN  
GRINDBAKKEN - TALSNESHÅGGAN**

**Skredrapport**

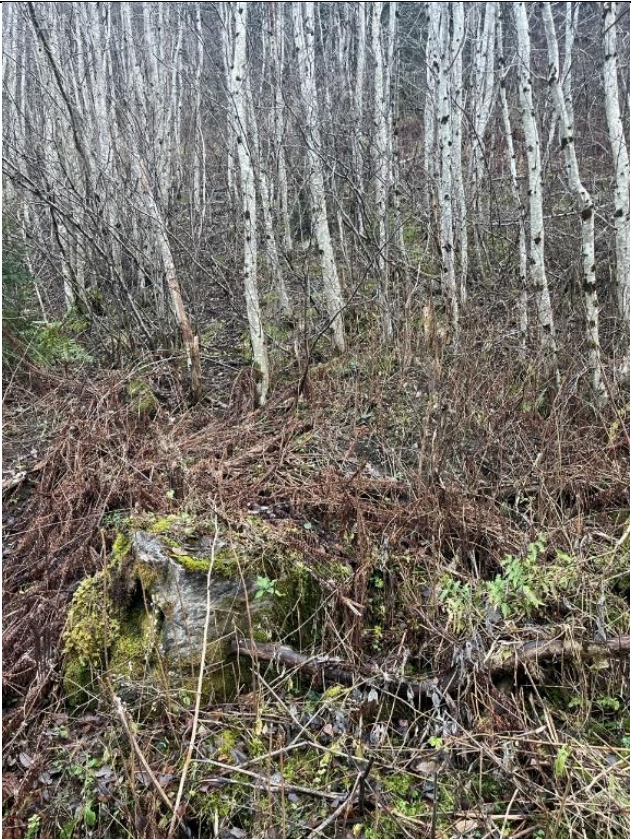
| 7.45 | 489.05 | Tykt dekke av løvskog. Blokk fra tidligere steinsprang som ligger stabil til. | |

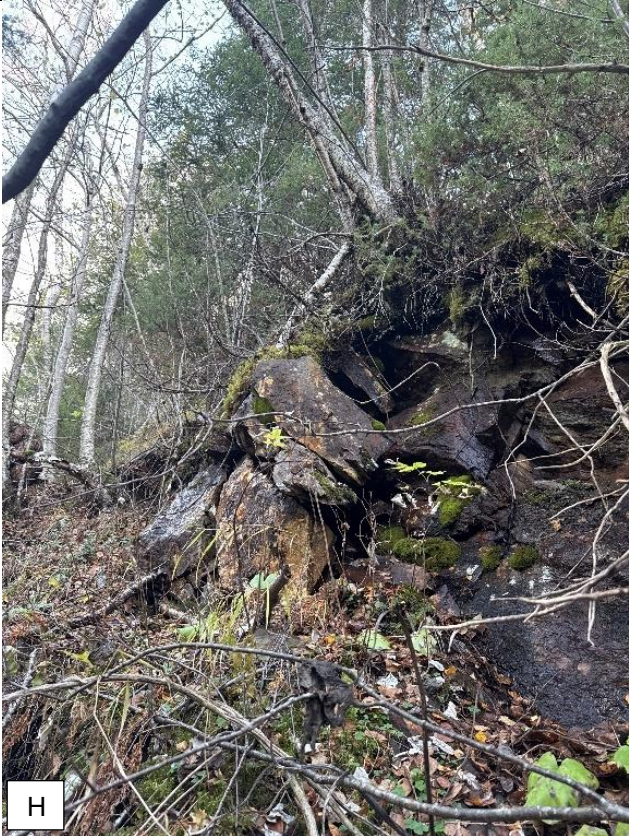
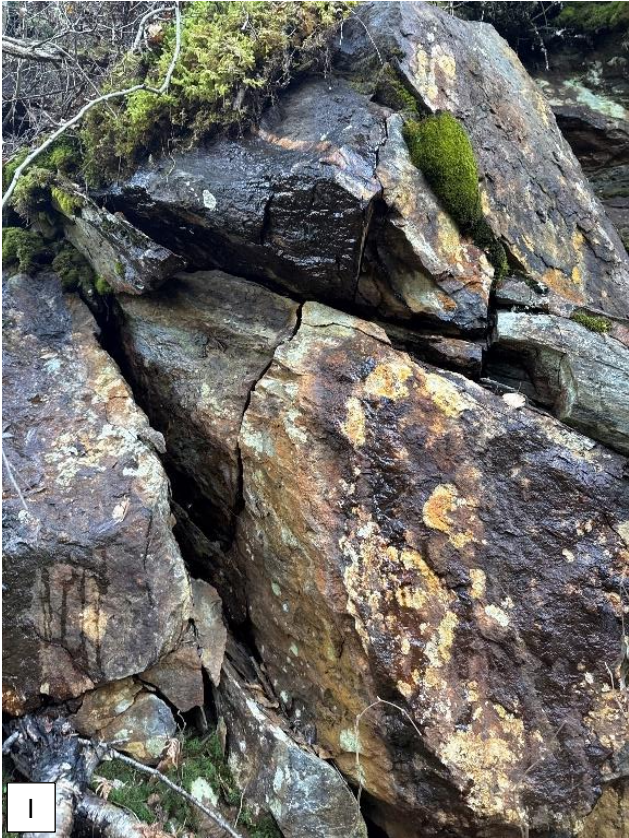
| 7.49 | 489.05 | Avlange blokker i hjørnet ligger noe løst, men er avlang og stor friksjonsflate (bilde H og I). Disse er vurdert til å ha lavere løsneseansynlighet enn 1/100. | <br>H | <br>I |

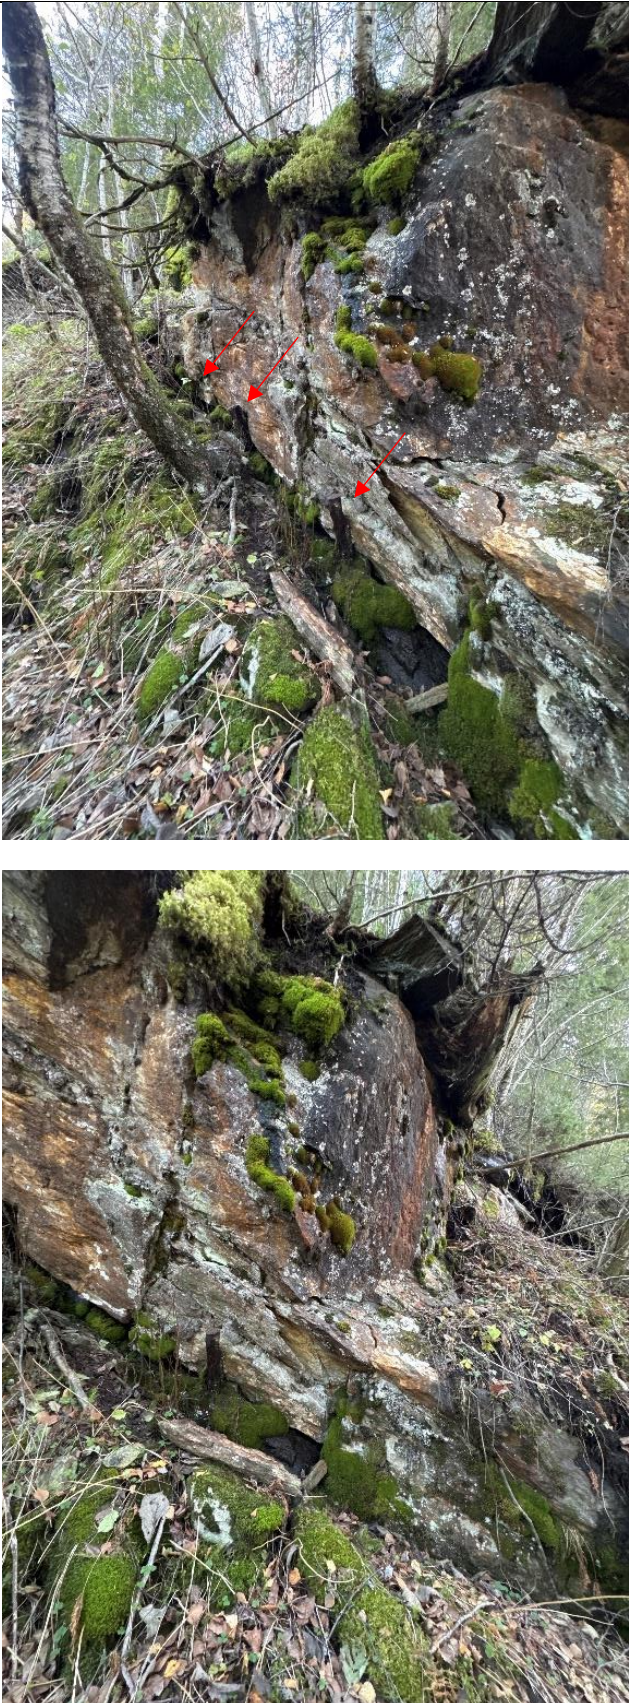
| 7.51 | 489.06 | <p>Større blokk sikret med 3 dybler (vist med røde piler). To 50 mm og en 25 mm. Dyblene er svært rustet og har lite til ingen restkapasitet. Blokken er i størrelsesorden 15-20 m<sup>3</sup>. Løsnings sannsynlighet er vurdert til å være lavere enn 1/100.</p> | |

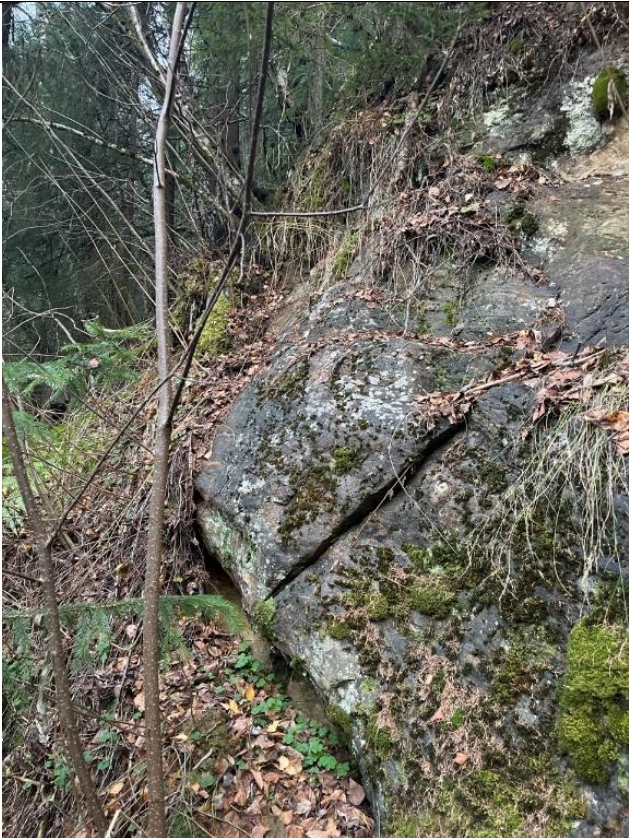
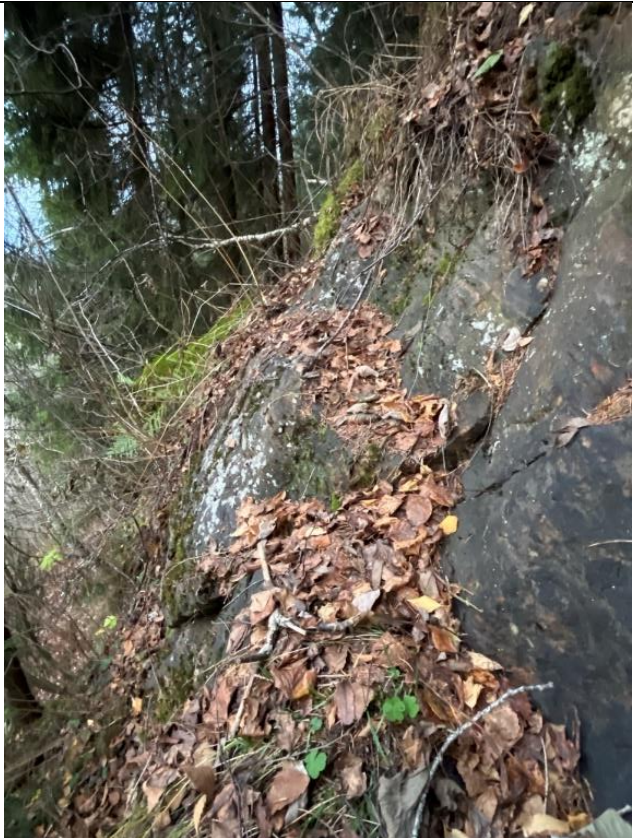
| 7.56 | 489.07 | Avlang og delvis avløst blokk. Blokken har sprekk som kan være vedvarende bak blokken. Blokken har god fot. Løsningsannsynlighet vurdert til å være lavere enn 1/100. | |

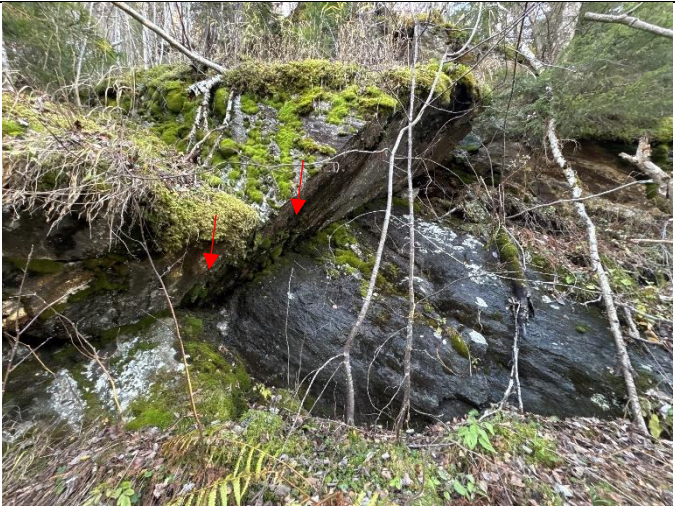
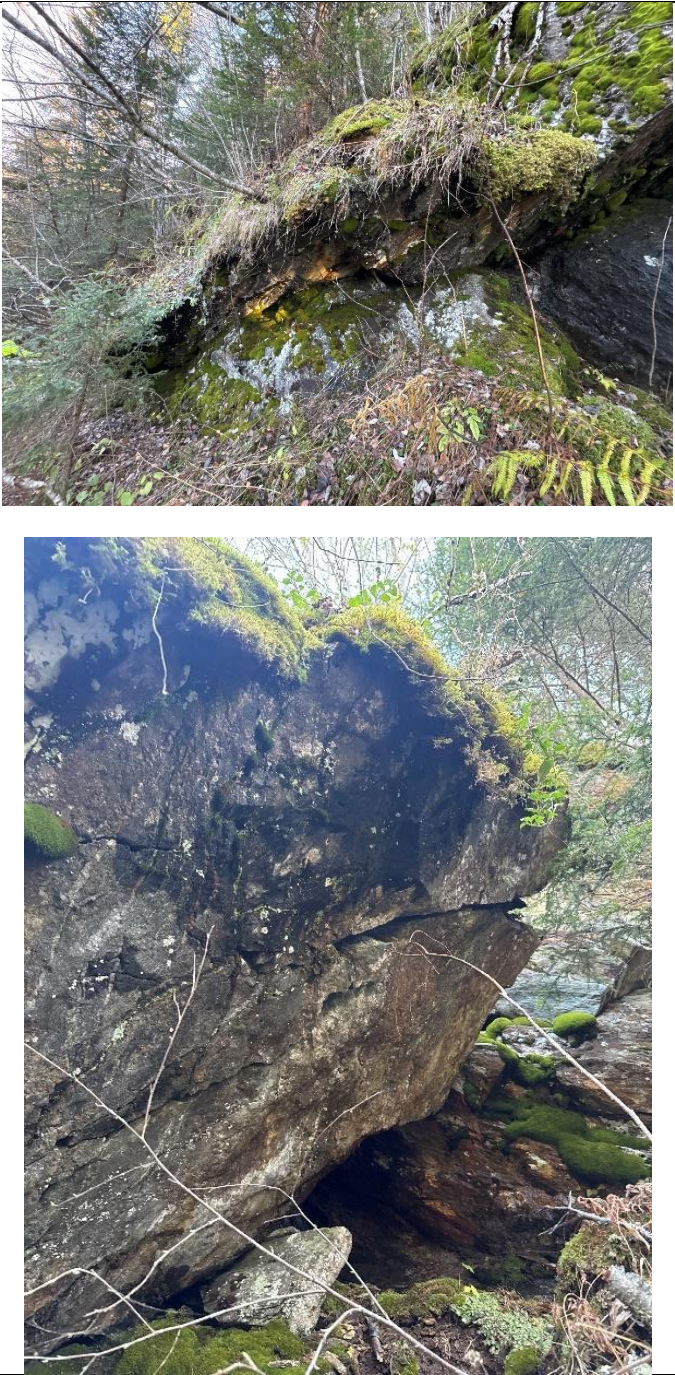
| 7.57 | 489.07 | <p>Lengre bergskrent med mindre oppsprekking. Noe ugunstig sprekkeplan som går ut i dagen fra berget. Bergpartiet er i størrelsesorden på 40 m<sup>3</sup>. Partiet har stor friksjonsflate og er sikret med to mindre dybler (vist med røde piler). Dyblene er nedgrodd av mose. Ingen tegn til utløsning i bakkant. Løsnings sannsynlighet er vurdert til å være lavere enn 1/100.</p> | |

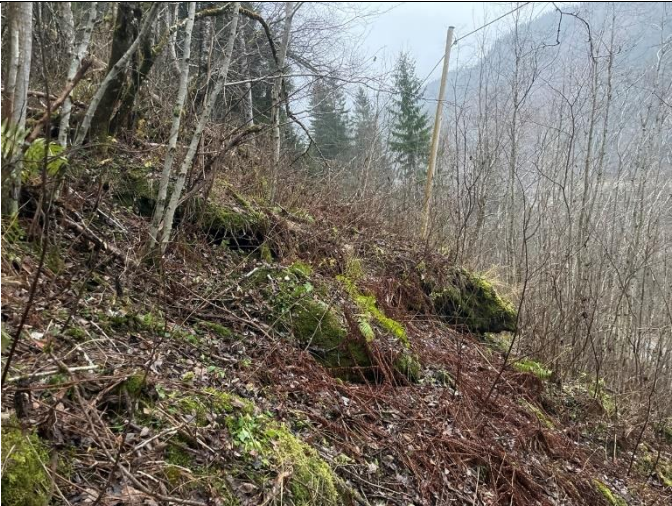
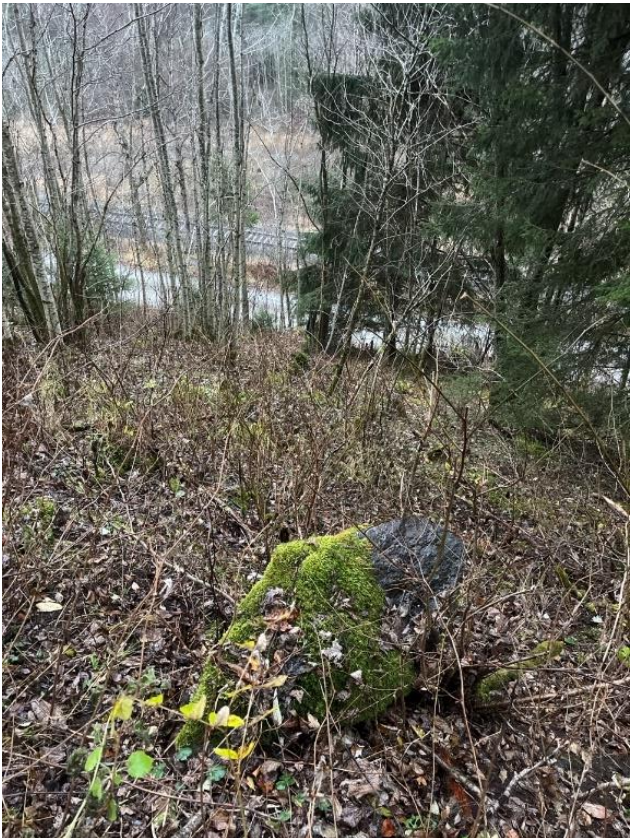
| 7.59 | 489.08 | Mosegrodde steinsprangavsetninger i nedre del av tiltaksområdet. Blokkene er alle mosegrodd og i størrelsesorden under 1 m <sup>3</sup> . | |

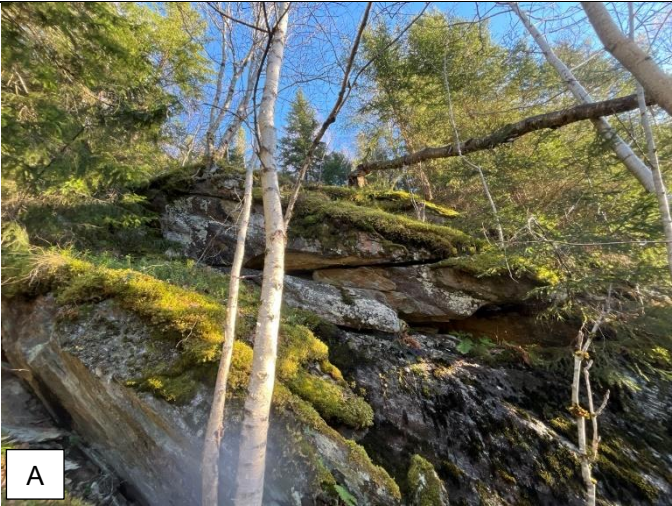
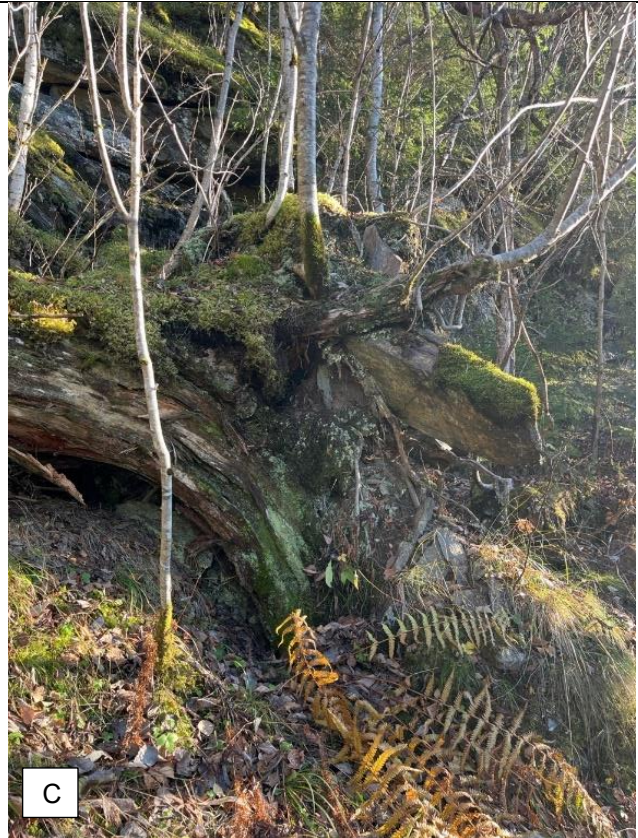
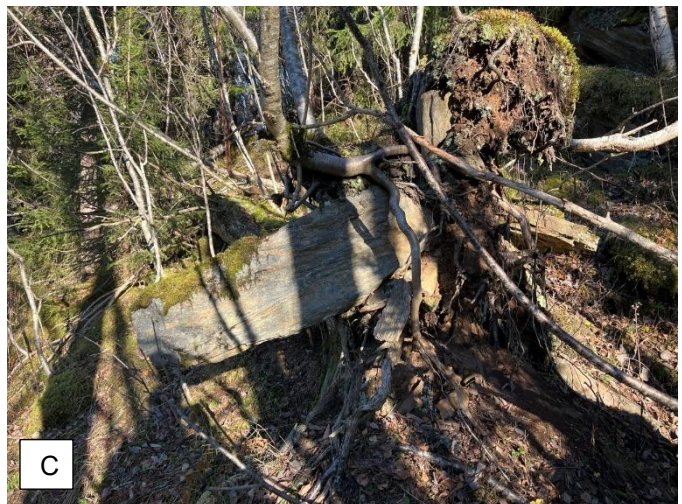
| 7.60 | 489.08 | <p>A: Bergskrent med avløste, avlange blokker. Blokkene har stor friksjonsflate. Lite vegetasjon i overkant og på blokkene. Terrenget er generelt noe slakere rundt bergskrenten og det er ikke observert noe særlig vann. Vurdert til <math>&lt;1/100</math>.</p> <p>B: Mosegrodde blokker i terrenget. Blokkene er vurdert til å ha lav sannsynlighet til å remobiliseres. Lavere enn <math>1/100</math>.</p> | <p>A</p> <p>B</p> |

C: Eldre rotvelt som har remobilisert mindre avlang blokk. Sannsynlighet for at blokken treffer spor er vurdert til å være lavere enn 1/100.

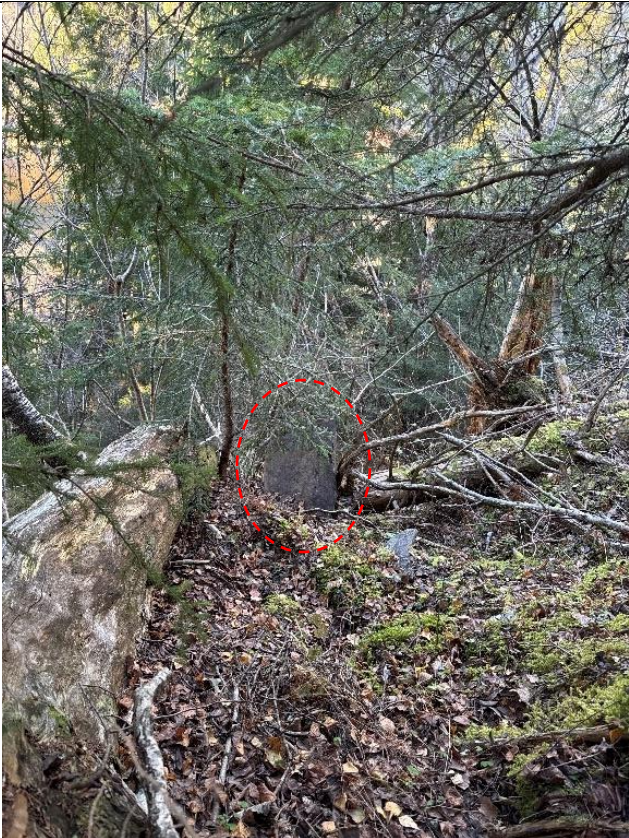
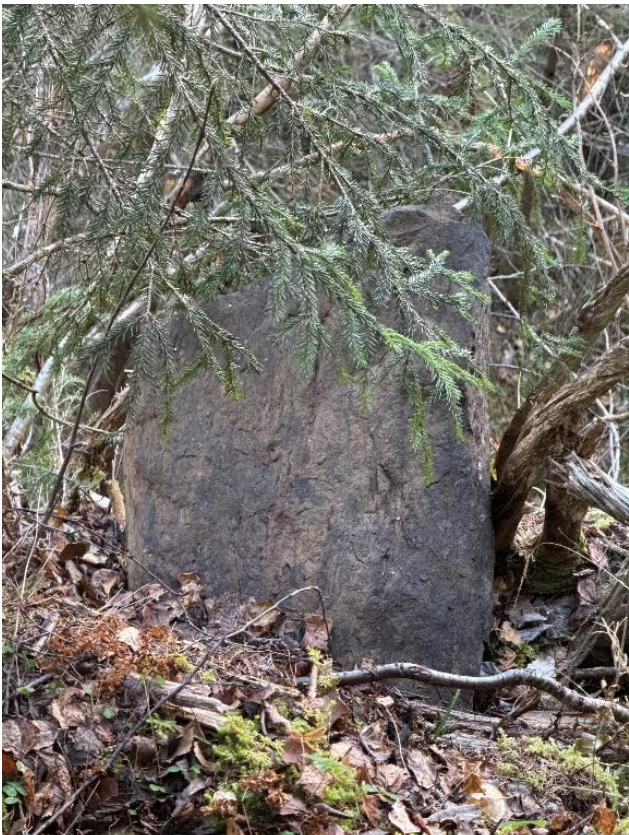
| 7.63 | 489.09 | Blokk fra tidligere steinsprang (vist med rød stiplet sirkel). Blokken er under 0,3 m <sup>3</sup> . Sannsynlighet for at blokken treffer spor er vurdert til å være lavere enn 1/100. | <br> |

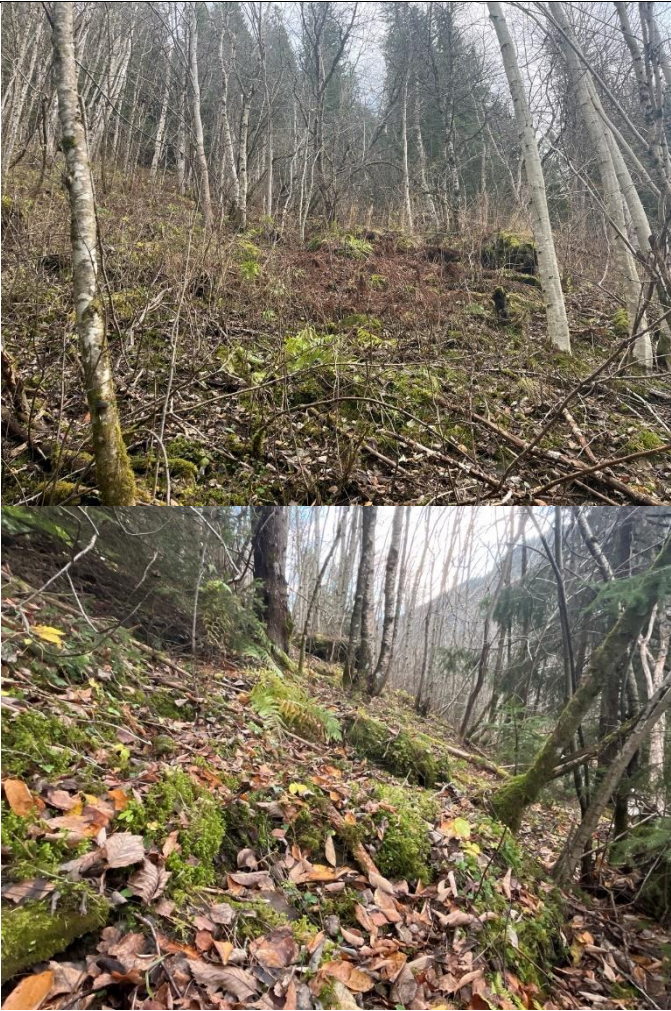
| 7.64 | 489.09 | Spredte steinsprangavsetninger i terrenget. Blokkene varierer i størrelse, men er i generelt under 1 m <sup>3</sup> . Område som domineres av løvskog. | |

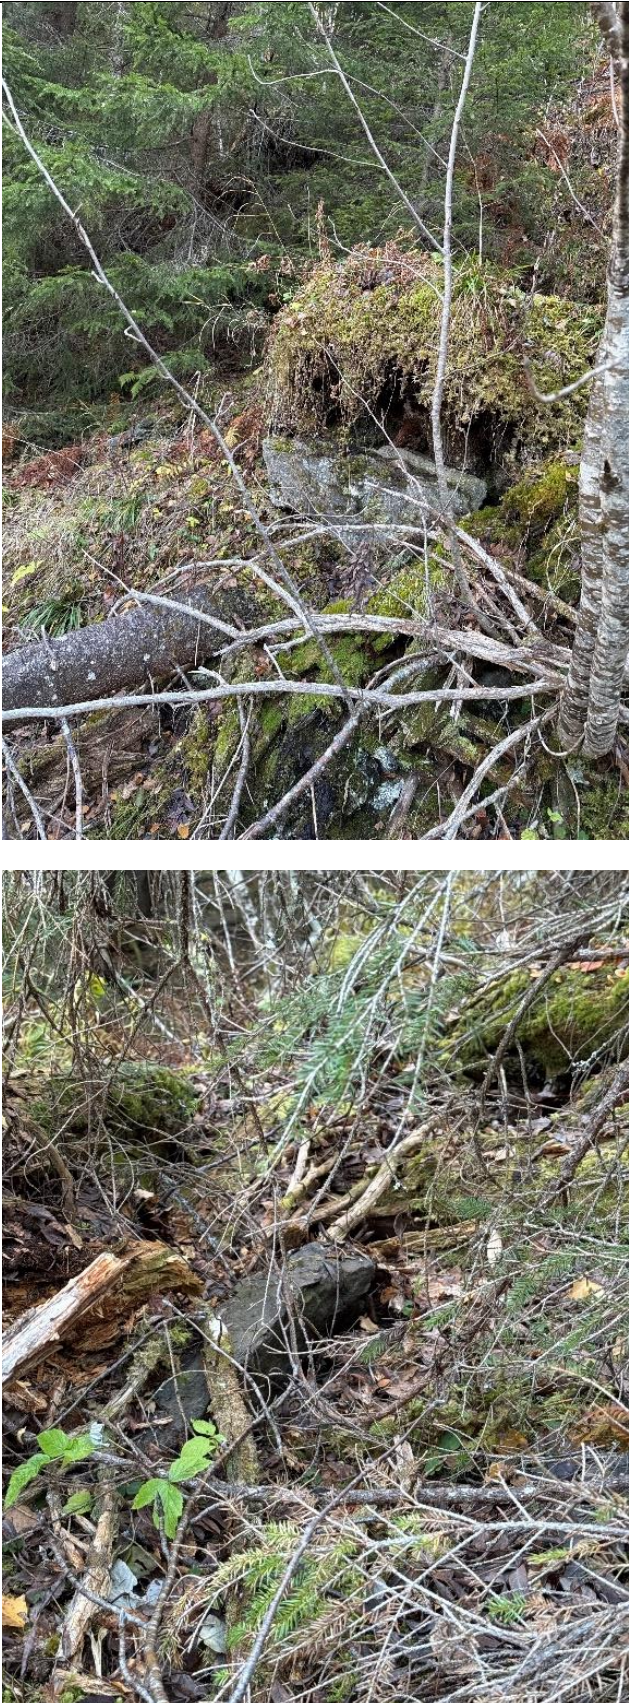
| 7.65 | 489.10 | Rotvelt som har remobilisert avlang blokk. Blokken er rundt 0,1 m <sup>3</sup> . | |

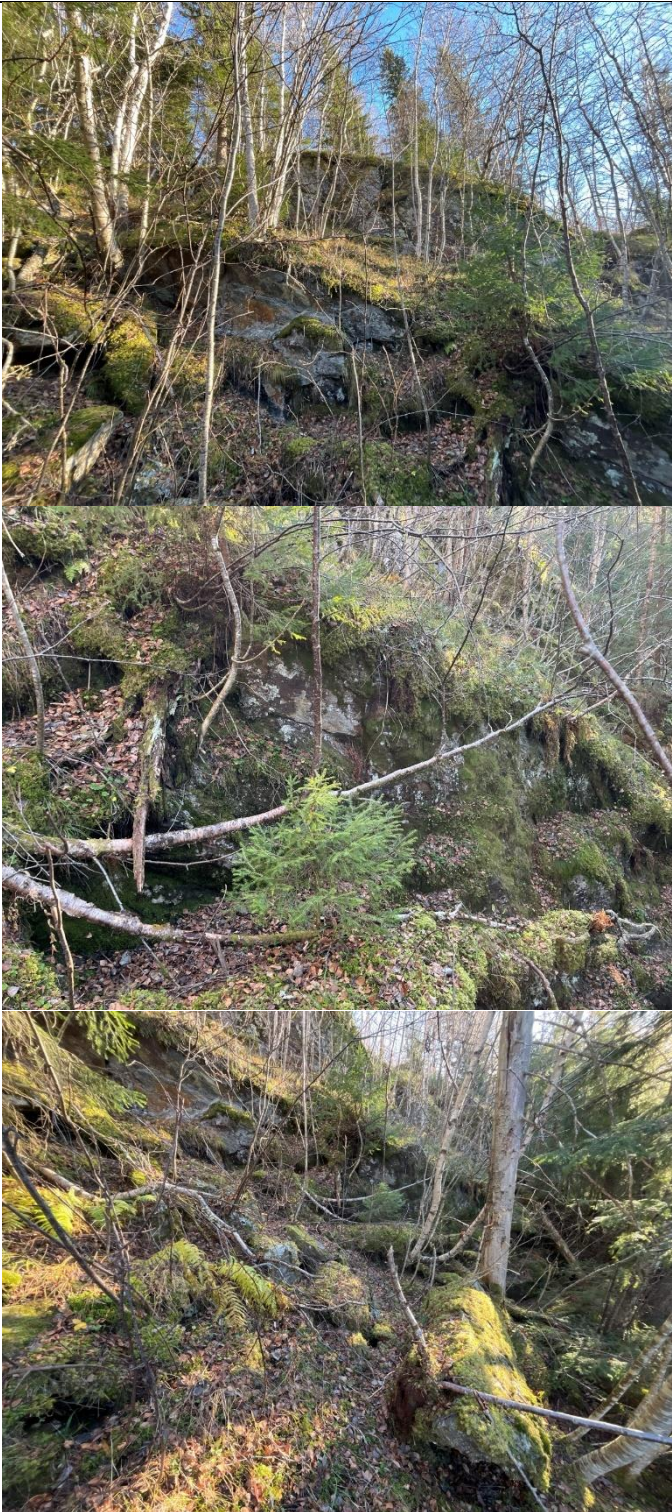
| 7.67 | 489.10 | Bergskrent med noe oppsprekking. Mosegrodde blokker er observert nedenfor bergskrenten. Blokkformen er generelt avlang og kantet. Løsnings sannsynlighet er vurdert til å være lavere enn 1/100. | |

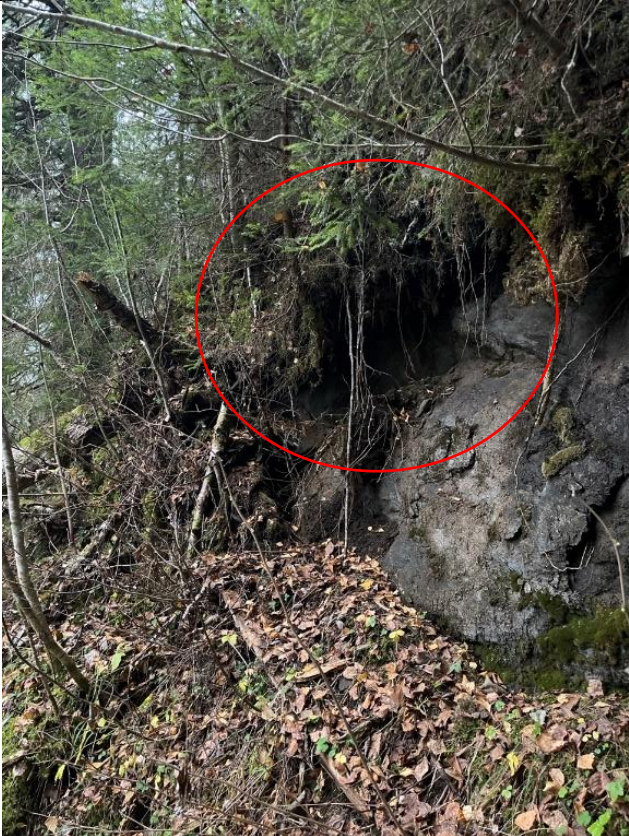
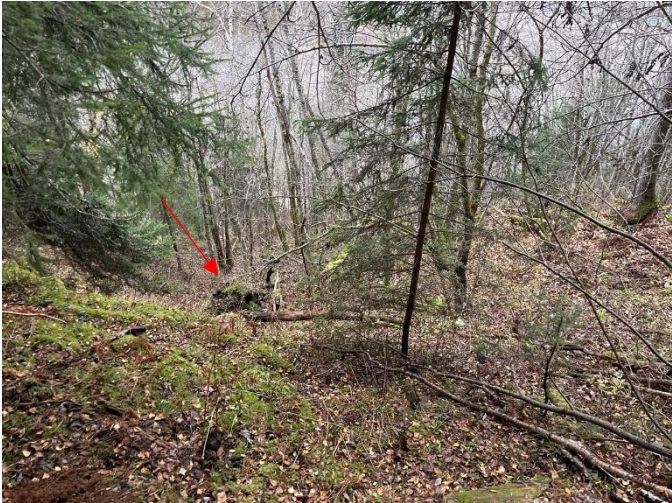
| 7.70 | 489.11 | <p>Spor etter nedfall av blokk markert med rød sirkel på bildet. Det er observert en blokk med tilsvarende størrelse i underkant av løснеområdet, markert med rød pil på bilde. Blokk er i størrelsesorden 0,5 m<sup>3</sup>.</p> | |

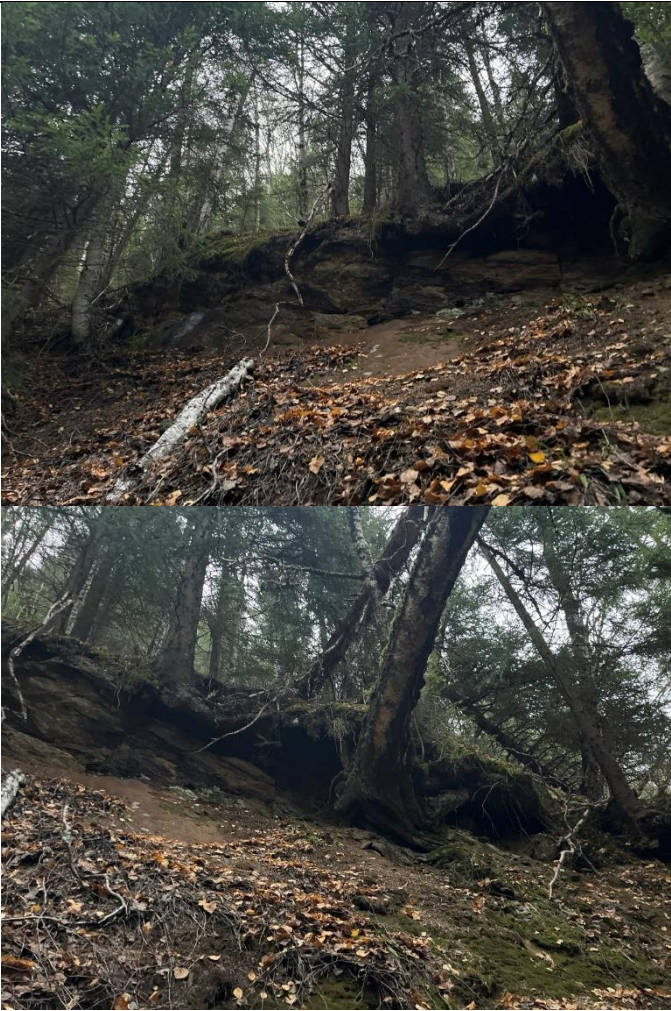
| 7.72 | 489.11 | Delvis forvitret og deformert bergparti. Trær i overkant. Ingen tydelige sprekker og større løse blokker. Mulighet for mindre nedfall. Sannsynlighet for å nå jernbanen er vurdert til å være lavere enn 1/100. | |

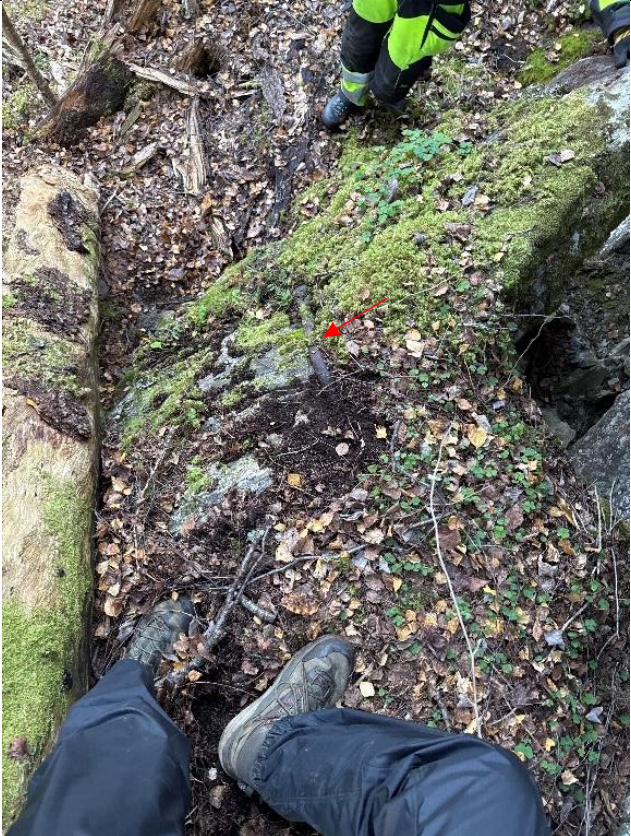
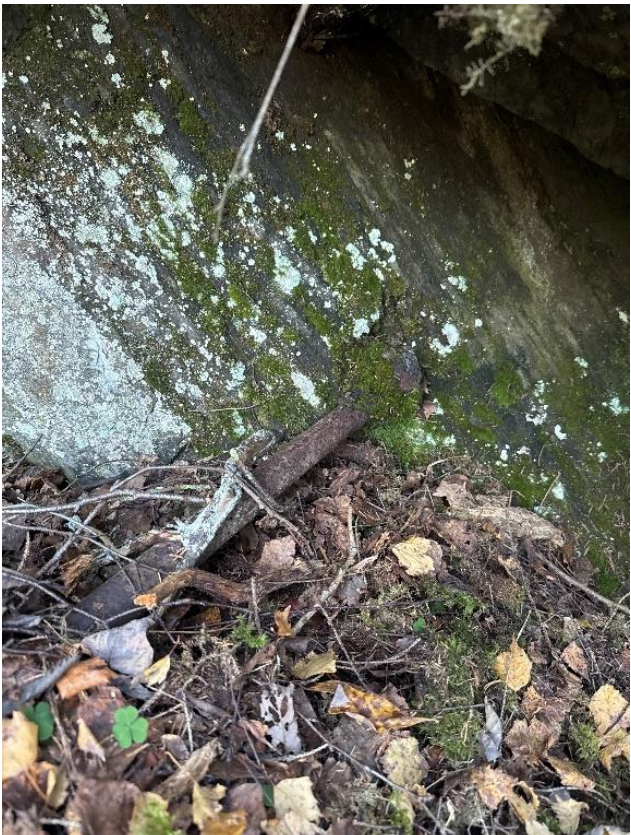
| 7.73 | 489.11 | Blokk sikret med stag (vist med rød pil). Staget er delvis rustet. Vurdert løsnese sannsynlighet lavere enn 1/100. | |

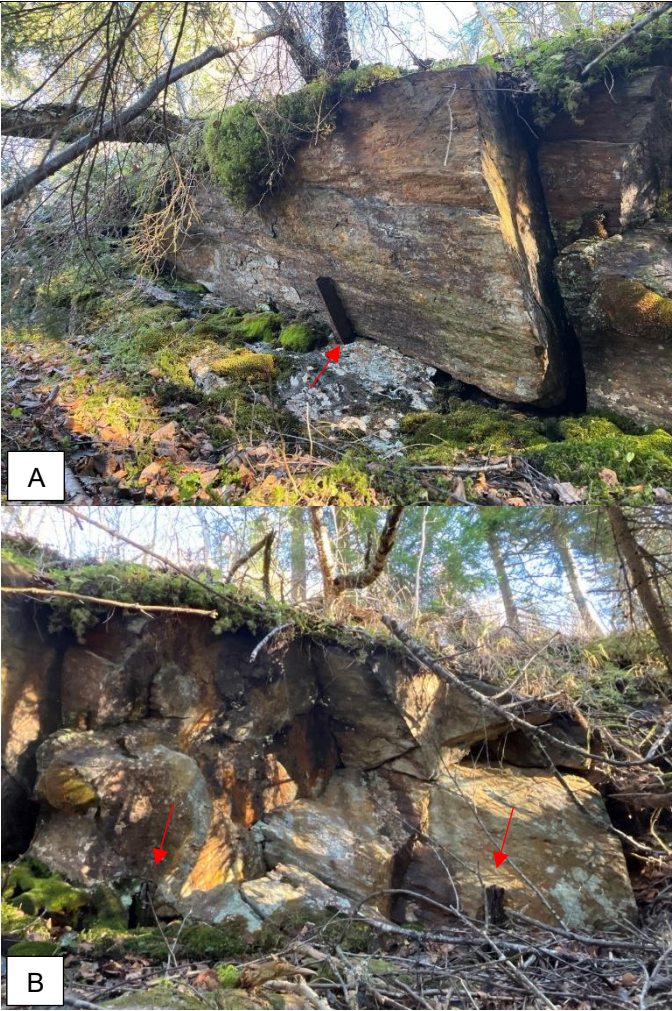
| 7.76 | 489.11 | <p>Bløkkparti sikret med tre dybler (vist med røde piler). Den ene blokken i størrelsesorden 5 m<sup>3</sup> og er noe avløst (bilde A). Blokken har i utgangspunktet god fot og stor friksjonsflate. Resten av bløkkpartiet har også god fot (bilde B). Vurdert løsneseansynlighet lavere enn 1/100.</p> | |

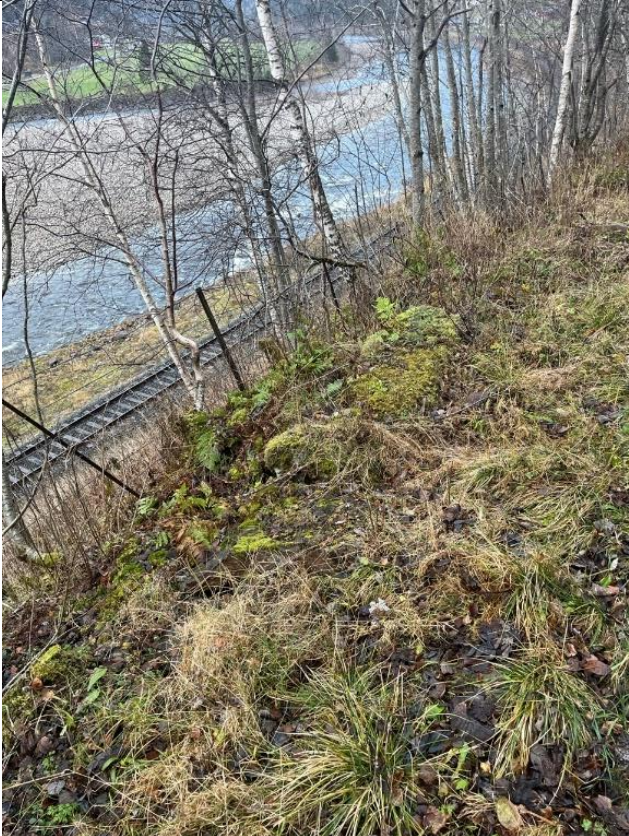
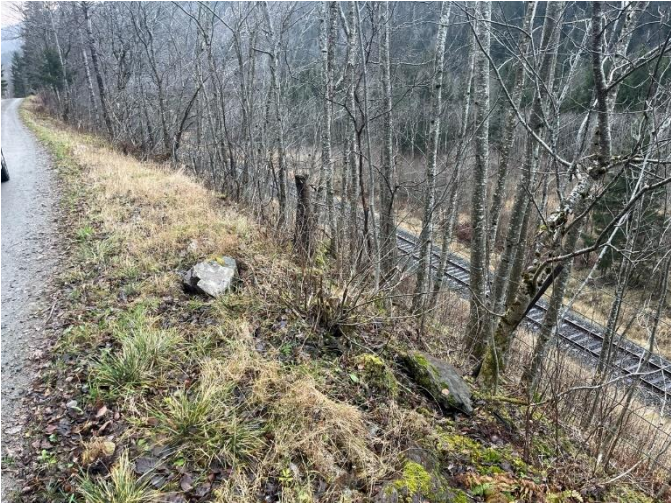
| 7.78 | 489.12 | Mosegrodde steinsprangavsetninger rett ovenfor jernbanen. De observerte blokkene er relativt små, størrelsesorden under 0,5 m <sup>3</sup> . | |

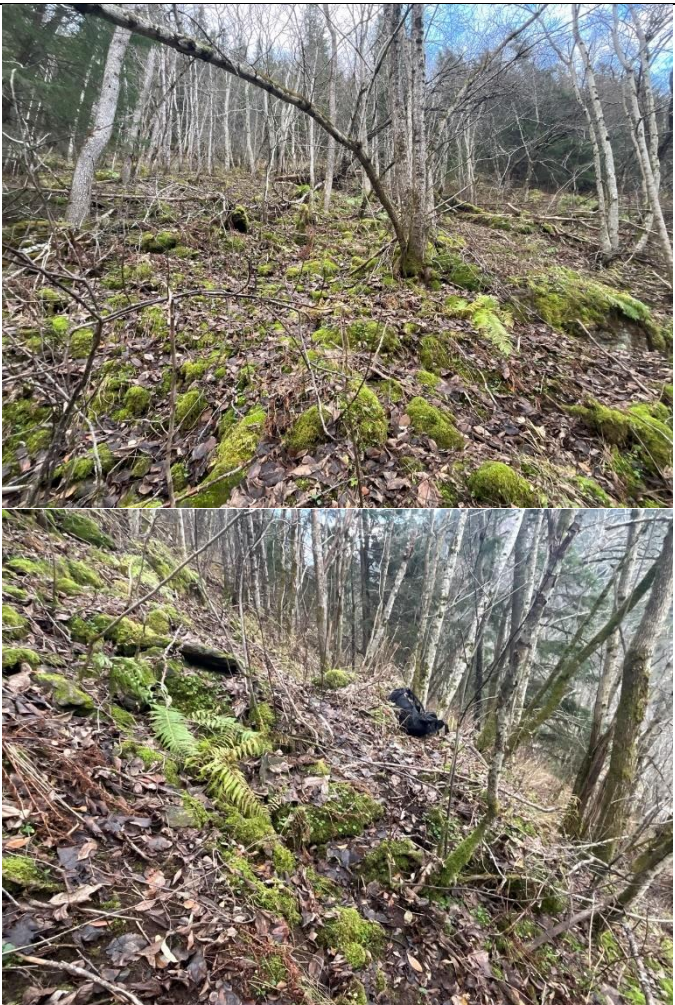
| 7.82 | 489.13 | Mosegrodde steinsprangavsetninger i terrenget. Blokkvolum varierer opp mot 0,5-1 m <sup>3</sup> , men generelt er blokkene små og kantede. | |

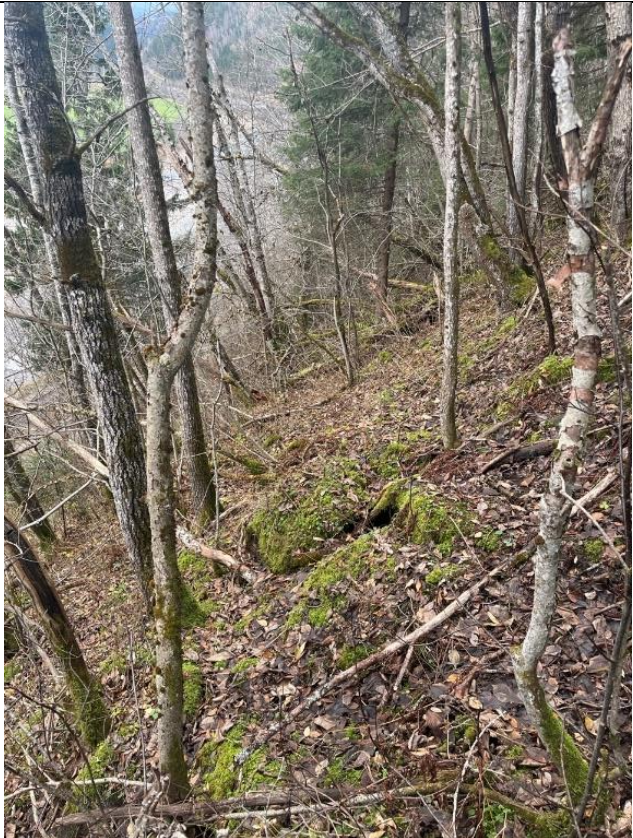
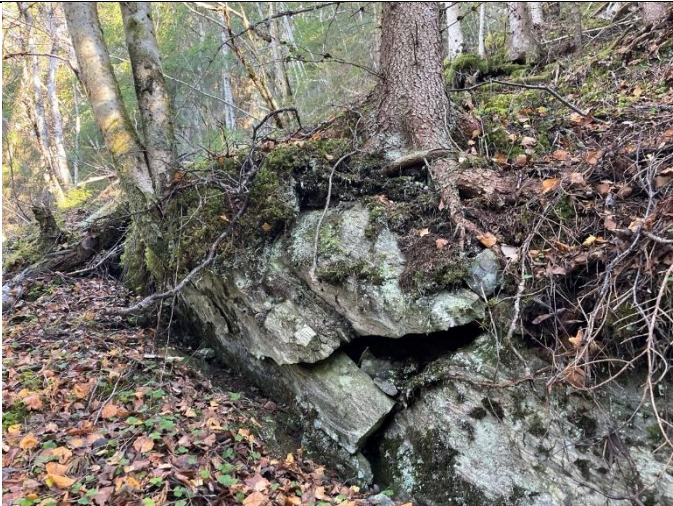
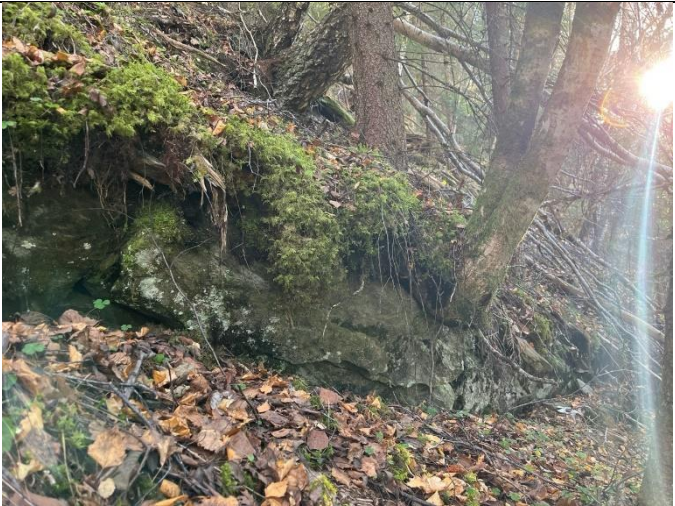
| 7.84 | 489.13 | <p>Avlang bergskrent med tre som gror i overkant. Treet er en drivende kraft for utløsning og det er mulighet for rotsprengning over tid. Området rett nedenfor blokken er flatt og blokken stopper sannsynligvis opp her. Om blokken ruller videre nedenfor treffer den et relativt tykt skogkleddparti og hvor blokk sannsynligvis vil stoppe oppp. Sannsynligheten for at blokken når spor er vurdert til å være lavere enn 1/100.</p> | |

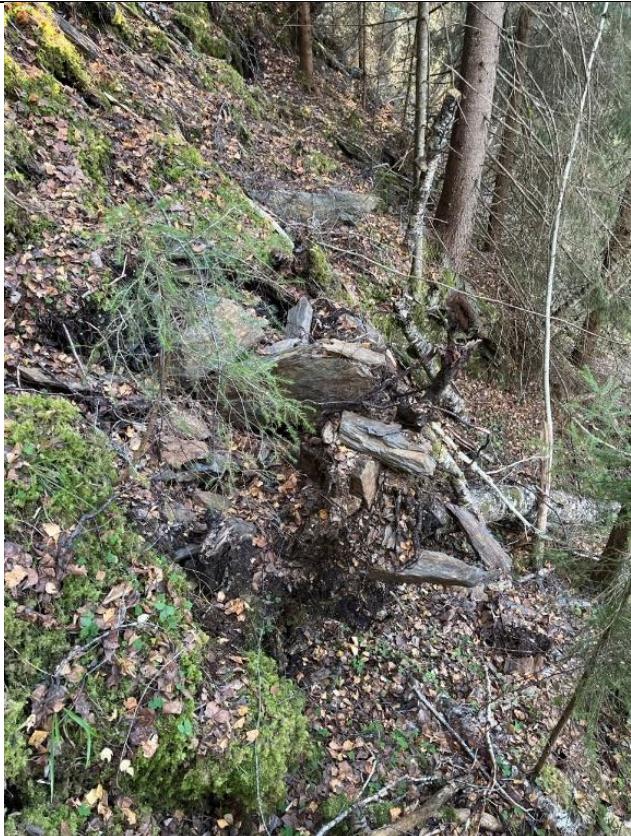
| 7.85 | 489.13 | Rotvelt som har remobilisert blokker. Har stoppet fort, kort utløpslengde. | |

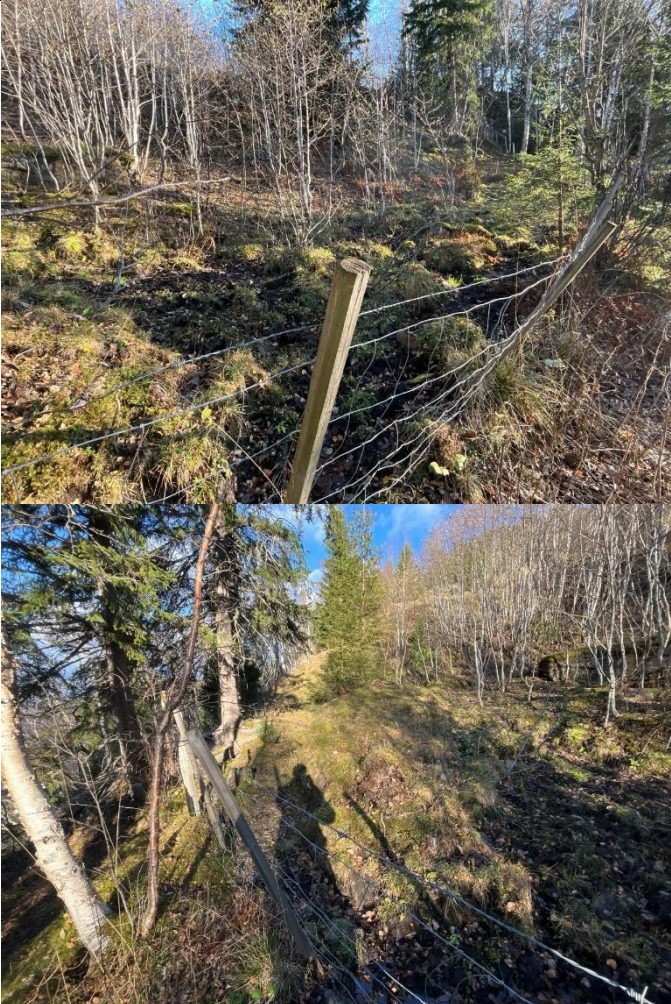
| 7.90 | 489.14 | Fuktig område. Tegn til vannansamling i overgang mellom flatere område og bratt dalside. | |

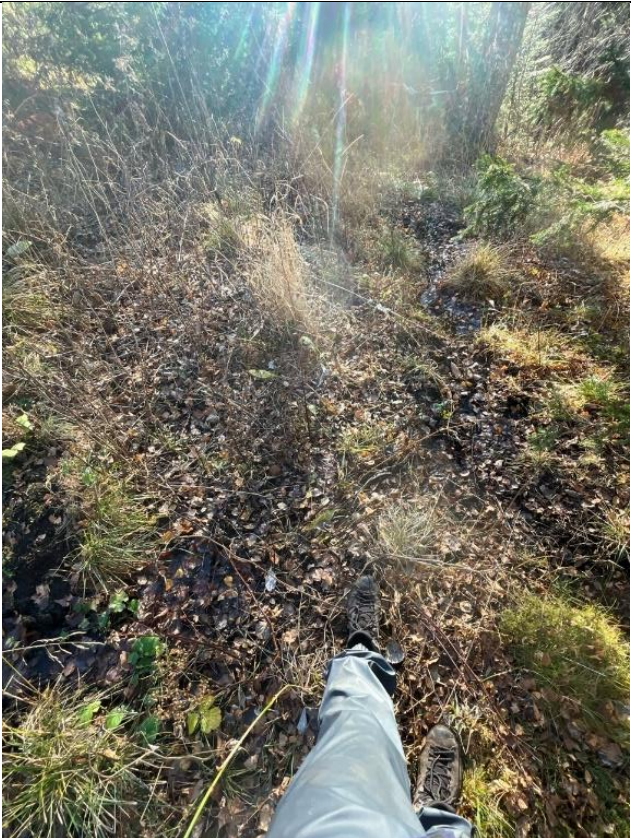
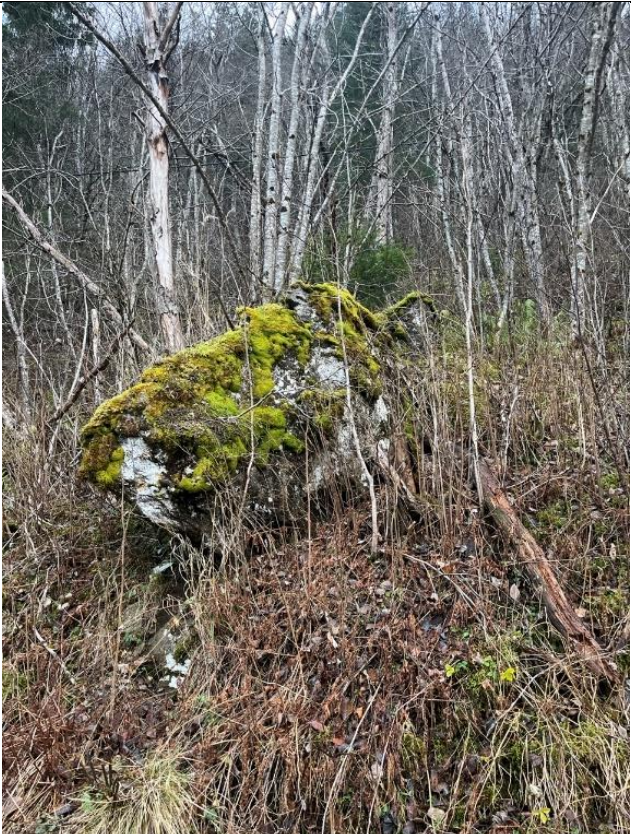
| 7.91 | 489.14 | Avlang steinsprangblokk i størrelsesordenen 2 m <sup>3</sup> . Blokken er mosegrodd og ligger stabilt i et relativt slakt terreng rett ovenfor veien over spor. | |

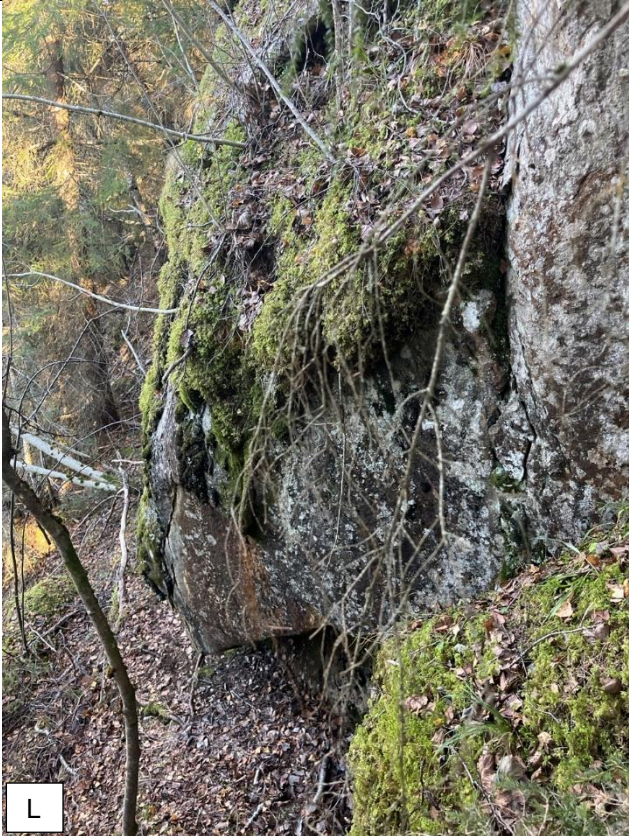
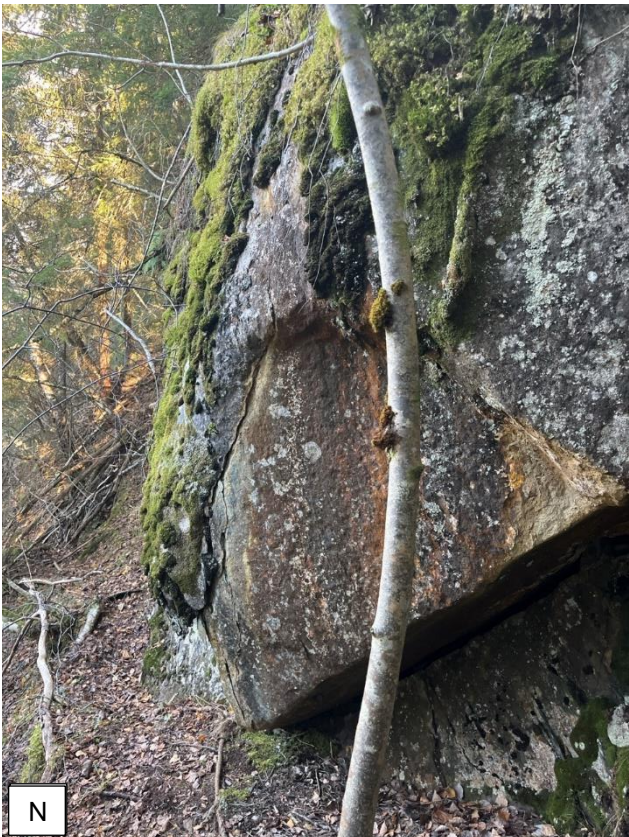
| 7.93 | 489.15 | <p>Tynnere flak på yttersiden av større bergparti (bilde L og M). Flaket ser ut til å være delvis avløst i nedre del. Sprekkesettet er ikke vedvarende oppover. Ikke tegn til tverrgående sprekker. Det større bergpartiet bak er ikke utgående, går ned i bakken og har trolig god fotstøtte. Løsnings sannsynlighet er vurdert til å være lavere enn 1/100.</p> | |
