**RØROSBANEN  
1011 HALTDALEN-STØREN**

**KM 488,90 - 489,36  
SKREDSIKRINGSTILTAK RØROSBANEN  
GRINDBAKKEN - TALSNESHÅGGAN**

**Skredrapport**

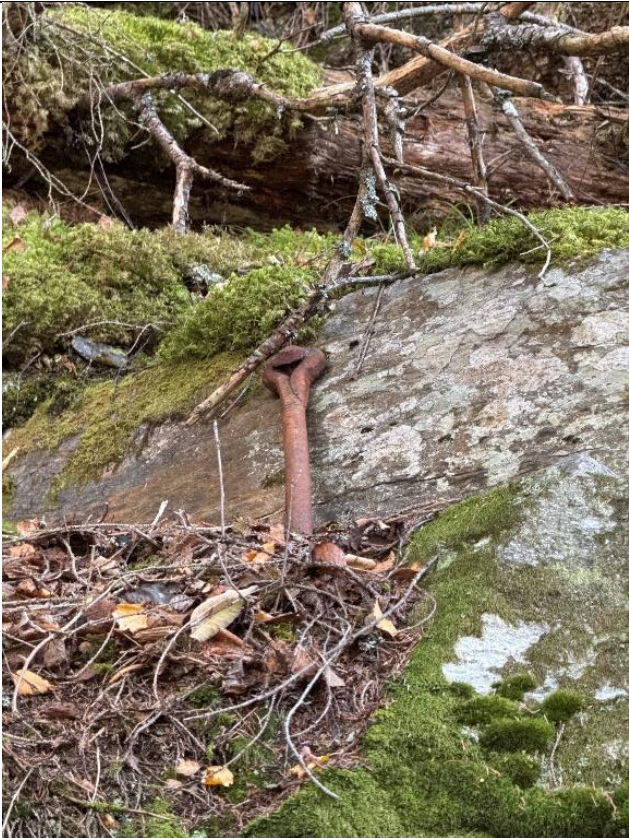
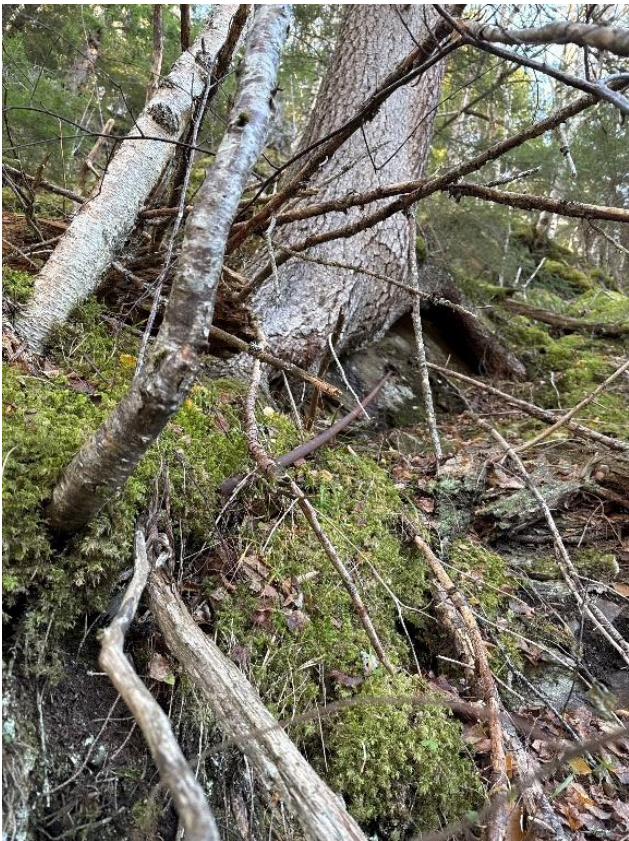
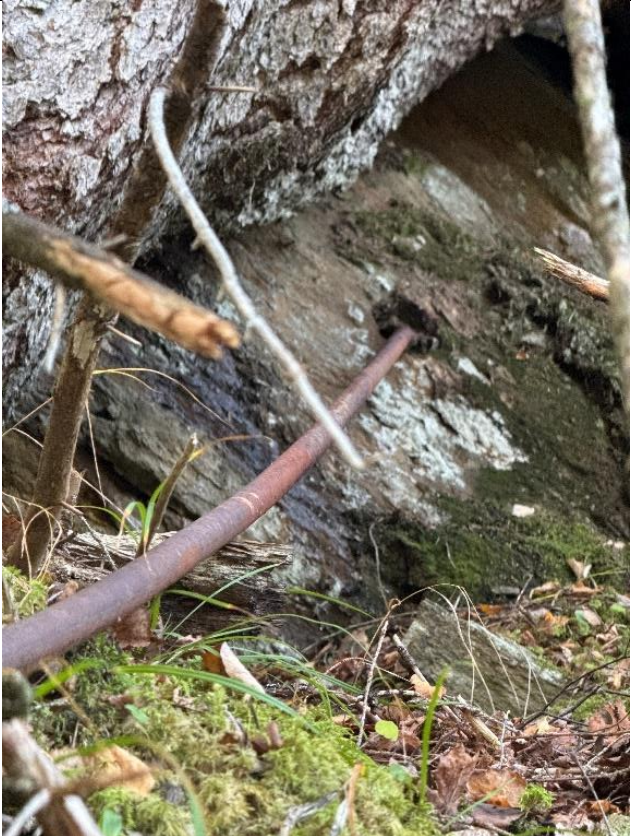
| 7.95 | 489.17 | <p>Større blokk sikret med to stag. Ligger i utgangspunktet ganske stabilt med god fot og et større friksjonsplan. Blokken må veltes/bikkes for å kunne løsne, noe som er lite sannsynlig. Løsnestannsynlighet vurdert til å være lavere enn 1/100. Sikring kan imidlertid med fordel inspiseres.</p> | |

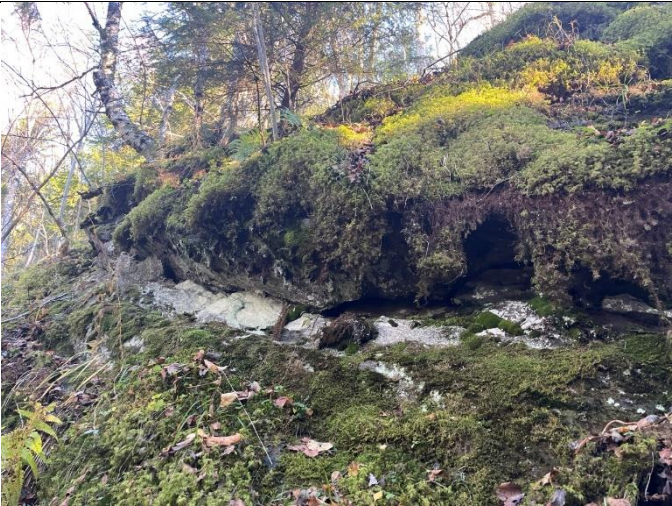
| 7.96 | 489.17 | <p>Avlang og flatt bergparti i størrelsesorden <math>&gt;10 \text{ m}^3</math>. Tendenser til sprekk i underkant, men det er usikkert om denne er vedvarende. Store deler av bergpartiet er skjult under mose/vegetasjon. Sprekken er undulerende, uten sprekkfyll, og partiet har stor friksjonsflate. Vurdert løsnese sannsynlighet lavere enn 1/100.</p> | |

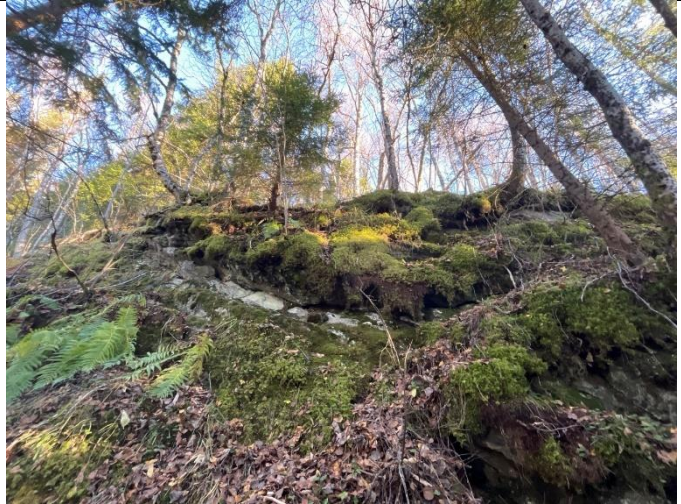
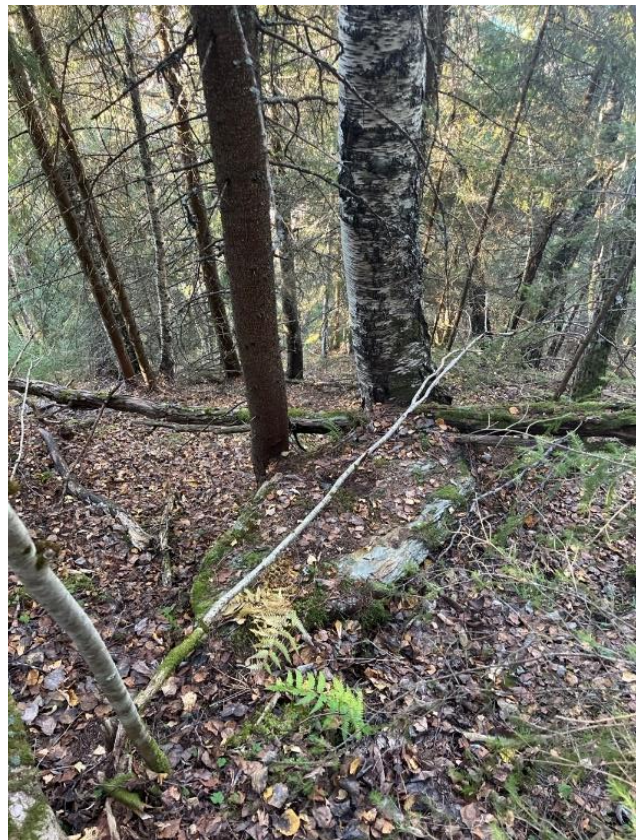
Mosegrodd blokk i størrelsesordenen 0,5-0,8 m<sup>3</sup> som lener seg på tre. Sannsynlighet for remobilisering er vurdert som lav, mye på grunn av blokkens avlange blokkform.

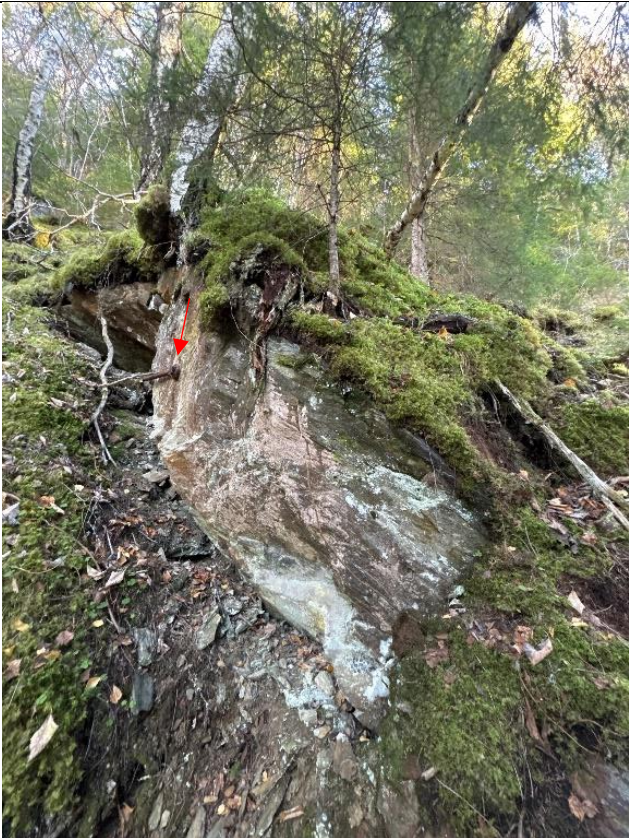
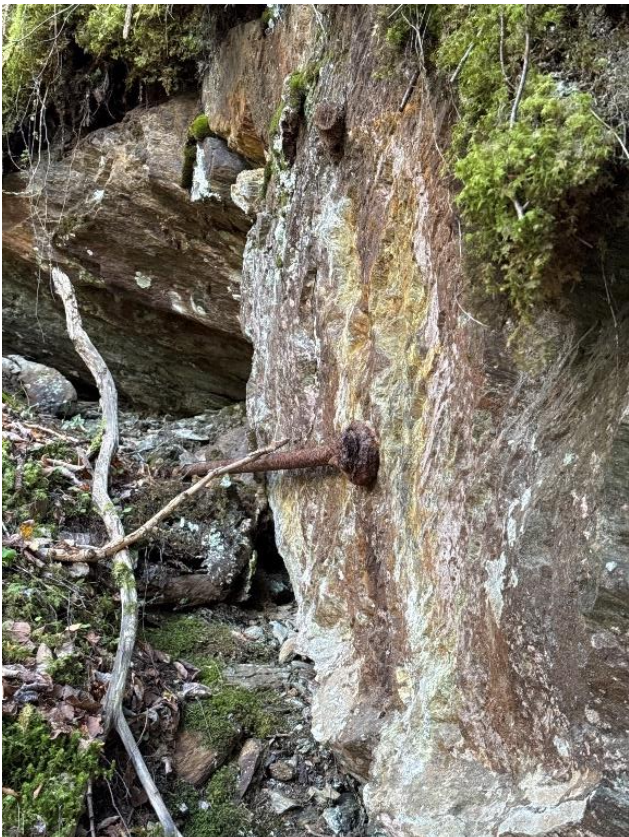
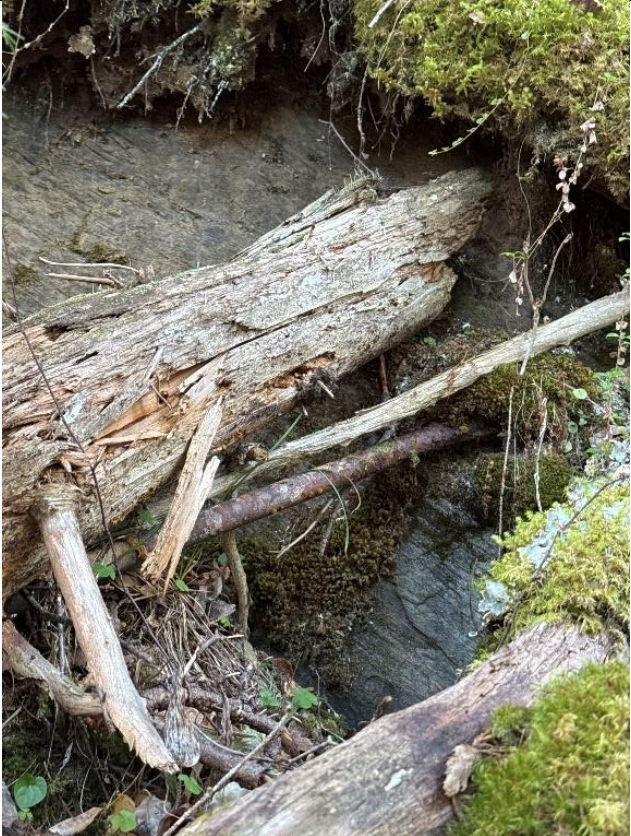
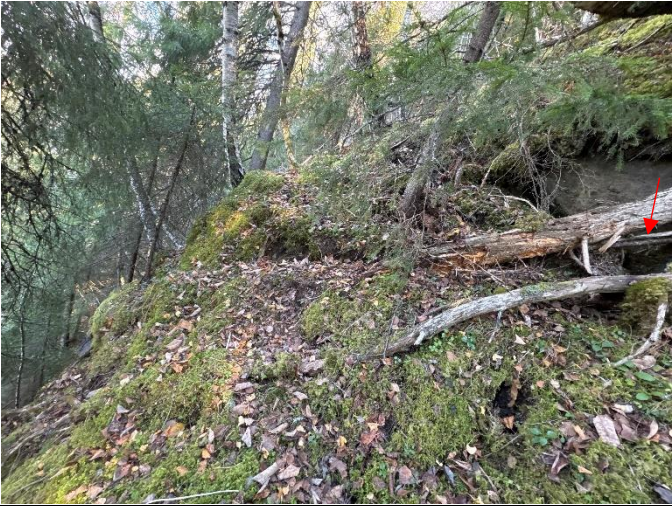
| 7.98 | 489.18 | Blokk i størrelsesorden 10-15 m <sup>3</sup> sikret med to stag (vist med rød pil). Stagene er godt rustet, og ett av de er igjengrodd. Blokken har god fot og stor friksjonsflate. Løsnings sannsynlighet er vurdert til lavere enn 1/100. | |

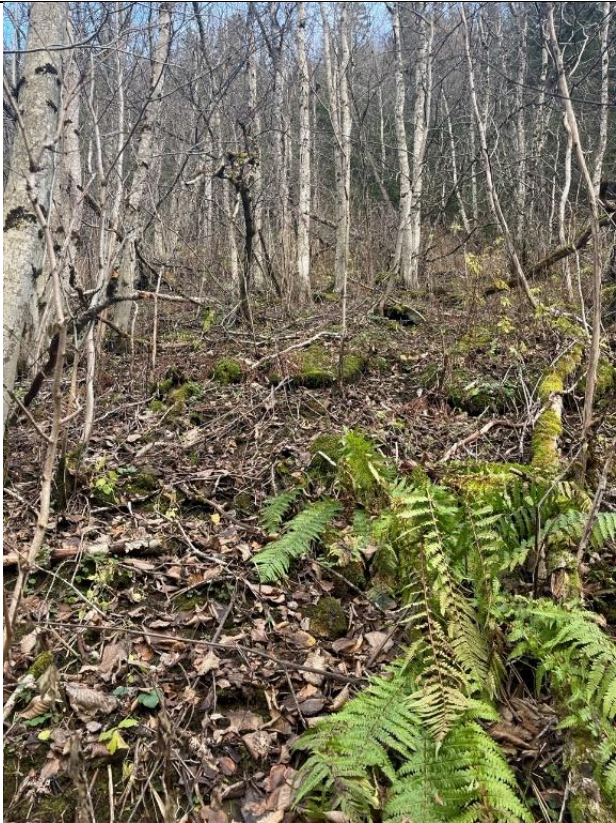
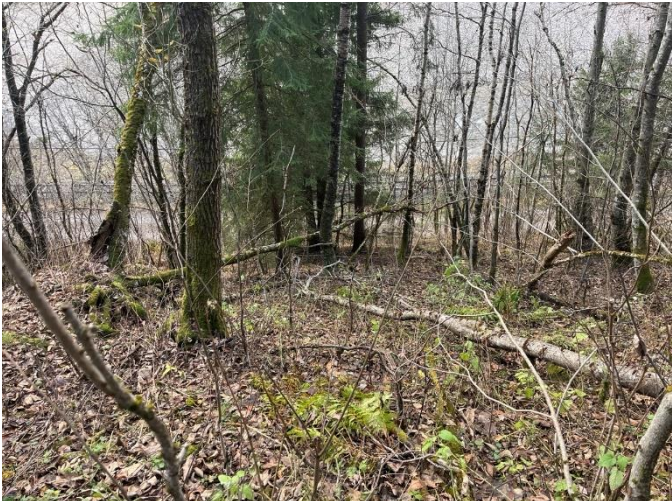
| 7.101 | 489.18 | <p>Område med steinsprangavsetning. Blokkene er svært mosegrodd og har blokkvolum under 0,5 m<sup>3</sup>. Området er dominert av relativt tett løvskog.</p> | |

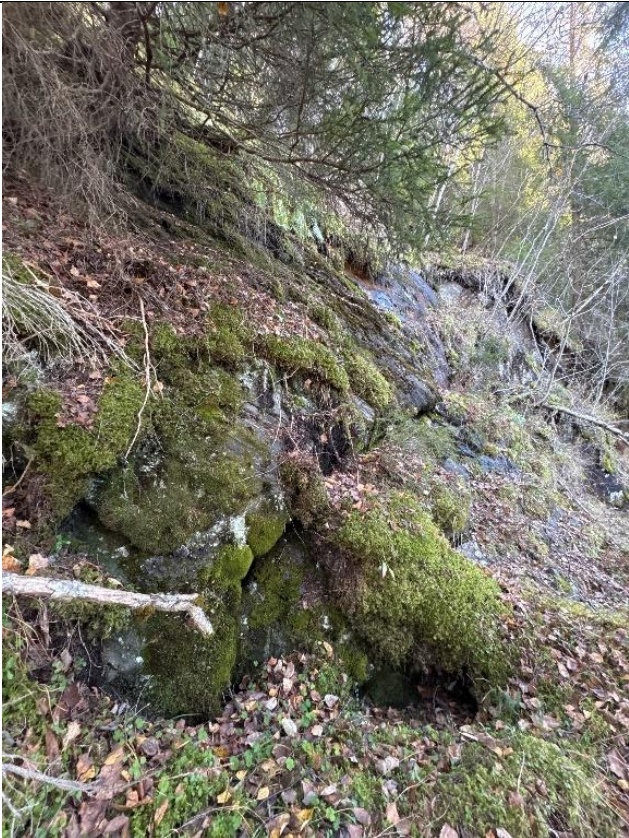
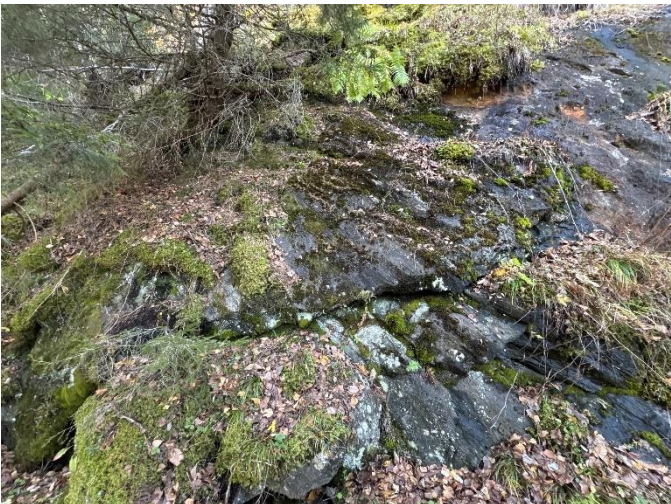
| 7.106 | 489.20 | Bergparti med tegn til underkuttende sprekk. Partiet har grei fot og stor friksjonsflate. Løsnings sannsynlighet er vurdert til å være lavere enn 1/100. | |

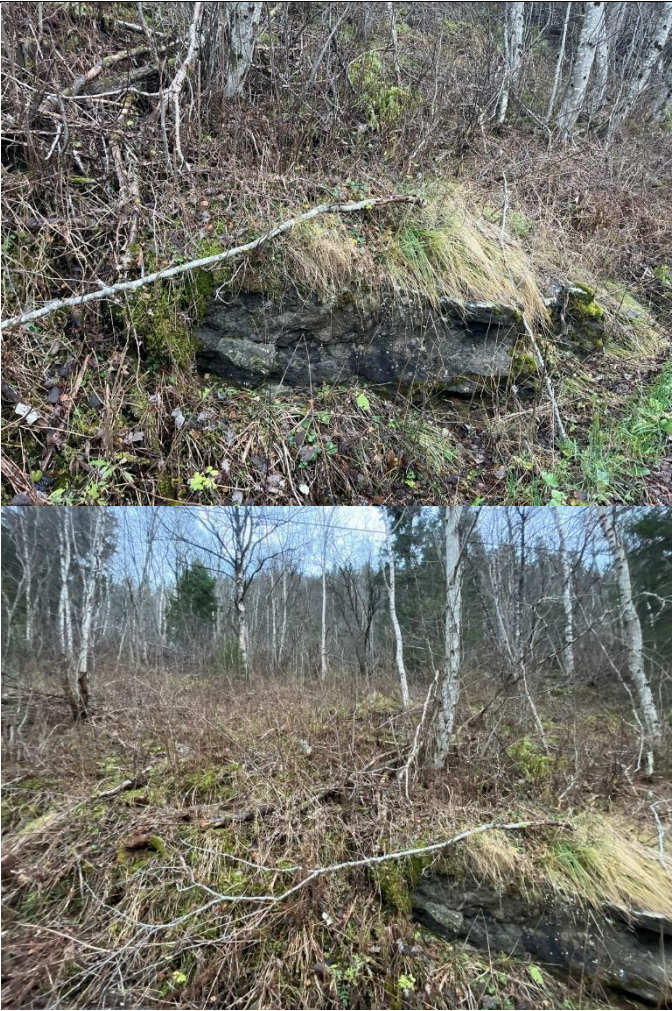
| 7.107 | 489.20 | <p>Blokk i størrelsesorden 1 m<sup>3</sup> i terrenget. Blokken er relativt gjengrodd og ligger i slakt terreng. Lav sannsynlighet for remobilisering.</p> | |

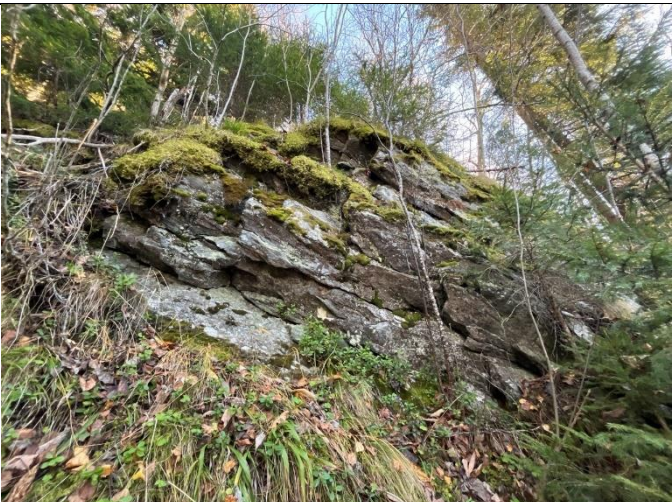
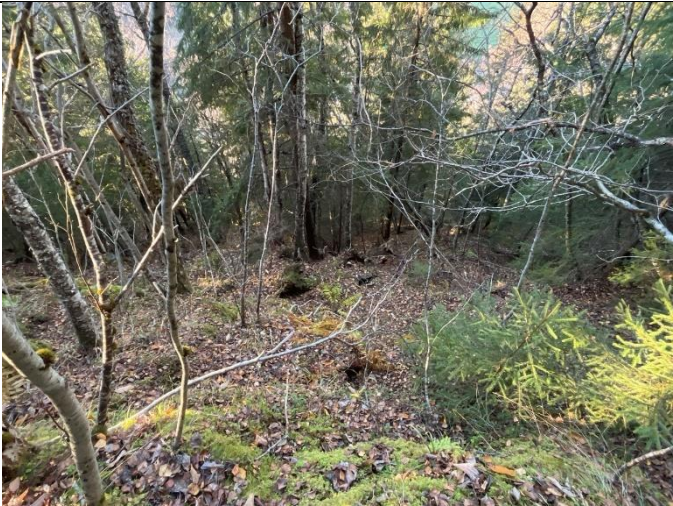
| 7.108 | 489.21 | <p>Delvis oppsprukken bergskrent med en del mindre blokkenheter og noen større flak. Sprekkene er undulerende og har ikke sprekkfyll. Blokkene har god friksjonsflate, er avlange og sannsynligheten for at de når spor er vurdert som lavere enn 1/100.</p> | |

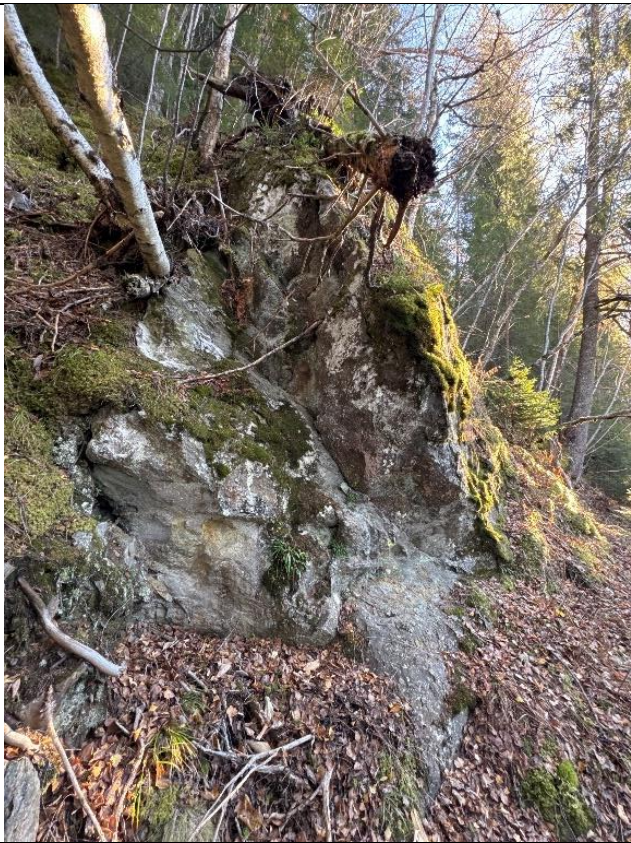
| 7.110 | 489.21 | <p>Større blokk i delvis oppsprukket bergparti. Blokken er i størrelsesordenen 5 m<sup>3</sup>. Det er vegetasjon og trær groende i bakkant. Det er tegn til dannelse av en baksprekke, men denne er vurdert til å ikke være vedvarende innover i berget. Blokken har god fot og løsnessannsynligheten er vurdert til å være lavere enn 1/100.</p> | |

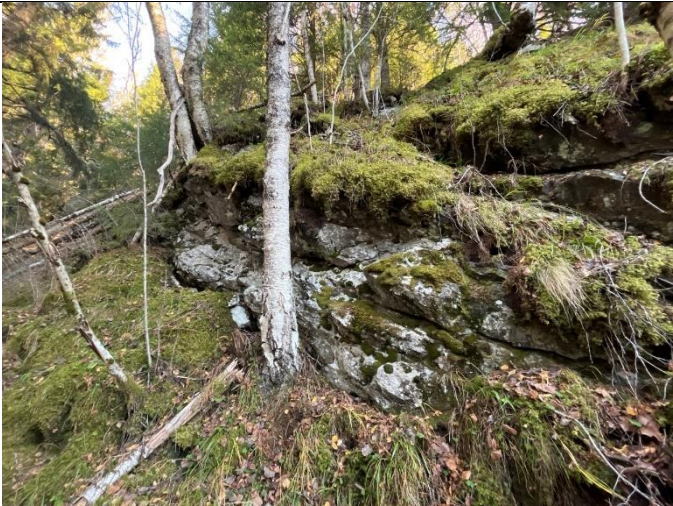
| 7.112 | 489.21 | <p>Delvis oppsprukken bergskrent. Partiet preges av avlange blokker i størrelsesorden opp mot 1 m<sup>3</sup>. Blokkene har i utgangspunktet god fot, stor friksjonsflate og terrenget under er relativt flatt. Løsnensannsynlighet lavere enn 1/100.</p> | |

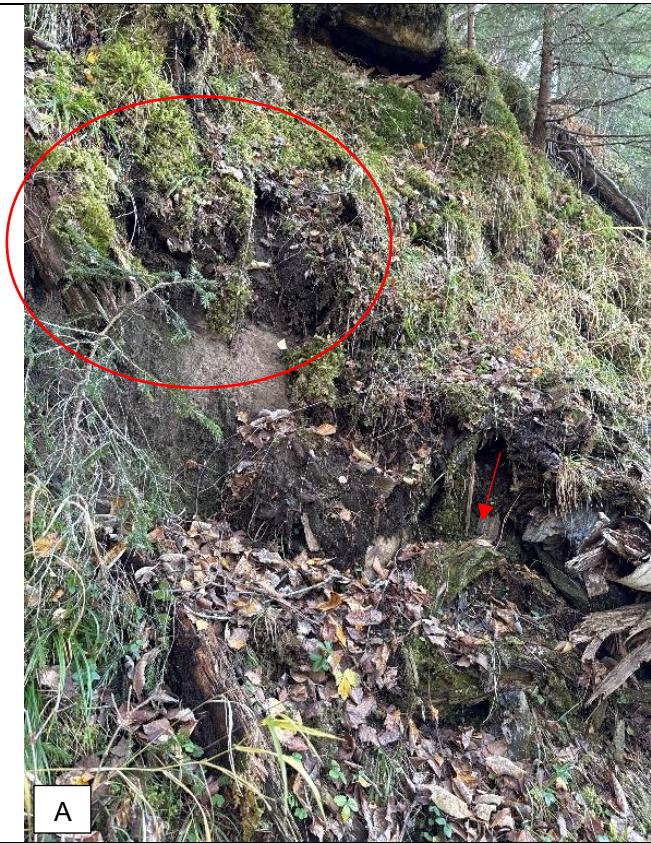
| 7.113 | 489.21 | <p>A: Spor etter nylig nedfall av blokk. Blokken er i størrelsesorden 0,1-0,3 m<sup>3</sup> og ligger nedenfor løsneområdet med kort utløp.</p> <p>B: Spor etter nedfall av avlang blokk. Blokken er i størrelsesordenen 0,1-0,3 m<sup>3</sup> og ligger rett nedenfor løsneområdet med kort utløp. Blokken er lite mosegrodd og derfor sannsynligvis fra nyere tid.</p> | |

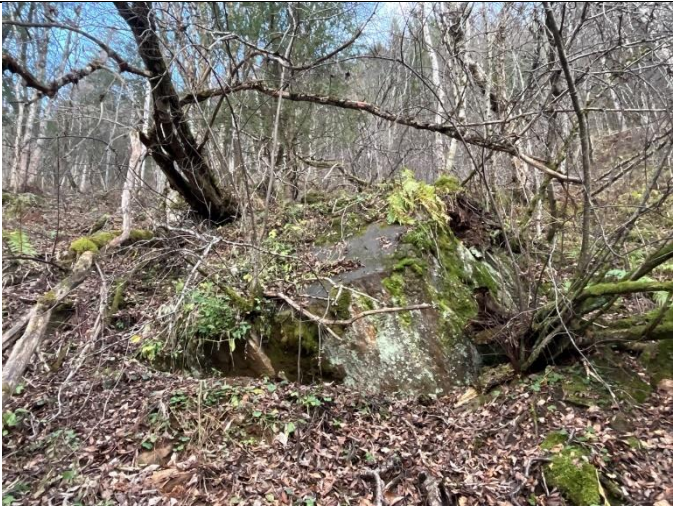
| 7.117 | 489.21 | Større steinsprangblokk i størrelsesorden rundt 3 m <sup>3</sup> . Blokken er plassert i nedre del av dalsiden over spor. Blokken er nedgrodd og ligger i utgangspunktet stabilt. | |

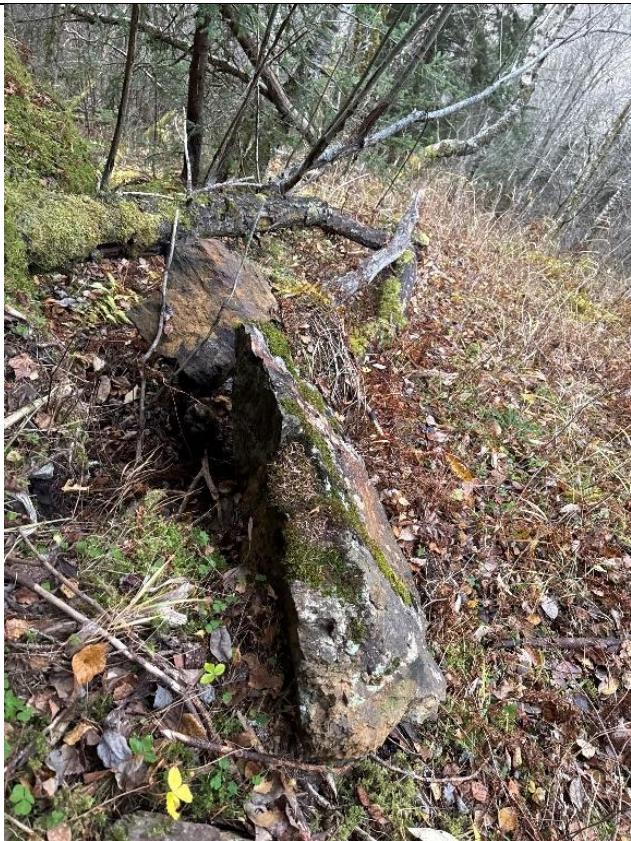
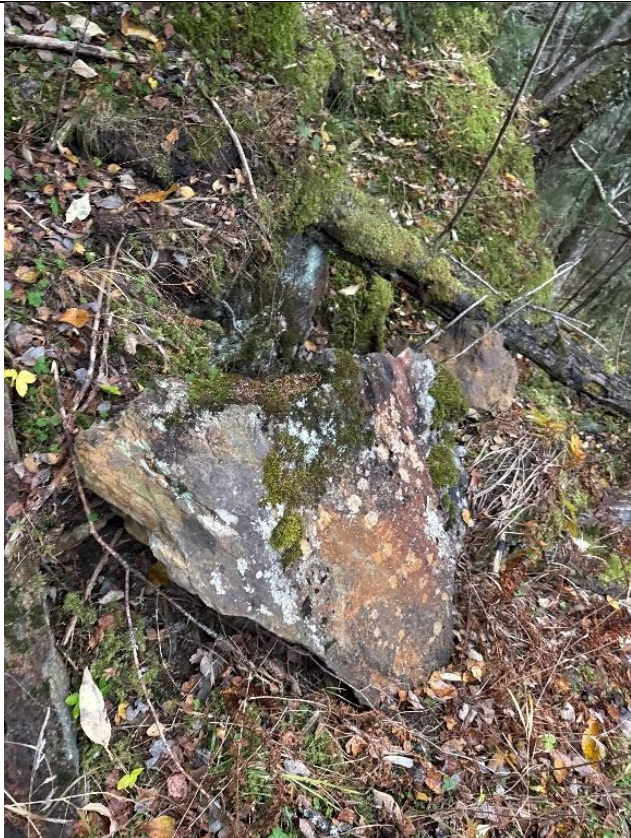
| 7.118 | 489.22 | Avlang blokk fra steinsprang. Blokken er i størrelsesorden 0,3 m <sup>3</sup> og ligger i utgangspunktet stabilt. | |

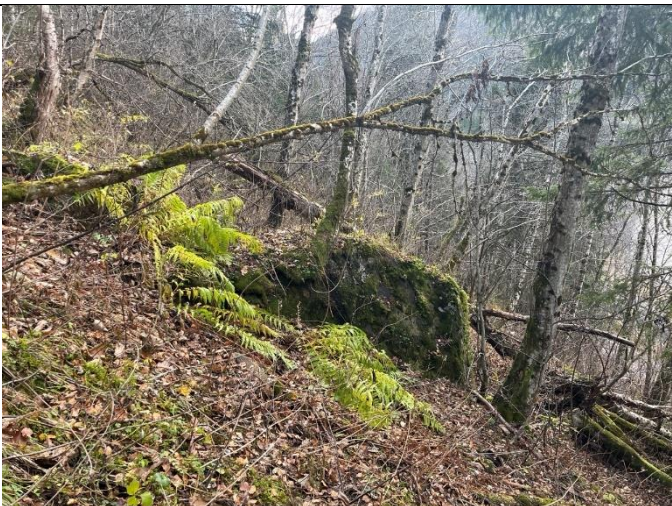
| 7.119 | 489.22 | Steinsprangavsetninger i terrenget. Den største av blokkene er ca. 2 m <sup>3</sup> , mosegrodd og ligger i utgangspunktet stabilt (<1/100). | |

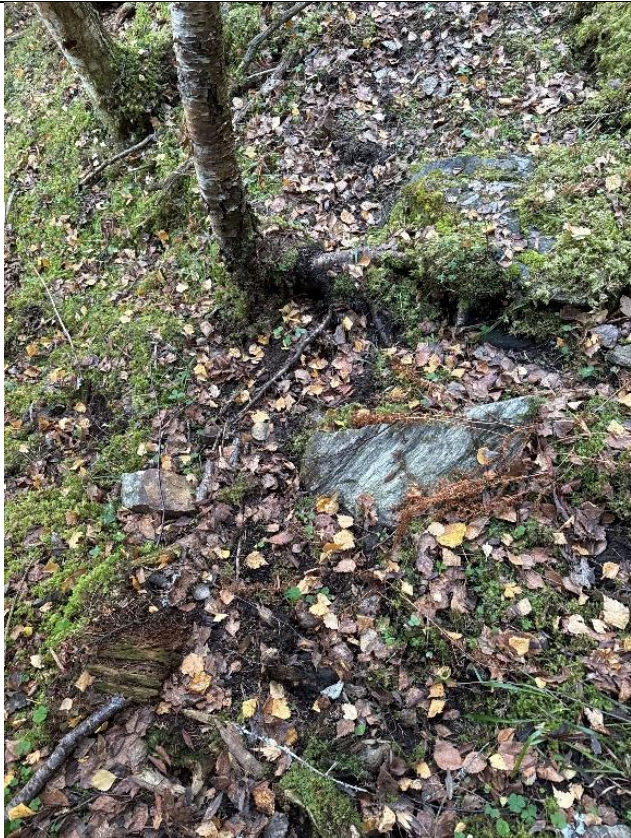
| 7.121 | 489.23 | Små steinsprangblokker i terreng. Avlang og kantede blokkform. Ligger stabilt til. | |

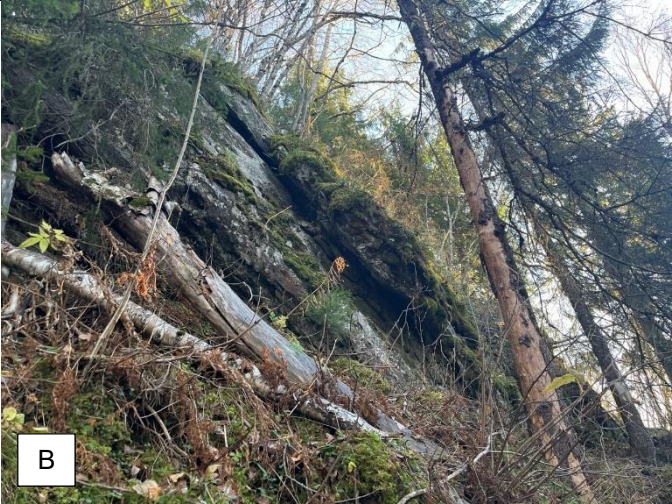
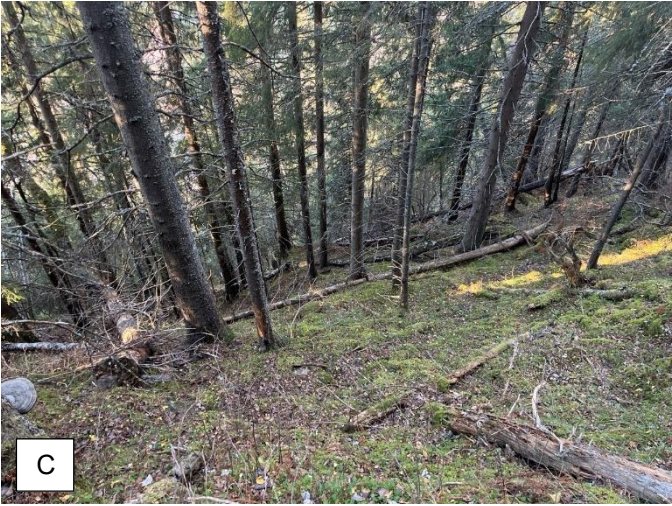
| 7.122 | 489.23 | Større avlang og tynn blokk med åpen baksprekk (bilde A og B). Blokken er i størrelsesorden 5-10 m <sup>3</sup> . Flaket har i utgangspunktet god fot, og er vurdert til å få kort utløpslengde gitt den avlange blokkformen. Sannsynlighet lavere enn 1/100. Dette er med forutsetning at grantrærne nedenfor ikke hogges (bilde C). | |

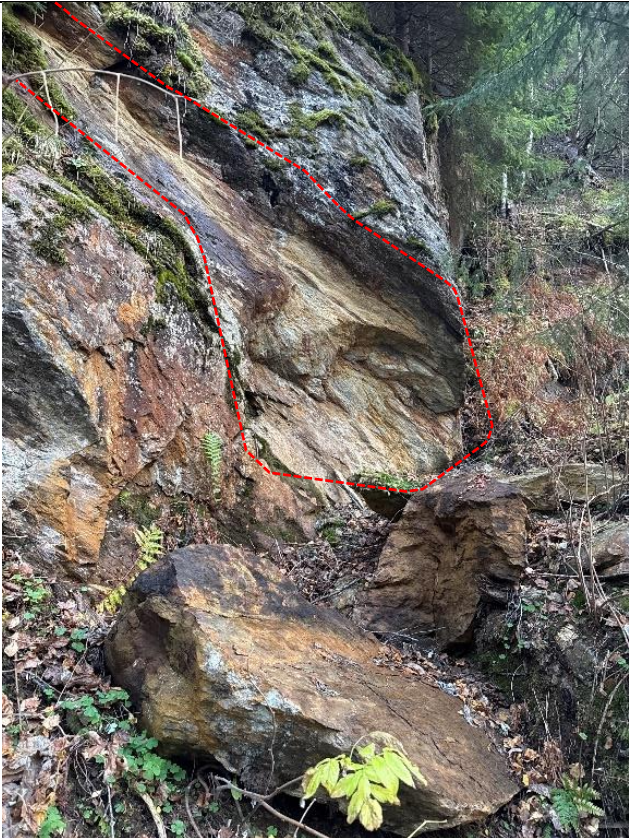
| 7.126 | 489.25 | <p>Spor etter nedfall (vist i rødt stiplet polygon). De to blokkene (vist med rød pil) har trolig løsnet og lagt seg rett nedenfor løsneområdet. Blokkene har volum under 0,3 m<sup>3</sup>. Blokkene ligger i utgangspunktet stabilt og sannsynligheten for remobilisering er vurdert som lav, mye på grunn av blokkformen.</p> | |

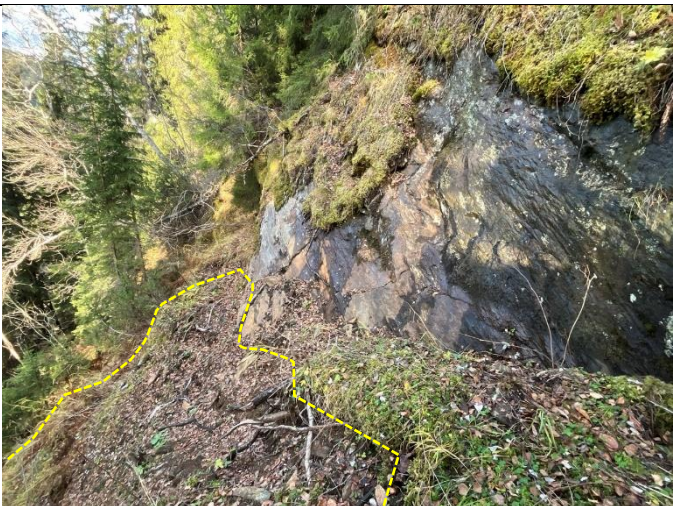
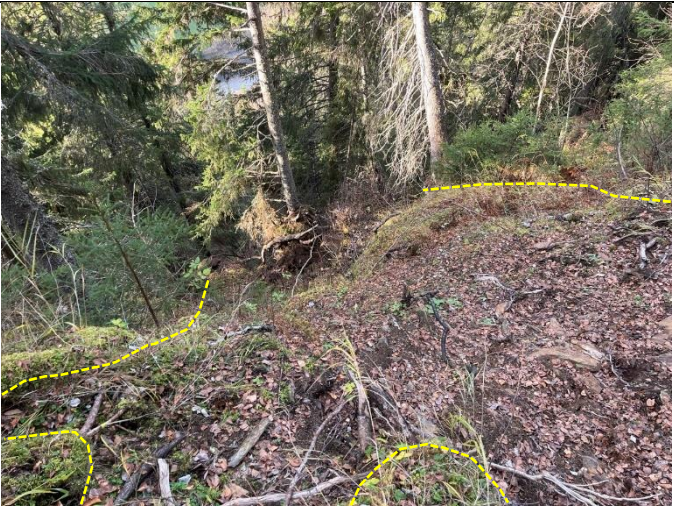
| 7.128 | 489.25 | <p>Spor etter en grunn utglidning av løsmasse i terrenget.</p> | |

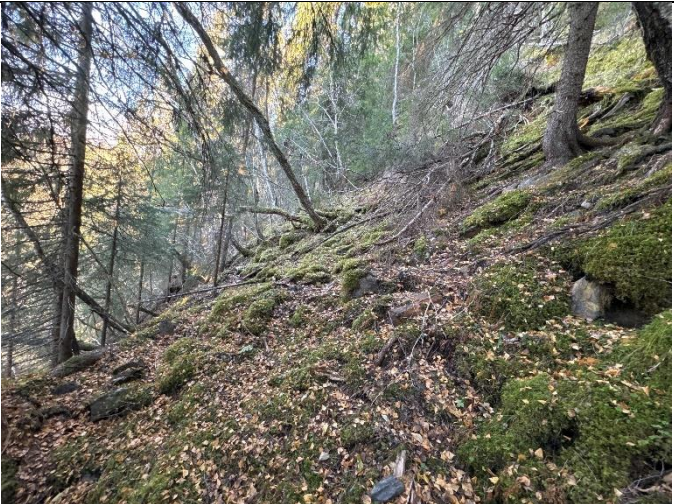
| 7.129 | 489.25 | Steinsprangavsetninger i terrenget. Blokkene er generelt små, under 0,5 m <sup>3</sup> . | |

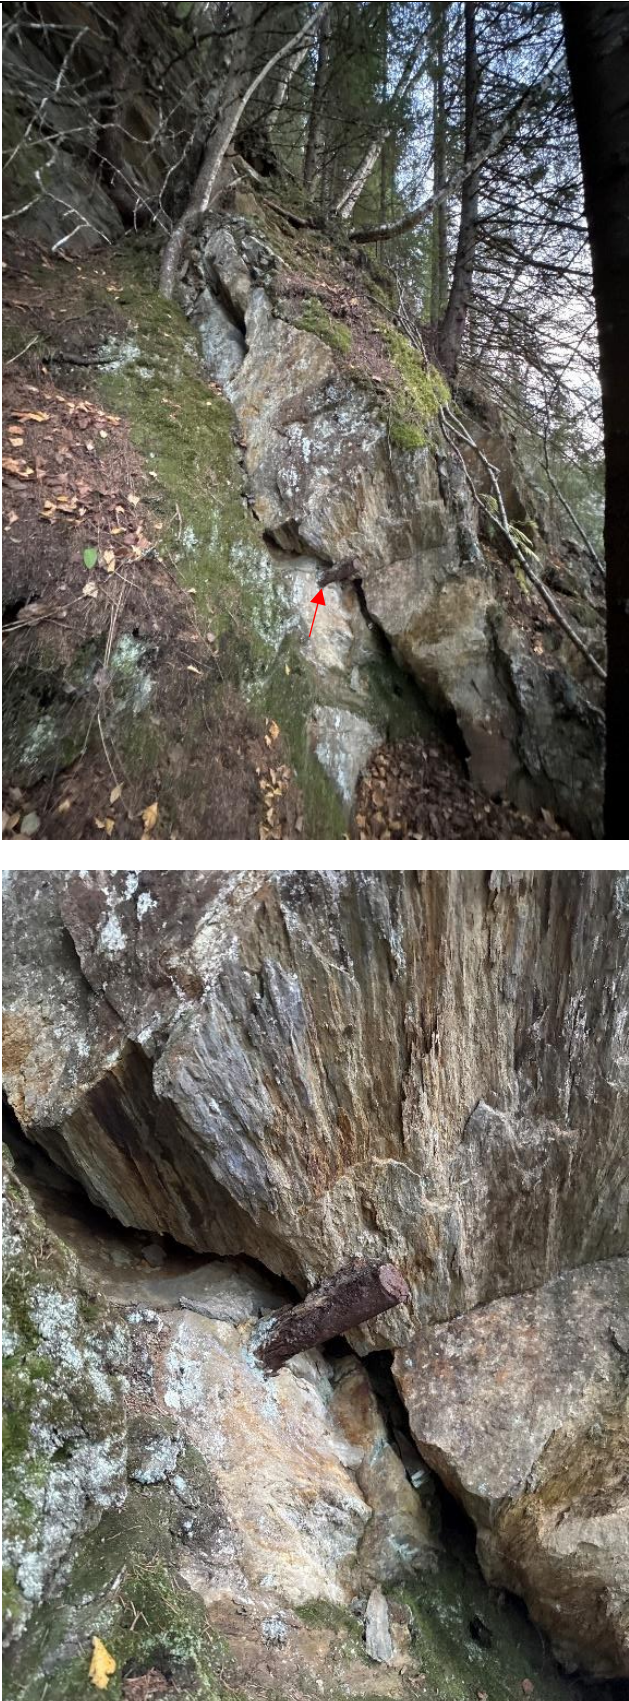
| 7.131 | 489.27 | <p>Større blokk sikret med dybel. Blokken er avlang og i størrelsesordenen 5-10 m<sup>3</sup>. Det er tydelig underkuttende sprekk, men med undulerende flate. Blokken har stor friksjonsflate/bergkontakt og i utgangspunktet grei fot. Dybelen er godt rustet. Løsnings sannsynlighet er vurdert til å være lavere enn 1/100.</p> | |

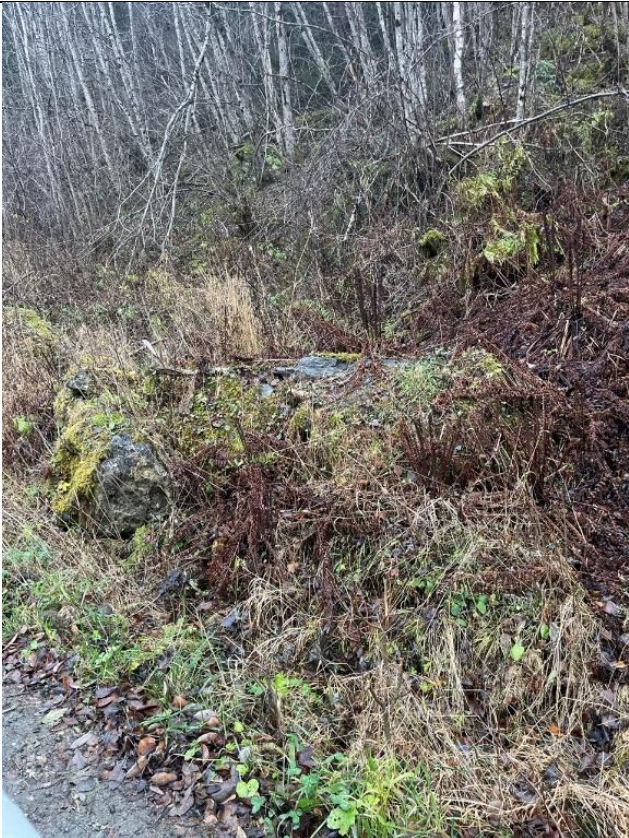
| 7.133 | 489.28 | Steinsprangblokk i grøften ved veien over spor. Blokken er ca. 1-1,5 m <sup>3</sup> . | |

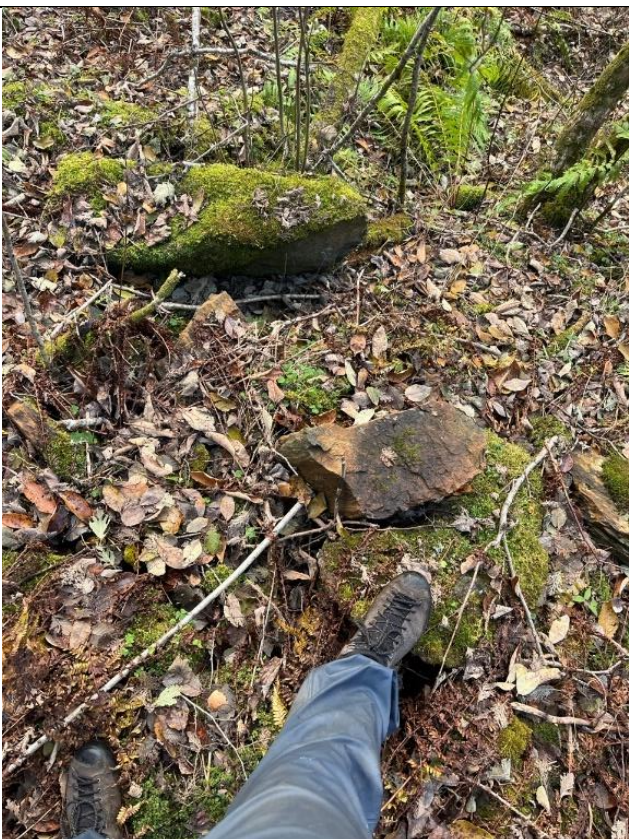
| 7.140 | 489.30 | Steinsprangavsetninger i terrenget. Små blokker under 0,5 m <sup>3</sup> og er generelt ganske avlange. Ligger stabilt til. | |

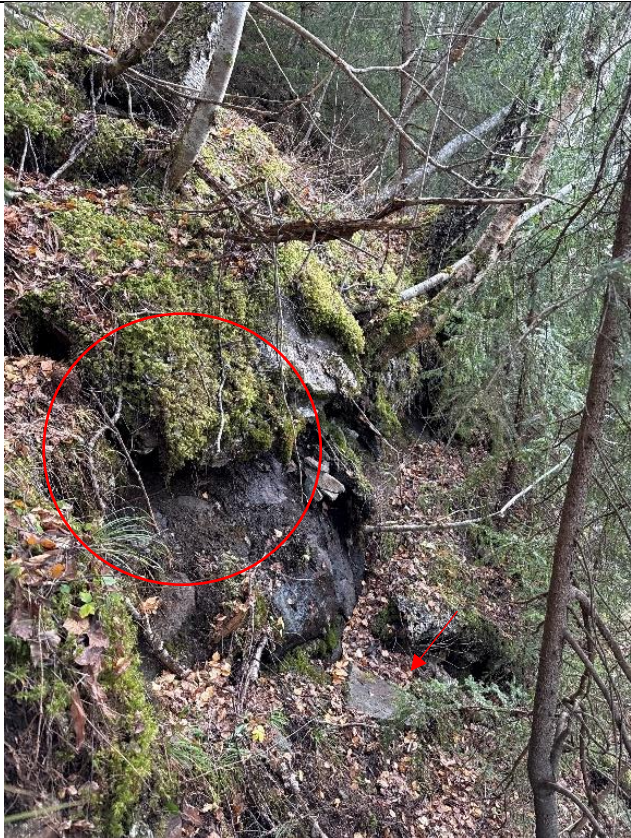
| 7.145 | 489.30 | <p>Spør etter nedfall av blokk (vist med rød sirkel). Blokken stoppet rett nedenfor løsnepunktet, kort utløpslengde. Blokken er ikke særlig mosegrodd og kan være av nyere alder. Bergskrenten er delvis oppsprukket, og det er mulighet for at små objekter løsner. Det er vurdert at disse vil ha kort utløpslengde pga. blokkform og det flate terrenget like under (<math>&lt;1/100</math>).</p> | |

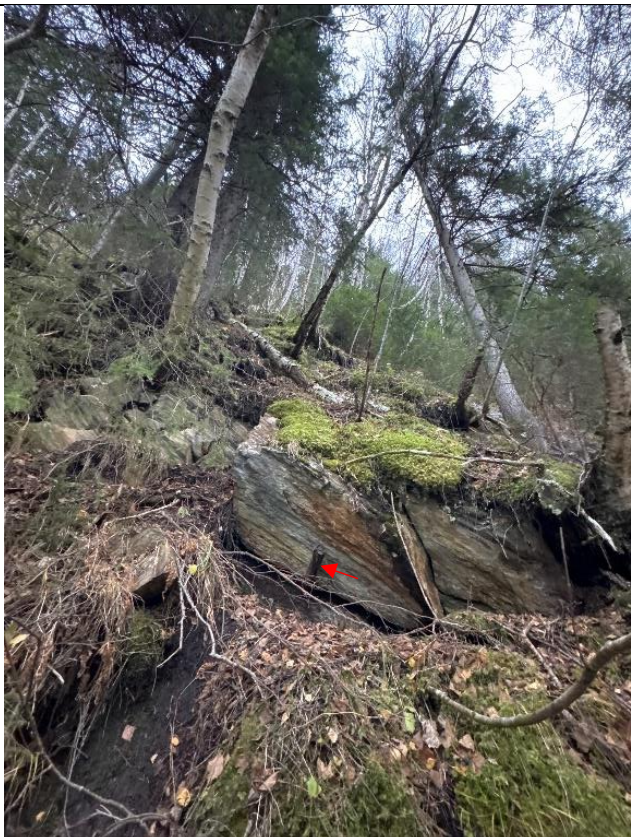
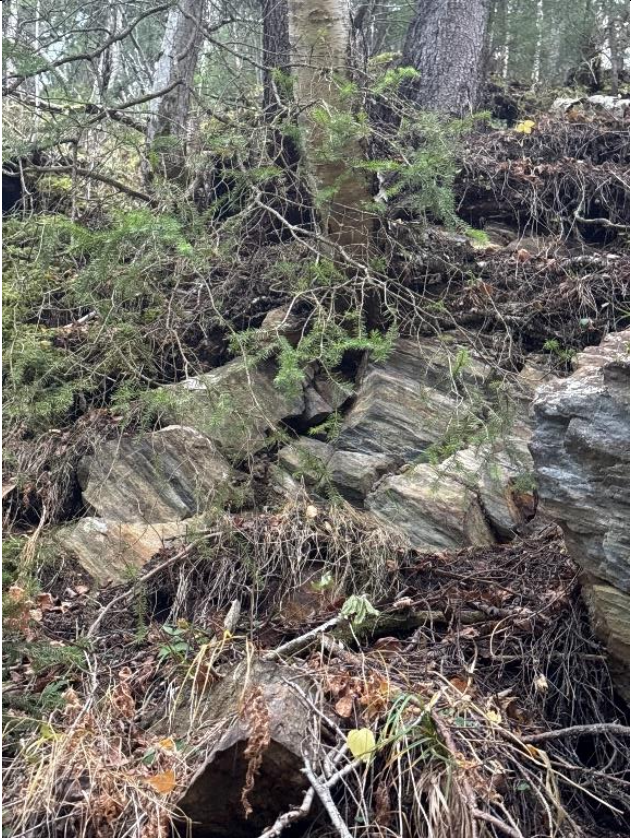
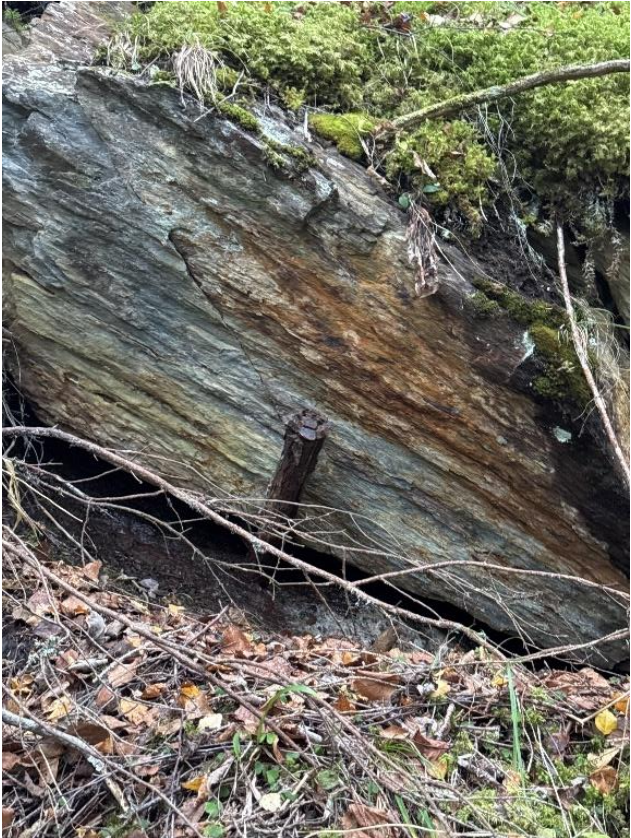
| 7.146 | 489.30 | <p>Blokk i størrelsesordenen 1-2 m<sup>3</sup> sikret med dybel (vist med rød pil). Blokken har grei fot uten noe særlig vegetasjon som gror i bakkant. Dybelen er godt rustet. Løsnestannsynligheten er vurdert til å være lavere enn 1/100.</p> <p>Det er ved siden av blokken noen mindre objekter, volum under 0,5 m<sup>3</sup>. Disse ligger i utgangspunktet stabilt. Løsnestannsynlighet lavere enn 1/100.</p> | |

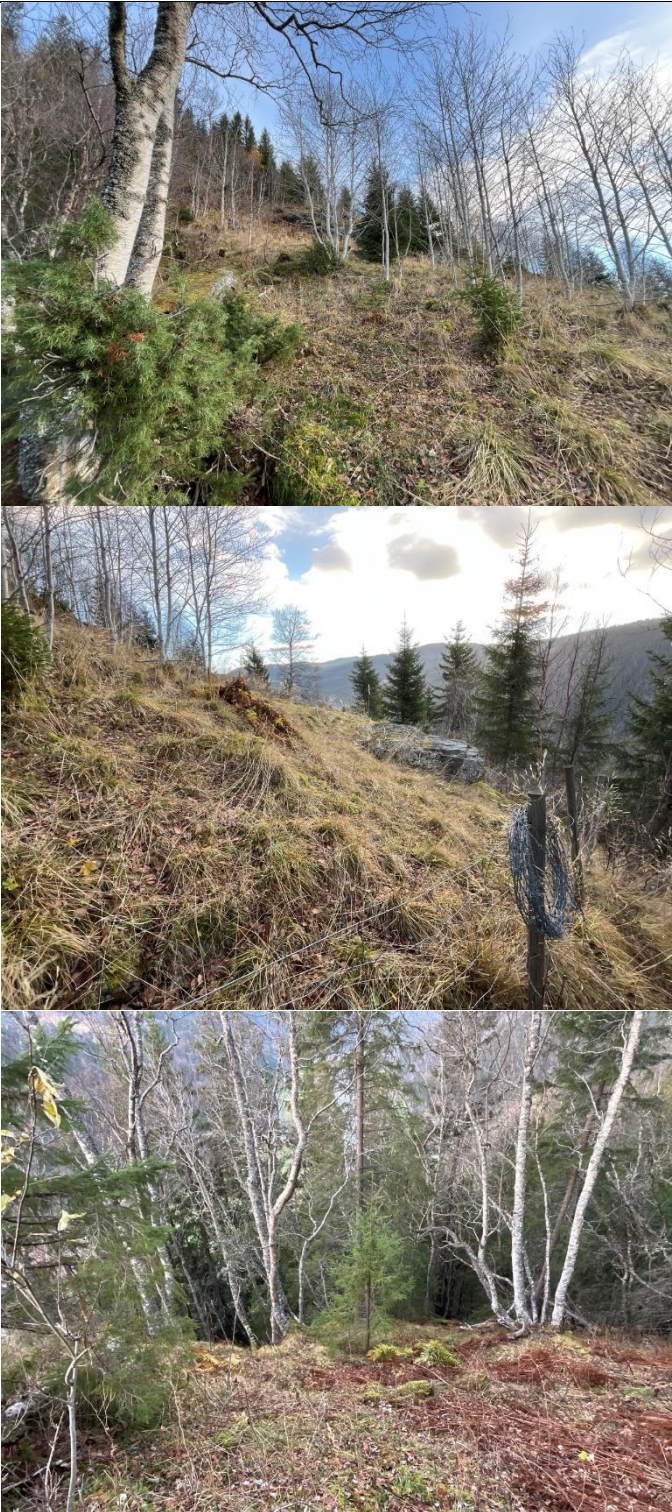
| 7.149 | 489.30 | Området i overkant av dalsiden. Overgang fra relativt slakt til bratt terreng. | |

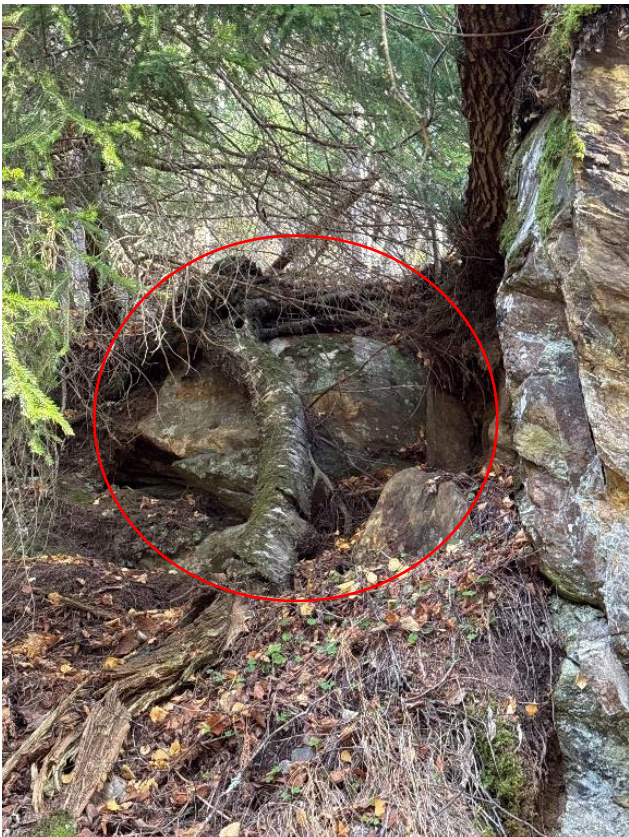
| 7.150 | 489.30 | <p>Større blokk i størrelsesorden 10 m<sup>3</sup>. Blokken har relativt god fot. Løsnesevne vurdert til å være lavere enn 1/100.</p> <p>Ved siden av den store blokken er det en mindre blokk rundt 1 m<sup>3</sup> (markert med rød polygon). Blokken er delvis kilt og har grei fot. Løsnesevne vurdert til å være lavere enn 1/100.</p> | |

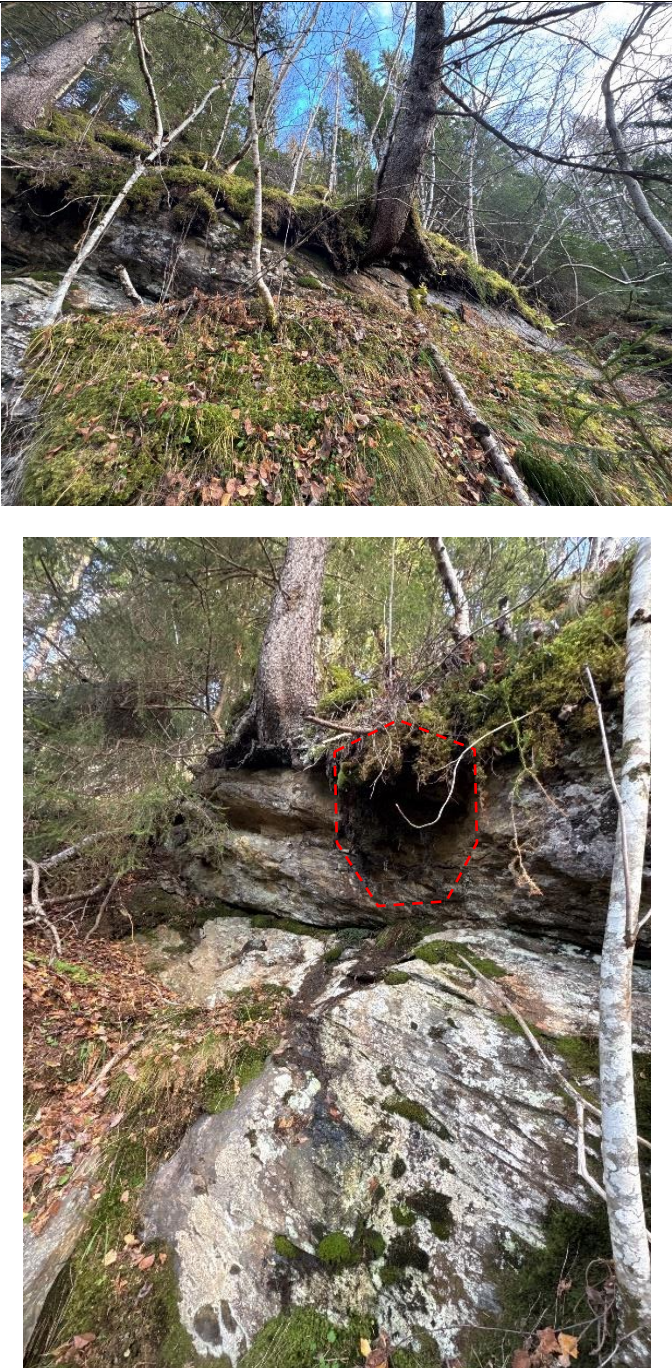
| 7.151 | 489.30 | <p>Bergskrent med mindre oppsprekking. Tendenser til en underkuttende sprekk, men ser ikke ut til å være vedvarende. Sprekkeplanet er undulerende og har god friksjonsflate/bergkontakt. Ingen tydelige faremomenter, men mulighet for mindre nedfall som trolig ikke når jernbanen. Vurdert løsnessannsynlighet lavere enn 1/100.</p> <p>Spør etter nedfall under vegetasjon/tre (vist med rødt stiplet polygon).</p> | |
