**RØROSBANEN  
1011 HALTDALEN-STØREN**

**KM 488,90 - 489,36  
SKREDSIKRINGSTILTAK RØROSBANEN  
GRINDBAKKEN - TALSNESHÅGGAN**

**Skredrapport**

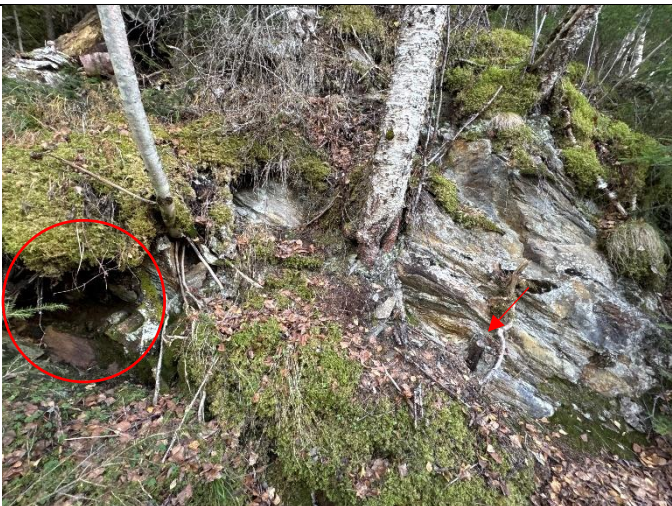
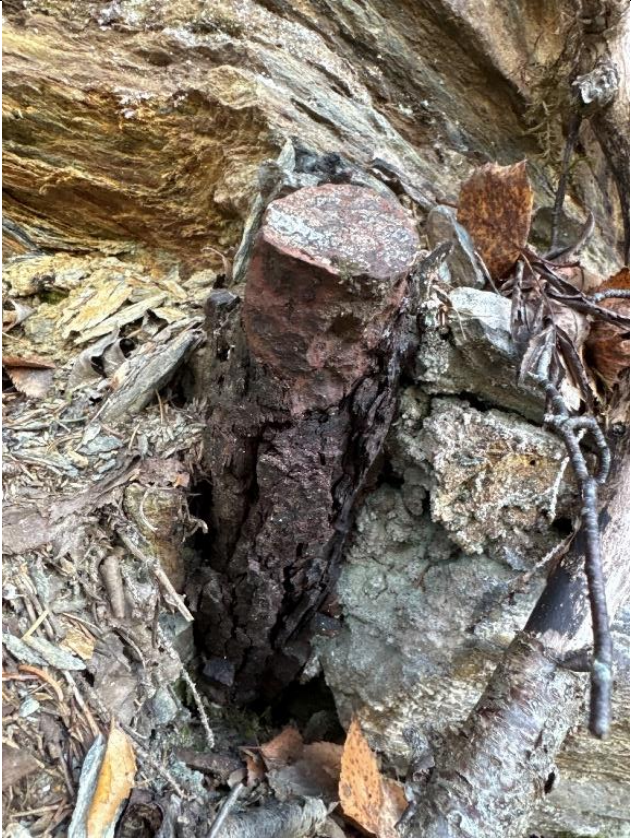
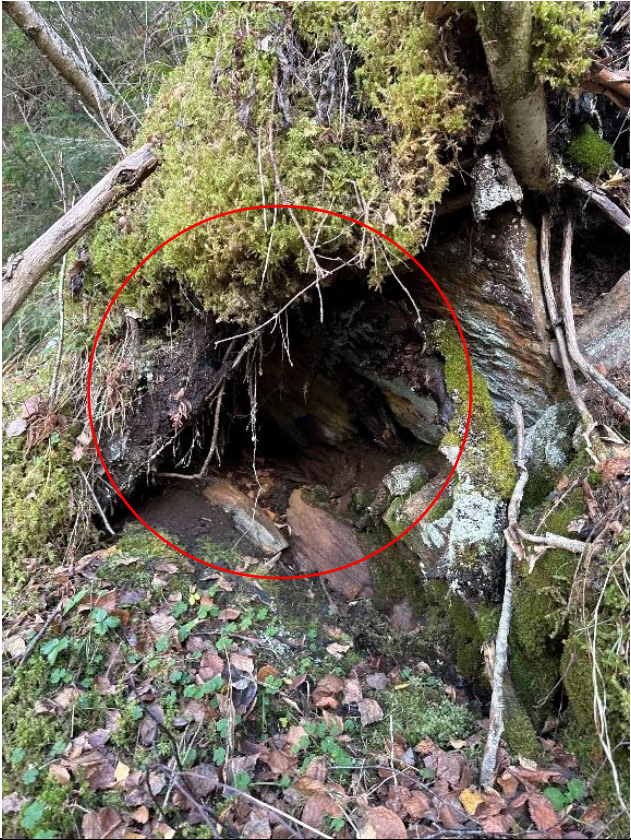
| 7.152 | 489.31 | <p>Oppsprukken bergskrent. Blokk på 1m<sup>3</sup> sikret med dybel (vist med rød pil). Blokken er godt plastret i terrenget. Tre som gror i overkant. Totalt sett er løsnessannsynligheten vurdert til å være lavere enn 1/100.</p> <p>Trolig spor etter nedfall av blokk (vist med rød sirkel). Blokken ligger ikke nedenfor løsnedområdet.</p> | |

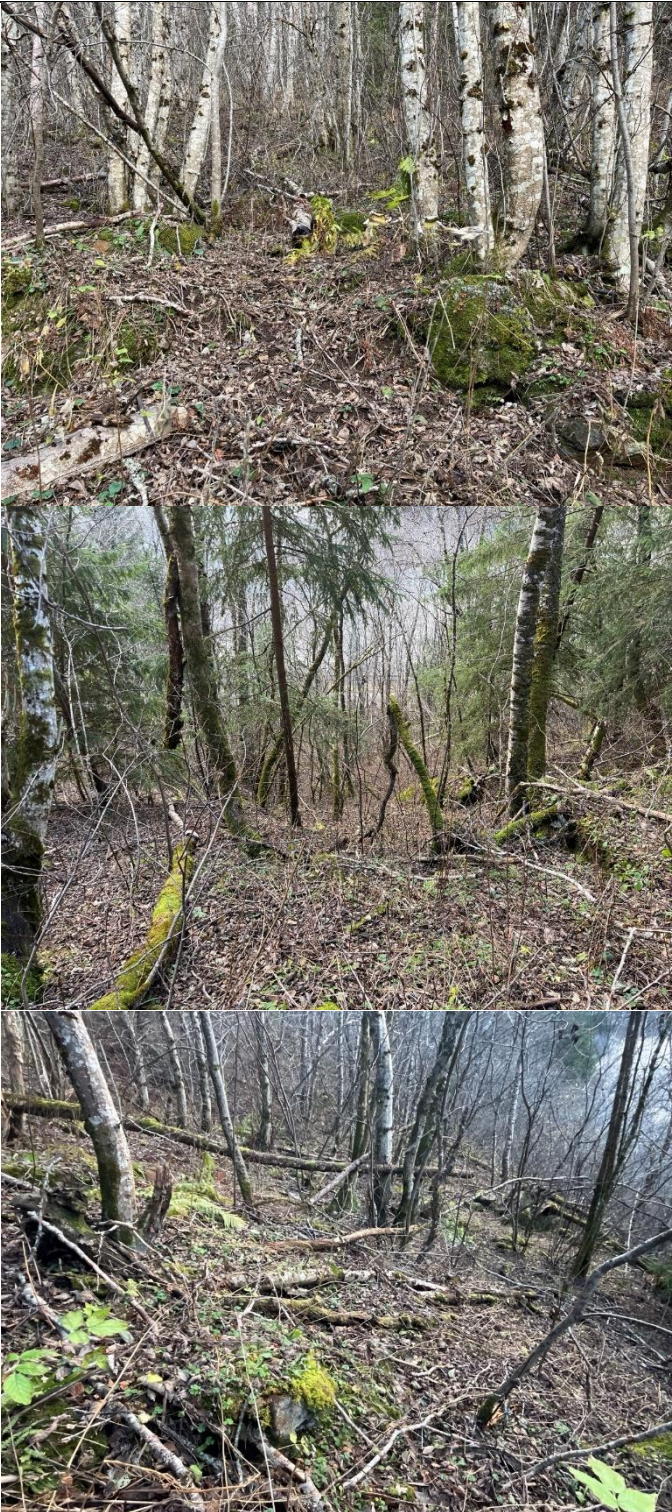
| 7.153 | 489.31 | Sprede steinsprangavsetninger i terrenget. Steinblokkene er generelt små, under 0,5 m <sup>3</sup> . | |

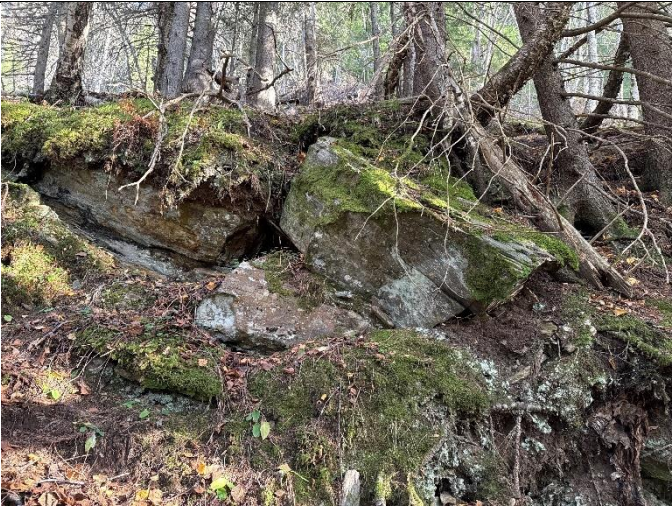
| 7.154 | 489.31 | <p>Avløst blokk i størrelsesordenen 1 m<sup>3</sup>. Blokken har god fot og ligger i utgangspunktet stabilt. Vurdert løsneseansynlighet lavere enn 1/100.</p> | |

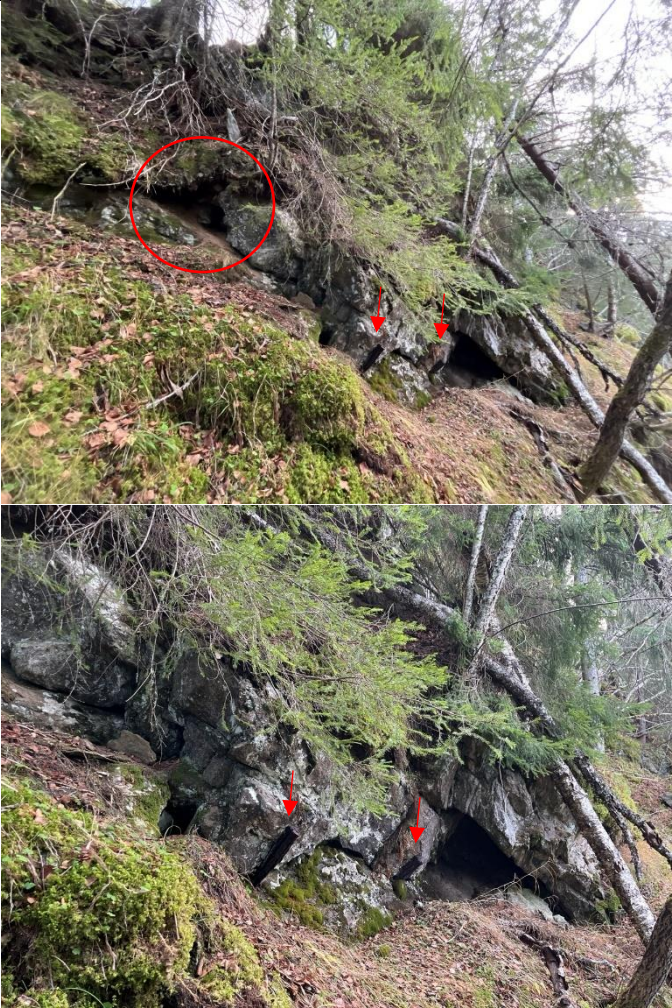
| 7.155 | 489.31 | <p>Delvis oppsprukken bergskrent sikret med to dybler. Flere blokker med volum opp mot 1 m<sup>3</sup>. Dyblene i underkant av bergskrenten er ganske rustet og delvis avbøyd. Bergskrenten har tydelig undersprekk. Sprekken er undulerende og har ikke sprekefyll. Løsneseansynligheten er vurdert til å være lavere enn 1/100.</p> <p>Spor etter mulig nedfall markert med rød sirkel. Blokken er ikke observert nedenfor løснеområdet.</p> | |

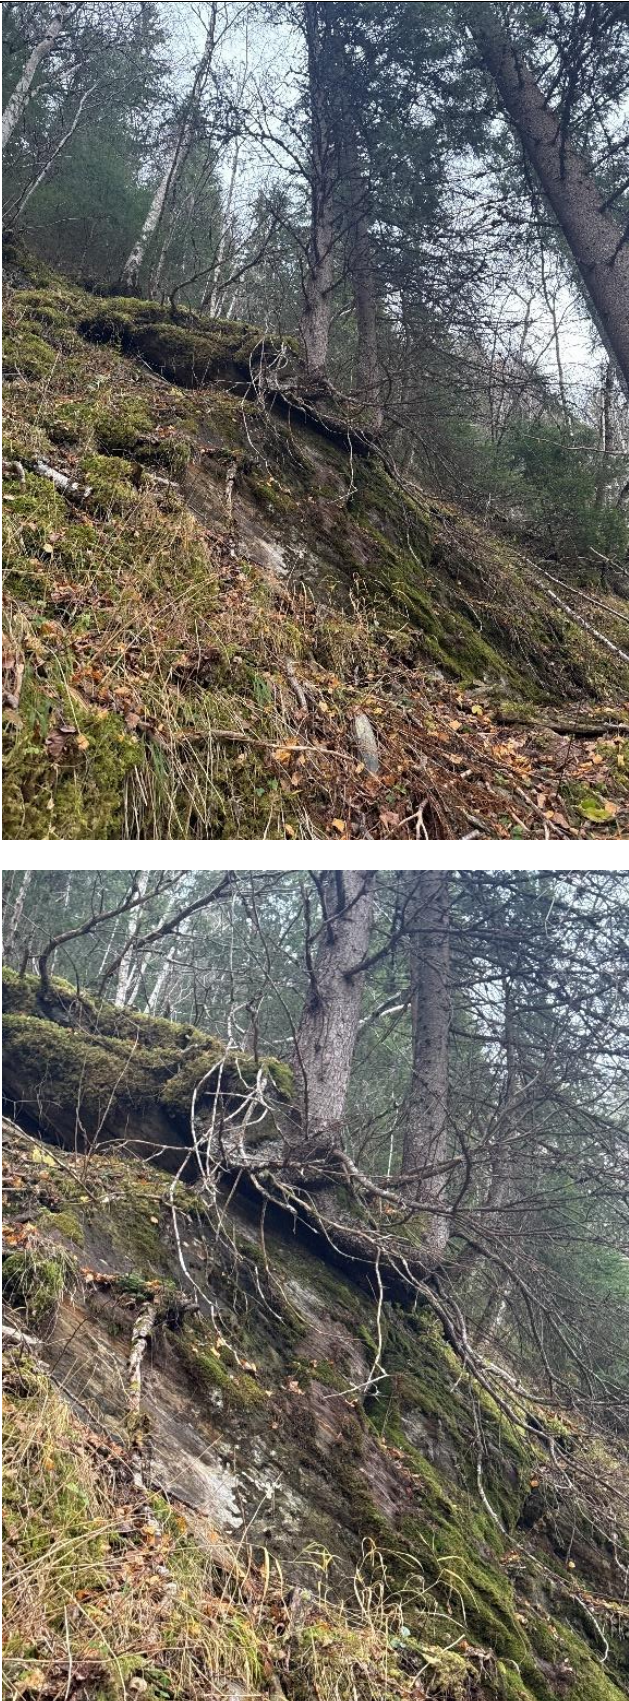
| 7.156 | 489.31 | Bergskrent med lite oppsprekking. Trær gror på kanten av bergskrenten. Ved rotvelt kan blokker remobiliseres. Løsnings sannsynlighet er lavere enn 1/100. | |

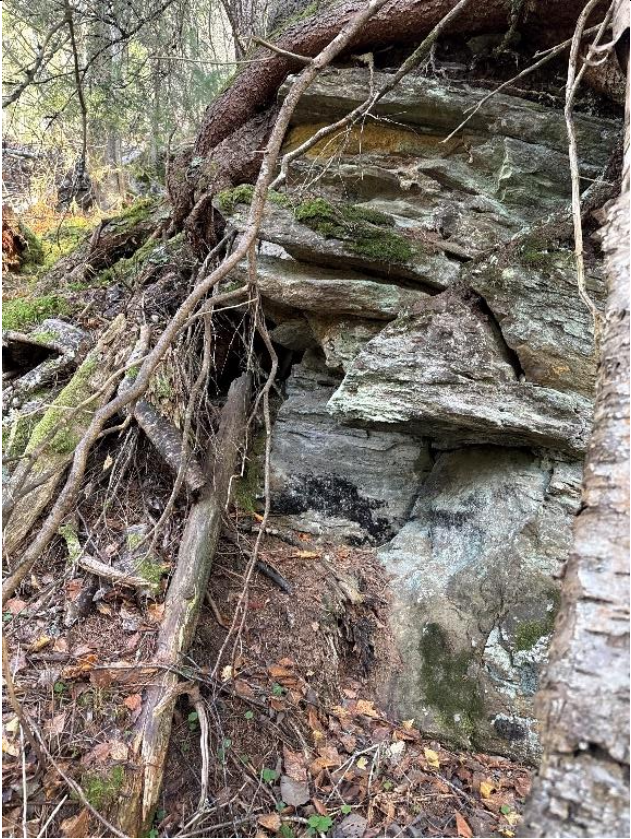
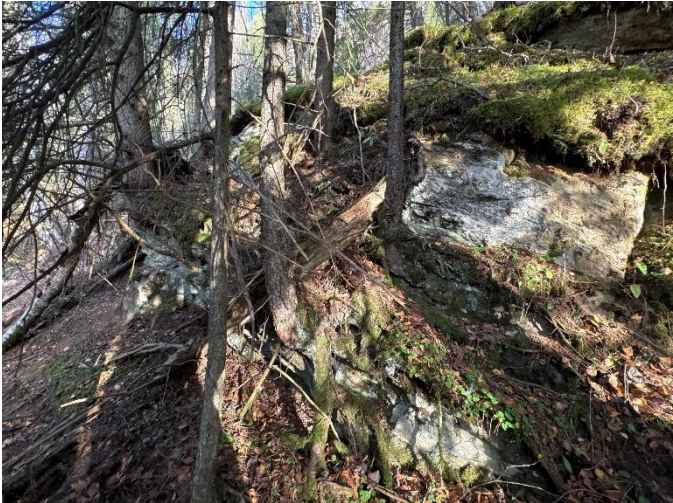
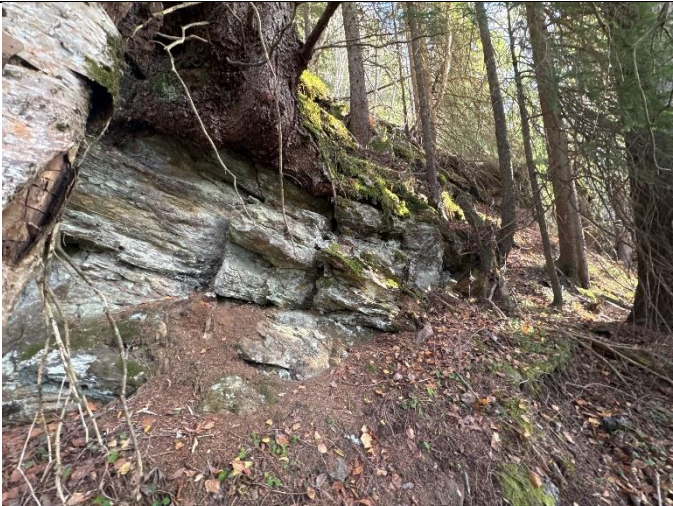
| 7.158 | 489.31 | Oppsprukken og forvitret bergskrent. Mulighet for nedfall av mindre avlange objekter, men sannsynligheten for at disse vil nå banen er vurdert som lav. | |

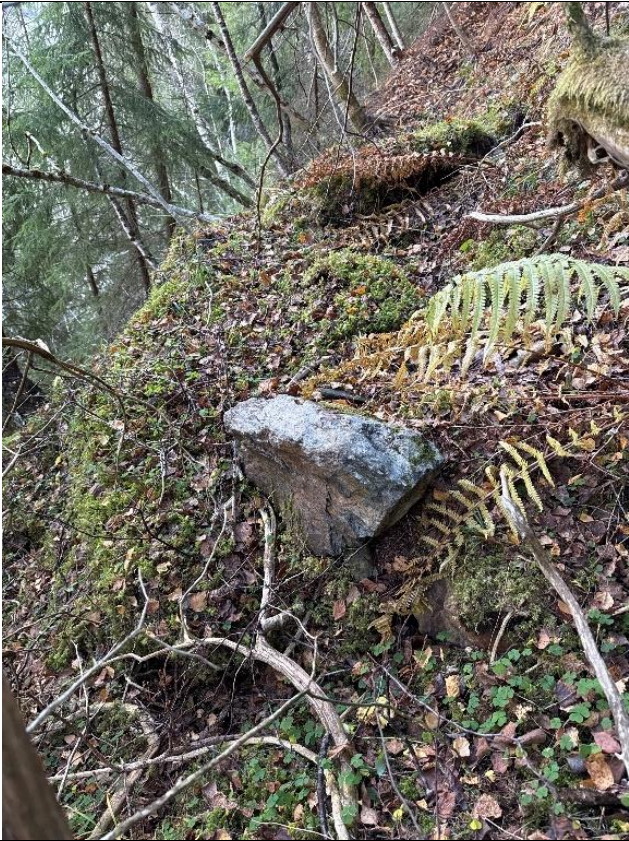
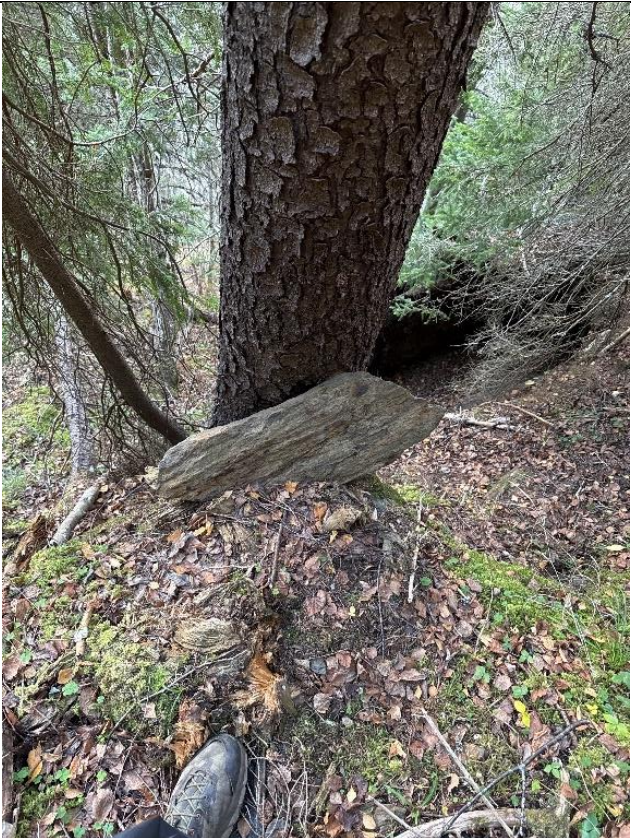
| 7.159 | 489.31 | Steinsprangavsetninger uten mose. Siden andre steinsprangblokker i nærheten er svært mosegrodd, er de to nedfallene antatt å være av nyere alder. Blokkene er små og relativt avlange. Sannsynlighet for remobilisering er lavere enn 1/100. | |

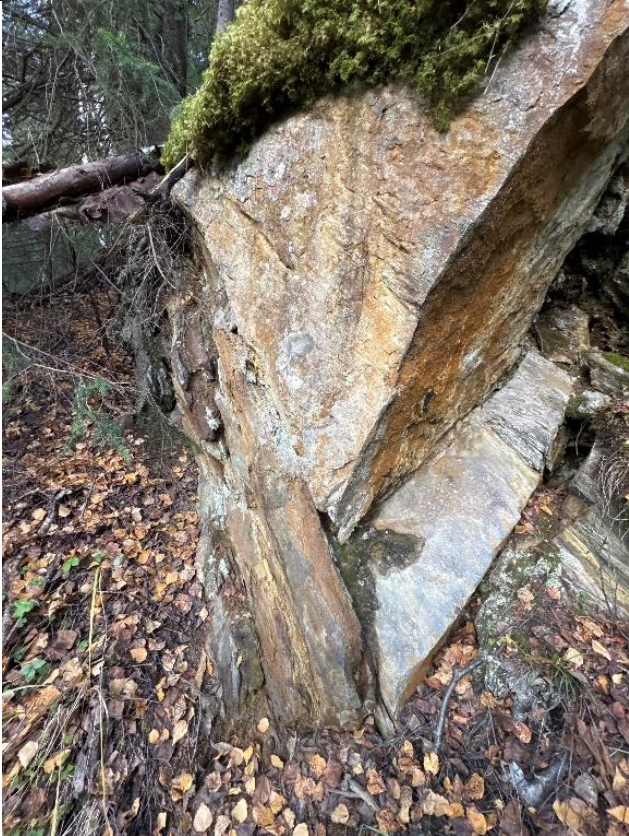
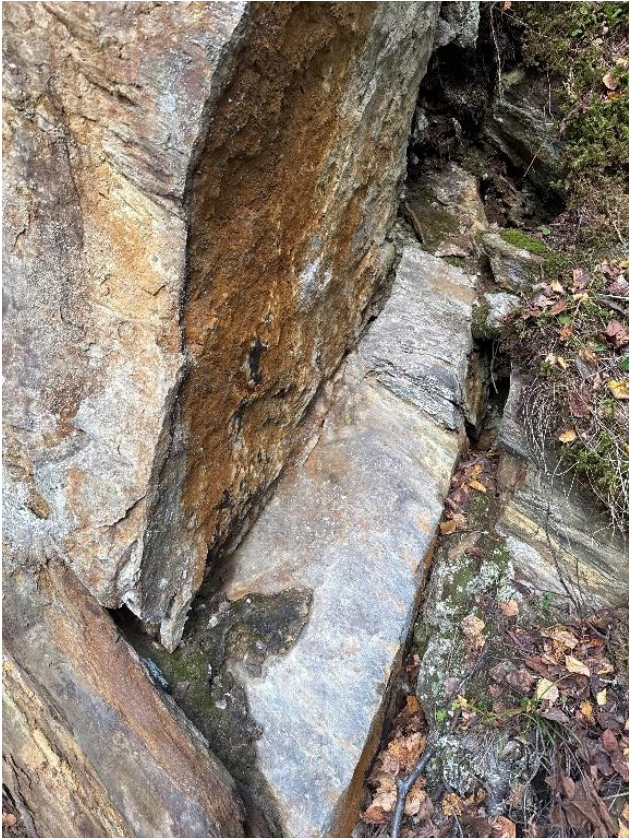
| 7.160 | 489.32 | Blokk i størrelsesordenen 2-4 m <sup>3</sup> . Sprekkene som vises på nedsiden av blokken er tilsynelatende ikke vedvarende innover i blokken. Blokken har da i utgangspunktet god fot. Løsnings sannsynlighet vurdert til å være lavere enn 1/100. | |

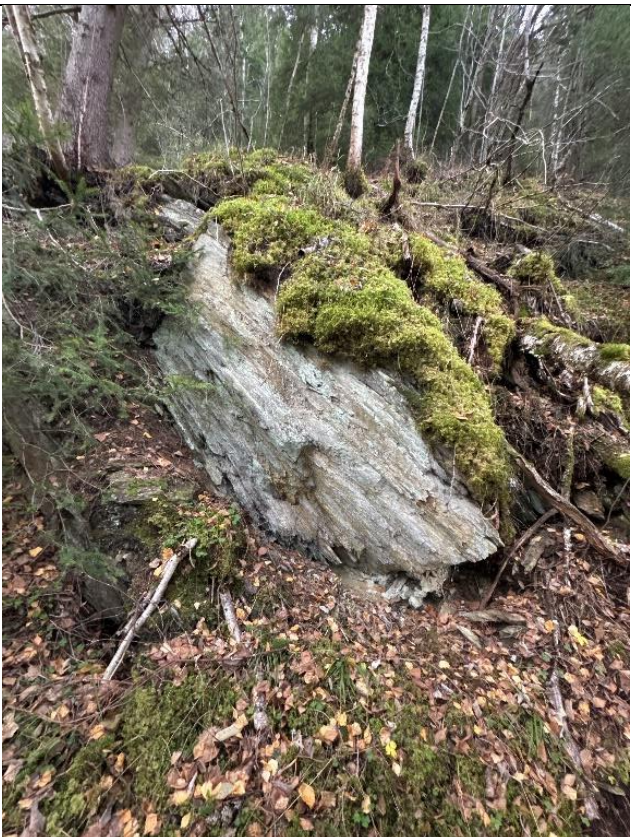
| 7.161 | 489.32 | <p>Avlang bergskrent med noe skifrig/forvitret berg. Partiet ligger stabilt med god friksjonsflate og grei fot. Løsnings sannsynlighet vurdert til å være lavere enn 1/100.</p> | |

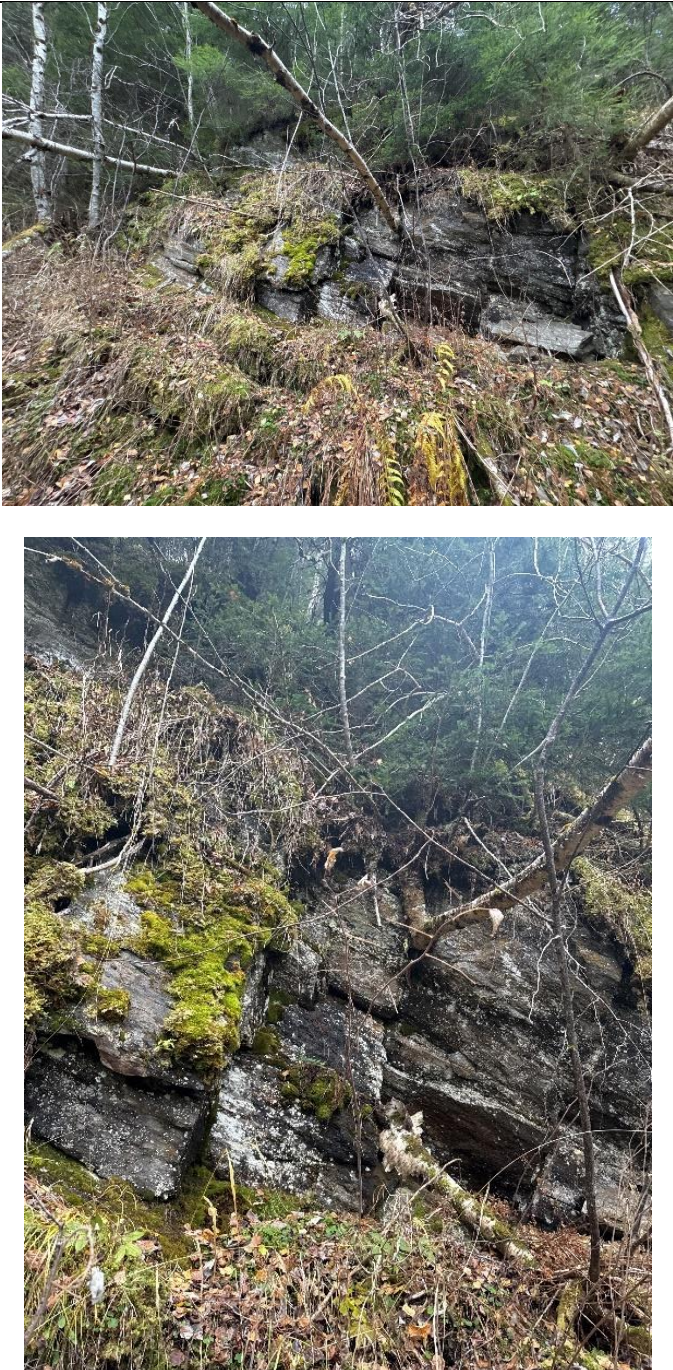
| 7.163 | 489.33 | Blokkete bergskrent med steile sprekker. Blokkene er i størrelsesorden rundt 1m <sup>3</sup> . Kilde avlange blokker med god fot. Løsningsansynlighet lavere enn 1/100. | |

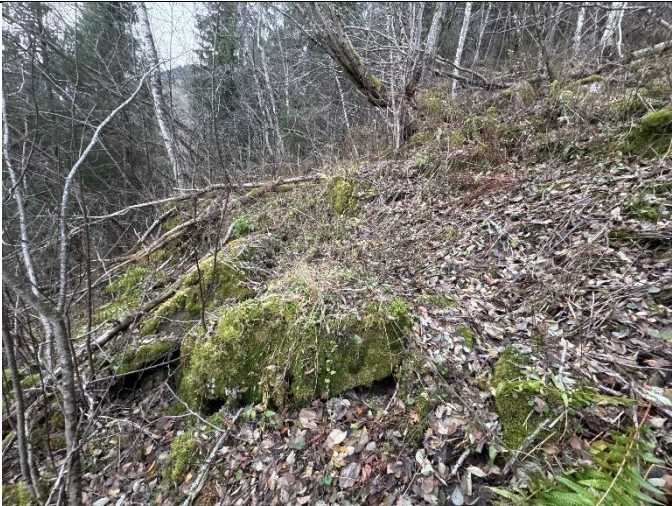
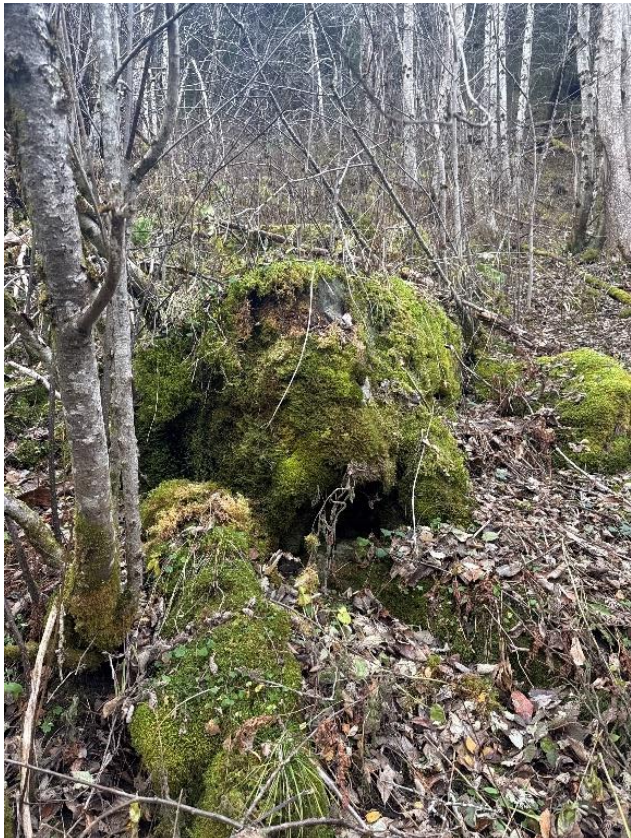
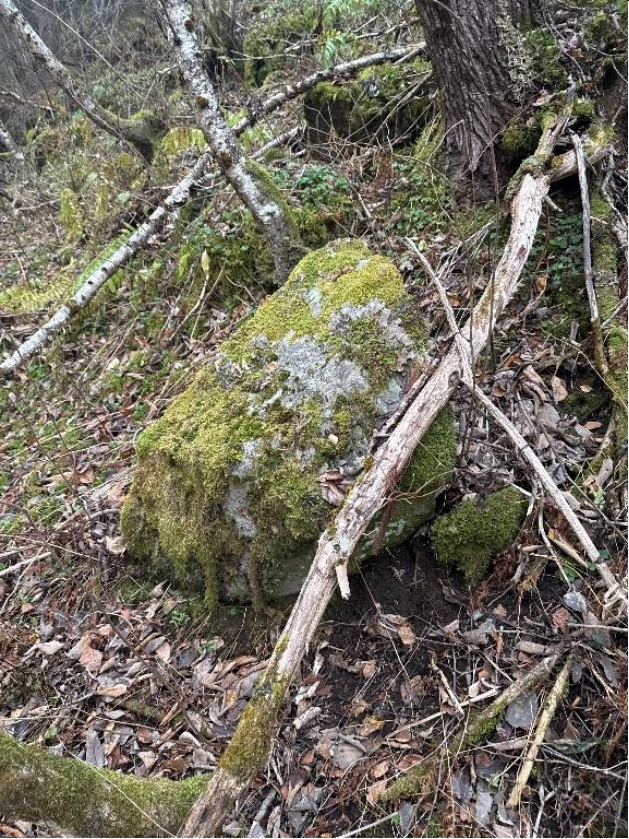
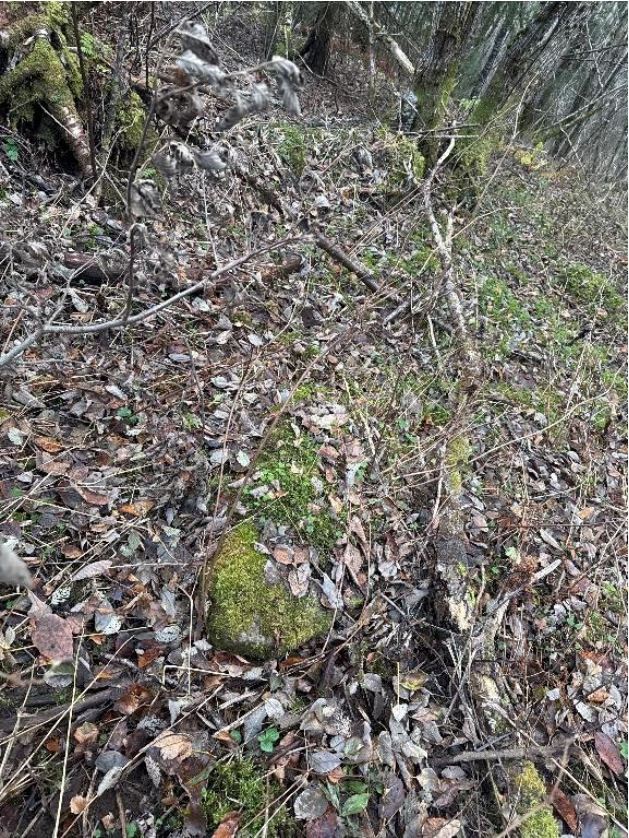
| 7.164 | 489.33 | Steinsprangavsetning i terrenget. Blokkene er i størrelsesordenen opp til 1 m <sup>3</sup> . De fleste er under 0,5 m <sup>3</sup> . Lav sannsynlighet for remobilisering. | |

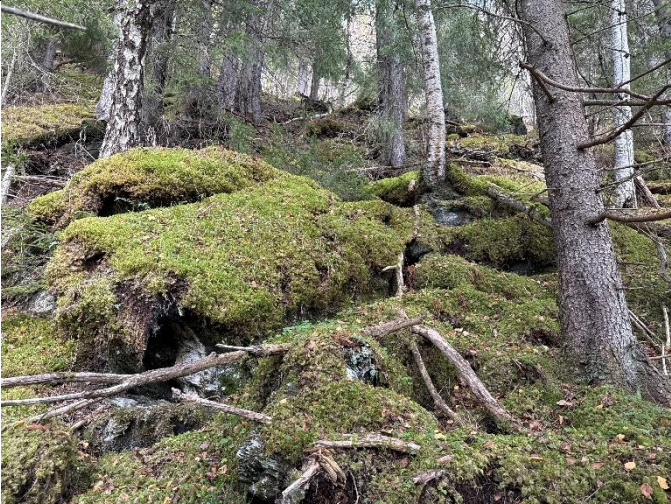
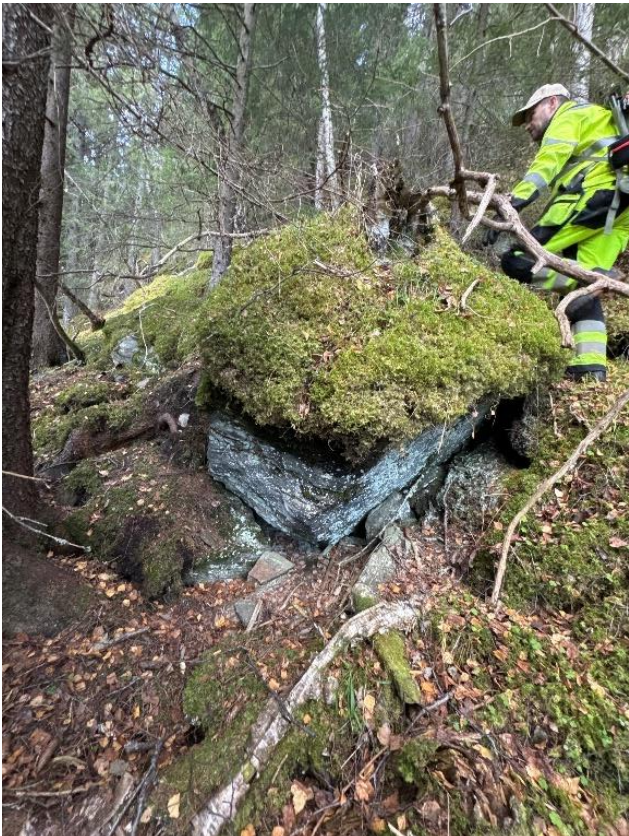
| 7.165 | 489.33 | <p>Mosegrodd ur. Enkelte blokker opp mot 1 m<sup>3</sup>.<br/>Blokkene ligger i utgangspunktet stabilt.<br/>Løsnessannsynlighet vurdert til å være lavere enn 1/100.</p> | |

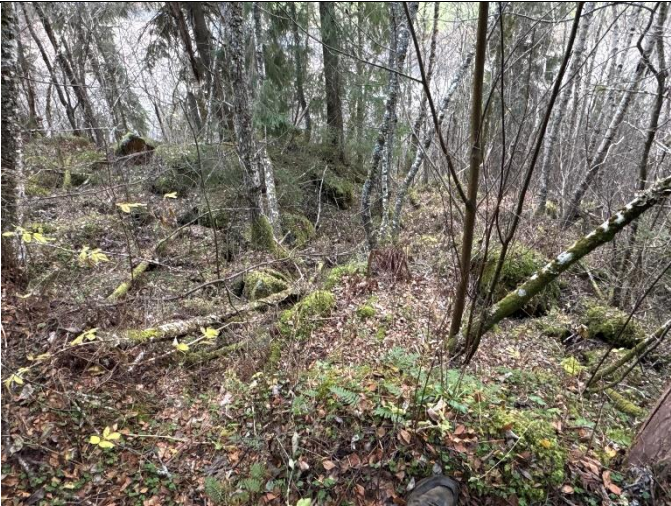
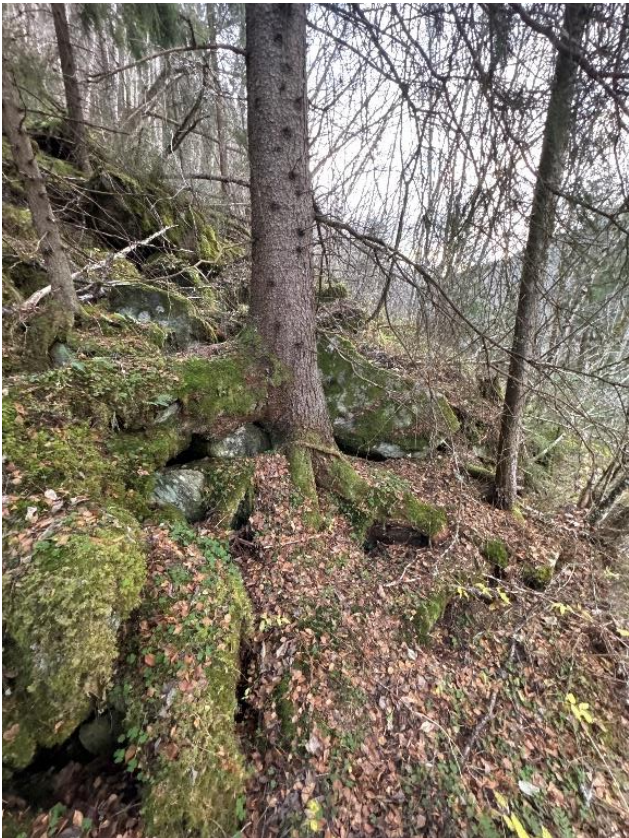
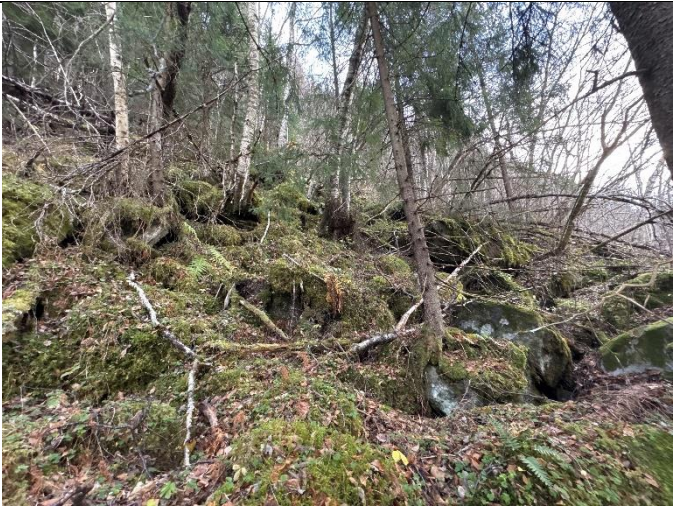
| 7.167 | 489.34 | Mosegrodd ur i terrenget i nedre del av dalsiden. Blokkstørrelsen opp mot 1 m <sup>3</sup> . | <br> |

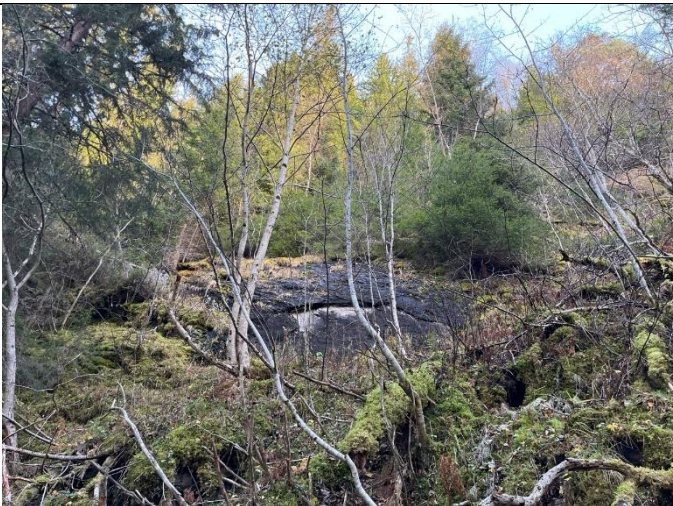
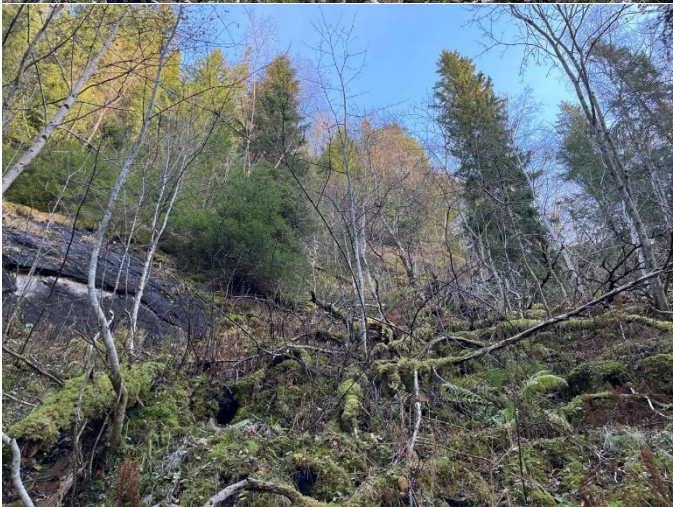
| 7.168 | 489.34 | <p>Lite oppsprukken bergskrent. Undulerende sprekk og sannsynligvis god friksjonsflate. Vegetasjon i overkant.</p> <p>Løsnestannsynlighet vurdert til å være lavere enn 1/100.</p> | <br> |

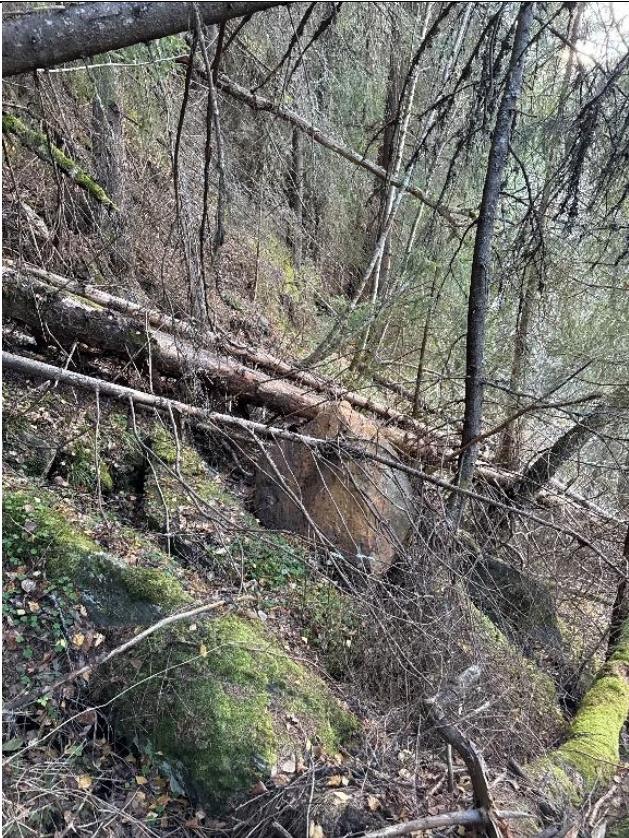
| 7.170 | 489.34 | <p>Steinsprangblokk av nyere alder. Blokken er i størrelsesorden rundt 1 m<sup>3</sup>. Det er observert eldre mosegrodde steinsprangblokker med tilsvarende størrelse. Sannsynlighet for remobilisering er vurdert til å være lav.</p> | |

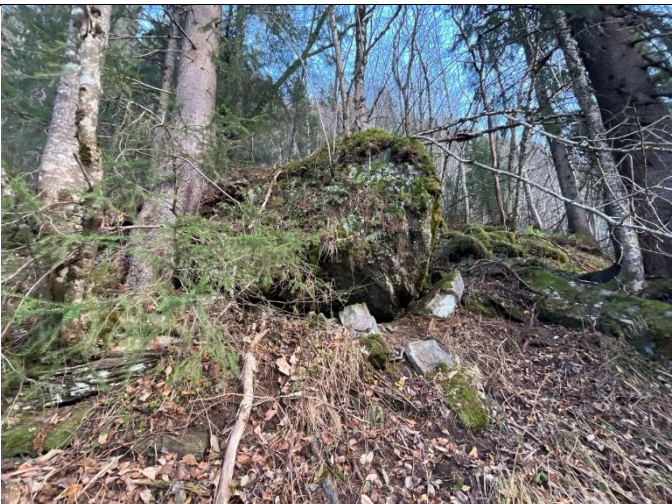
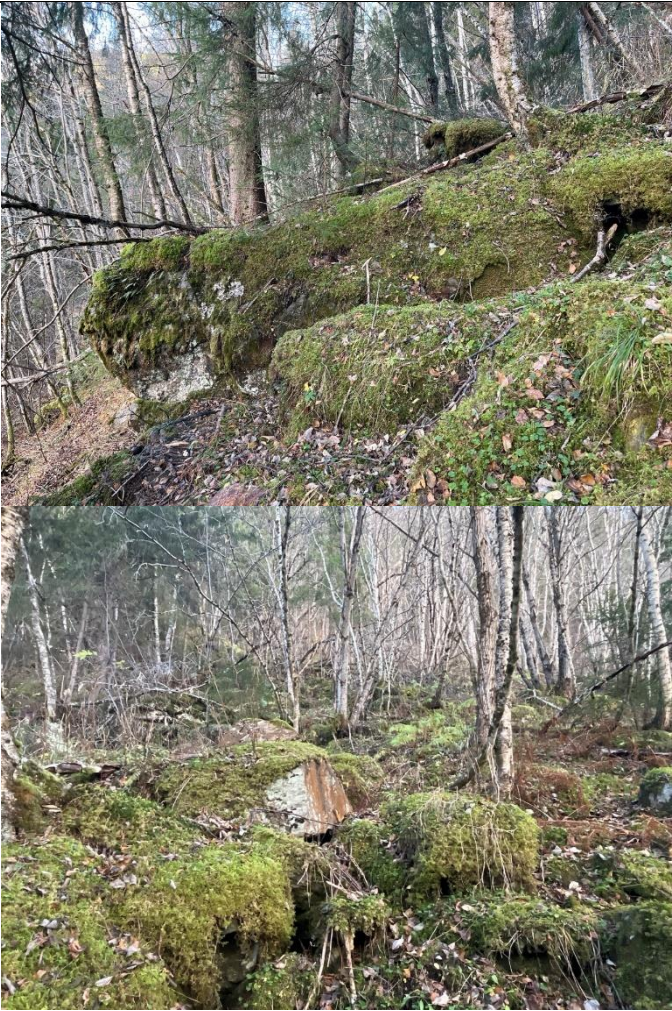
| 7.171 | 489.35 | <p>Avlang blokk i størrelsesorden 3-6 m<sup>3</sup>. Blokken har relativt dårlig fot, men stor friksjonsflate/bergkontakt og ligger i utgangspunktet stabilt i terrenget. Løsnings sannsynlighet vurdert til å være lavere enn 1/100.</p> <p>Ovenfor blokken er det et flatere parti preget av mosegrodd ur. Blokkstørrelse varierer opp mot 1 m<sup>3</sup>.</p> | |

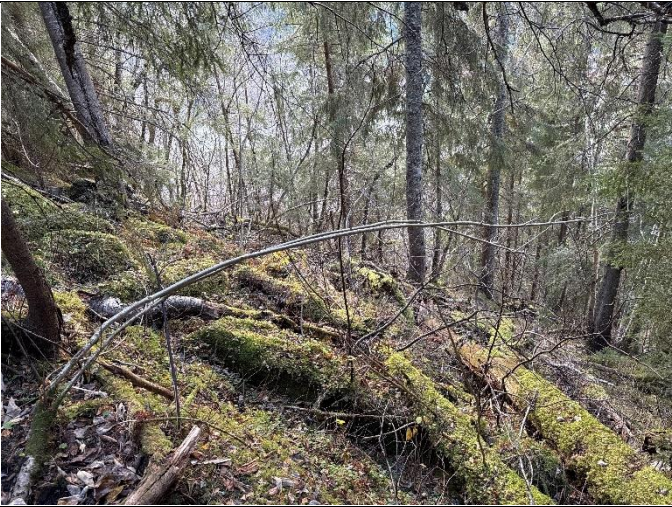
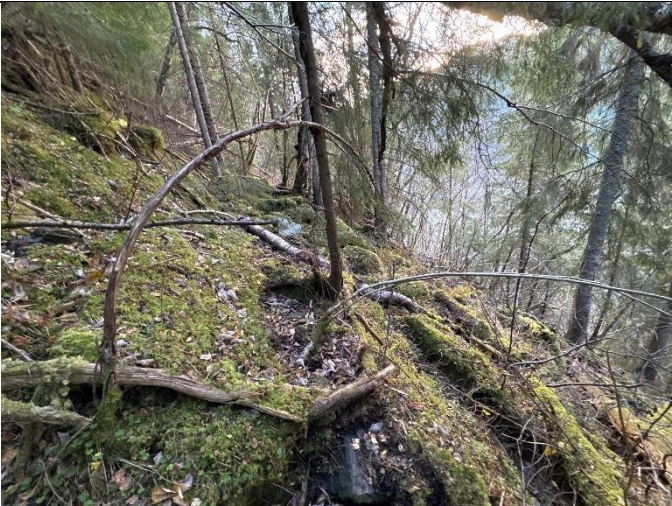
| 7.172 | 489.35 | Noe slakere terrenget med en del mosegrodd ur. | |

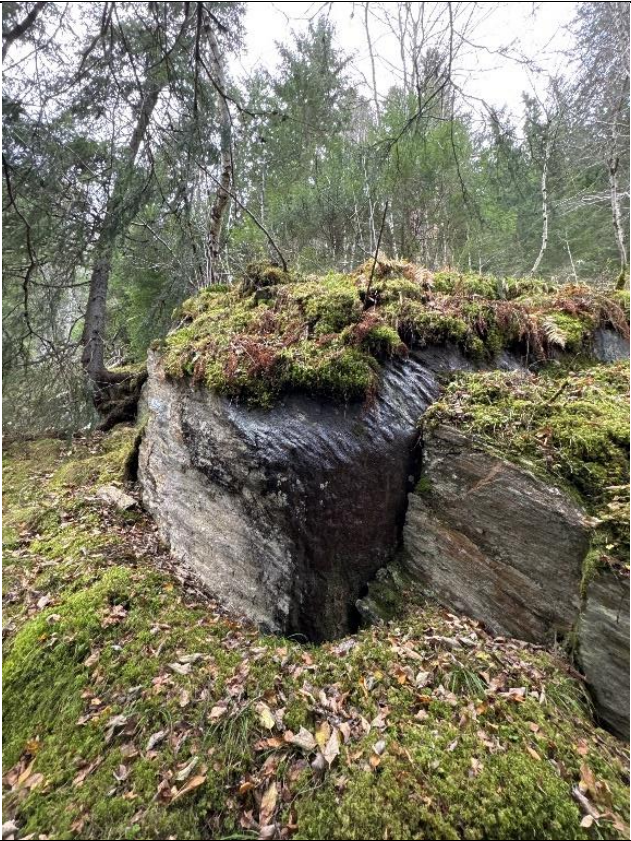
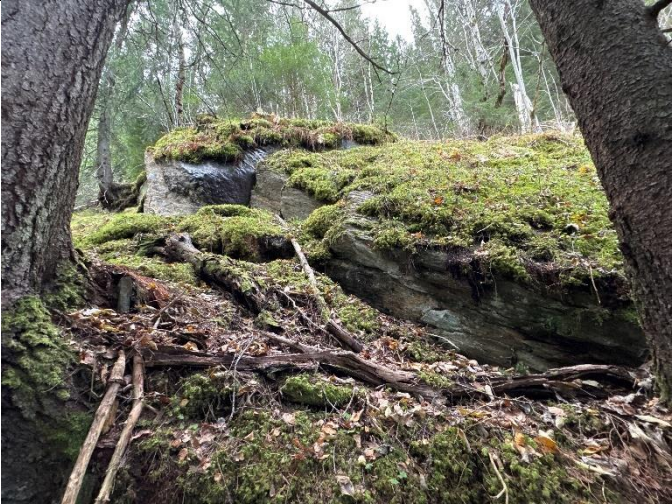
| 7.177 | 489.35 | Relativt intakt og lite oppsprukket berg. Sett på som lite sannsynlig for blokkfall.<br>Løsnesevne lavere enn 1/100. | |

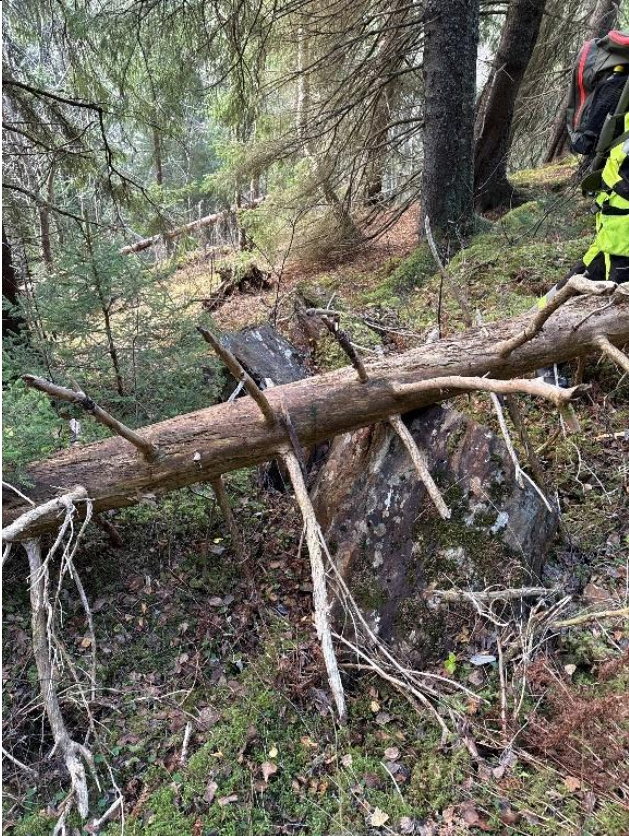
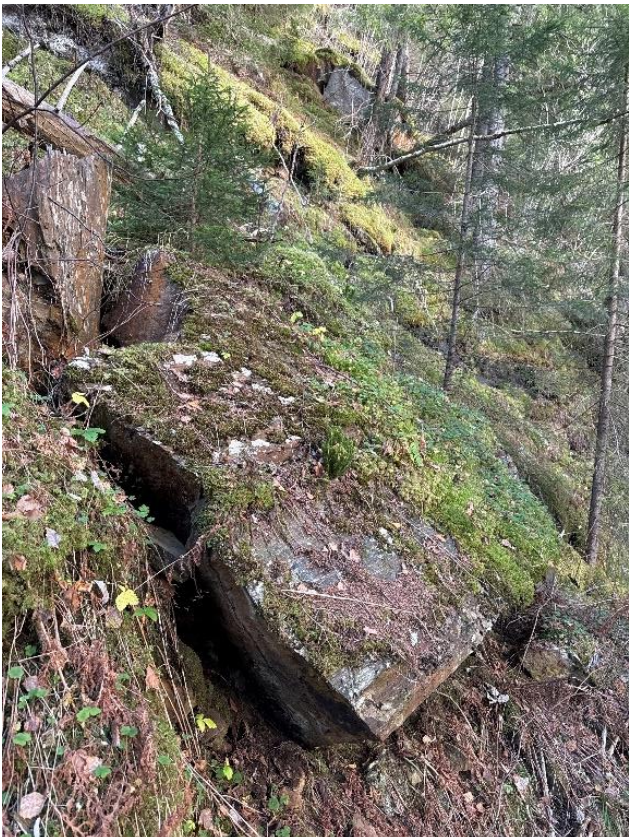
| 7.178 | 489.36 | Steinsprangblokker i størrelsesorden 2-3m <sup>3</sup> og noen mindre objekter på under 0,5 m <sup>3</sup> . Mindre objekter er noe nyere. Noen av nedfallene er sannsynligvis fra bergskrent overfor blokkene. Lav sannsynlighet for remobilisering. | |

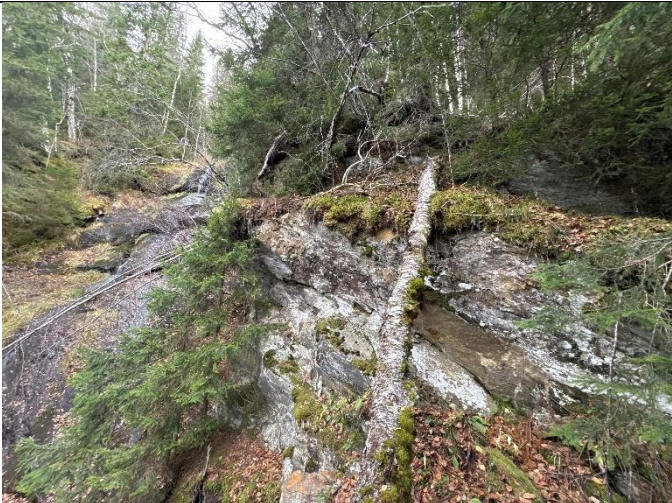
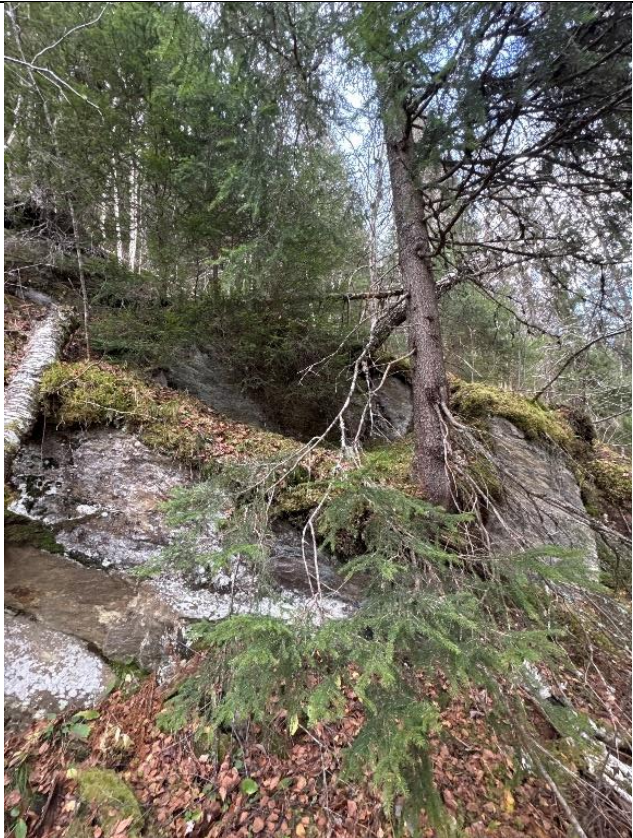
| 7.181 | 489.36 | Bergskrent med lav oppsprekking og intakt berg. Bekkeløp som renner på siden, som stort sett renner på berg. Vurdert løsneseansynlighet lavere enn 1/100. | |

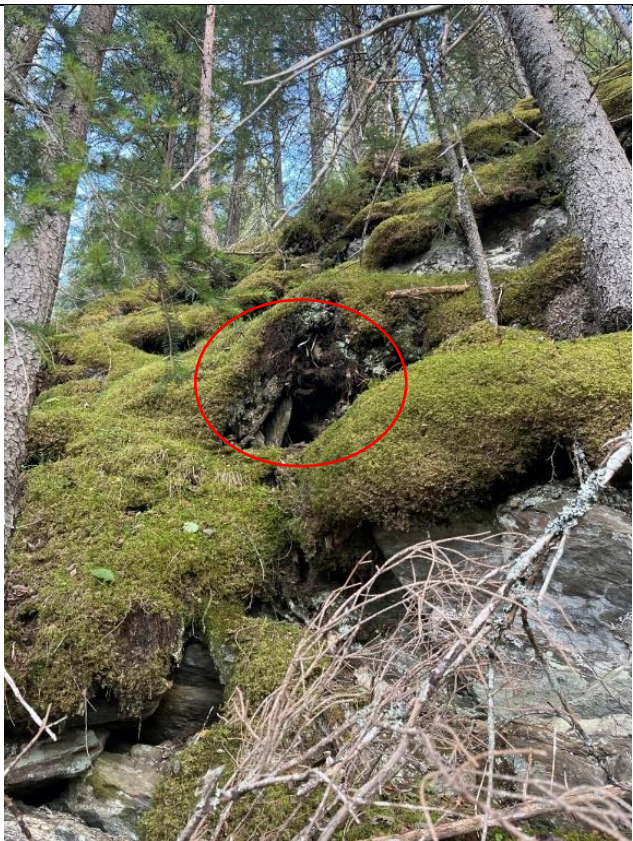
| 7.183 | 489.36 | <p>Synlig spor etter nedfall av blokk (vist med rød sirkel). Den avlange blokken har størrelse under 0,5 m<sup>3</sup> og ligger nedenfor løснеområdet (vist med rød pil). Blokken er ikke mosegrodd og såret/løsneområdet i terrenget er enda svært tydelig etter hendelsen. Nedfallet er dermed sannsynligvis av nyere alder.</p> <p>Større bergparti/blokk i underkant av løснеområdet. Bergpartiet har størrelse på 2-4 m<sup>3</sup> og er sikret med rustet dybel (vist med rød pil). Partiet har relativt god fot. Løsnesannsynlighet vurdert til å være lavere enn 1/100.</p> | |

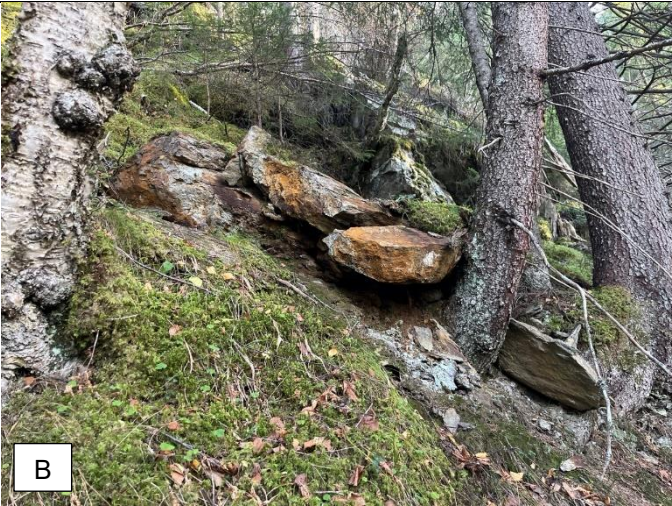
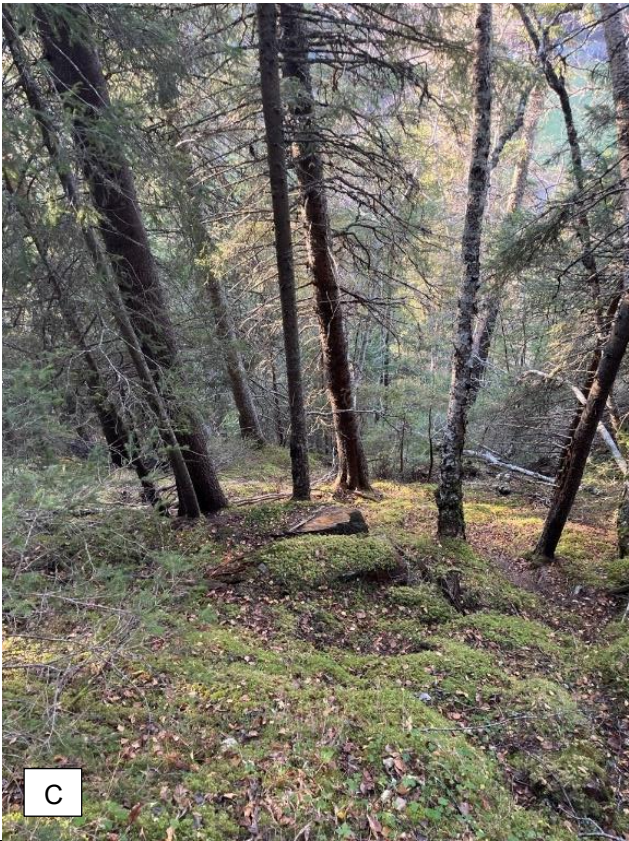
| 7.186 | 489.35 | <p>A: Trolig tidligere nedfall av blokk nedenfor groende tre (vist med rødt stiptet polygon).</p> <p>B: Steinsprangavsetninger sprett i terrenget. Avlang blokkform og volum under 0,5 m<sup>3</sup>. Terrenget under er imidlertid bratt, og de kan begynne å rulle dersom treet de støtter seg på velter. Bør renskes ned eller legges stabilt i terrenget. Sannsynlighet for remobilisering vurderes som høyere enn 1/100.</p> <p>C: Blokk som ligger stabilt til.</p> | |

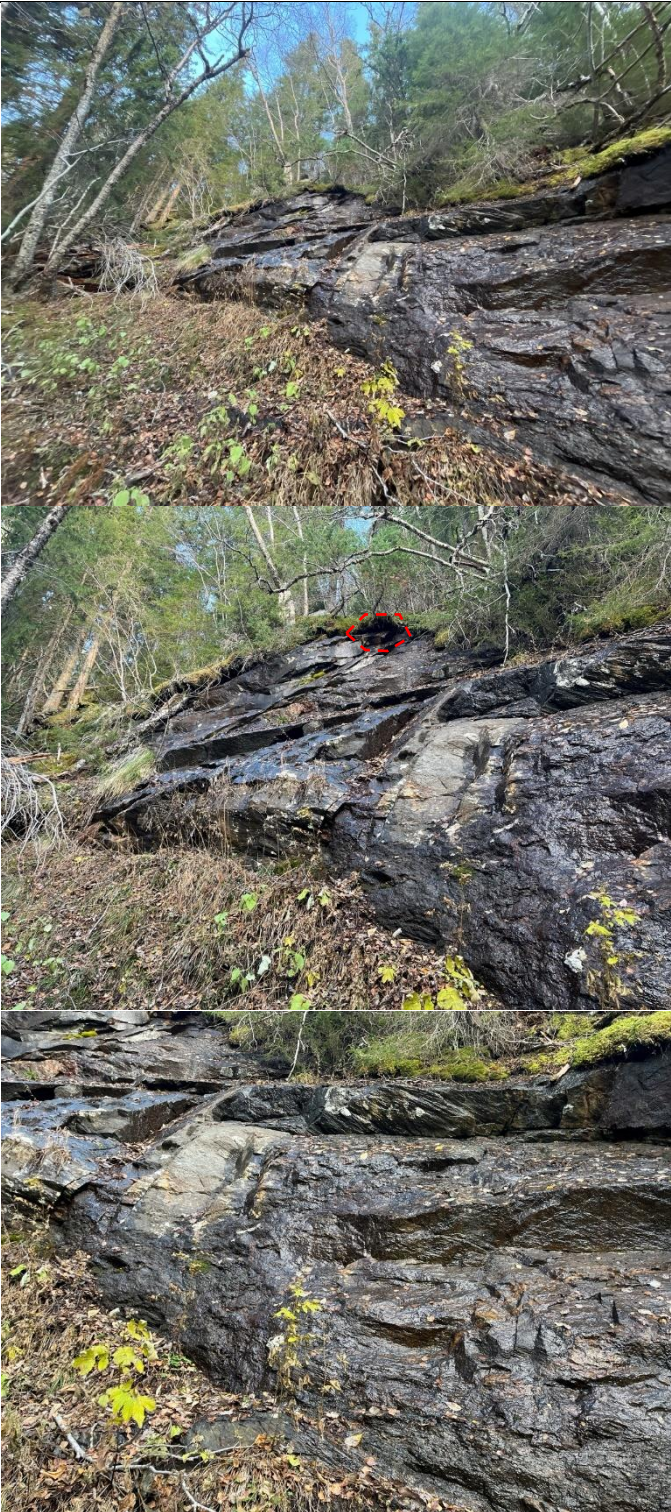
| 7.187 | 489.36 | <p>Bart bergparti med noe vannføring. Moderat til lite oppsprekking og ingen løse blokker. Observert steinsprangblokk nedenfor bergpartiet. Har muligens løsnet fra området markert med rød stiplet linje. Vurdert løsnessannsynlighet lavere enn 1/100.</p> | |
