**RØROSBANEN  
1011 HALTDALEN-STØREN**

**KM 488,90 - 489,36  
SKREDSIKRINGSTILTAK RØROSBANEN  
GRINDBAKKEN - TALSNESHÅGGAN**

**Skredrapport**

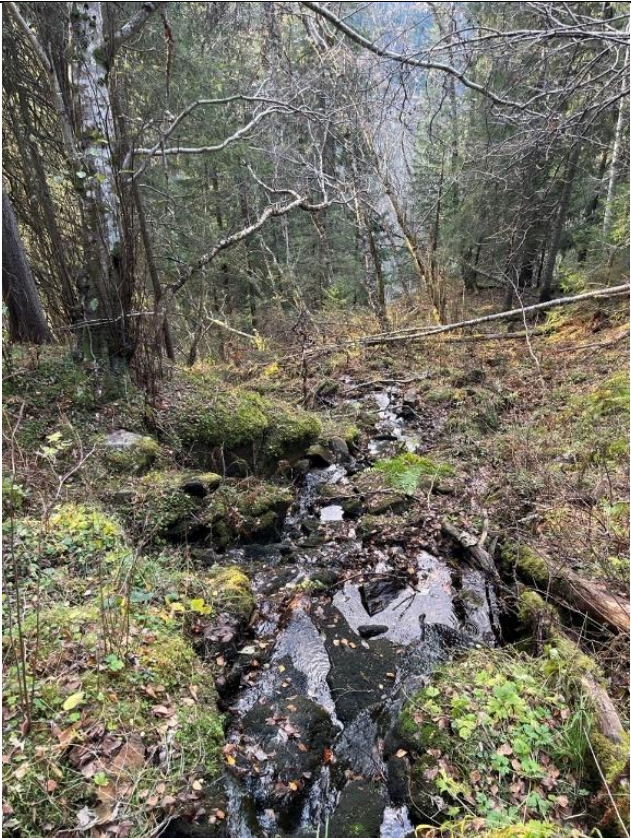
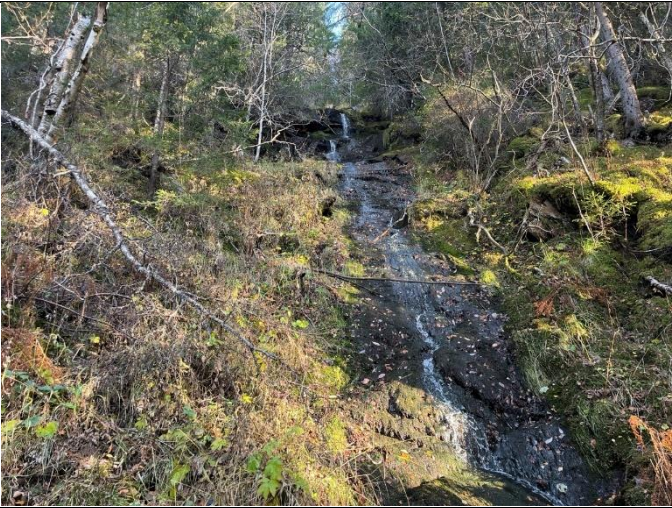
| 7.188 | 489.38 | Grunt bekkeløp med tegn til moderat til lite vannføring. Tynt løsmassedekke i terrenget og bekken renner stort sett direkte på berg. Sidekantene er preges av vegetasjon opp mot tynne trær. | |

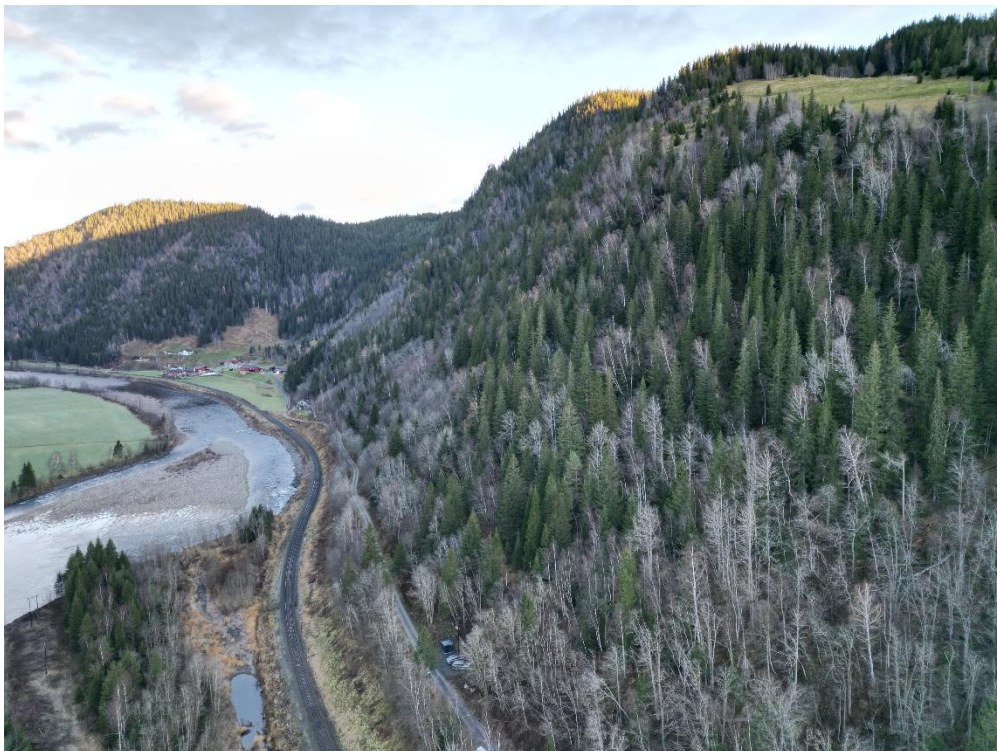
*Dronebilde 1: Oversiktsbilde av dalsiden. Sett mot nord-nordøst.*

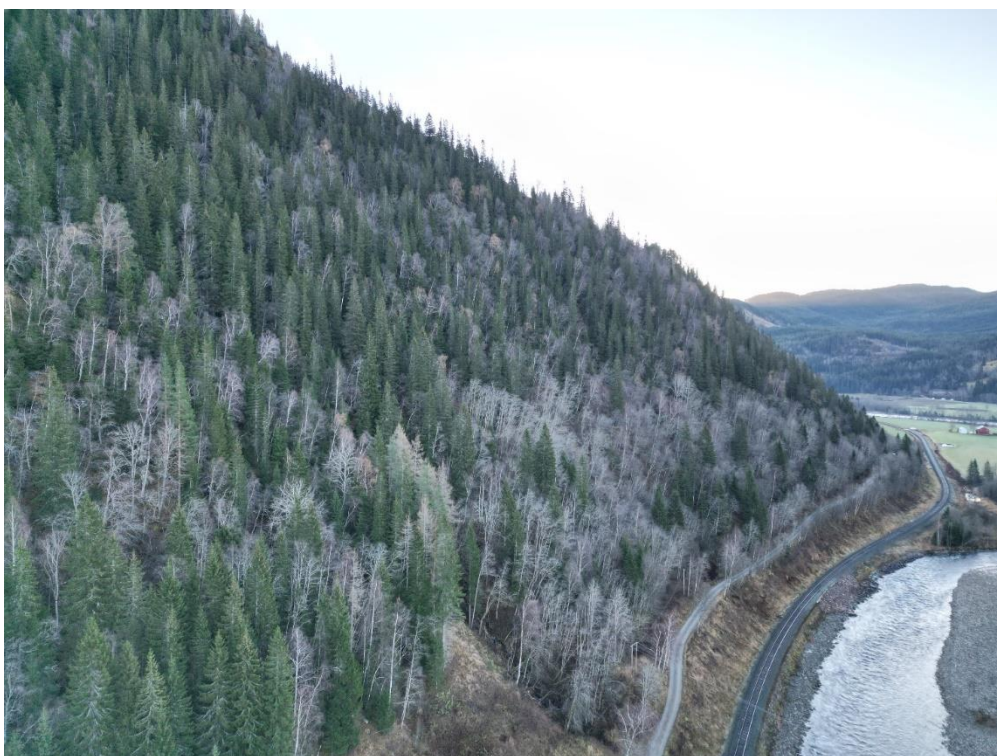
*Dronebilde 2: Oversiktsbilde av dalsiden. Sett mot sør-sørøst.*

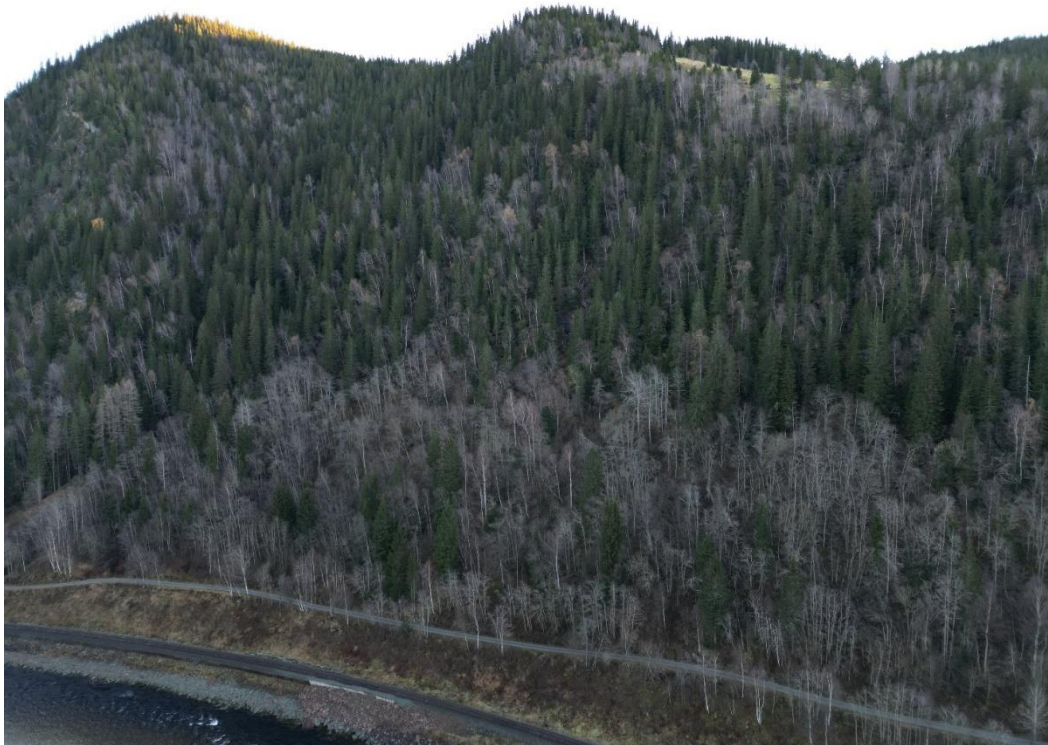
*Dronebilde 3: Midtre til nordlige del av dalsiden tatt fra midtre del av togstrekket. Sett mot nordøst.*

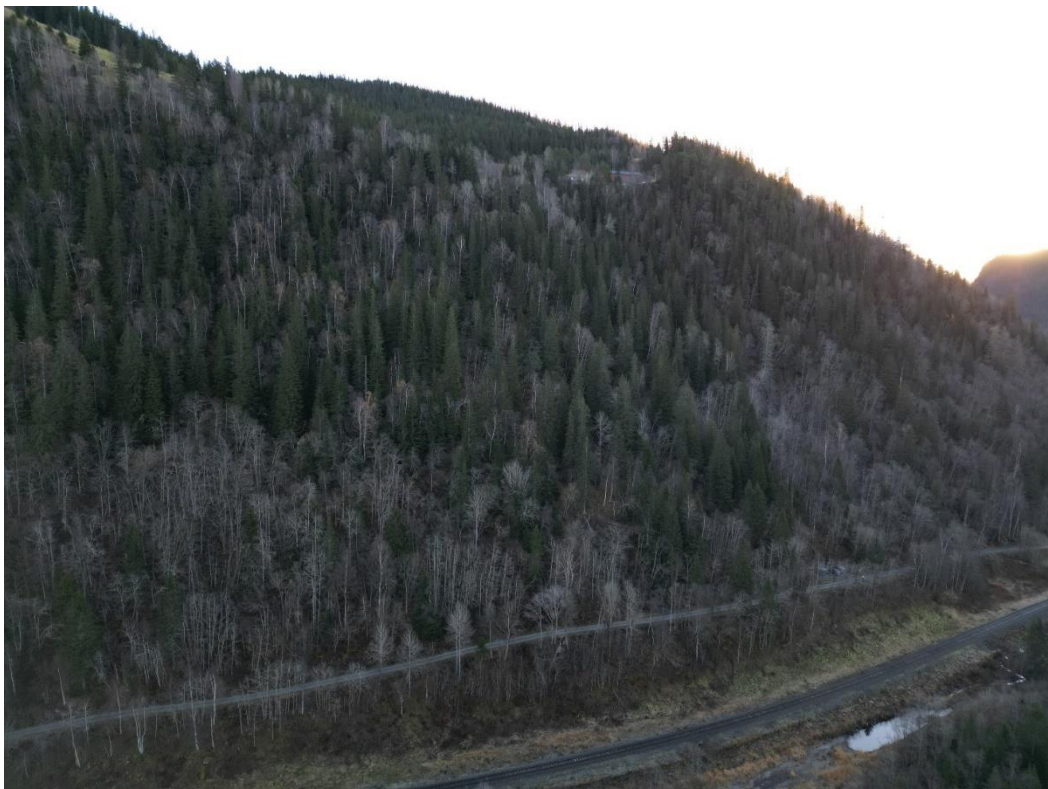
*Dronebilde 4: Midtre til sørlige del av dalsiden tatt fra midtre del av togstrekket. Sett mot sørøst.*

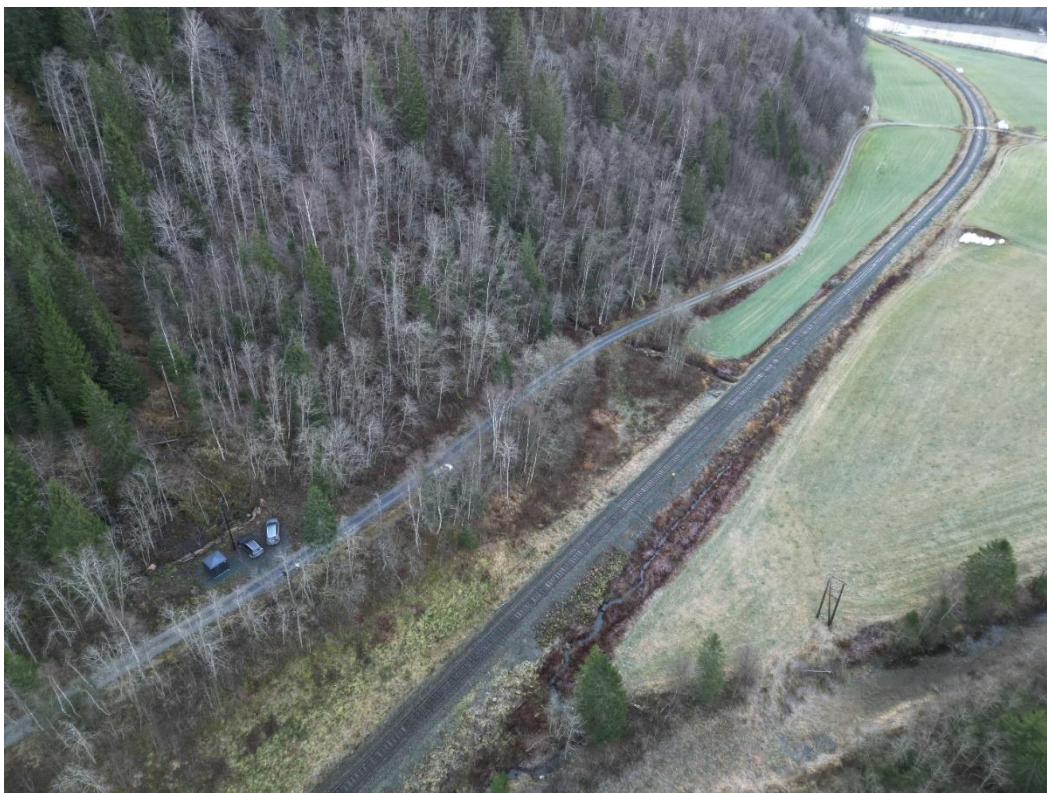
*Dronebilde 5: Midtre til sørlige del av togstrekket. Sett mot sør-sørøst.*

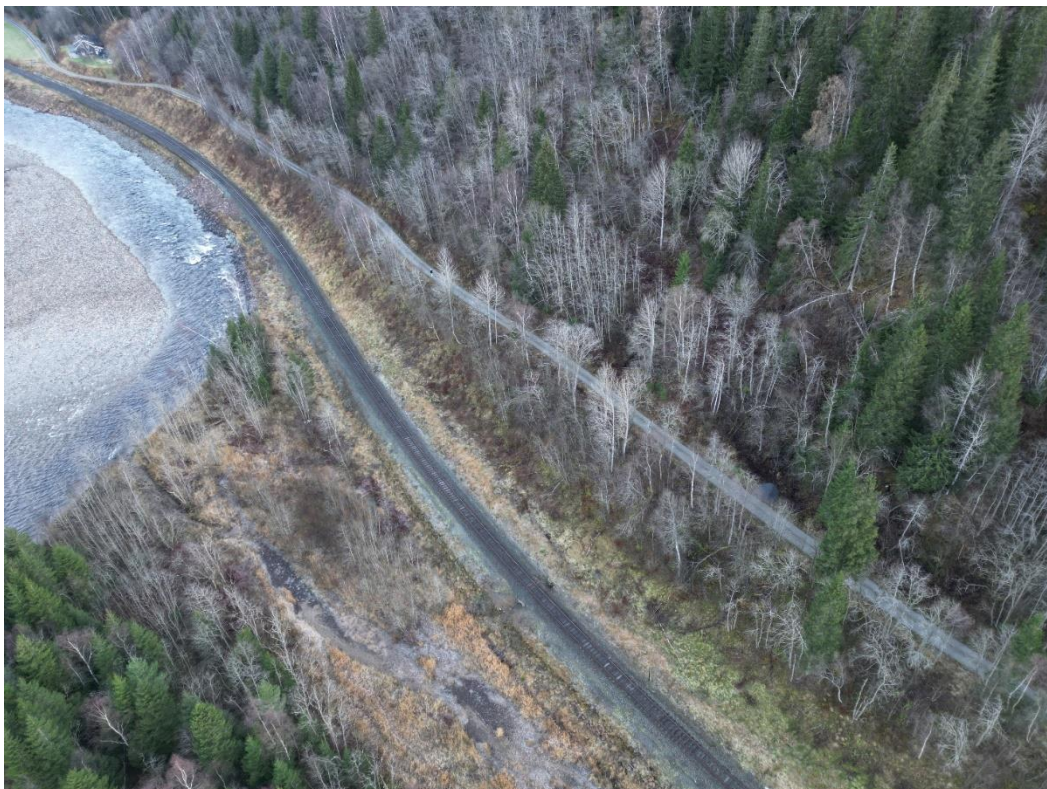
*Dronebilde 6: Midtre til nordlige del av togstrekket. Sett mot nord-nordøst.*
