# ► Miljøteknisk vurdering

Omsorgsboliger

Sonjatunvegen, Nordreisa kommune

Oppdragsnr.: 52406289 Dokumentnr.: 52406289\_Miljø-01 Versjon: J01 Dato: 2024-10-24

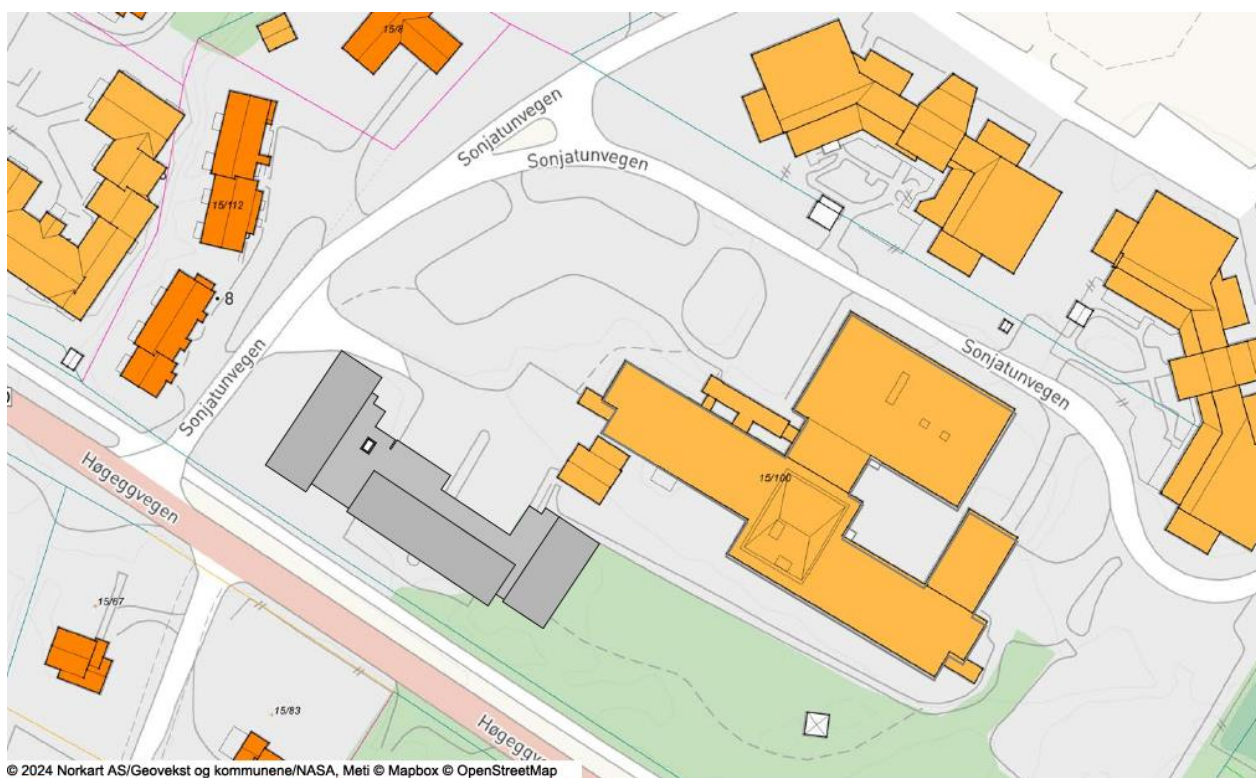
En oversiktskisse av Omsorg+-bygget i forhold til dagens bygningsmasse i Sonjatonvegen er vist i Figur 1.

Figur 1: Oversiktskart med planlagt nybygg skissert med grått. [1]

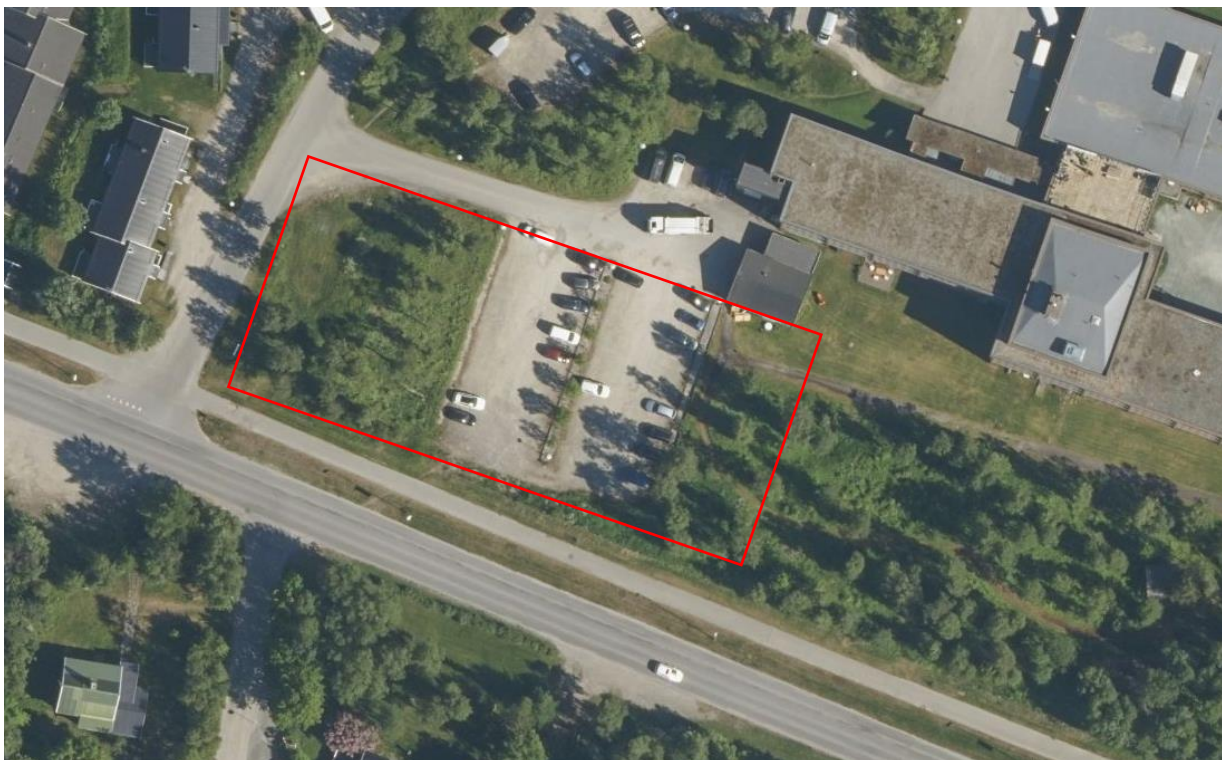
Tiltaksområdet ligger på Storslett i Nordreisa kommune, Figur 2. Eiendommen har adresse Sonjatonvegen 21, og har gnr/bnr 15/100. Nåværende bygg på eiendommen utgjør kommunens helsesenter. De nye omsorgsboligene plasseres sør-vest for nåværende bygningsmasse, og nord for Høgeggveien (Riksveg 865), Figur 3. Vest for tiltenkt område går Sonjatonvegen, og i nordlig retning ligger en parkeringsplass omkranset av litt skog. Bygget vil være i tre etasjer inkludert kjeller. Grunnflaten vil være ca. 1400 m<sup>2</sup>.

Figur 3: Flyfoto av Sonjatunvegen 21 (2023) [2]. Markert område viser tiltenkt lokalitet for nye omsorgsboliger.

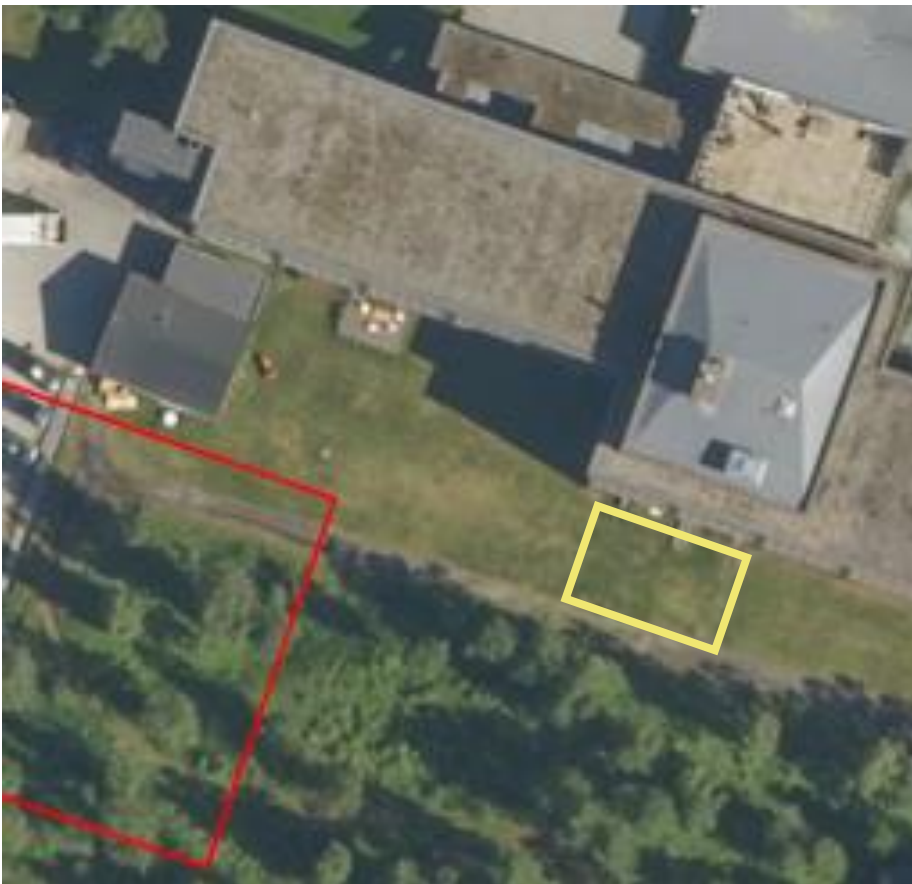
Det ligger nedgravde oljetanker i nærheten av tiltaksområdet illustrert som gul firkant i Figur 5. Oljetankene ligger ikke i planlagt graveområdet for bygget. Hvorvidt det skal graves her i forbindelse med tilhørende infrastruktur er ikke kjent per nå. Norconsult har ikke gjort seg kjent med hvilken forfatning disse oljetankene er i. Det kan ikke utelukkes at det har skjedd eller pågår lekkasjer fra disse til grunnen. Dette bør undersøkes nærmere, og fjerning av oljetankene bør vurderes i forbindelse med dette prosjektet, dette jf. forurensningslovens § 7.

Figur 5: Plassering av oljetanker (gul firkant) i forhold til tiltaksområde (rød firkant).

Videre anbefales det om å fjerne oljetankene som er tilknyttet Sonjatun omsorgssenter. Denne anbefalingen er basert på den betydelige risikoen for forurensning som er knyttet til slike tanker, forurensningsloven § 7 og Nordreisa kommunes egen anbefaling om å fjerne gamle tanker.

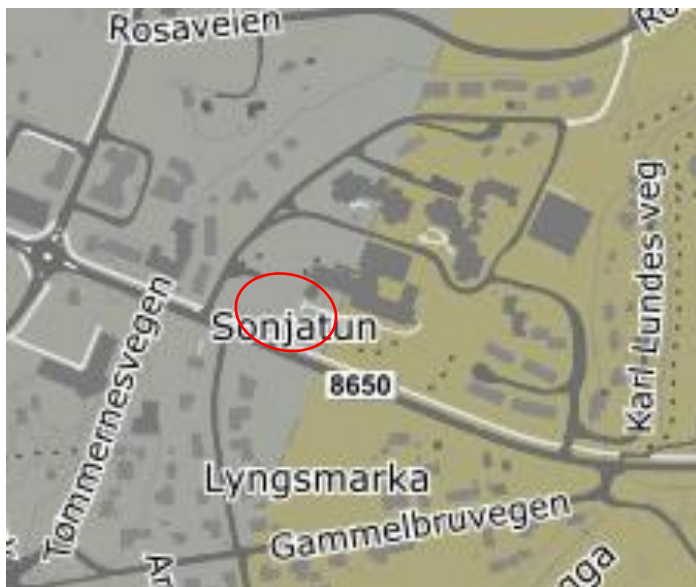
NGUs løsmassekart viser at eiendommen og området består av elve- og bekkeavsetninger, se Figur 6. Ifølge NGUs berggrunnskart ligger tomten i grenseland mellom arkose og båndgneis, se Figur 7.

Figur 7: Berggrunnskart fra NGU. Grått område til venstre er båndgneis, mens grønnbrunt område til høyre er arkose.
