# Rapport: Miljø- og ombrukskartlegging

## Åmli Pakkestasjon

Oppdragsgiver: Statens Vegvesen  
Oppdragsnavn: D136 Rv. 41 Steane - Vrådal  
Oppdragsnummer: 644583-24  
Utarbeidet av: Merete Wærstad  
Oppdragsleder: Odd Ivar Kjærås  
Dato: 17.12.2025  
Tilgjengelighet: Åpent

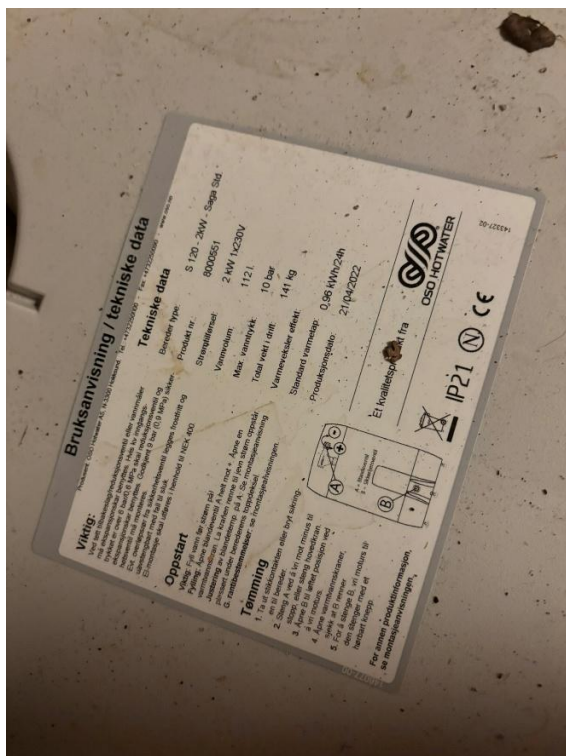
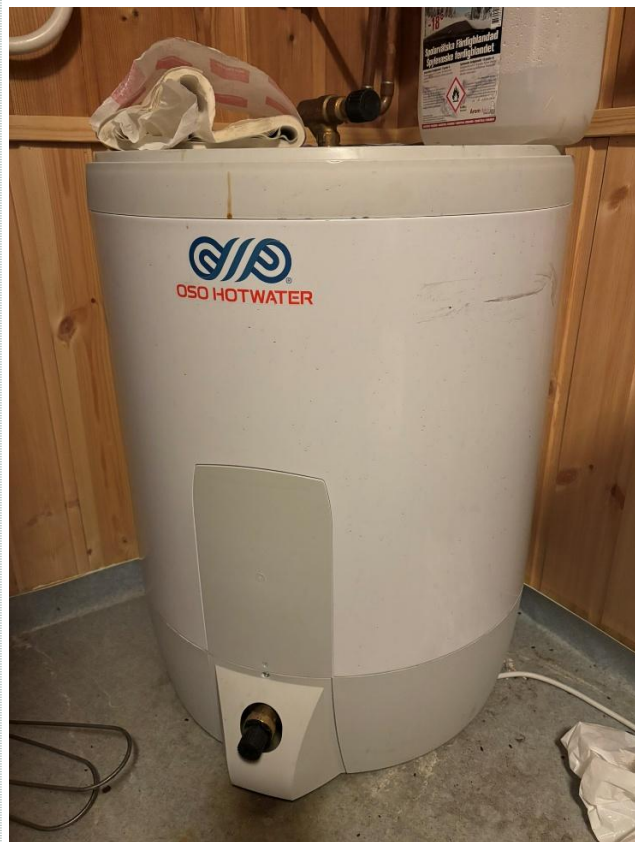
### 315 Utslagsvask

Stål utførelse med sprutvegg. Bredde = 0,46 m, dybde = 0,34 m. Oras armatur

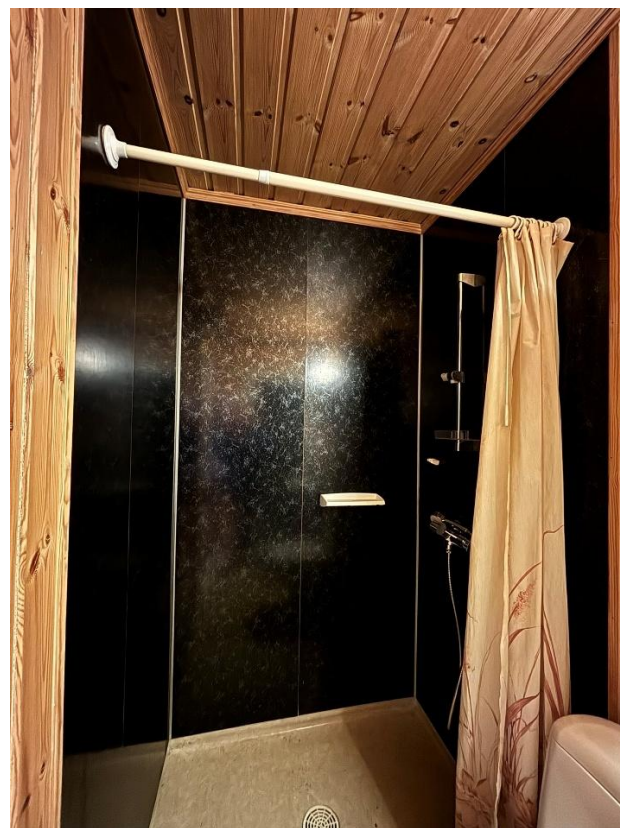
**Bilde 2:** Baderomsplater i dusjen inneholder pentaklorfenol

| TYPE AVFALL<br>(kodeinndeling etter<br>NS 9431 og EAL-koder) | Bygnings-<br>del/annet | Sted | Beskrivelse av<br>funn / krav til<br>håndtering | Mengde-<br>anslag<br>(ca.) | Bilde<br>(vedl.<br>A) |
|---|---|---|---|---|---|
| 7151 - Organisk avfall<br>med halogen<br>(EAL 170903) | Baderomsplater<br>med<br>pentaklorfenol<br>(1967-1992) | Dusj | Håndteres som<br>farlig avfall med<br>innhold av<br>pentaklorfenol<br>(PCP) | 7,2 m <sup>2</sup> | 2 |
