# Kommentarer til søknad om tiltak i sjø

## Bestumkilen, Oslo kommune

## Kommentarer til søknad om tiltak i sjø. Bestumkilen, Oslo kommune

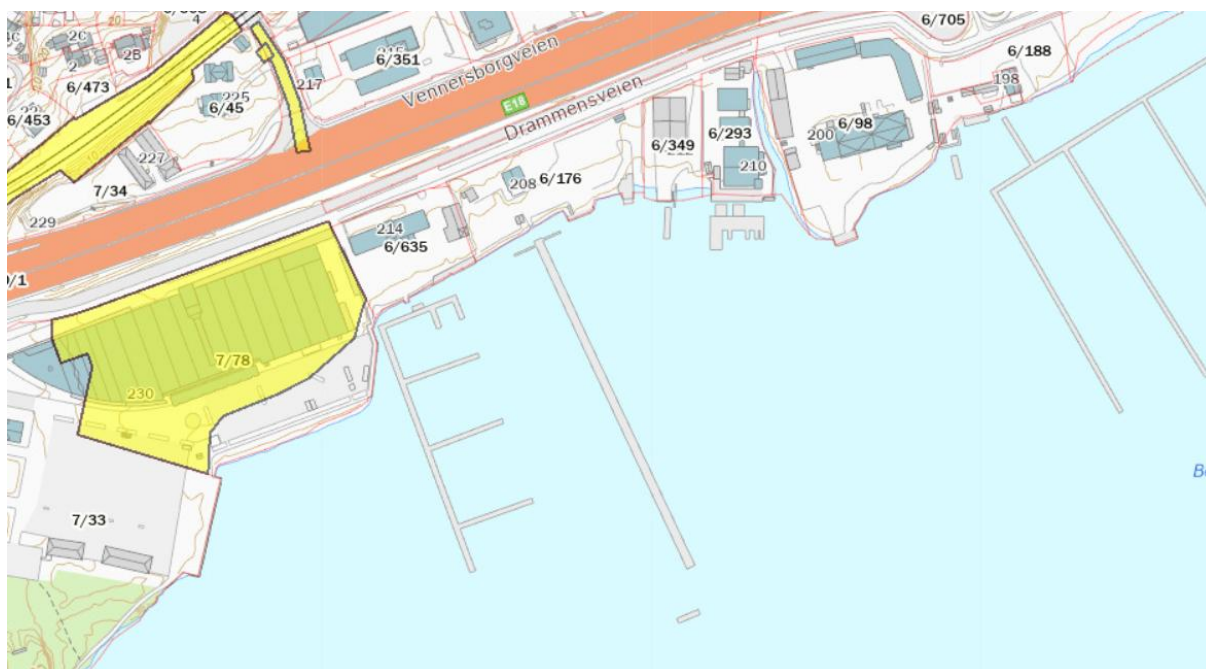
**Figur 3.1:** Utdrag fra grunnforurensningsdatabasen /7/.

Det ble gjennomført en miljøteknisk grunnundersøkelse i 2021. Denne viste at det var forurensningskonsentrasjoner opp i tilstandsklasse 4 flere plasser innenfor tiltaksområdet /6/. Disse prøvene er ikke registrert i grunnforurensningsdatabasen /7/. Det er gjort en registrering rett vest for området, se Figur 3.1, men denne er ikke veldig relevant for tiltakene. Det planlegges supplerende miljøteknisk undersøkelser i 2026.
