# TILTAKSPLAN FOR FREMMEDE ARTER OG INFISERTE MASSER

Bestumkilen, Oslo

## Tiltaksplan for fremmede arter og infiserte masser – Bestumkilen, Oslo

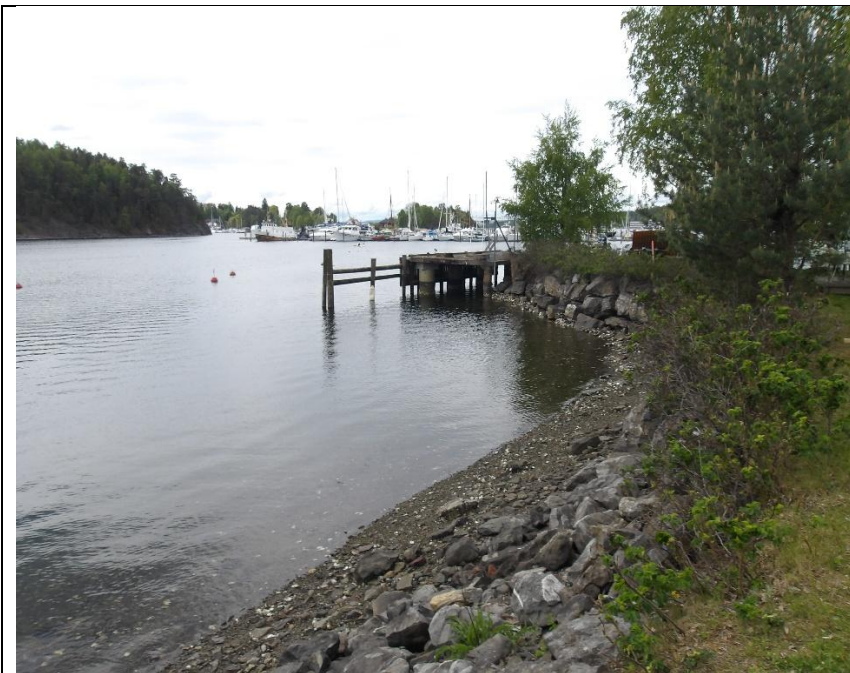
| Norsk artsnavn | Latinsk artsnavn | Risikokategori | Bemerkning/funnspesifikasjon |
|---|---|---|---|
| Rynkerose | <i>Rosa rugosa</i> | SE – Svært høy risiko | Forekommer enkeltvis og i klynger, med særlig sterk forekomst ved kyststipartiet foran Thaugland |

**Bilde 1:** Forekomst av rynkerose utenfor Thaugland.

| Norsk artsnavn | Håndtering og tiltak |
|---|---|
| Rynkerose | <p><u>Generelt om fjerning og bekjempelse:</u> Spres både ved pollinering og vegeativt. Dette betyr at de kan utvikle rotskudd og spres ved avkuttet rotstengel. Ideelt for rynkerose, så graves det 3 m ned under der forekomsten står. Øverste del (20 cm) av topplaget tas av i en radius på minst 1 m fra morplanten regnes som infisert. Generelt på prosjektet er dette ikke mulig der forekomstene står da de enten er ved vannkanten, blant sprengstein eller ved mur. For fjerning av arten i sprengstein, kutt busken helt ned og fjern/ grave ut så mye som mulig av rotsystemet som er tilgjengelig.</p> <p><u>Fjerning og bekjempelse nær mur ved Thaugland:</u></p> <ul style="list-style-type: none"> <li>• Grav så dypt som konstruksjonen tillater (minimum 0,5 meter). <ul style="list-style-type: none"> <li>◦ Fjern hele busken og mest mulig av røttene.</li> <li>◦ Fjern også topplaget rundt busken der de fleste jordstenglene ligger. Ikke la plantemateriale bli liggende Alle røtter, stengler og nyper må samles, og levers til godkjent mottak.</li> </ul> </li> <li>• Legg fiberduk og tykke rene masser over området.</li> <li>• Kontroller området flere ganger hver sesong.</li> <li>• Nye skudd må fjernes løpende.</li> </ul> <p><u>Bekjemping før gravearbeider:</u> Arten regenereres kraftig når stamme kuttes, og bør ikke bekjempes før gravearbeider starter. Blomster/nyper kan plukkes.</p> <p>Drift: Områder der individer er fjernet bør overvåkes i 3-5 år. Ev. nye forekomster bekjempes.</p> |

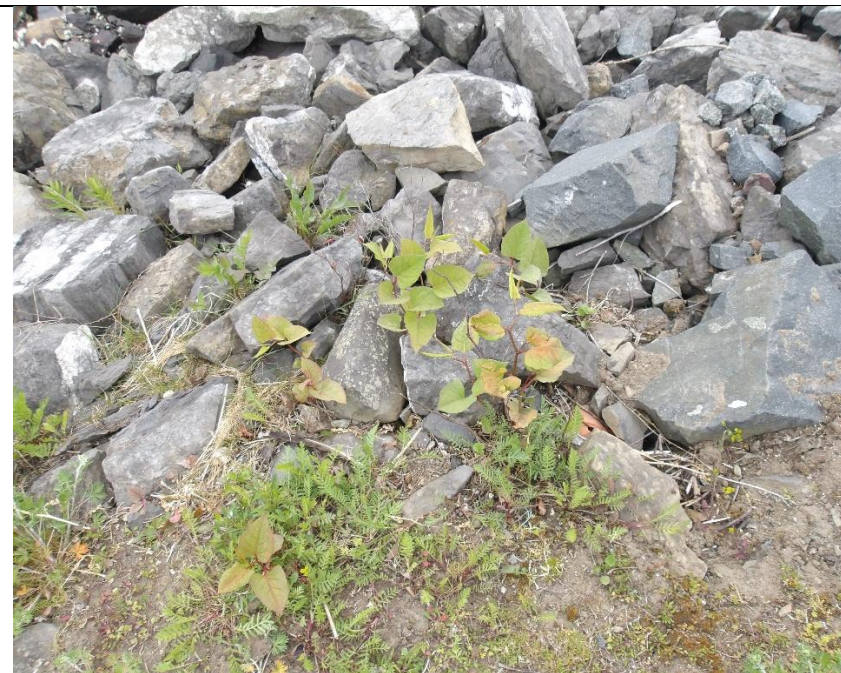
| Norsk artsnavn | Latinsk artsnavn | Risikokategori | Bemerkning/funnspesifikasjon |
|---|---|---|---|
| Parkslirekne | <i>Reynoutria spp.</i> | SE – Svært høy risiko | Forekommer enkeltvis, ungeindivider, sammen med Rynkerose ved Thaugland. |

**Bilde 2:** Bilde av parkslirekne ved Thaugland.

| Parkslirekne | <p><u>Generelt om fjerning og bekjempelse:</u> Har særlig sterk vegetativ spredning, små biter kan bli til nye individer. Den har røtter med dypgående rotstengel som kan gå ned til 3 meter dyp og 7 meter til siden. For generell anbefaling for fjerning av arten bør det graves 2-4 meter ned der den står og 7 meter ut til siden.</p> <p>Dette er ikke mulig på registrert lokalitet. Forekomstene ved Thaugland er unge individer i sprengstein/fyllmasser, og det er trolig ikke mulig/ hensiktsmessig å grave ned til anbefalt dybde. For fjerning av arten i sprengstein, kutt busken helt ned og fjern/ grave ut så mye som mulig av rotsystemet som er tilgjengelig, minimum 1 meter hvis konstruksjonen tillater. Legg fiberduk og tykke rene masser over området</p> <p><u>Bekjemping før gravearbeider:</u> Arten regenereres kraftig når stamme kuttes, og bør ikke bekjempes før gravearbeider starter.</p> <p>Drift: Områder der individer er fjernet bør overvåkes i 3-5 år. Ev. nye forekomster bekjempes.</p> |
