Oppdragsgiver: Nye Veier As  
Utarbeidet av: Petter Hollekim  
Oppdragsleder: Kristian Losnegard Karlsen  
Dato: 21.08.2026  
Tilgjengelighet: Åpent

## Notat Registrering av fremmede arter - Freim

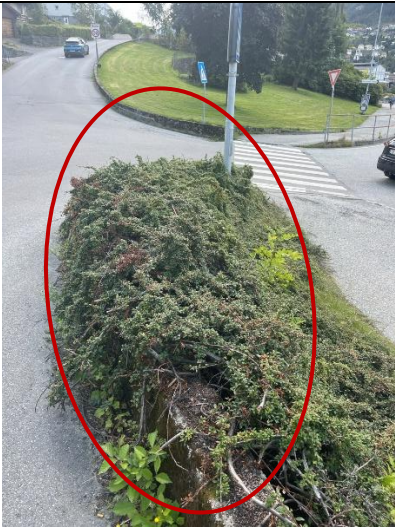
| Lok. | Arter | Beskrivelse | Bilde |
|---|---|---|---|
| 1 | Krypmispel | Krypmispel er plantet langs støttemur i betong mellom fotgjengerfelt og busskur. | |

| Art | Enkelt kjennetegn | Forholdsregler ved arbeid | Håndtering av jordmasser / fjerning |
|---|---|---|---|
| <b>Sprikemispel og krypmispel</b> ( <i>Cotoneaster divaricatus</i> / <i>C. horizontalis</i> ) | Busker med små blader og røde bær. Krypmispel har karakteristiske fiskebeinsgreiner. | Ingen spesielle HMS-forhold. | Hele planter inkludert røtter bør fjernes. Bær og plantedeler må ikke spres til nye områder. |

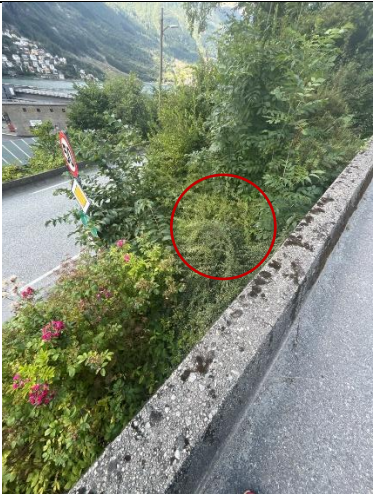
| Lok. | Arter | Beskrivelse | Bilde |
|---|---|---|---|
| 2 | Krypmispel | Krypmispel vokser stedvis på berget frem til bygning. | |

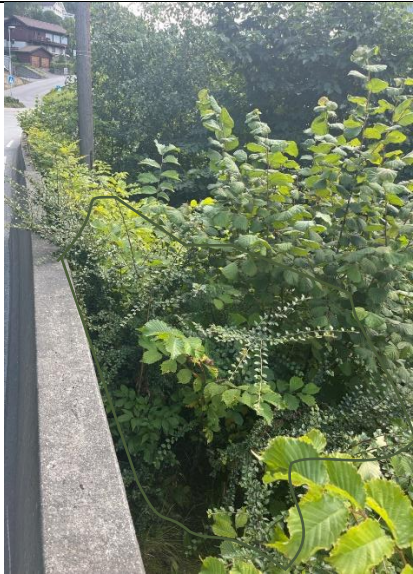
| 3 | Krypmispel og sprikemispel | Forekomst ved lyktestolpe og 25 m nordover som vist på bildet. | |

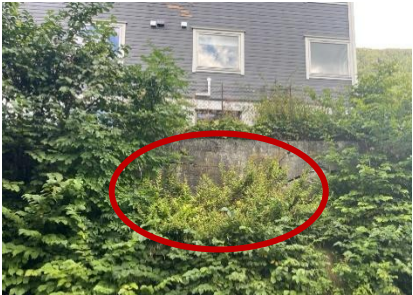
| 4 | Platanlønn og fagerfredløs | Særlig nedenfor boligen er det en større forekomst av fagerfredløs. Arten forekommer også i skråningen langs veien. Det er registrert én platanlønn sør for boligen. | |

| Art | Enkelt kjennetegn | Forholdsregler ved arbeid | Håndtering av jordmasser / fjerning |
|---|---|---|---|
| <b>Fagerfredløs</b><br>( <i>Lysimachia punctata</i> ) | 50-100 cm høy. Opprette stengler med gule blomster i kranser. Danner tette bestander. | Ingen spesielle HMS-forhold utover normal håndtering. | Spres hovedsakelig med plantedeler og røtter. Jordmasser med rotfragmenter bør ikke flyttes ukontrollert. |
| <b>Platanlønn</b> ( <i>Acer pseudoplatanus</i> ) | Stort tre med håndflikede blader. Danner store mengder vingefrø. | Ingen spesielle HMS-forhold. | Foryngelse skjer gjennom frø, som kan fraktes med vind. Frøbank over store områder må forventes. Stubbebehandling kan være aktuelt ved hogst. |

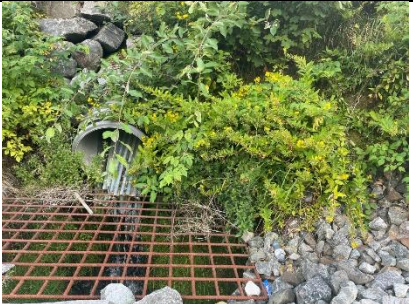
| 5 | Fagerfredløs | Det er glissen utbredelse fagerfredløs mellom Freimsvegen 3 og bekk. Nedenfor veien langs bekk er det også registrert kjempespringfrø. | |

| Art | Enkelt kjennetegn | Forholdsregler ved arbeid | Håndtering av jordmasser / fjerning |
|---|---|---|---|
| <b>Kjempespringfrø</b><br>( <i>Impatiens glandulifera</i> ) | 1-2,5 m høy. Hule stengler, rosa/lilla blomster. Frøkapsler "eksploderer" ved berøring. | Unngå arbeid når planter har modne frø. Risiko for spredning ved håndtering. | Planter fjernes før frøsetting dersom mulig. «Ekspløsjonen» sprer frø inntil fire meter ut fra planten. |

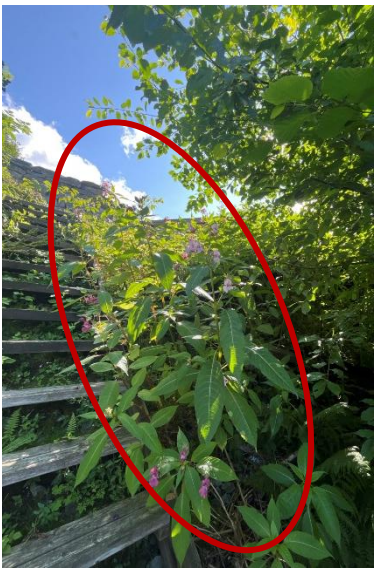
| 7 | Kjempe-springfrø, fagerfredløs og platanlønn | Langs hele skråningen fram til sti er det innslag av kjempespringfrø. Langs trappa er det en stor forekomst.<br><br>Området har innslag av fagerfredløs og det er en | |

| | | <p>stor platanlønn før stien går inn i skogen.</p> <p>Bildet viser kjempespringfrø langs trapp.</p> | |

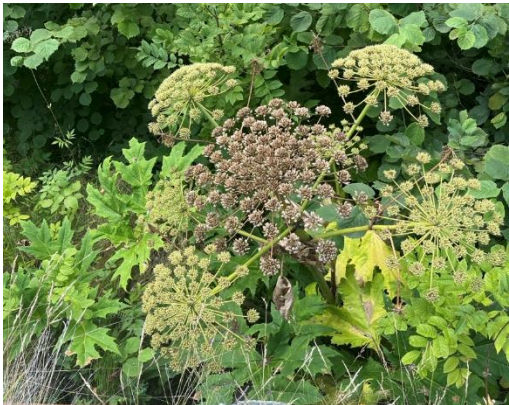
Særlig sørlig del av veistrekningen preges av forvillede hageplanter som har satt seg langs veikanten og i skråninger. I nordre del var det færre fremmede arter, som tilskrives større avstand mellom vei og boligfelt. Det bemerkes at kjempebjørnekjeks ble observert nedenfor veien i nordre del. Den bør identifiseres og ikke berøres uten verneutstyr. Se lokasjon 10 på kart.

| 10 | Kjempebjørnekjeks , platanlønn | <p>2 kvm med kjempebjørnekjeks ble observert nedenfor vei. Vær obs på at plantesaft fra denne arten kan forårsake hudblekker og arr, se 3.3.</p> <p>Rett sør for kjempebjørnekjeks ble platanlønn registrert.</p> | |

| Art | Enkelt kjennetegn | Forholdsregler ved arbeid | Håndtering av jordmasser / fjerning |
|---|---|---|---|
| <b>Kjempebjørnekjeks</b><br>( <i>Heracleum mantegazzianum</i> ) | Inntil 3 m høy. Store flikete blader. Hvite blomster i store skjærmer. | Plantesaft kan gi alvorlige hudskader i kombinasjon med sollys. Bruk heldekkende verneutstyr og øyebeskyttelse. Unngå hudkontakt. | Fjerning bør primært skje maskinelt. Jordmasser innen ca. 3 m fra planter regnes som potensielt infisert med frøbank og må håndteres slik at spredning unngås. |

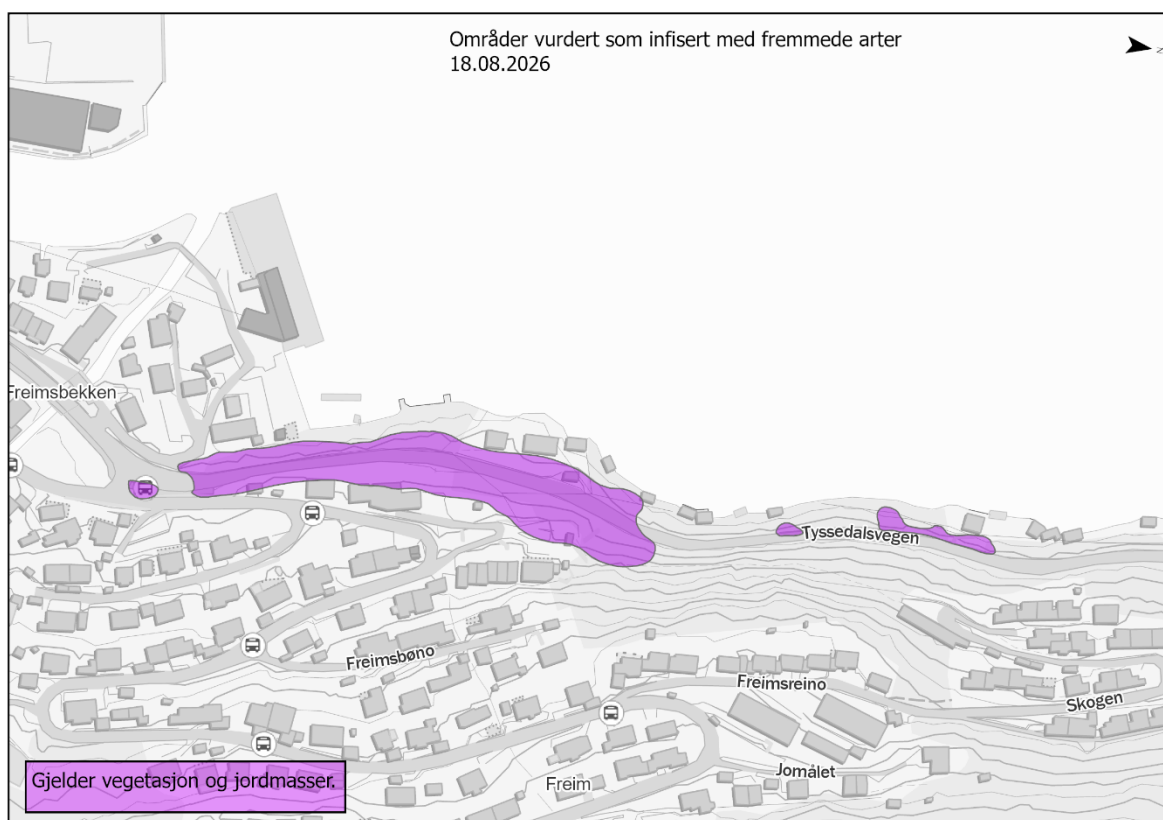
Vurderingen av infiserte områder tar utgangspunkt i de registrerte artenes spredningsmåte og forekomstenes utbredelse. Hele den sørlige delen av den undersøkte strekningen bør behandles som infisert, fordi det er registrert flere arter med stor spredningsevne og flere delvis sammenhengende forekomster. I den nordlige delen er enkelte mindre områder nedenfor veien vurdert som infiserte. Områder der det ikke er registrert fremmede arter, kan håndteres som uinfiserte, forutsatt at masser, maskiner og utstyr ikke tilføres frø eller plantedeler fra infiserte områder. Avgrensningen fremgår av kartet nedenfor.

- Infiserte masser bør fortrinnsvis omdisponeres innenfor infisert område, eksempelvis gjennom nedgraving.
- Ved mellomlagring av infiserte masser, må de lagres på tett dekke for å unngå spredning.
- Ved fjerning av masser, skal massene leveres til godkjent mottak. Innhold av fremmede arter må opplyses om.
- Under transport skal infiserte masser dekkes til, for å unngå spill og utilsiktet spredning.
- Maskiner, dekk og annet utstyr som benyttes til transport og graving, eller vegetasjonsrydding, innen infisert område bør børstes av der arbeidet utføres.
- Maskiner benyttet i infisert område, skal rengjøres før de brukes i uinfiserte områder.
