## Miljørapport

# Gluggvasselv bru

Miljørapport for bygging av ny bru på fylkesvei 7335 over  
Gluggvasselv i Grane kommune, Nordland

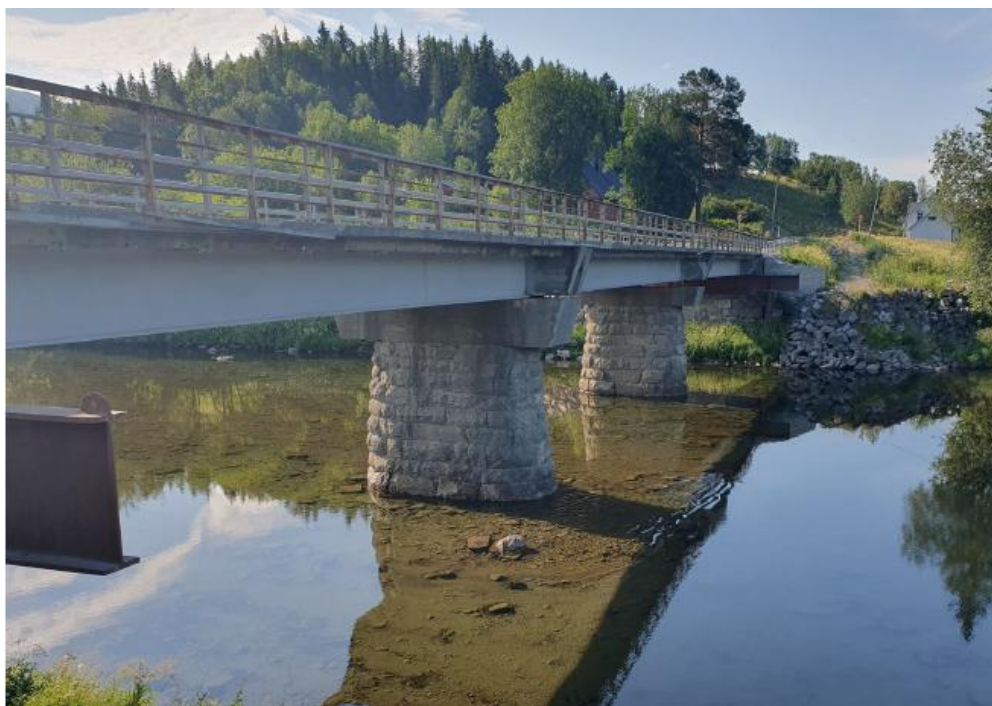
Bilde 1: Gluggvasselv bru krysser elva på et rolig parti der det er etablert et terskelbassen.

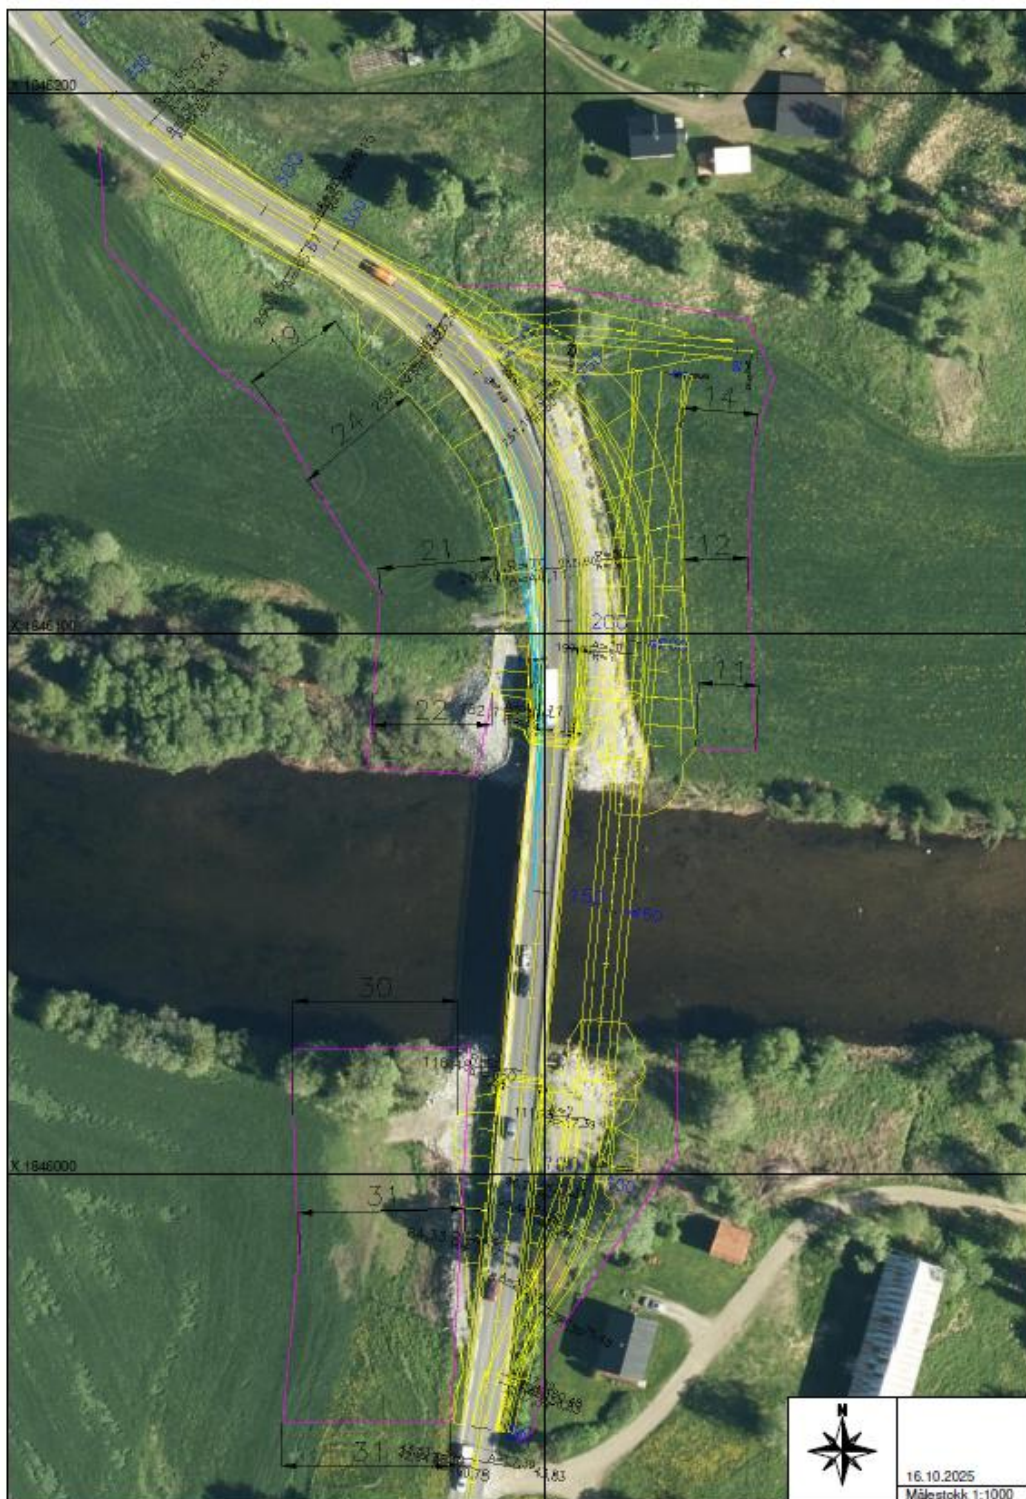
Figur 2: Lilla linjer viser avgrensninger. På kartet vises jo også veglinje for interimsbru, men interimsbrua er ikke lengre aktuelt.

Gluggvasselv bru på fylkesvei 7335 i Grane kommune er i dårlig stand og må byttes ut. For å bytte ut bru må også dagens vei justeres litt på begge sider av elva, både ved heving og endring i kurvatur. Planlagt oppstart vinteren 2026/2027.

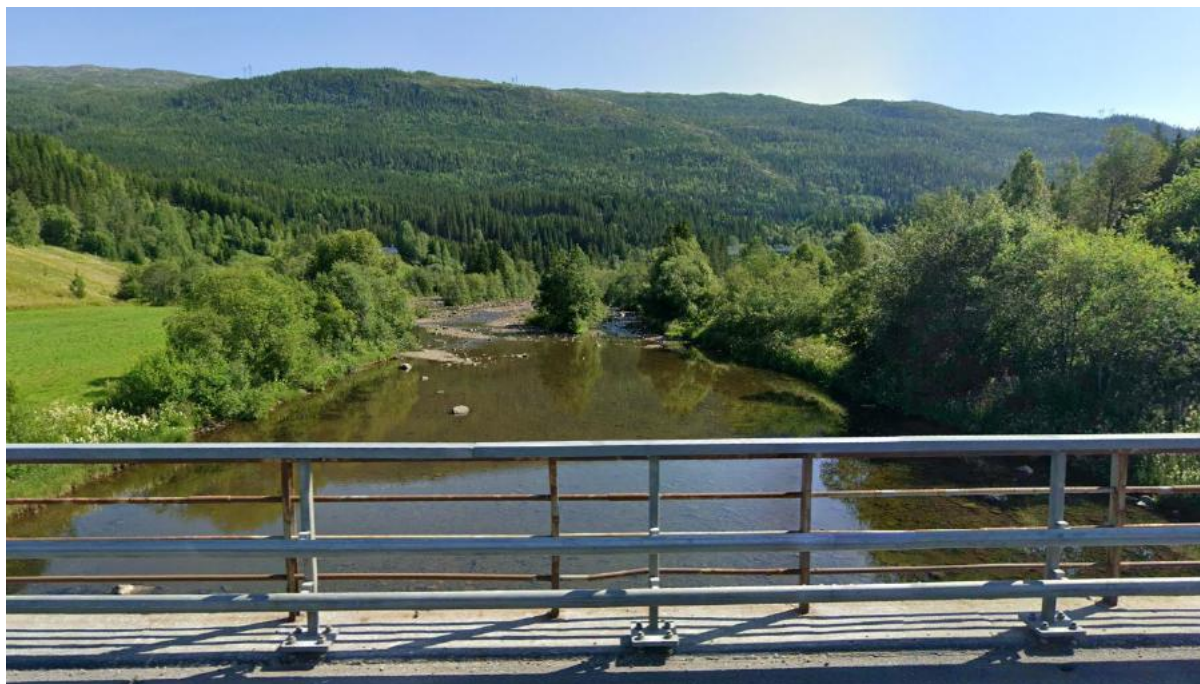
Bilde 2: Bildet viser Gluggvasselv oppstrøms bru. Vannstrengen her er bred og stillestående.

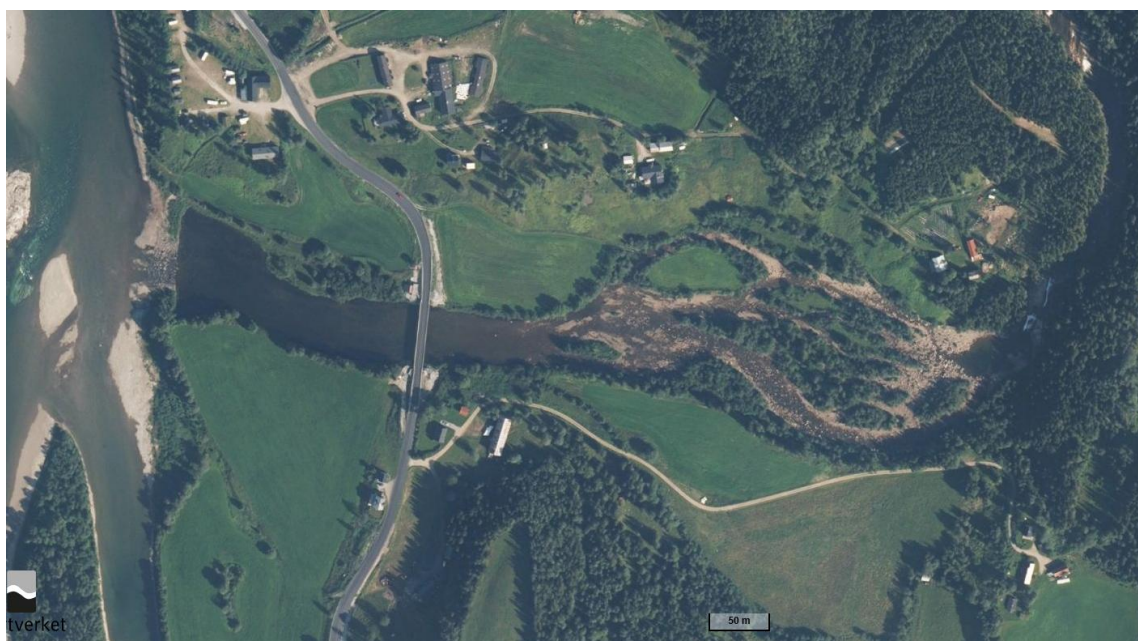
Bilde 3: Oversiktsbilde av Gluggvasselv og Gluggvasselv bru. (norgebilder.no)

Ved utløpet av Gluggvasselva ble det etablert en løsmasseterskel av NVE i 2005. Denne terskelen har stor innvirkning på vannstanden ved brua, så vannstandsendingene ved de laveste vannstandene vil bli knapt merkbare. Dette gjør også at vannet under brua er relativt stillestående ved lave vannføringer.

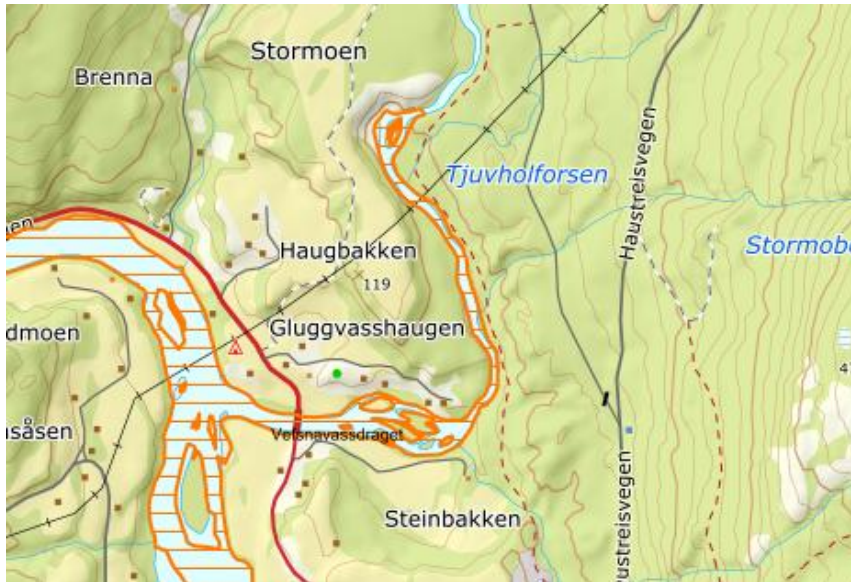
Figur 8: Figuren viser anadrom strekning (oransj polygon) i Gluggvasselv. (lakseregisteret)

Gluggvasselv er ei sideelv til Vefsna og del av et nasjonalt laksevassdrag. Nasjonale laksevassdrag er gitt et særlig vern fordi de har en viktig villaksbestand med høy genetisk og økologisk verdi. Disse bestandene har stor nasjonal betydning. Tiltak som kan føre til ulemper for vandring og gyte- og oppvekstområder skal i utgangspunktet ikke tillates. Det er registrert laks opp til Tjuvholfossen i Gluggvasselva. Tjuvholfossen ligger om lag 1,8 km oppstrøms der Gluggvasselv renner ut i Vefsna (Figur 8).

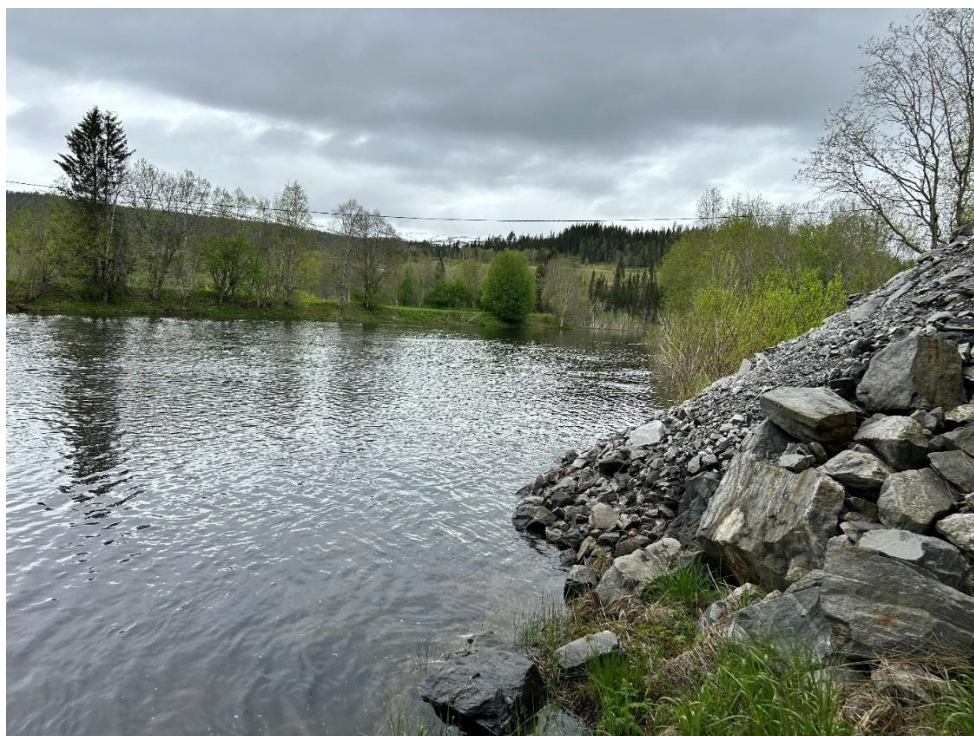
Bilde 4: Bilde tatt fra under dagens bru og viser at det er sparsomt med kantvegetasjon.
